ARGINE DESTRO DEL FIUME PO DI VENEZIA IN COMUNE DI  
CORBOLA LAVORI DI SISTEMAZIONE ARGINALE

CUP B48H22000200006  
PROGETTO ESECUTIVO

ELABORATO: <b>RT03</b>	TITOLO:  <b>RELAZIONE IDRAULICA RO-E-1438</b>	CODICE COMMESSA:
SCALA: -		CODICE FILE:

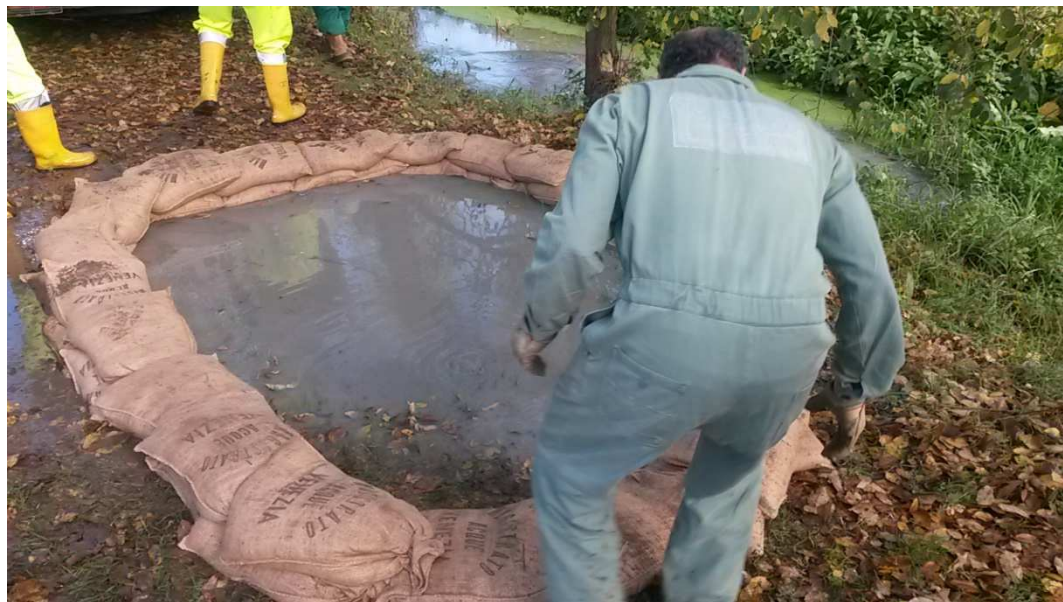
Figura 2-5: Fontanazzo con coronella di sacchetti di sabbia nei pressi dell'abitato di Corbola.

Di seguito si riportano alcune fotografie fatte durante la piena del novembre 2014, durante la quale si sono formati alcuni fontanazzi ed estese venute d'acqua al piede del rilevato arginale, chiaro segno di filtrazione nel corpo arginale.
