**INTERVENTO DI MANUTENZIONE STRAORDINARIA LUNGO IL COLATORE LAMBRO MERIDIONALE IN COMUNE DI SANT'ANGELO LODIGIANO (LO)**

CUP: B28H22000680002 - CODICE OPERA 1406

PROGETTO ESECUTIVO

TAVOLA	OGGETTO	Il Tecnico	
01A	STATO DI FATTO: PLANIMETRIA E RILIEVO PLANO-ALTIMETRICO		
REV	DATA	DISEGNATORE	FILE
-	05/04/2024	L.L.	TAVOLA 01 SDF.dwg
SCALA			
1:500

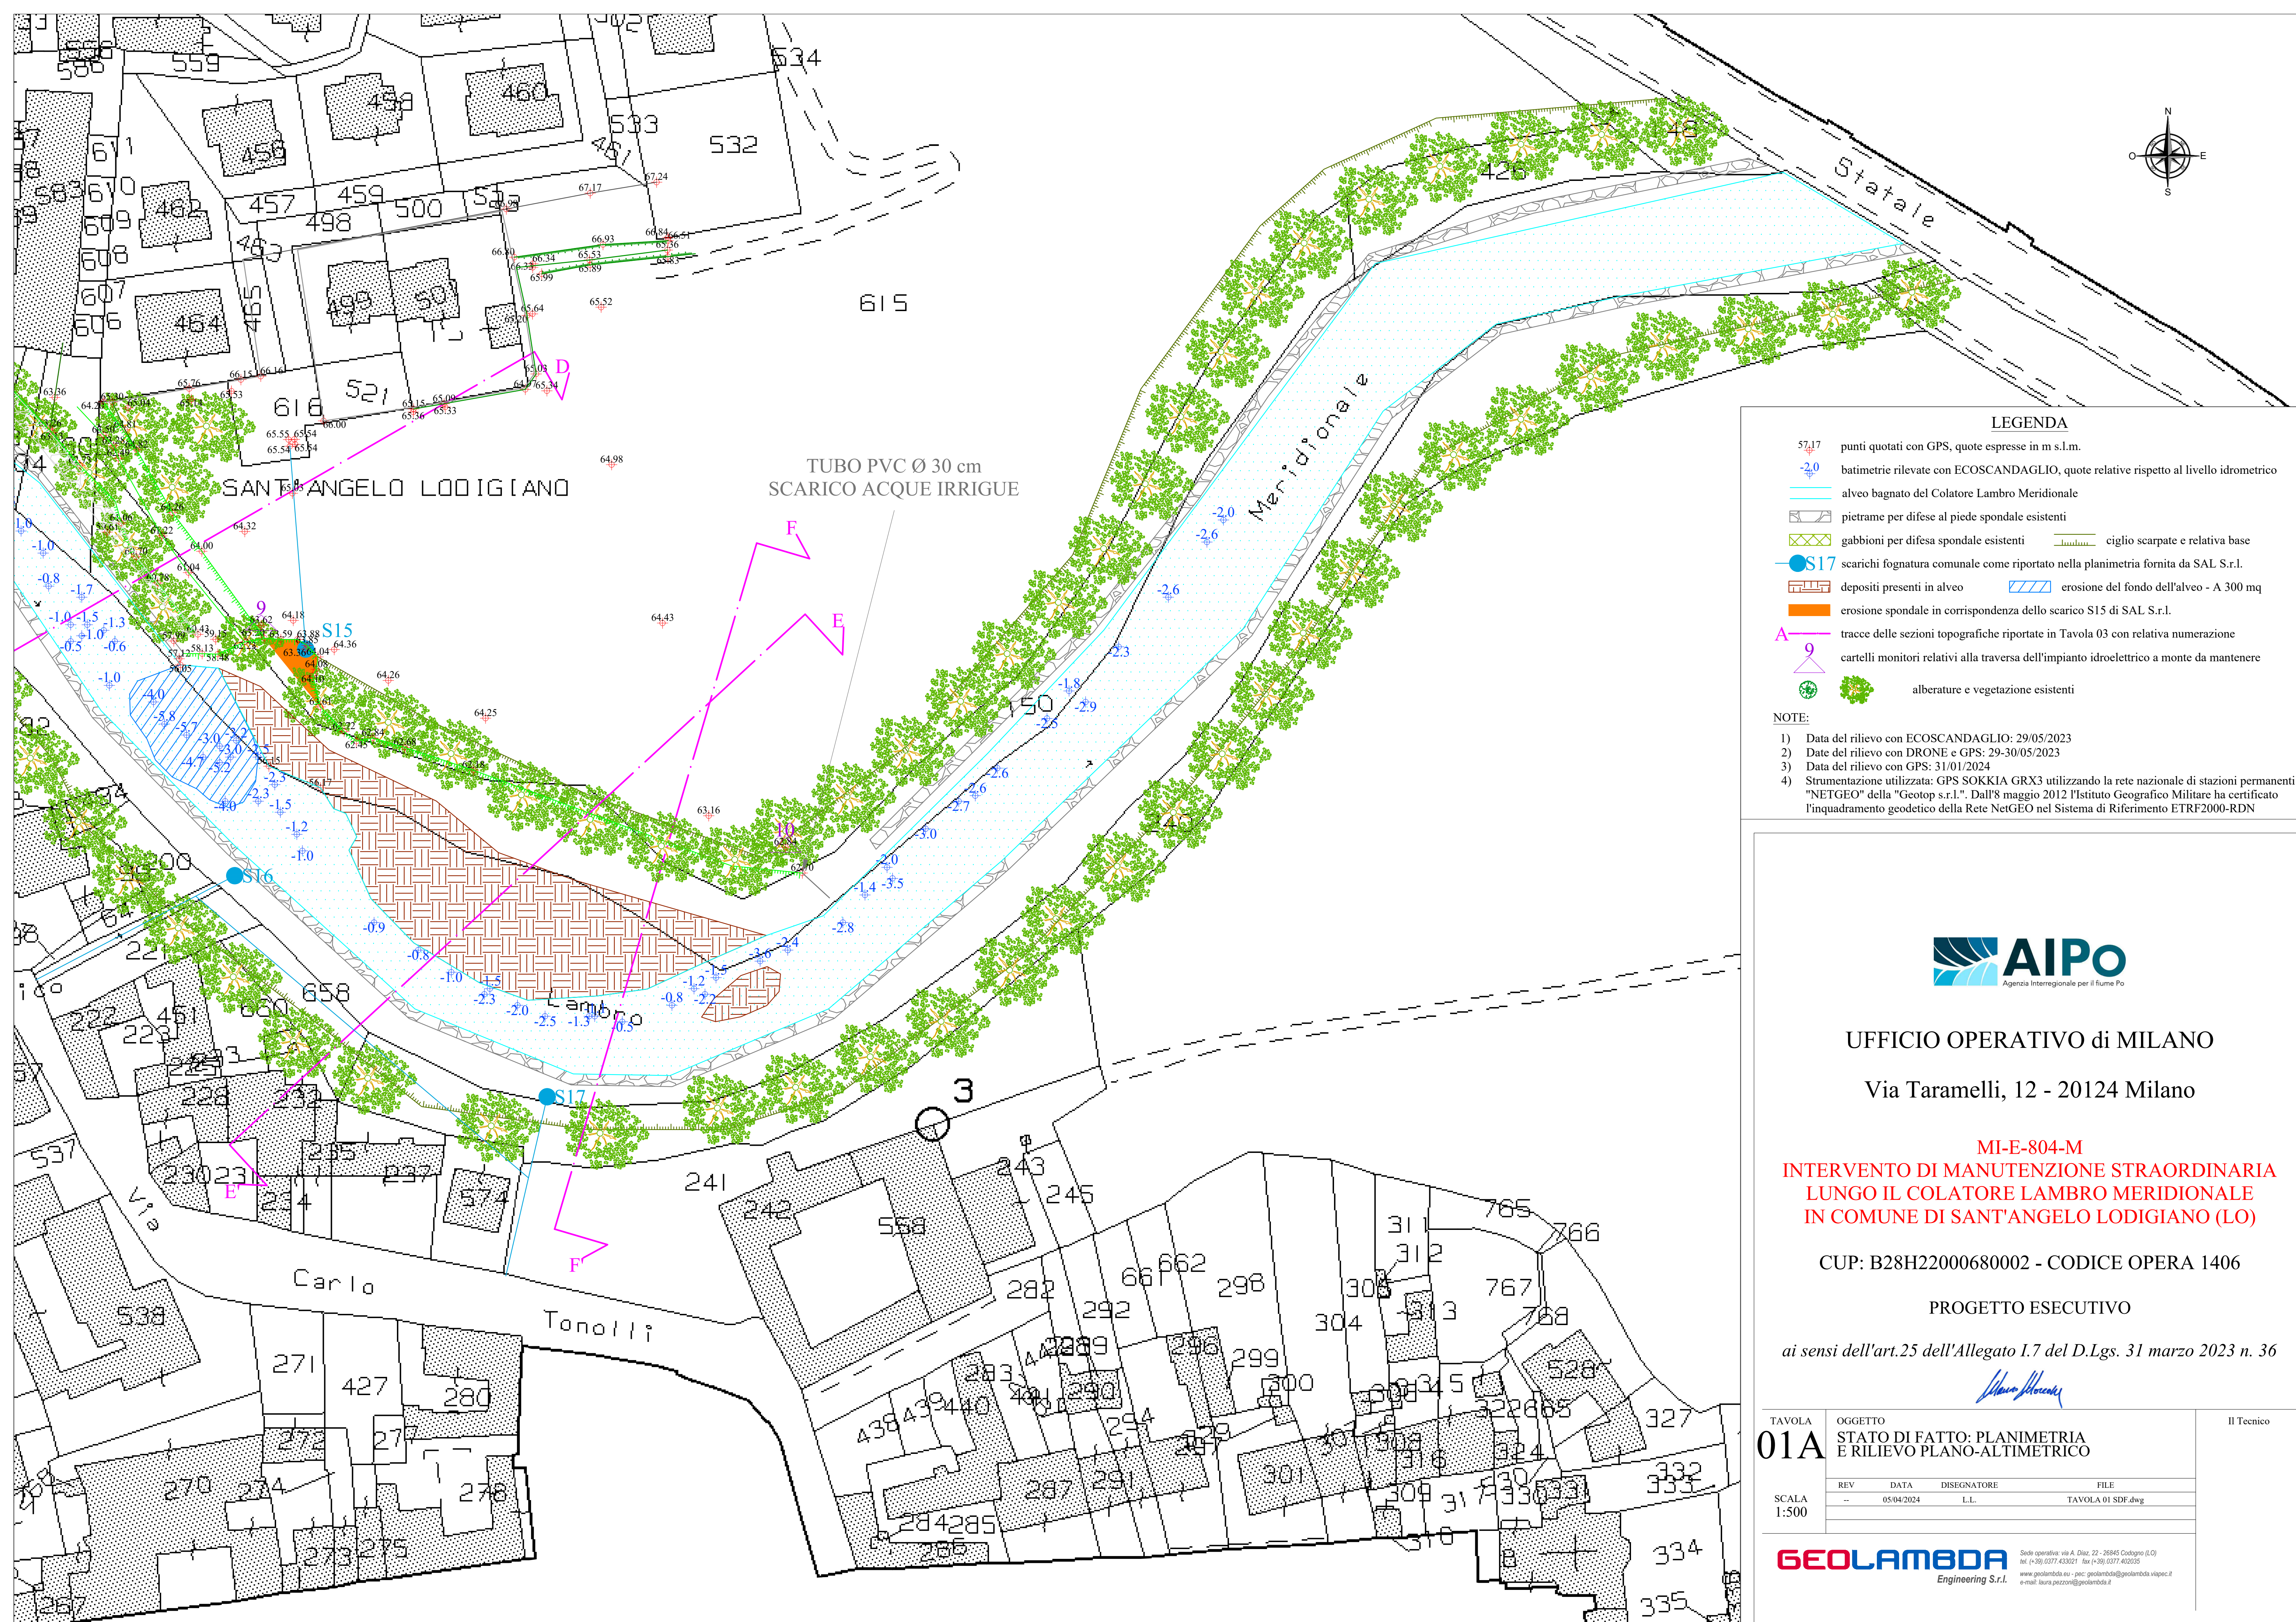
- 57.17 punti quotati con GPS, quote espresse in m s.l.m.
- 2.0 batimetrie rilevate con ECOSCANDAGLIO, quote relative rispetto al livello idrometrico
- alveo bagnato del Colatore Lambro Meridionale
- pietrame per difese al piede spondale esistenti
- gabbioni per difesa spondale esistenti
- ciglio scarpate e relativa base
- S17 scarichi fognatura comunale come riportato nella planimetria fornita da SAL S.r.l.
- depositi presenti in alveo
- erosione del fondo dell'alveo - A 300 mq
- erosione spondale in corrispondenza dello scarico S15 di SAL S.r.l.
- tracce delle sezioni topografiche riportate in Tavola 03 con relativa numerazione
- cartelli monitori relativi alla traversa dell'impianto idroelettrico a monte da mantenere
- alberature e vegetazione esistenti

- 1) Data del rilievo con ECOSCANDAGLIO: 29/05/2023
- 2) Data del rilievo con DRONE e GPS: 29-30/05/2023
- 3) Data del rilievo con GPS: 31/01/2024
- 4) Strumentazione utilizzata: GPS SOKKIA GRX3 utilizzando la rete nazionale di stazioni permanenti "NETGEO" della "Geotop s.r.l.". Dall'8 maggio 2012 l'Istituto Geografico Militare ha certificato l'inquadramento geodetico della Rete NetGEO nel Sistema di Riferimento ETRF2000-RDN
