**Eventi alluvionali di maggio in Piemonte:
intervista alla Presidente Sibille,
gli interventi dell'Aipo, l'attività dell'Arpa piemontese**

**Il progetto di sistemazione
a corrente libera del Po**

Aipo Informa

N° 3-4 - luglio-dicembre 2008

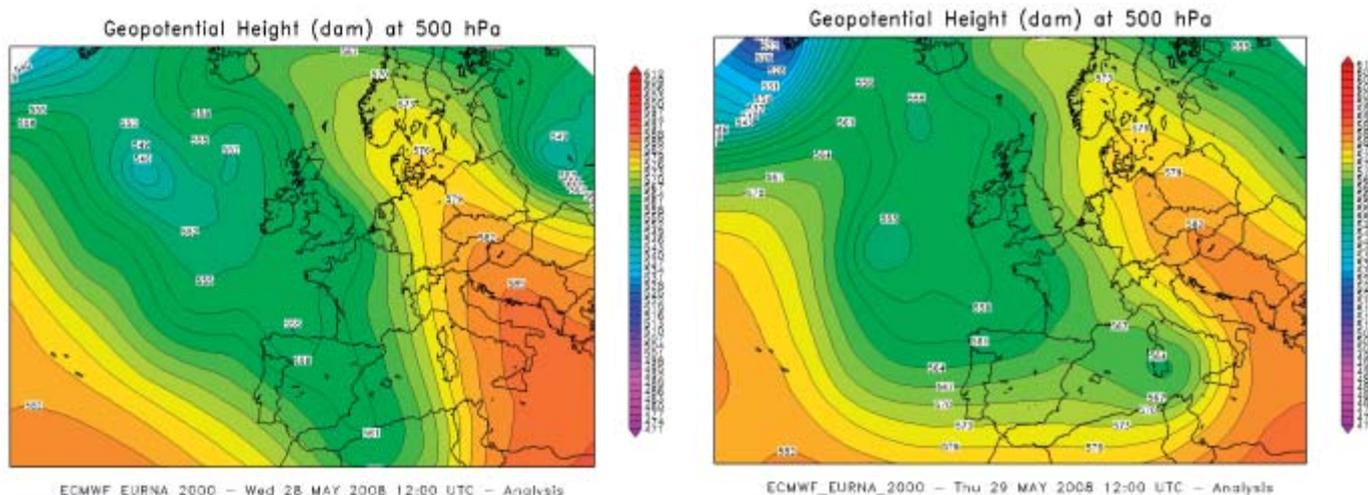
Figura 1 - Analisi dell'altezza di geopotenziale a 500 hPa del 28 maggio (a sinistra) e 29 maggio 2008 (destra) alle ore 12 UTC

La configurazione meteorologica a grande scala che ha caratterizzato l'evento in esame risulta relativamente ricorrente e frequente tra le situazioni potenzialmente foriere di precipitazioni intense e/o persistenti sul territorio piemontese. Rientra in tale classe la situazione di blocco meteorologico che si è verificata nei giorni precedenti l'evento; alle ore 12 UTC del 28 maggio risultano ancora presenti le due strutture sinottiche che hanno caratterizzato lo scenario meteorologico europeo a partire dal 24 maggio: l'area di bassa pressione sull'Europa occidentale e l'anticiclone esteso tra l'Africa settentrionale e l'Europa orientale (Figura 1 sinistra). Quando la struttura depressionaria è riuscita ad estendersi verso il Mediterraneo centrale determinando un cedimento dell'area di alta pressione ed il conseguente termine della situazione di blocco meteorologico, creando un minimo secondario molto prossimo al territorio piemontese, si sono verificate le precipitazioni intense (Figura 1 destra).

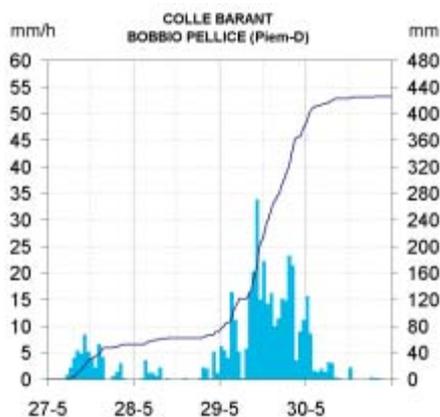
Figura 3 - Ietogramma e pioggia cumulata nella stazione di Colle Barant.

In figura 3 si riporta il pluviogramma e la cumulata relativi a tale stazione.

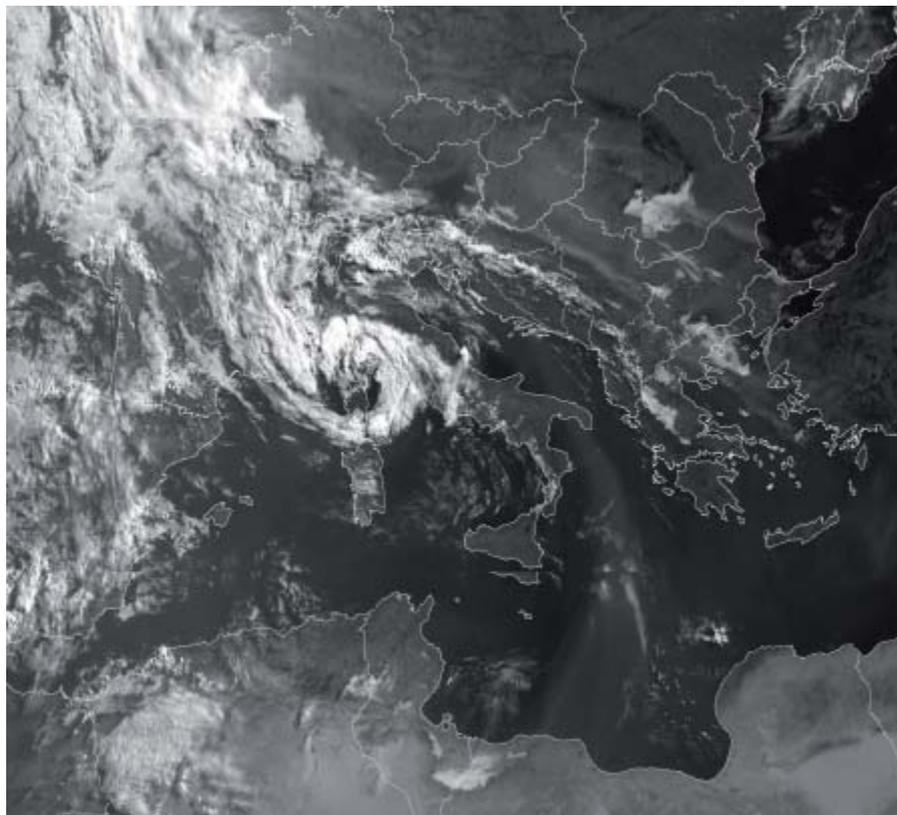
Figura 2 - Immagine da satellite nel canale del visibile alle ore 7 UTC dello stesso giorno, con il fronte occluso posizionato sulle regioni tirreniche e nord-occidentali italiane.

Nella prima parte della giornata del 30 maggio il minimo depressionario risale ulteriormente verso nord localizzandosi sul nordovest italiano alle ore 12 UTC e colmandosi gradualmente (Figura 2).

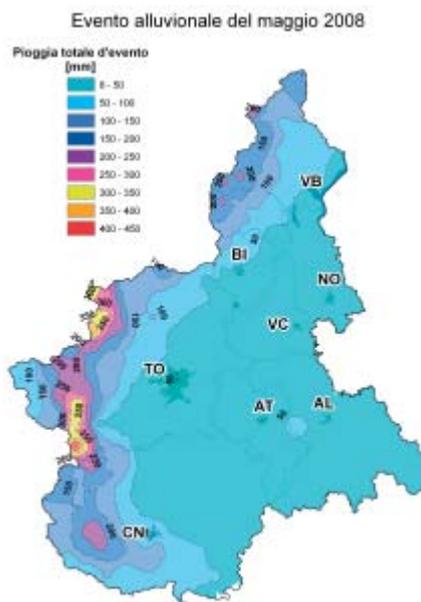
Figura 4 - Isoiete di precipitazione cumulata totale dell'evento.

ha costituito un'aggravante al fenomeno. Complessivamente, nel corso dell'evento un considerevole numero di stazioni dell'arco alpino ha registrato oltre 200 mm. In particolare in Val Pellice a Colle Barant (Bobbio Pellice) sono caduti 425.8 mm e a Massello in Val Germanasca 336.8 mm. In figura 4 si riportano le Isoiete di precipitazione cumulata totale dell'evento.

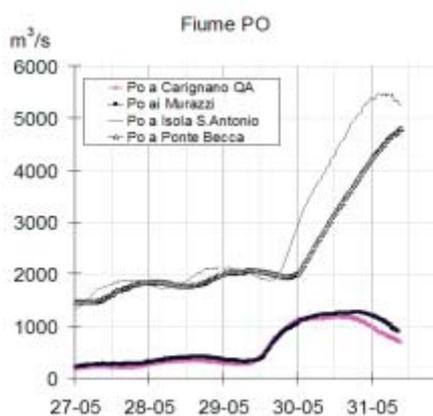
Figura 5 - Idrogrammi di portata lungo il Fiume Po.

In figura 5 si riportano gli idrogrammi di portata nelle diverse stazioni sul Po.

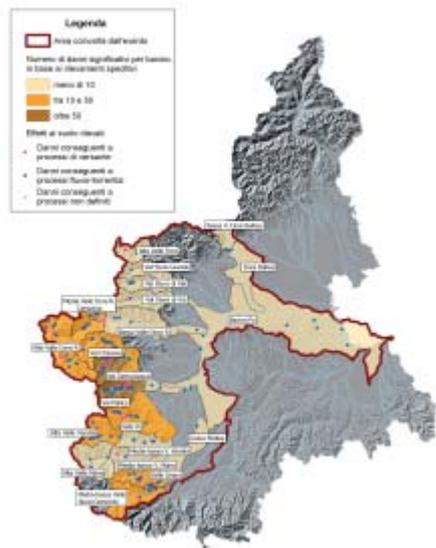
Figura 6 - Inquadramento geografico dei bacini maggiormente colpiti dall'evento alluvionale.

La ripartizione dei danni per bacini principali evidenzia le aree maggiormente colpite con diffusi effetti sulla viabilità e le strutture antropiche (Figura 6).

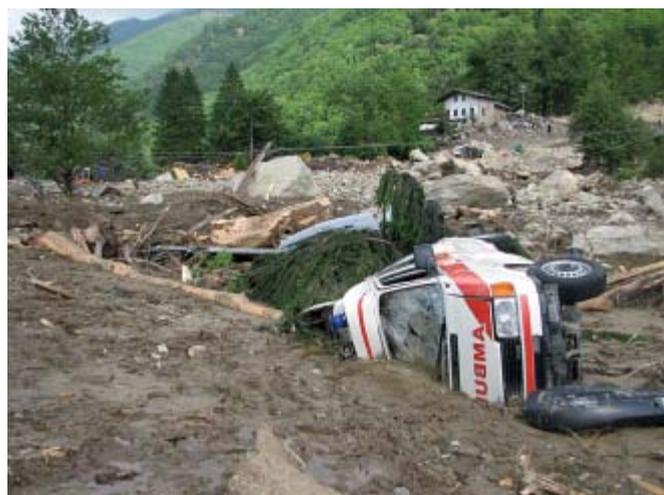
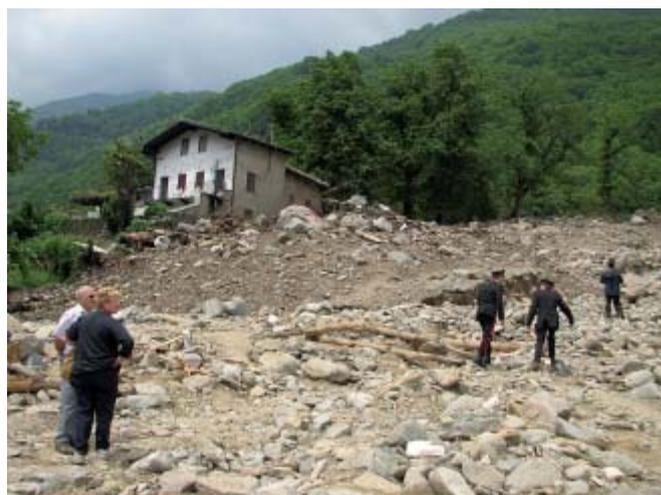
Figura 7a e 7b - Processo di trasporto in massa del Rio Cassarot (comune di Villar Pellice, loc. Garin) che ha causato la morte di 4 persone. Tratto di strada provinciale coinvolta dalla colata detritica con diversi mezzi coinvolti (a sinistra Fig. 7a). Zona in cui era presente l'edificio completamente distrutto all'interno del quale si trovavano tre delle quattro vittime (a destra Fig. 7b).

A fronte di un singolo episodio con conseguenze estremamente gravi (località Garin in Val Pellice, Figura 7a e 7b, Figura 8a e 8b), gli effetti al suolo, seppur diffusi, non sono comunque confrontabili, in termini di gravità e diffusione sull'intero territorio regionale, con quelli degli eventi dell'ottobre 2000 e del novembre 1994.

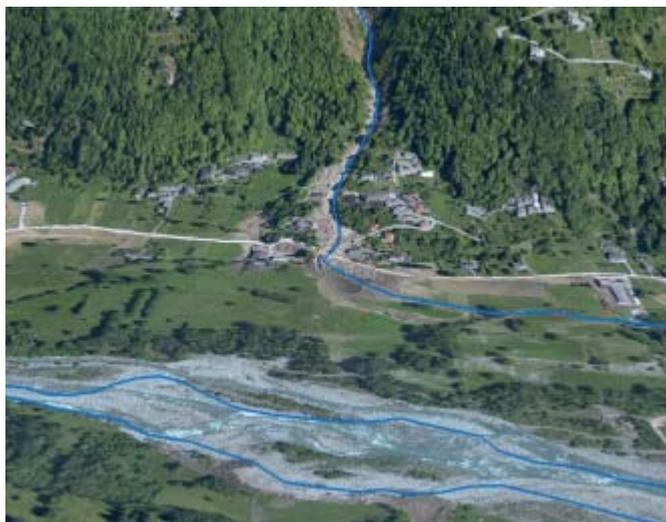
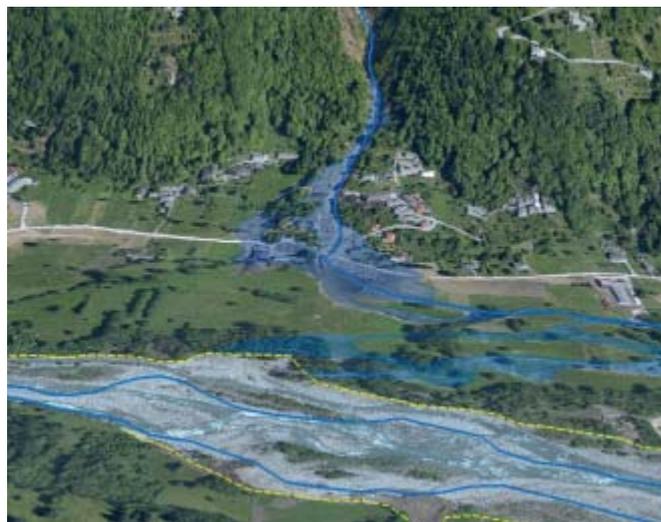
Figura 8a e 8b - Comune di Villar Pellice, loc. Garin: rilievo aree colpite dall'evento alluvionale su immagine 3D da foto aerea post-evento (proprietà Ministero dell'Ambiente). In figura 8a (a sinistra) le linee blu indicano il corso pre-evento del Rio Casserot e più in basso la fascia di deflusso di piena ordinaria del T. Pellice. In figura 8b (a destra) si evidenziano le area di esondazione ad opera del trasporto in massa del Rio Cassarot (in blu) e del Torrente Pellice (tratteggio giallo).

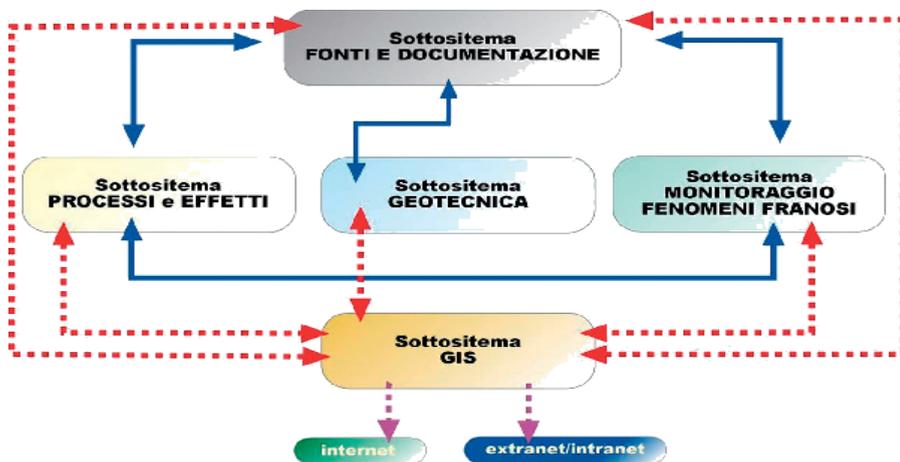
Figura 9 - Architettura del Sistema Informativo Geologico di Arpa Piemonte.

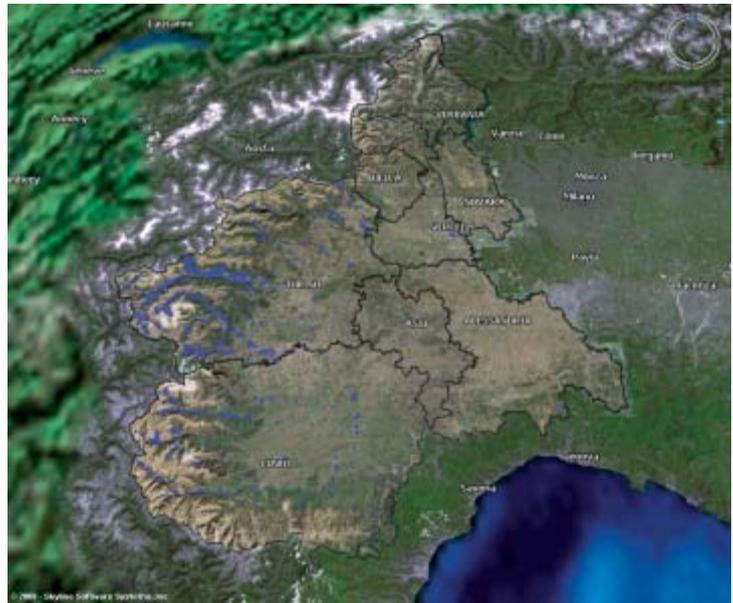
Figura 10a e 10b - Sintesi della localizzazione degli effetti al suolo in occasione degli eventi alluvionali del maggio 1957 (a sinistra) e giugno 1977 (a destra) (Fonte Sistema Informativo Geologico di Arpa Piemonte).

- L'evento del maggio 1977 (Figura 10b), ben confrontabile con quello oggetto del presente rapporto, interessò il bacino dei torrenti Pellice e Germanasca, l'alta Valle Chisone e più localmente la media valle della Dora Riparia, subordinatamente l'alta Valle Po e la Valle Maira.

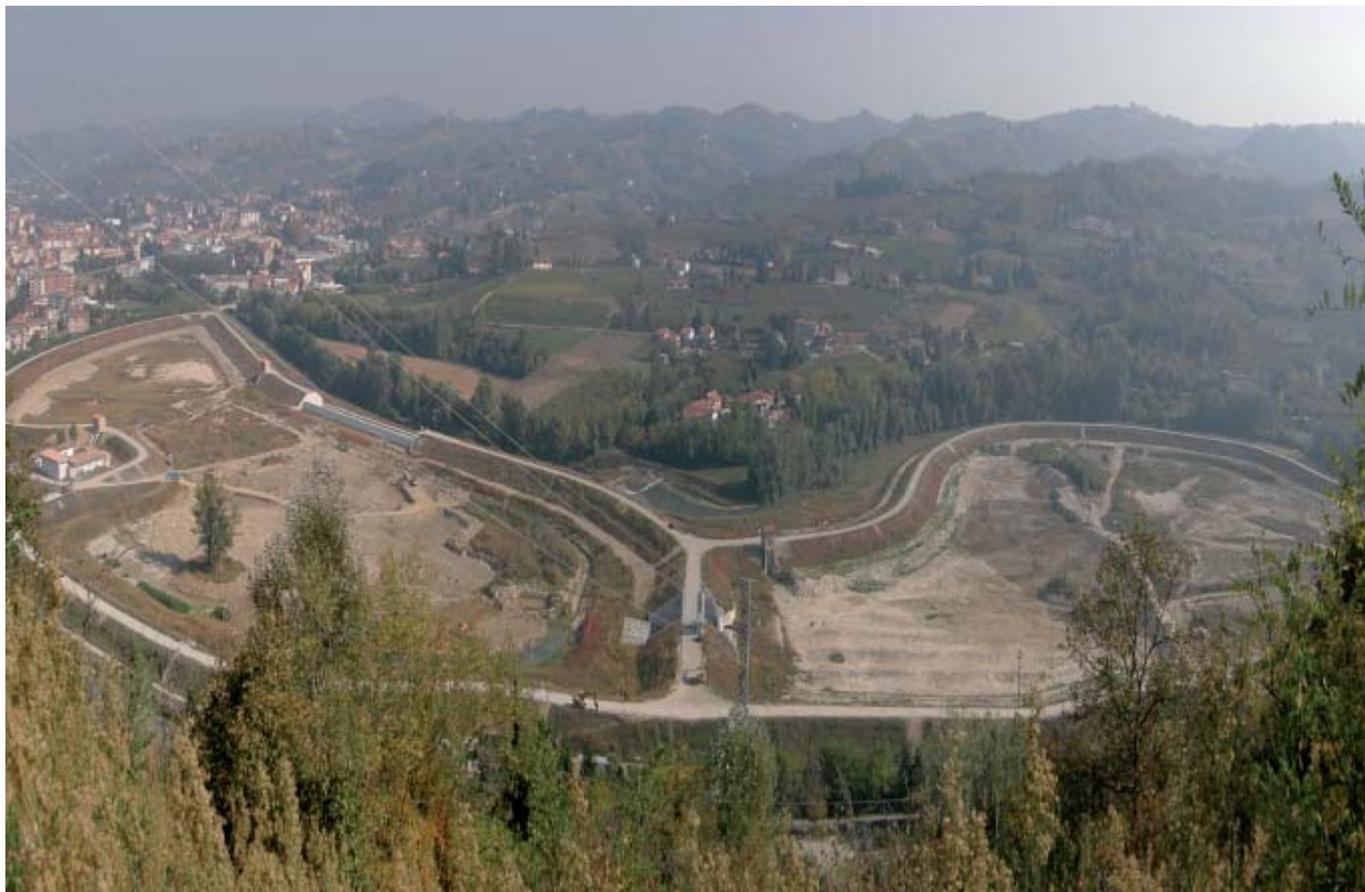
Cassa d'espansione del torrente Belbo: caratteristiche dimensionali

gresso in calcestruzzo della lunghezza di 96 m, posto in continuità col sistema arginale, ed entra in funzione già per valori di portata inferiori ai vent'anni di tempo di ritorno (560 m³/sec.).

La cassa di monte viene invasata attraverso lo sfioratore laterale d'in-

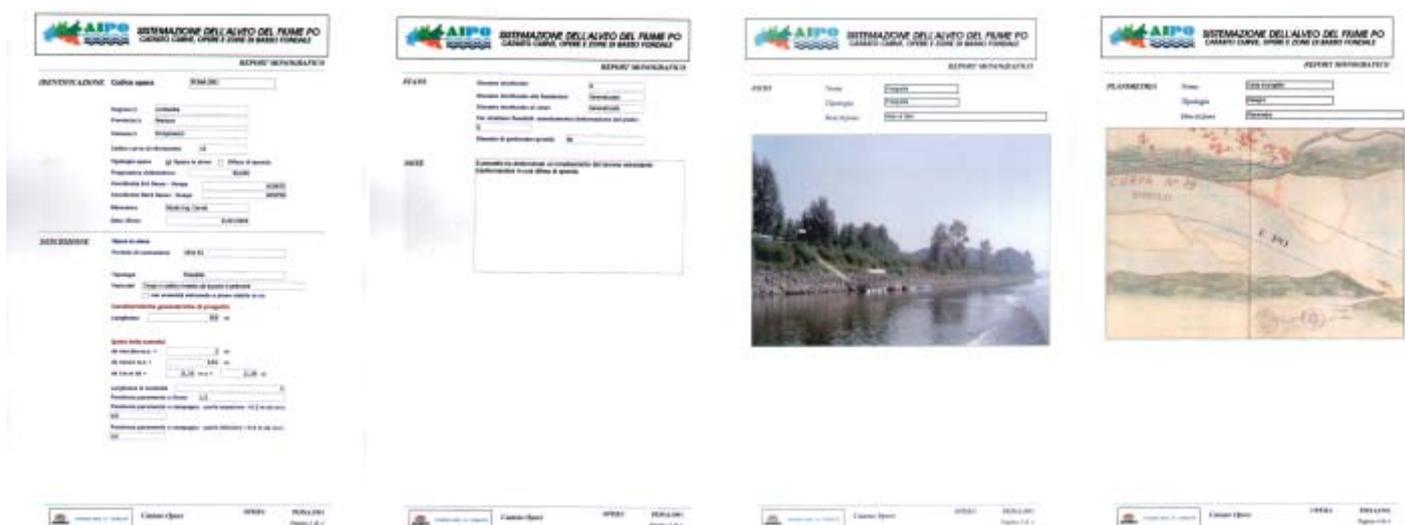
Figura 1 - Esempio di scheda del catasto opere

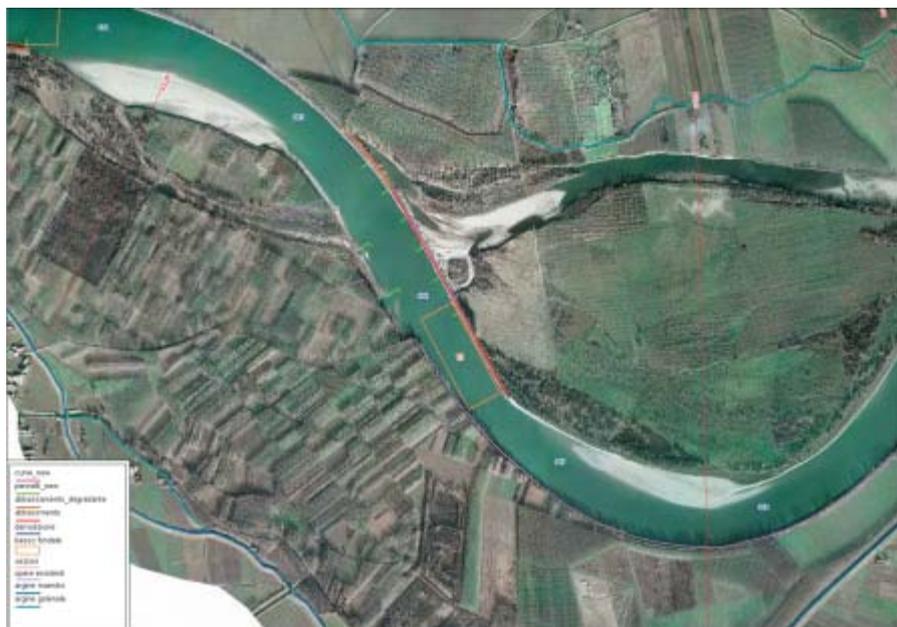
Figura 2 - Progetto di sistemazione del "basso" n. 19

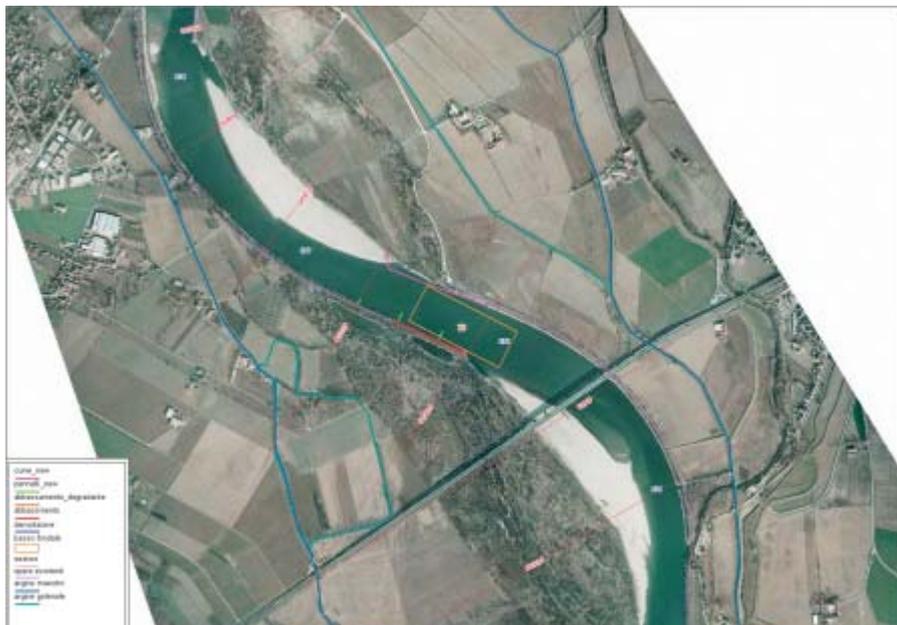
Figura 3 - Progetto di sistemazione del "basso" n. 33

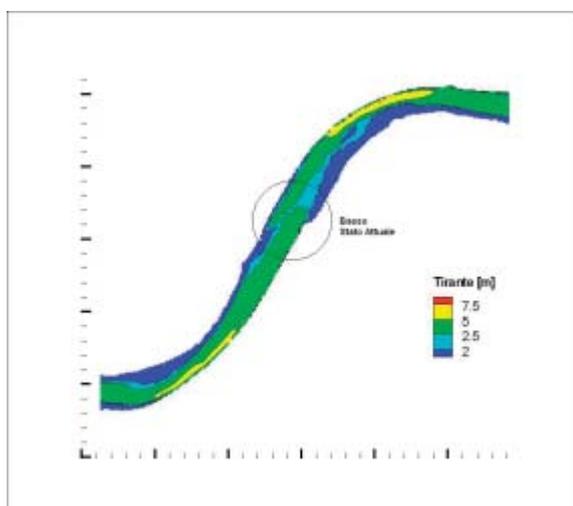
Figura 4a - Esempio di basso allo stato attuale

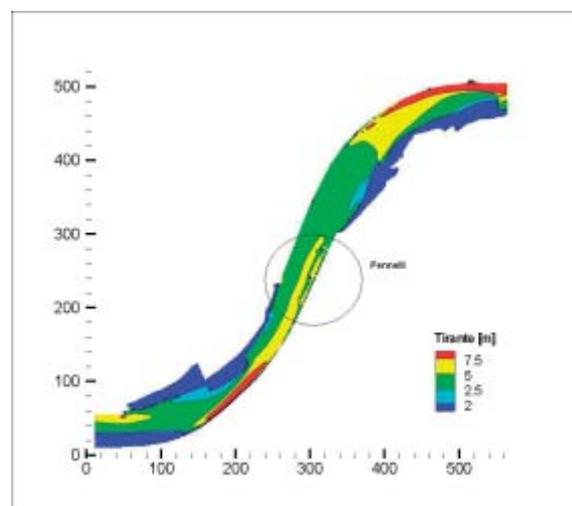
Figura 4b - Risultato finale con l'inserimento del terzo pennello

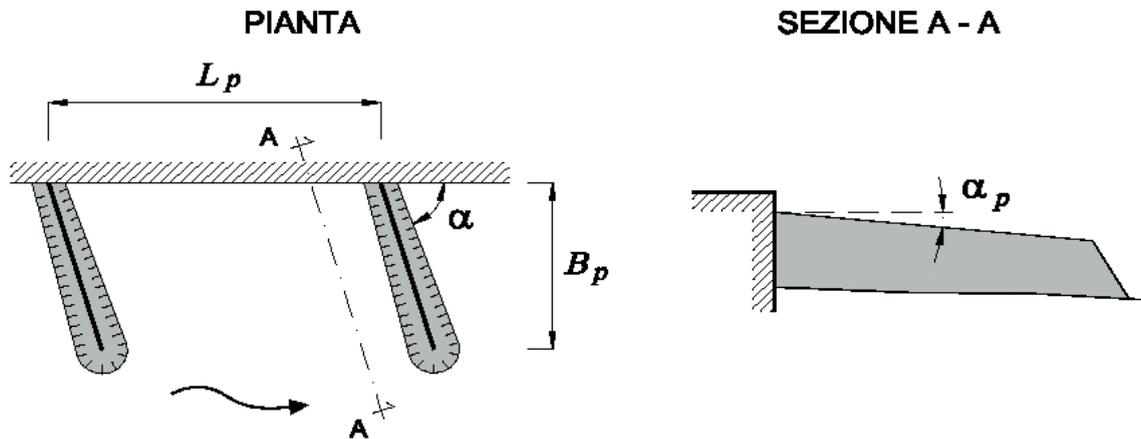
Figura 5 - Parametri che influenzano il comportamento dei pennelli

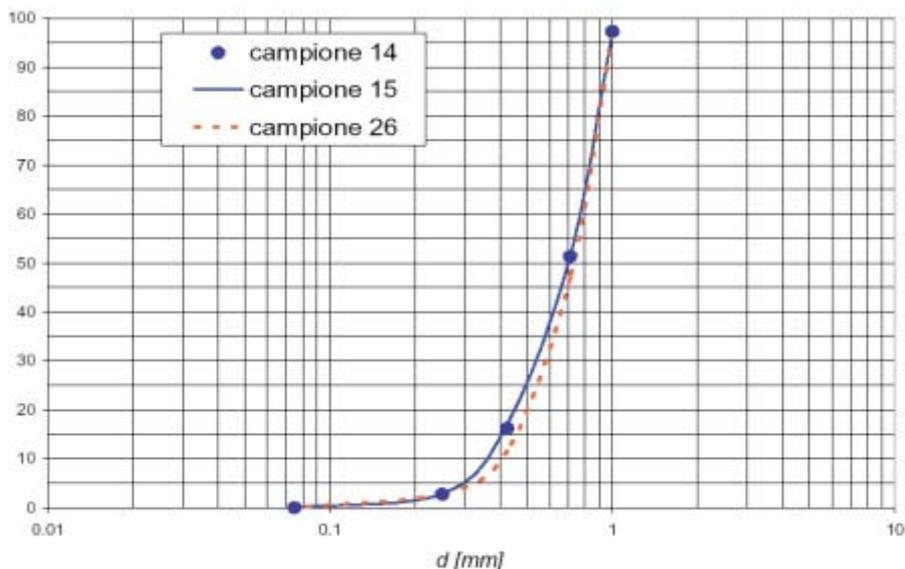
Figura 6 - Curva granulometrica delle resine impiegate nel modello

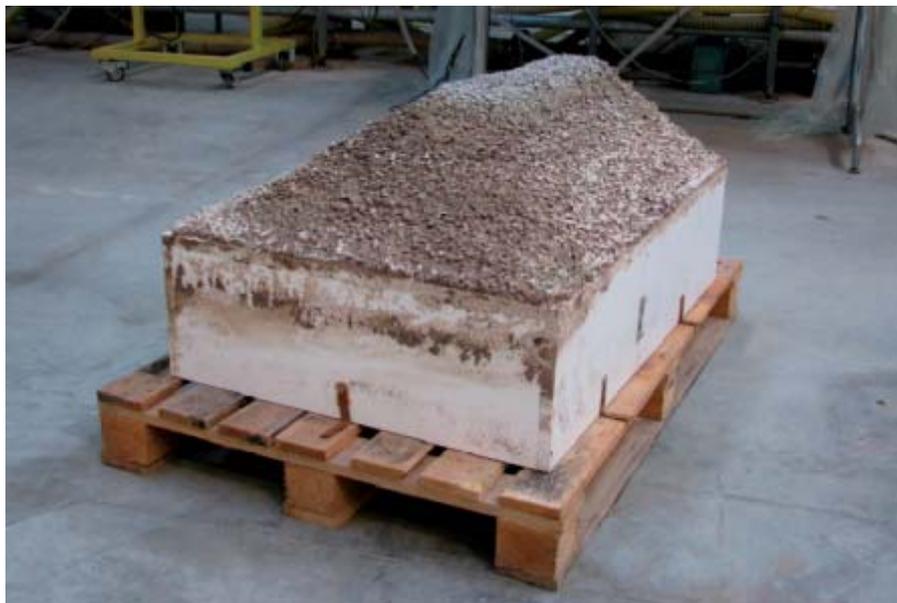
Figura 7 - Vista frontale di un pannello con fondazione rigida

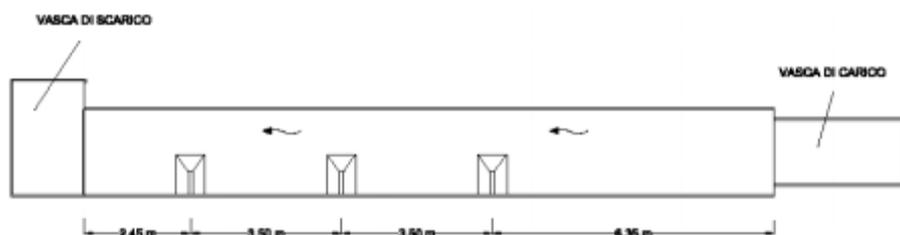
Figura 10 - Schema di configurazione con tre pennelli

La scala adottata per la realizzazione del modello ha consentito di adottare per lo svolgimento delle prove la configurazione data da una serie di tre pennelli (figura 10), in cui il primo fosse sufficientemente lontano dalla zona di immissione così da garantire l'instaurarsi di corrette condizioni di alimentazione. La numerazione assegnata ai pennelli è la seguente: pennello 1 = monte, pennello 2 = intermedio, pennello 3 = valle.

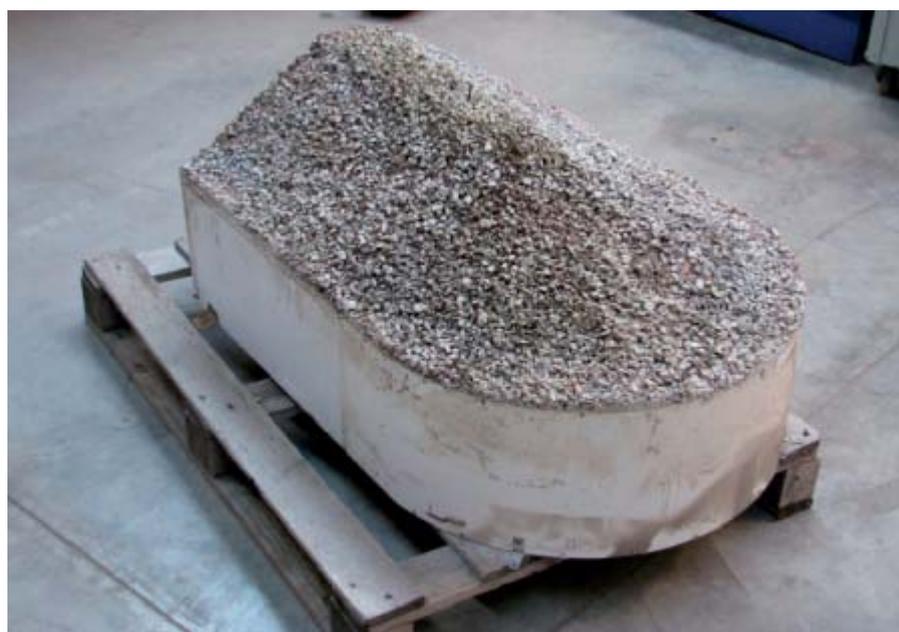
Figura 11 - Vista frontale del pennello rigido con testa arrotondata

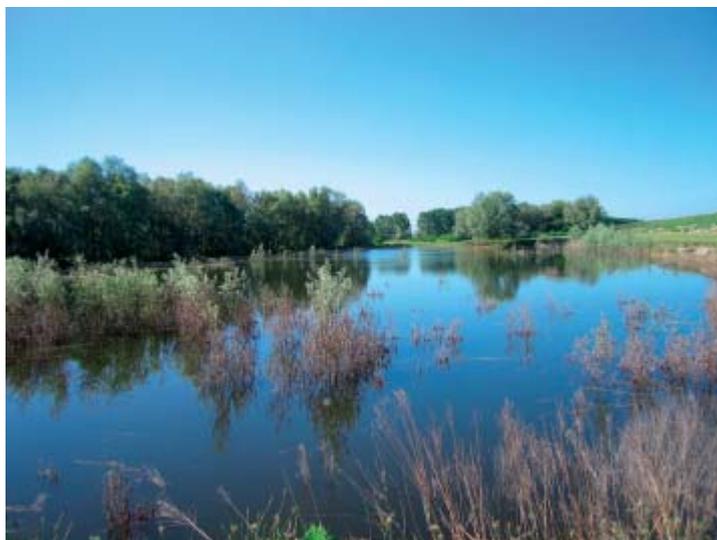
Lo stagno

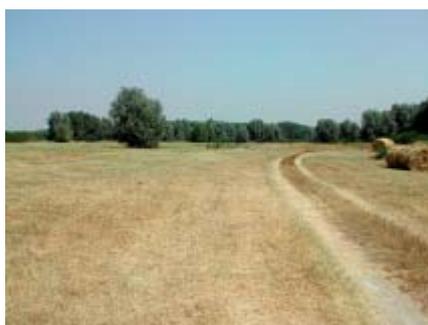
Golena prima dell'intervento

La gola di Panarella aveva seguito tale sorte e si presentava, sotto l'aspetto geotecnico, assolutamente idonea per il prelievo del materiale terroso; l'assoluta omogeneità del materiale con quello dell'argine esistente lascia supporre che la stessa area golenale sia stata, in passato, fonte di prelievo per la costruzione del baluardo di difesa, nel contempo l'assenza di rilevanti emergenze naturalistiche escludeva la possibilità di impatti ambientali significativi. Era quindi possibile operare temperando l'esigenza di reperimento di materiale litoide per l'adeguamento dell'argine con l'opportunità di recuperare l'area di cava ad un livello superiore di naturalità, incrementando quindi la biodiversità della zona. Nel progetto si è dunque prevista la costruzione di uno stagno di forma irregolare e profondità variabile, rispettoso ovviamente della distanza di sicurezza dall'argine.

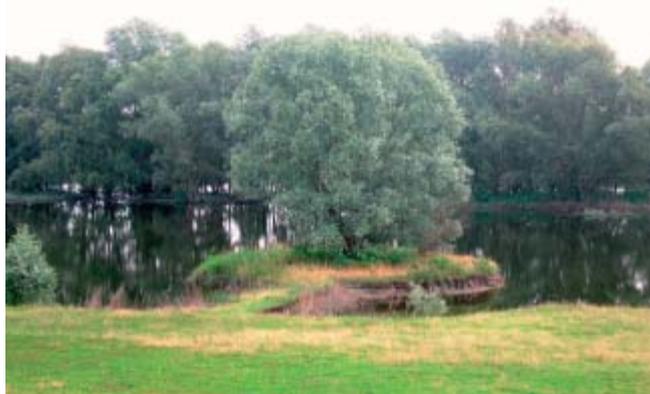
Penisola

Il risultato attuale è quello visibile nelle foto: si noti il particolare della penisola con la pianta e della sponda vegetata lato fiume dove si è seguita una linea di scavo volutamente irregolare (anche l'altimetria è variabile) attorno alla vegetazione ripariale. Lo stagno è stato rapidamente colonizzato da alghe e anfibii, il gracidiare delle rane in certe ore è addirittura assordante e con il procedere dell'evoluzione naturale dello stagno, invaso periodicamente dalle acque del Po,
