NOME	FIRMA	DATA
REDAZIONE	S. Croci		
VERIFICA	S. Croci		
APPROVAZIONE	S. Croci		
TITOLO <b>RELAZIONE GENERALE</b>			
Revisioni	N°	Descrizione	Data
	1		
	2		
	3		
Numero elaborato	TIPOLOGIA <b>PE</b>	COMMESSA <b>250-61</b>	DOCUMENTO <b>AT</b>
		NUMERO <b>A-1</b>	Scala

Il presente progetto ha per oggetto “*PC-E-823 intervento di riqualificazione morfologica del fiume Trebbia da Rivergaro alla confluenza in Po – stralcio confluenza*”.

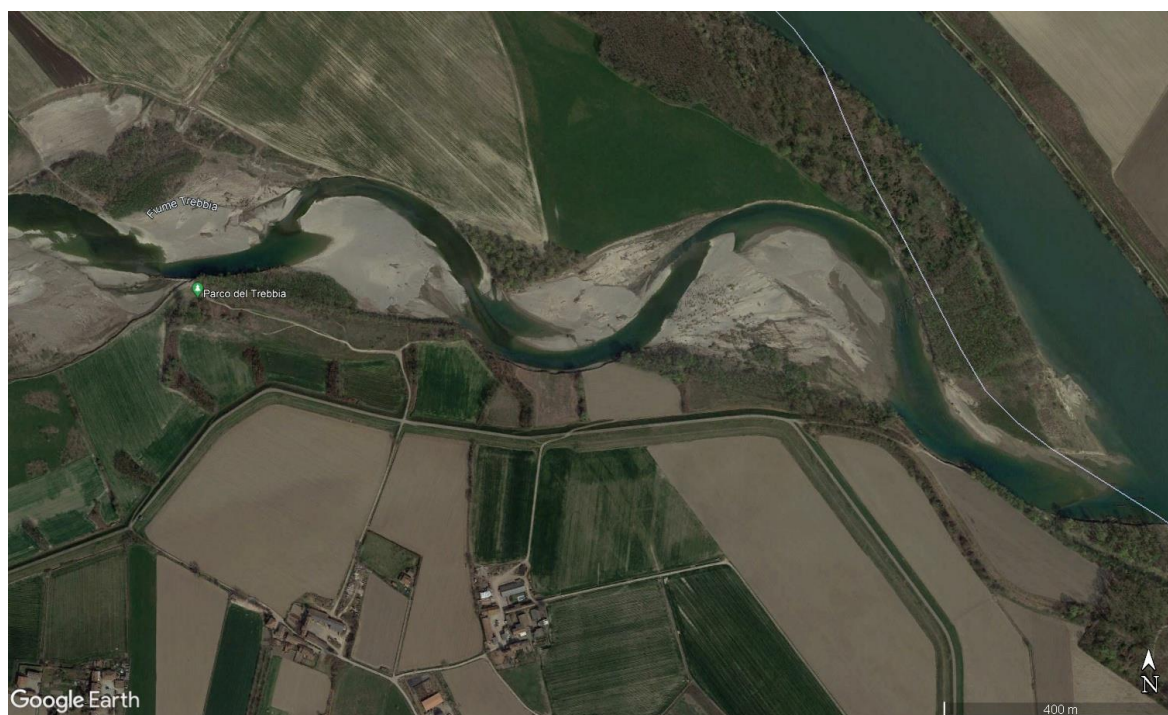
Figura 1 – foto aerea anno 2021 (fonte: Google Earth)

Il F. Trebbia, nel tratto in studio, è caratterizzato da una configurazione di drenaggio di tipo “wandering”. Trattasi di un alveo fluviale inciso nel materasso ghiaioso-sabbioso planiziale, caratterizzato da un unico canale principale attivo, con barre laterali alternate, che sovente presentano una forma a semi-losanga più o meno allungata (Figura 1).

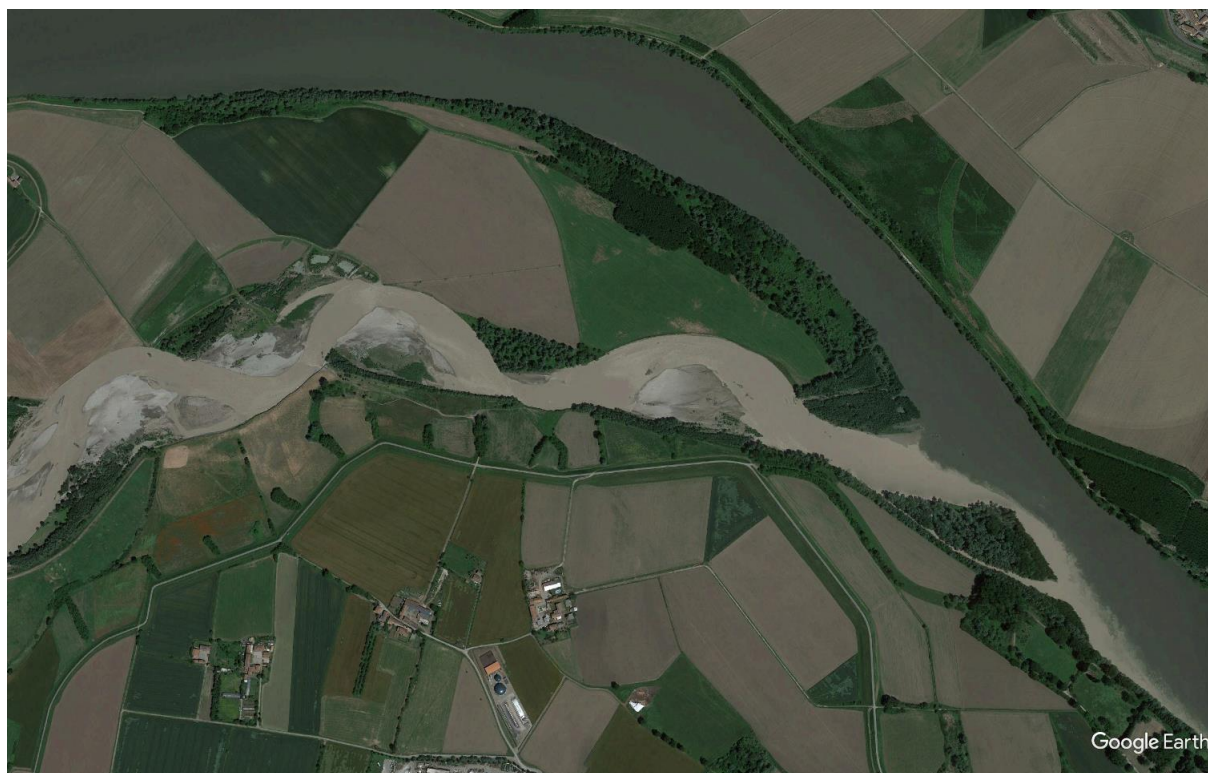
**Figura 2 – foto aerea anno 2017 (fonte: Google Earth)**

Le barre fluviali presentano inoltre sponde ben definite e solo di rado, a parte quelle topograficamente più basse, sono sommerse dalle piene (Figura 2).

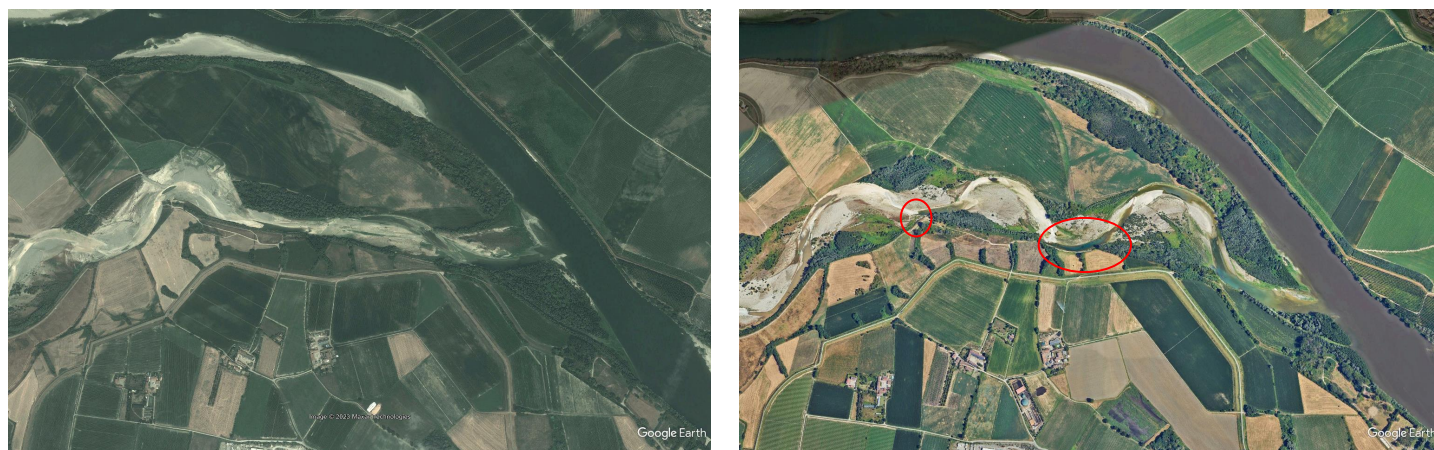
Il relativo indice di sinuosità, nel tratto in esame, risulta pari a 1,25 (corso d'acqua sinuoso). Al proposito è bene evidenziare che l'attuale morfologia "sinuosa" è il risultato delle modificazioni evolutive del corso d'acqua intervenute soprattutto nel periodo 2012 – 2023, come agevolmente rilevabile dal confronto tra le relative immagini Google Earth (Figura 3).

**Figura 3 – confronto immagine satellitare 2012 (a sinistra) – 2023 (a destra). In rosso sono evidenziati i tratti di sponda in erosione oggetto di interventi di sistemazione idraulica.**

La dinamica morfologica sopra descritta ha comportato l’innesco e l’evoluzione progressiva di fenomeni erosivi nelle due sponde fluviali (v. Figura 3) uno dei quali, oggetto dell’intervento in progetto, di cui alla presente relazione, tende ad evolversi in direzione dell’argine maestro, rendendo necessari interventi di sistemazione e difesa idraulica.

Il fronte spondale in erosione ha comportato, come mostrato nella Figura 3, un importante arretramento negli ultimi 12 anni, particolarmente accentuato nel periodo 2019-2021.

L’estensione longitudinale del fronte di erosione è pari a circa 300 m e il massimo arretramento trasversale della sponda, nell’intero periodo 2012-2023, è prossimo a 60 metri.

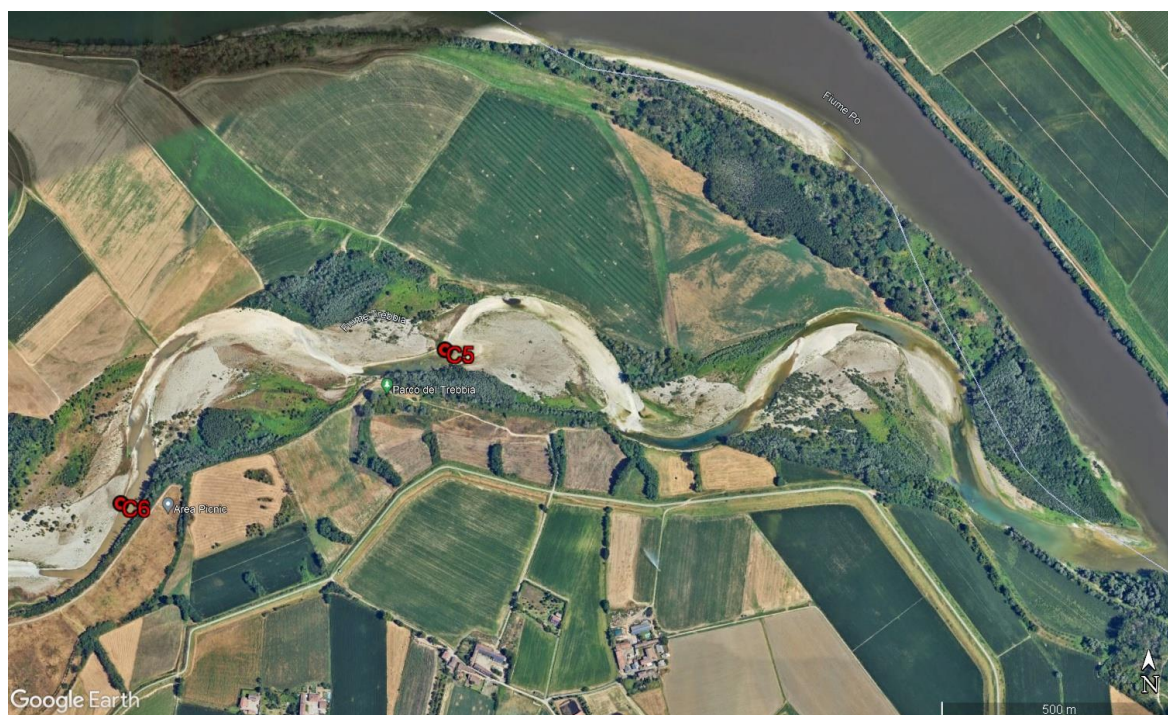
I campioni sono stati prelevati nel mese di aprile 2024; compatibilmente con le condizioni idrometriche del F. Po, praticamente in morbida da inizio marzo 2024, non è stato possibile prelevare campioni in corrispondenza della barra di confluenza. Pertanto, i campioni sono stati prelevati in due stazioni di prelievo situate poco a monte dell'intervento in progetto (Figura 4).

**Figura 4 – Ubicazione delle stazioni di prelievo dei campioni C5 e C6.**

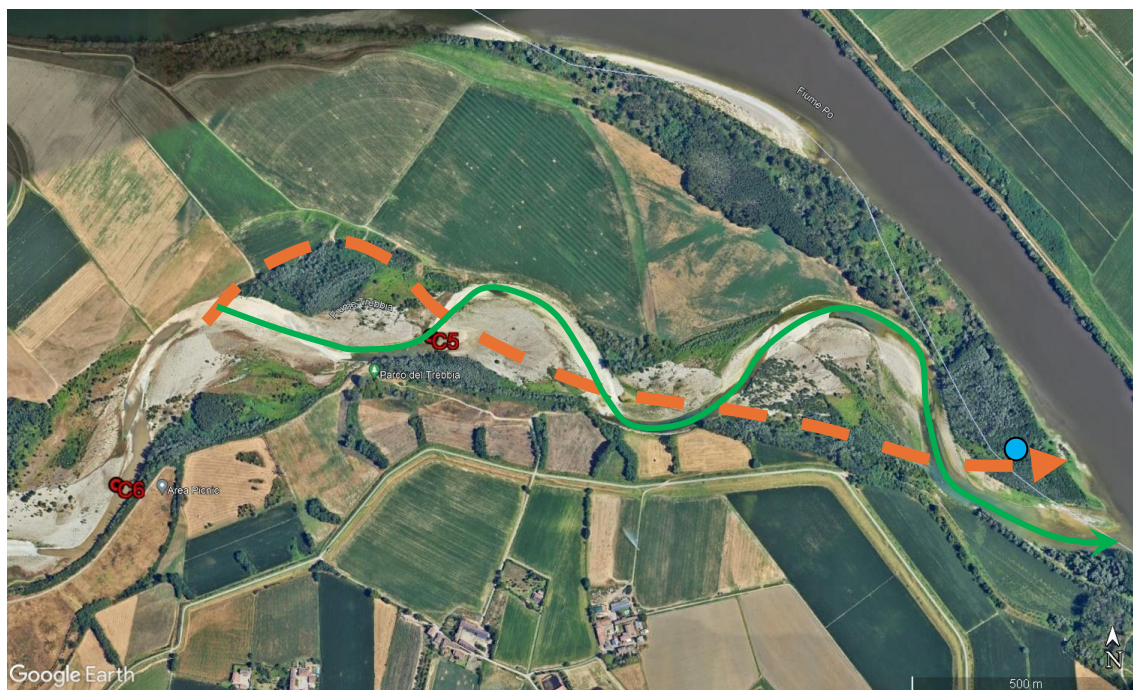
Nella seguente Figura 5 è riportata l'ubicazione dei campioni "Trebbia C5 – C6 anno 2024" e "Barra di confluenza PGGS anno 2005". Nella stessa figura è riportato anche il confronto tra il tracciato principale dell'alveo del F. Trebbia nel periodo pre-2012 e quello relativo all'anno 2023 (configurazione pressoché attuale).

**Figura 5 – Ubicazione dei campioni “Trebbia 2024” (C5 – C6 in rosso) e del campione “barra di confluenza 2005” (in azzurro). Tratteggio arancione: alveo F. Trebbia pre 2012; Tratto verde: alveo F. Trebbia 2023.**

- Il tracciato del F. Trebbia ha subito, soprattutto dopo il 2012, una significativa evoluzione, con incremento progressivo dell’Indice di Sinuosità (v. Figura 5), migrazione dell’ansa pre-2012 verso est e contestuale formazione di una ulteriore ansa immediatamente a monte della confluenza. La lunghezza complessiva dell’alveo attuale risulta maggiore di quella pre-2012 nella misura di 1,2 volte (pari circa alla differenza tra l’Indice di Sinuosità pre 2012 e quello attuale). Tale configurazione, a parità di quote di fondo alveo, comporta una riduzione della pendenza che si traduce in

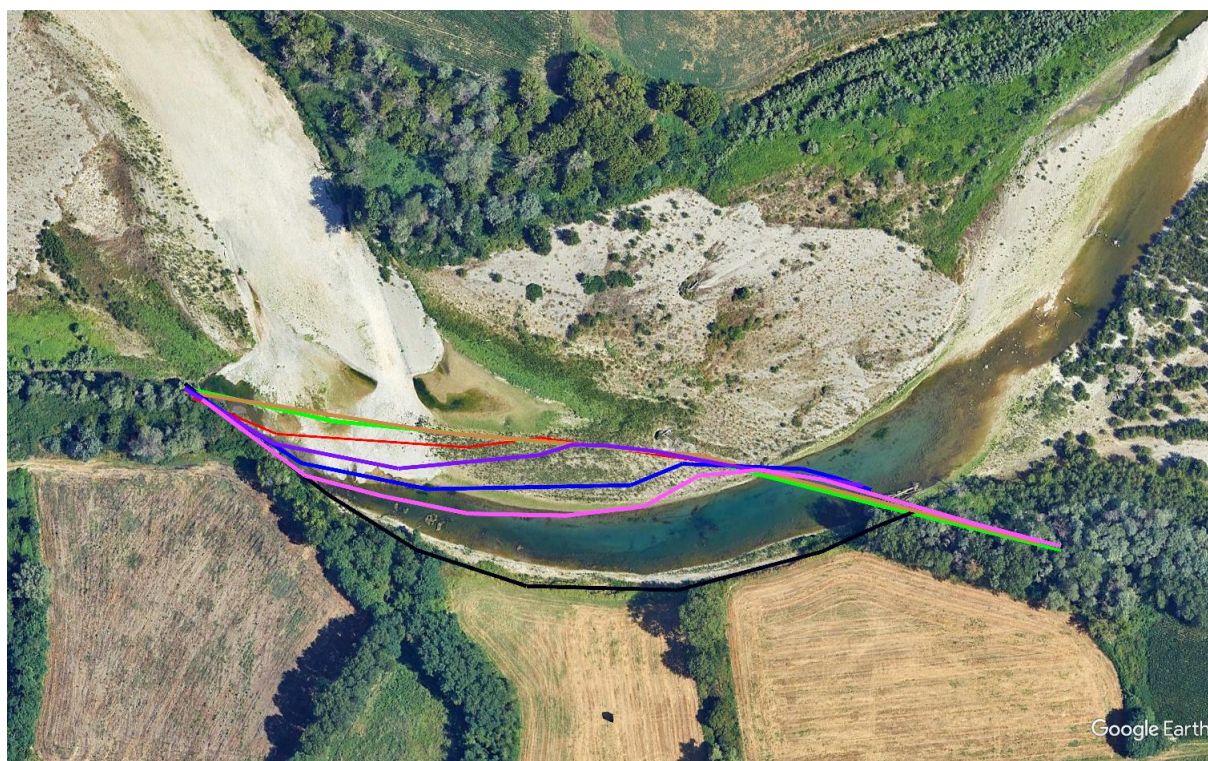
**Figura 16 – foto aerea anno 2023 con riportati i limiti di sponda multitemporali: 2012 verde; 2014 marrone; 2015 rosso; 2016 viola; 2018 blu; 2019 rosa; 2021 nero (fonte: Google Earth)**

L'intervento in progetto consiste essenzialmente nel ripristino della sponda destra del fiume Trebbia posta a circa 1 km a monte della confluenza in Po, che ha subito, come mostrato nelle figure sottostanti, un importante fenomeno erosivo nel corso degli ultimi 12 anni, particolarmente accentuato nel periodo 2019-2021 come emerge dalla Figura 16.

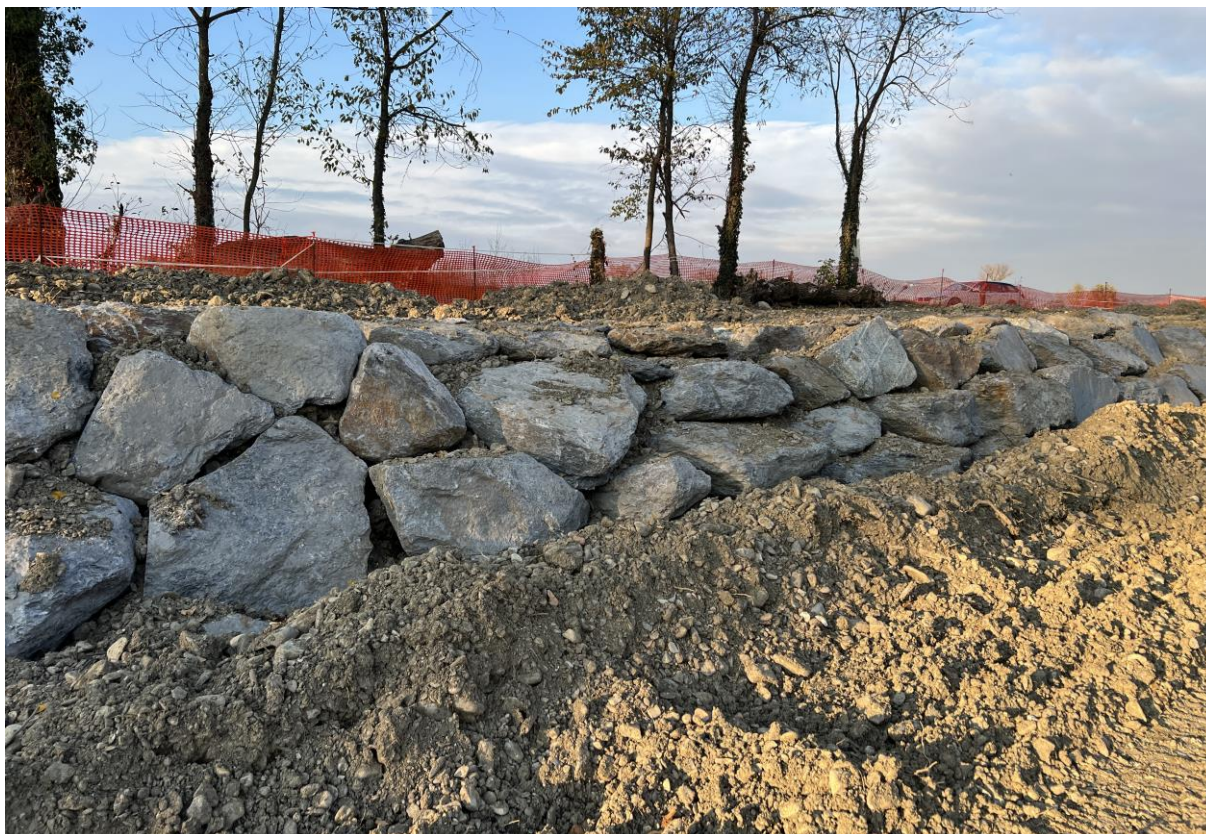
- protezione della sponda destra ripristinata mediante la fornitura e la posa di massi ciclopici, secondo le geometrie riportate negli elaborati grafici del progetto. In particolare, al fine di contenere i costi di realizzazione e adempiere alle prescrizioni dell'Ente di Gestione per i Parchi e la Biodiversità Emilia Occidentale per il Parco Fluviale del Trebbia, del Comune di Piacenza e della Soprintendenza, si è previsto che i massi della berma di fondazione, di pezzatura pari a  $2'000 \text{ kg}$  e di caratteristiche geomeccaniche coerenti con quanto previsto nel Capitolato Speciale d'Appalto, essendo interrati e posti al di sotto del pelo libero dell'acqua, non hanno vincoli dal punto di vista cromatico, mentre i massi posti a protezione della sponda, di pezzatura variabile nell'intervallo tra  $1'000$  e  $2'000 \text{ kg}$  e di caratteristiche geomeccaniche coerenti con quanto previsto nel Capitolato Speciale d'Appalto, devono avere caratteristiche geocromatiche compatibili con il contesto ambientale e paesaggistico dei bacini idrografici dei corsi d'acqua emiliani affluenti del Po (es. massi di colore grigio, come rappresentato nella fotografia sottostante);

**Figura 17 – Foto massi da scogliera di colore grigio.**

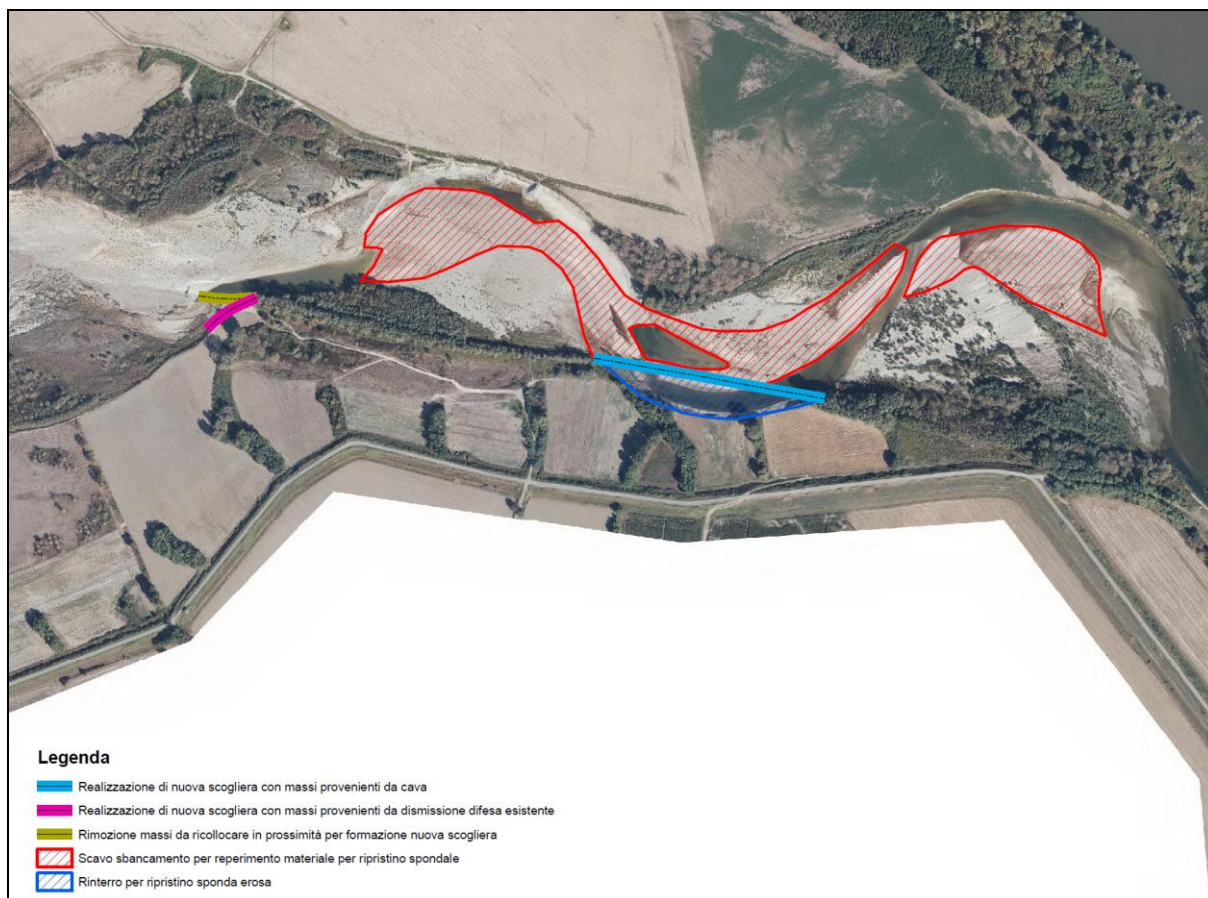
Nella figura sottostante si riporta una planimetria con indicate le aree di scavo e l'area di riporto, nonché la nuova opera di difesa in massi e il rimaneggiamento della scogliera esistente e non più funzionale all'attuale assetto del corso d'acqua.

**Figura 19 – indicazione delle lavorazioni previste in progetto**

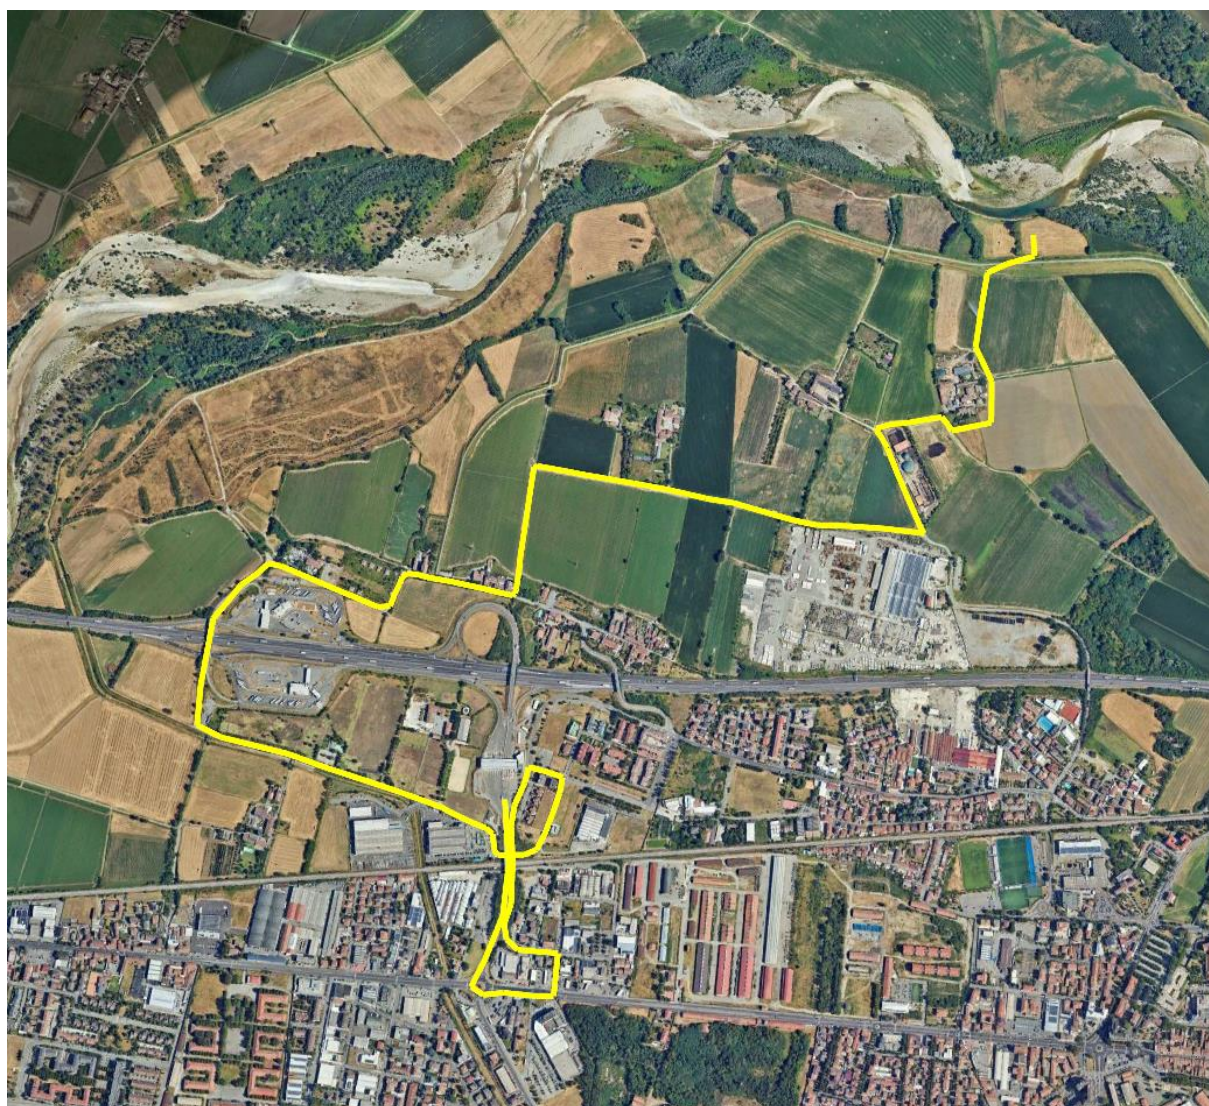
Tale tracciato consente di non interessare la strada posta in sommità arginale (ad eccezione della zona di scavalco), non adeguata al transito di mezzi pesanti.

**Figura 20 – Possibile percorso autocarri per approvvigionamento massi per formazione scogliera, dal casello autostradale di Piacenza Ovest dell'A21 fino alla sponda oggetto di intervento**
