NOME	FIRMA	DATA
REDAZIONE	G. Savazzi		
VERIFICA	S. Croci		
APPROVAZIONE	S. Croci		
TITOLO RELAZIONE GEOLOGICA			
Revisioni	N°	Descrizione	Data
	1		
	2		
	3		
Numero elaborato	TIPOLOGIA PE	COMMESSA 250-61	DOCUMENTO AT
		NUMERO A-3	Scala

RELAZIONE GEOLOGICA

L'intervento in progetto è previsto all'interno del fiume Trebbia, nel tratto terminale fino alla confluenza nel fiume Po.

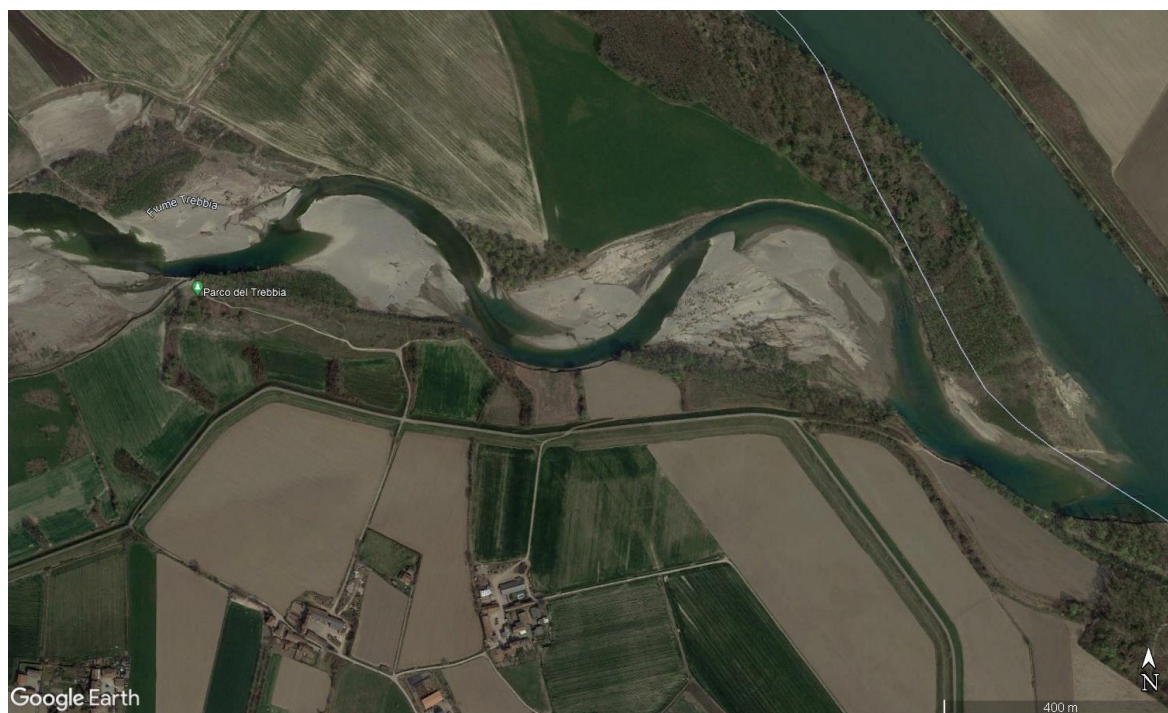
Il F. Trebbia, nel tratto in studio, è caratterizzato da una configurazione di drenaggio di tipo “wandering”. Trattasi di un alveo fluviale inciso nel materasso ghiaioso-sabbioso planiziale, caratterizzato da un unico canale principale attivo, con barre laterali alternate, che sovente presentano una forma a semi-losanga più o meno allungata (Figura 1).

Figura 1 – foto aerea anno 2021 (fonte: Google Earth)

Sulle barre più estese, che in eventi di piena costituiscono vere e proprie isole, è presente in genere una relativa copertura vegetale, costituita da essenze prevalentemente arbustive ed erbacee, in subordine arboree che conferiscono alle stesse una maggiore stabilità e resistenza all'erosione (v. precedenti figure).

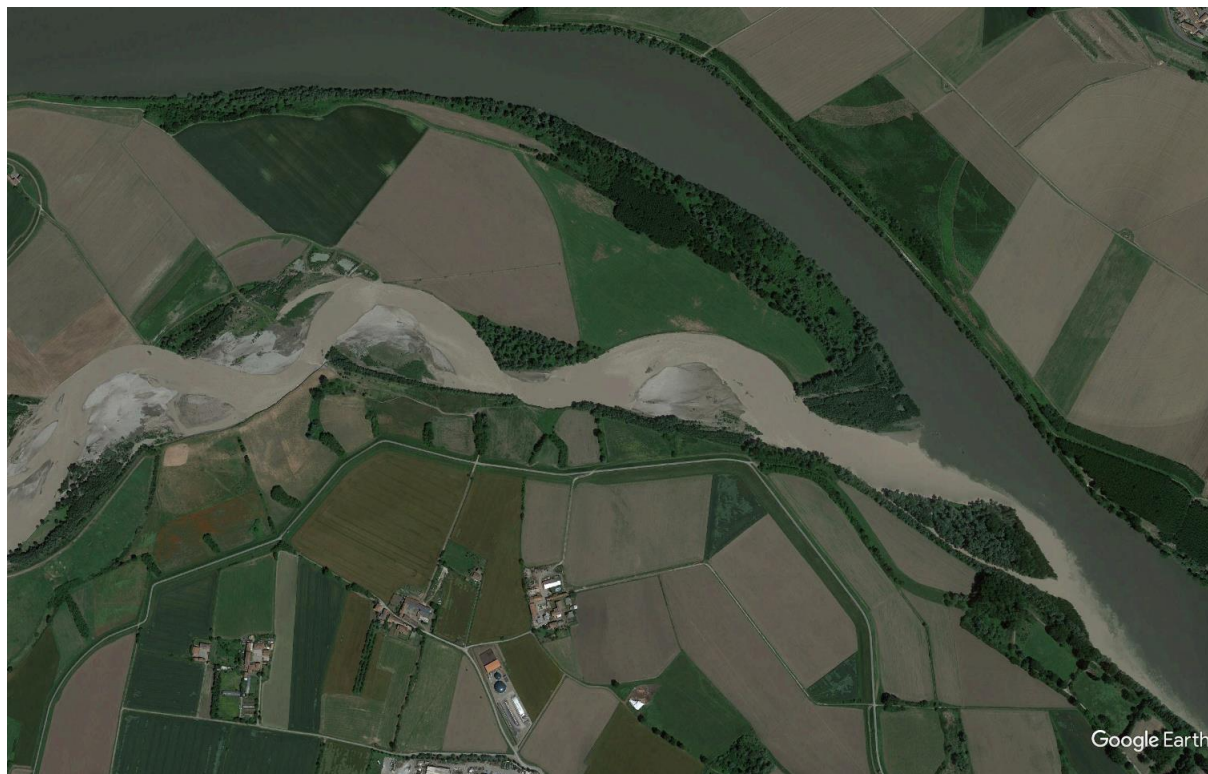
Le barre fluviali presentano inoltre sponde ben definite e solo di rado, a parte quelle topograficamente più basse, sono sommerse dalle piene (Figura 2).

Figura 2 – foto aerea anno 2017 (fonte: Google Earth)

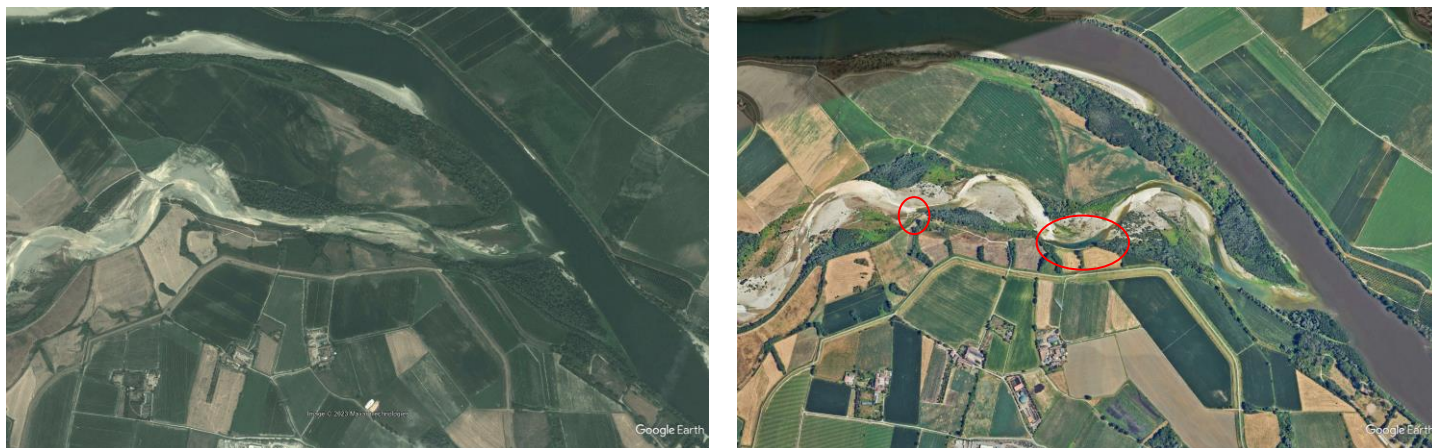
modificazioni evolutive del corso d'acqua intervenute soprattutto nel periodo 2012 – 2023, come agevolmente rilevabile dal confronto tra le relative immagini Google Earth (Figura 3).

Figura 3 – confronto immagine satellitare 2012 (a sinistra) – 2023 (a destra). In rosso sono evidenziati i tratti di sponda in erosione oggetto di interventi di sistemazione idraulica.

La dinamica morfologica sopra descritta ha comportato l’innescò e l’evoluzione progressiva di fenomeni erosivi nelle due sponde fluviali (v. Figura 3) uno dei quali, oggetto dell’intervento in progetto, di cui alla presente relazione, tende ad evolversi in direzione dell’argine maestro, rendendo necessari interventi di sistemazione e difesa idraulica.

Il fronte spondale in erosione ha comportato, come mostrato nella Figura 3, un importante arretramento negli ultimi 12 anni, particolarmente accentuato nel periodo 2019-2021.

L’estensione longitudinale del fronte di erosione è pari a circa 300 m e il massimo arretramento trasversale della sponda, nell’intero periodo 2012-2023, è prossimo a 60 metri.

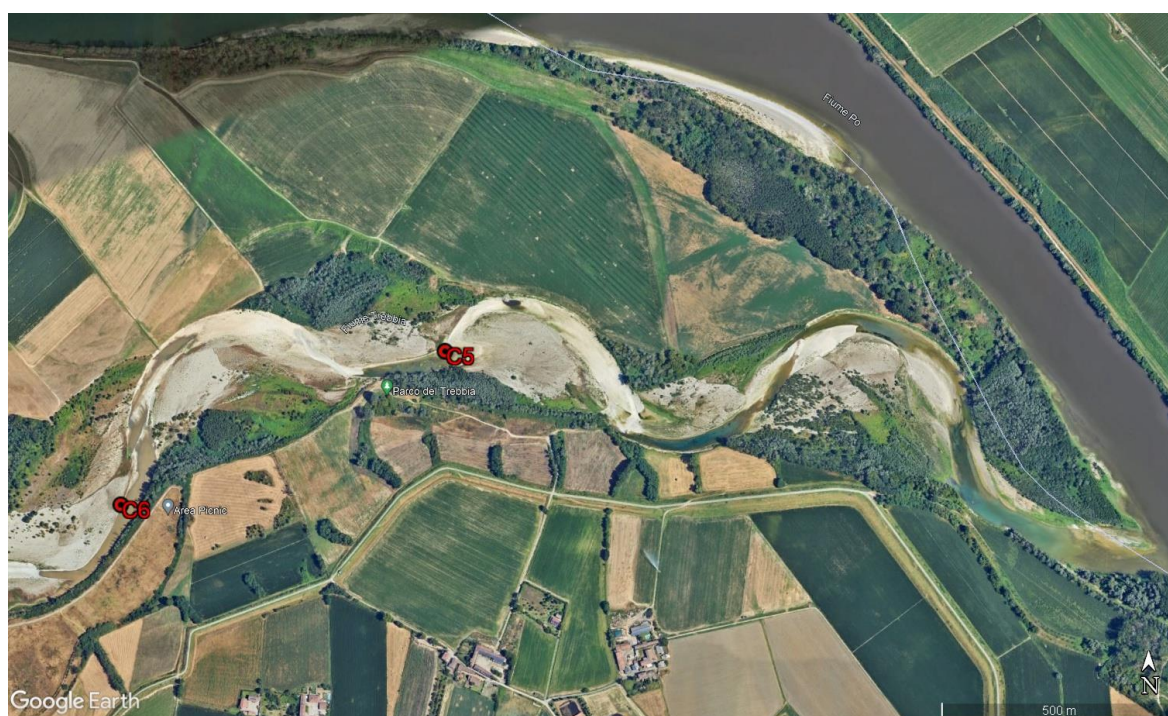
I campioni sono stati prelevati nel mese di aprile 2024; compatibilmente con le condizioni idrometriche del F. Po, praticamente in morbida da inizio marzo 2024, non è stato possibile prelevare campioni in corrispondenza della barra di confluenza. Pertanto, i campioni sono stati prelevati in due stazioni di prelievo situate poco a monte dell’intervento in progetto (Figura 4).

Figura 4 – Ubicazione delle stazioni di prelievo dei campioni C5 e C6.

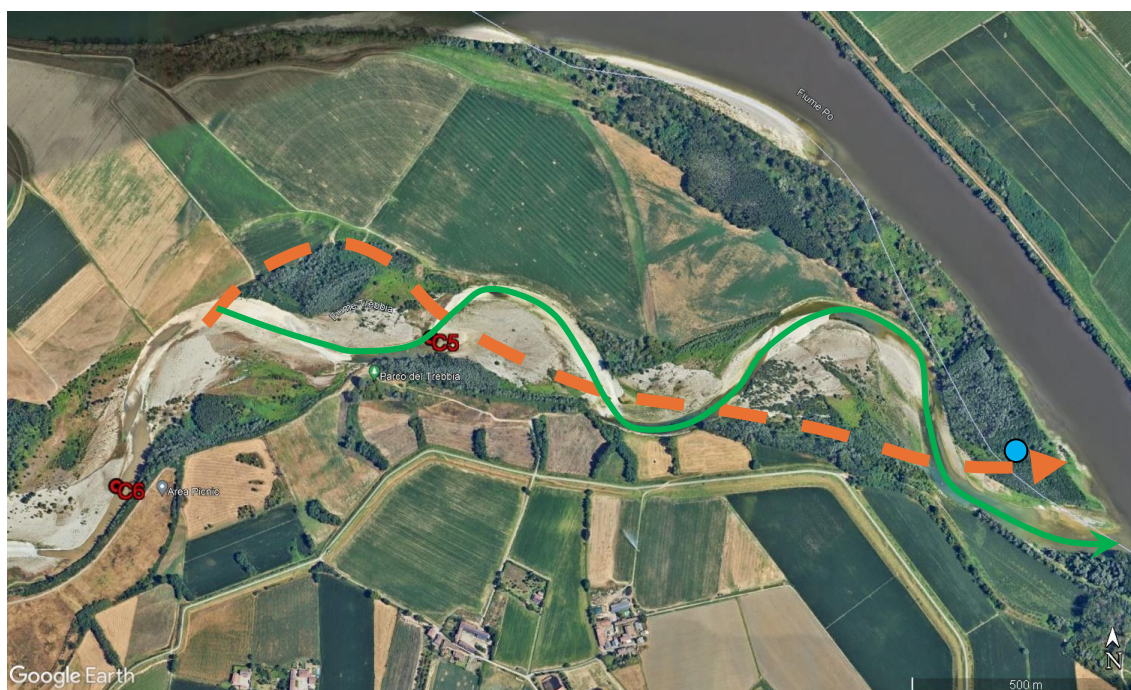
Nella seguente Figura 6 è riportata l'ubicazione dei campioni “Trebbia C5 – C6 anno 2024” e “Barra di confluenza PGGs anno 2005”. Nella stessa figura è riportato anche il confronto tra il tracciato principale dell'alveo del F. Trebbia nel periodo pre-2012 e quello relativo all'anno 2023 (configurazione pressoché attuale).

Figura 6 – Ubicazione dei campioni “Trebbia 2024” (C5 – C6 in rosso) e del campione “barra di confluenza 2005” (in azzurro). Tratteggio arancione: alveo F. Trebbia pre 2012; Tratto verde: alveo F. Trebbia 2023.

- Il tracciato del F. Trebbia ha subito, soprattutto dopo il 2012, una significativa evoluzione, con incremento progressivo dell'Indice di Sinuosità (v. Figura 6), migrazione dell'ansa pre-2012 verso est e contestuale formazione di una ulteriore ansa immediatamente a monte della confluenza. La lunghezza complessiva dell'alveo attuale risulta maggiore di quella pre-2012 nella misura di 1,2 volte (pari circa alla differenza tra l'Indice di Sinuosità pre 2012 e quello attuale). Tale configurazione, a parità di quote di fondo alveo, comporta una riduzione della pendenza che si traduce in una riduzione della relativa capacità di trasporto, rispetto al periodo "pre-2012".

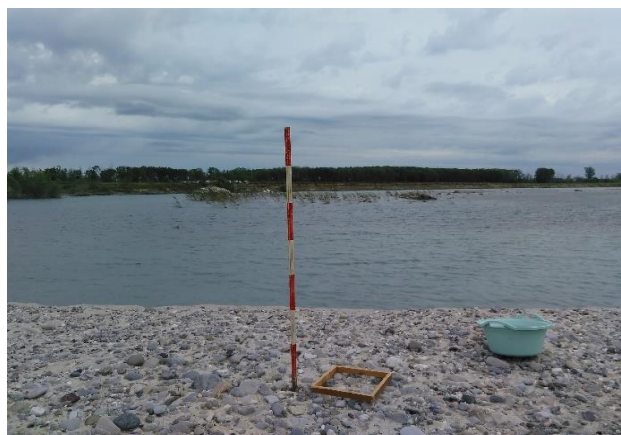
CAMPIONE n.5 - BARRA - Descrizione di campagna

- - Corazzamento superficiale con sabbia fine limosa di decantazione
- - Diametro max in affioramento 10cm.
- - Diametro prevalente fino a 5cm

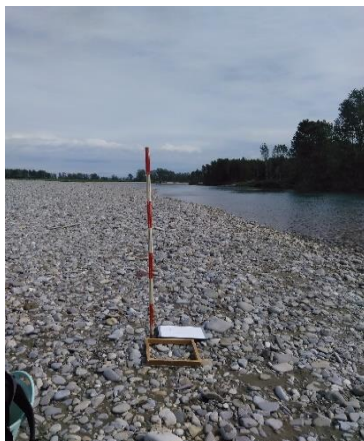
- - Corazzamento superficiale pronunciato
 - Dmax in affioramento 10cm.
 - Matrice limosa
