AGENZIA INTERREGIONALE PER IL FIUME PO

***Interventi di particolare complessità
Area Idrografica Po Veneto
Anno 2015***

**GIORNATA DELLA TRASPARENZA
2015**

***Lavori di costruzione di un diaframma in c.a.
a protezione
dell'abitato di Villaregia in sinistra Po di
Venezia fra gli stanti 604-608 in
Comune di Porto Viro (RO)***

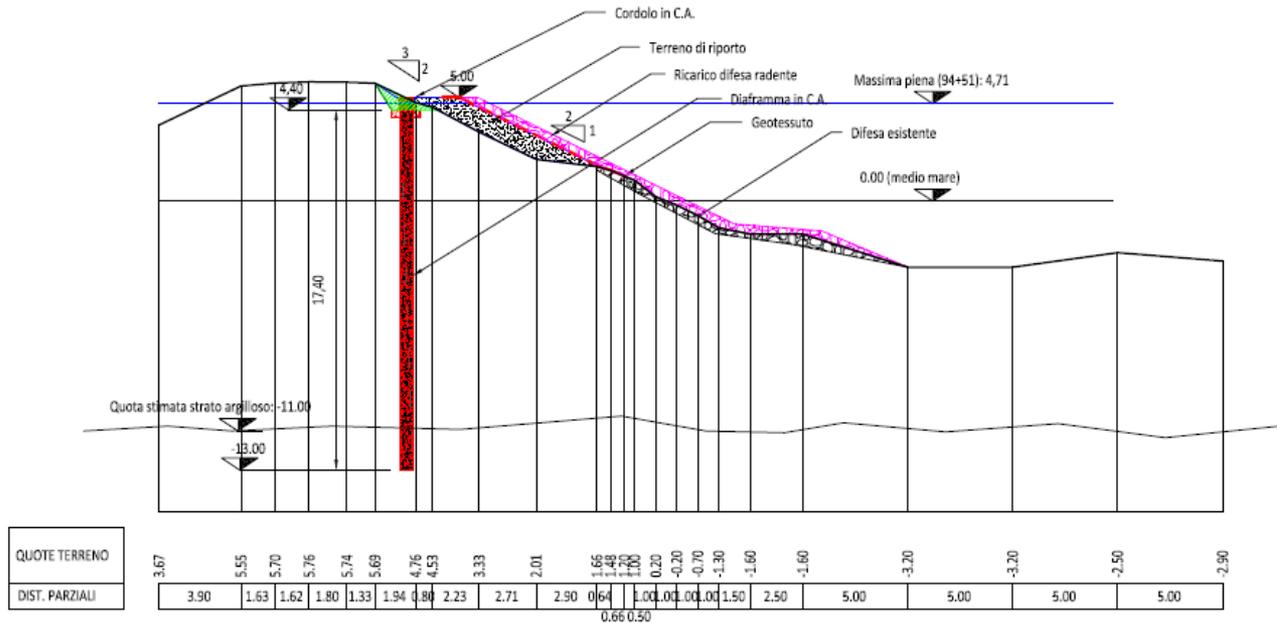
SEZIONE TIPO

Il sistema di diaframmi dalle analisi effettuate deve essere approfondito sino a quota pari a -13,00 m s.m.m., quota utile a superare le sabbie e a permettere l'isolamento idraulico dei due sistemi a fiume e a campagna.

La quota di testa del diaframma (compreso il cordolo di collegamento) è stata posta pari a +5,00 m s.m.m., e pertanto superiore al livello di massima piena prevista.

SCALA 1 : 200

L'estesa del diaframma è pari a 720 metri.

L'intervento è stato studiato al fine di garantire la stabilità dell'intero sistema (diaframma – arginatura) anche nell'ipotesi di parziale scalzamento lato fiume del corpo arginale tale da scoprire il diaframma stesso che in tale configurazione si troverebbe ad agire come paratia infissa nel terreno. E' stata infatti studiata l'ipotesi di scalzamento di 3m del corpo arginale lato fiume e la simultanea occorrenza di un evento sismico tale da sollecitare la struttura.

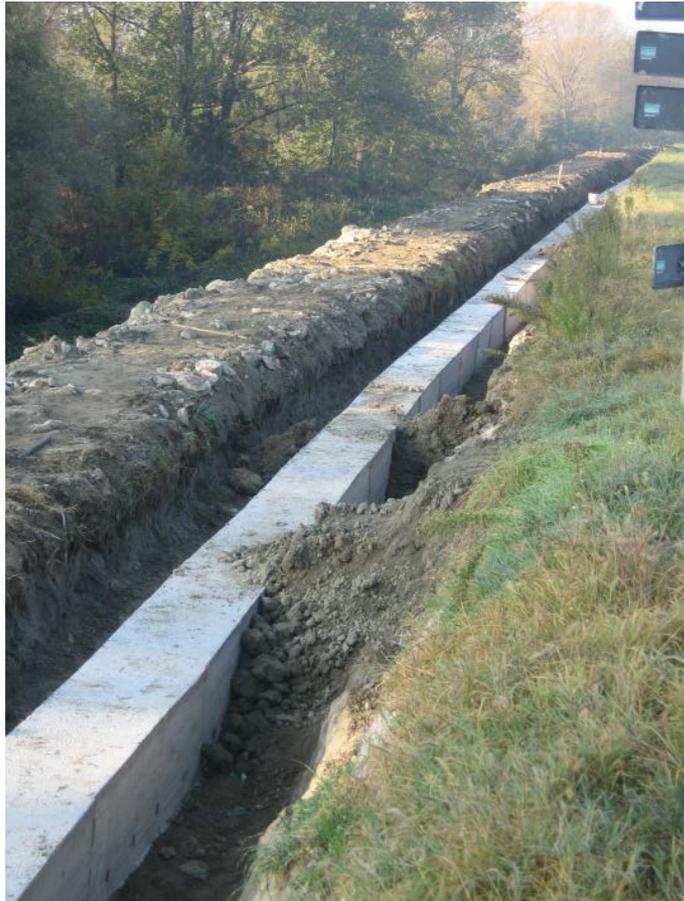
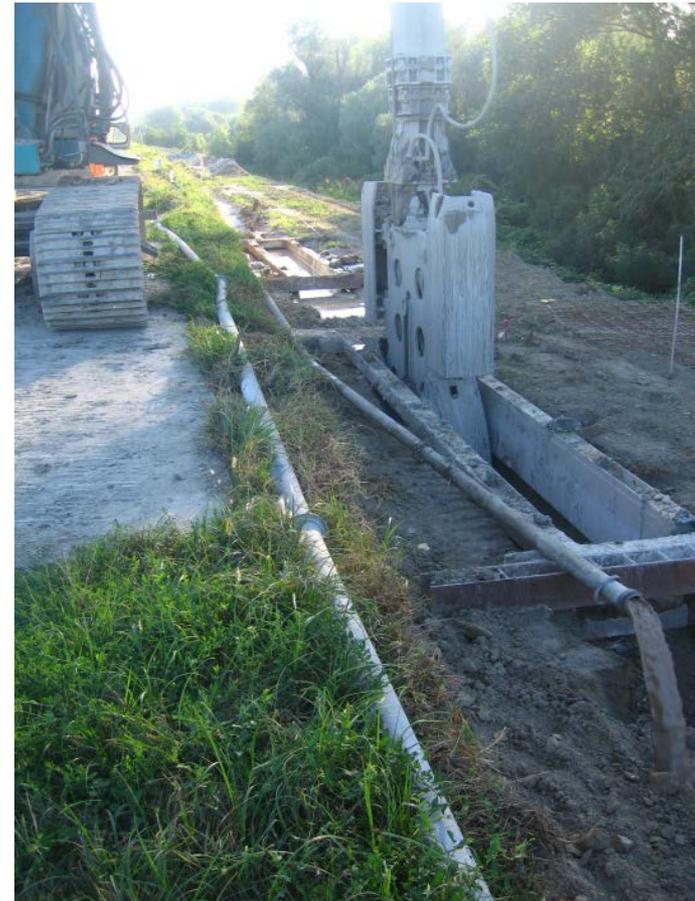
Diaframma plastico in loc. Santa Maura Comune di Polesella (RO) – fase di scavo

Un primo diaframma in c.a è stato realizzato negli anni '80, a difesa dell'abitato di Polesella, e termina in corrispondenza di Villa Morosini (Polesella) - stante 329. Il diaframma plastico in corso di realizzazione è invece stato progettato in miscela preconfezionata tipo solidur 274 dello spessore di 60 cm e di lunghezza circa di 1400 m, da spingere in profondità fino a raggiungere una quota idonea ad intercettare la zona di filtrazione sotterranea, alimentata dal Po (20 metri).

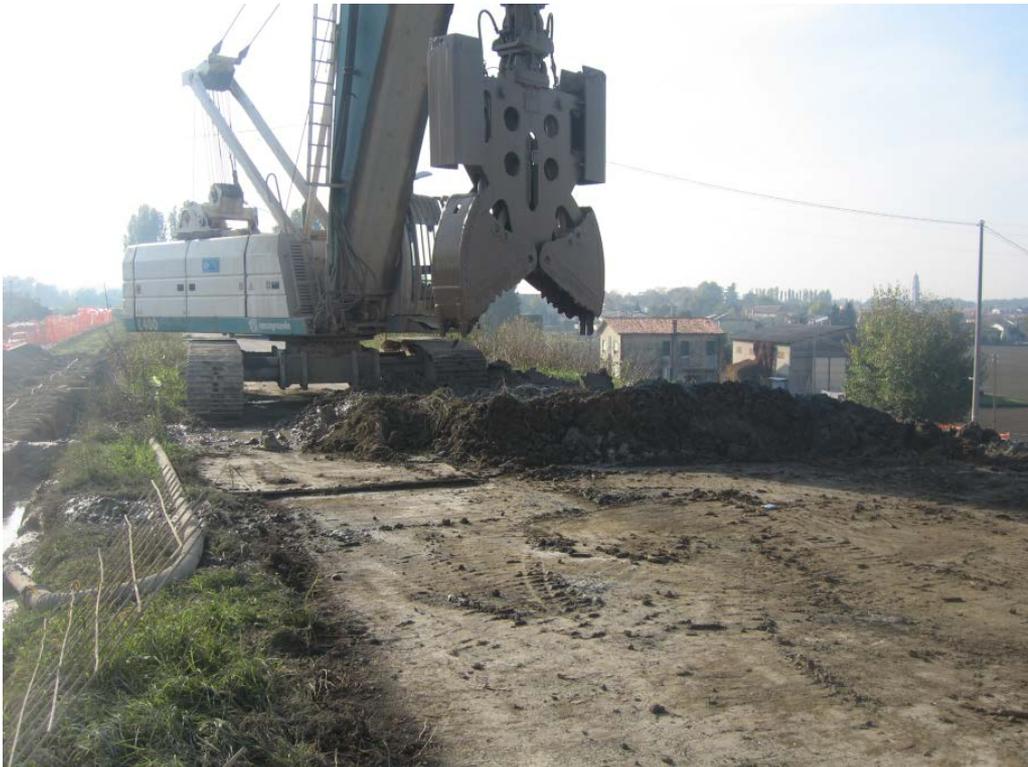
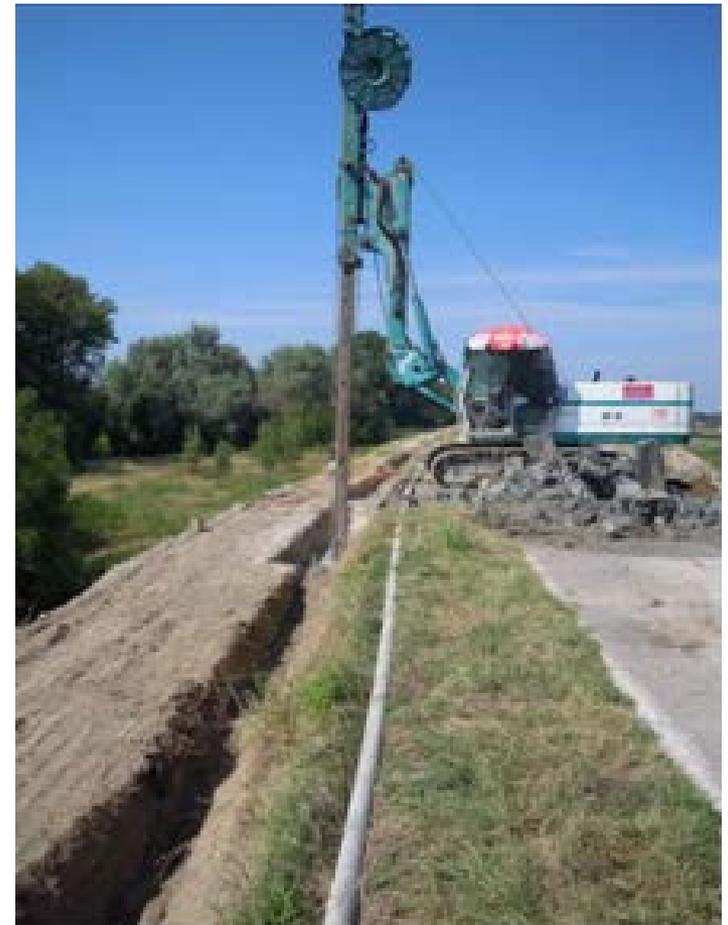
Diaframma plastico in loc. Santa Maura Comune di Polesella – fase di scavo pannello

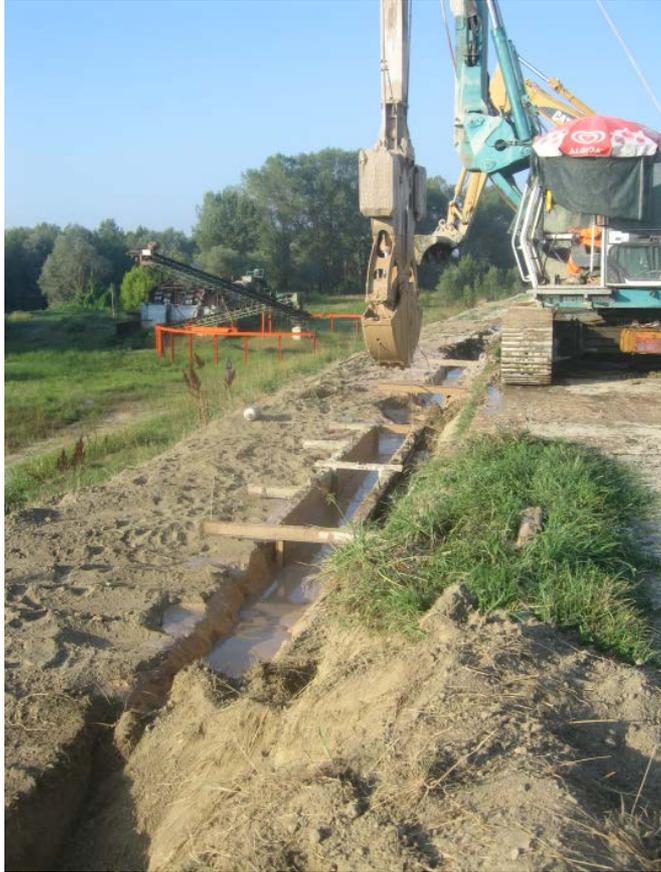
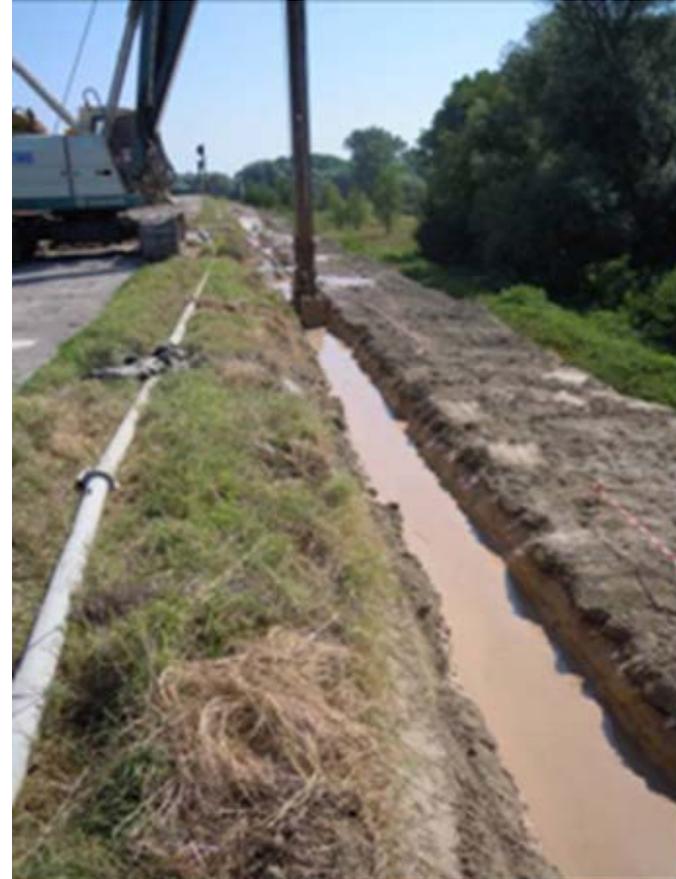
Diaframma plastico in loc. Santa Maura Comune di Polesella (RO) – getto di miscela plastica

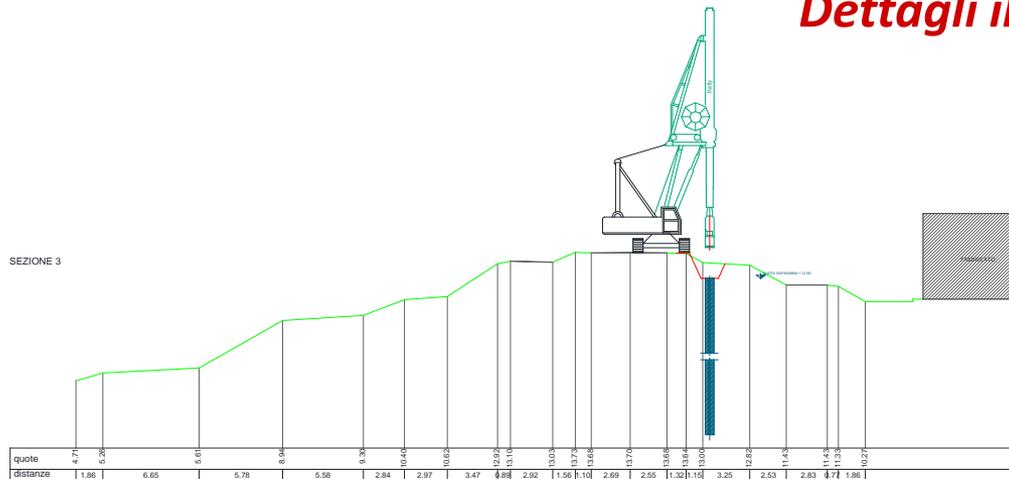
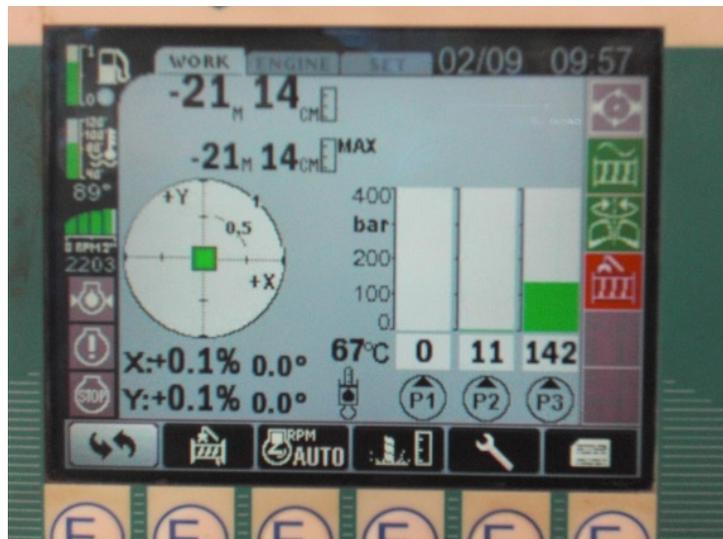
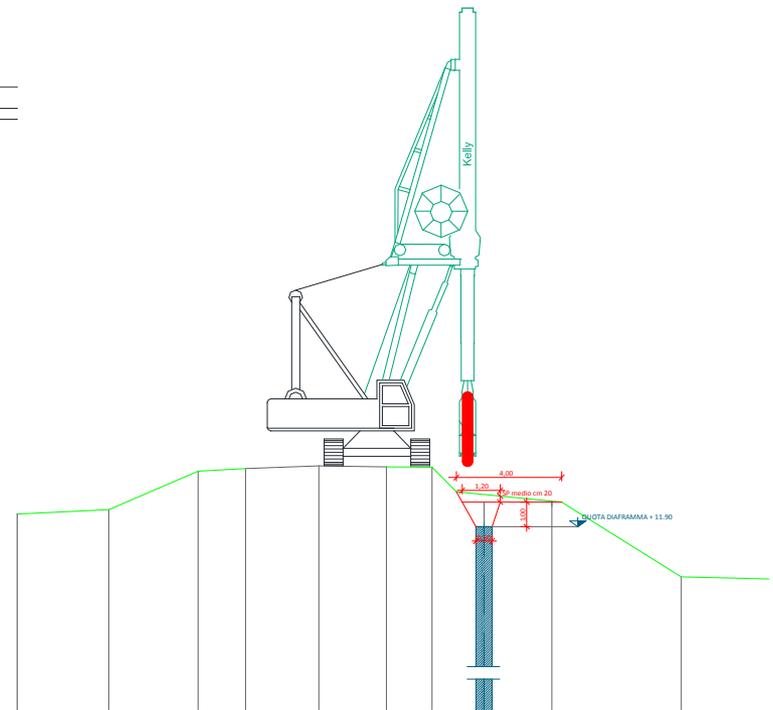
Diaframma nei Comuni di Polesella e Guarda Veneta

Dettagli illustrativi modalità di realizzazione

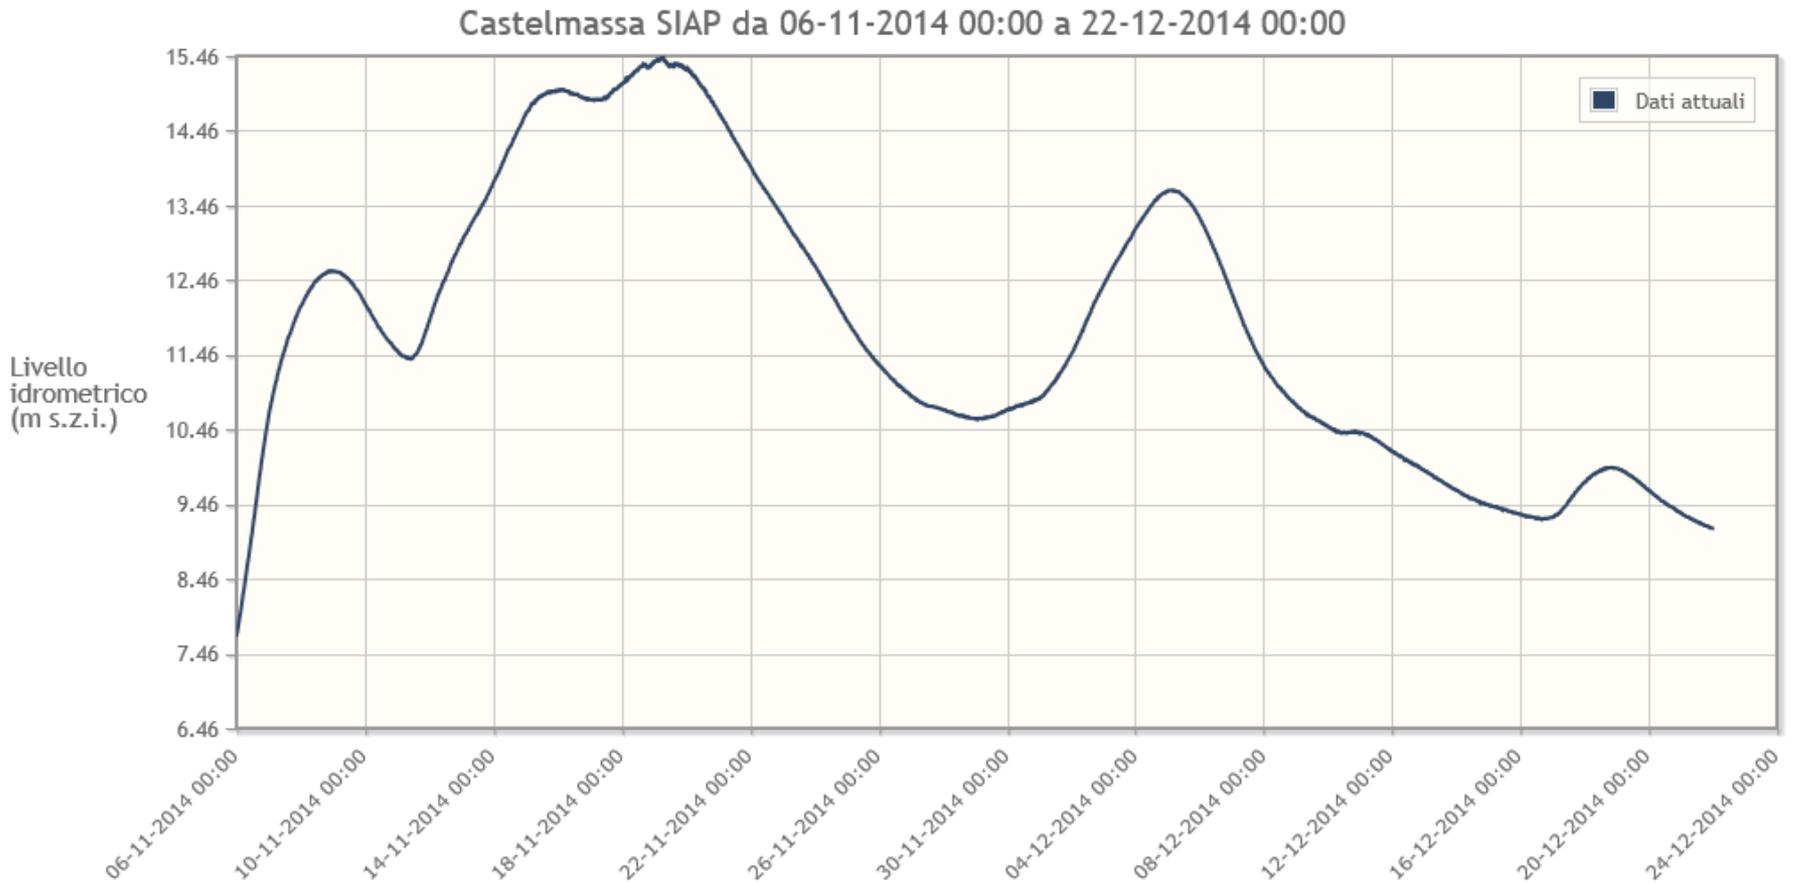
Livelli registrati durante la piena Novembre – Dicembre 2014

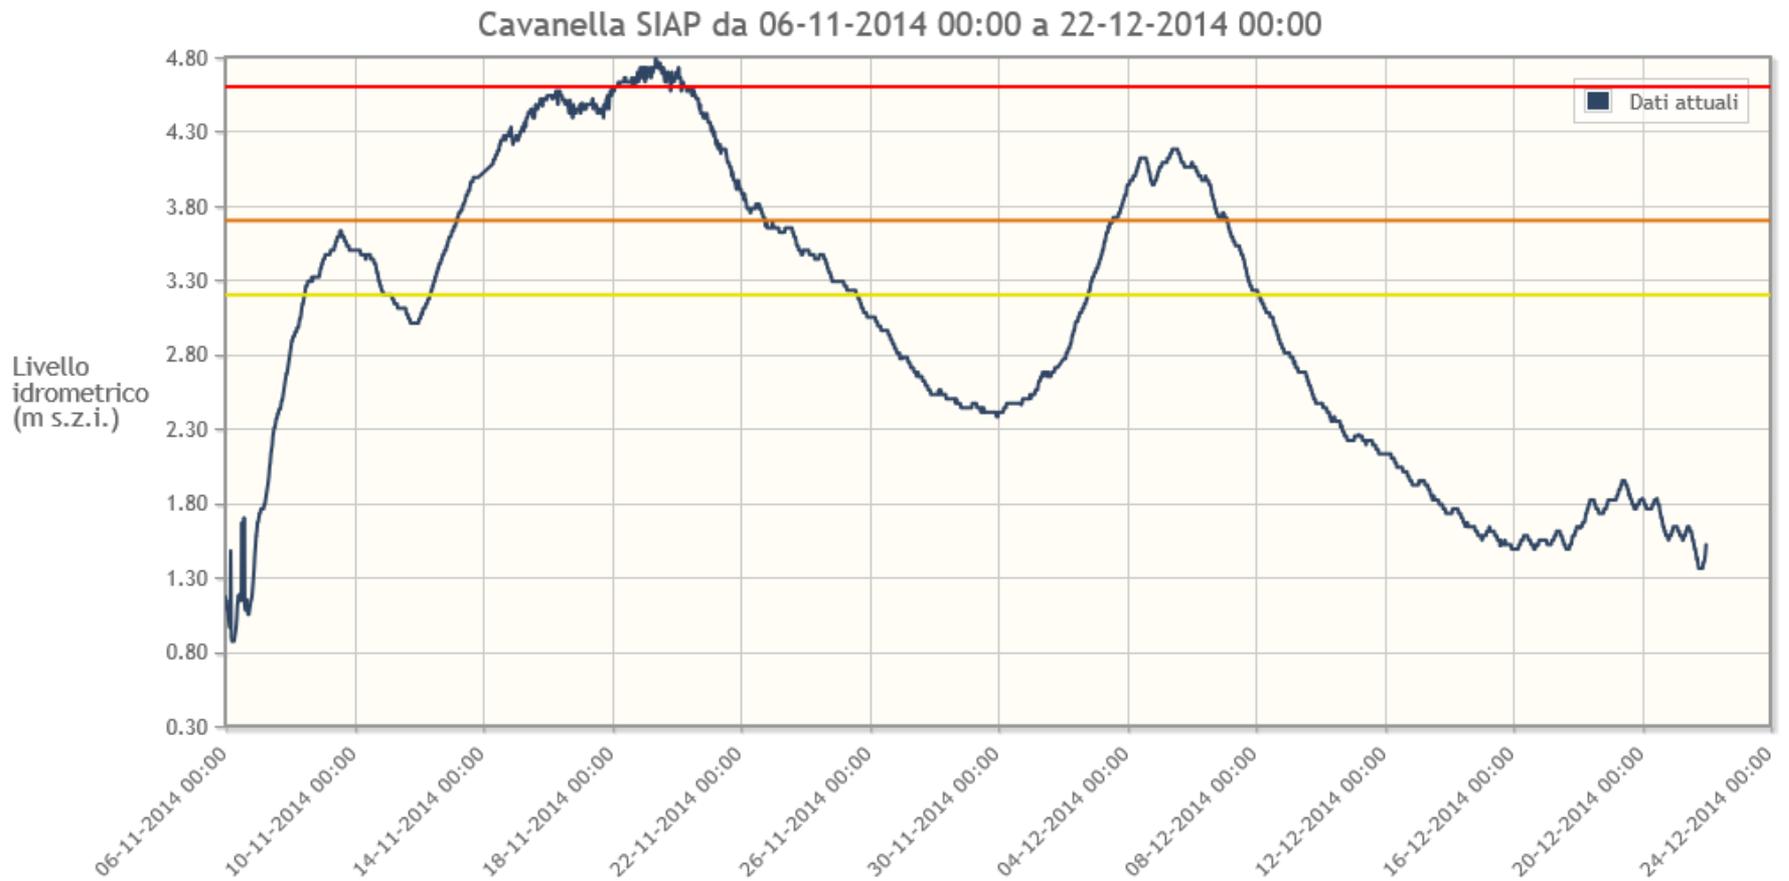
Livelli registrati durante la piena Novembre – Dicembre 2014

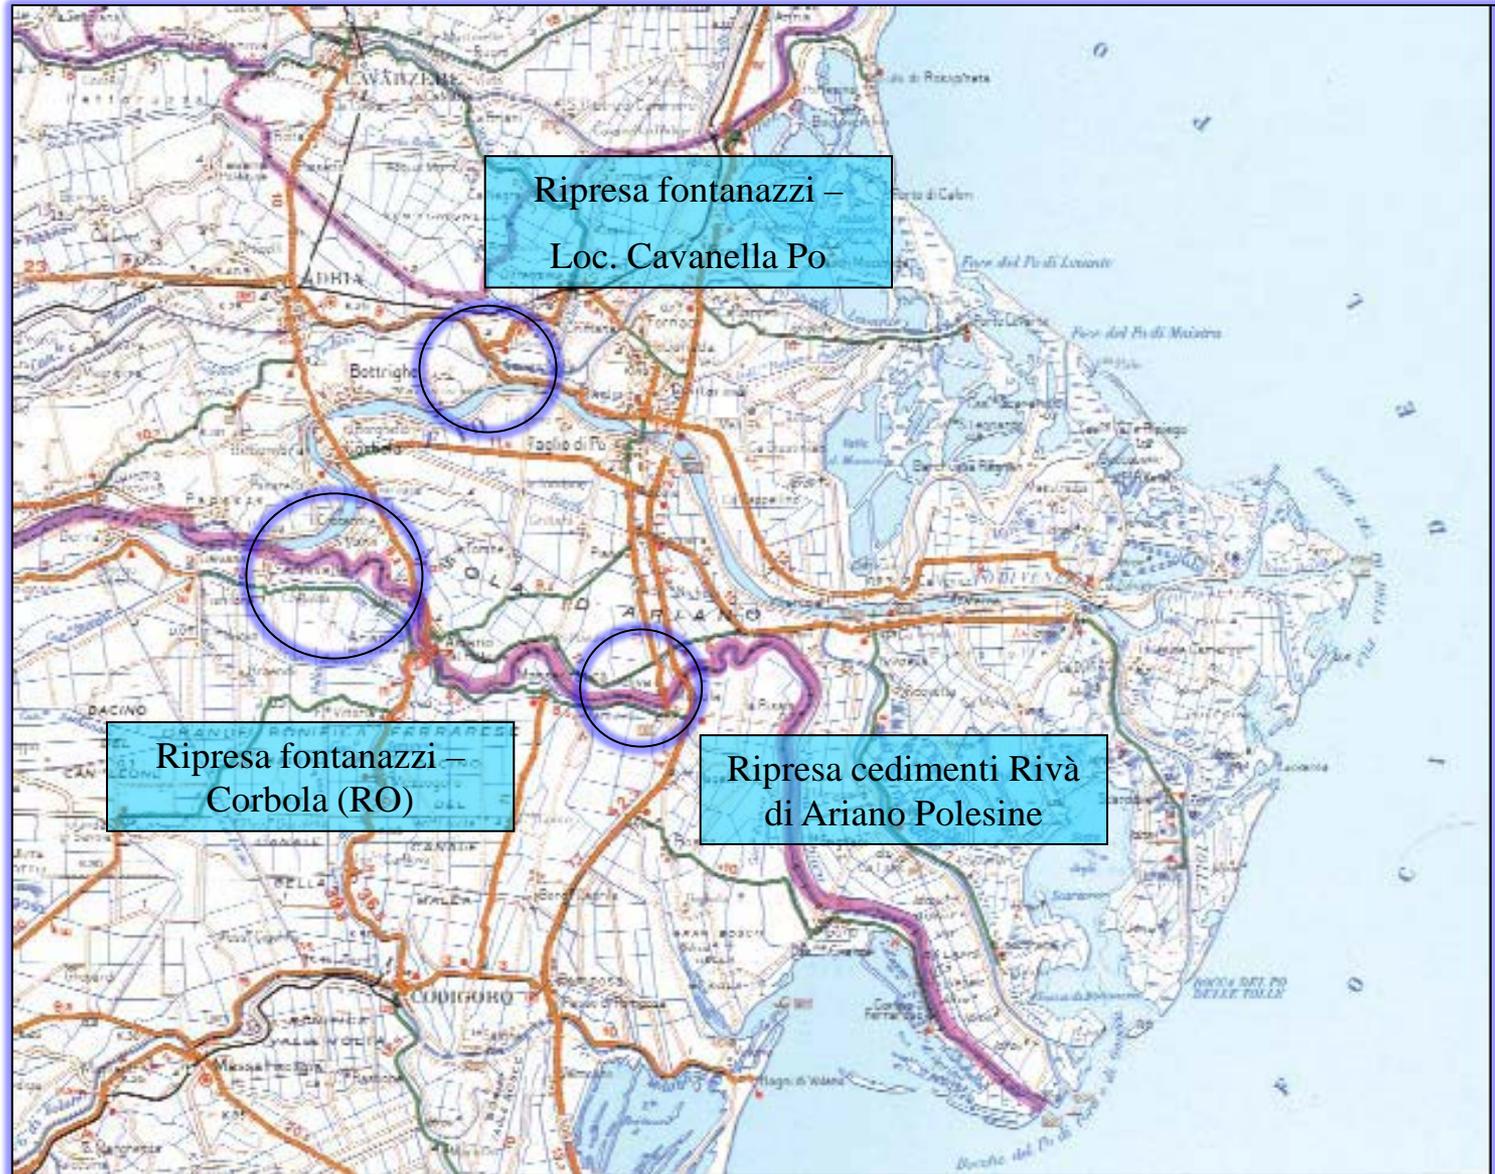
Zone di intervento – Piena Novembre 2014

- **Presidi provvisori durante l'evento di piena (fontanazzi, sovralti, etc.)**
- **Interventi di pronto intervento per arginare le zone di criticità idraulica.**
