RELAZIONE PRELIMINARE SUGLI EVENTI DI PARMA E BAGANZA DEL 13-14 OTTOBRE 2014

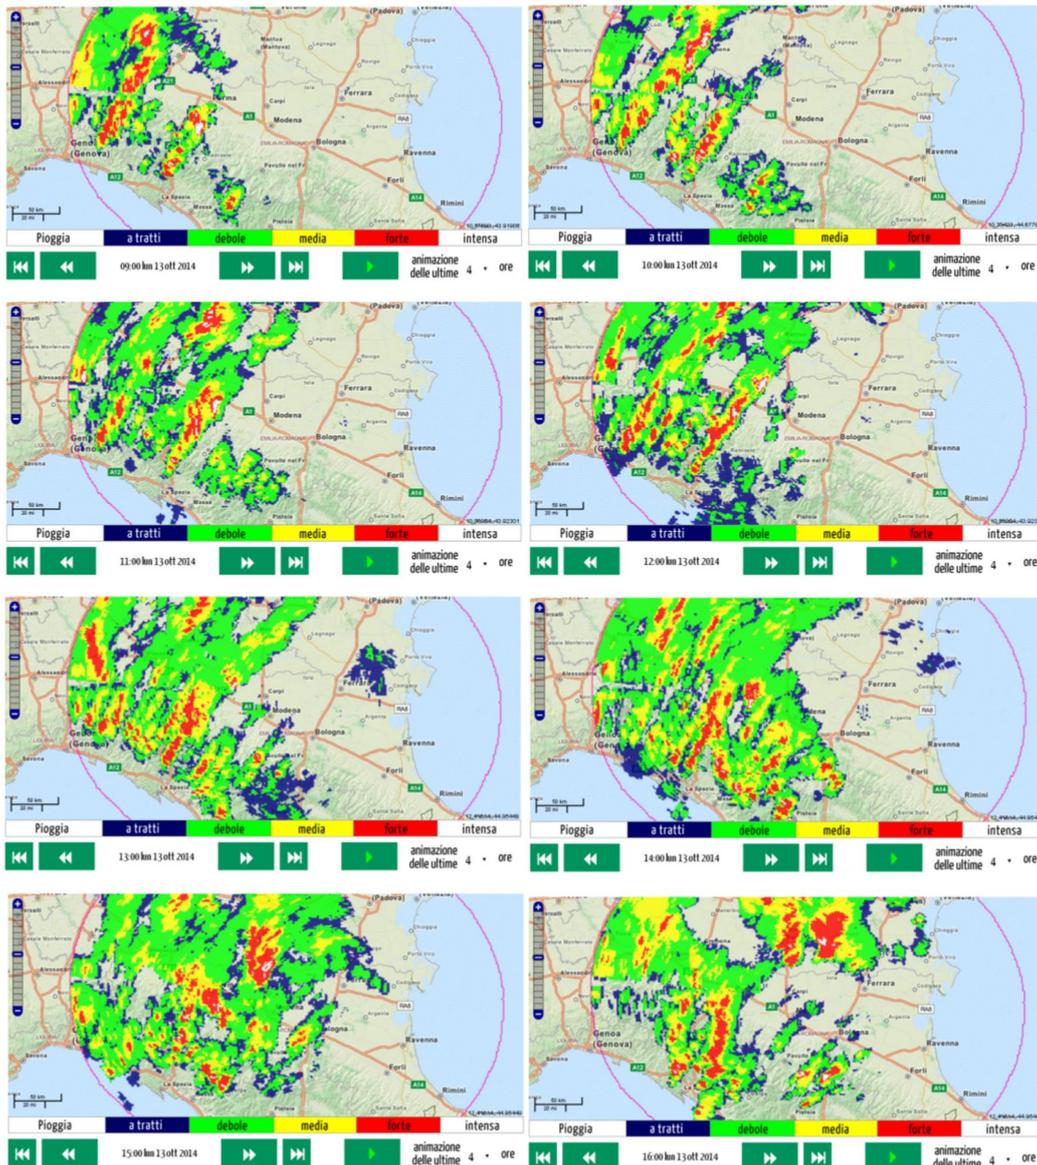
Figura 1: Immagini dal radar meteo di Arpa Emilia Romagna. Si può vedere una fascia di temporali allineata lungo le valli di Parma e Baganza che persiste dalle 8:00 circa del mattino fino al tardo pomeriggio (fonte ARPA SIM - http://www.arpa.emr.it/sim/?osservazioni_e_dati/radar)

La pluviometria associata è stata caratterizzata da cumulate di tutto rilievo con massimi d'evento superiori ai 200-250mm nelle stazioni di crinale e comunque da una discreta diffusione su tutti i bacini come evidenziato dalle immagini radar di seguito.

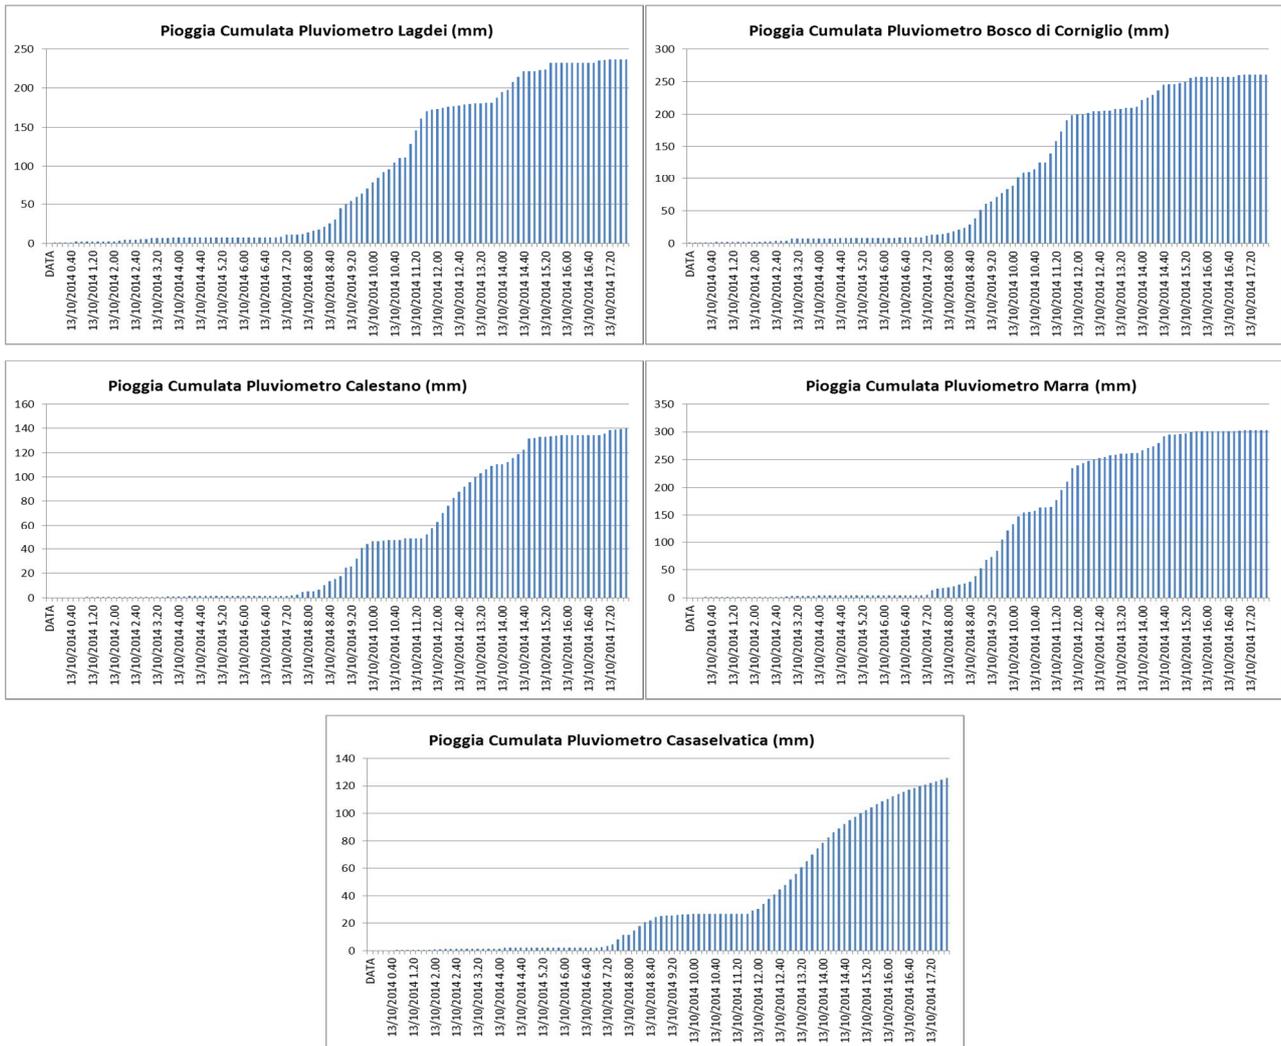
Figura 2: Diagrammi di precipitazione dalle ore 00:00 alle ore 18:00 del 13/10/2014 sui pluviometri dei bacini di Parma e Baganza che sono risultati più sollecitati.

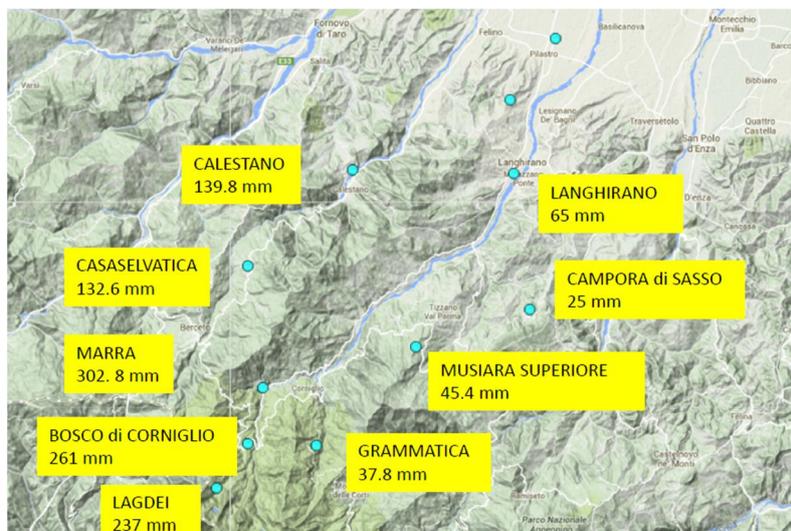
Figura 3: Cumulate di pioggia dalle ore 00:00 alle ore 18:00 del 13/10/2014 sui pluviometri dei bacini di Parma e Baganza.

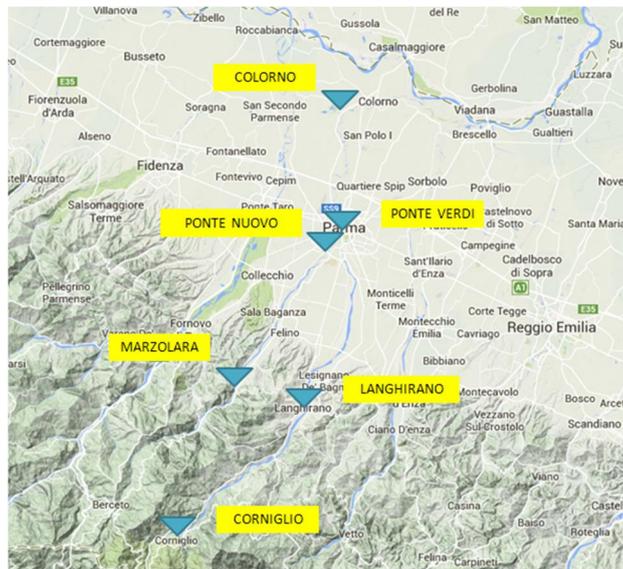
Figura 4: Idrometri attivi nei bacini di Parma e Baganza.

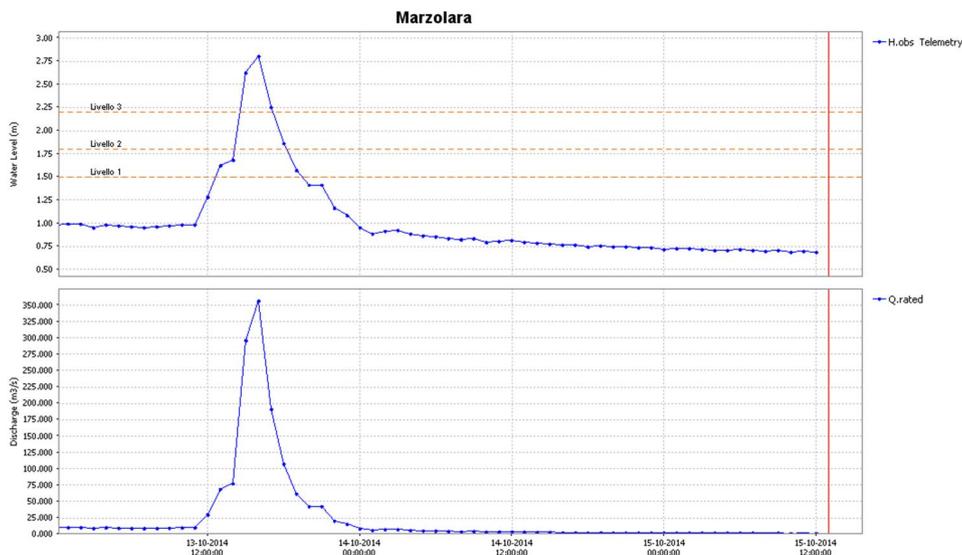
Figura 5: Idrogramma di piena e relativa stima delle portate nella stazione idrometrica di Marzolara sul torrente Baganza

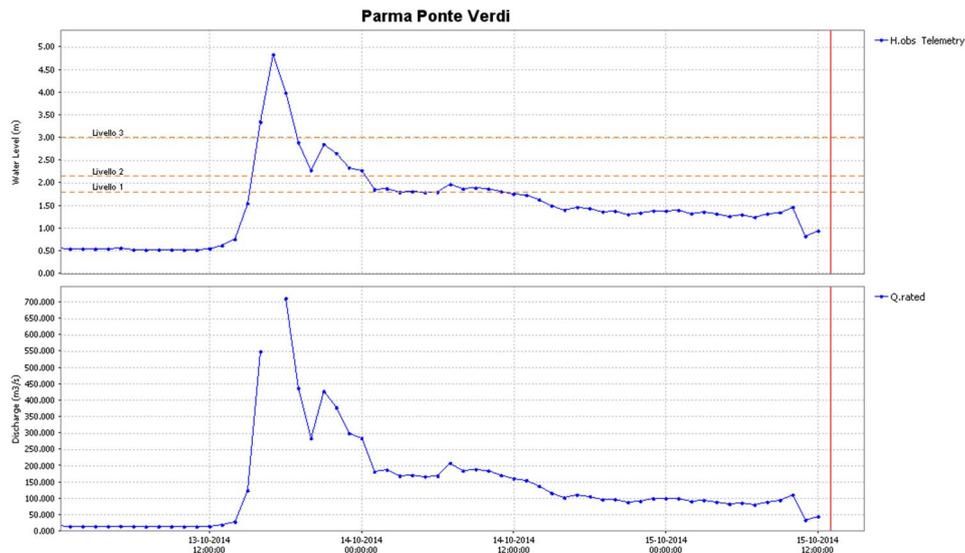
Figura 9: Idrogramma di piena e relativa stima delle portate nella stazione idrometrica di Ponte Verdi sul torrente Parma poco a valle della confluenza con il Baganza.

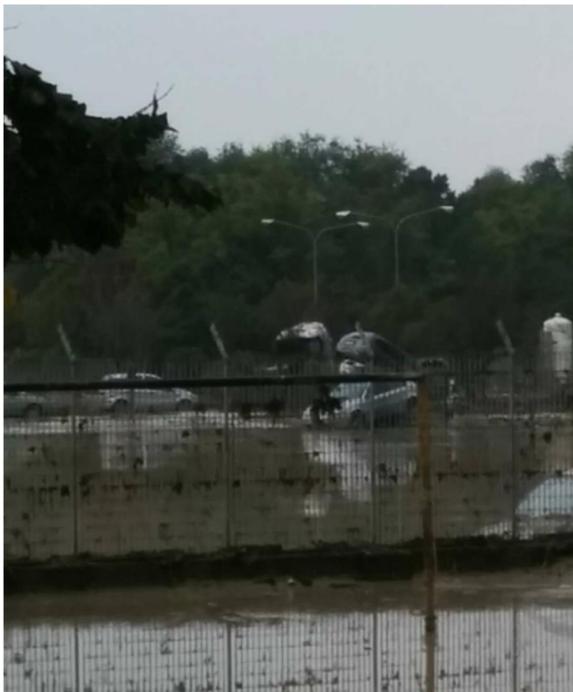
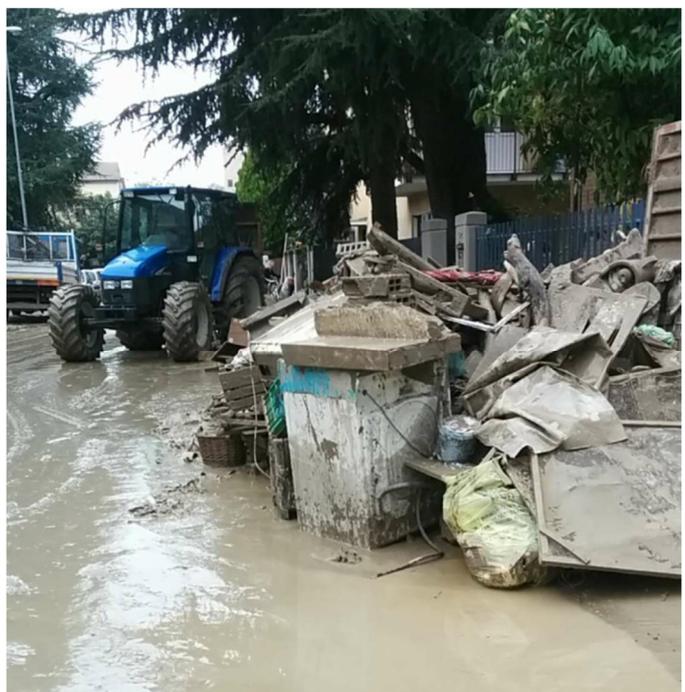
Con estrema velocità l'onda di piena formatasi sul Baganza ha raggiunto la città (1 ora e 10 minuti da Marzolarà) provocandone l'esondazione verso diversi quartieri della parte Sud-Ovest, invasi da ingenti quantità di acqua e fango. Gli eventi sono stati resi ancor più gravosi dalla presenza di una rilevante quantità di materiale fluitato, fra cui alcuni container che, probabilmente, hanno provocato il crollo di parte dell'impalcato del ponte ciclo-pedonale c.d. "della Navetta" e insieme ad altro materiale il parziale intasamento del Ponte Nuovo.

Figura 10: effetti dell'esondazione del T. Baganza.

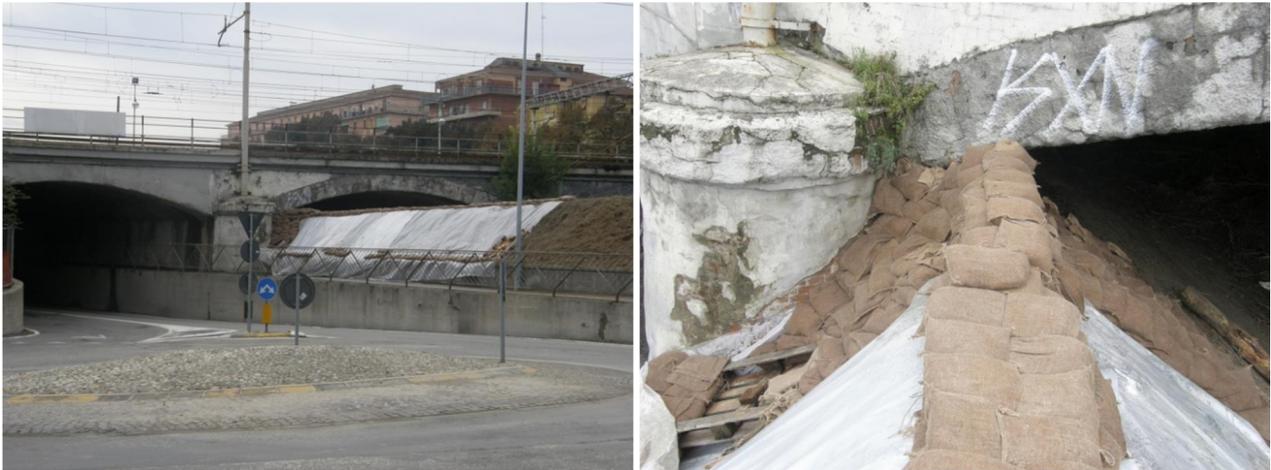
Minori criticità si sono riscontrate sul Parma, per cui AIPO ha coordinato gli interventi operativi, la principale si è verificata presso il ponte ferroviario a valle del sottopasso di via Europa, in sponda destra del torrente Parma nel suo

tratto urbano, dove una fuoriuscita d'acqua tra l'argine e la pila del ponte, che aveva allagato lo stesso sottopasso, è stata ripresa con sacchettatura.

Figura 11: Sacchettatura in corrispondenza del lato di valle del ponte della ferrovia, in sponda destra.

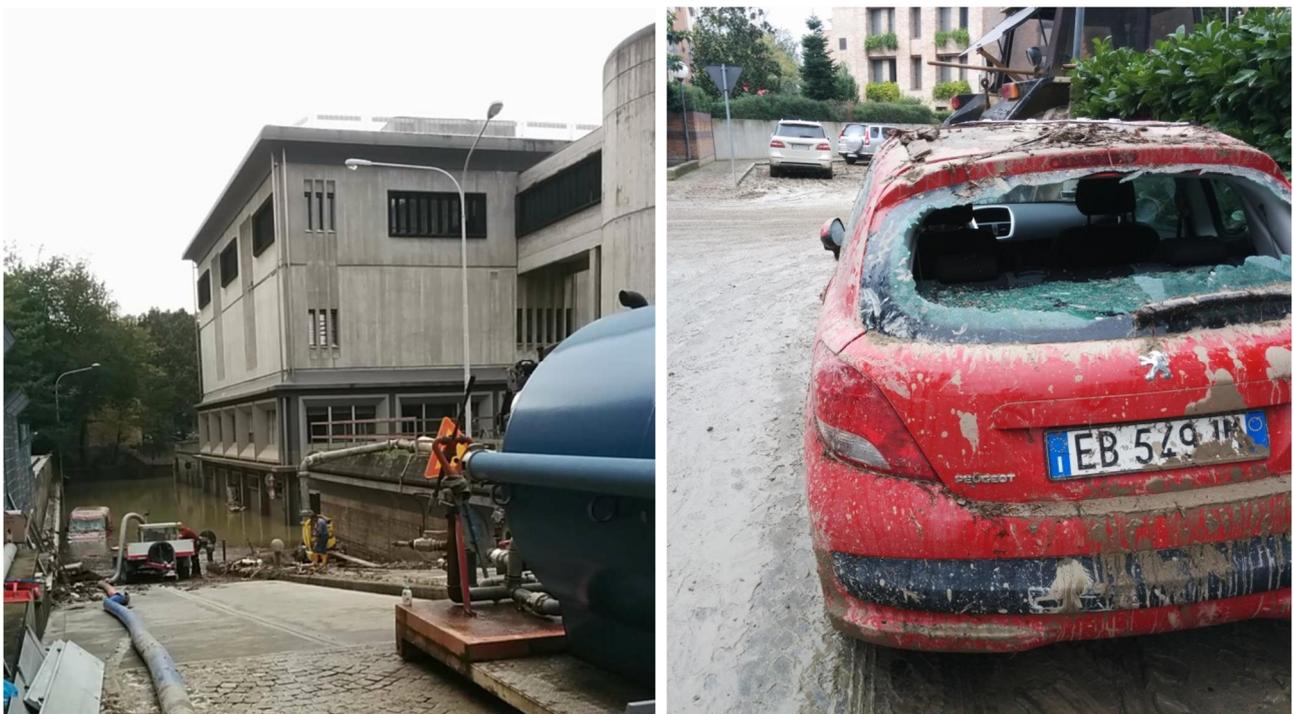
Figura 12: Effetti dell'esondazione nel quartiere Montanara - allagamento della Centrale Telecom.

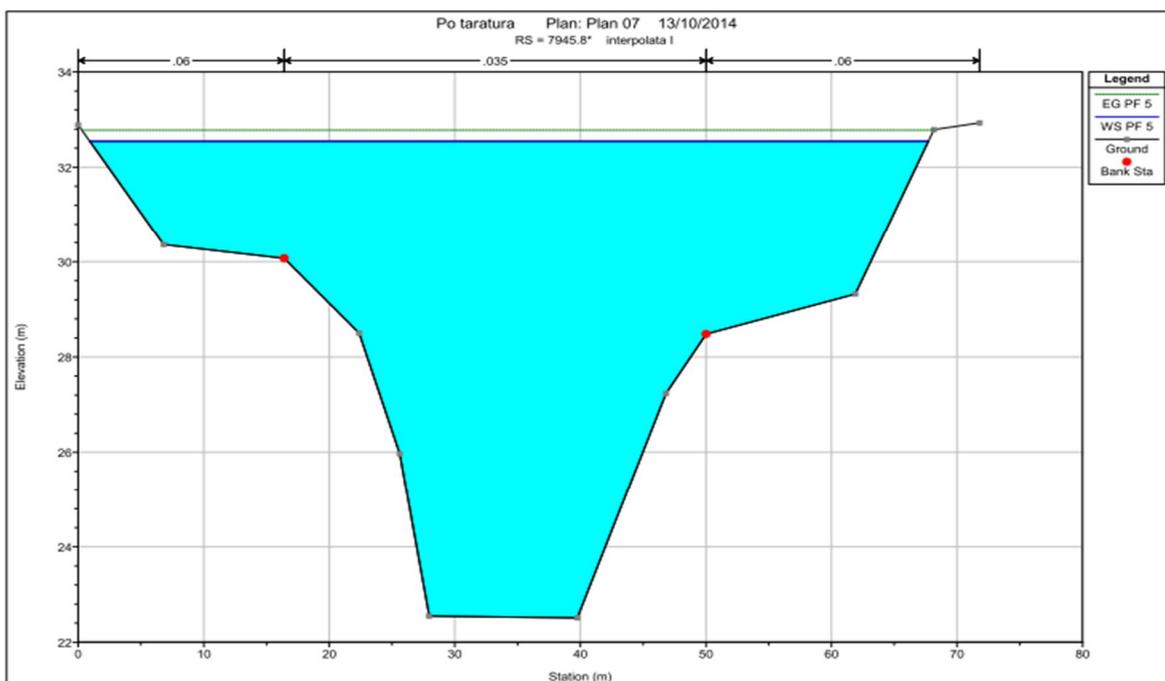
A tal proposito i dati di portata desumibili dalle scale di deflusso, non pienamente coerenti, non parevano sufficienti a garantire una previsione attendibile. Verso le ore 22, si è pertanto provveduto ad un'elaborazione speditiva basata su un modello monodimensionale dell'asta del Parma, estratto dal modello di previsione globale del bacino Po, ed inizializzato sui livelli, ormai stabili al colmo, registrati dal Comune di Torrile al ponte di S. Siro, determinando indirettamente una portata di 600-650 m³/s.

Tale elaborazione ha permesso di stimare un franco residuo al muro della piazza principale di Colorno (piazza della Reggia), di soli 20-25cm. Per quanto riguarda il tempo di transito del colmo il servizio idrologia di ARPA Em-R stimava il raggiungimento fra le 2:00 e le 4:00 del 14 ottobre.

Figura 13: risultati del modello numerico su una delle sezioni più critiche a monte del ponte storico di Colorno

Alla luce di tali deduzioni, sicuramente non catastrofiche ma per niente confortanti, il volontariato di Protezione Civile, accorso in massa sia dai comuni limitrofi che dalla vicina provincia di Reggio Emilia, aveva già in corso il sovrizzo con sacchetti di sabbia delle principali linee di sfioro verso la piazza ed il vicino Palazzo Ducale, rappresentate dai parapetti del ponte storico, dai muri perimetrali della piazza e dai muri sott'arco aperti sul cortile del palazzo (il sovrizzo di questi ultimi si è rivelato indispensabile al contenimento dei livelli che, in assenza del provvedimento avrebbero allagato la Reggia).

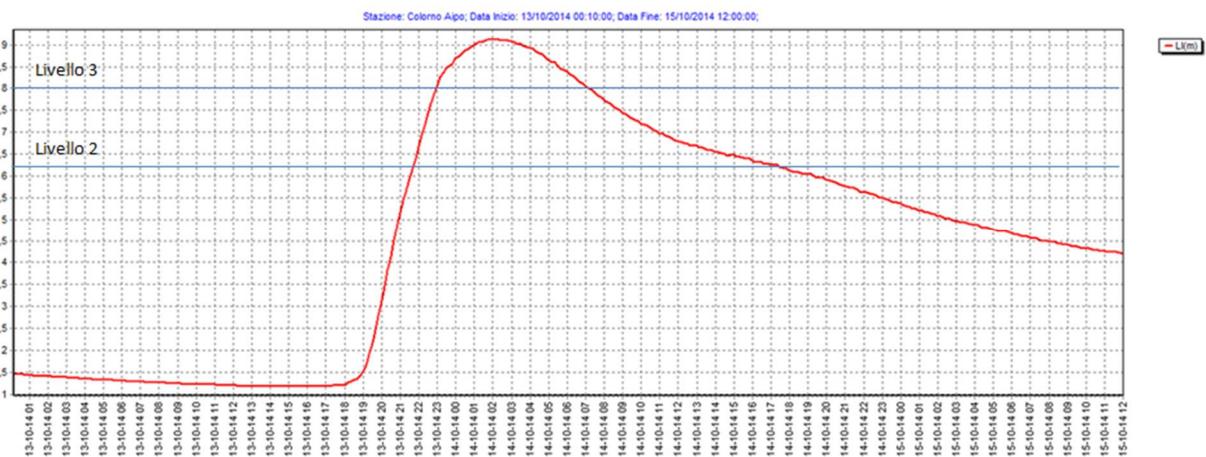
Le stime ed i provvedimenti adottati si sono verificati efficaci ed alle ore 2.00 del mattino si è raggiunto il colmo (massimo conosciuto) con dato strumentale di m 9.14 s.z.i. (forse qualche centimetro in più nel reale successivi rilievi potranno garantire maggiore precisione, visto che la scala dell'idrometro a vista termina a m 9.00 s.z.i.).

Figura 14: Idrogramma di piena nella stazione idrometrica di Colorno sul torrente Parma

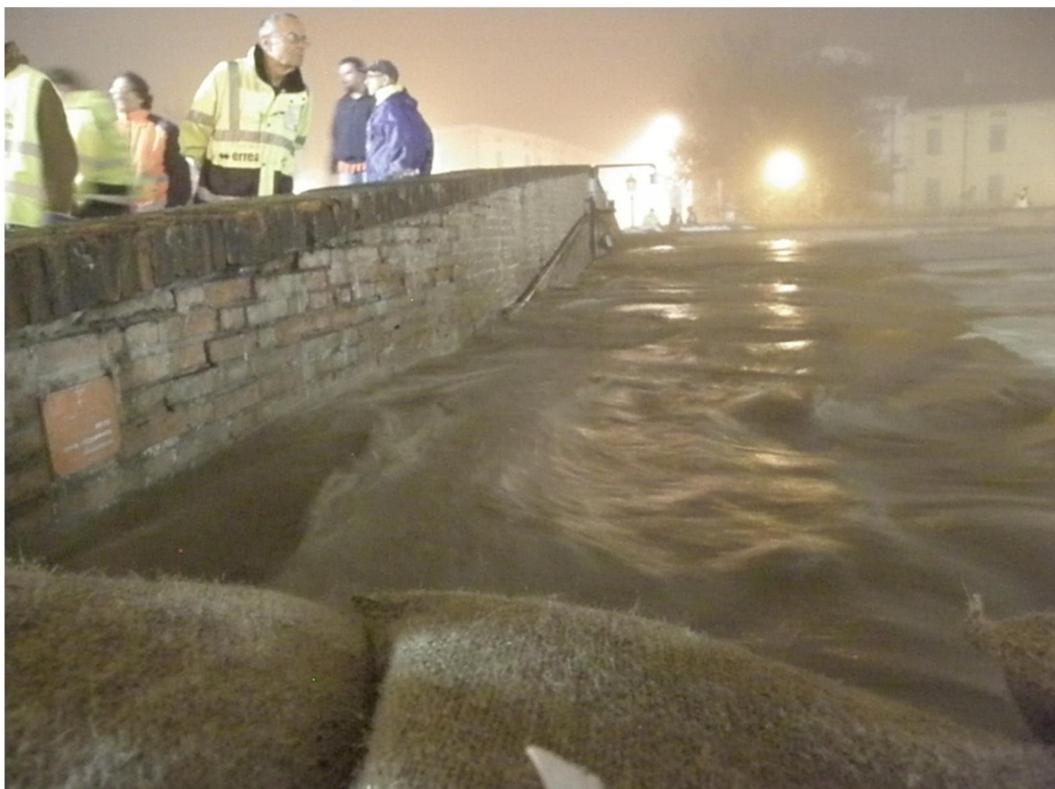
Figura 15: Passaggio del colmo al Ponte storico di Colorno, lato di valle

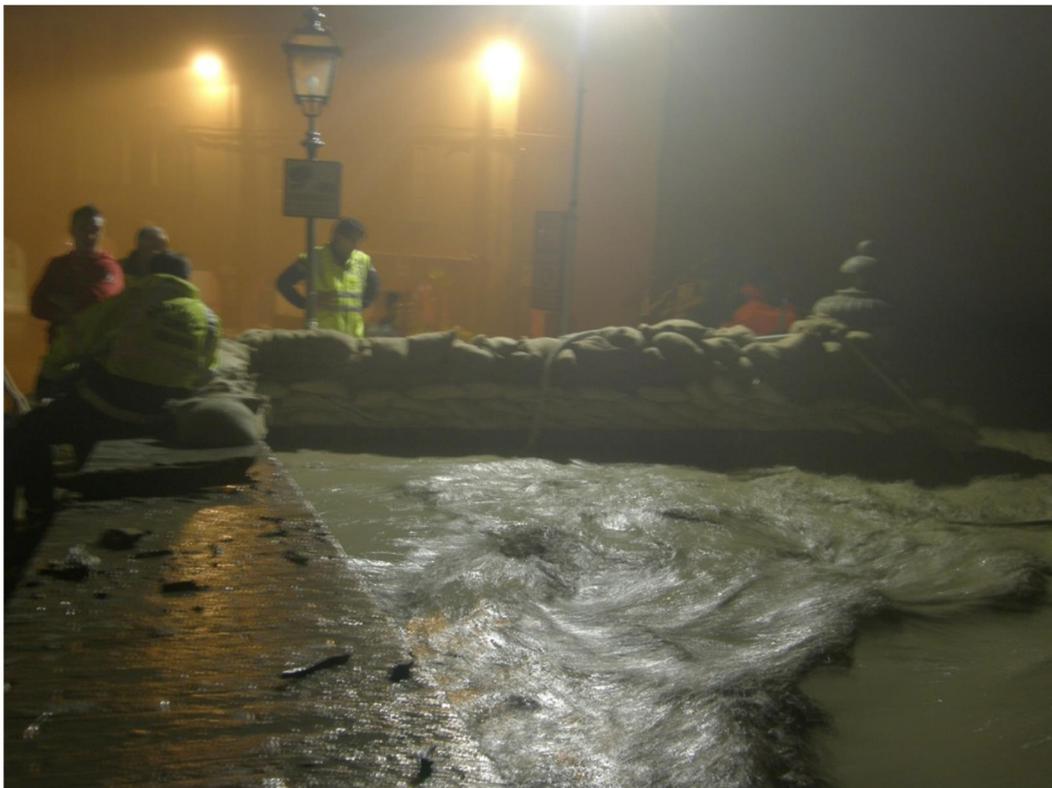
Figura 16: Passaggio del colmo al Ponte storico di Colorno, lato di monte

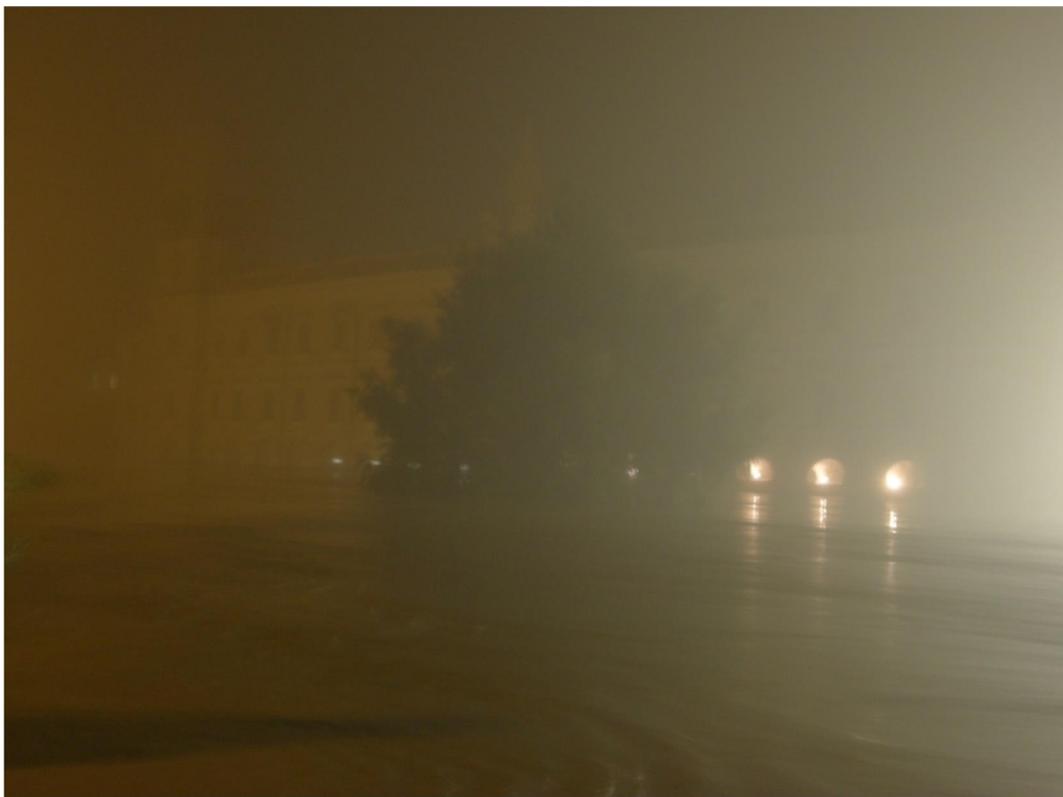
Figura 17: Palazzo Ducale (illuminati i sott'archi rialzati con sacchetti)

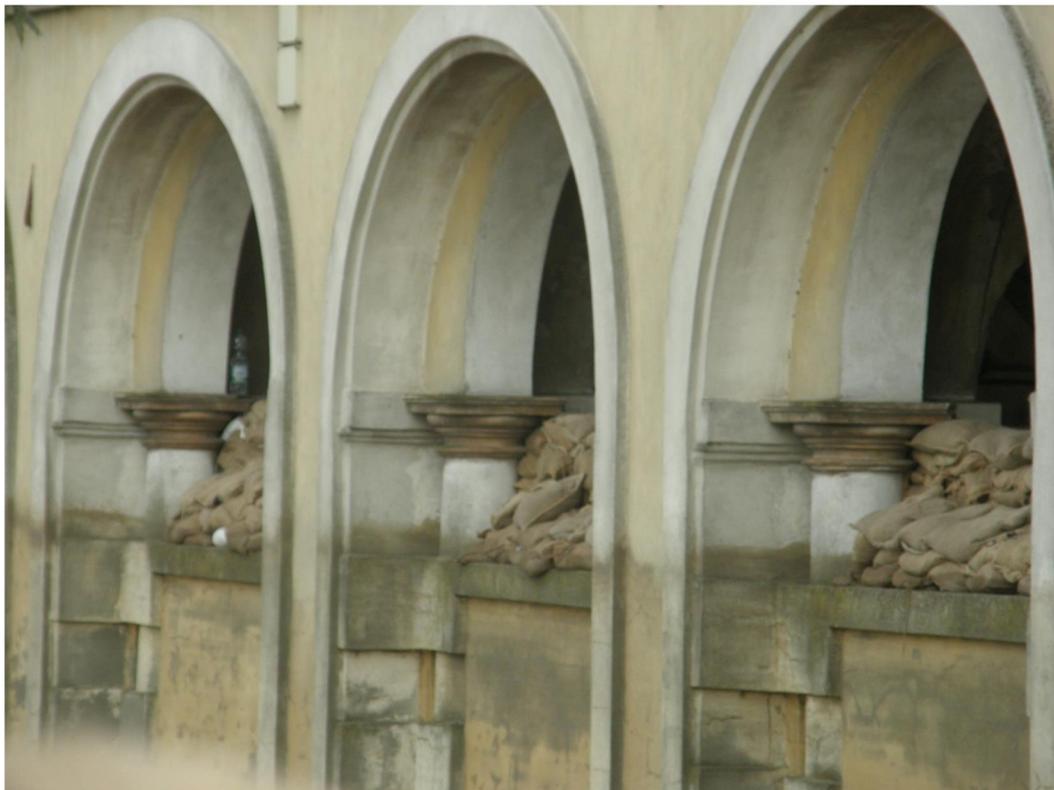
Figura 18: Palazzo Ducale il giorno dopo il passaggio della piena (notare il livello raggiunto dall'acqua ancora evidente sulle arcate)

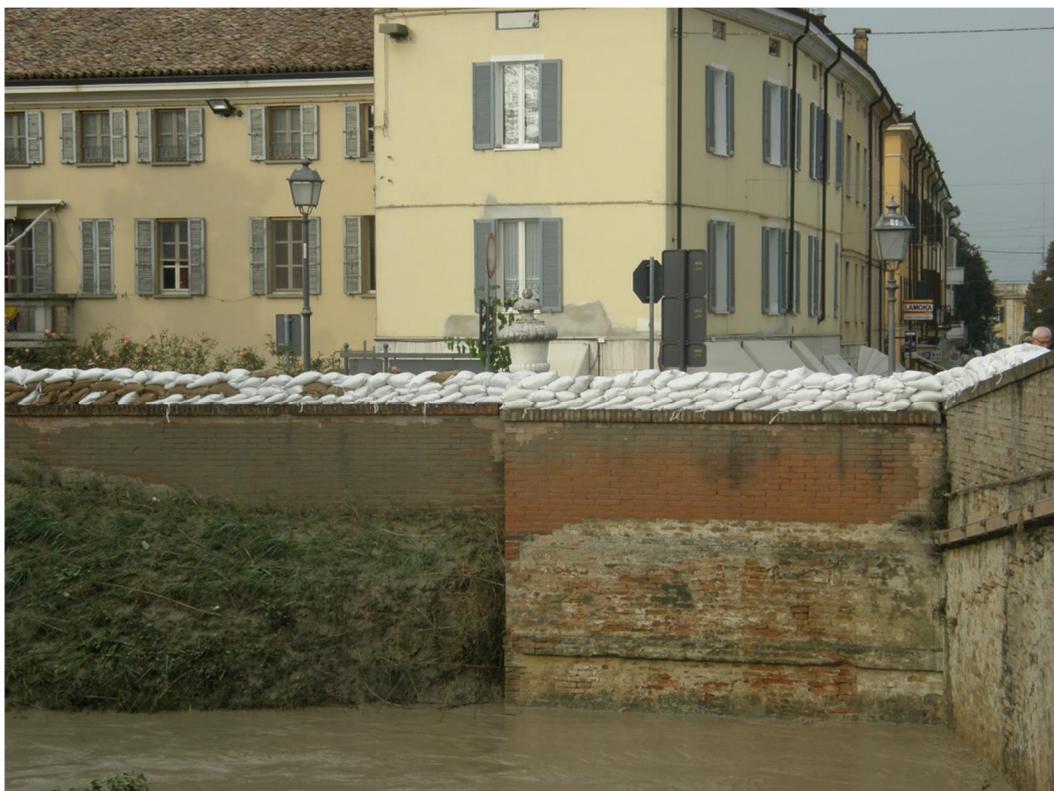
Figura 19: Lato di monte del Ponte storico di Colorno il giorno dopo il passaggio della piena

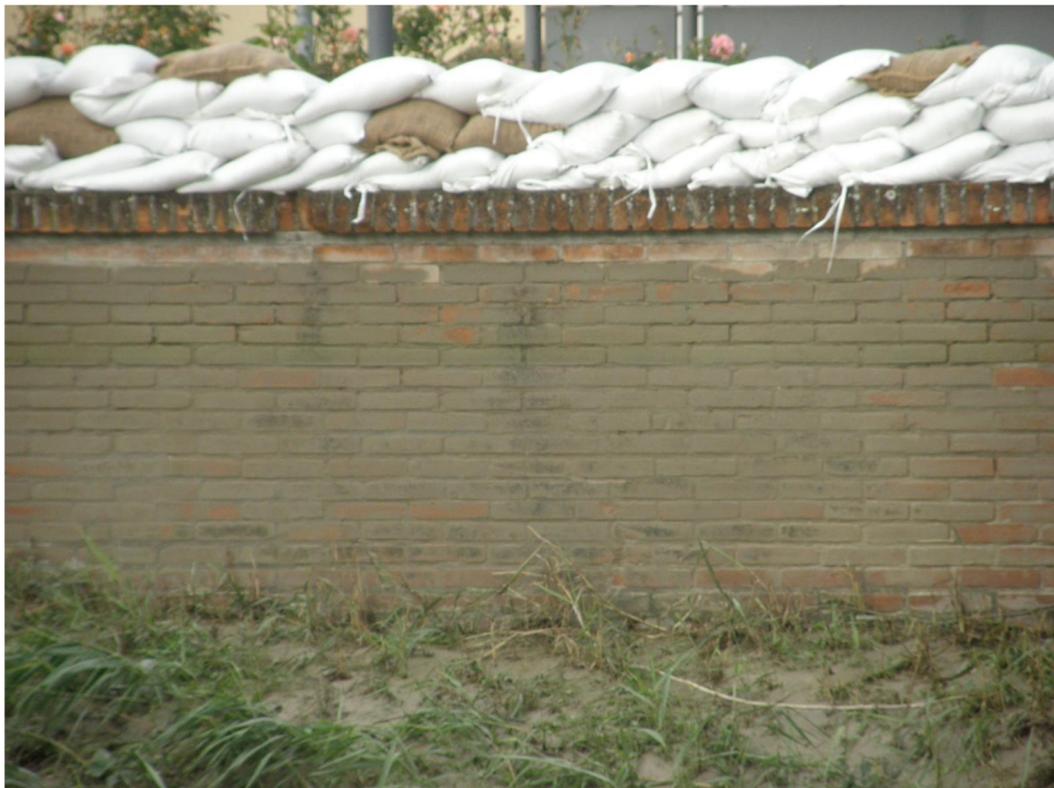
Figura 20: Dettaglio del muretto arginale a monte del ponte di Colorno, con evidenza del livello raggiunto dalla piena.
