# **Il piano di gestione del rischio alluvioni: pianificazione, protezione civile e interventi di messa in sicurezza**

**I progetti e gli interventi di adeguamento strutturale e funzionale del  
sistema arginale difensivo dei fiumi Secchia e Panaro**

**Modena, Largo Pucci 40 - 14 ottobre 2015**

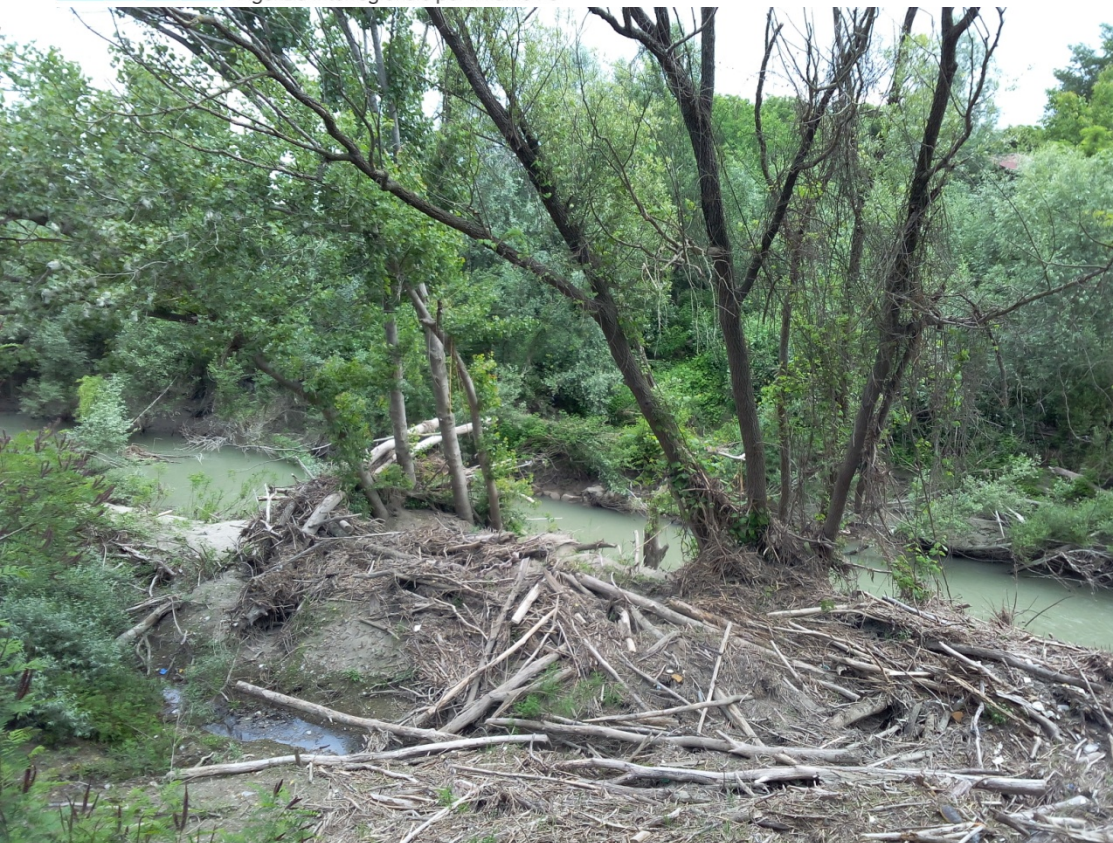
**Secchia prima, in primavera, frana in  
alveo causata da esemplari arborei  
troppo pesanti**

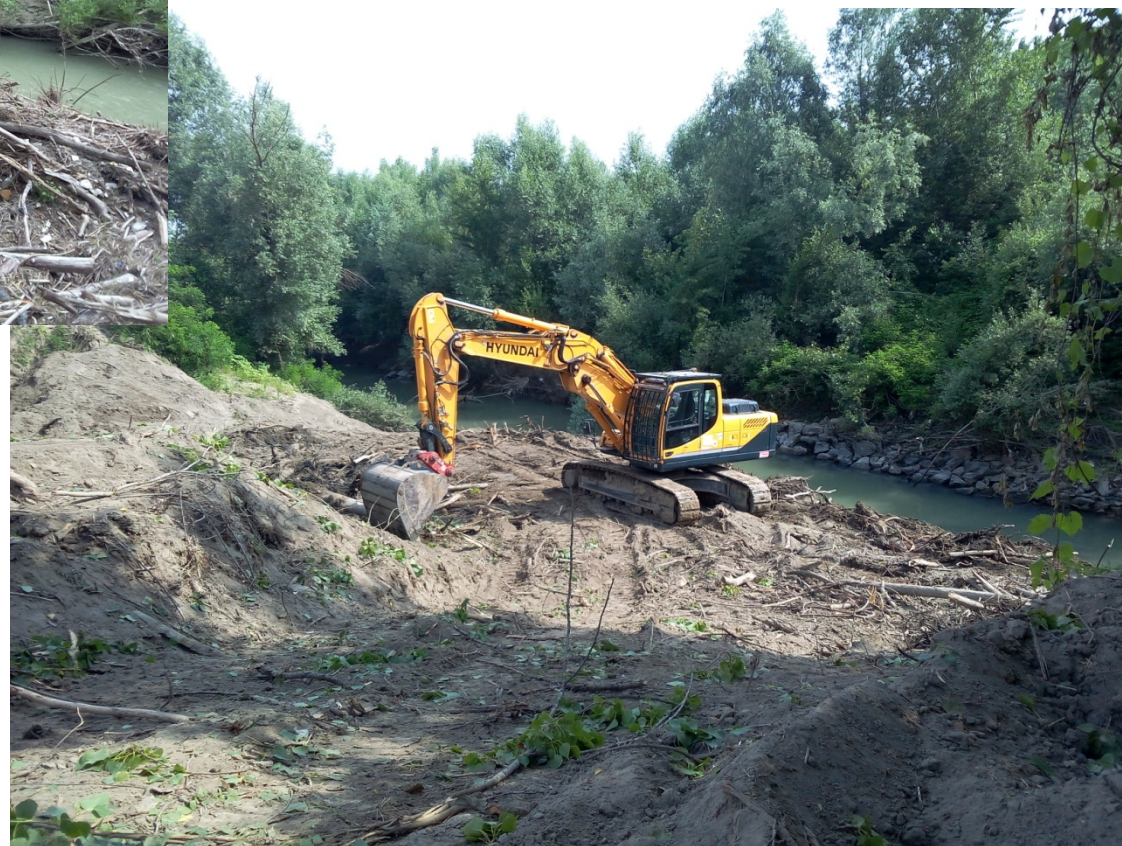
**durante i lavori, a giugno, di taglio L1  
fitosanitario e risagomatura della  
sponda**

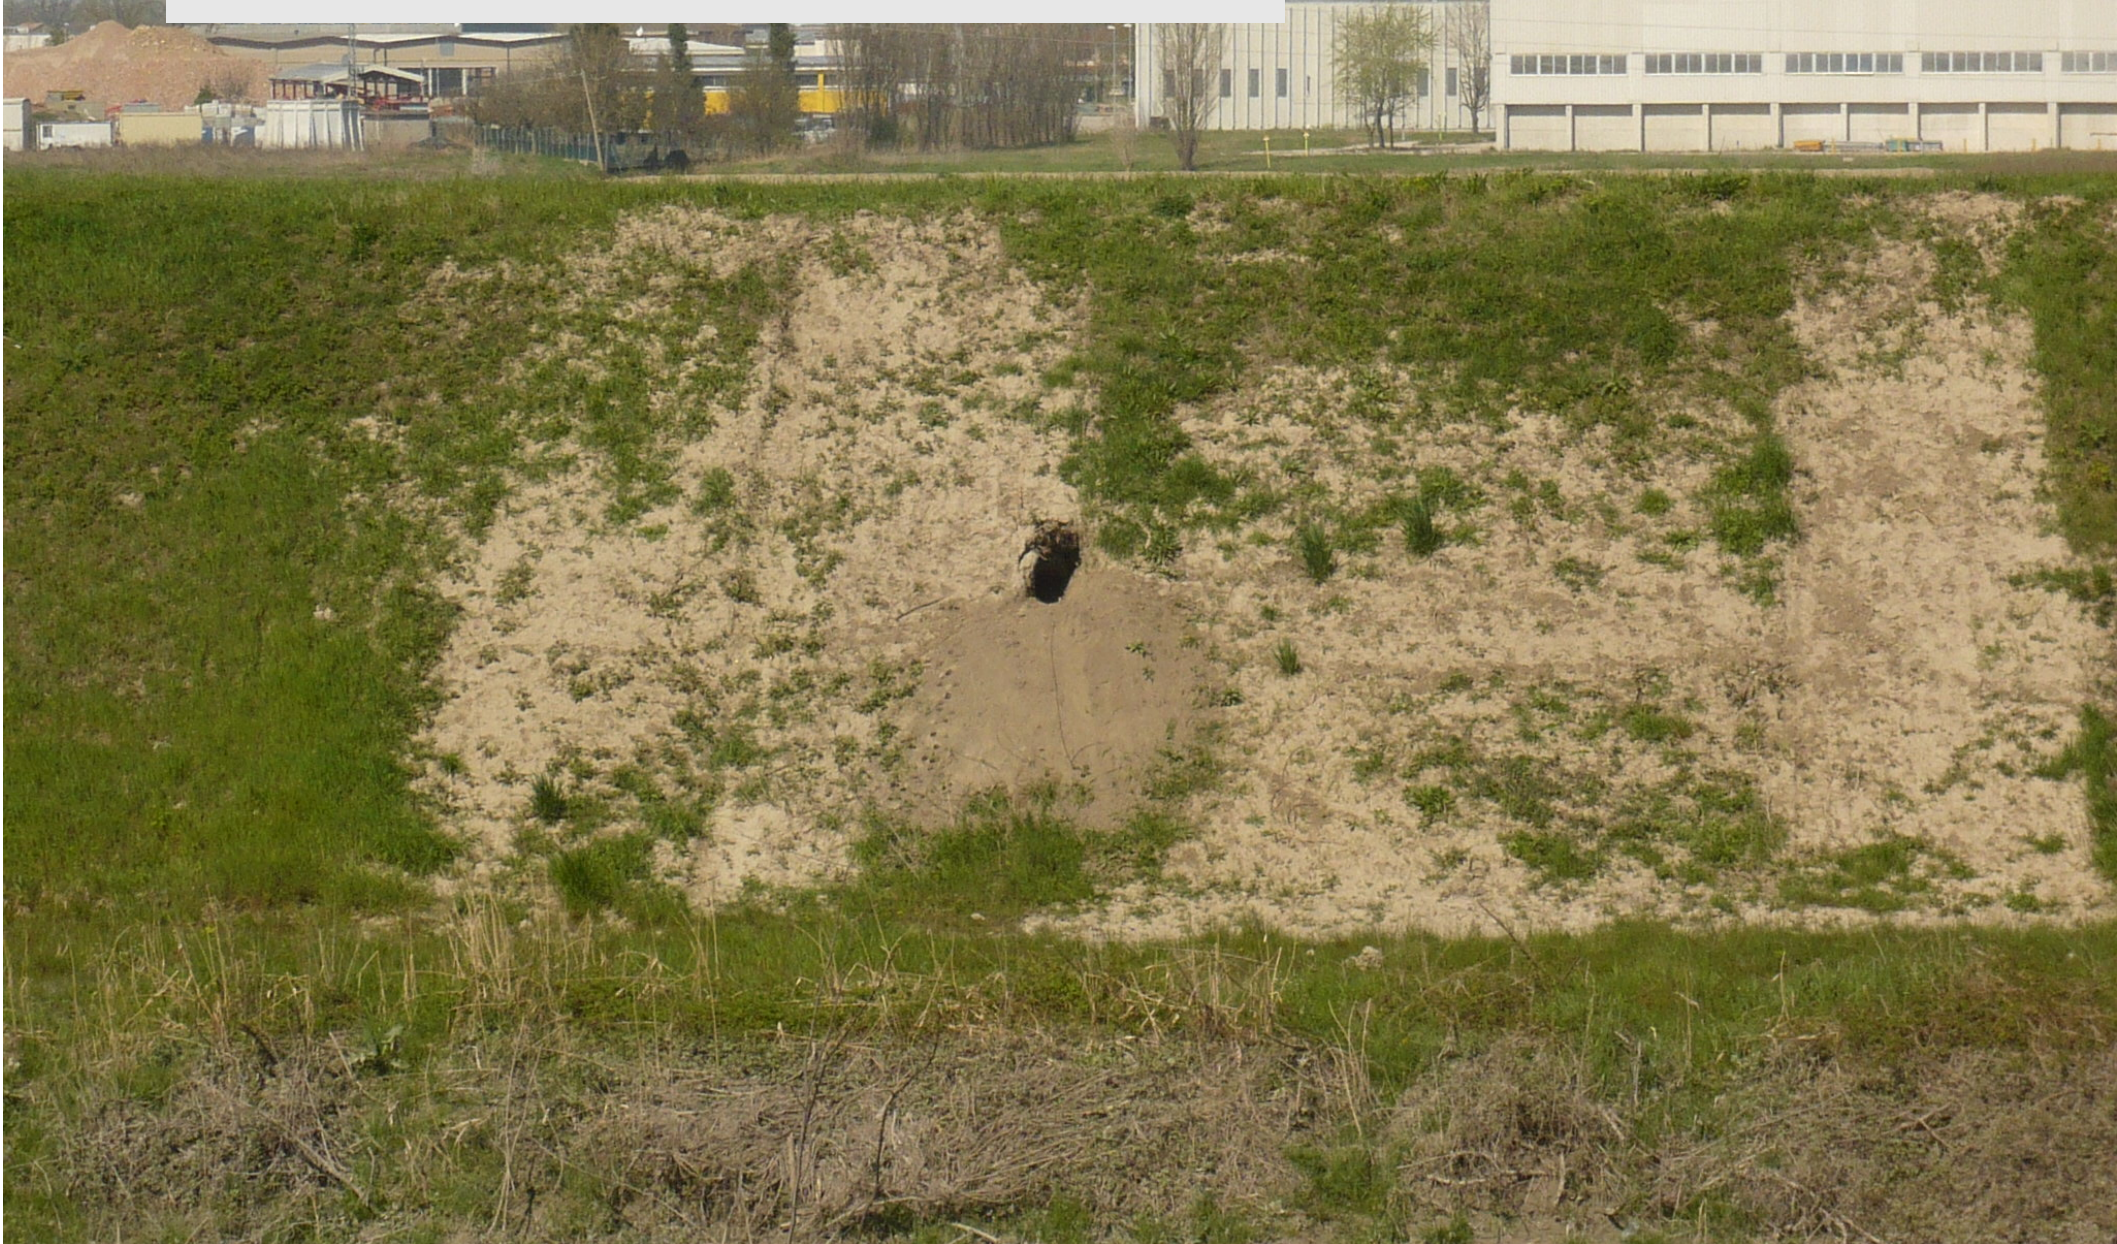
**IN QUESTA ZONA SI NOTA CHIARAMENTE CHE LA  
TANA E' STATA SCAVATA IN UNA ZONA IN CUI SI  
ERA DA POCO INTERVENUTI CON UN LAVORO DI  
RIPRISTINO**

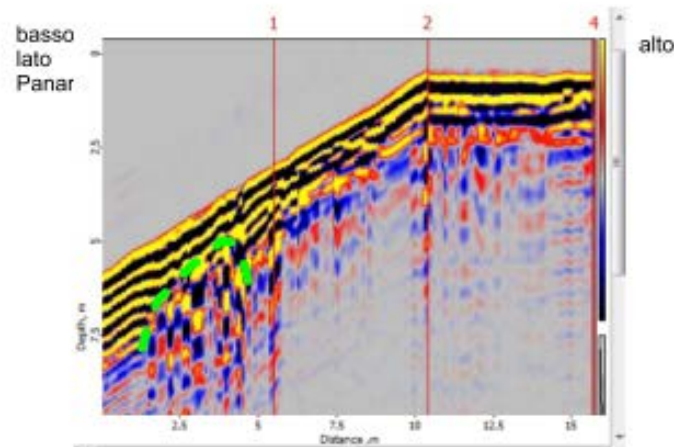
Fig.3 profilo P2 trasversale a 1m ad ovest della buca con schematica correzione topografica, marker 1 in corrispondenza della buca.
