Le operazioni AIPO nel tratto della rotta arginale del Secchia

Gli interventi nel territorio a seguito della rotta arginale del Secchia

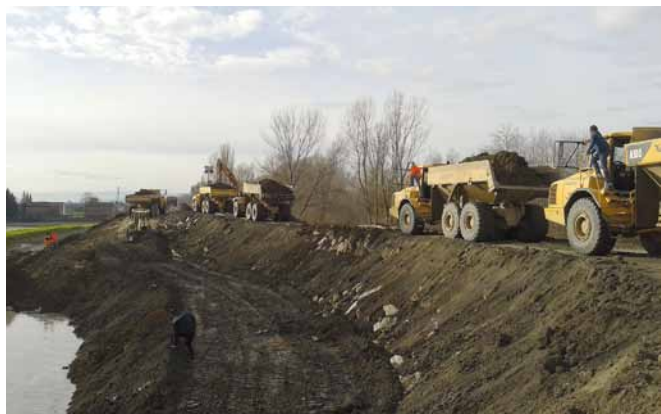
“ Nelle prime ore della mattina di domenica 19 gennaio si verifica una rottura dell’argine maestro del fiume Secchia, in destra idraulica, in località San Matteo, comune di Modena.

La rottura è situata circa 500 m a valle del ponte della TAV in un punto in cui gli accessi all’arginatura risultano da subito un grosso limite alla operatività dei mezzi d’opera.

attorno alle ore 8 del mattino, la breccia si presenta già con un’apertura di una ventina di metri; detta larghezza va progressivamente aumentando a causa della forte corrente che sormonta il tratto eroso, fino a un fronte valutato in circa 80 metri, raggiunto

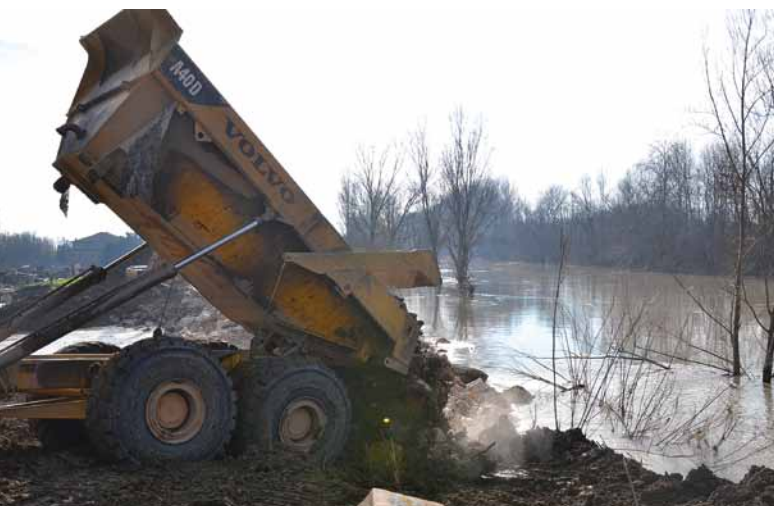
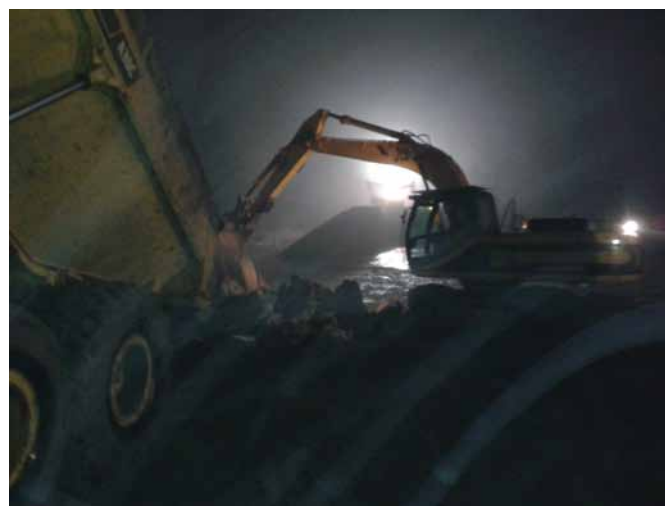
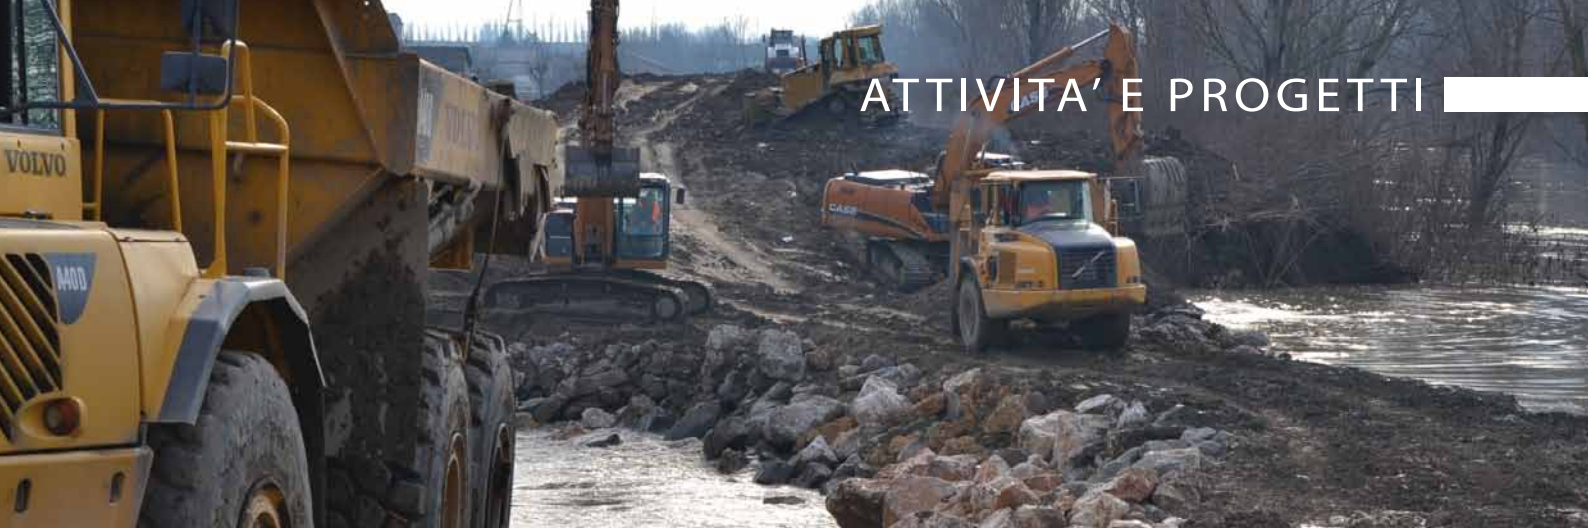
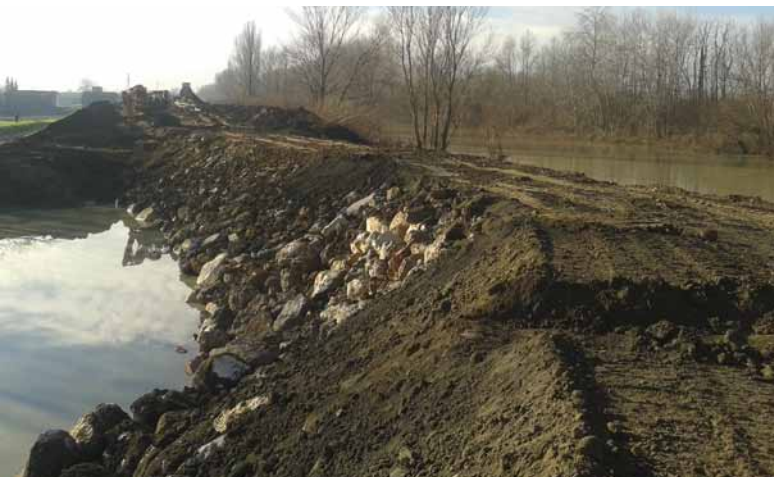
Le attività di cantiere, a partire da mercoledì 22 gennaio, proseguono con maggiore produttività, una volta resa percorribile la tura e attivando le operazioni di carico e scarico in modo circolare da valle verso monte, permettendo di lavorare in continuo agli otto dumper per la posa del pietrame e argilla e riducendo al minimo i tempi di

attesa di carico e scarico. Dal fronte di valle, nella mattinata del 22 gennaio, iniziano anche le operazioni di infissione delle palancole per un'altezza di 12 m e un'estensione di circa 72 m lineari sul lato campagna del tratto ricostruito al fine di ridurre al minimo i fenomeni di filtrazione. L'intervento per la prima messa in sicurezza del tratto si conclude nella giornata di lunedì 27 gennaio, con un'arginatura provvisoria ad una quota di circa 3 metri inferiore a quella ottimale. Nella mattinata di mercoledì 28 gennaio, le previsioni meteo evidenziano un nuovo peggioramento e l'attesa di una piena di criticità moderata sul Secchia; si decide pertanto d'intervenire per aumentare la quota arginale e realizzare una telonatura, sul paramento lato fiume, lungo il tratto di arginatura appena ricostruito. Nel pomeriggio della stessa

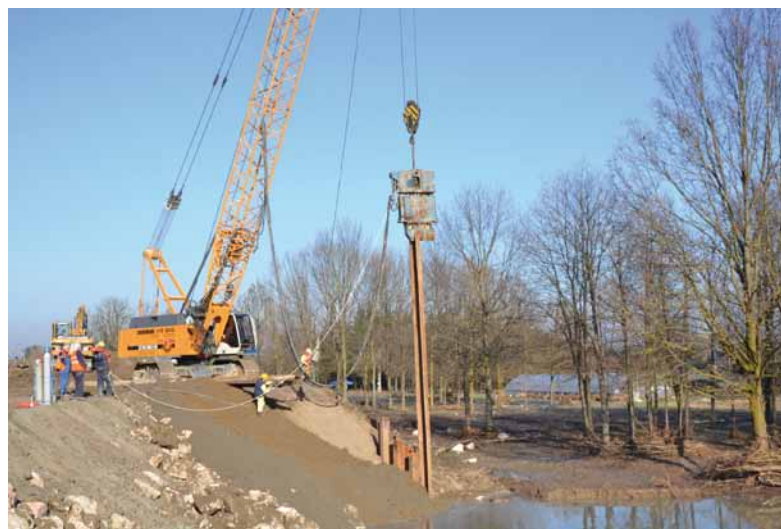
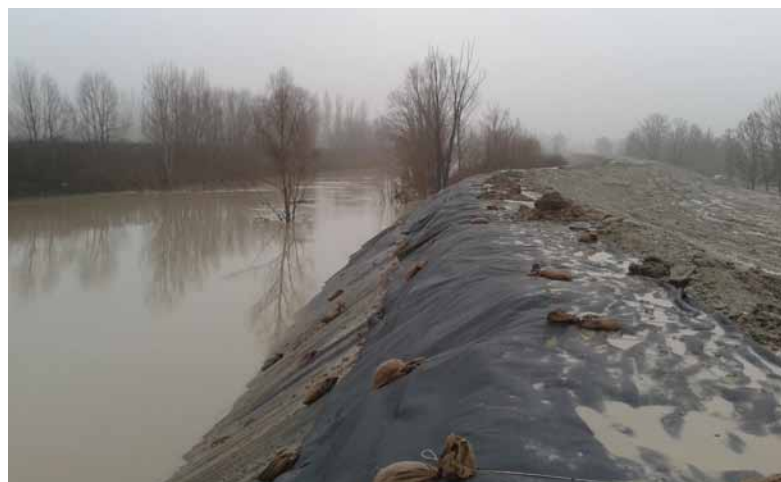
giornata vengono riprese le lavorazioni per realizzazione di un soprassoglio di altezza variabile tra 1.20m e 1.50 m e la posa con zavoratura dei teli a protezione del paramento arginale. Le difficili condizioni meteo non consentono di lavorare nelle ore notturne di mercoledì e giovedì ma rimane un presidio fisso H 24 delle imprese e dei tecnici AIPO. La nuova piena interessa il Secchia nella giornata di venerdì 31 gennaio, ma i livelli registrati consentono un adeguato franco di sicurezza, grazie al soprassoglio realizzato; nelle prime ore della mattina però si innesca un fenomeno di filtrazione tra il nuovo corpo arginale, realizzato in pietrame e argilla, e le palancole. Tutta la giornata di venerdì 31 gennaio si lavora per mantenere sotto controllo la filtrazione, creando due coronelle in pietrame e argilla per contrastare il

carico idraulico e ridurre la fuoriuscita d'acqua. Per smaltire la seppur limitata portata uscente, nella zona retrostante la rottura si crea una savanella di raccolta e vengono posizionate due pompe per impedire nuovi allagamenti alle abitazioni e alla strada SP12. Intorno alle 22,00 la filtrazione è completamente azzerata ma le operazioni di rialzo e ringrosso pro-

seguono fino alla giornata di domenica 2 febbraio, quando l'arginatura risulta in quota con il soprassoglio eseguito nelle giornate mercoledì e giovedì, di circa 1,50 m inferiore alla quota ottimale. I lavori proseguiranno quindi nei giorni successivi per il completo ripristino dell'arginatura.

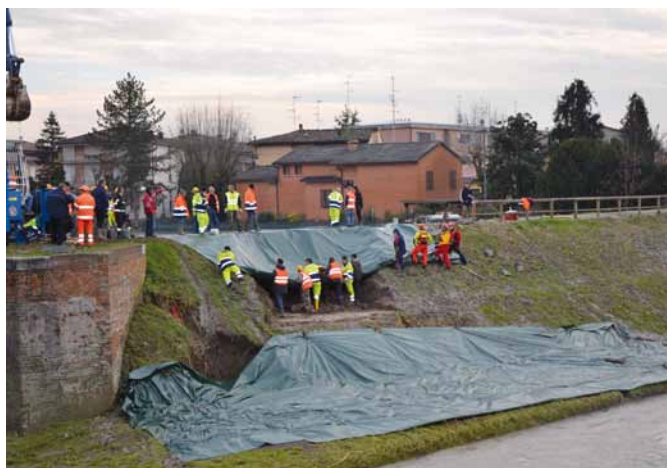
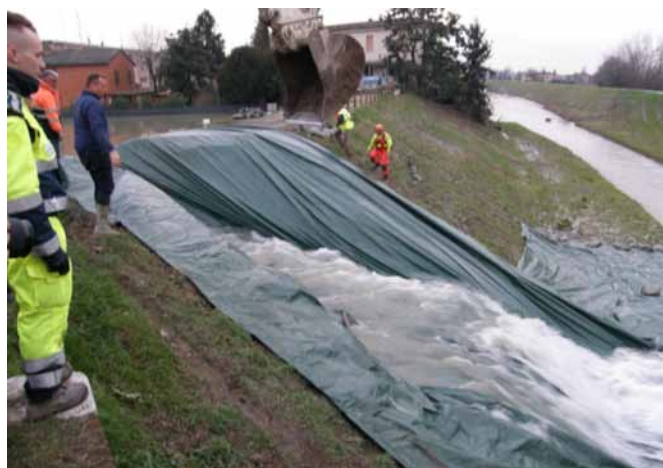
Realizzazione del taglio lungo il Naviglio sull'area di parcheggio di via Macchiavelli a Bomporto

Giovedì 23 gennaio un gruppo di tecnici AIPO, sempre in collaborazione con la Protezione Civile, ha eseguito il primo taglio di rientro sul Canale Naviglio nel centro di Bomporto: l'intervento, preceduto dalla analisi delle possibili alternative e concordato con il Sindaco, ha consentito alla grande quantità d'acqua che era rimasta confinata all'interno nel centro abitato fra le arginature di Naviglio e Panaro, con tiranti idrici a volte superiori al metro, di defluire nello stesso Naviglio, attraverso i portoni vinciani, in Panaro. Nel frattempo, iniziavano gli interventi di ripristino di ampi tratti delle arginature del canale Naviglio, che essendo state sormontate dalle acque fuoriuscite dal Secchia presentavano erosioni vaste e diffuse. Numerosi altri tagli di rientro

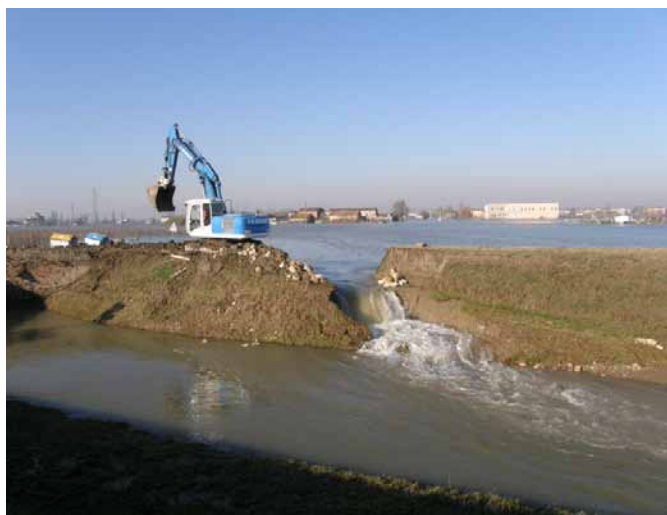
Realizzazione del primo taglio sul Cavo Argine a valle di via Chiaviche a Bastiglia

sono stati quindi realizzati per far defluire le acque che altrimenti non avevano modo di scolare: sul cavo Minutara, sul Cavo Argine e ancora sul Naviglio, sempre in sponda destra ma questa volta a valle dell'abitato di Bastiglia. Contemporaneamente a Bomporto, dove nel frattempo le acque si erano ritirate, si è realizzata prontamente la chiusura del primo taglio sul Naviglio, ripristinando l'argine in materiale sciolto e garantendone la tenuta idraulica per mezzo di una palancolata. Ulteriori interventi tumultuari di ripresa di frane, chiusura di tane di animali e interventi sulle chiaviche malfunzionanti sono stati effettuati ogni giorno. In seguito, si è proceduto a un ulteriore taglio di rientro sul Cavo Argine, in corrispondenza dell'immissione del cavo Fossetta. Anche nella seconda settimana dopo la rotta, che ha avuto
