RELAZIONE DI FINE EVENTO

# *Evento di piena del bacino del fiume Po*

## *Novembre 2016*

Aggiornamento 01/12/2016 ore 12:00

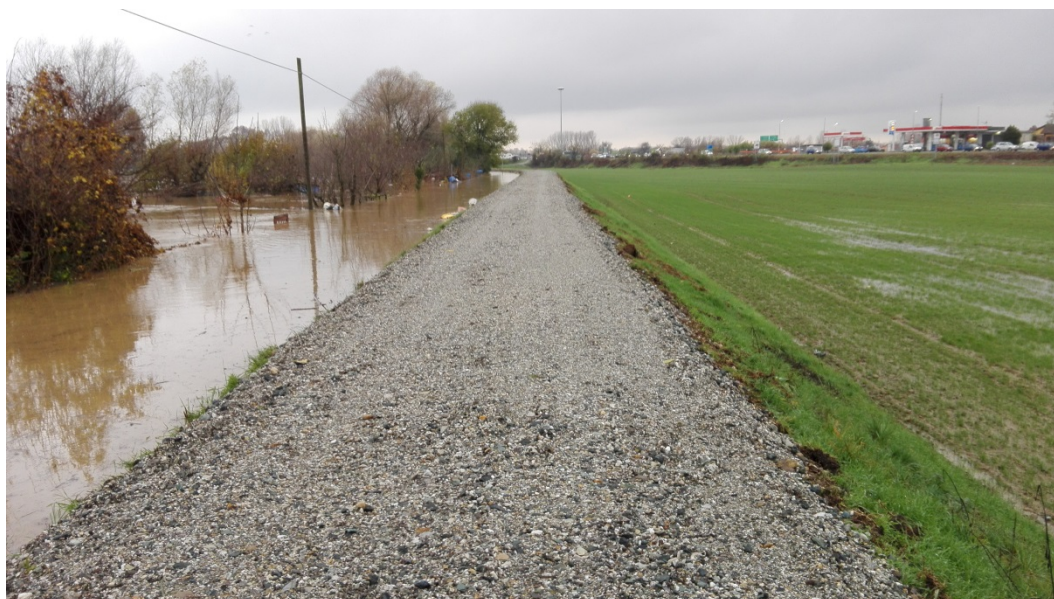
*Foto 1 – 25/11/2016 h 9:00: Vista da valle verso monte dell'argine sinistro del T. Chisola, il livello della piena lambisce la sommità arginale*

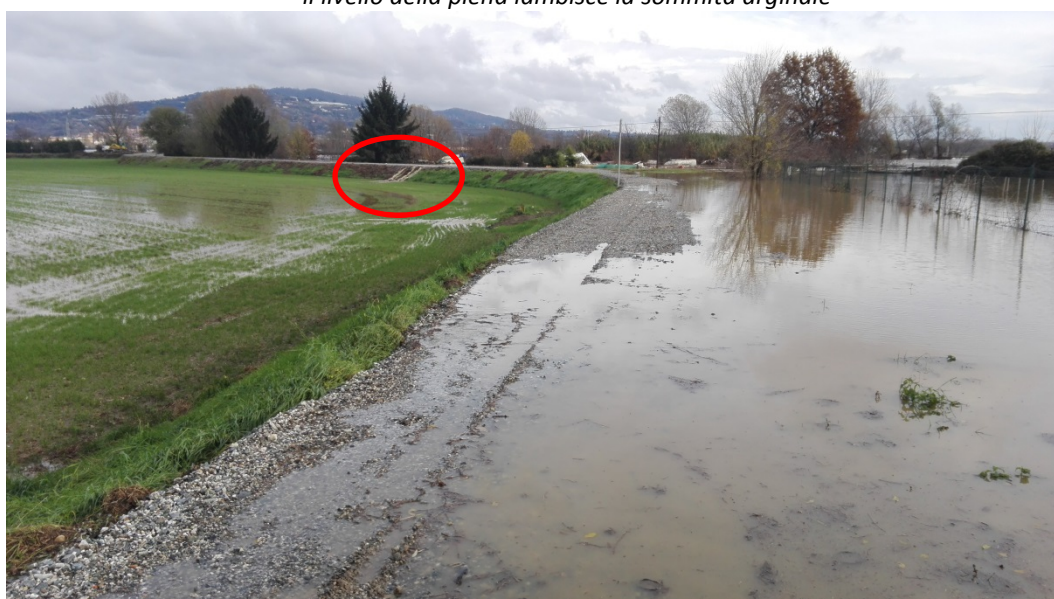
*Foto 2 - 25/11/2016 h 11:00: Vista da monte verso valle dell'argine sinistro del T. Chisola, il livello della piena ha raggiunto la sommità arginale ed è iniziata la tracimazione.*

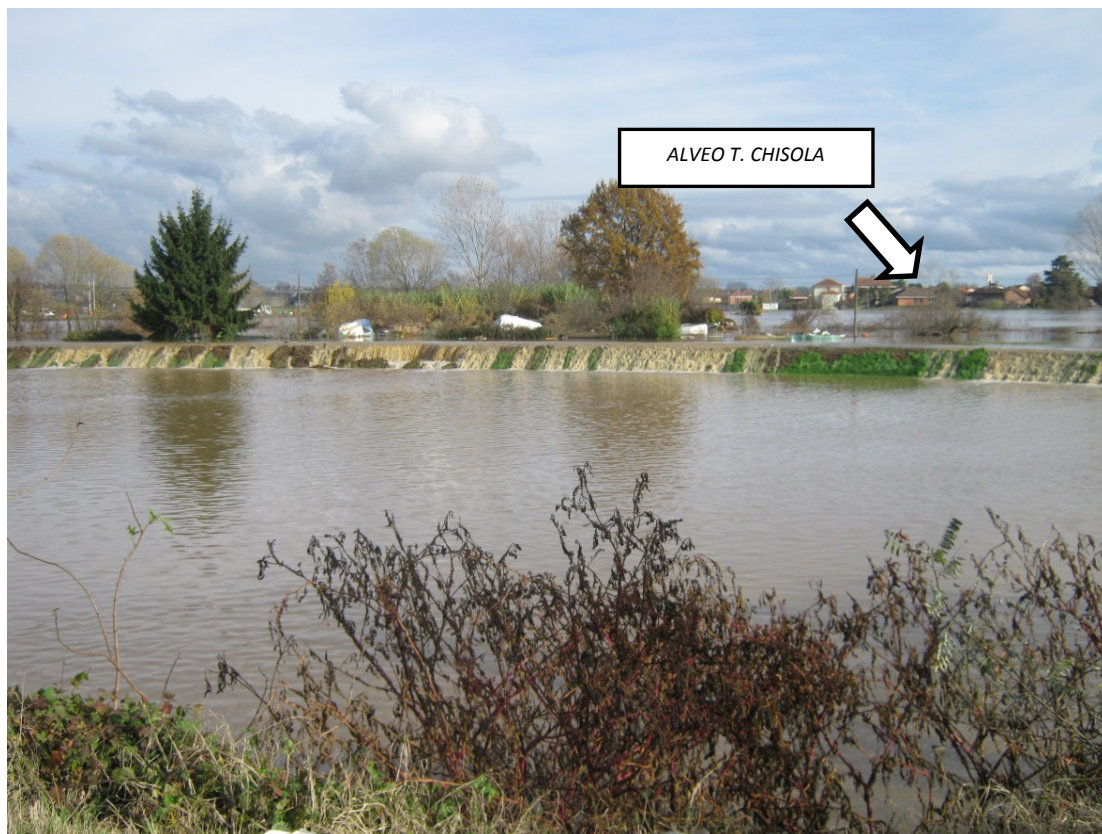
*Foto 3 - 25/11/2016 h 14:20: Vista da Strada Carignano verso l'argine sinistro del T. Chisola fase di tracimazione.*

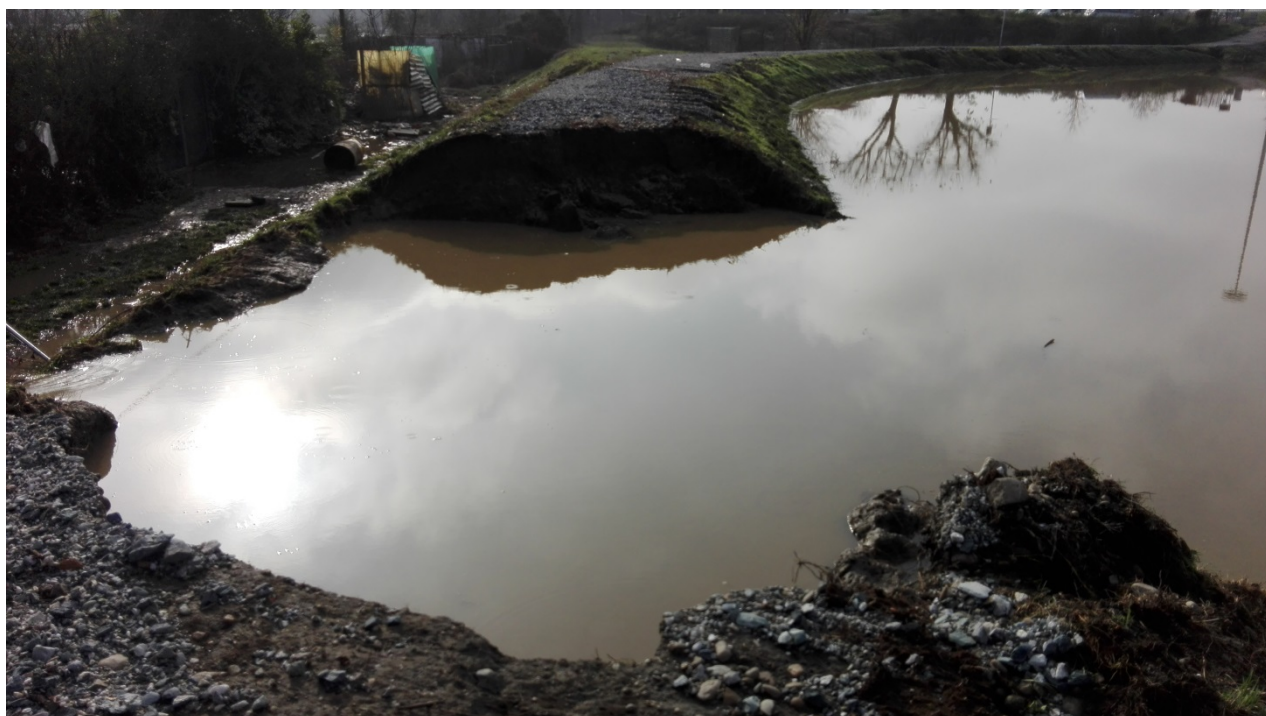
*Foto 4 - 26/11/2016: Rotta arginale a monte del ponte di strada Barauda – Situazione al termine dell'evento*

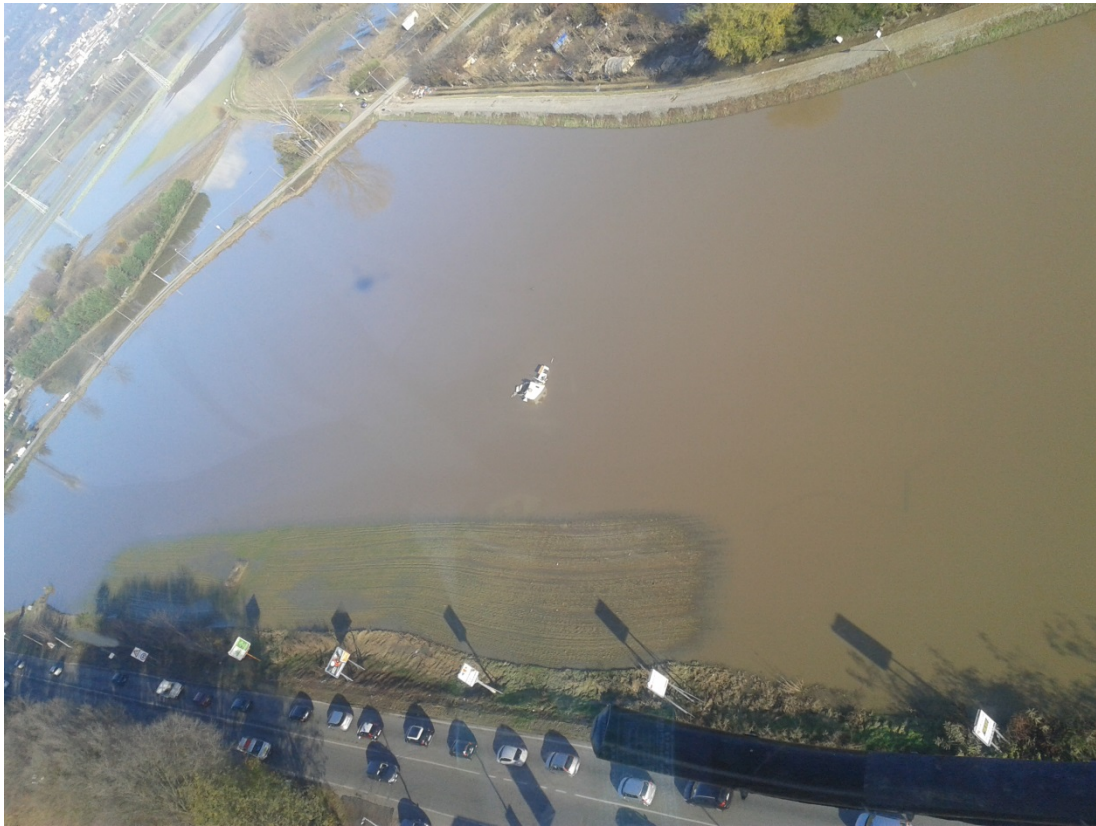
*Foto 5 - 26/11/2016: Area allagata dalla rotta di monte compresa tra Strada Carignano e l'argine sinistro del T. Chisola, a monte del Ponte di strada Barauda – Vista aerea.*

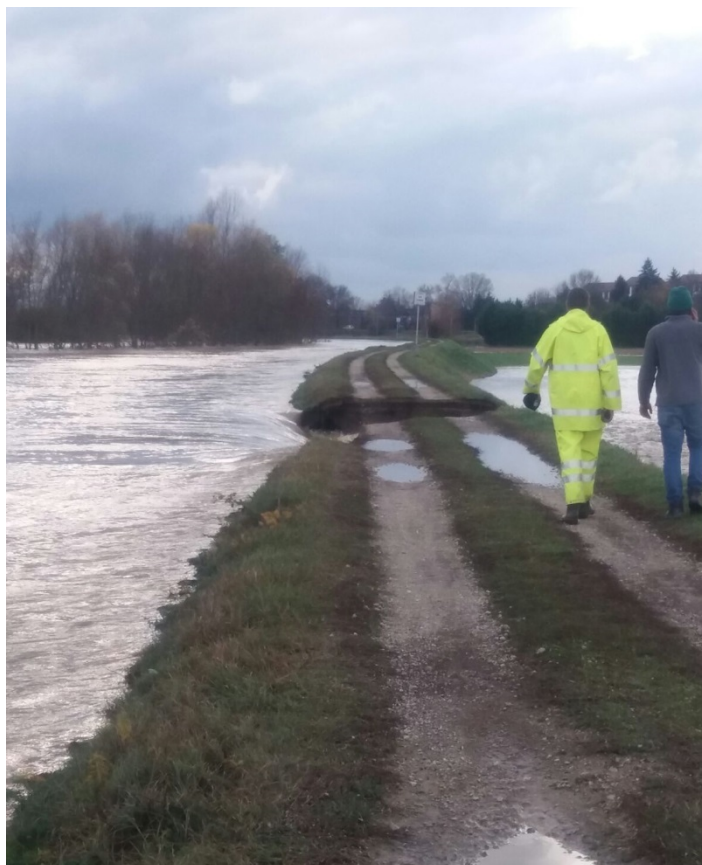
*Foto 7 - 25/11/2016 h16:30: Rotta arginale a valle del ponte di strada Barauda su argine sinistro  
Vista da valle verso monte*

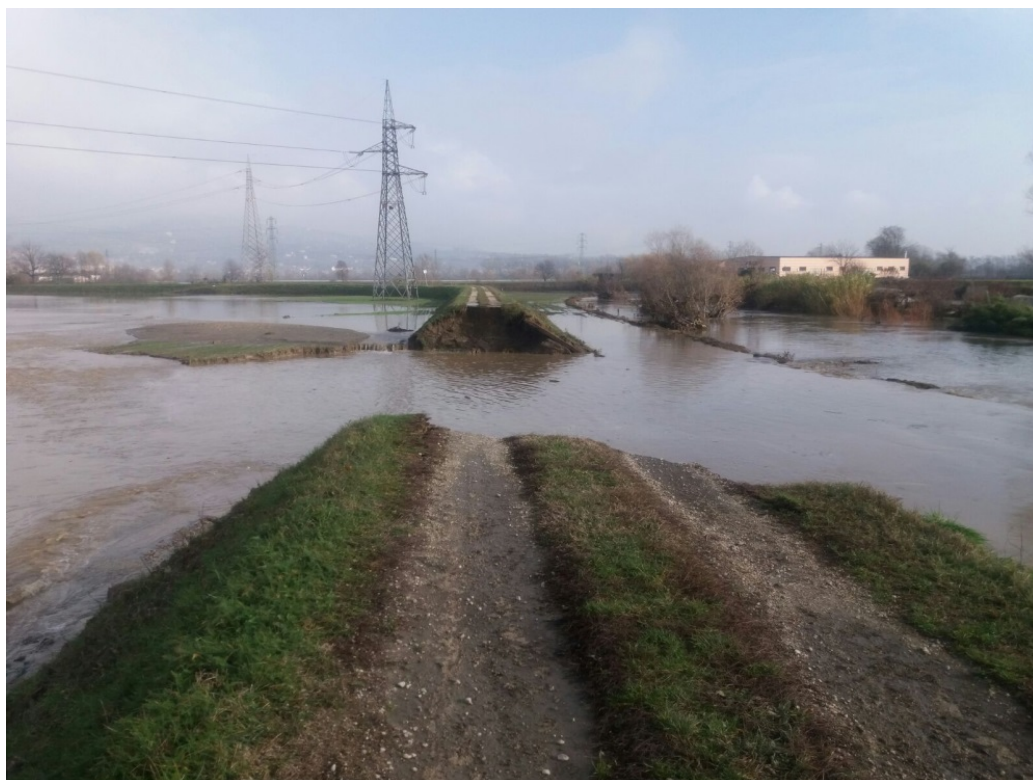
*Foto 8 – 26/11/2016: Rotta arginale a valle del ponte di strada Barauda su argine sinistro  
Vista da monte verso valle*

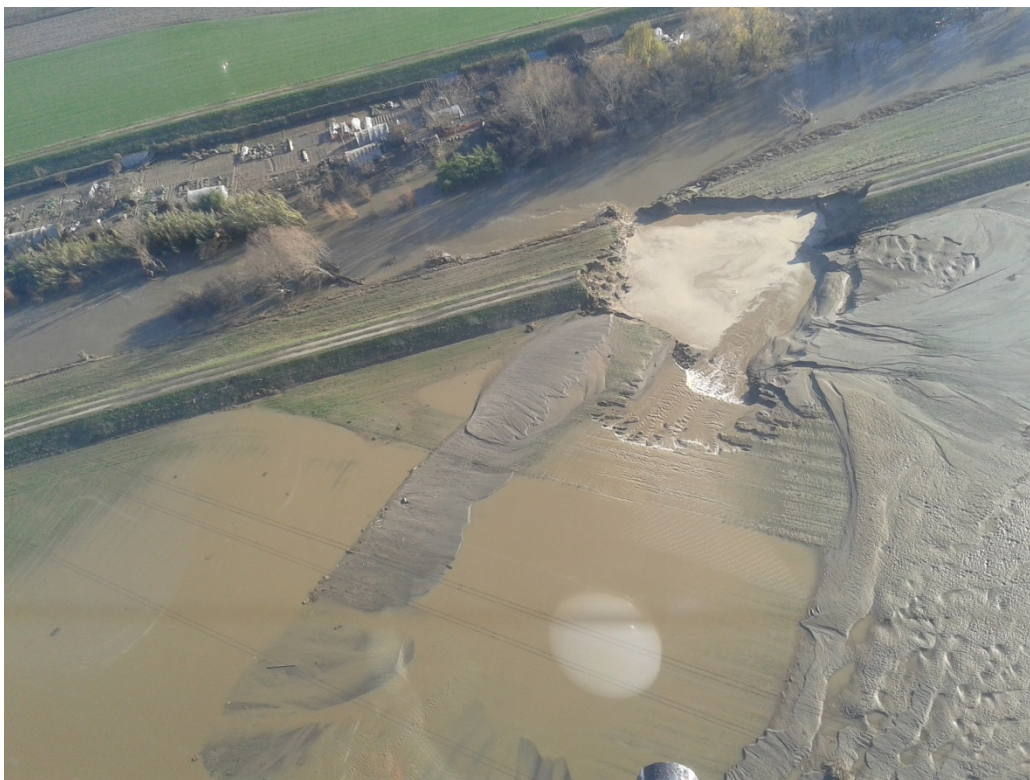
*Foto 9 – 26/11/2016: Rotta arginale a valle del ponte di strada Barauda su argine sinistro  
Vista aerea*

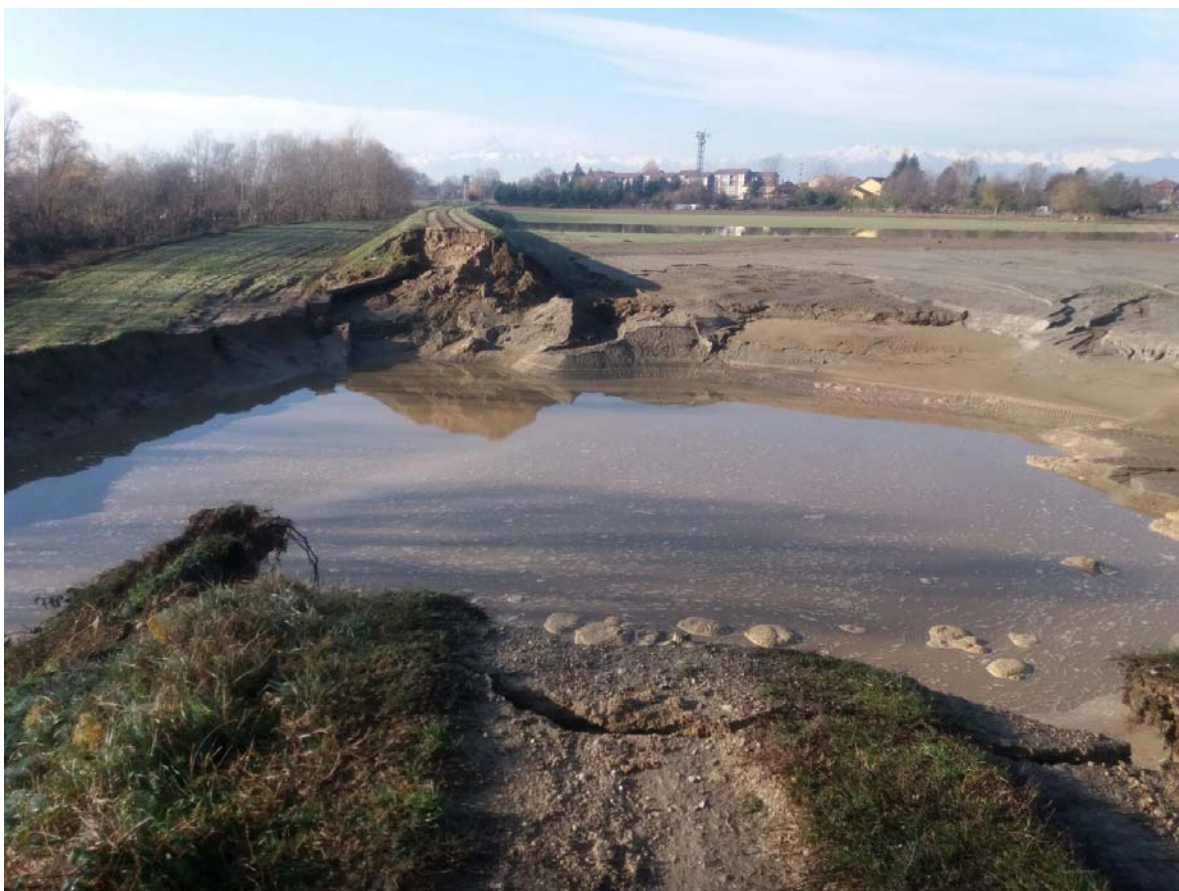
*Foto 10 – 27/11/2016: Rotta arginale a valle del ponte di strada Barauda su argine sinistro  
Situazione in corrispondenza della breccia alla conclusione dell'evento.*

Una volta conclusosi l'evento, quando i livelli in Po e in Chisola sono ritornati al di sotto dei livelli di golena, è stato possibile valutare l'entità del danno alle opere di difesa ed effettuare una rotta di rientro per consentire il rapido smaltimento delle acque esondate.

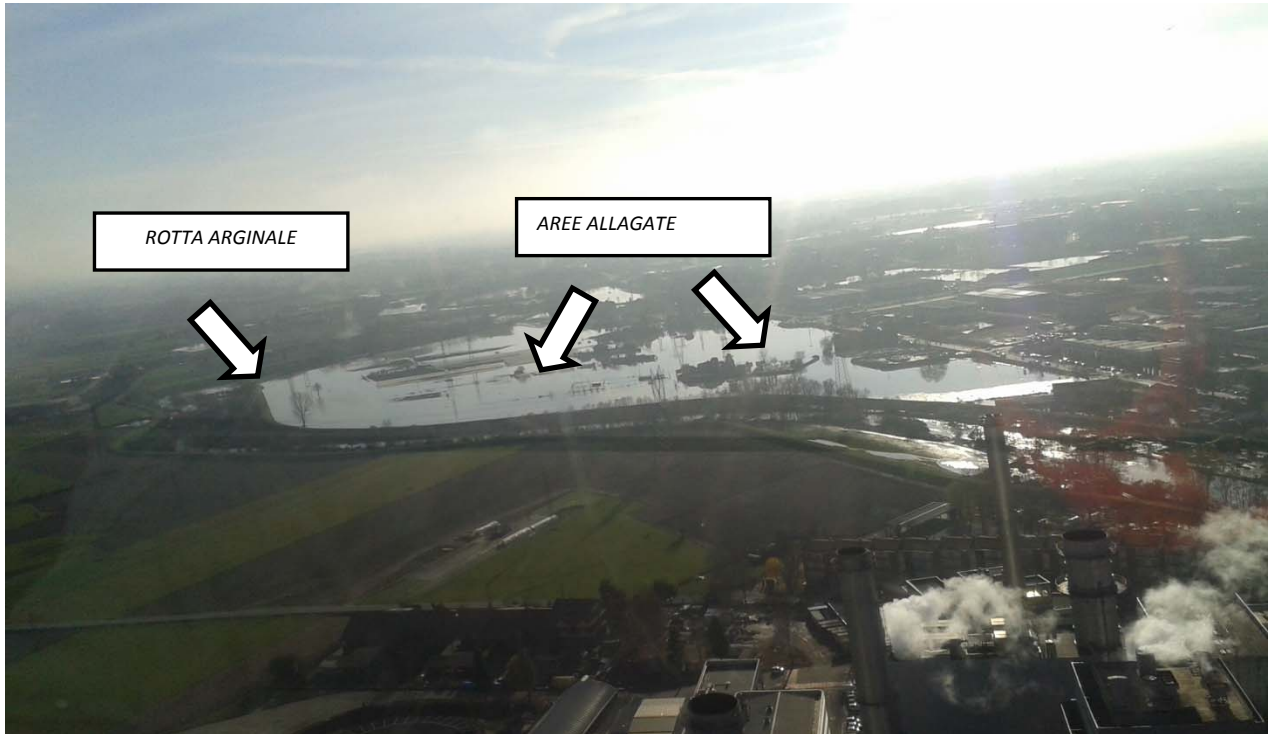
*Foto 11 - 26/11/2016: Area allagata dalla rotta di valle compresa tra Strada Carignano e l'argine sinistro del T. Chisola, a valle del Ponte di strada Barauda.*

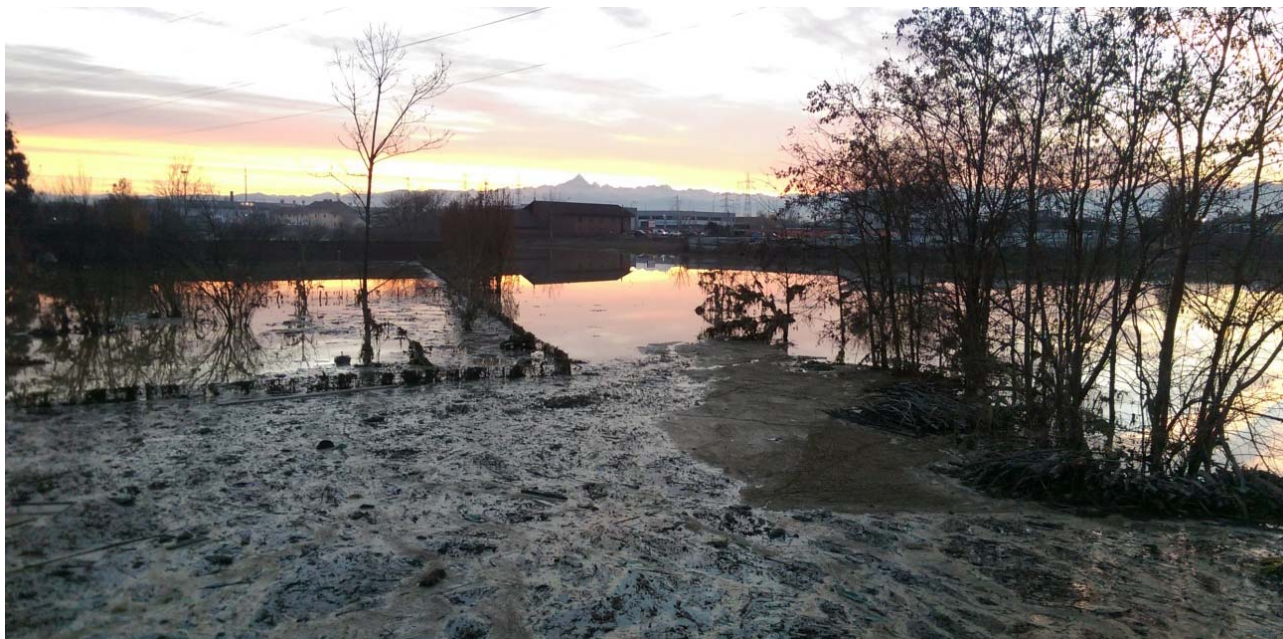
*Foto 15 - 27/11/2016: Area allagata dalla rotta di valle compresa tra Strada Carignano e l'argine sinistro del T. Chisola, a valle del Ponte di strada Barauda.*

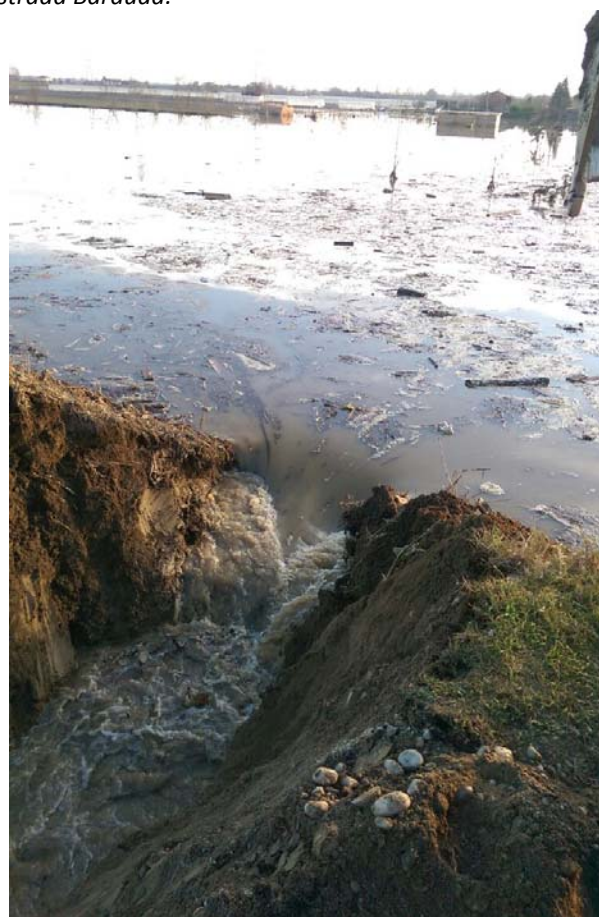
*Foto 16 e 17 - 27/11/2016: Argine sinistro del T. Chisola, a valle del Ponte di strada Barauda, apertura di un varco per far defluire le acque comprese tra Strada Carignano e l'argine.*

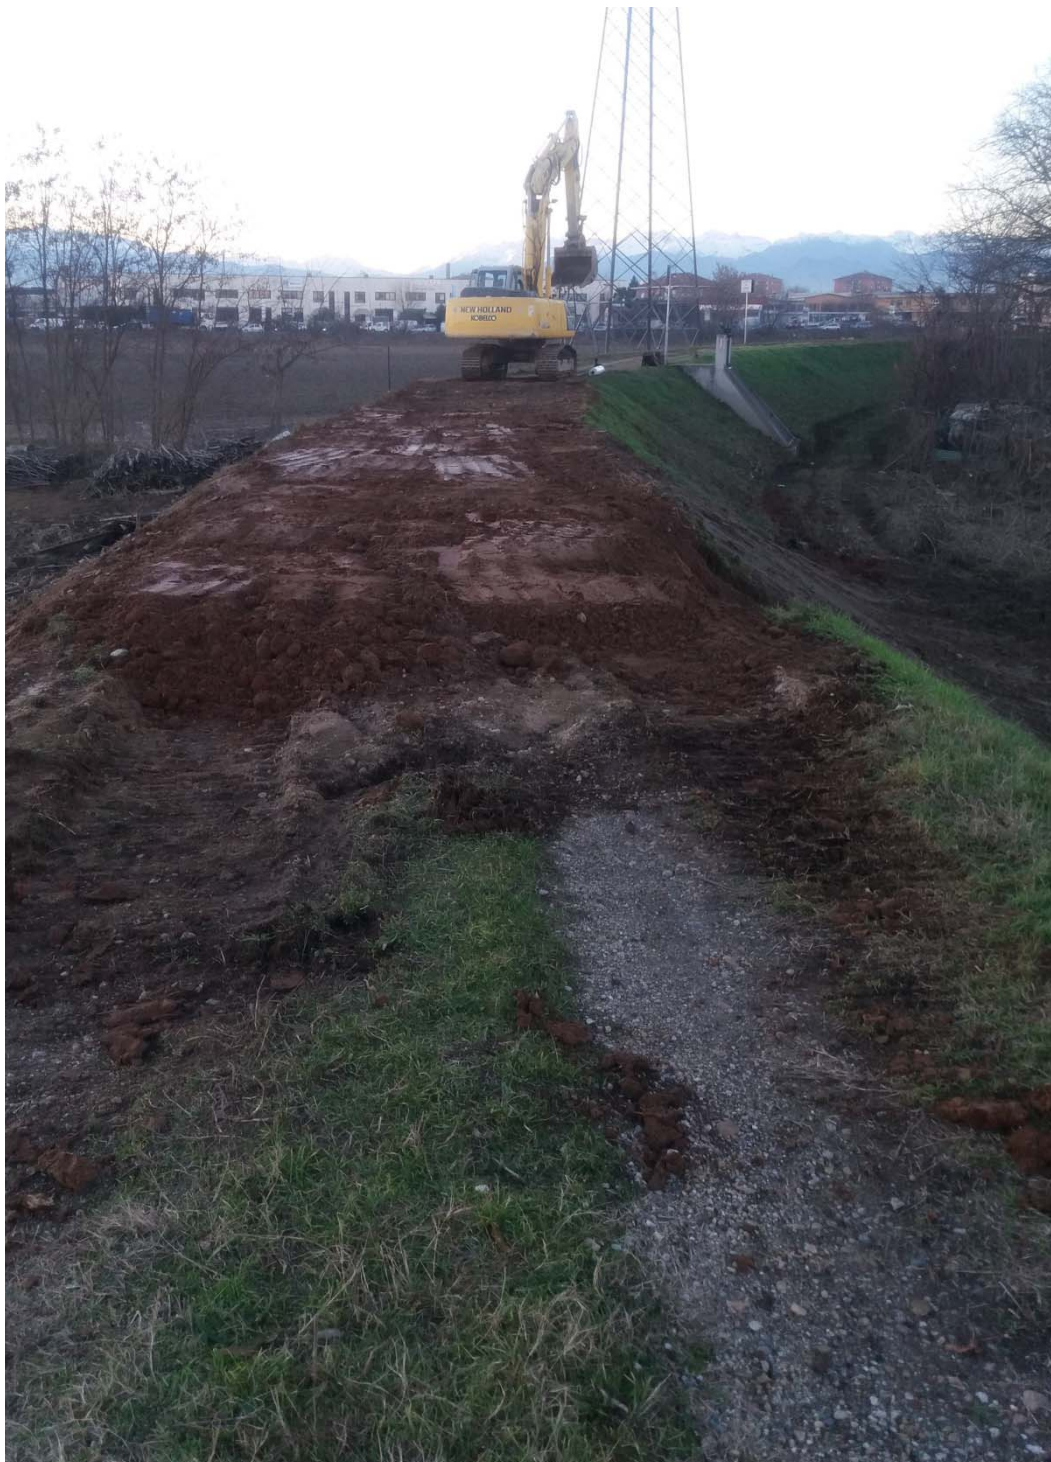
*Foto 18 - 01/12/2016: Argine sinistro del T. Chisola, a valle del Ponte di strada Barauda, chiusura del varco Aperto per far defluire le acque comprese tra Strada Carignano e l'argine.*

I lavori per la chiusura della rotta di rientro si sono conclusi nella giornata di ieri, 01.12.2016, mentre attualmente sono in corso di esecuzione, con la massima celerità possibile, i lavori per il ripristino degli argini tracimati e per la definitiva chiusura delle rotte arginali prodottesi durante l'evento.

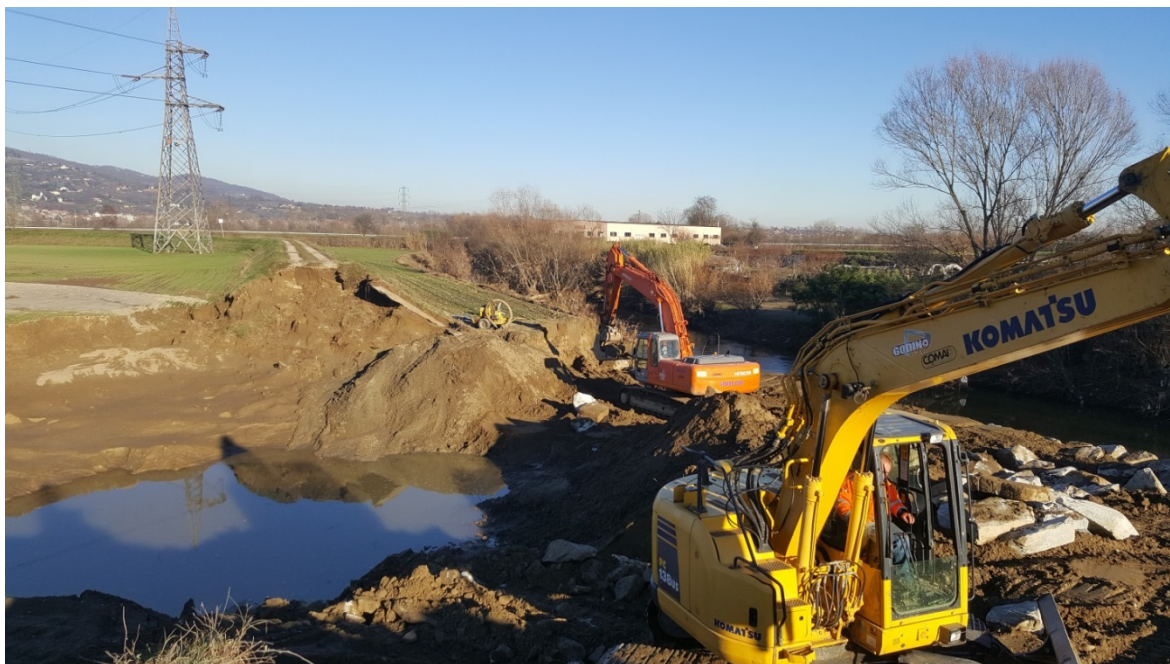
*Foto 19 - 30/11/2016: Argine sinistro del T. Chisola, a valle del Ponte di strada Barauda, lavori di chiusura della rotta arginale.*

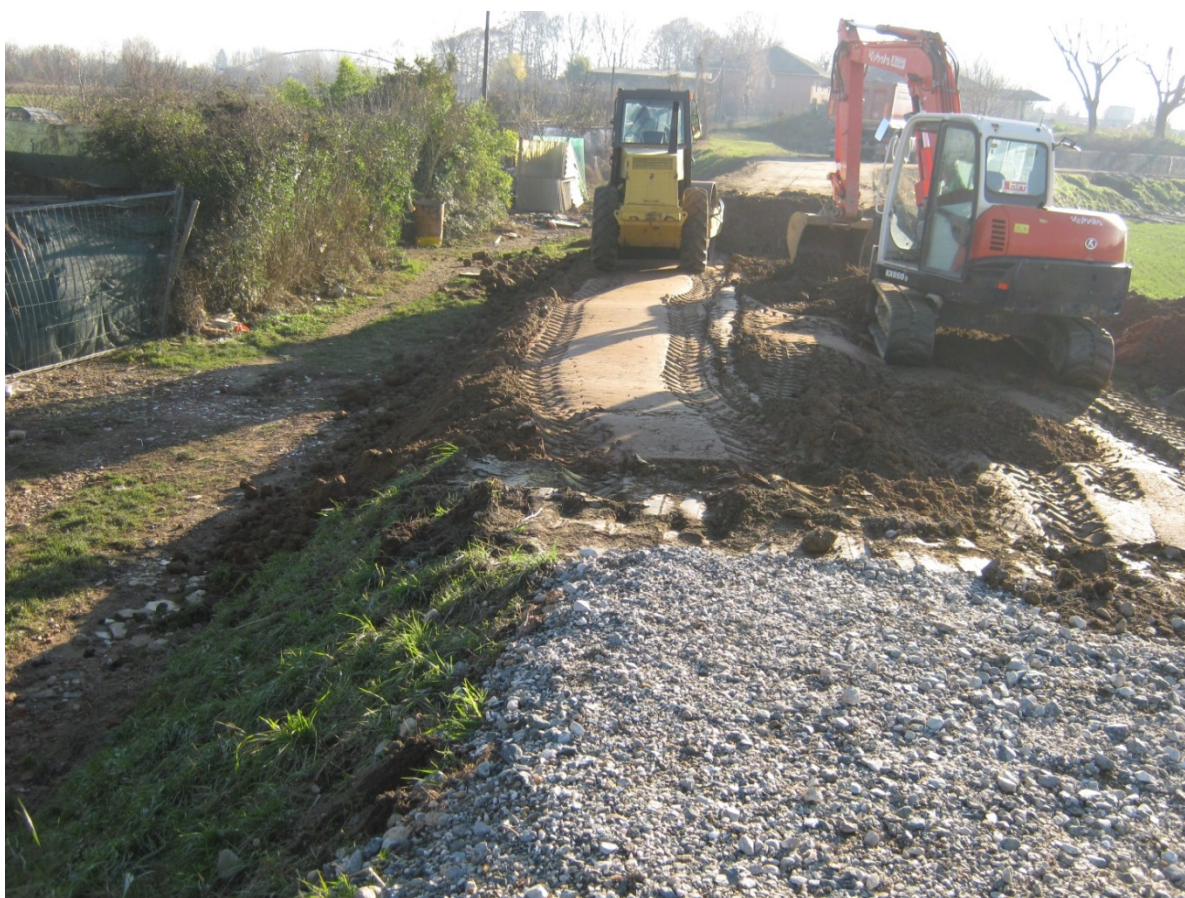
*Foto 20 - 01/12/2016: Argine sinistro del T. Chisola, a monte del Ponte di strada Barauda, lavori di chiusura della rotta arginale.*

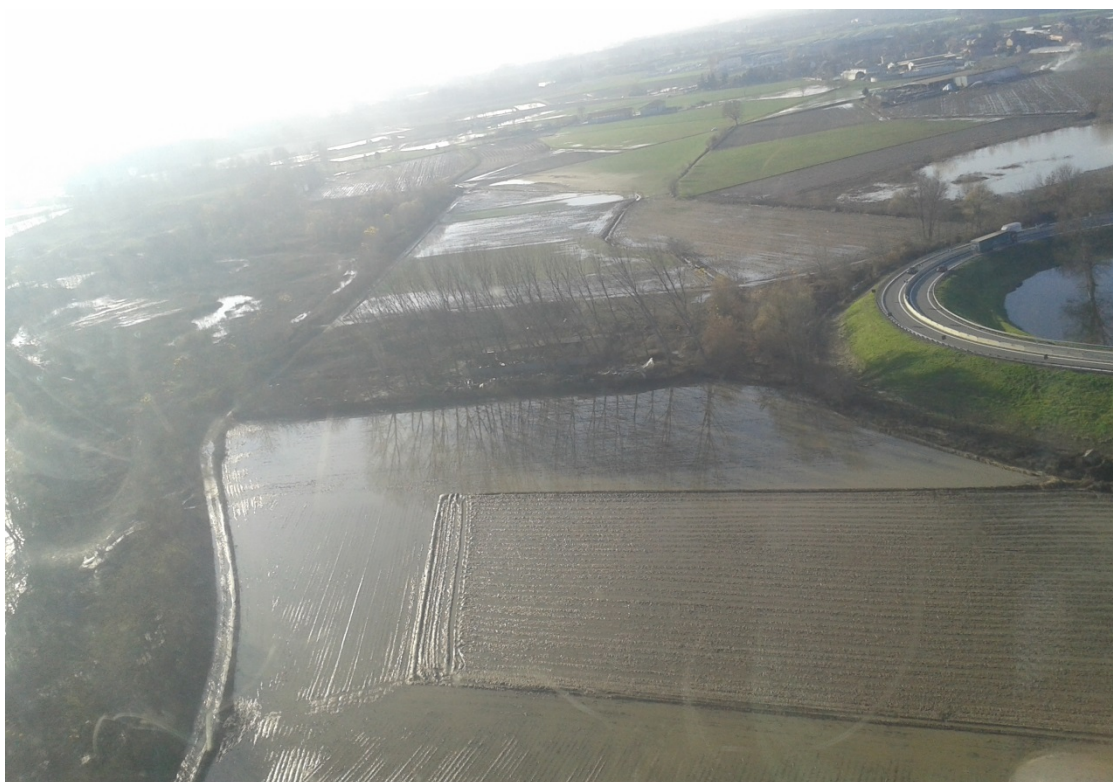
*Foto 21 - 26/11/2016: Allagamenti diffusi per effetto dell'esondazione del T. Chisola in sinistra idrografica, a monte del tratto arginato. Vista aerea*

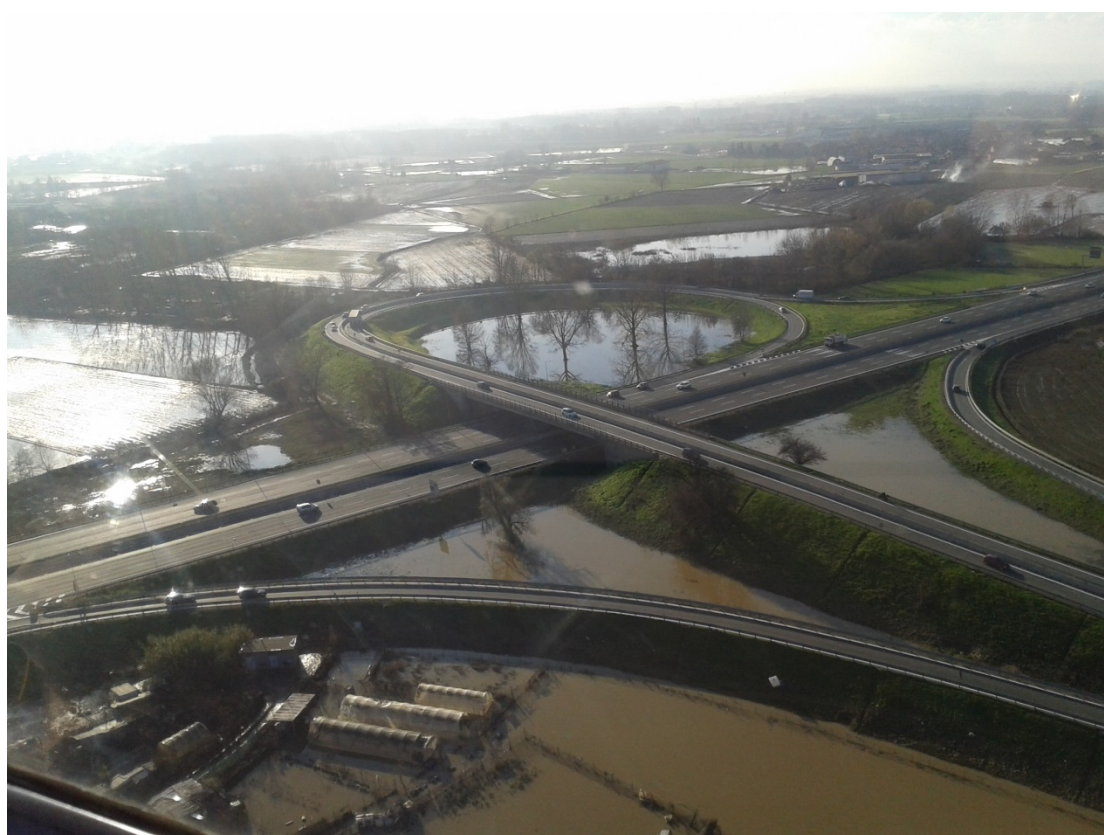
*Foto 22 - 26/11/2016: Allagamenti diffusi per effetto dell'esondazione del T. Chisola in sinistra idrografica, a monte del tratto arginato. Vista aerea*

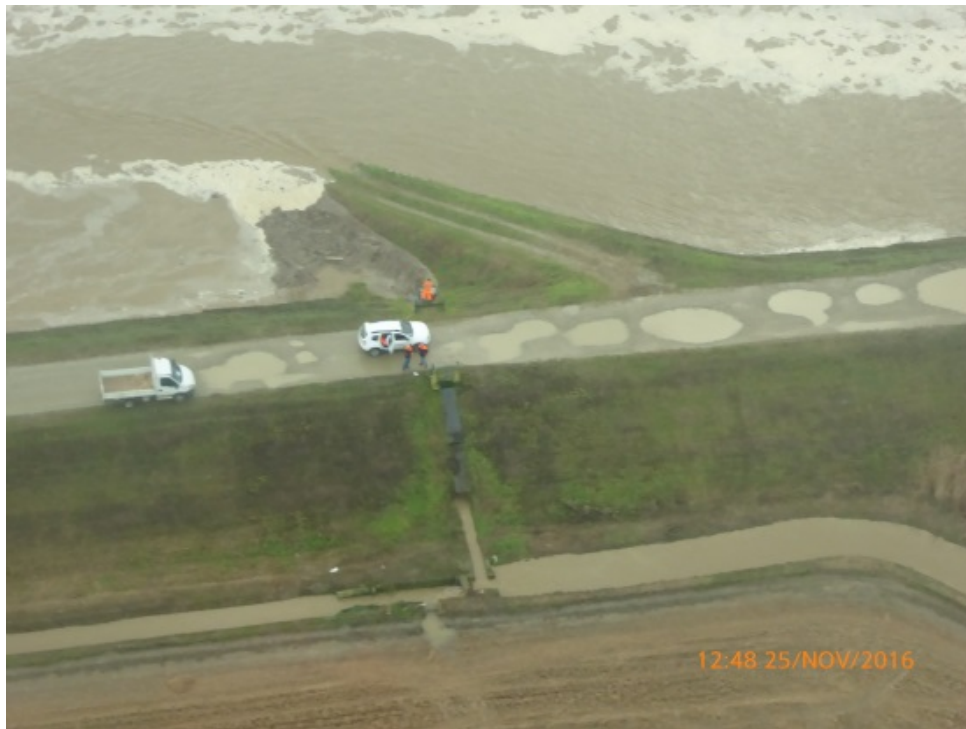
*Chiusura di una chiavica lungo il Po nella zona di Casale*

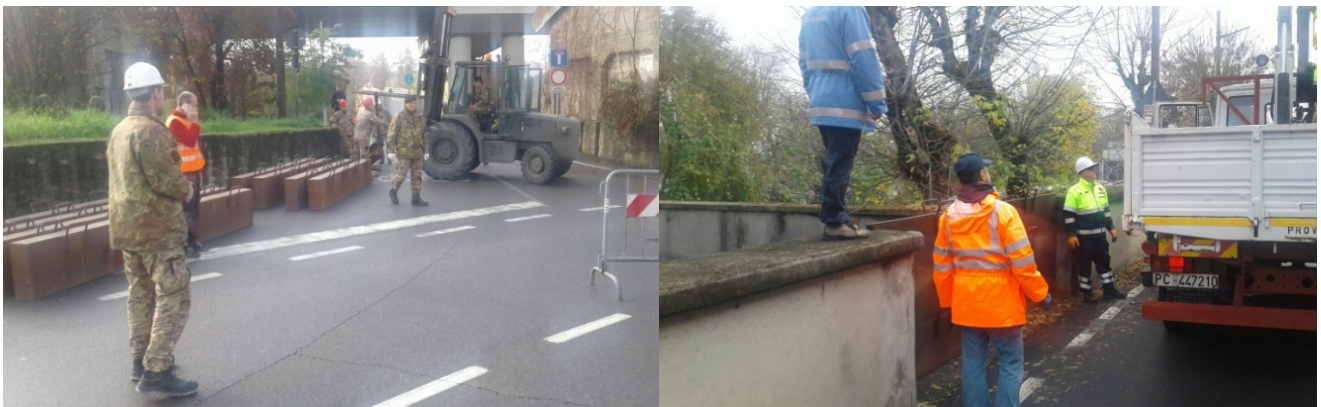
*Po a Piacenza e provincia, chiusura varchi - 26/11/2016 ore 10.00*

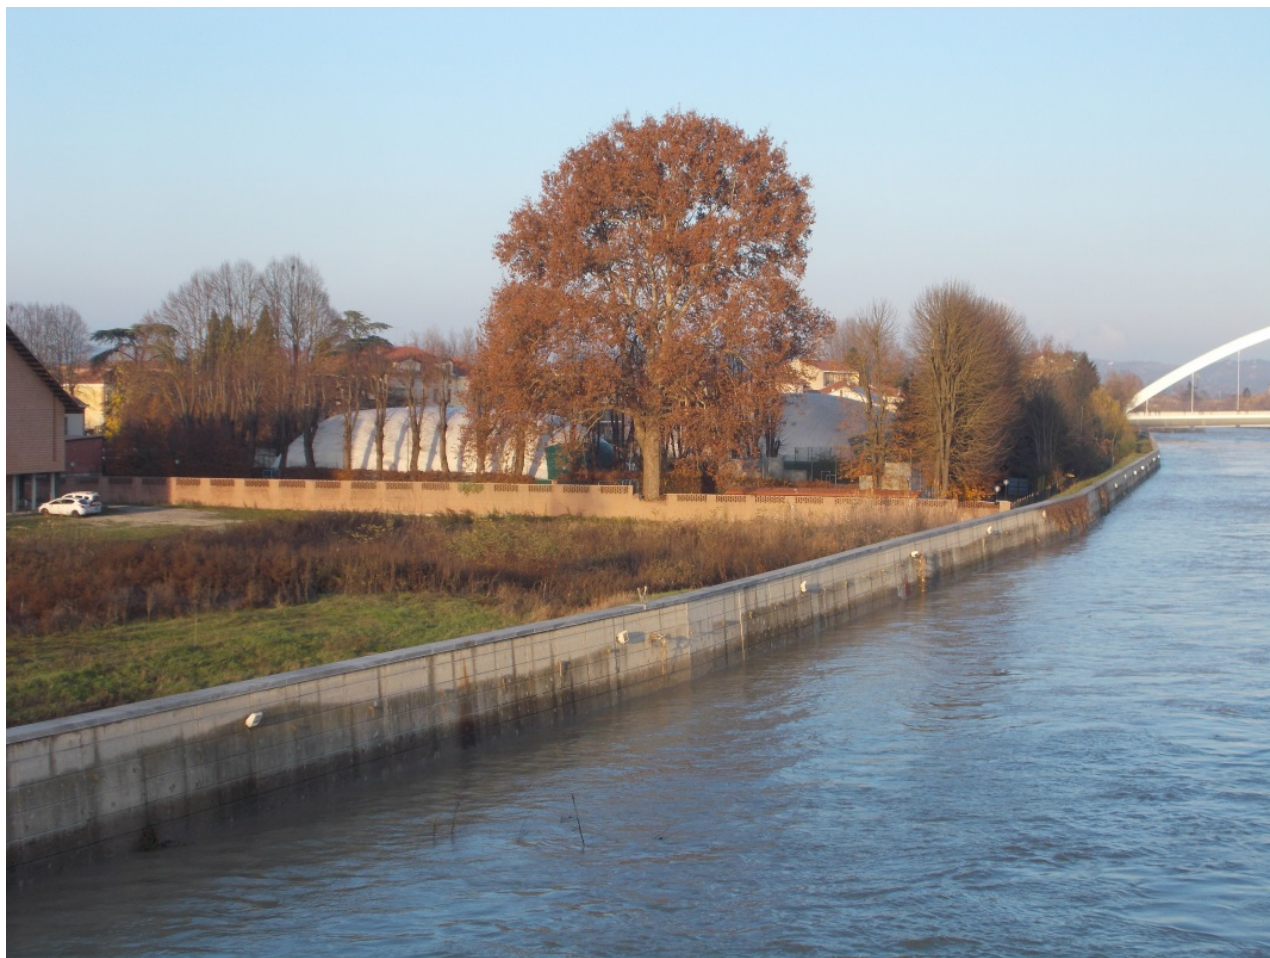
***Il Tanaro ad Alessandria dopo il passaggio della piena; è evidente sul muro il segno del livello raggiunto dall'acqua***

I modelli infatti indicavano la presenza di un franco idraulico ridotto nel tratto cittadino, che si è puntualmente verificato come si può vedere dalla figura successiva. Si è però avuta una sottostima dei livelli nel tratto a valle della città, in prossimità della confluenza con la Bormida, dovuta alla contemporaneità, non prevista, delle onde di piena di Bormida, Tanaro e Po, e ad un'onda di piena del Belbo oltre il livello L3, anch'essa non prevista con i dati disponibili al mattino.
