Fig. 1 – Foto satellitare (da <http://maps.google.it/maps>) - confluenza Malone –Po

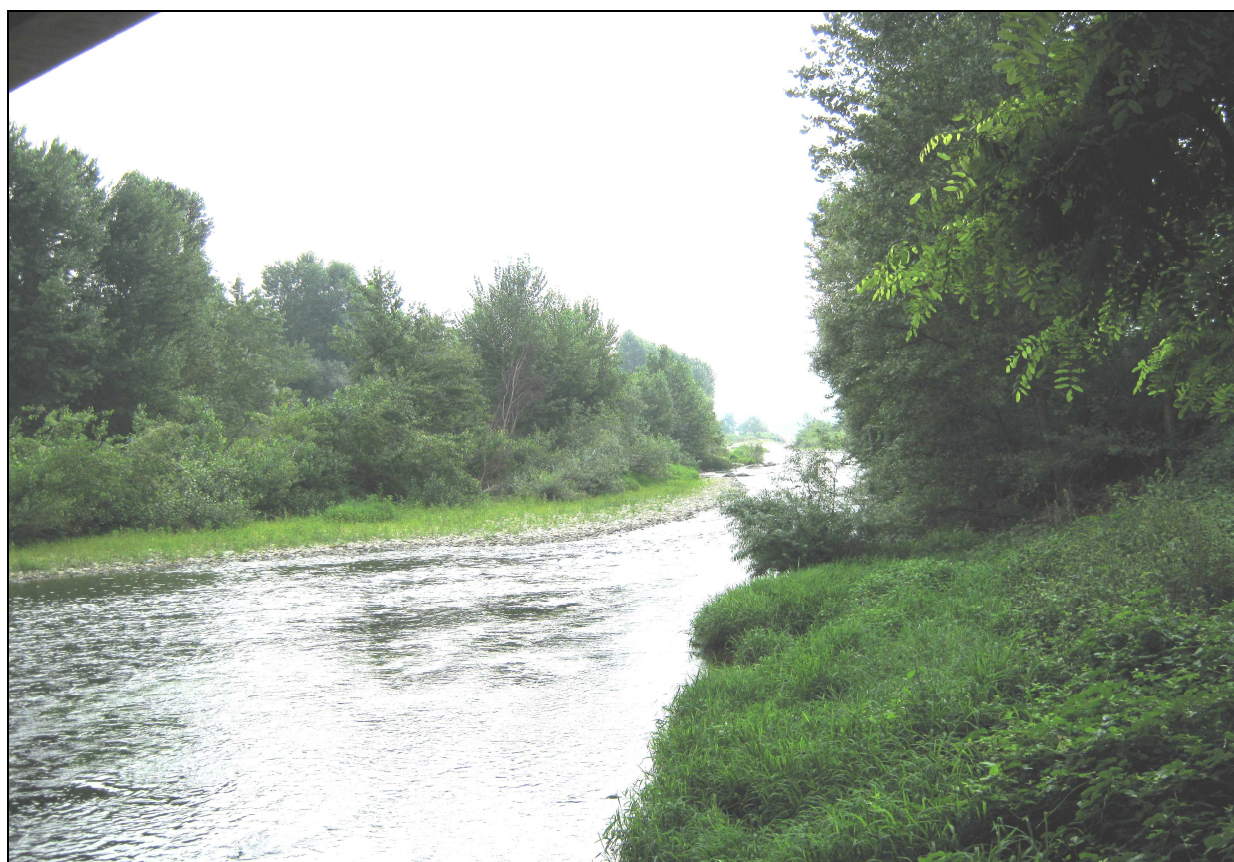
*Figura 6 – Tratto a valle della S.R. 11: in sponda destra è visibile la fitta vegetazione presente sul tratto di argine.*

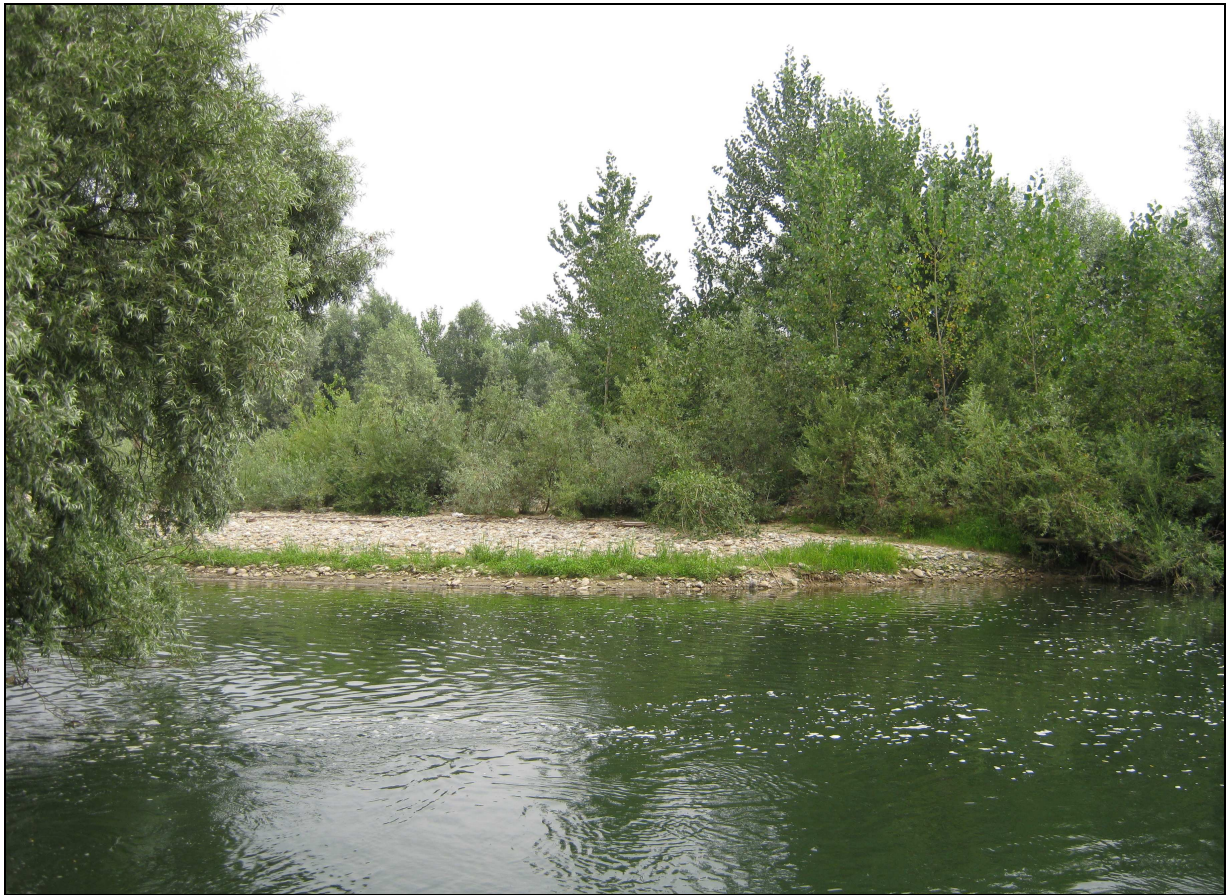
*Figura 7 – Tratto a valle della S.P.220: in sponda destra è visibile la fitta vegetazione presente sulla sponda destra e sui ghiaietti.*

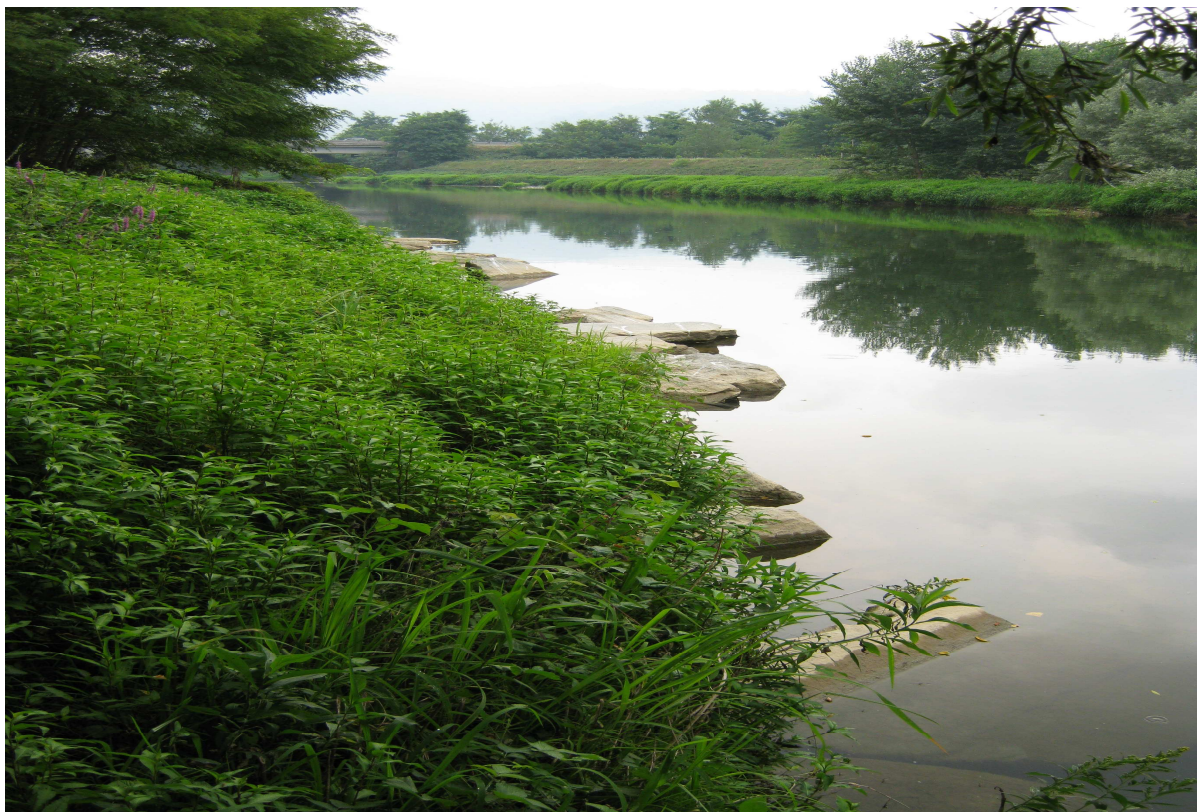
*Figura 8– Tratto a valle della S.P. 220 vista verso valle: in sponda sinistra sono visibili i massi scalzati della scogliera in corrispondenza dello stabilimento ESSO.*

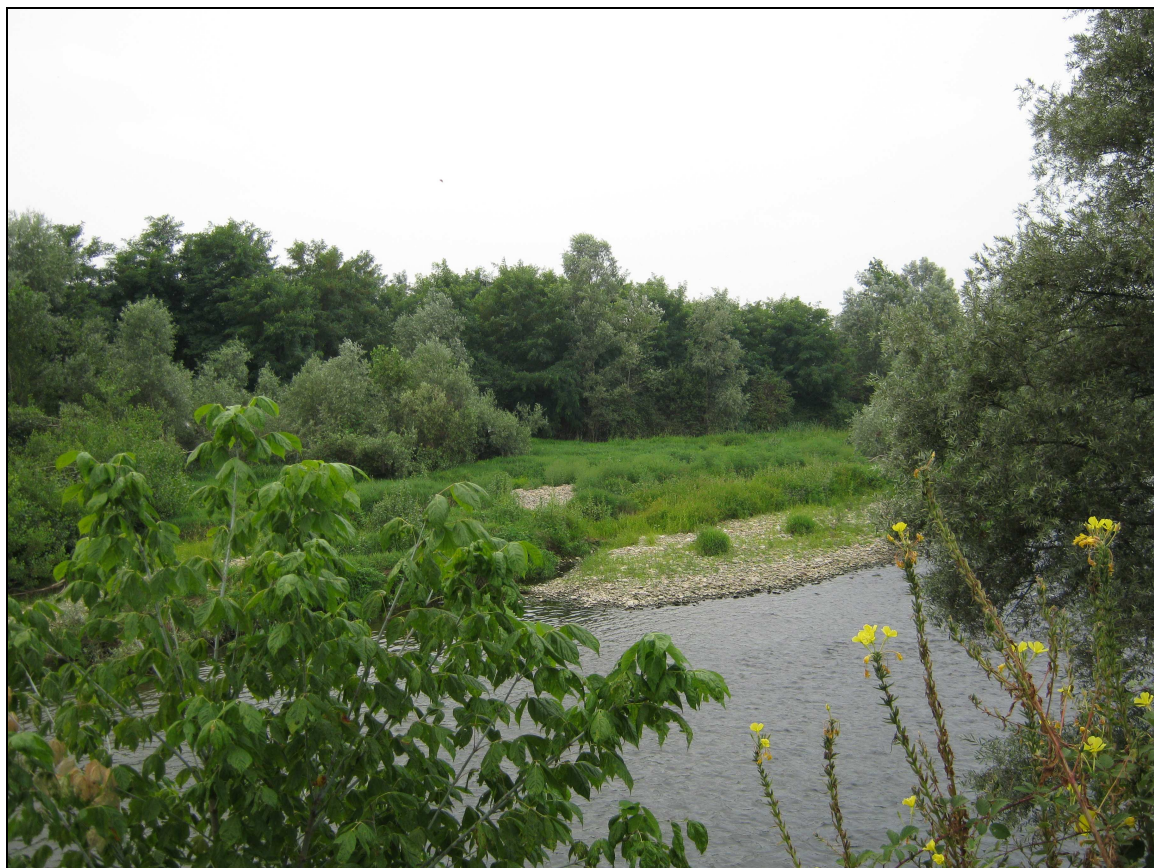
*Figura 9– Tratto a valle della S.P. 220: deposito di materiale da movimentare presente in sponda destra.*

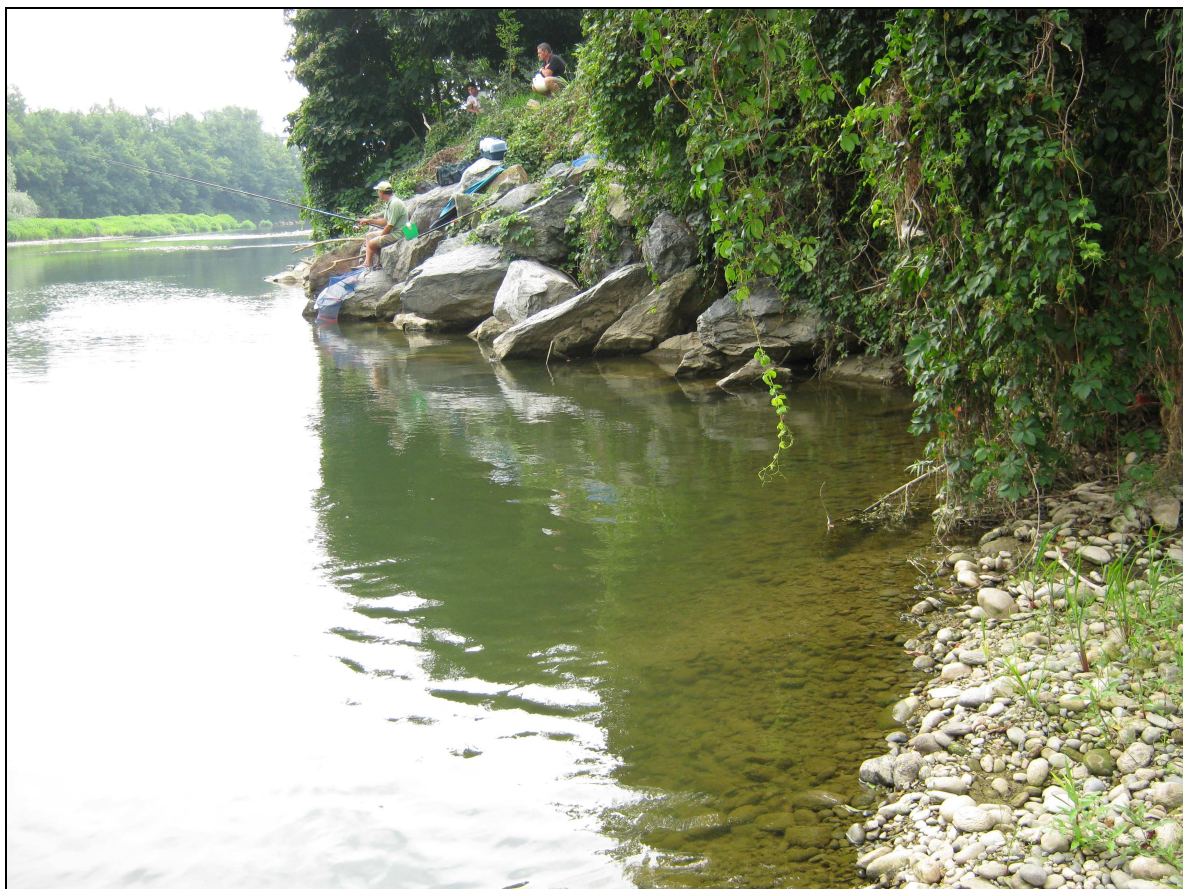
*Figura 10– Confluenza Malonetto nel Malone: tratto di scogliera a valle della confluenza.*

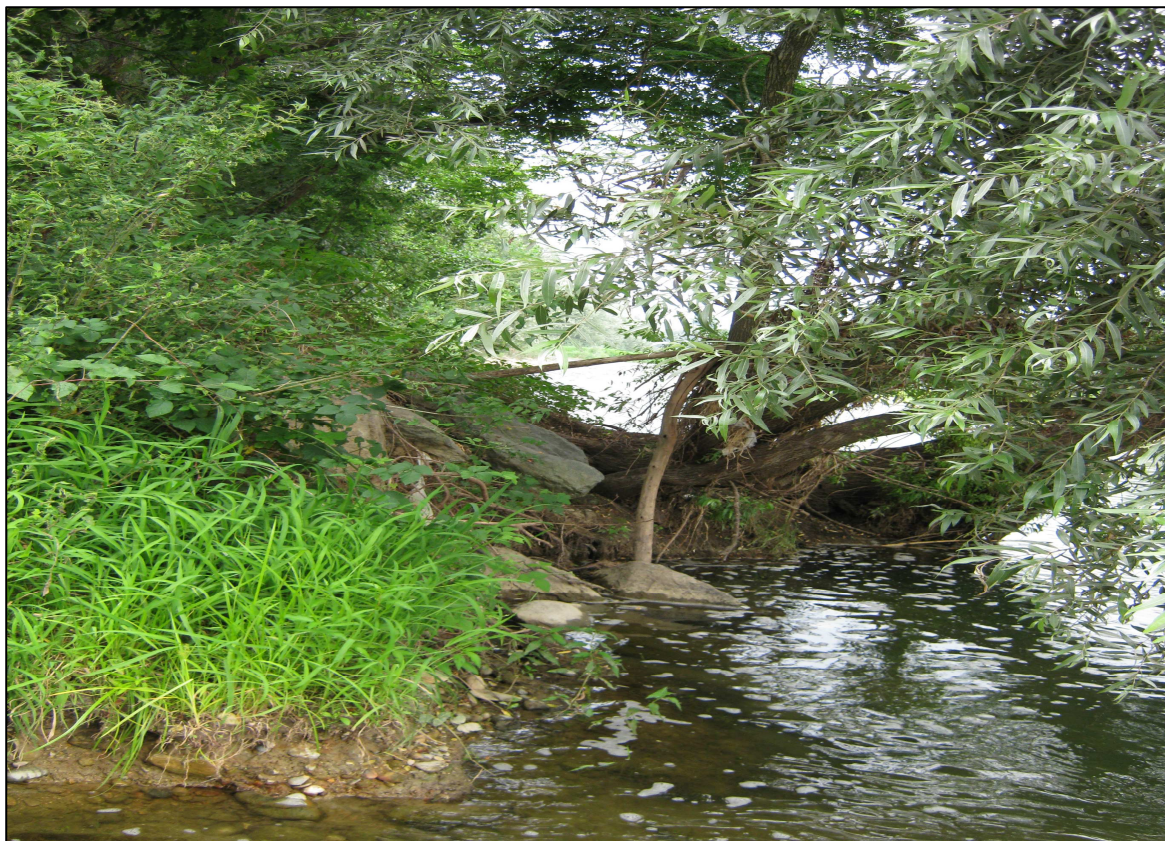
*Figura 11– Confluenza Malonetto nel Malone – Vista verso monte della sponda destra del t. Malonetto.*

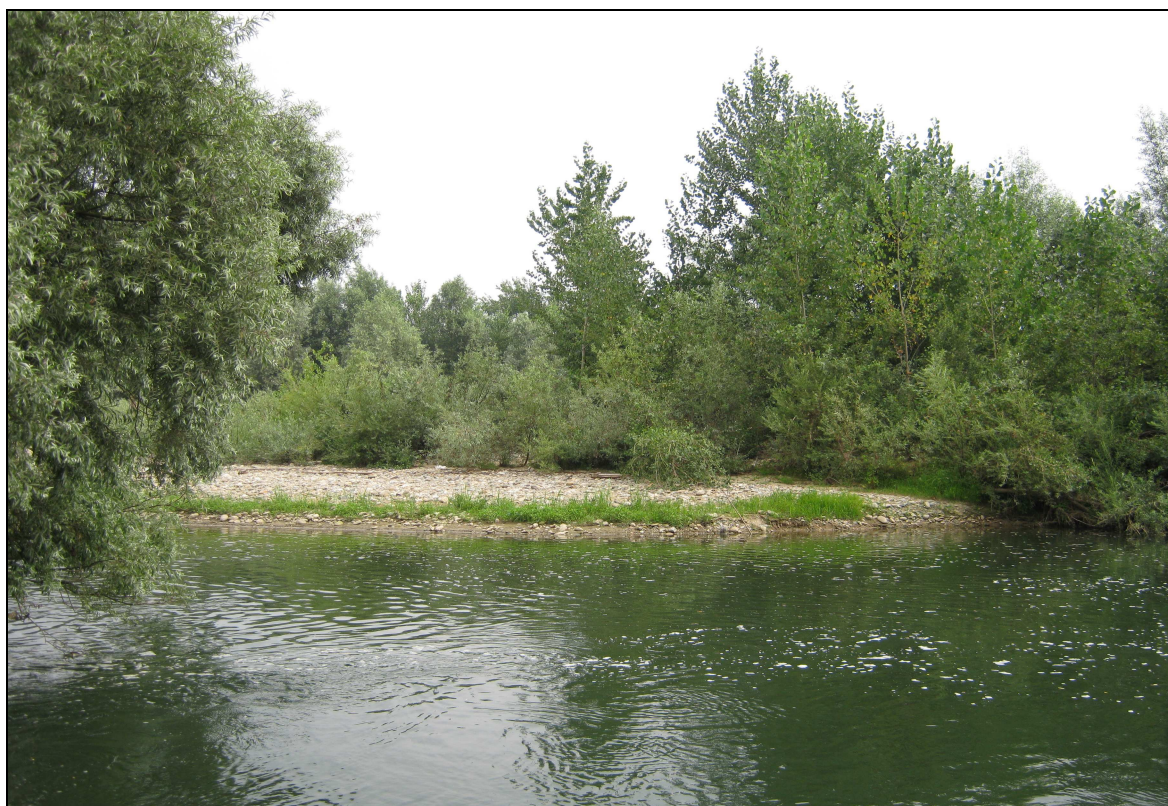
*Figura 12– Tratto a valle della S.R. 11: in sponda destra è visibile la fitta vegetazione presente sul tratto di argine.*

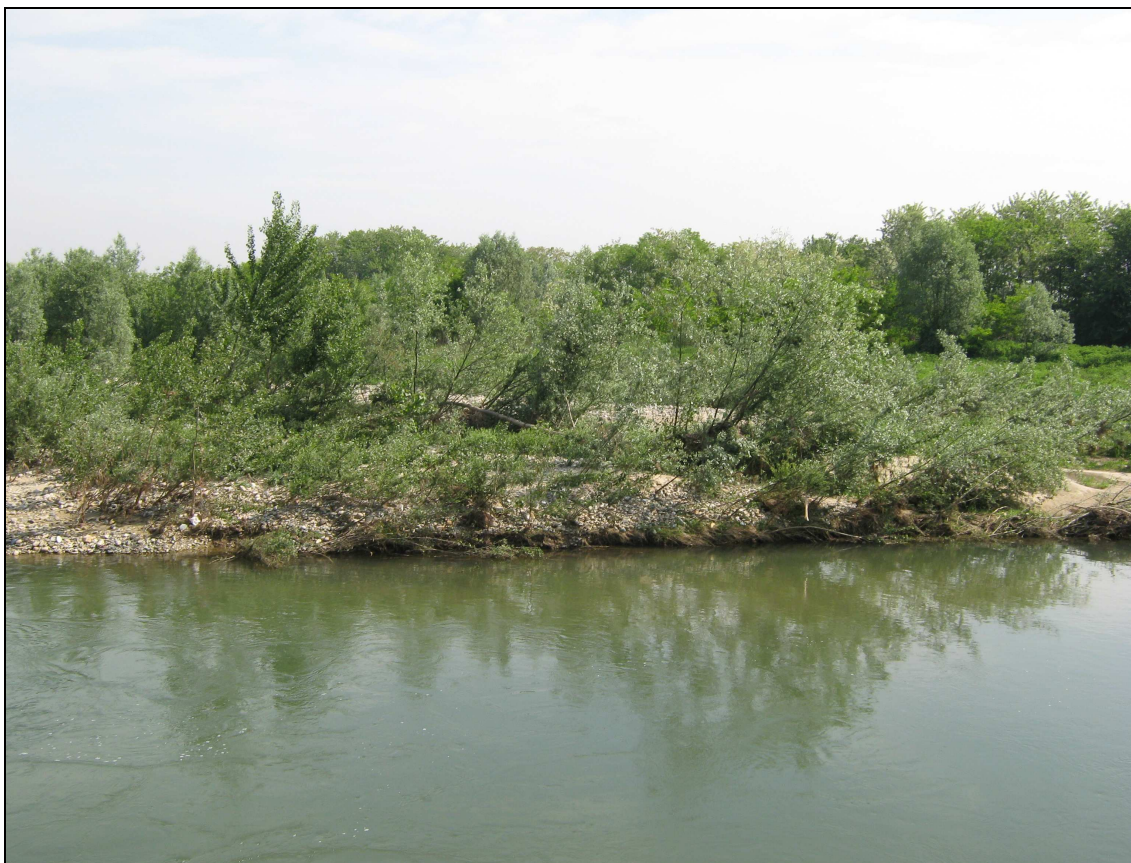
*Figura 13 Confluenza del torrente Malonetto nel Malone: deposito di materiale da movimentare presente in alveo*

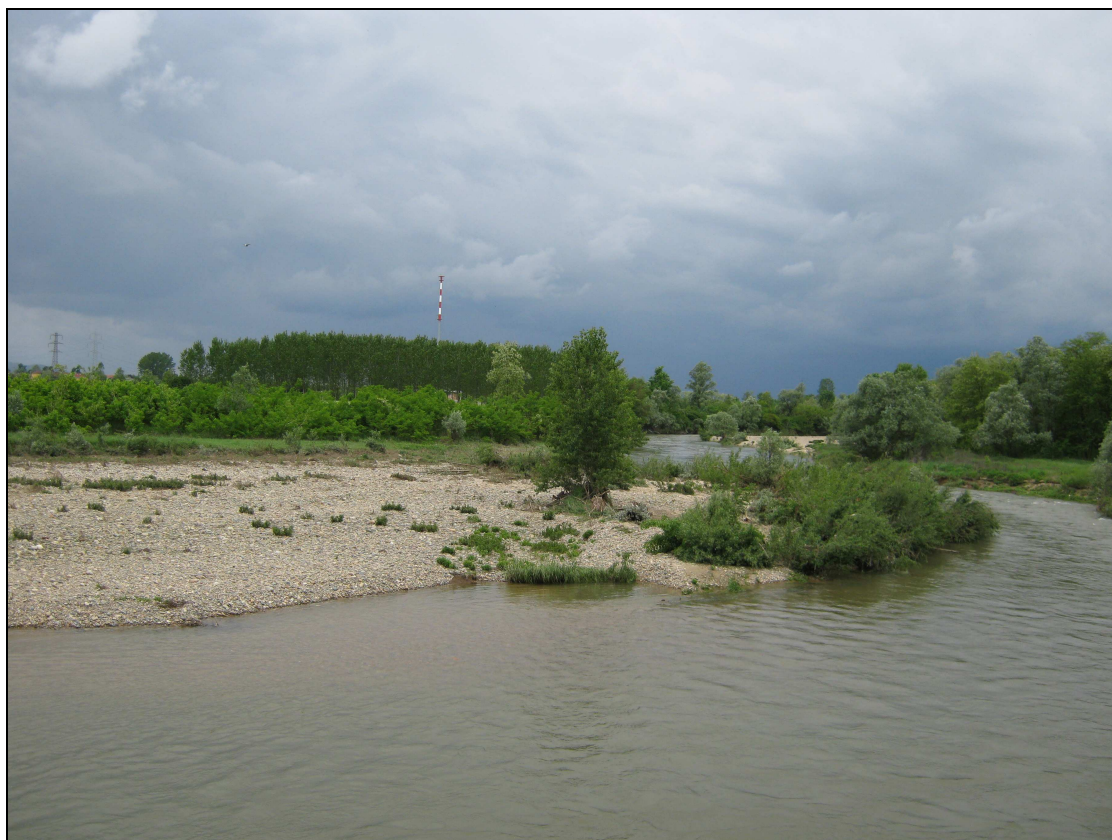
*Figura 14– Vista verso monte del deposito in destra idrografica di materiale da movimentare per realizzare l'apertura di un ramo secondario*

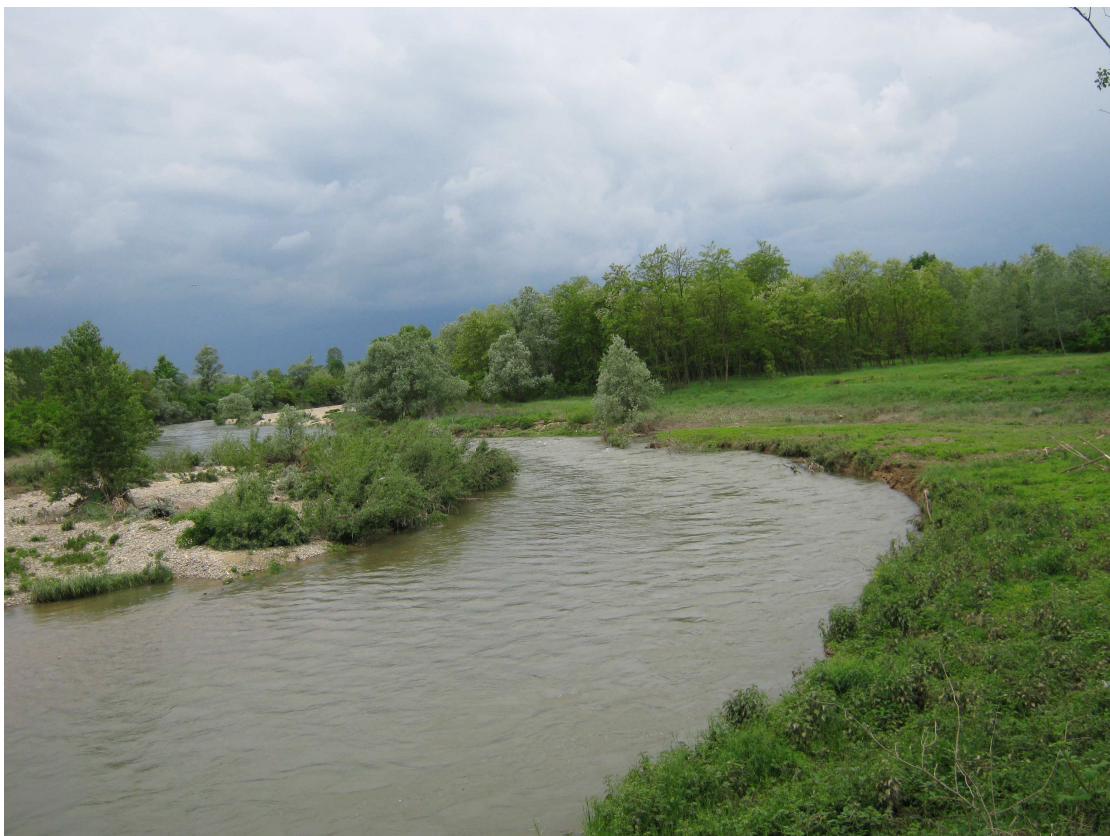
*Figura 15–Vista verso monte lunata erosiva in sponda sinistra dove è prevista la realizzazione di due repellenti in massi sciolti ed una scogliera a protezione della sponda*
