### **CR-E-37-NI – LAVORI DI MESSA IN SICUREZZA DEL PALANCOLATO DELLA PREAVANCONCA DEL PORTO DI CREMONA IN COMUNE DI CREMONA**

#### **PROGETTO ESECUTIVO CUP B18H23001270002**

#### **RELAZIONE GEOLOGICA E GEOTECNICA**

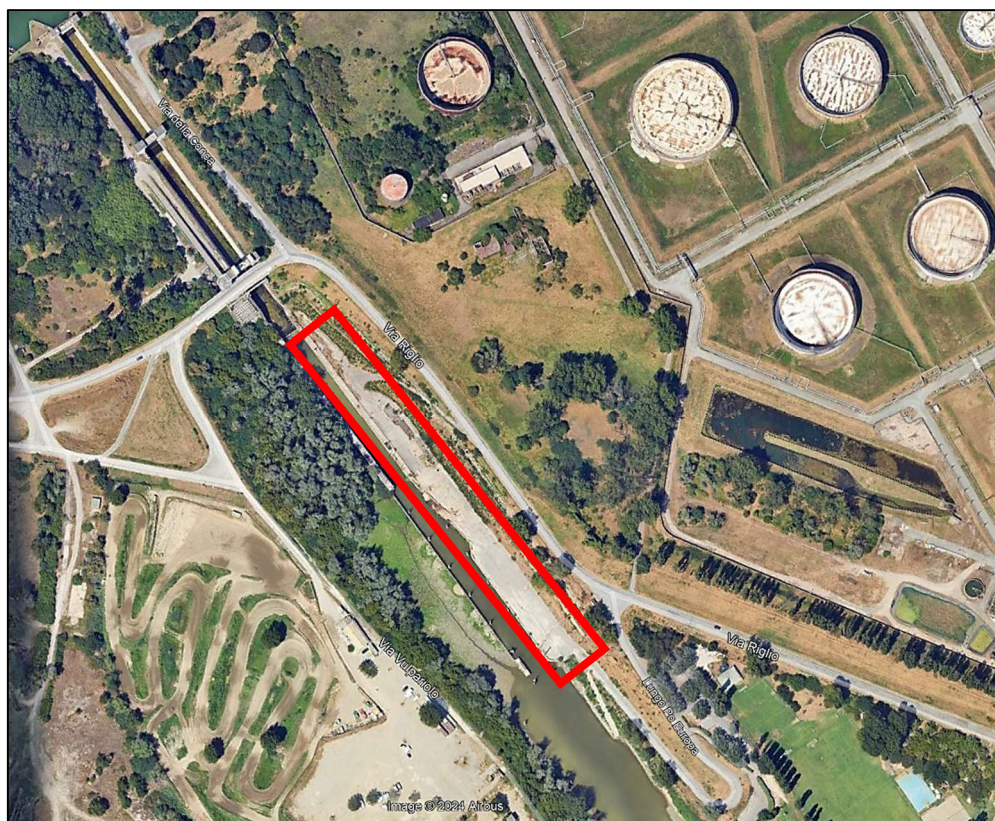
*Figura 1 - Ubicazione dell'area di intervento (tratta da: Google Earth).*

L'area oggetto di intervento si sviluppa lungo la banchina della pre-avanconca del Porto di Cremona, in sponda sinistra del Po (*Figura 1*).

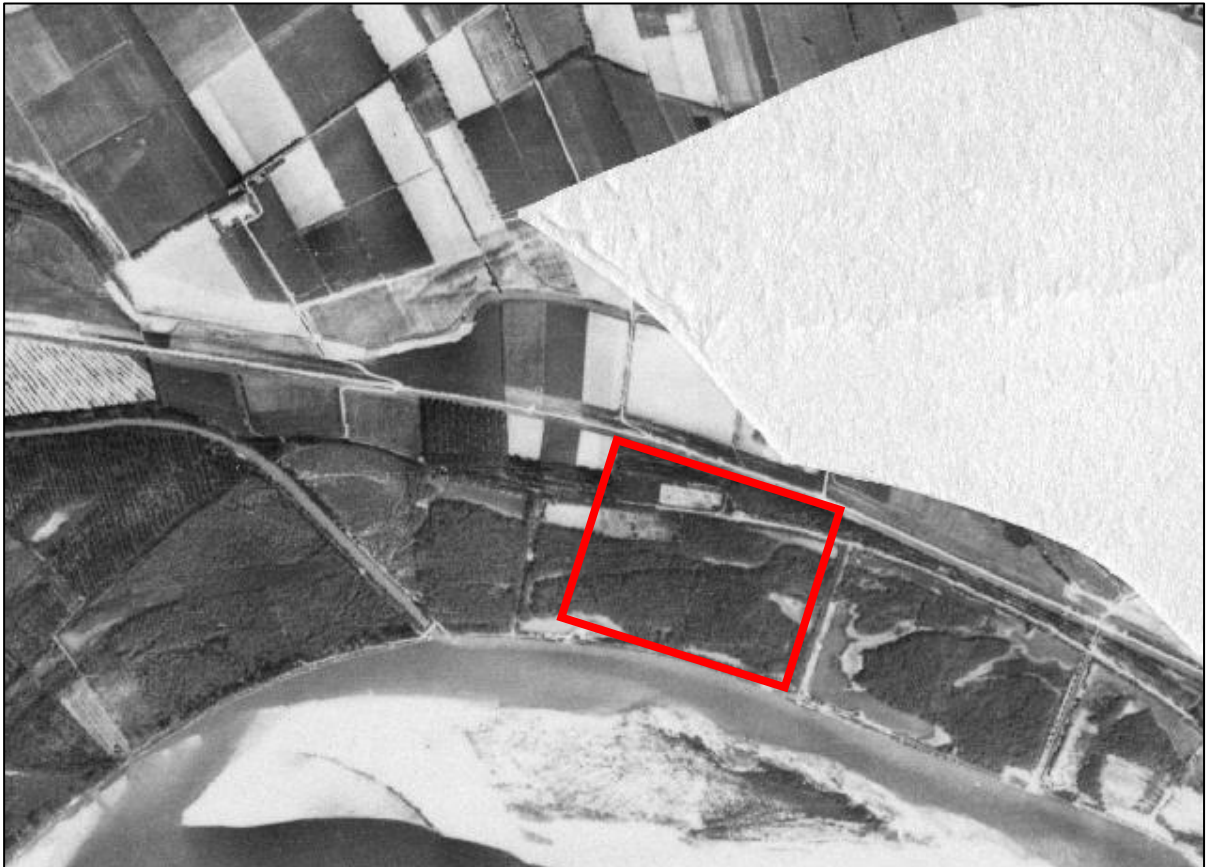
*Foto aerea del 1954, ubicazione dell'area d'intervento prima della realizzazione del Porto, l'antico percorso del Riglio a N e quello attuale a W (da Geoportale Regione Lombardia)*

Il sistema della conca portuale, inoltre, appare impostato in corrispondenza di un antico percorso del “Riglio” di cui esistono evidenze ancora nelle foto aeree del 1954 (*immagine seguente*), con sviluppo pseudo-meandreggiante a N di quello che sarebbe divenuto il rilevato arginale maestro.

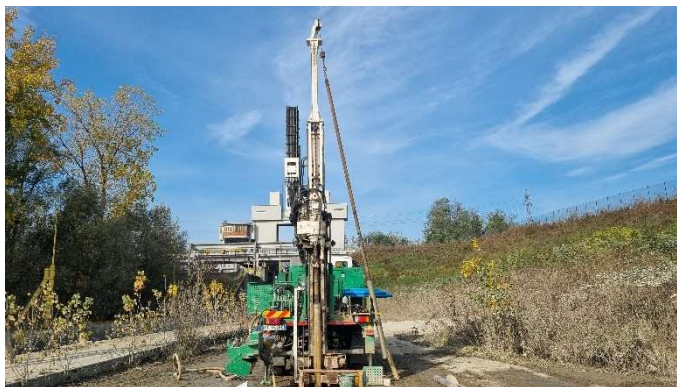
*Ubicazione S1*

Quota di riferimento(m)	Profondità (m)	Sezione terreno	Campione	Descrizione litologica	Piezometro	Completamento	Falda	S.P.T.	RQD %	Pocket Test	Max	Vane test	Residuo
						tubazione PVC Ø 3"	0.13						
				Sabbia da fine a media limosa a tratti ghiaiosa		tampone con argilla idrorigifiante							
	5.00					3.00							
	5.70			Argilla limosa e torba		dreno con ghiaietto siliceo							
				Sabbia da fine a media limosa a tratti ghiaiosa		filtri microfessurati luce 0.25 mm							
	8.70					9.00							
	10.50			Argilla plastica e limo sabbioso/ torboso									
				Sabbia molto fine con limo a tratti argillosa									
	13.30			Torba									
	13.50			Sabbia molto fine con limo argilloso									
	13.90			Torba									
	14.40			Sabbia fine limosa									
	15.00

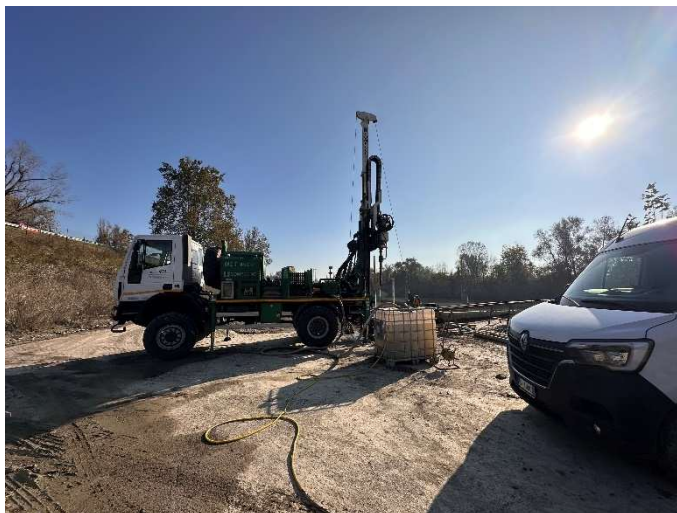
*Ubicazione S2*

16.00			Limo argilloso - torboso									
	16.80			Sabbia limosa				18.00 m 6 12 15					
								21.00 m 4 11 12					
	25.00							24.00 m 5 13 14

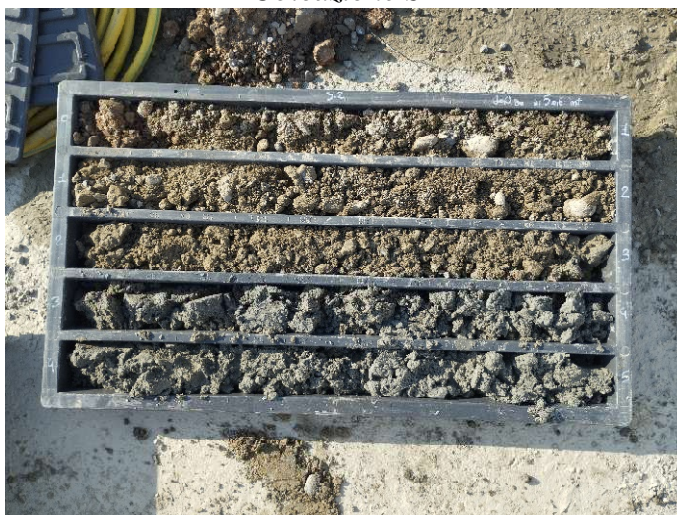
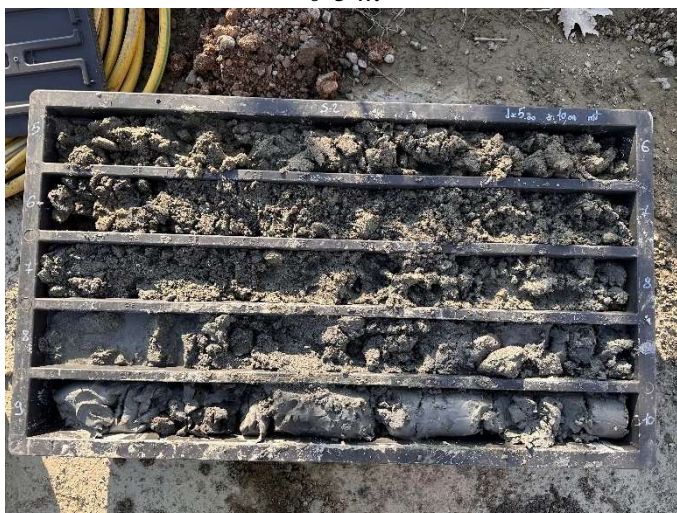
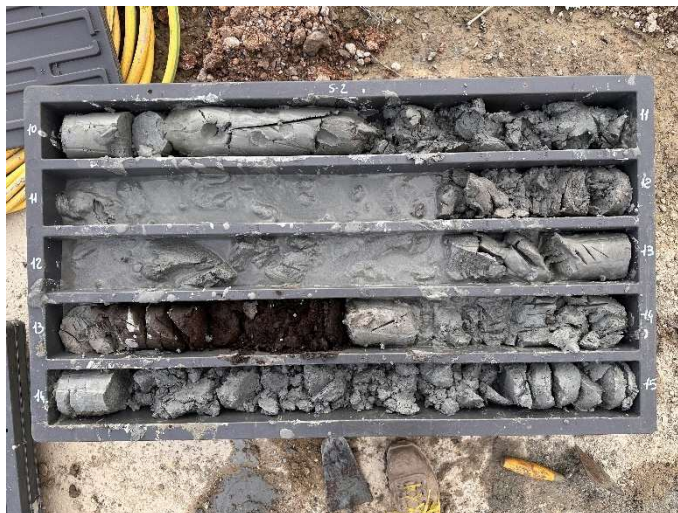
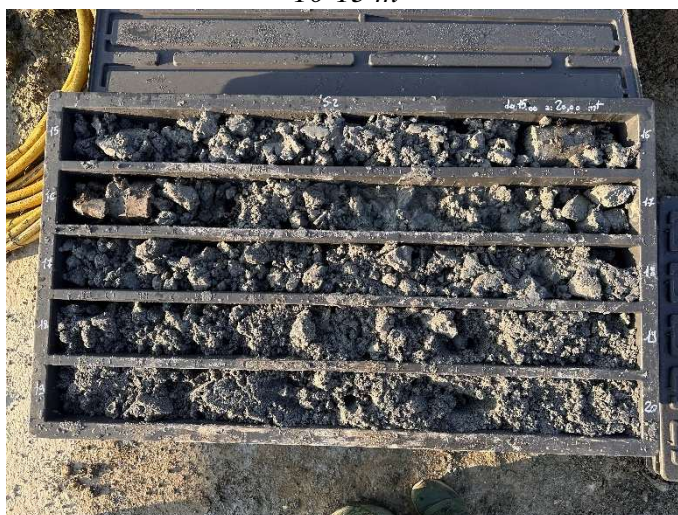
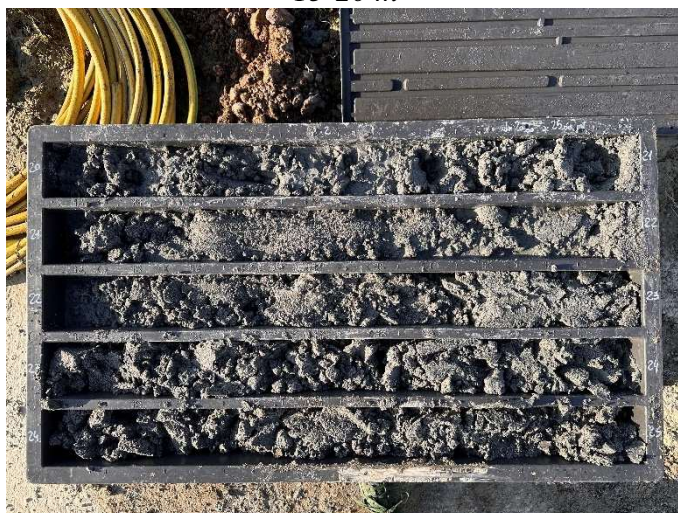
3.00			Sabbia da fine a media limosa debolmente ghiaiosa		tampone con argilla idrorigoriante		3.00 m 1 x 45 cm					
	6.10			Sabbia da media a grossa ghiaiosa		dreno con ghiaietto siliceo		6.00 m 1 1 2

8.00			Sabbia limosa		filtri microfessurati luce 0.25 mm							
	8.80			Limo con argilla sabbioso e argilla plastica poco consistente			9.00	9.00 m 2 3 7

10.50			Sabbia molto fine con limo debolmente argillosa									
	11.70			Sabbia molto fine con limo									
	12.00			Sabbia molto fine con limo debolmente argillosa				12.00 m 5 5 8

12.70			Limo con sabbia molto fine argillosa									
	13.10			Torba									
	13.50			Limo sabbioso argilloso									
	14.10			Sabbia molto fine limosa				15.00 m 5 6 7

Il materiale, carotato e collocato in apposite cassette catalogatrici di 5 metri cadauna, è stato descritto, valutato e fotografato. Le stratigrafie ricostruite e gli schemi di completamento dei piezometri sono presentati in *Allegato 5*, mentre l'ubicazione in *Allegato 3*.

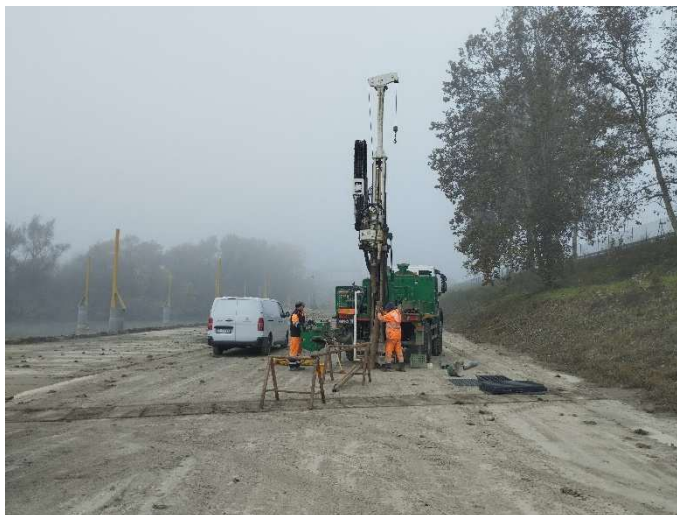
*Ubicazione S3*

tubazione PVC Ø 3"	1.57						
	1.60			Sabbia fine									
	2.50			Sabbia molto fine con limo argilloso debolmente ghiaiosa		tampone con argilla idrorigonfiante							
	3.50			Sabbia fine limosa		3.00							
	4.00			Sabbia da fine a debolmente ghiaiosa									
	6.00			Sabbia fine limosa		dreno con ghiaietto siliceo							
	8.80			Sabbia da fine a media debolmente ghiaiosa		filtri microfessurati luce 0.25 mm							
	9.10			Limo con argilla		9.00							
	10.20			Sabbia molto fine con limo									
	12.40			Limo argilloso sabbioso									
	12.90			Sabbia molto fine con limo argilloso									
	13.20			Torba									
	15.00			Limo argilloso sabbioso torboso

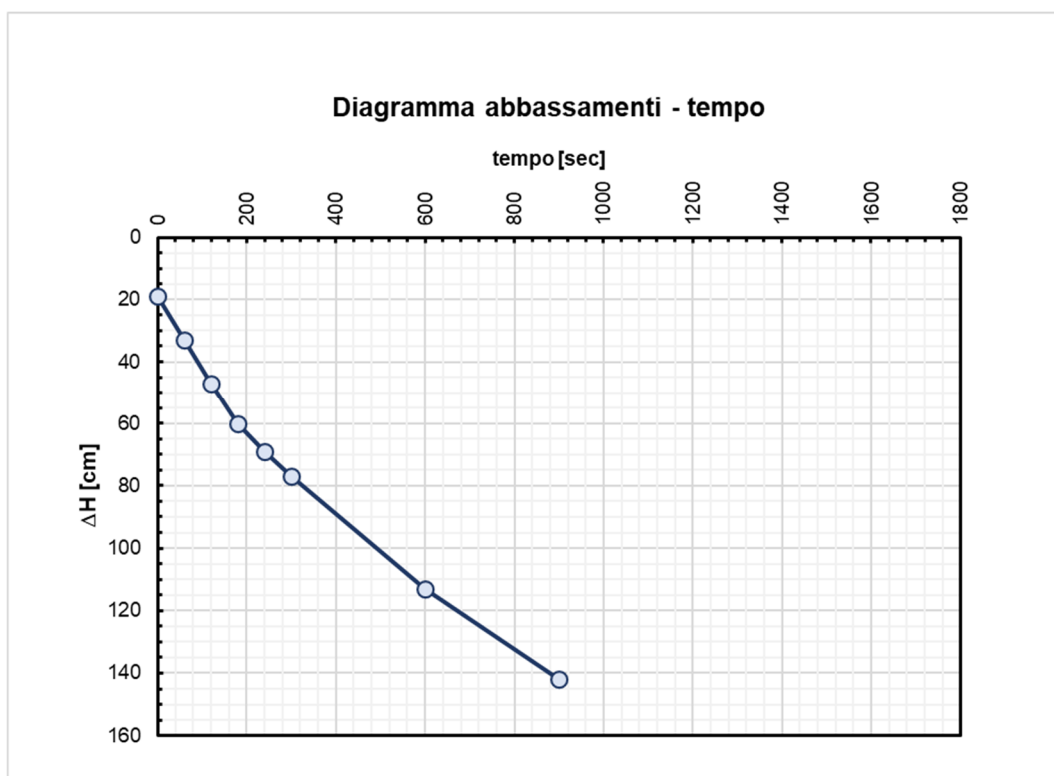
<b>SONDAGGIO</b>	<b>S1</b>
<b>PROFONDITA'</b>	<b>6</b>
Livello della falda da p.c. [m]	assente
Diametro foro $d$ [mm]	152
Spessore tratto di prova $l$ [mm]	510
Coefficiente di forma $C_L$ [m]	0,51
Area di base del foro di sondaggio $A$ [m <sup>2</sup> ]	0,0181

<b>t</b> <b>[min]</b>	<b>t</b> <b>[sec]</b>	<b>H<sub>w</sub></b> <b>[cm]</b>	<b>DH</b> <b>[cm]</b>
0	0	345	19
1	60	312	33
2	120	298	47
3	180	285	60
4	240	276	69
5	300	268	77
10	600	232	113
15	900	203	142

I coefficienti di permeabilità calcolati sono riportati nella seguente tabella; in *Allegato 6* sono riportate le letture ad ogni intervallo temporale con relativo diagramma abbassamenti-tempi.
