**(RO-E-1449) LAVORI DI MANUTENZIONE PER LA RIPRESA DELLE DIFESE SPONDALI  
OGGETTO DI EROSIONE DELLA PIARDA E DELLA BASSA SPONDA DELL'ARGINE SINISTRO  
DEL FIUME PO FRA GLI STANTI 354-356 NEL COMUNE DI GUARDA VENETA (RO)**

**RELAZIONE TECNICA**

**PROGETTO  
N°1624 DEL 02/08/25**

**AGENZIA INTERREGIONALE PER IL FIUME PO**

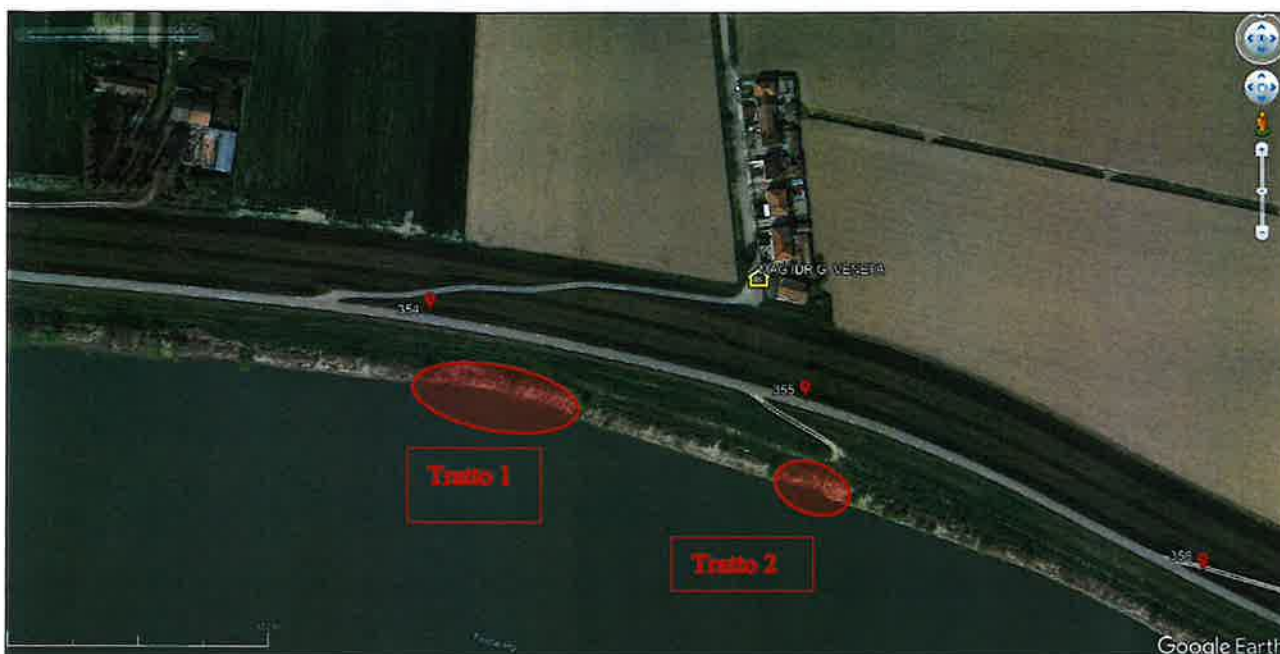
Fig. 1 – Frodo di Guarda veneta - Erosioni segnalate: tratte d'intervento 1 e 2

Da sopralluogo effettuato dal personale idraulico di questo Ufficio, lungo l'arginatura in froldo posta immediatamente a valle l'abitato di Guarda Veneta, si sono riscontrati fenomeni erosivi che hanno interessato un paio di tratti spondali ubicati tra stanti 354-356 .

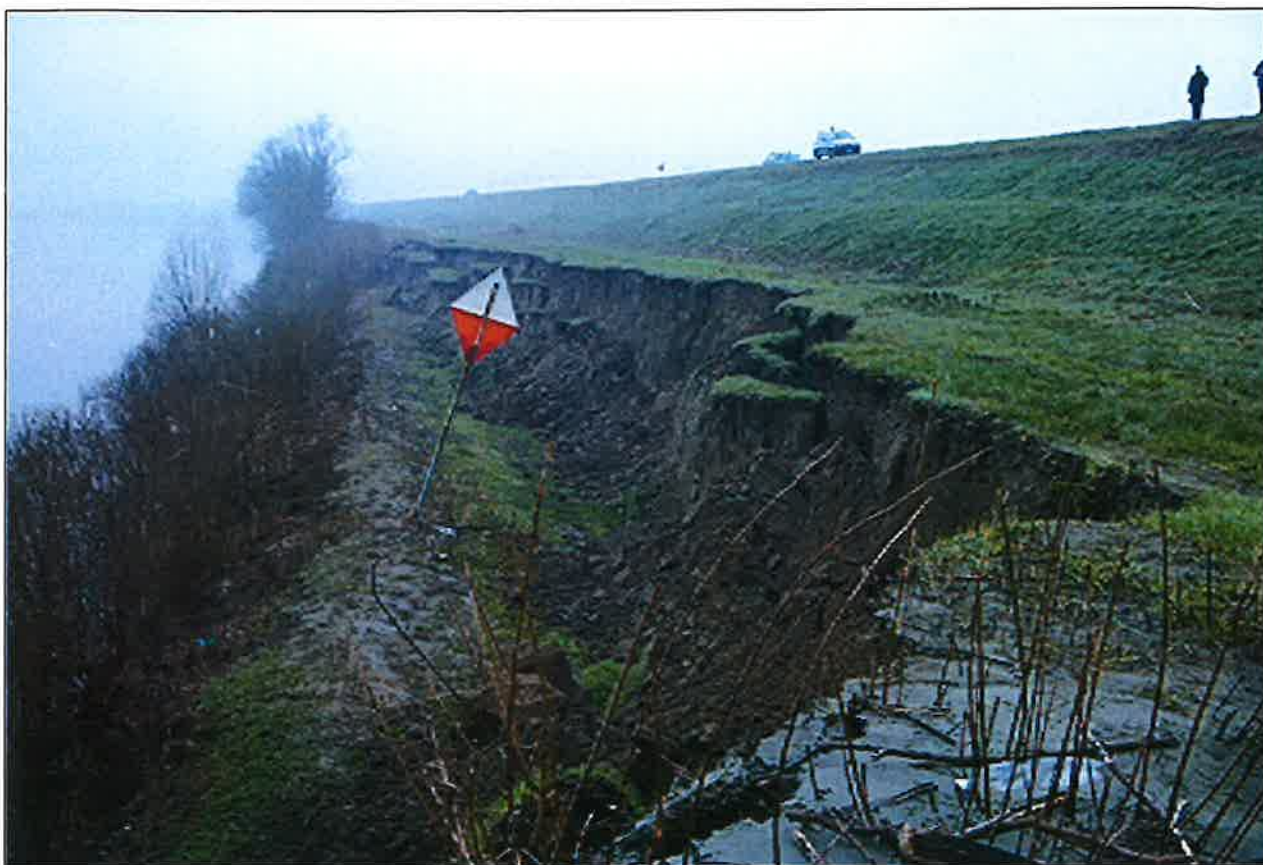
Fig. 2 – Frodo di Guarda Veneta - Evento franoso di scivolamento in sinistra idraulica di Po tra stanti 354-355 – Gennaio 2003

Da una ricerca d'archivio è emerso infatti che nel mese di gennaio del 2003, a seguito dell'evento di piena dell'autunno precedente, si riscontrava un significativo evento franoso (Fig. 1) per il quale l'allora Ufficio Operativo, dopo indagini e verifiche geotecniche, intervenne in regime di Somma Urgenza (*"Lavori di somma urgenza per la messa in sicurezza dell'arginatura maestra in sinistra del fiume Po tra gli stanti 354-355 – IV T.C. – Comune di Guarda Veneta"* - classifica RO-E-1382 – perizia n° 1199 del 23/07/2003 dell'importo complessivo di € 155.000,00).

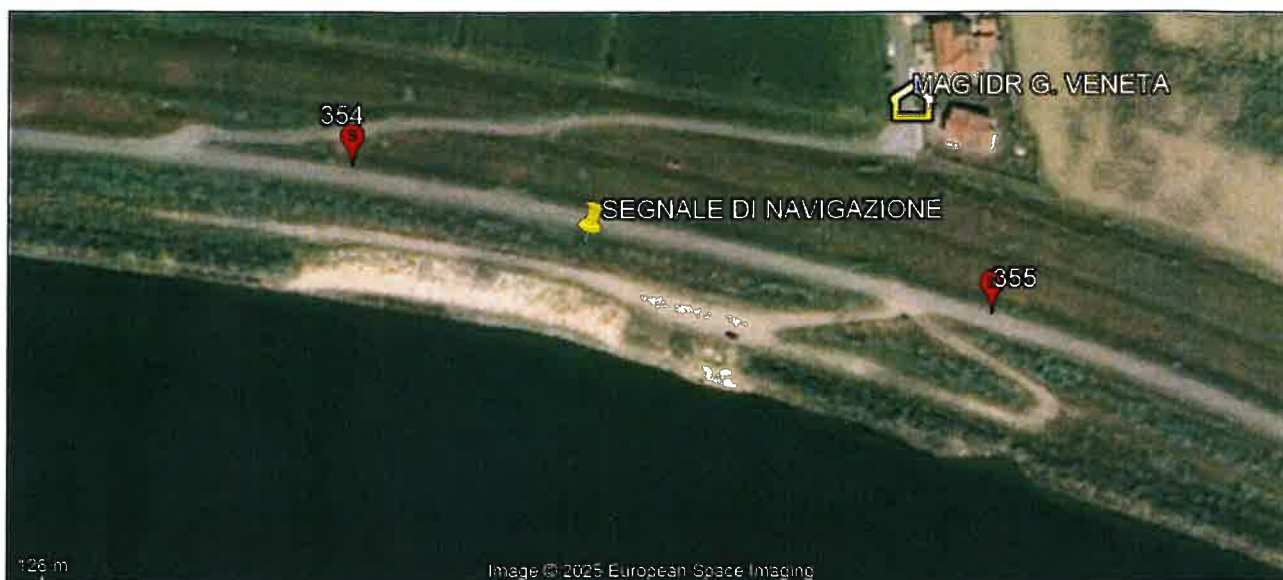
Fig. 4 – Frodo di Guarda Veneta - sinistra idraulica di Po tra stanti 354-355 – immagine estratta da Google Earth al 31/07/2004 a posteriori dell'intervento di sistemazione della frana di scivolamento occorsa nel Gennaio 2003.

La situazione complessiva post-intervento è rappresentata nella Fig. 4 (anno 2004).

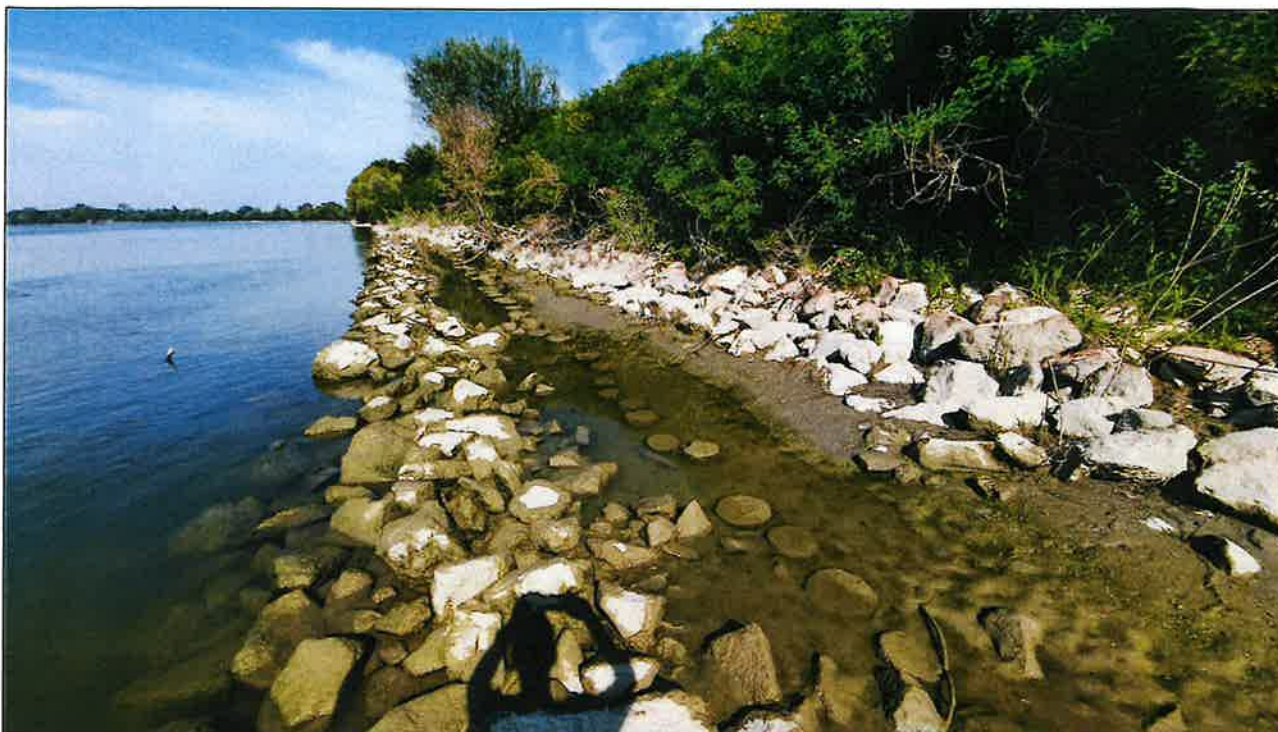
Fig. 5 – Frodo di Guardo Veneta - sinistra idraulica di Po tra stanti 354-355 – foto del 14/08/2025 – tratto d'intervento 1 (parte di monte) - in evidenza la testa scoperta della doppia palificata realizzata nell'anno 2003.

I livelli suddetti hanno permesso di evidenziare l'affioramento della testa di una doppia fila di pali (parte di monte della palificata realizzata nel 2003) - vedi Fig. 5); la parte di valle della palificata risulta interrata mentre la folta vegetazione presente a quote superiori (alla data della ricognizione di Agosto u.s.) con permetteva alcuna valutazione complessiva dello stato della parte superiore della difesa radente.

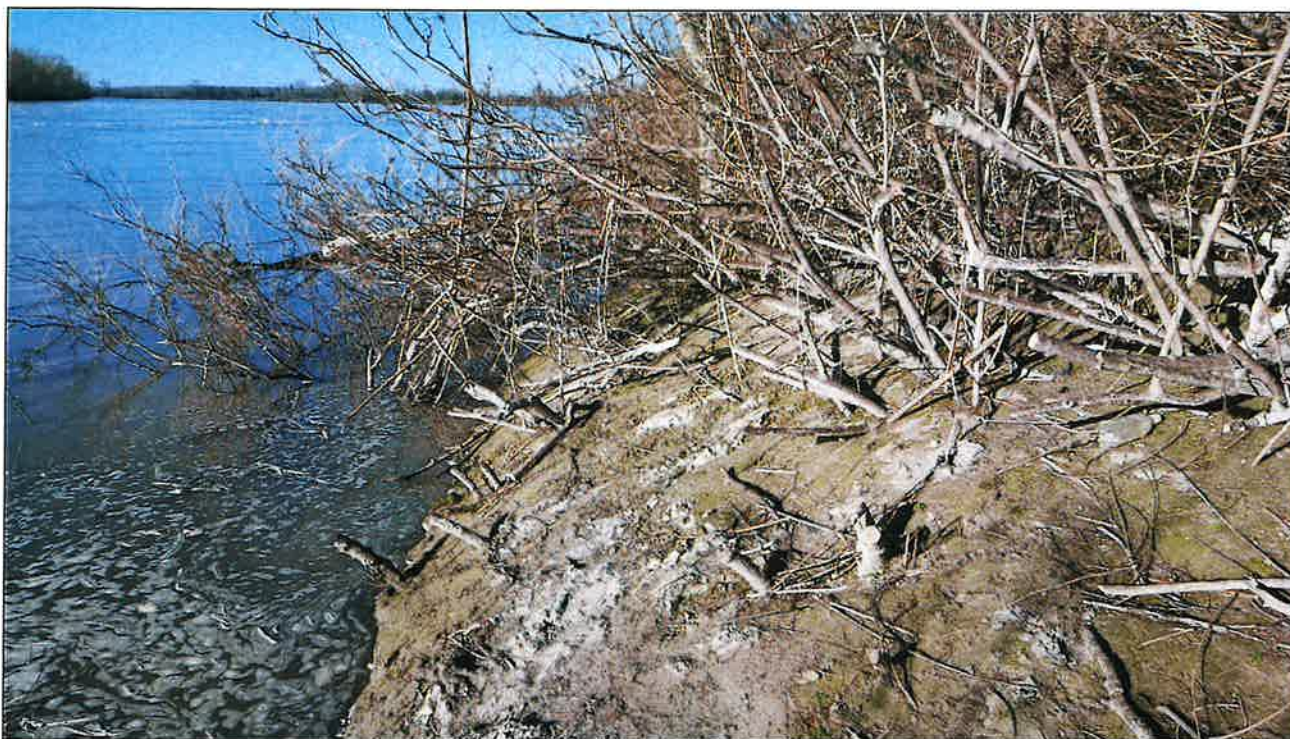
Fig. 6 – Froldo di Guarda Veneta - sinistra idraulica di Po tra stanti 354-355 – foto del 25/01/2025

Dalle informazioni raccolte dal personale idraulico (vedi Scheda di Fattibilità) risulta quindi che la scarpata dell'antipetto rimane oggi piuttosto esposta alla corrente fluviale (vedi Fig. 6) necessitando la ricarica del rivestimento di scarpata con pietrame di nuova fornitura.

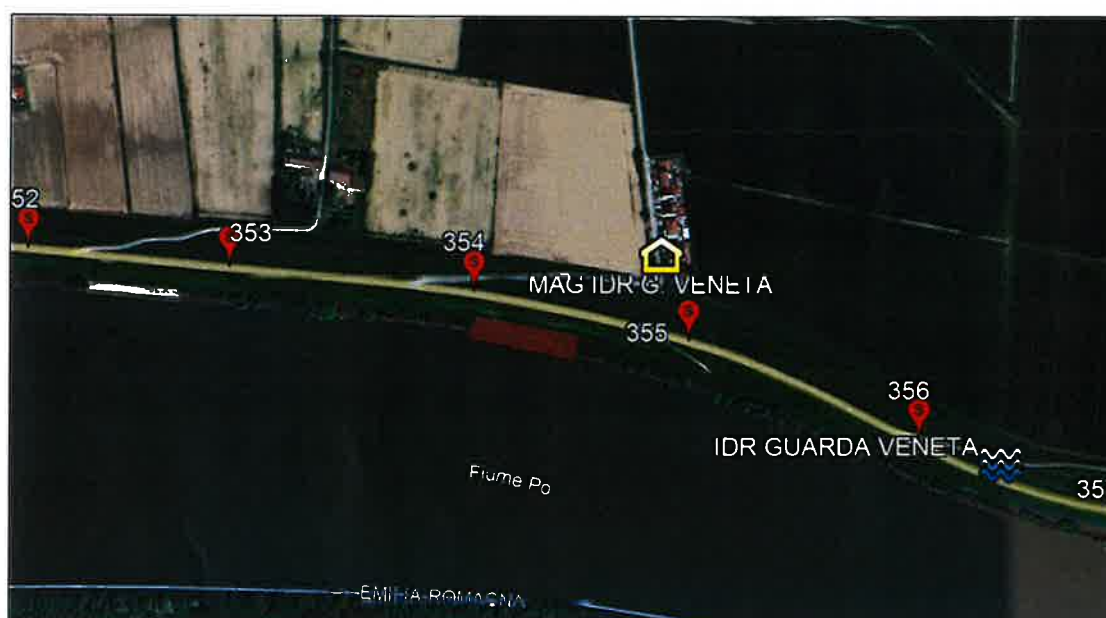
Fig. 7 – Frolto di Guarda Veneta Frolto di Guarda Veneta – zona d'intervento c.d. Tratto 1

Con il presente finanziamento, limitato ad complessivi € 160.000,00, si intende ripristinare uno dei due tratti di difesa spondale in froldo interessati da erosione, in particolare quello ubicato tra stanti 354-355, dell'estesa di 80 m (tratto di monte c.d. Tratto 1 – vedi Fig. 7), 100 m complessivi se si tiene conto dei necessari raccordi alla difese esistenti a monte ed a valle di quella d'intervento.

In particolare, sulla scorta degli elementi conoscitivi disponibili, il progetto prevede il ripristino del rivestimento della scarpata dell'antipetto con pietrame naturale di cava della pezzatura 50-100 Kg. e la costituzione di una berma al piede della scarpata con pietrame di pezzatura maggiore (100-300 Kg), in maniera da ricostruire la piena funzionalità della difesa idraulica.
