# L'assetto idraulico del Po Prospettive e scenari futuri

LUIGI DA DEPPO

Facoltà di Ingegneria - Università di Padova

*In occasione del 60° anniversario dell'alluvione del Polesine del 1951*

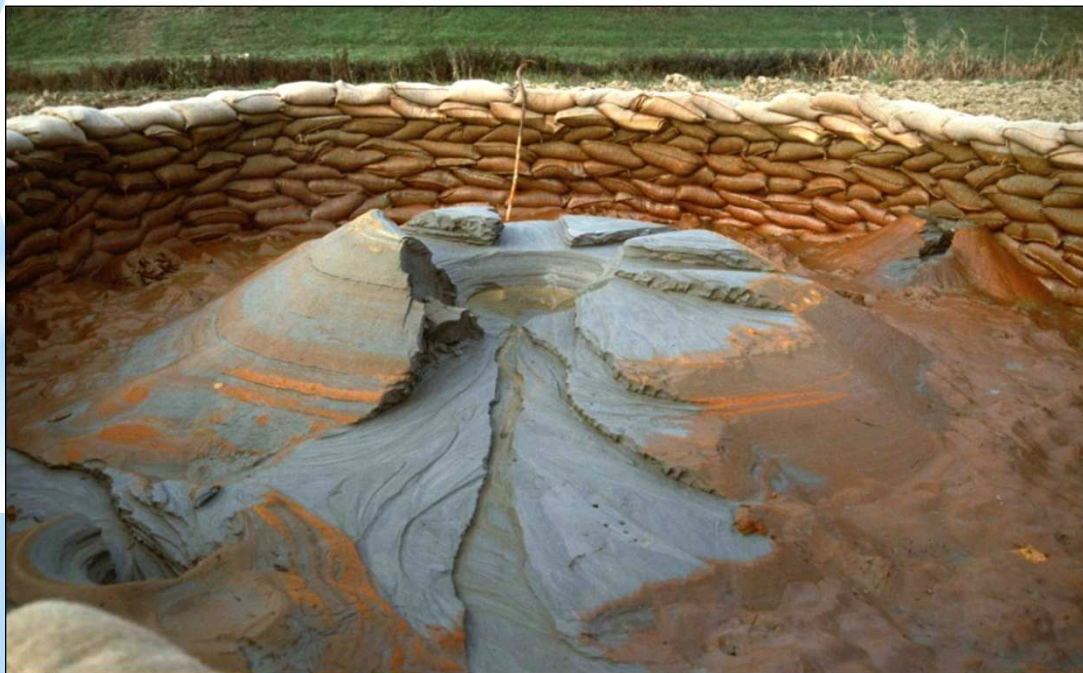
**Fontanazzo dell'argine  
destro dell'Oglio alla  
confluenza con il fiume Po  
(Cremona), ottobre 2000**

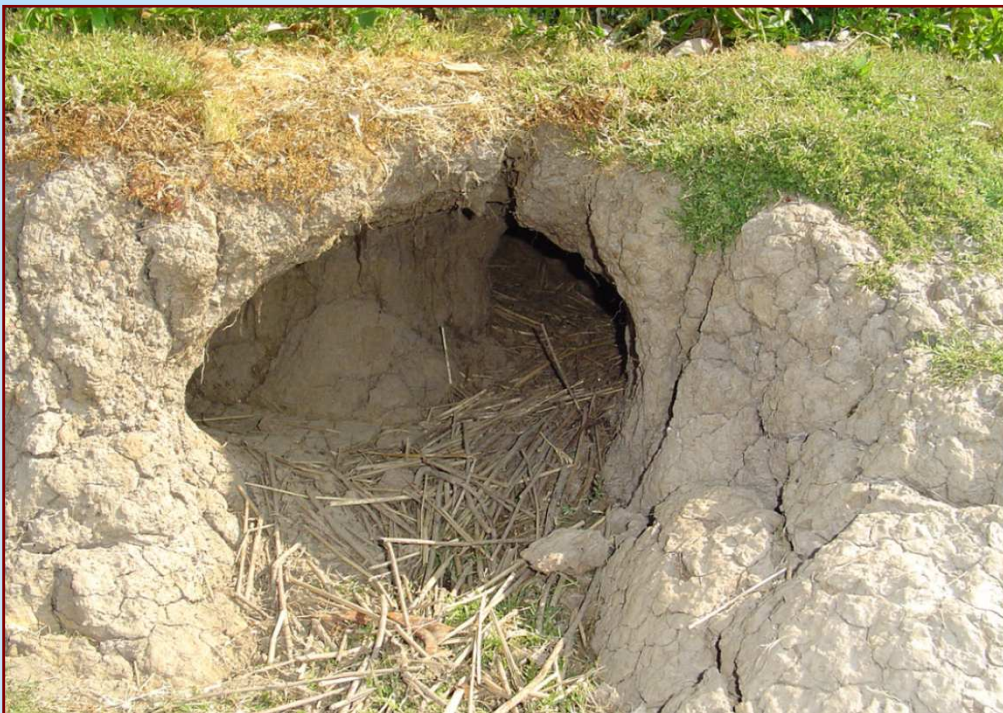
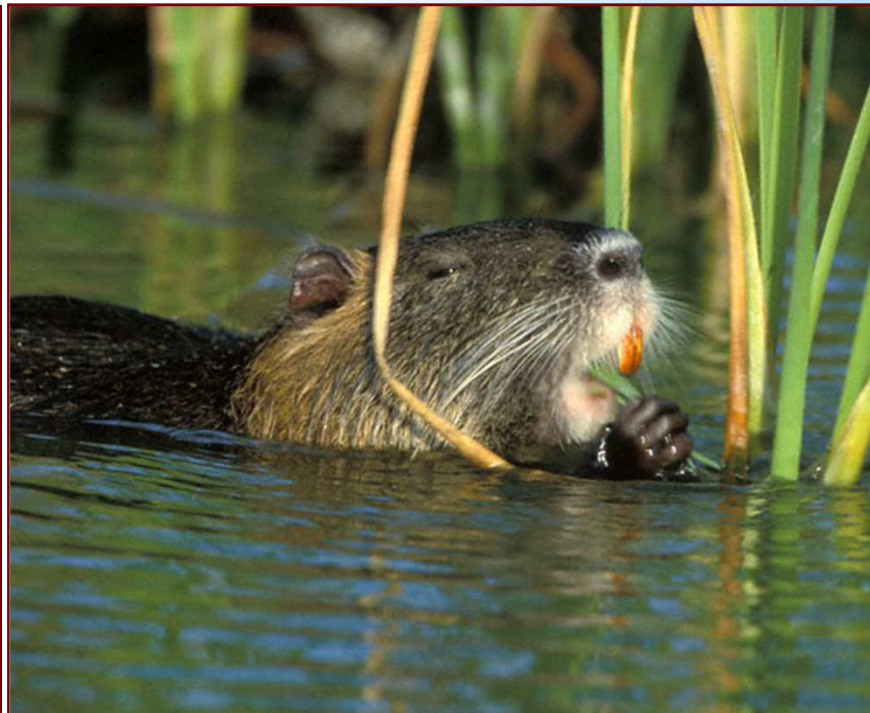
## **NUTRIE E TANE SU UN CORPO ARGINALE**

Si riproduce in media due volte all'anno, con cucciolate che contano dai due ai nove piccoli, dopo un periodo di gestazione di circa centoventi giorni. Le tane, lunghe anche una quindicina di m, con più ingressi ed uscite, sono scavate lungo gli argini con l'ingresso posto sul pelo dell'acqua.

Le cavità create da animali che scavano le tane e le radici marcite degli alberi costituiscono linee di flusso che favoriscono il sifonamento

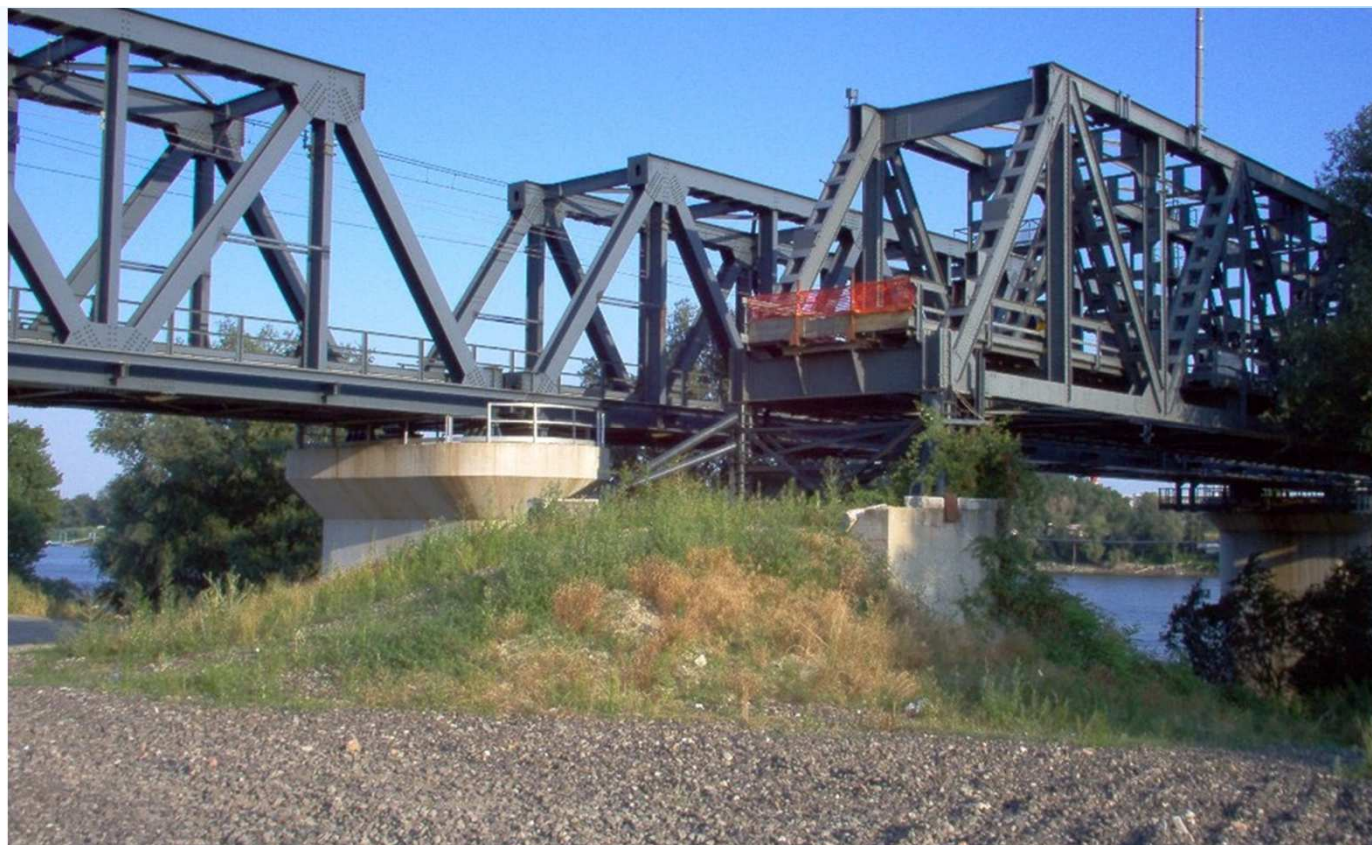
## Ponte ferroviario sul Po a Pontelagoscuro

Durante la piena del 2000 il Po a Pontelagoscuro superò la quota di sottotrave del ponte ferroviario (quello stradale a monte era stato da poco sopraelevato); il traffico ferroviario fu sospeso per giorni. La protezione civile propose di far saltare il ponte. Fortunatamente l'indecisione prevalse, il Po si ritirò ed il ponte fu successivamente rialzato (contemporaneamente al raddoppio). Far saltare il ponte sarebbe stato il modo più costoso per garantire l'alluvione.

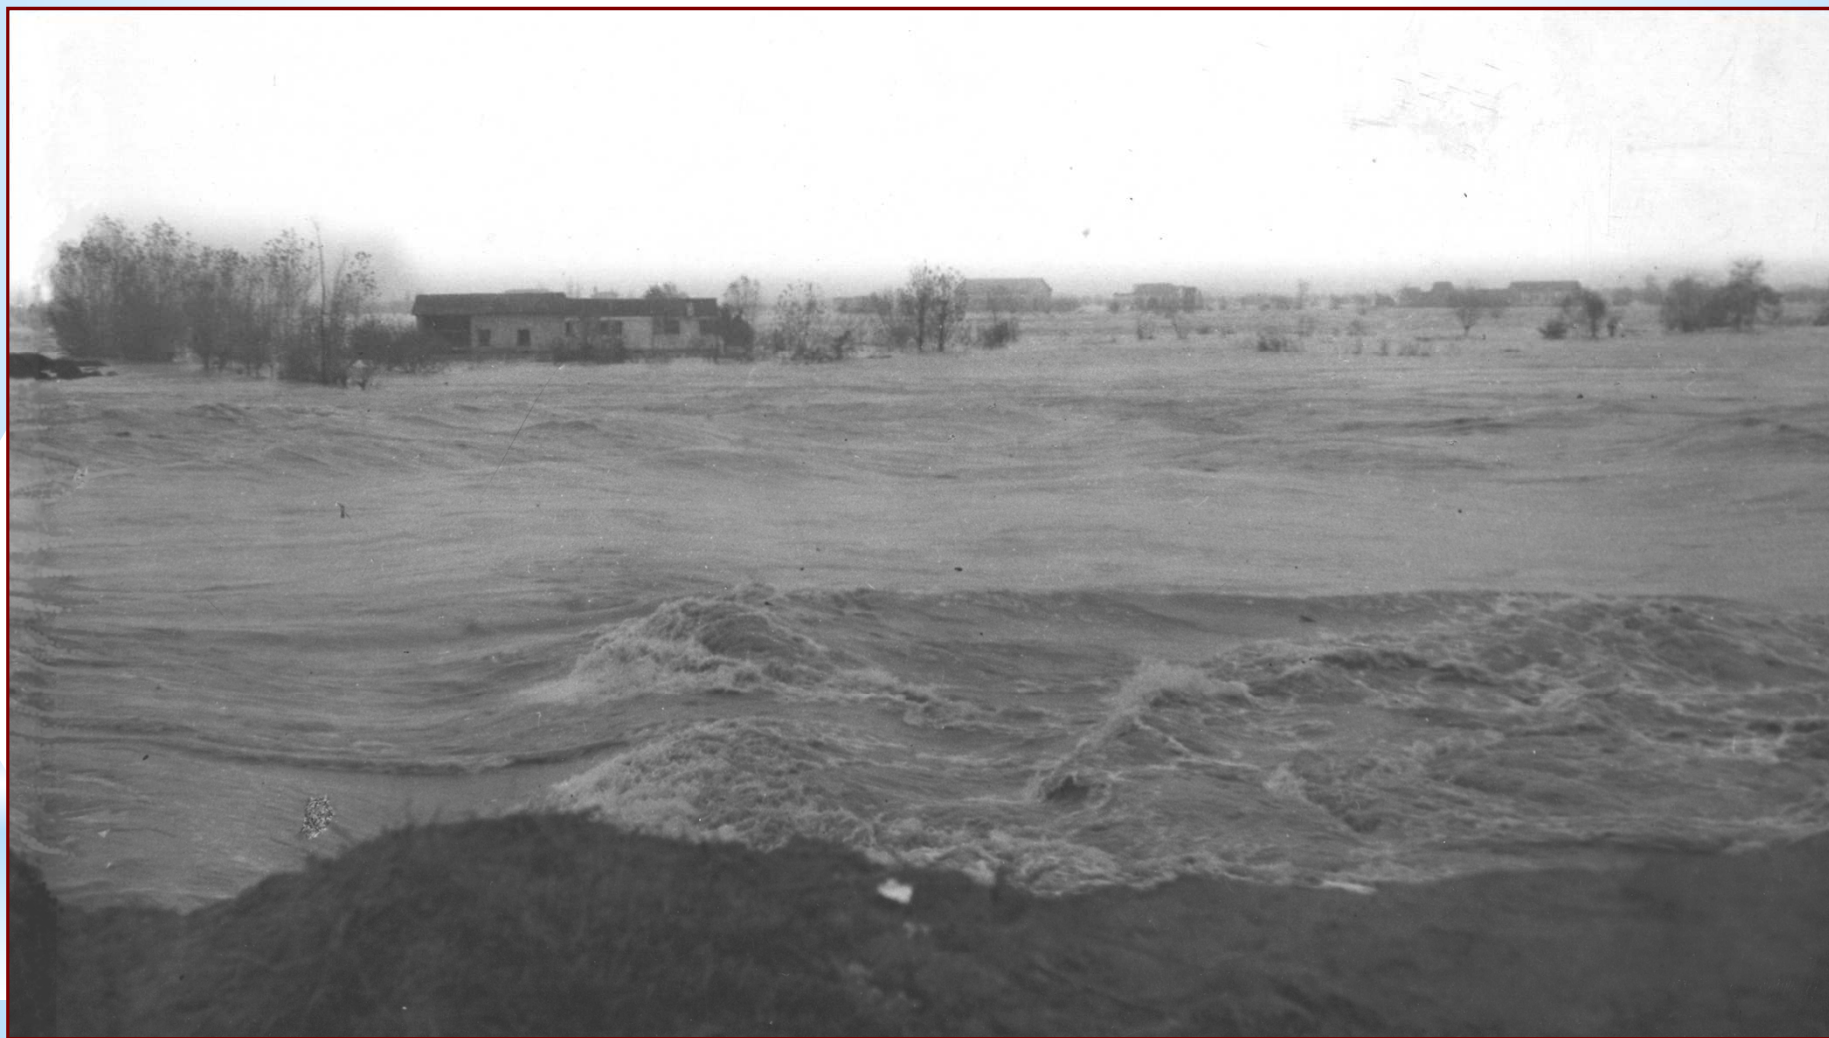
**Piena del Po dell'11-15 novembre 1951 rotta di Occhiobello  
(Rovigo) 15 novembre 1951 ore 14**

La massima piena del Po del secolo scorso si verificò tra il 9 e il 15 novembre del 1951. Il valore delle portate al colmo a Pontelagoscuro - valore ricostruito - fu di circa 12.000 m<sup>3</sup>/s: evento caratterizzato da una frequenza probabile di circa 3 casi in 1000 anni. L'afflusso meteorico all'intero bacino, tradotto in altezza di precipitazione ragguagliata, fu di 236 mm in circa 6 giorni: circa 16,5 miliardi di m<sup>3</sup>. Due rotte imponenti si produssero in sinistra, a Occhiobello (Rovigo) e Paviole (Ferrara), nel pomeriggio del giorno 14 novembre, per tracimazione prima e crollo, poi, dell'argine maestro, fu allagato un estesissimo territorio coltivato: circa 113.000 ha.
