VASCA DI LAMINAZIONE SUL FIUME SEVESO

PROGETTO DEFINITIVO

RELAZIONE SULLA QUALITA' DELLE ACQUE
DEL T. SEVESO, DEL T. PUDIGA
E DEL T. GARBOGERA

Revisioni	1	RECEPIMENTO PRESCRIZIONI VIA	APRILE 2015
	2	RECEPIMENTO PRESCRIZIONI CONF. DEI SERVIZI	GIUGNO 2015
Numero elaborato	TIPOLOGIA PD	COMMESSA 250-23	DOCUMENTO AT
			NUMERO A.4.2

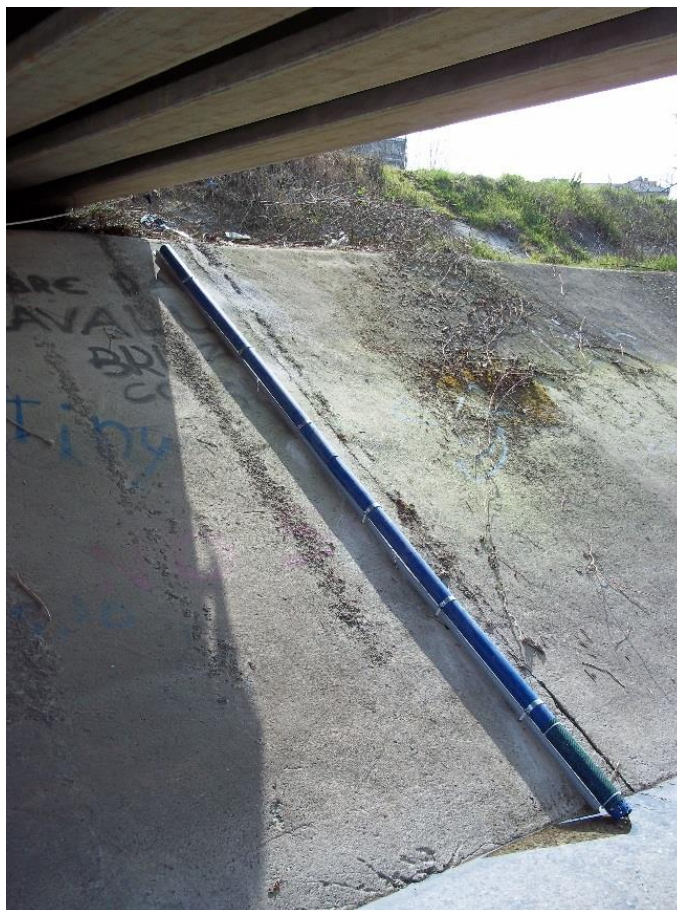
Figura 28 – Installazione del telaio per la posa della sonda all'interno del CSNO

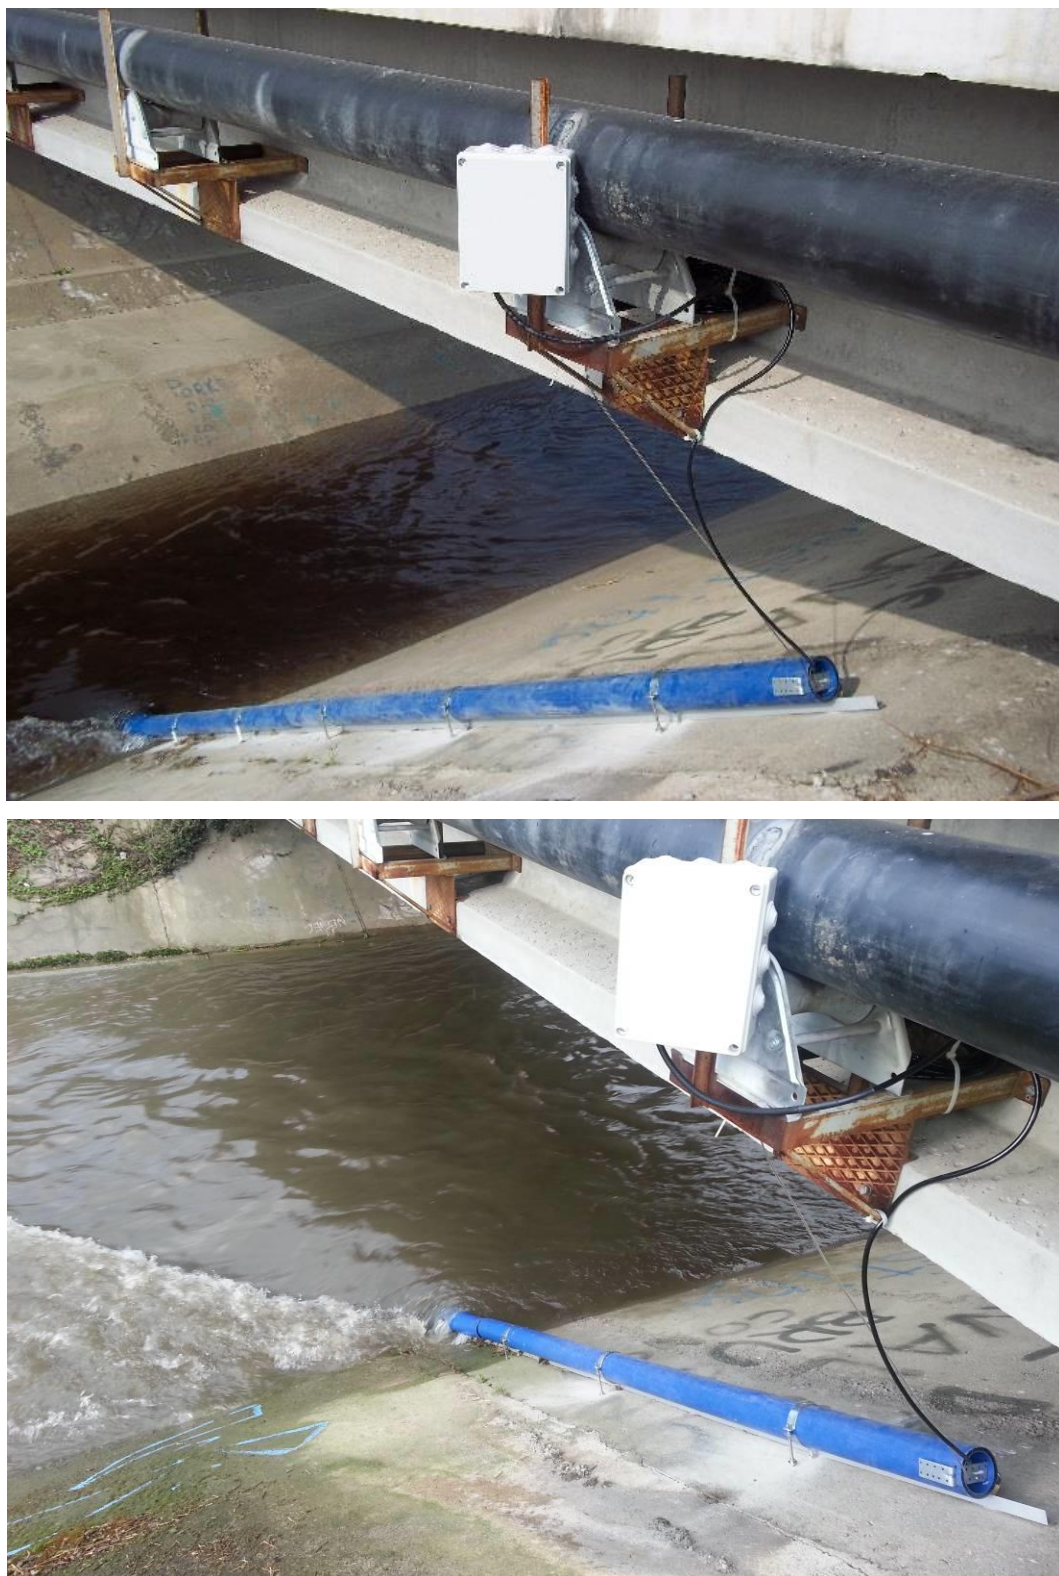
Figura 29 – Installazione della sonda S/N 13M101704 all'interno del CSNO

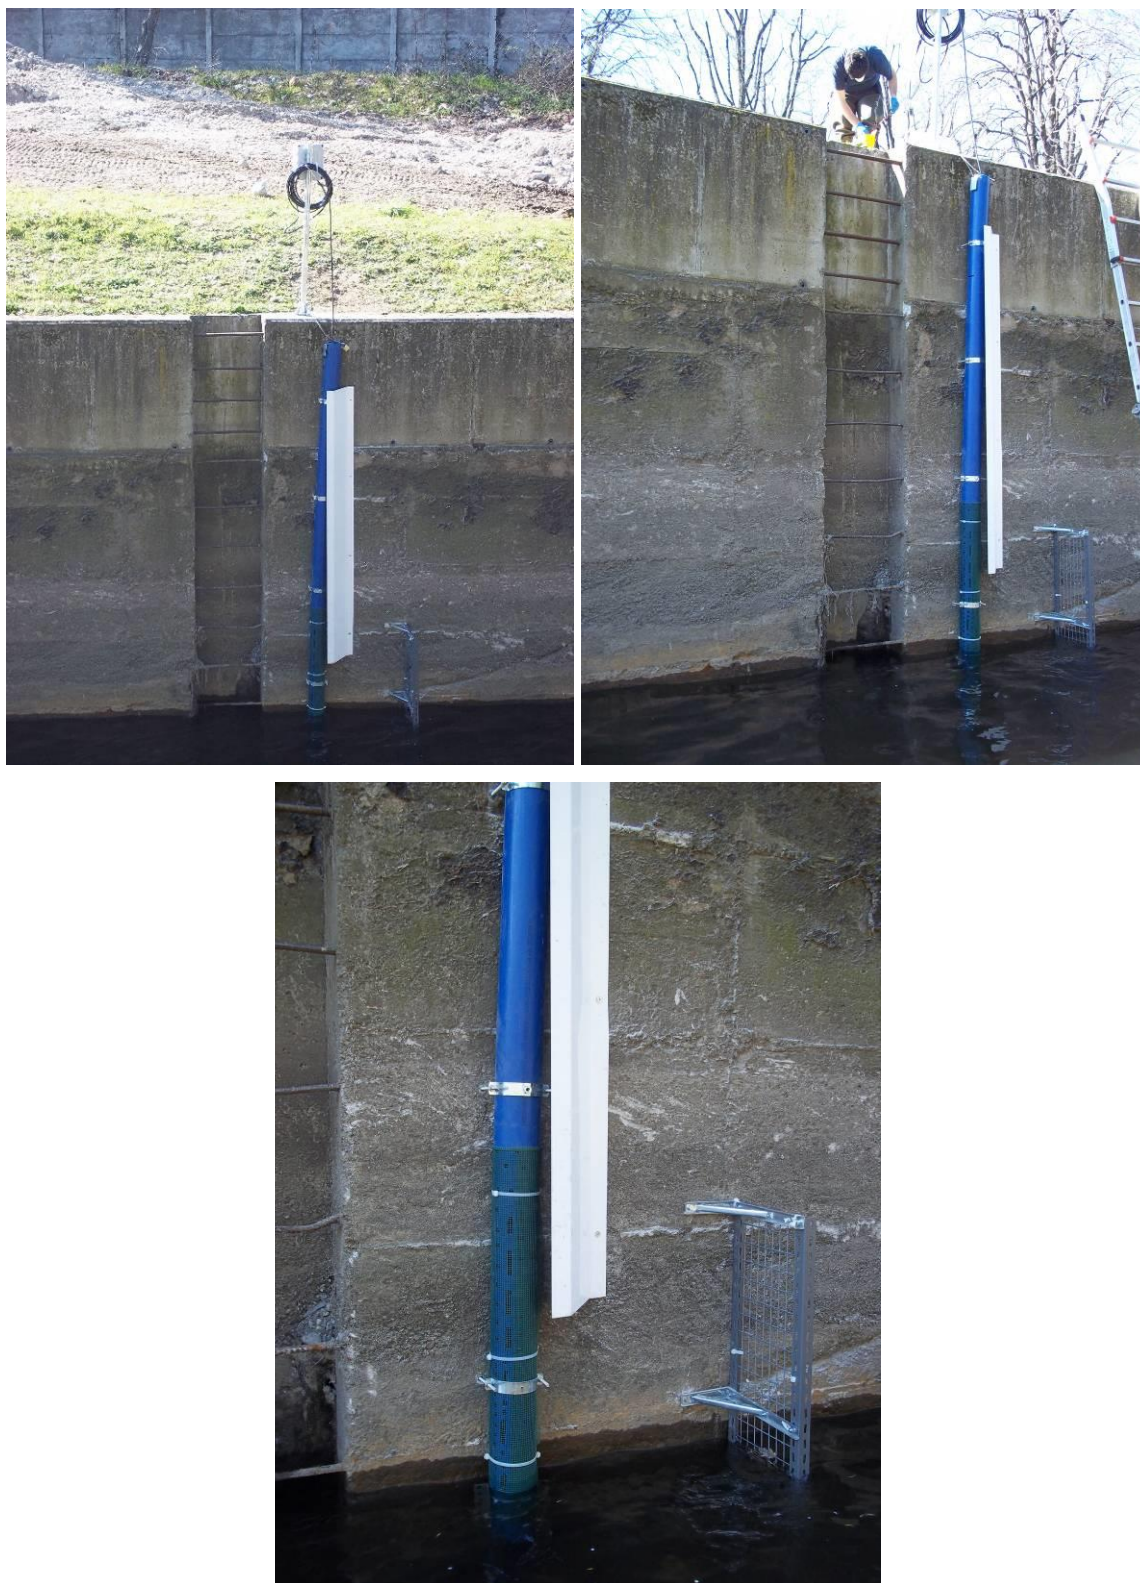
Figura 30 – Installazione della sonda S/N 13M101703 all'interno del T. Seveso

Il giorno 17 marzo 2014 è stato installato sia il telaio che la sonda S/N 13M101703 nel T. Seveso sulla sponda destra a monte dell'opera di presa (Figura 30).

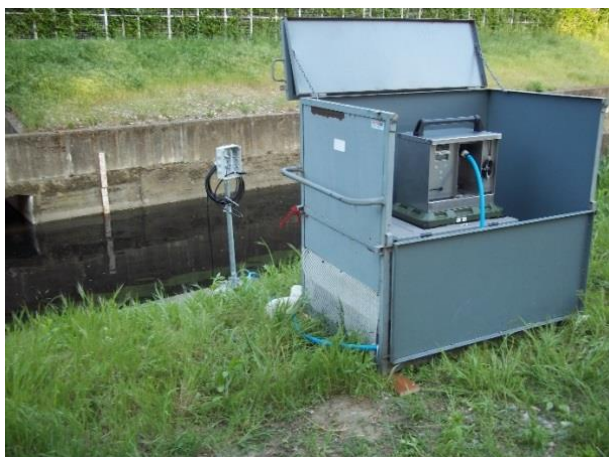
Figura 33 – Autocampionatore installato sul T. Seveso

Al fine di valutare la qualità delle acque del T. Seveso e del CSNO durante gli eventi di piena si sono effettuati campionamenti automatici delle acque del T. Seveso anche con autocampionatore (Figura 33) in corrispondenza della sezione di installazione della sonda multiparametrica. Durante gli stessi eventi precipitativi è stata inoltre installata una sonda spectro::lyser dell'azienda scan Messtechnik GmbH per l'acquisizione ogni 30 minuti di valori di N-NO₃ e di DOC (Figura 34). Per ciascun evento monitorato sono stati acquisiti 48 campioni da 1 litro (capacità delle bottiglie dell'autocampionatore) ogni 30 minuti al fine di avere un campione integrato orario di 2 litri che garantisca la possibilità di effettuare tutte le analisi proposte in fase di progetto (24 campioni in 24 ore).

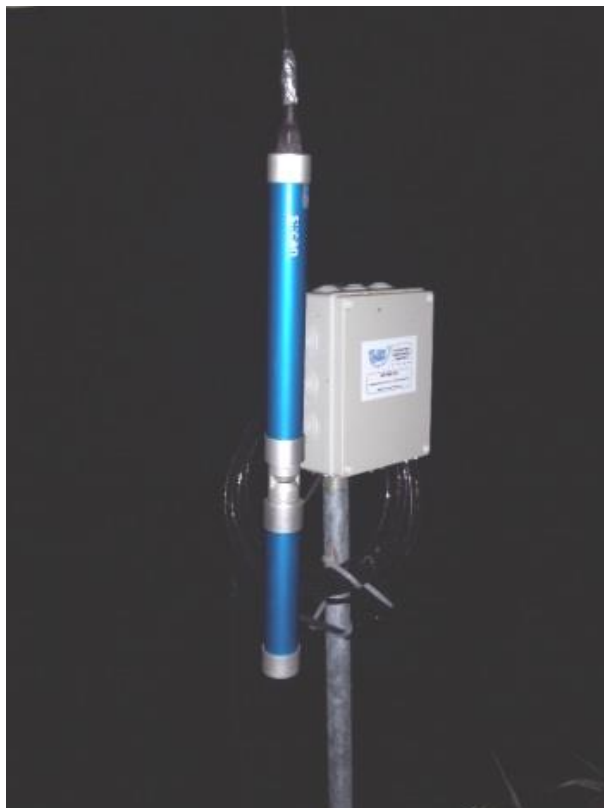
Figura 34 – Sonda spectro::lyser per il monitoraggio di N-NO₃ e DOC

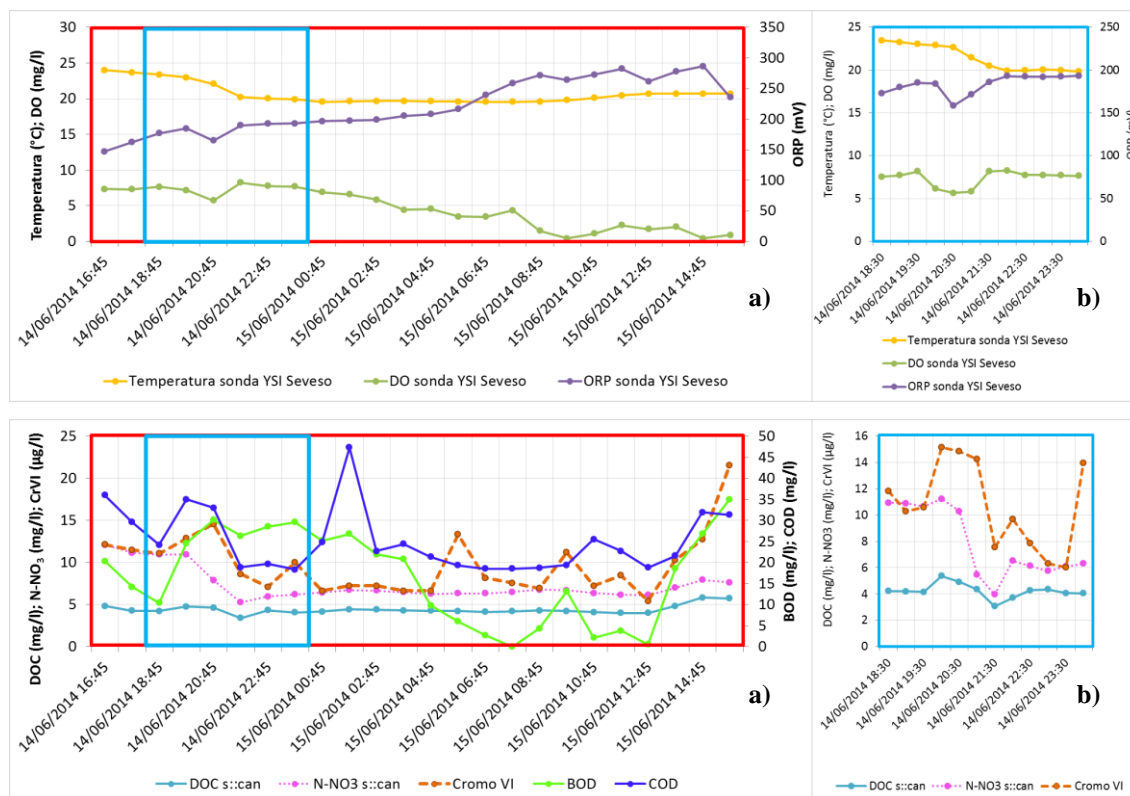
Figura 42 – a) andamento temporale (GMT + 1) dei principali parametri monitorati in continuo e mediante analisi di laboratorio (time step orario); in rosso è riquadrato il periodo in cui è stato effettuato il campionamento delle acque del Seveso; in azzurro è riquadrato la finestra temporale per cui sono state effettuate anche analisi ai 30 min di time step; b) andamento temporale (GMT + 1) dei principali parametri monitorati in continuo e mediante analisi di laboratorio (time step 30 minuti)
