[MB-E-5] - OPERE DI REGIMAZIONE IDRAULICA (PARZIALIZZAZIONE TRAVERSE) SUL FIUME LAMBRO (LOTTO2), IN COMUNE DI MONZA

PROGETTO ESECUTIVO	A-16-00	
Allegato 1: Risultati sondaggi archeologici	Aprile 2025

VIA CASTELLO, TRAVERSA T3

RELAZIONE ARCHEOLOGICA

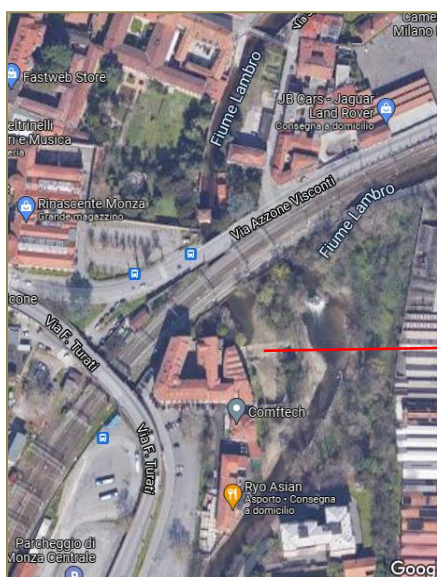
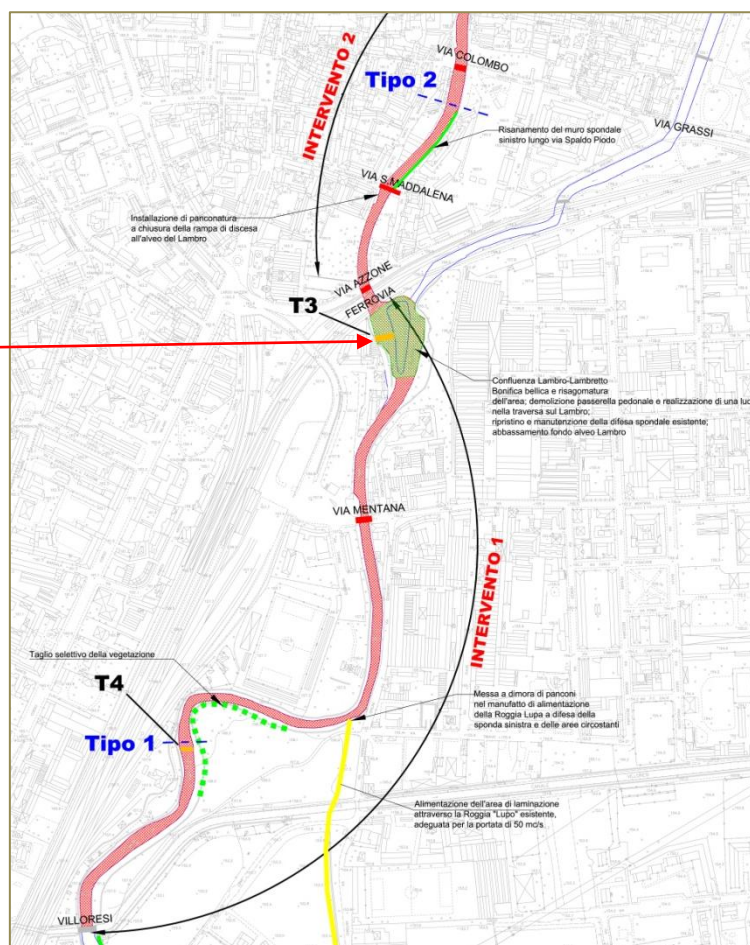
Figura 1: posizione della traversa (T3) su Google Maps (45.579663, 9.275954) e sulla tavola del progetto AIPO.

Durante i lavori per il Progetto Preliminare “Sistemazioni idrauliche lungo il fiume Lambro nel centro abitato di Monza”, a settembre 2021 è stato effettuato un sondaggio archeologico lungo la traversa (T3, confluenza Lambro - Lambretto) posta tra via Azzone Visconti e via Castello¹. Nell’area oggetto d’indagine, il progetto prevede la bonifica bellica e la risagomatura dell’area, la demolizione di una passerella pedonale, la realizzazione di una luce nella traversa, il ripristino e la manutenzione della difesa spondale esistente, l’abbassamento del fondo dell’alveo (Intervento 1).

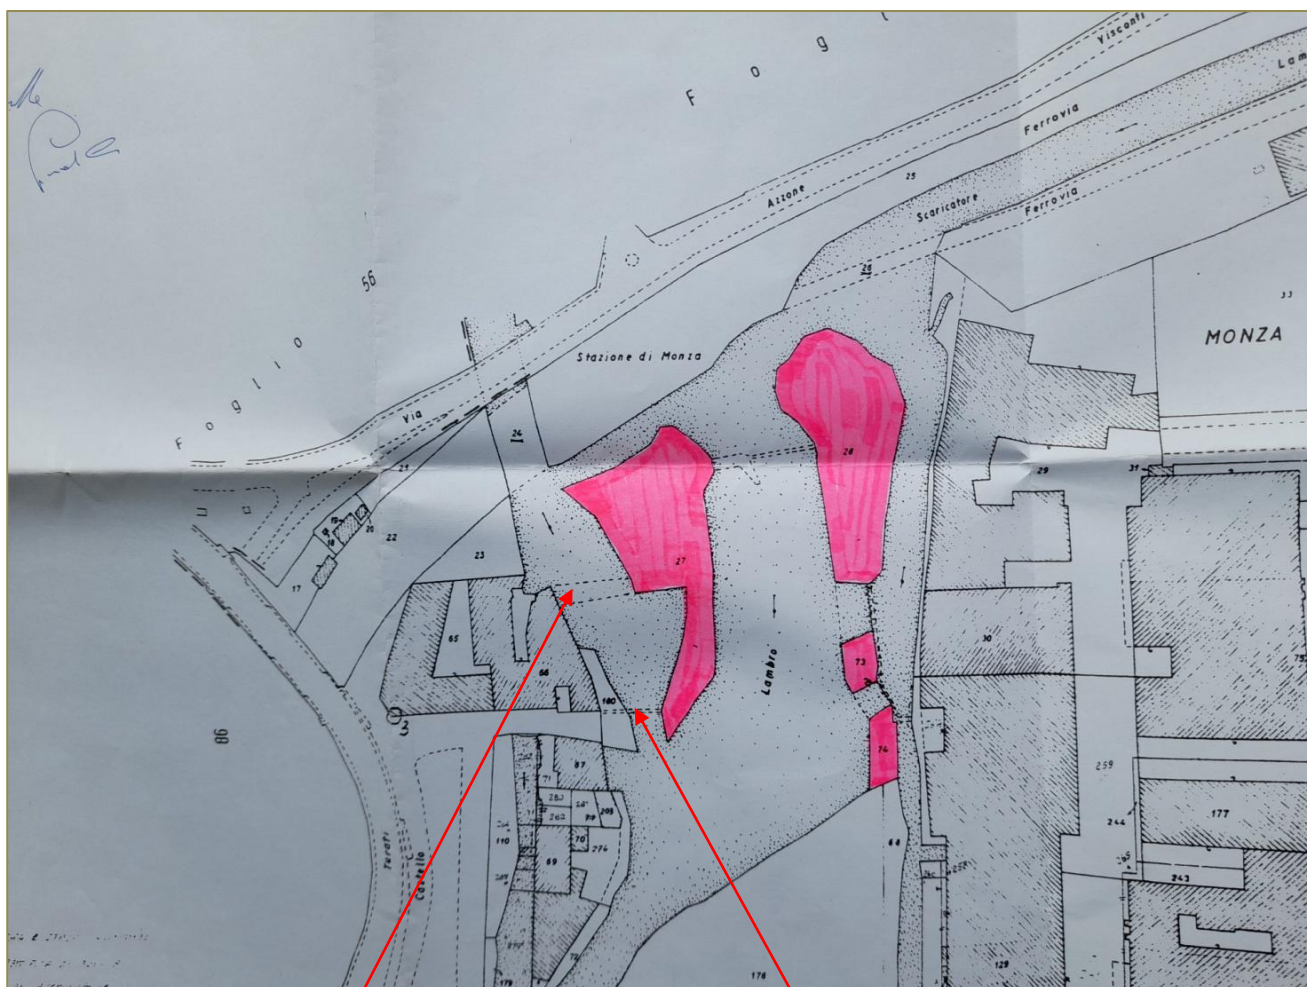
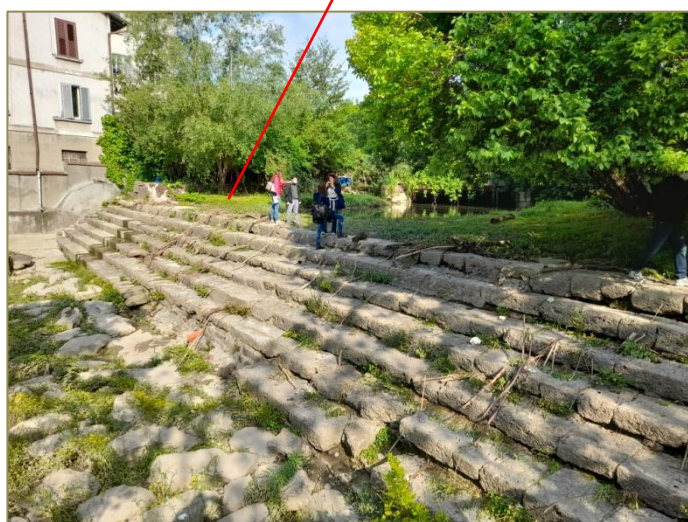
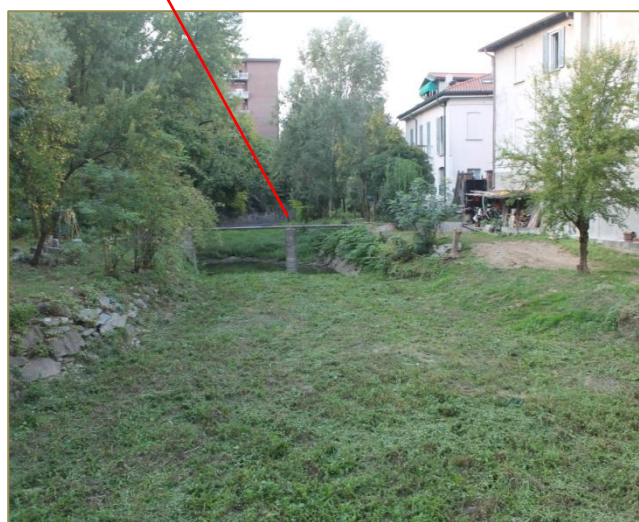
Figura 2: nell'immagine sopra, il Foglio 59 e le particelle catastali dell'area, con le posizioni della traversa fluviale (nord) e della passerella pedonale (sud). Le aree colorate indicano gli spazi dell'Oasi naturale che Legambiente dal 2003 ha gestito con lavori di pulizia, manutenzione e attività didattiche.

La foto in basso a sx, scattata durante il sopralluogo del 4 maggio 2021, mostra la traversa dopo un temporale. Nella foto in basso a dx, si intravede la passerella pedonale, che ha subito rimaneggiamenti nel XIX secolo (vista da nord).

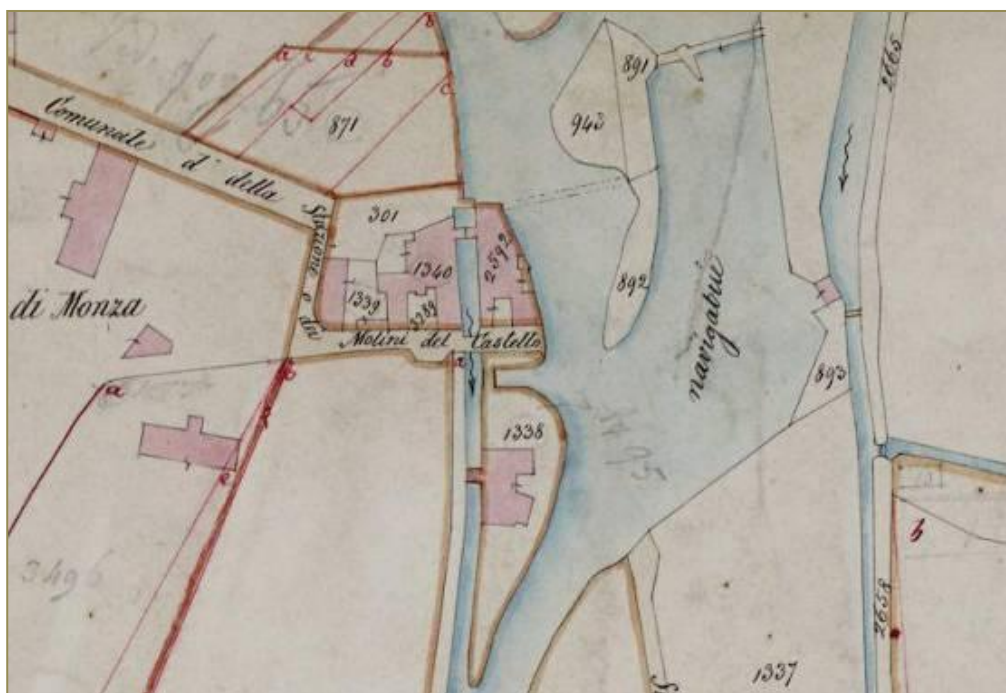
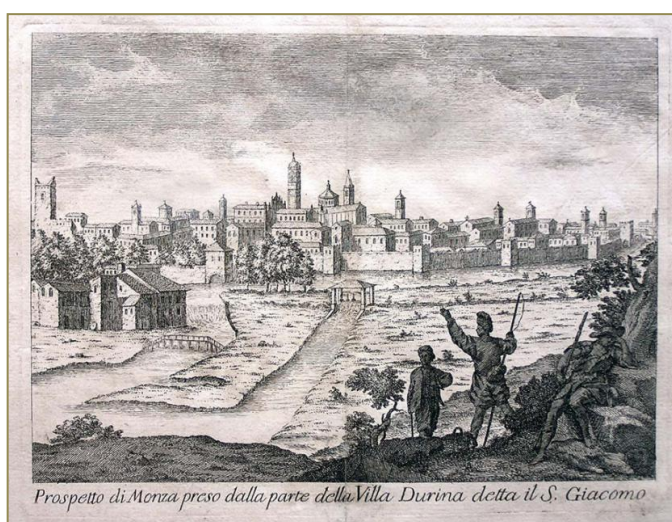
Figura 3: particolare del Catasto Lombardo Veneto (immagine sopra). Nella stampa del XVIII (immagine sotto), è visibile l'area oggetto dell'intervento, con i Mulini del Castello, la Torre Viscontea, la traversa e la passerella (vista da sud).

Dall'estratto del foglio 23 del Catasto Lombardo Veneto sono indicati i Mulini del Castello, la traversa T3 e il canale con lo sfioratore nuovo a nord est di T3.

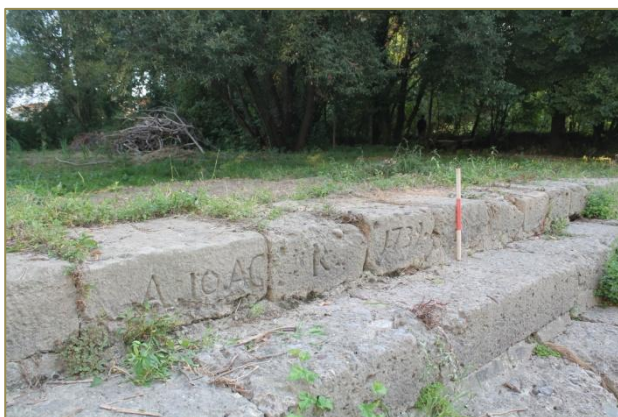
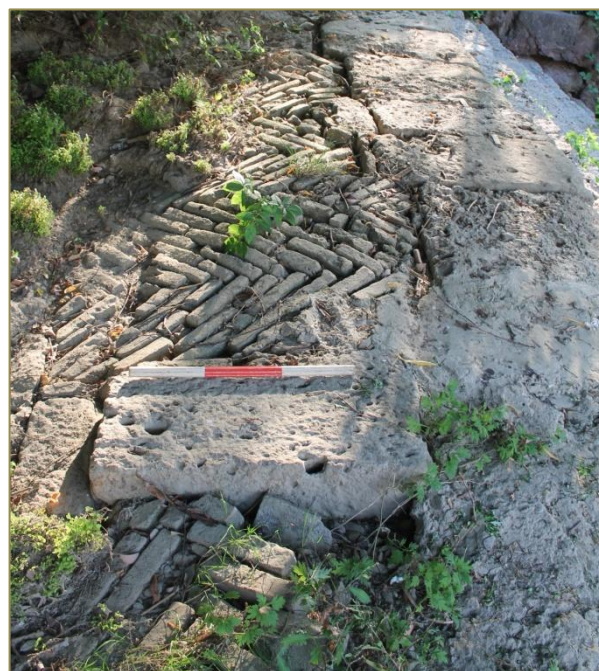
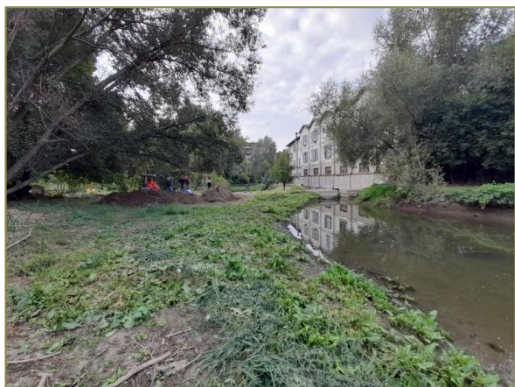
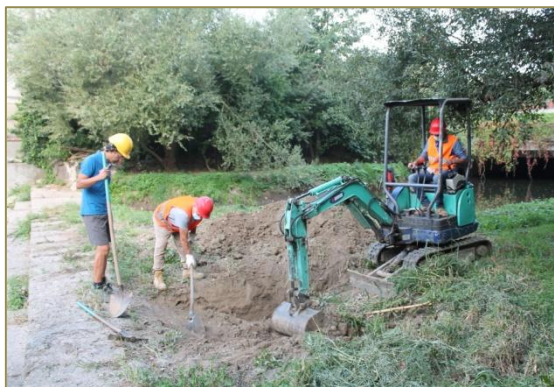
Figura 4: l'iscrizione e la data 1739 posta sui blocchi del gradino superiore, indicano forse un restauro (foto a sx). Particolare della superficie superiore della traversa, lato est, verso monte (foto a dx). Nelle foto sotto, esecuzione del sondaggio (vista da nord, foto in basso a sx e da est, foto in basso a dx).

Il sondaggio realizzato immediatamente a monte della traversa T3 ha lo scopo di esporre la sequenza archeologica e di riconoscere le fasi costruttive della struttura interessata dal progetto. La traversa è lunga circa 35 m, verso valle è costituita da gradinate in blocchi squadrati di conglomerato (Ceppo Lombardo) e da alcuni elementi riutilizzati (soglie, cordoli di litologia magmatica cristallina), poggianti su una struttura di laterizi e malta. I gradoni sono sette, per un dislivello di circa 4 m. In corrispondenza della parte orientale, la superficie superiore a monte della traversa è rivestita con mattoni disposti a spina di pesce. Le ricostruzioni e i rifacimenti, alcuni dei quali in cemento, testimoniano il susseguirsi nel corso del tempo delle riparazioni dei danni subiti dalla traversa, causati dalle piene del fiume.

Il sondaggio è stato eseguito con mezzo meccanico⁴, misura circa 2 m in senso E-W e circa 4 m in senso N-S. La profondità massima raggiunta è di -3,20 m dal piano di campagna.

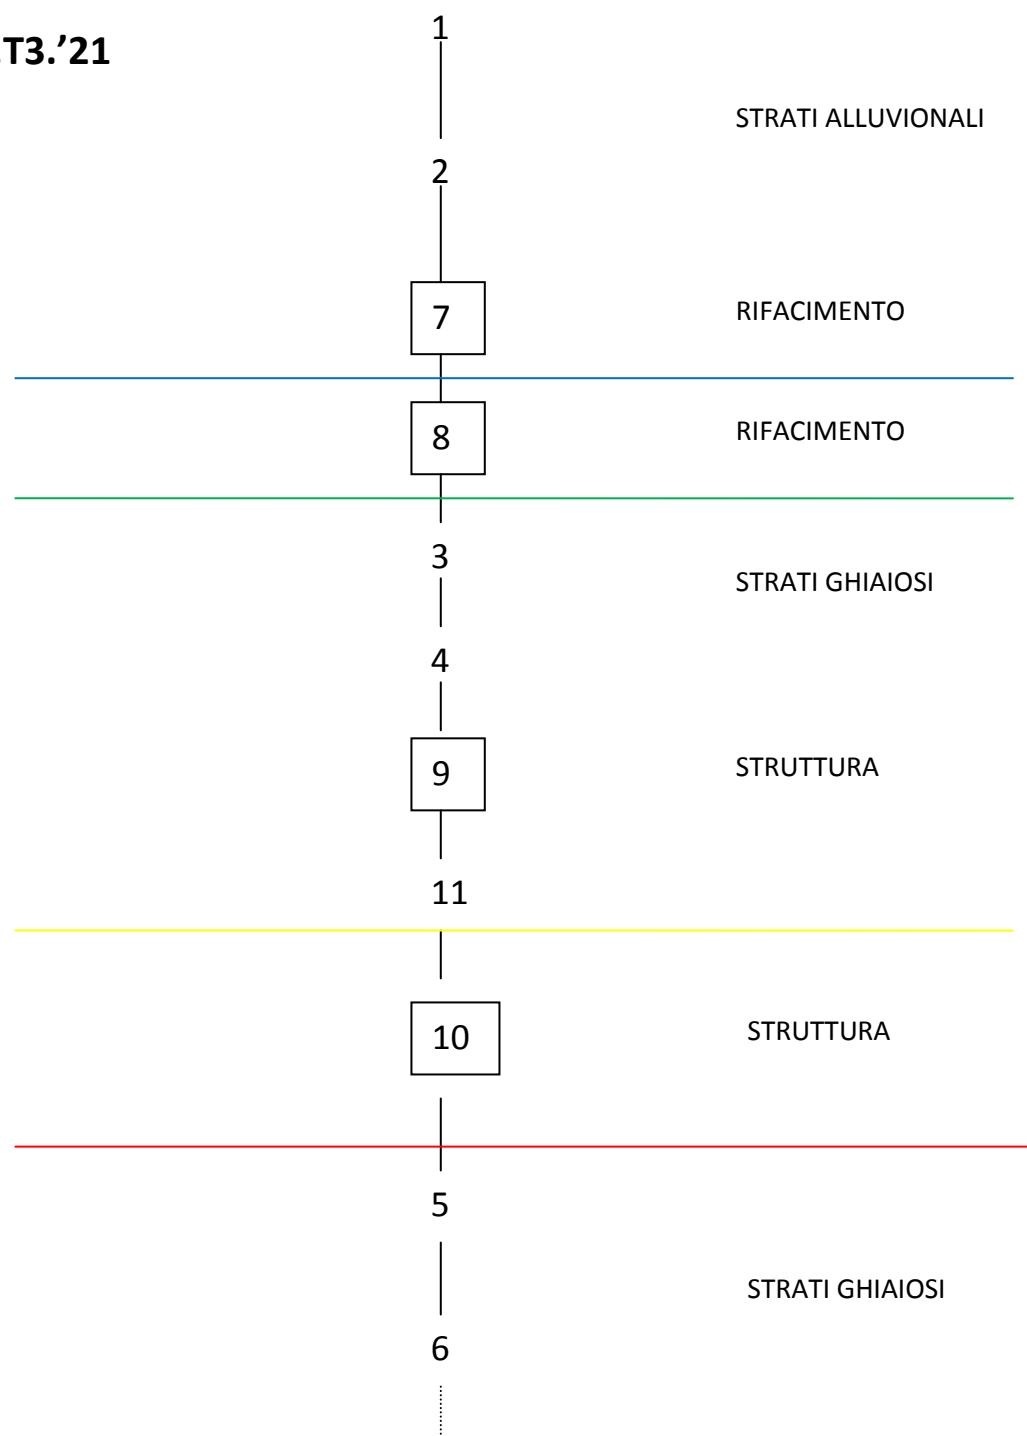
Figura 5:

MATRIX, MZ.T3.'21

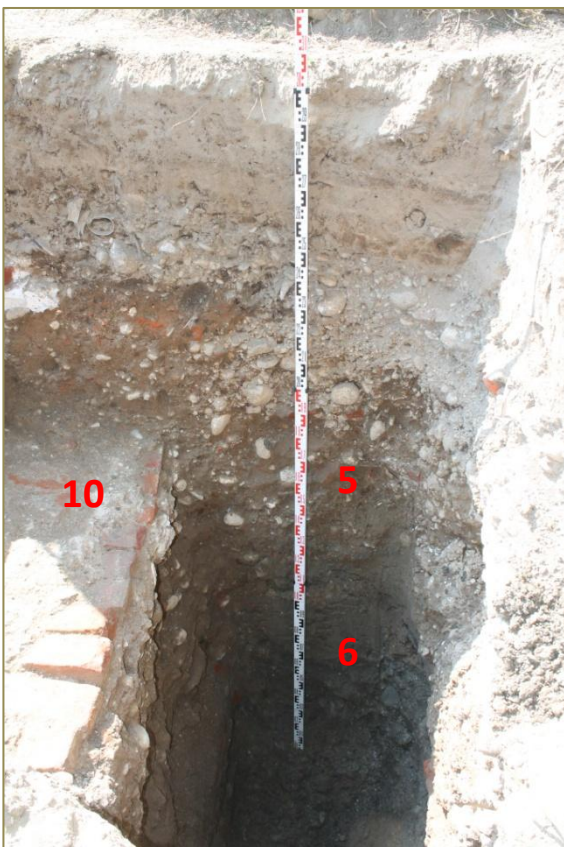
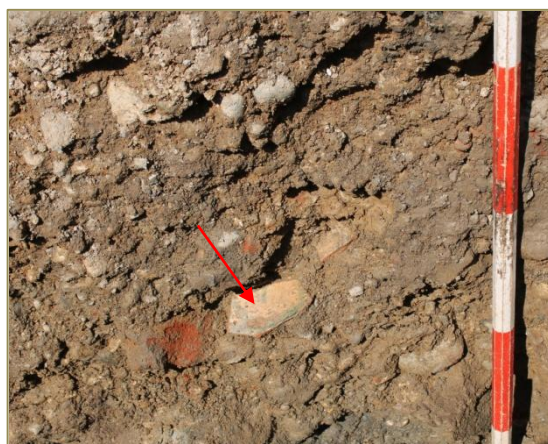
Figura 6: sezione ovest del sondaggio. Particolare degli strati tagliati dalla struttura US 10 (foto a sx). Nella foto sotto, frammenti ceramici in US 5.

Deposito eterogeneo di ghiaie fini e medie, sabbiose, con limo; localmente a supporto di clasti. Colore grigio scuro. Contiene frammenti di laterizi (mattoni), concentrati verso la parte superiore dello strato. Molto rimaneggiato. Ha restituito alcuni frammenti ceramici (ceramica graffita, seconda metà del XVI secolo), la cui posizione stratigrafica è incerta. Origine alluvionale. Lo strato è tagliato dalla struttura US 10, costruita "contro terra".

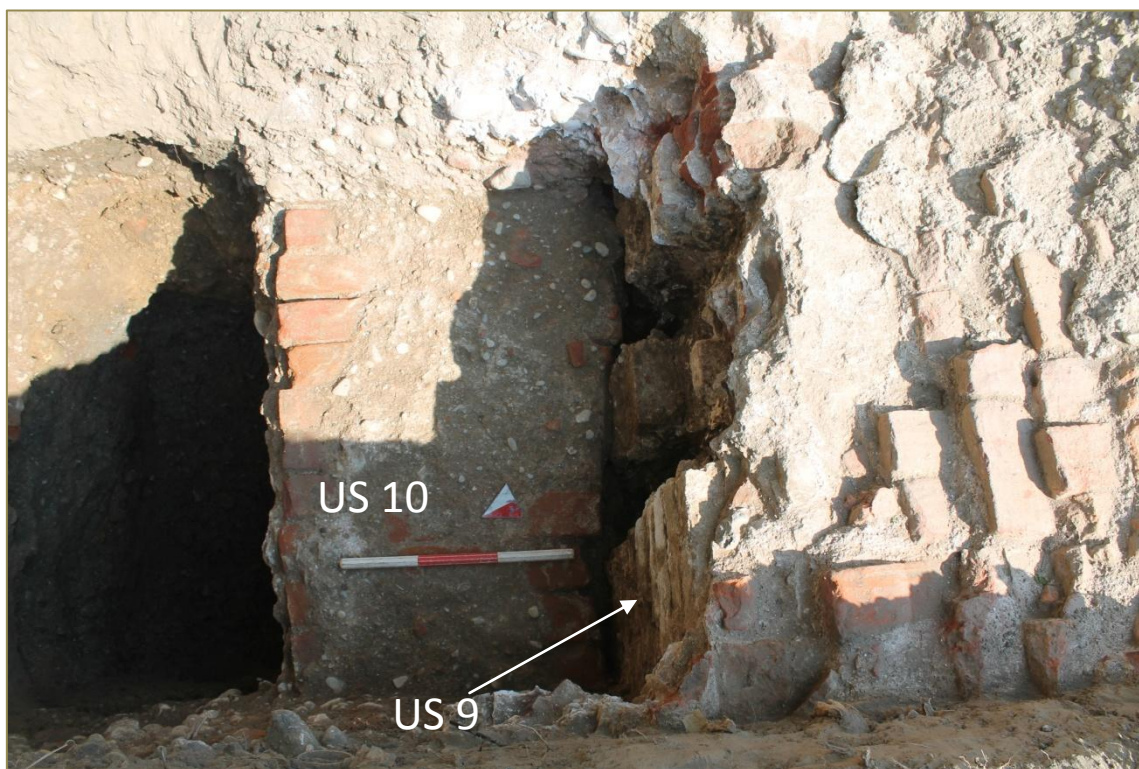
Figura 7: rapporto tra US 10 e US 9, parzialmente osservabile.

Struttura in mattoni, ciottoli e malta di calce, orientata E-W. E' visibile per un tratto lungo 1,5 m, largo 0,90 m. Altezza visibile di circa 1,80 m. Il lato settentrionale è costruito "contro terra", quello meridionale è irregolare, appena visibile perché gli si appoggia la struttura US 9, rimodellandone l'andamento del profilo. Risulta ben esposta dall'indagine la superficie superiore della muratura, con mattoni (modulo di 7x11,5x27 cm; 6,5x11,5x27 cm) disposti di piatto in direzione N-S, accostati tra loro per il lato lungo, a costituire i paramenti esterni di un corso regolare. La parte centrale della struttura è riempita da abbondante malta di calce di colore grigio chiaro, tenace, con inerte sabbioso grossolano, frequenti inclusi ghiaiosi fini e grumi di calce spenta. Sotto il corso in mattoni si osserva un tratto costituito da ciottoli eterogenei (dimensione tra la ghiaia fine e la ghiaia media), immersi in abbondante legante. Verso il basso, quasi sul fondo del sondaggio, lungo il prospetto settentrionale sembra essere presente un altro corso in mattoni (la profondità del sondaggio e l'esiguo spazio disponibile non consentono un'accurata osservazione). Il prospetto meridionale non è visibile, danneggiato dall'armatura lignea di US 9. E' presente uno spazio vuoto che varia tra 2 e 4 cm, tra il prospetto meridionale di US 10 e la struttura posta a sud, US 9, a sottolineare la presenza di elementi lignei verticali che trattenevano le assi di rivestimento della fondazione più recente.

Il tratto esposto sembra essere la parte stratigraficamente più antica della traversa. Non è chiaro se sia uno sbarramento per la costruzione della traversa oppure ciò che resta di una struttura più antica, riutilizzata e inglobata in quella più recente.

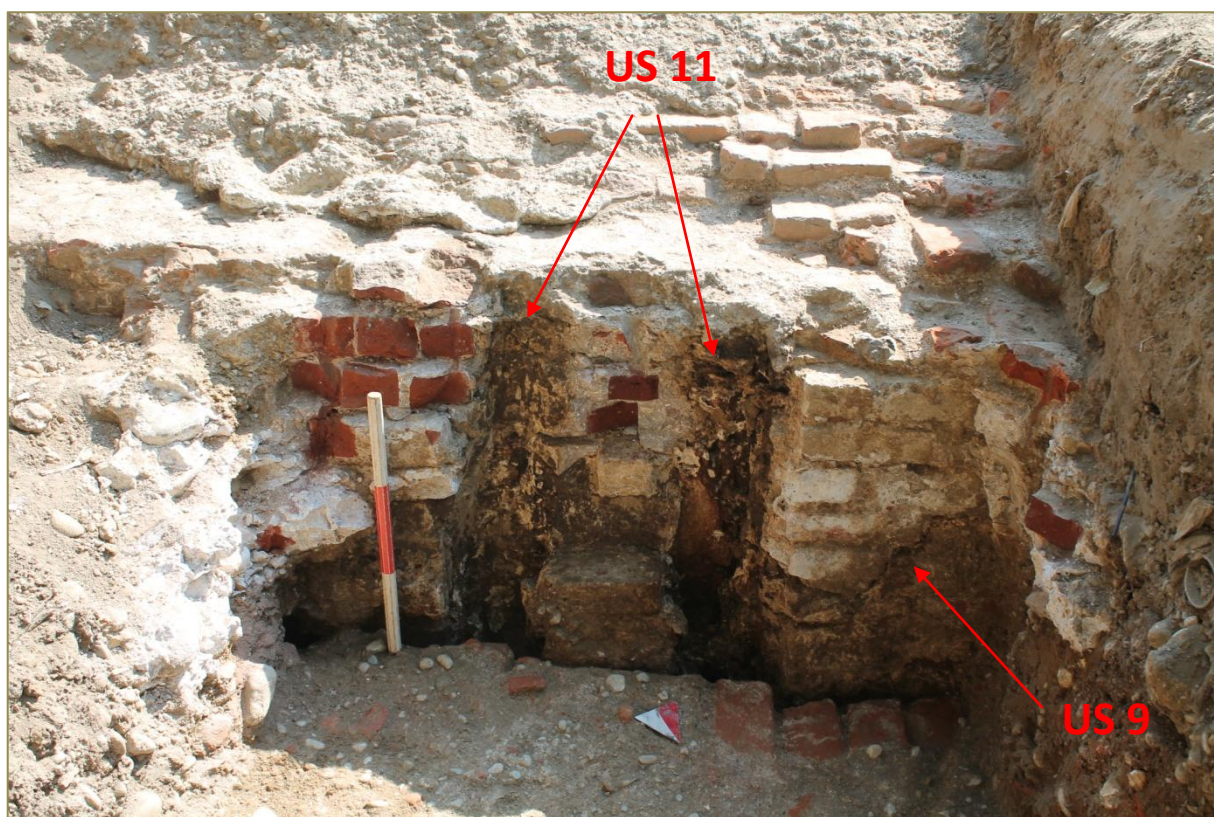
Figura 8: struttura US 9 e alloggio per struttura lignea, US 11.

In corrispondenza del prospetto nord della struttura US 9 posta a valle di US 10, sono presenti due buche di forma sub ellittica irregolare, con asse maggiore E-W di circa 0,18 m, asse N-S di 0,06 m, inglobate nella muratura stessa. Abbondanti incrostazioni calcaree rivestono le pareti. La distanza tra l'interasse delle buche è di circa 0,35 m. Pareti verticali, fondo non visibile, profondità di 1,30 m. Esiste uno spazio irregolare, largo tra 2 e 4 cm, tra il prospetto nord di US 9 e quello sud di US 10. Le due buche sono interpretabili come alloggio per pali lignei, probabile supporto per la struttura lignea utilizzata per il tratto di fondazione posto sopra la quota raggiunta da US 10. Purtroppo l'indagine è molto puntiforme e restano molti dubbi interpretativi. Attorno ai pali è stata costruita la muratura US 9.

È parzialmente visibile parte del prospetto settentrionale, esposto per un'altezza di circa 0,70-0,80 m, lunghezza di circa 1,5 m, larghezza non osservabile perché coperta da un rifacimento più recente. Costituita da mattoni (modulo di 8,5x11x21 cm e 7x26x? cm) disposti a formare un prospetto settentrionale abbastanza regolare. Il legante è malta di calce tenace, di colore bianco-giallastro, con inerte sabbioso grossolano, inclusi ghiaiosi fini e grumi di calce spenta. Sono presenti molte incrostazioni di calcare. Si tratta della struttura della traversa fluviale. Al prospetto nord gli si appoggia lo strato US 4.

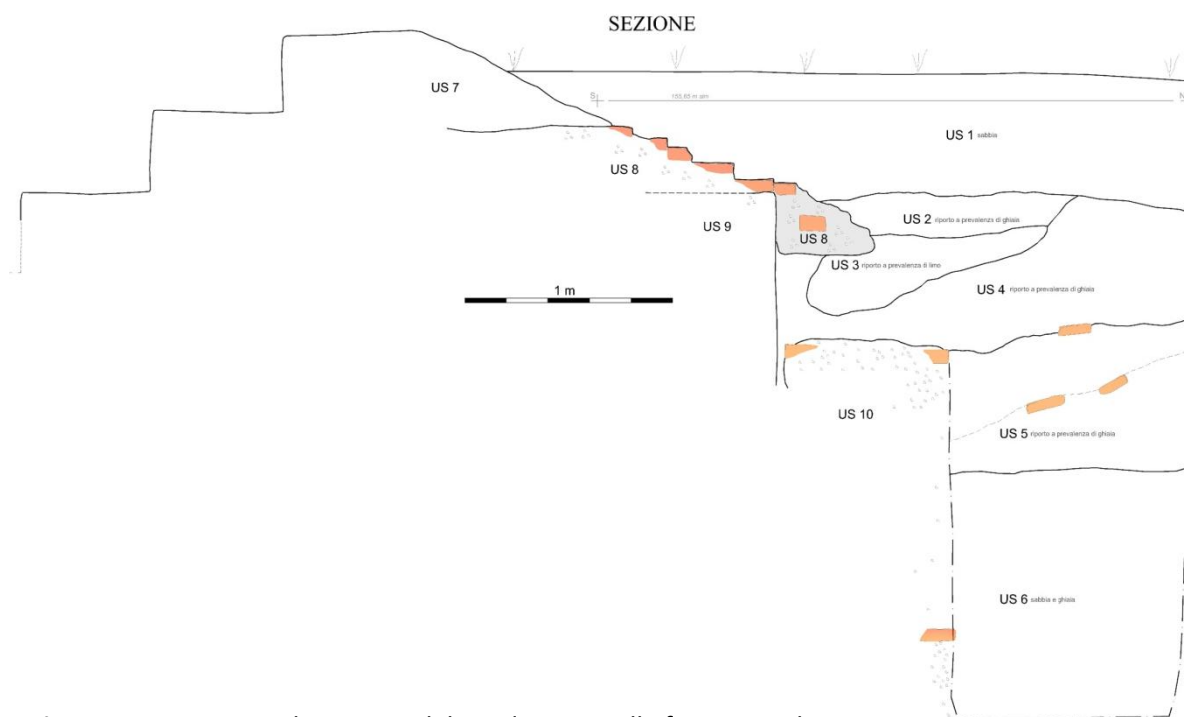
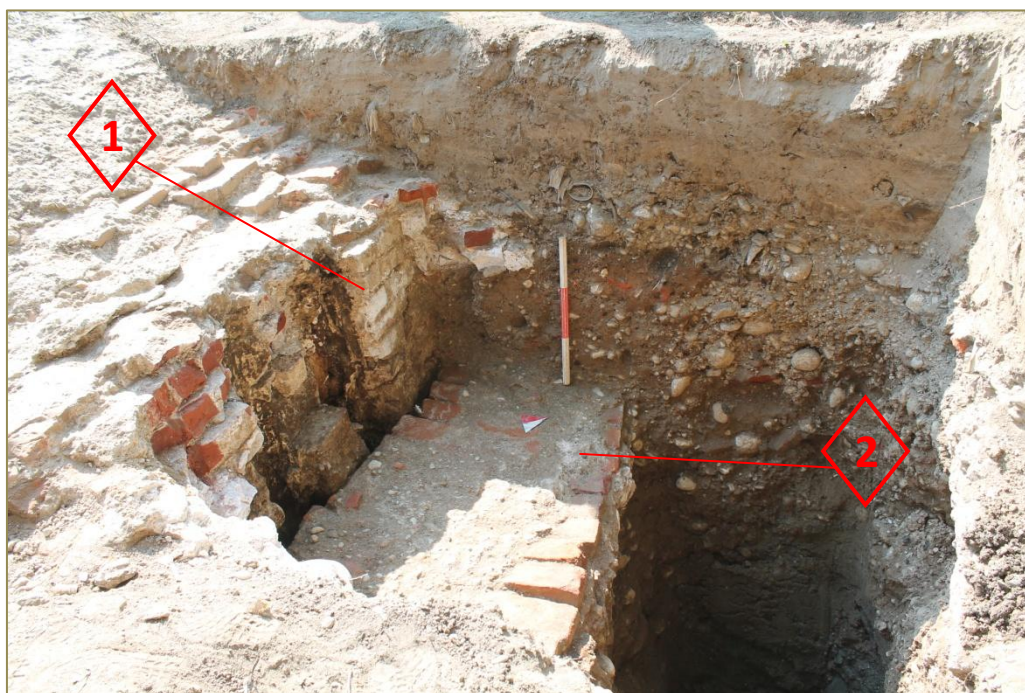
Figura 9: sezione N-S, lato ovest del sondaggio. Nella foto sotto, la posizione dei campioni di malta raccolti.

(rilievo e restituzione grafica di E. Garatti).

Ulteriori informazioni potrebbero essere ottenute dai campioni delle malte relative alle diverse fasi costruttive.

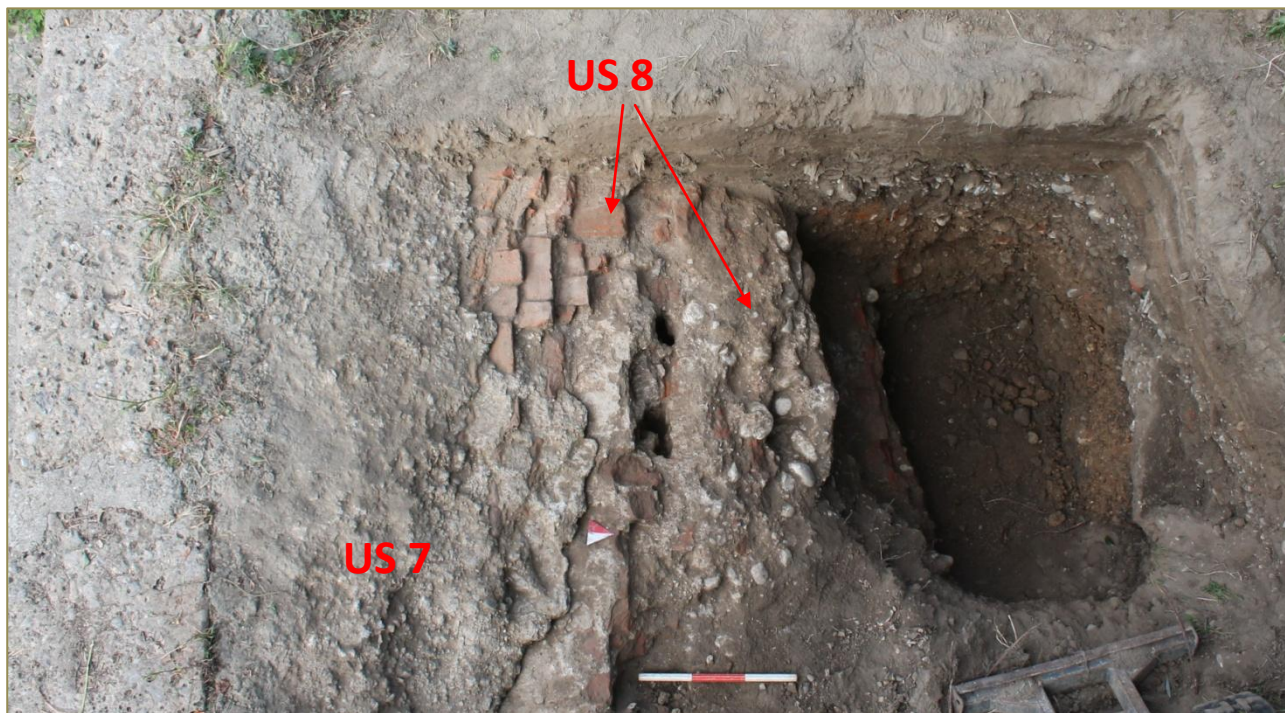
Figura 10: struttura US 8, coperta dal rifacimento in cemento US 7. Vista dall'alto.

Si trova sopra US 9 e si sviluppa poco oltre il suo prospetto settentrionale. Costituita da mattoni interi e in frammenti (modulo di 8,5x11x21 cm) e ciottoli immersi in malta di calce molto tenace, di colore biancastro, con inerte sabbioso, inclusi ghiaiosi fini e grumi millimetrici di calce spenta. La tecnica costruttiva è molto caotica. Spessore massimo di 0,50 m. La superficie superiore è in pendenza verso nord, formando un piano irregolare inclinato contro la corrente fluviale. Probabile rifacimento o ripristino della parte superiore della traversa (ripristino dopo danni causati dalle alluvioni o modifiche del fondo dell'alveo?). Coperta da US 7, altra modifica/ricostruzione della parte superiore della traversa.

Parte superiore della traversa, rifacimento che vede l'uso del cemento. Si tratta del piano posto a monte, inclinato verso la corrente. Coperto dai depositi recenti delle ultime alluvioni, US 2 e US 1.

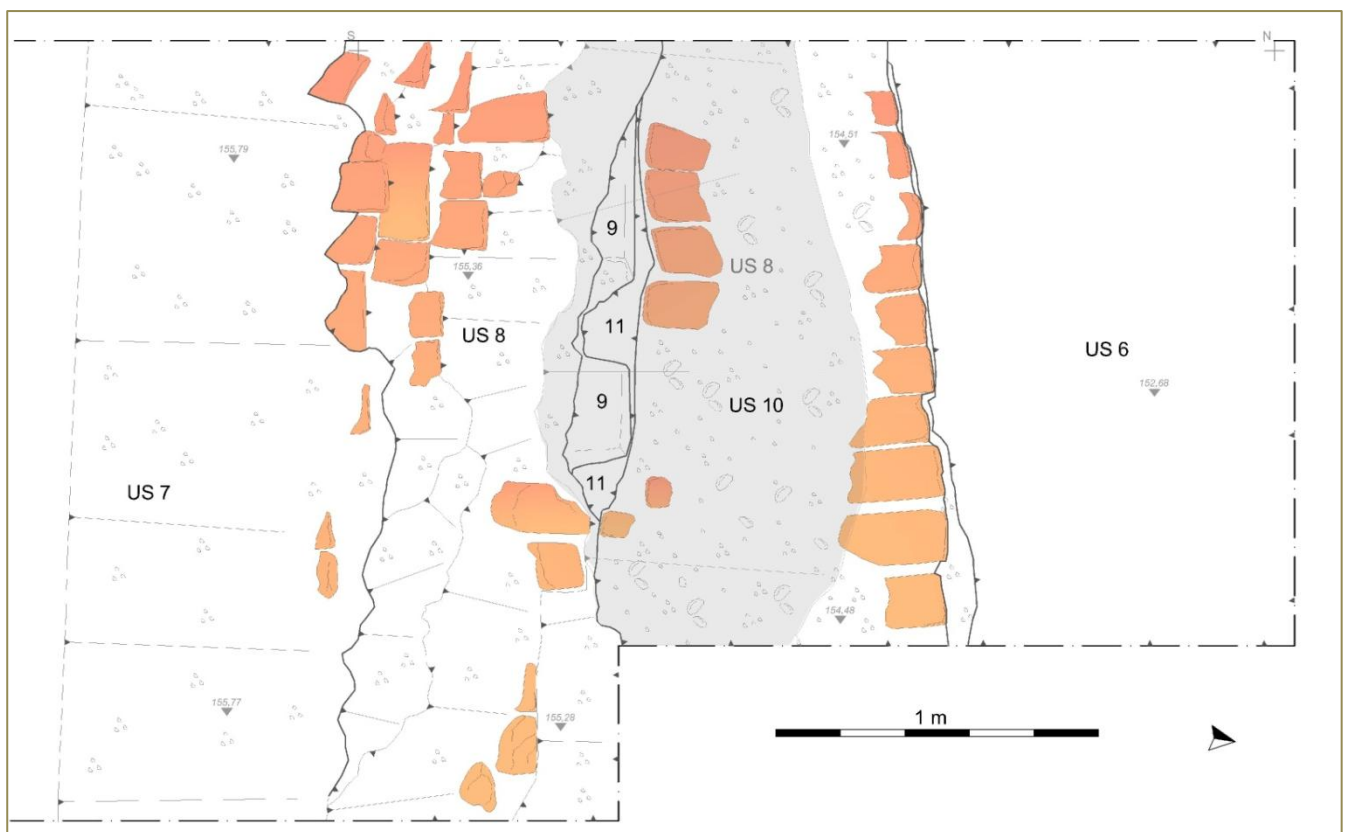
Figura 11: planimetria generale del sondaggio archeologico (rilievo e restituzione grafica di E. Garatti).

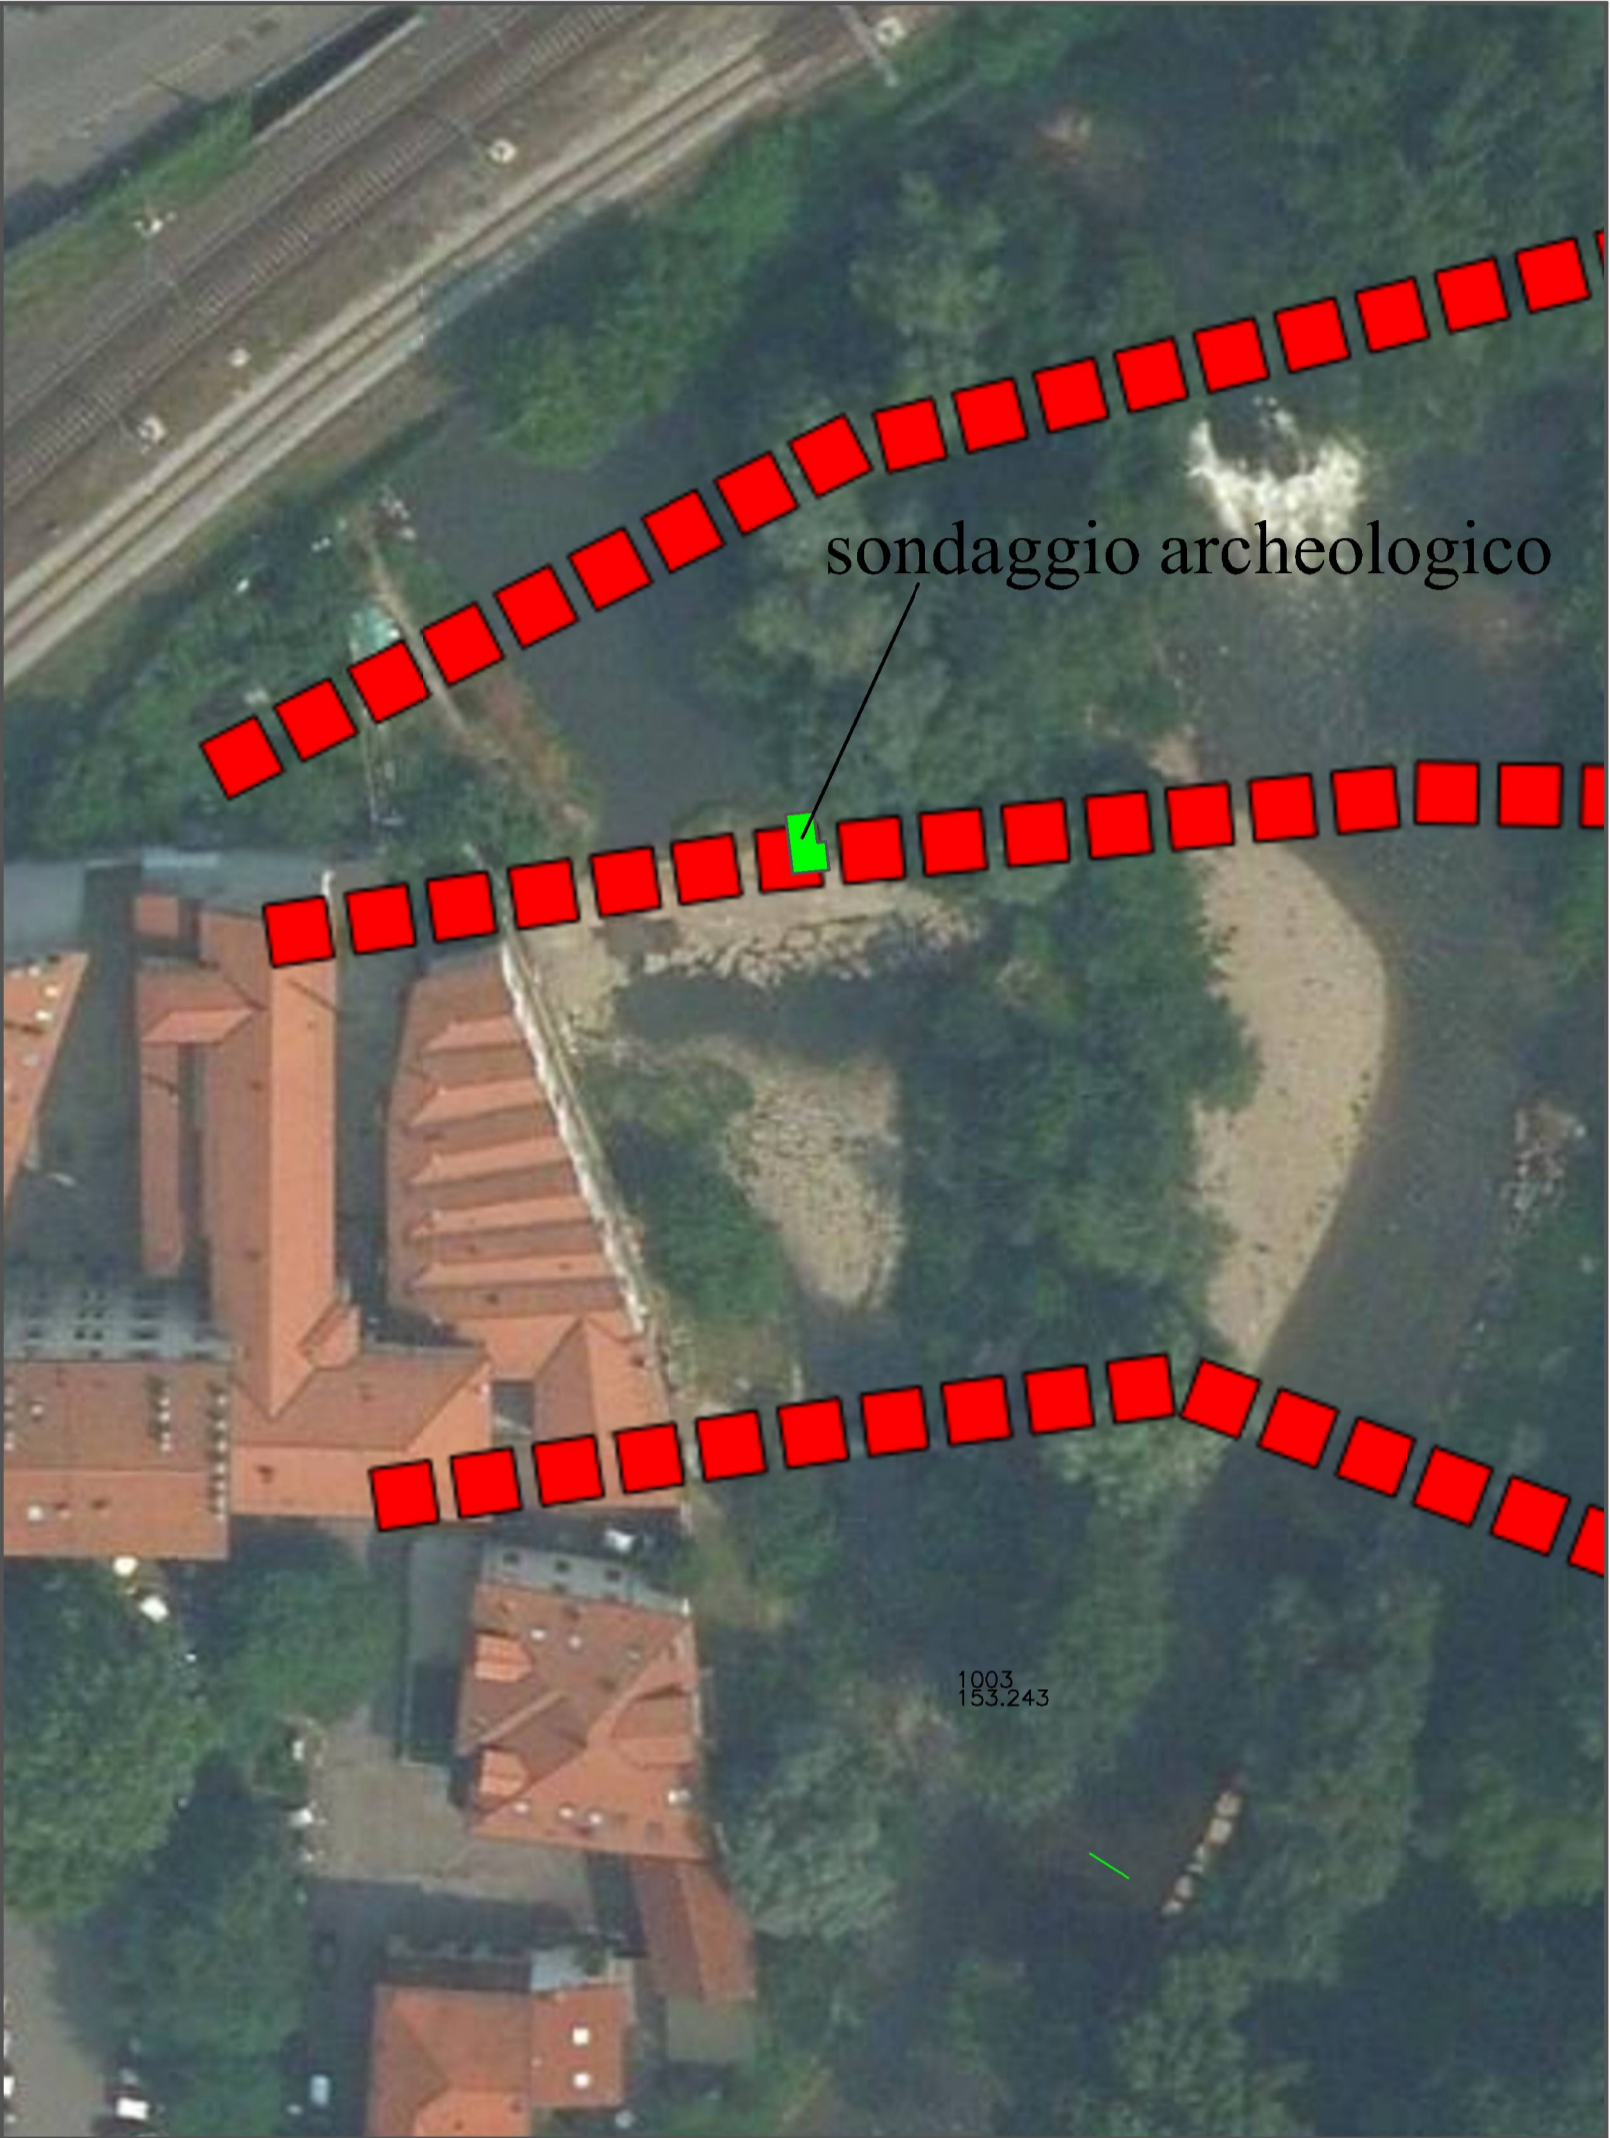
SEZIONE

PLANIMETRIA

POSIZIONAMENTO SU RILIEVO MMI srl
