[MB-E-5] - OPERE DI REGIMAZIONE IDRAULICA (PARZIALIZZAZIONE TRAVERSE) SUL FIUME LAMBRO (LOTTO2), IN COMUNE DI MONZA

Fase progettuale PROGETTO ESECUTIVO	Codice Elaborato A-18-00	n. dis.
		Scala
Titolo Allegato 3: Risultati delle indagini geologiche, geotecniche e di laboratorio per la caratterizzazione dei terreni	Data Aprile 2025

SISTEMAZIONI IDRAULICHE LUNGO IL FIUME LAMBRO NEL CENTRO ABITATO DI MONZA (MB)

RELAZIONE TECNICA

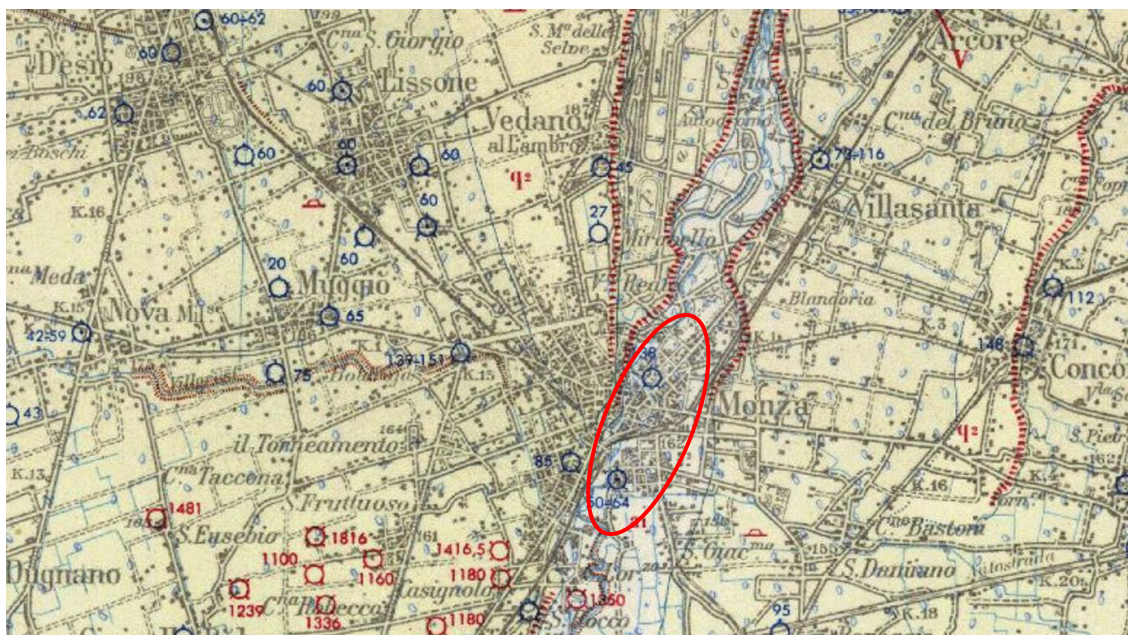
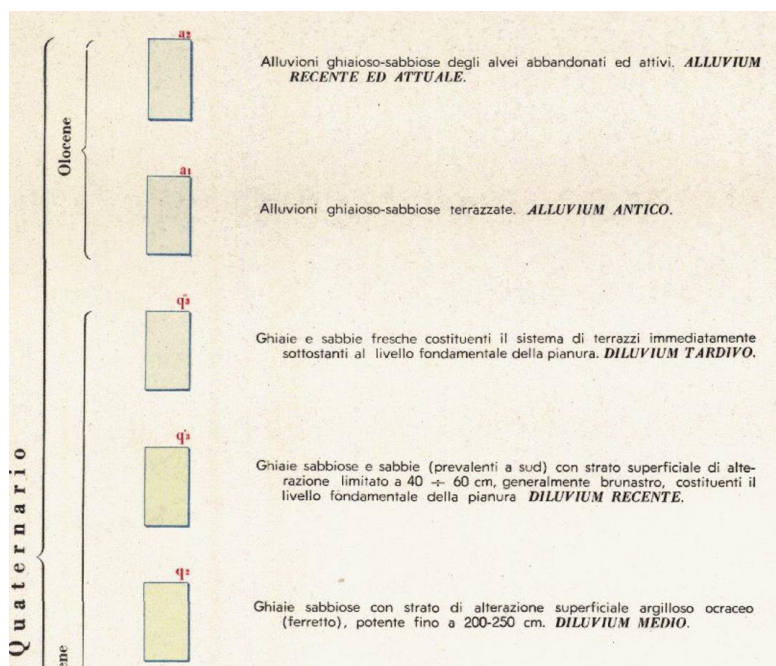
Figura 5 - Stralcio della Carta Geologica d'Italia, Foglio n. 45 "Milano", scala 1:100.000

Dal punto di vista litologico, come si osserva in Figura 5 con la Carta Geologica d'Italia alla scala 1:100.000, Foglio n. 45 "Milano", i depositi affioranti nell'area di intervento sono riconducibili a depositi alluvionali con ghiaie a prevalente supporto clastico di epoca quaternaria, in matrice sabbiosa o sabbioso-limosa.

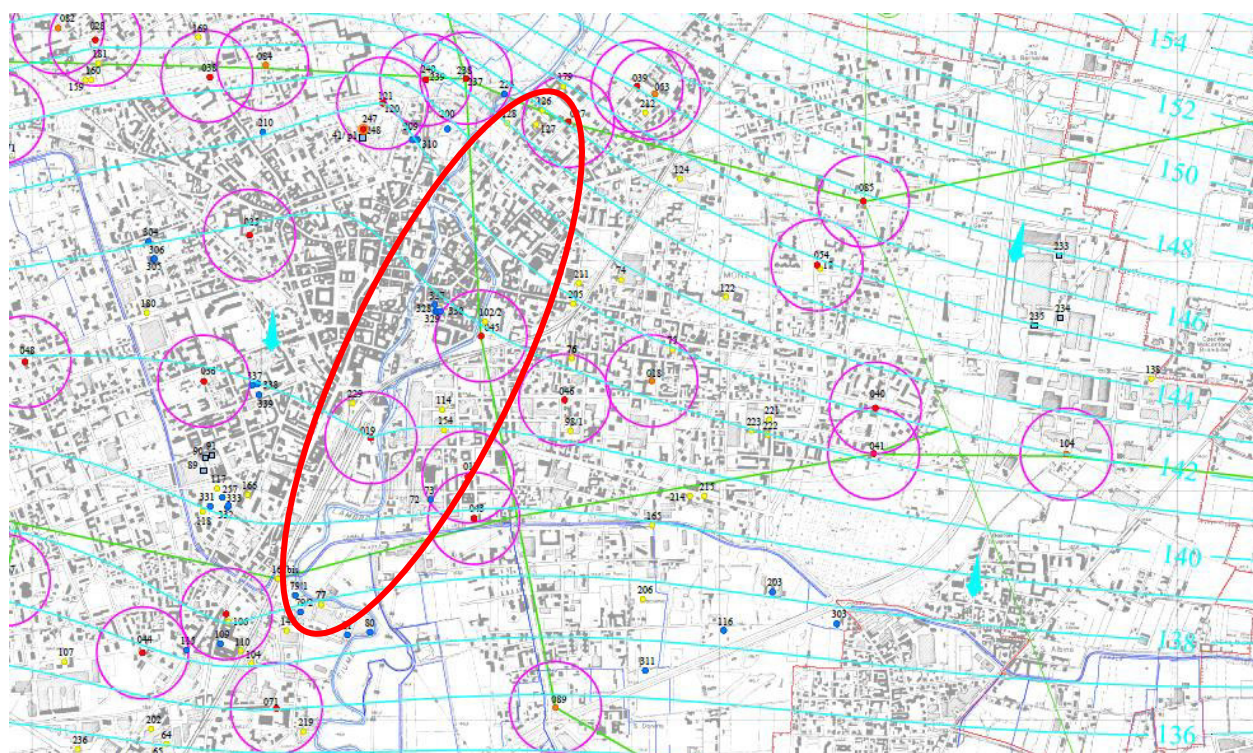
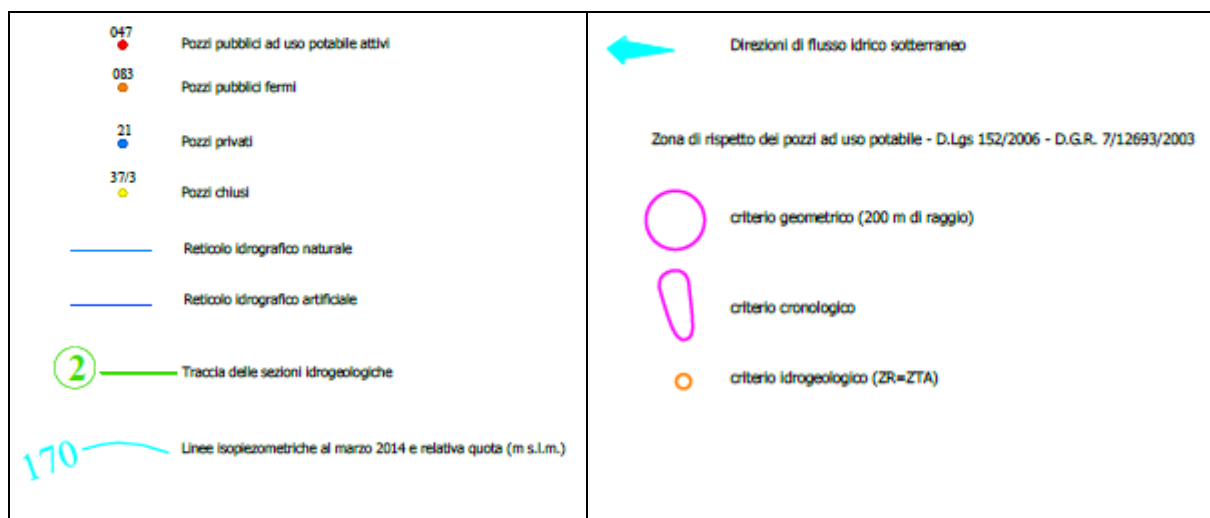
Figura 6– Stralcio della Carta Idrogeologica - tav.2.(fonte: PGT Comune di Monza)

In corrispondenza del sito in studio la superficie di saturazione si attesta ad una quota di circa 145 m. s.l.m. per cui risulta posta a circa 12 metri di profondità rispetto al piano campagna.

Nel seguito riportiamo uno stralcio della Tav.2 (Carta Idrogeologica) appartenente alla Componente Geologica del PGT di Monza (cfr. fig. 6).

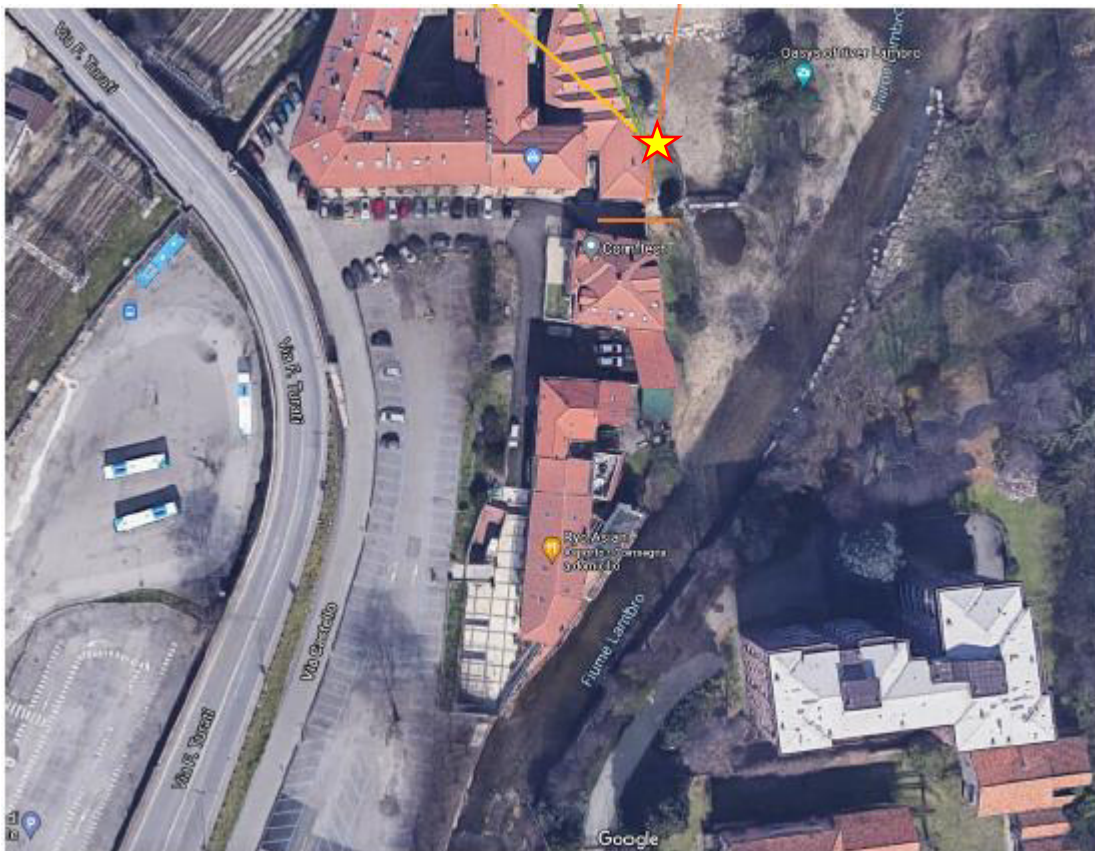
Foto n. 1 – Ubicazione sondaggio S.1

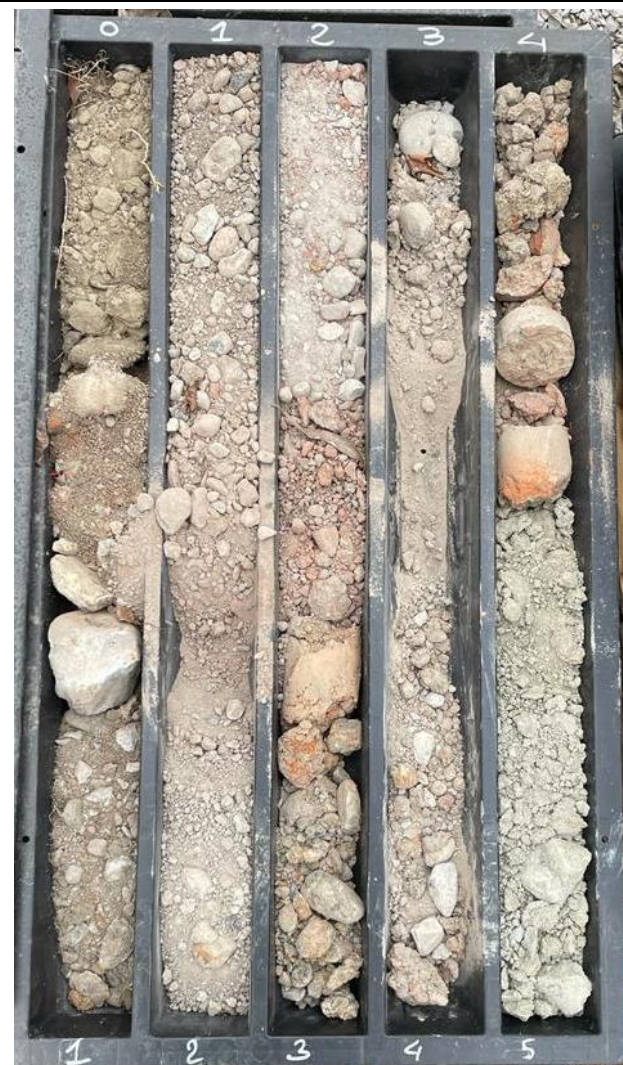
Foto n. 2 – Sondaggio S.1 0,0 m – 5,0 m

Come viene chiaramente individuato dalle stratigrafie (cfr. All. 1) e dalla documentazione fotografica allegata (cfr. All.2), i sondaggi hanno attraversato prevalentemente materiali di tipo granulare, rappresentati da ghiaie in matrice sabbiosa leggermente limosa.

Nei sondaggi S.1 e S.2 è stata rinvenuta la presenza di riporti, sempre di natura granulare, con elementi antropici (laterizi) con uno spessore medio di 4,50 metri.

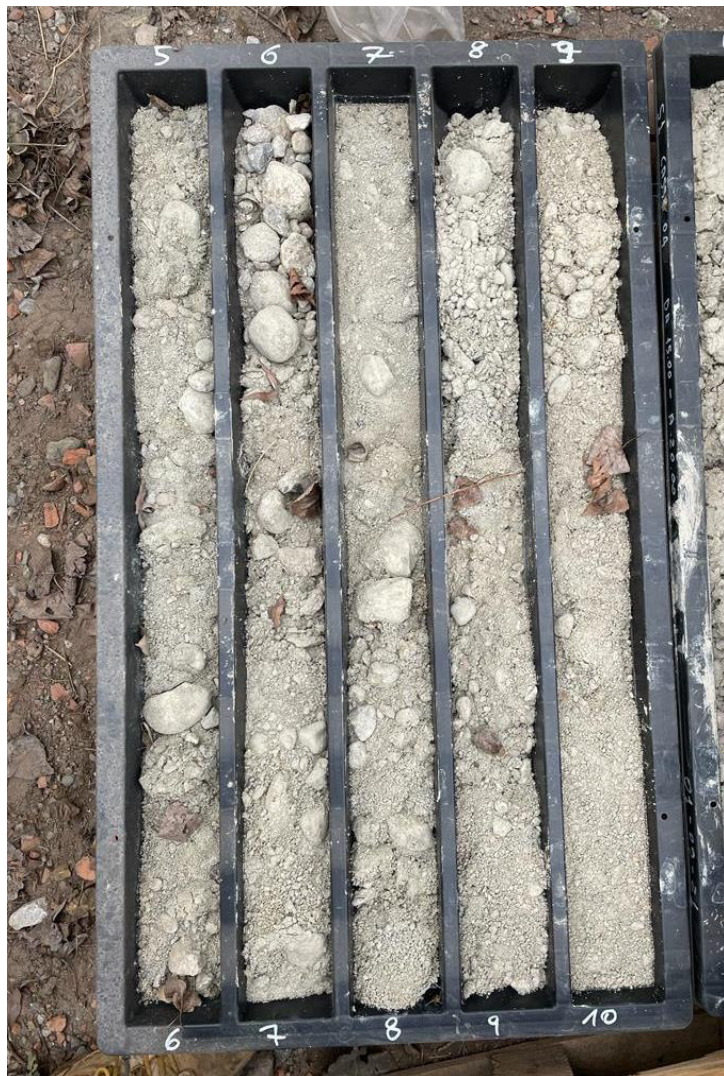
Foto n. 3 – Sondaggio S.1 5,0 m – 10,0 m

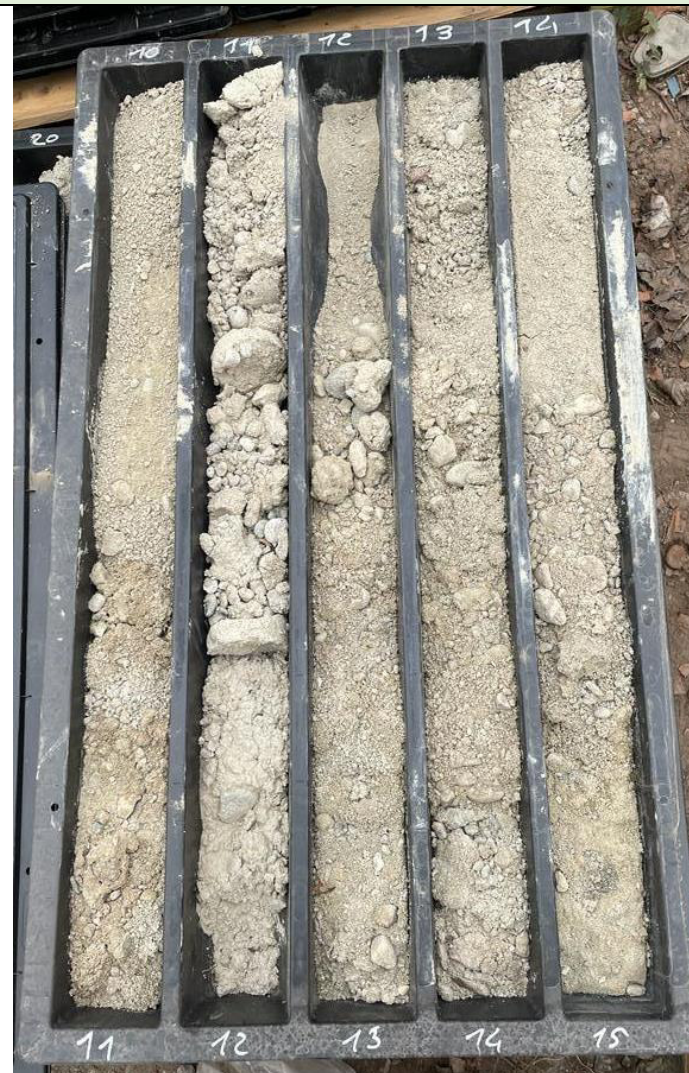
Foto n. 4 – Sondaggio S.1 10,0 m – 15,0 m

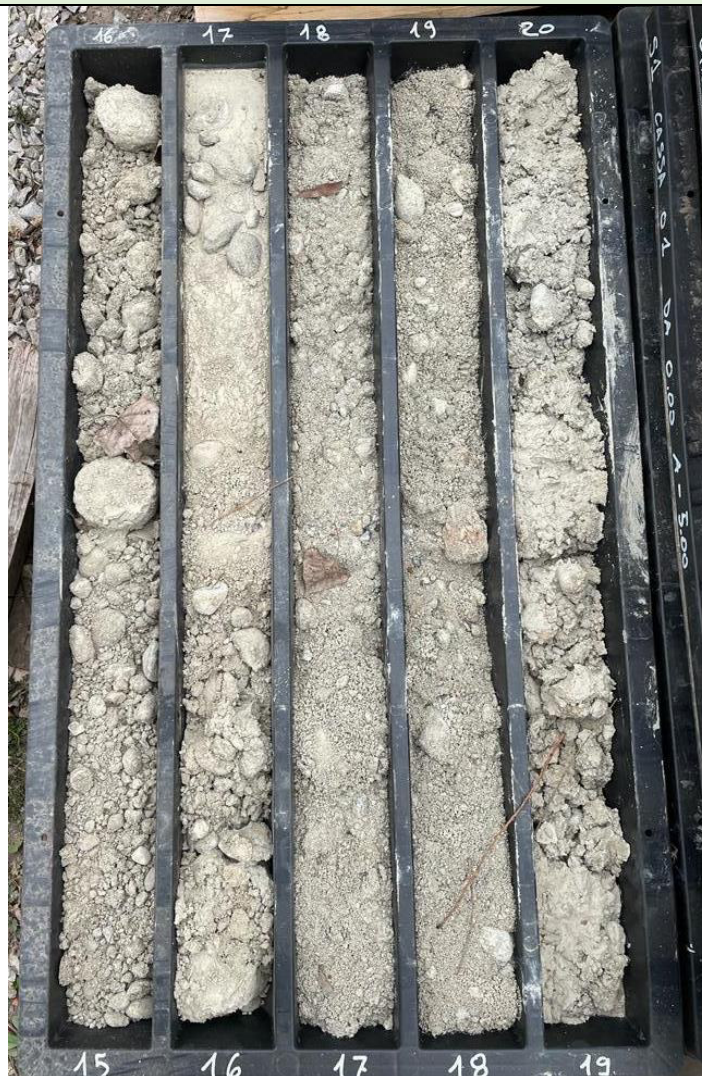
Foto n. 5 – Sondaggio S.1 15,0 m – 19,0 m

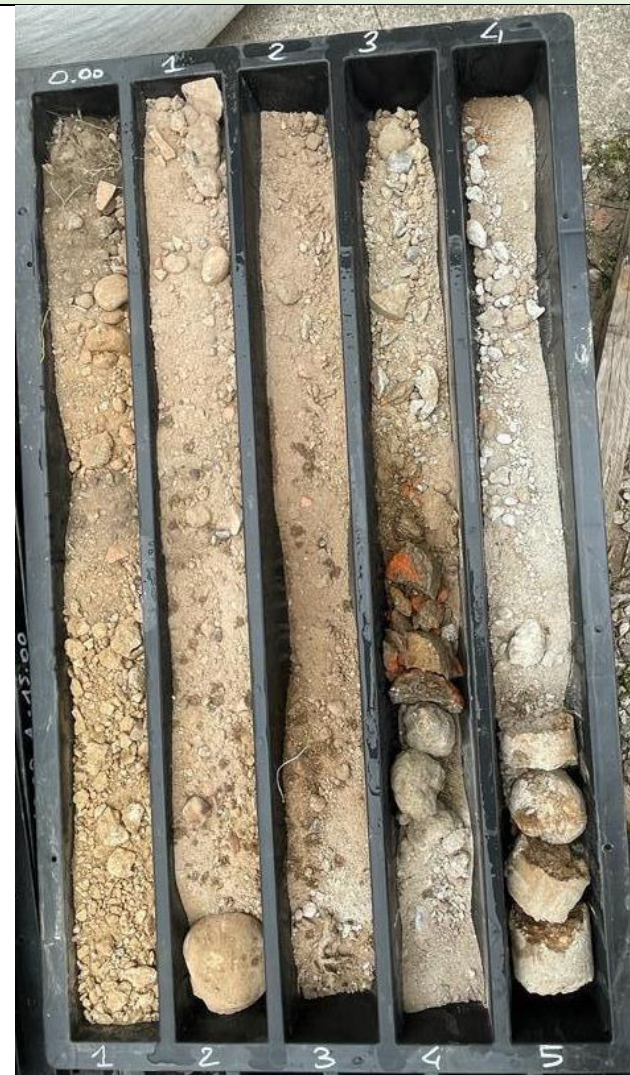
Foto n. 7 – Sondaggio S.2 0,0 m – 5,0 m

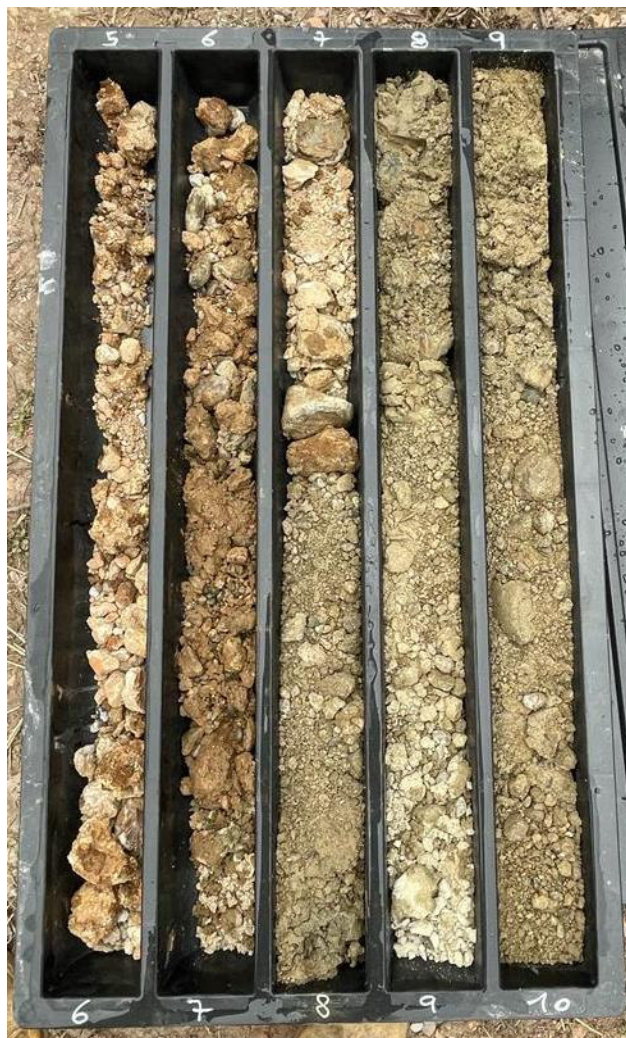
Foto n. 8 – Sondaggio S.2 5,0 m – 10,0 m

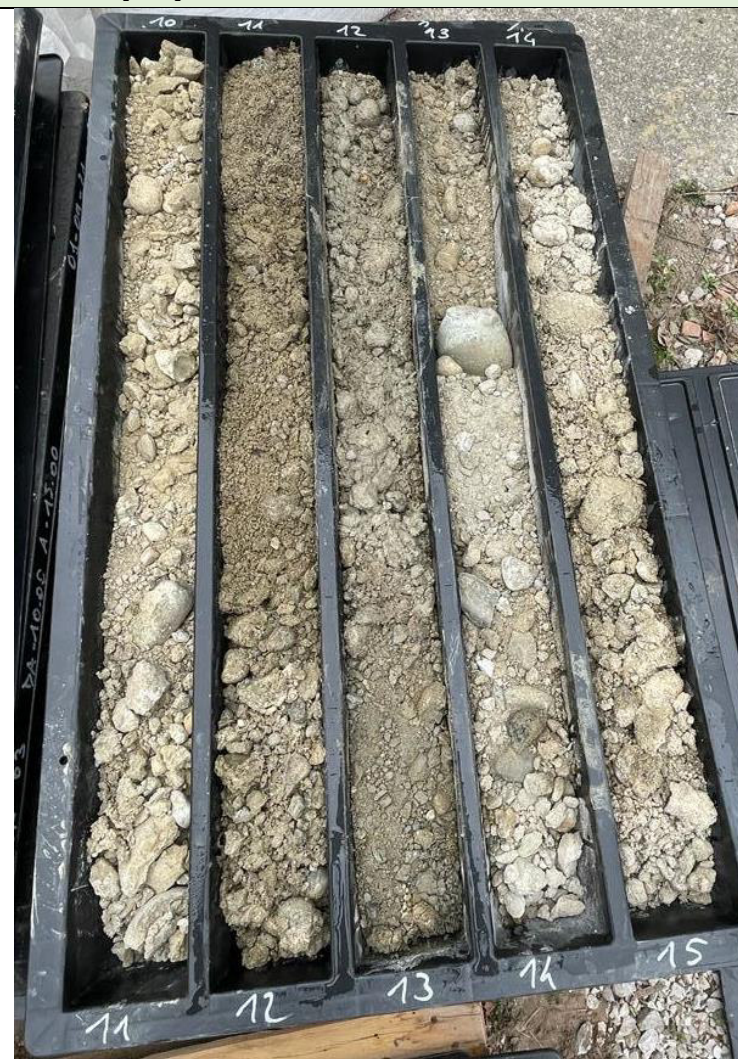
Foto n. 9 – Sondaggio S.2 10,0 m – 15,0 m

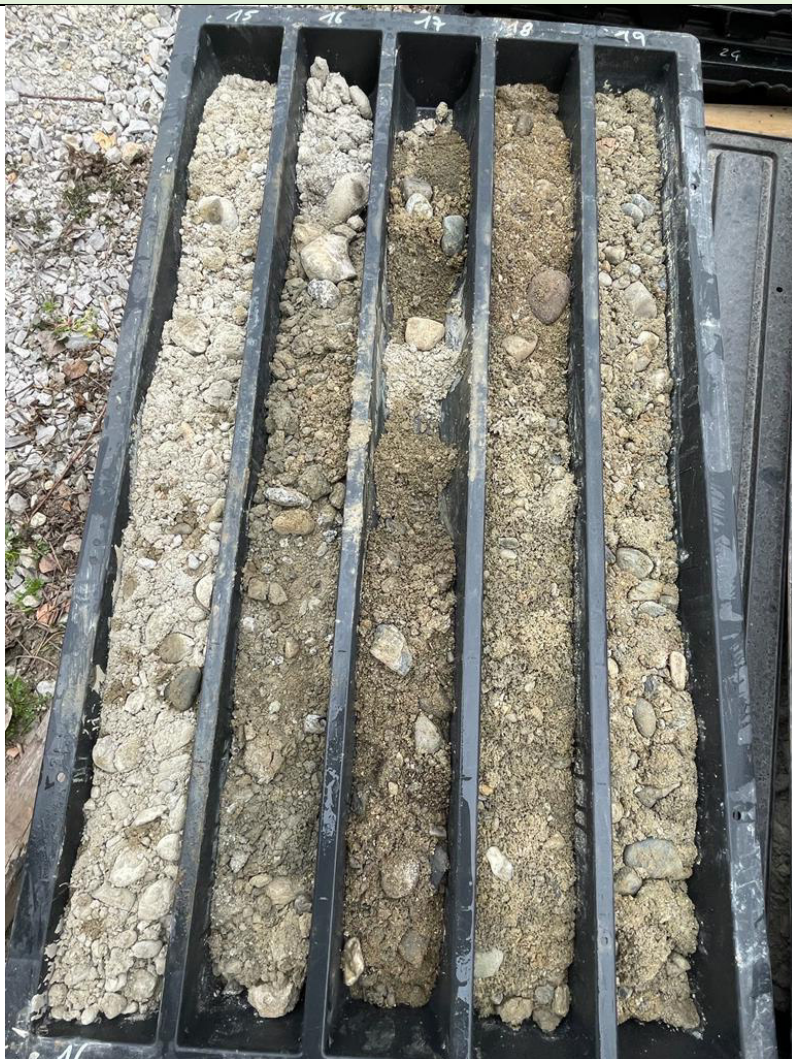
Foto n. 10 – Sondaggio S.2 15,0 m – 20,0 m

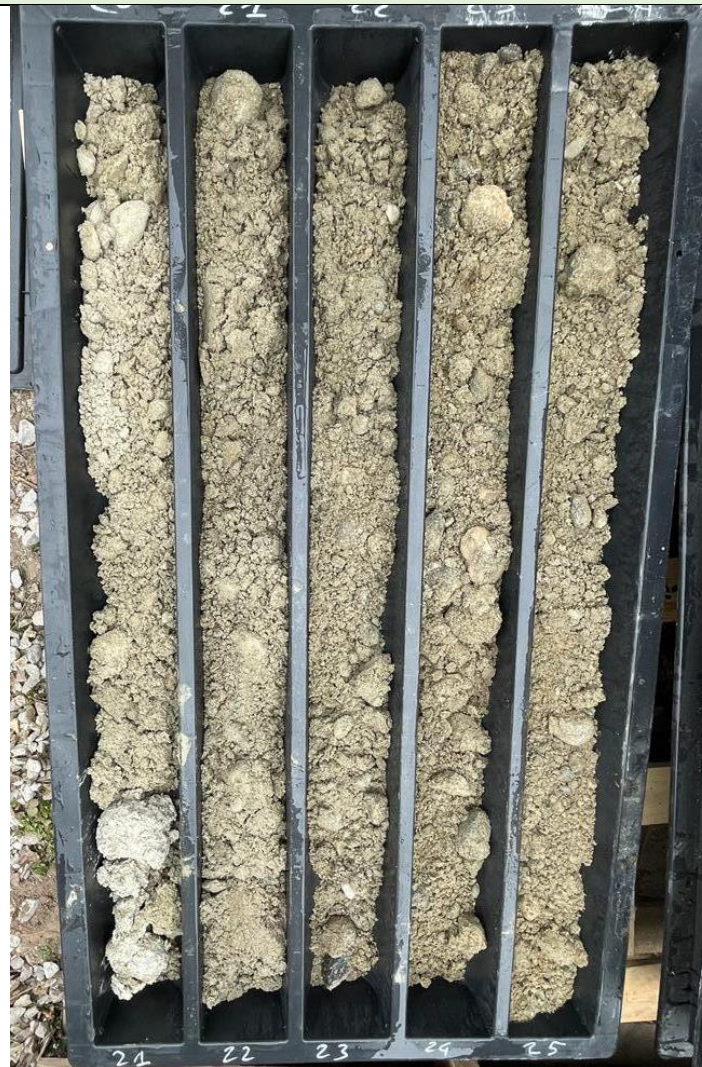
Foto n. 11 – Sondaggio S.2 20,0 m – 25,0 m

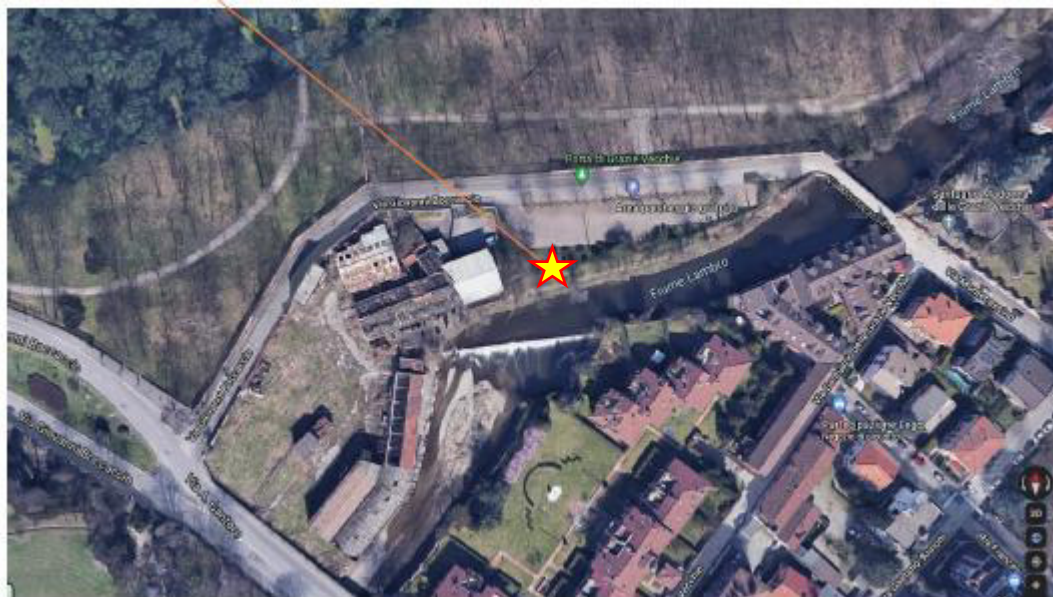
Foto n. 12 – Ubicazione sondaggio S.3

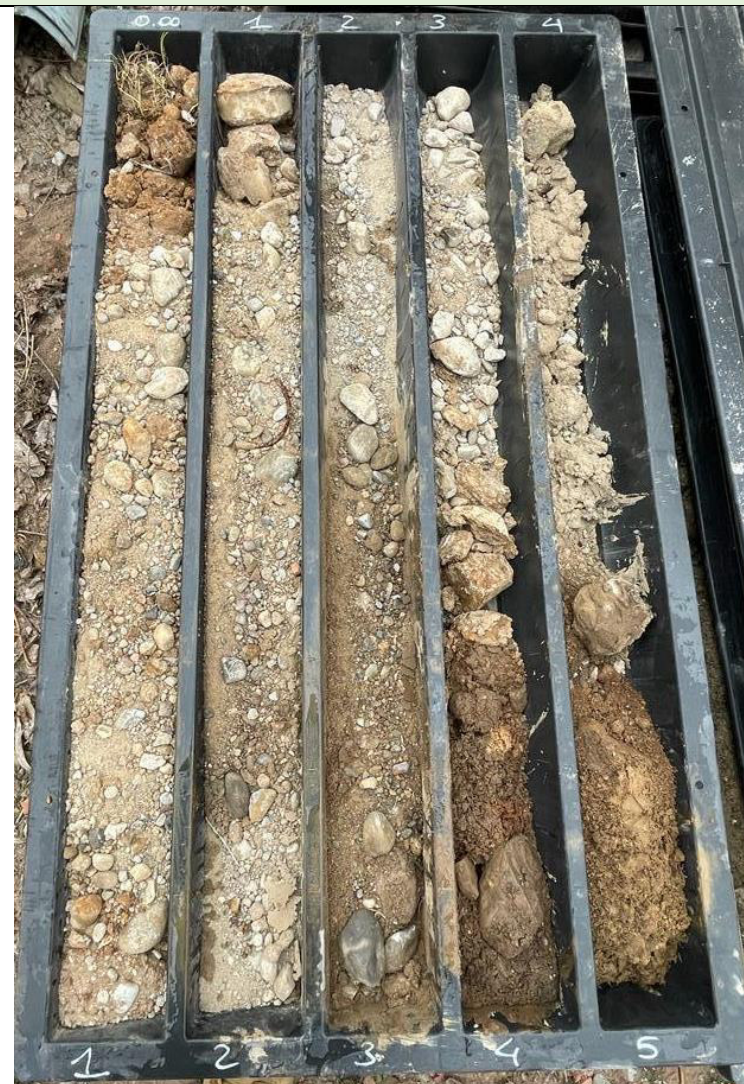
Foto n. 13 – Sondaggio S.3 0,0 m – 5,0 m

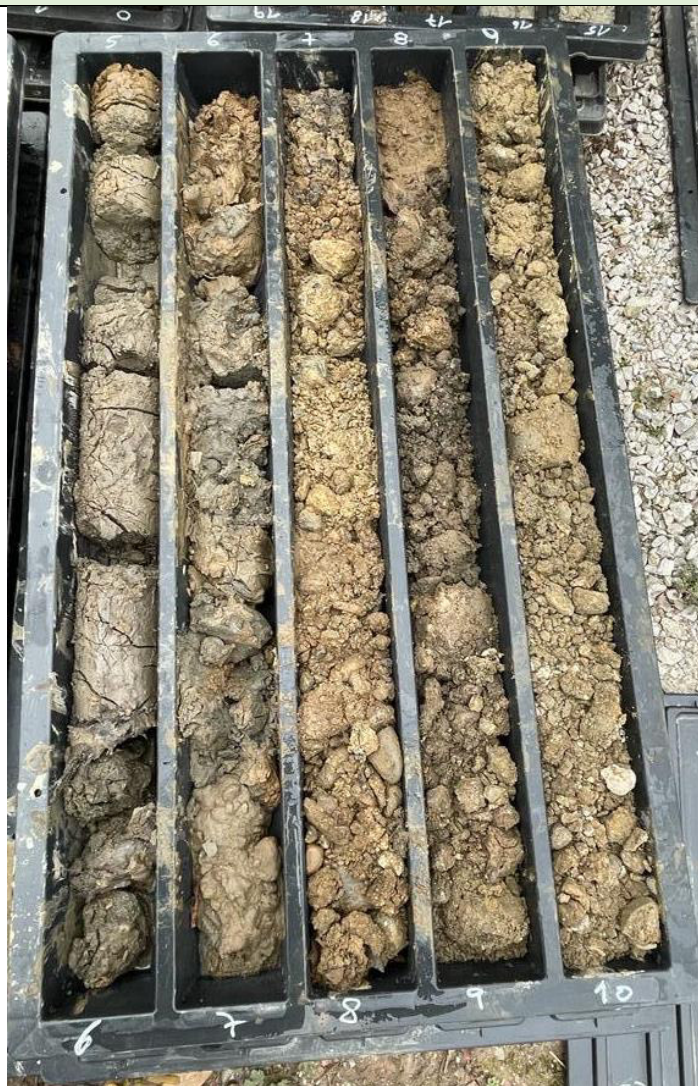
Foto n. 14 – Sondaggio S.3 5,0 m – 10,0 m

Nel sondaggio S.3 è stato individuato uno strato coesivo fra le profondità di 4,80 m e 7,10 m. da p.c.

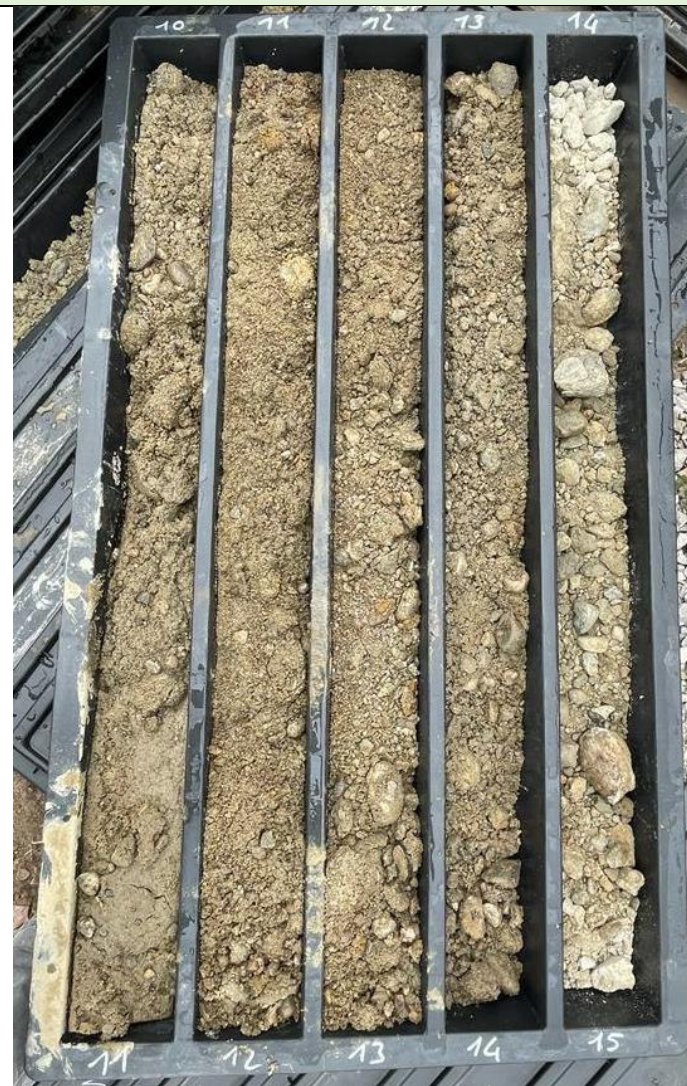
Foto n. 15 – Sondaggio S.3 10,0 m – 15,0 m

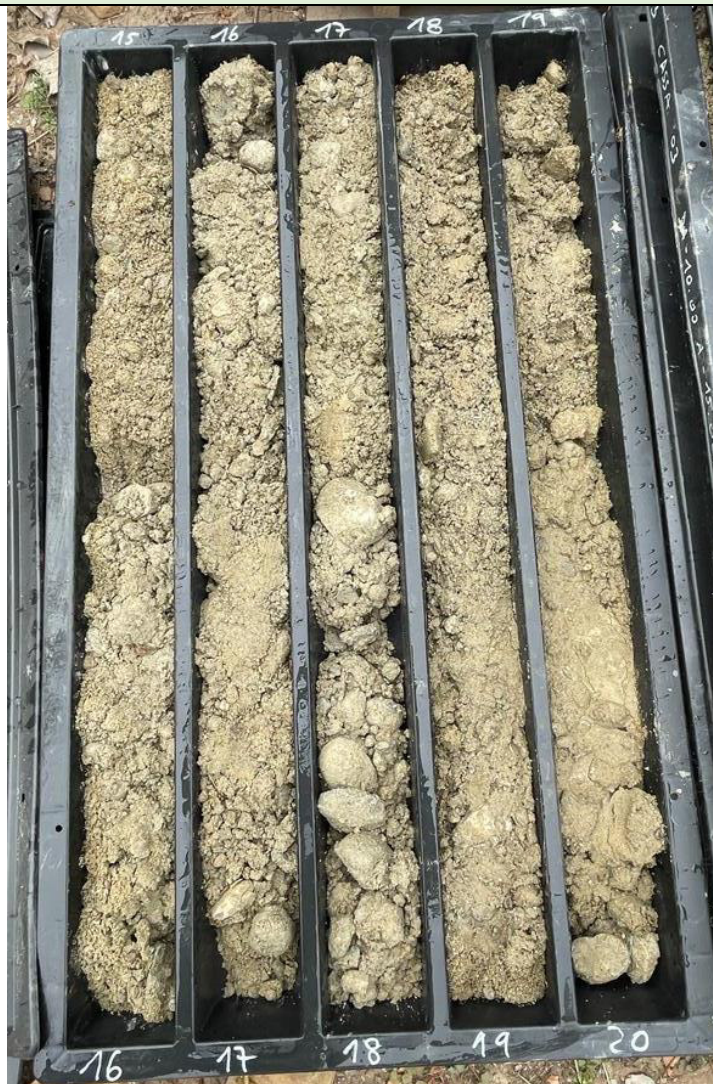
Foto n. 16 – Sondaggio S.3 15,0 m – 20,0 m

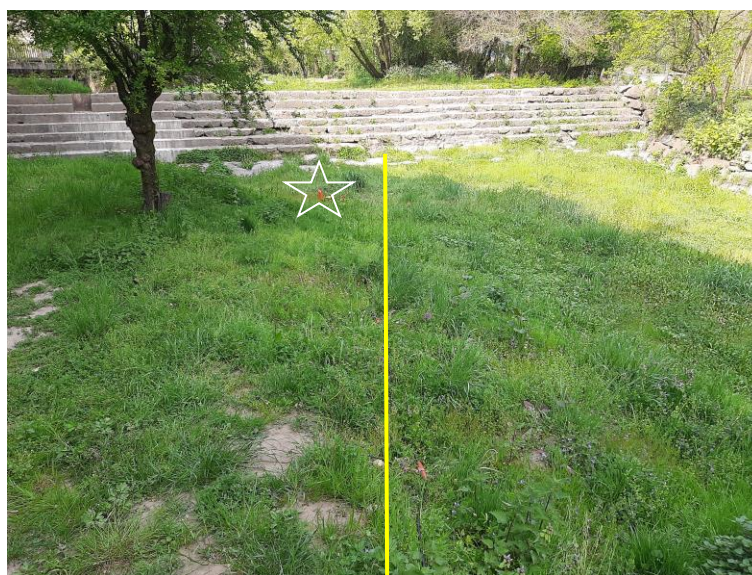
Immagine fotografica dei luoghi

La prova sismica lineare Masw ha previsto l'infissione di 14 sensori per una trentina di metri di stendimento considerando l'offset di 2 stazioni (4m). L'analisi in frequenza del segnale sismico porta ad identificare la presenza di un modo fondamentale meno energetico del superiore e cio' puo' essere indotto dal fatto che la prova sia stata condotta a cavallo tra la zona arginale su cui sono fondati gli edifici a ovest e l'area golenale a valle della soglia antropica

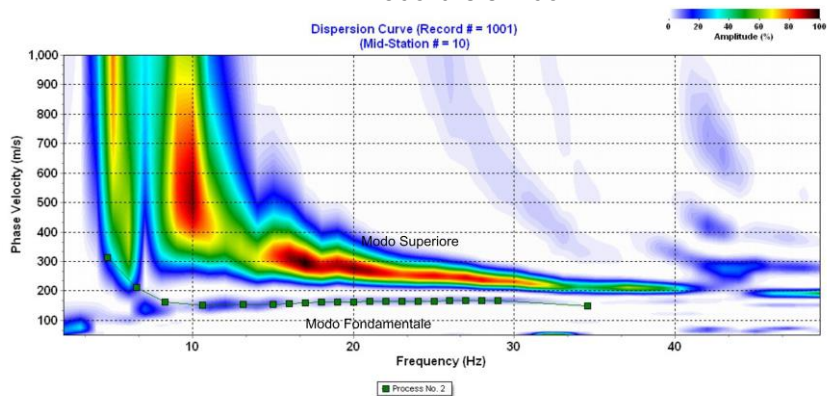
Analisi modale

La sismovericale cosi' ottenuta e' in sintonia con la stratigrafia del sondaggio S1 che individua alternanze di sabbie limose e sabbie ghiaiose con rari ciotoli: l'inversione sismica registrata nella sismovericale Masw tra 5 e 10m puo' corrispondere a quella identificata nel sondaggio tra 9.3 e 11m.

Sulla base dei 10 sismostrati la cui interpretazione e' stata spinta fino a 28m ed estesa a 30m e' possibile stimare il **Vs₃₀** che equivale ad una media di **217m/s**. La conseguente **categoria** sismica e' la **C**.

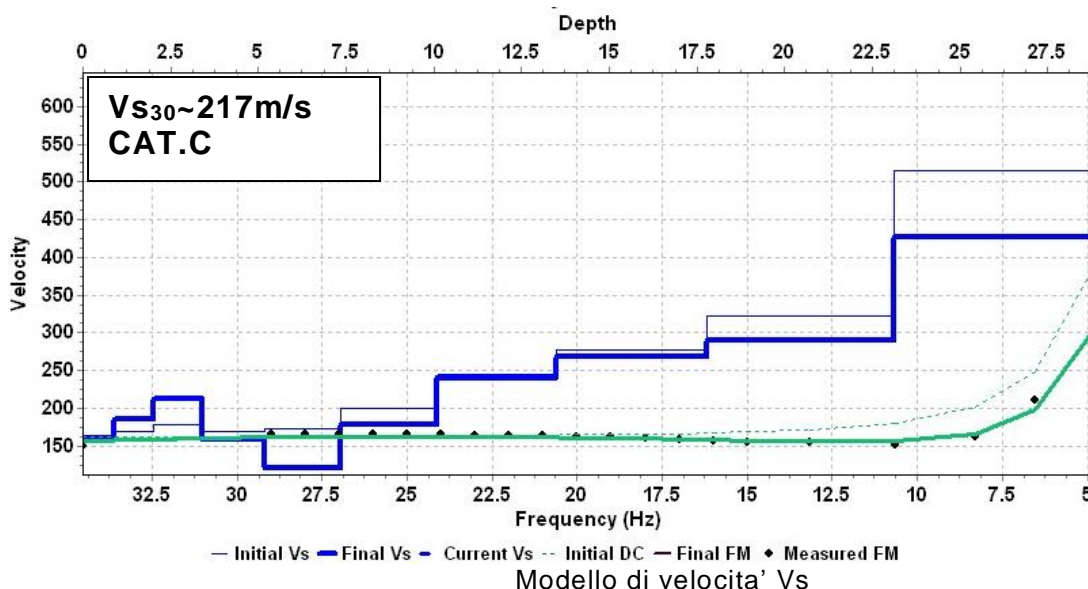
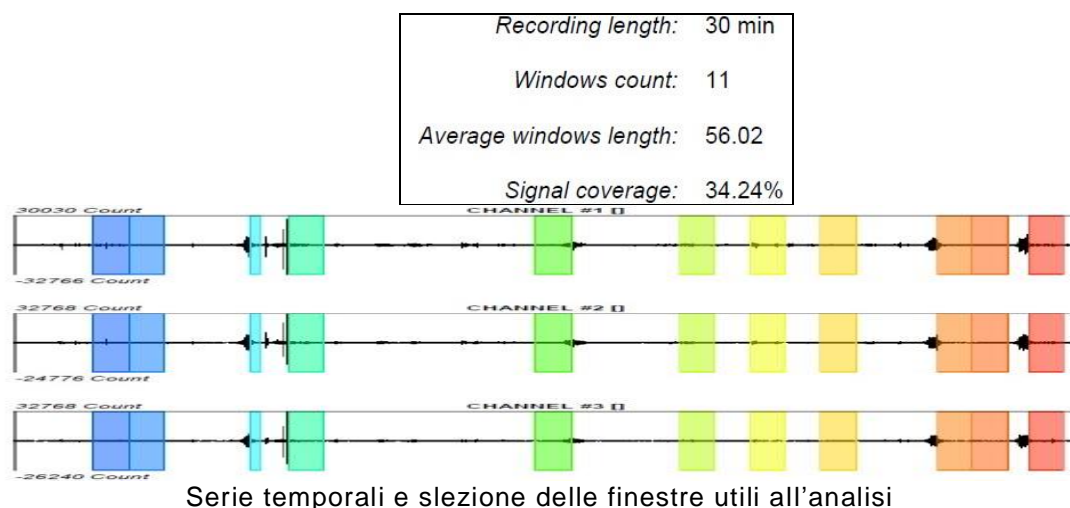
Il test HVSR ha previsto la registrazione di circa 30minuti da cui sono estratte 11 finestre, comprese tra 5 e 60sec, e media di 56sec.

Il risultante rapporto spettrale identifica una condizione in cui non si evidenziano particolari contrasti di impedenza sismica e pertanto il rapporto spettrale HV rimane ancorato a valori prossimi all'unita'.

In realta' osservando bene gli spettri delle singole componenti si nota che tra 0.5Hz e ~10Hz quella verticale supera di quasi 2x quella delle componenti orizzontali e pertanto il rapporto spettrale risulta inferiore a 1. Cio' accade abitualmente in condizioni di inversione di velocita' o di scarsa impedenza sismica in cui il rumore ambientale si sviluppa principalmente con oscillazioni UpDown.

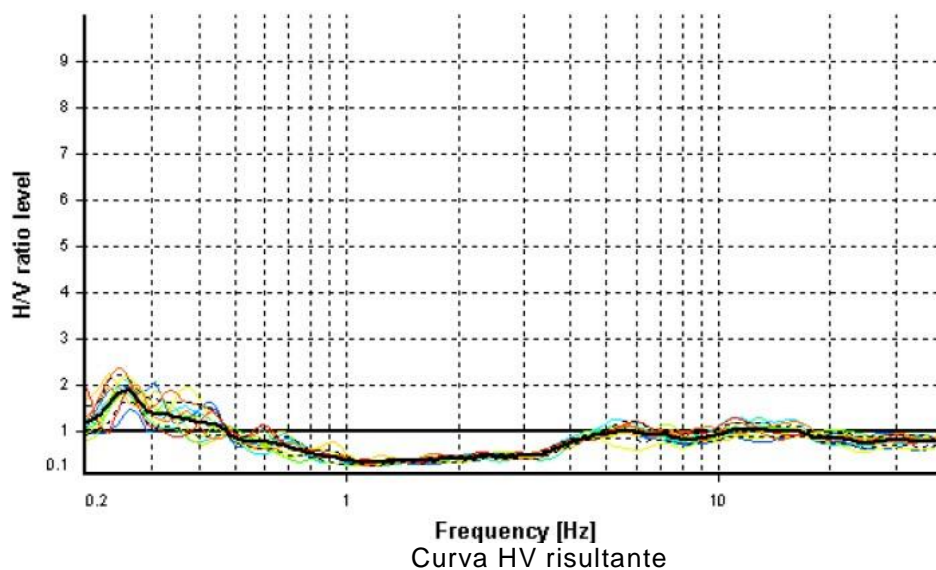
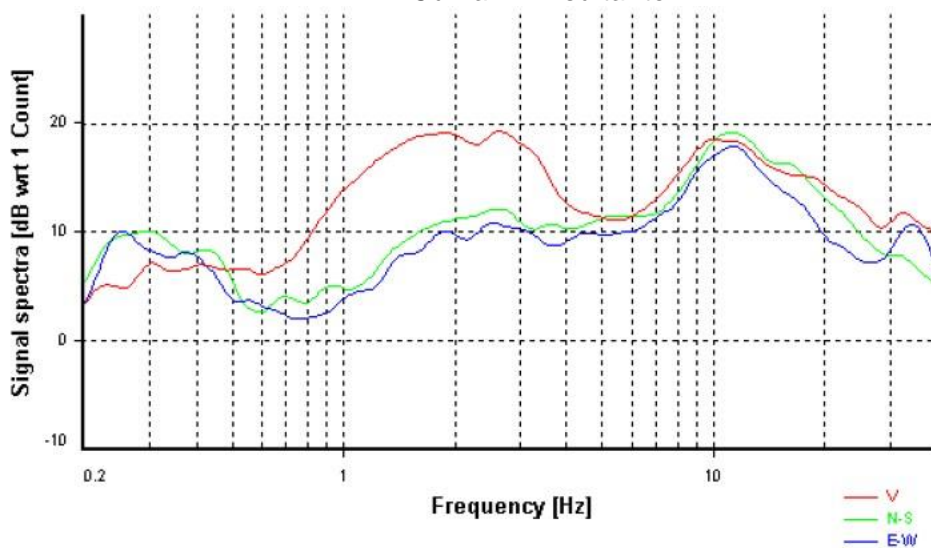
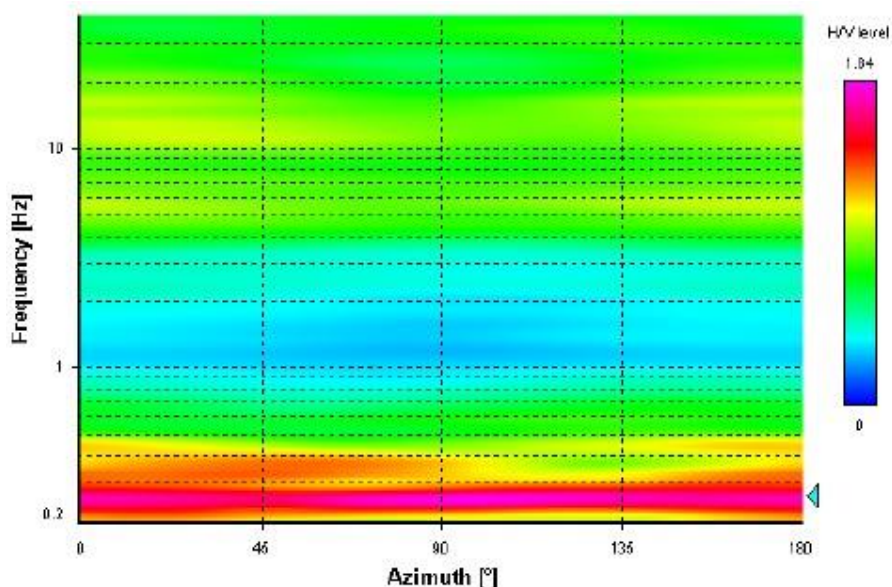
Direttività del segnale sismico

A circa 0.26Hz si intravede un picco (forse il fondamentale) di intensita' ~2 e che gode di una sorprendente stazionireta' direzionale. La durata della prova pero' (solo 30min e con poche

finestre nonostante la loro lunghezza) non si considera sufficiente per discriminare su solide basi scientifiche la natura del contrasto sismico che lo possa aver originato. Stimando una Velocita' media delle coperture di 400-500m/s si porterebbe ritenere che il bedrock si posizioni a piu' di 400m di profondita'.

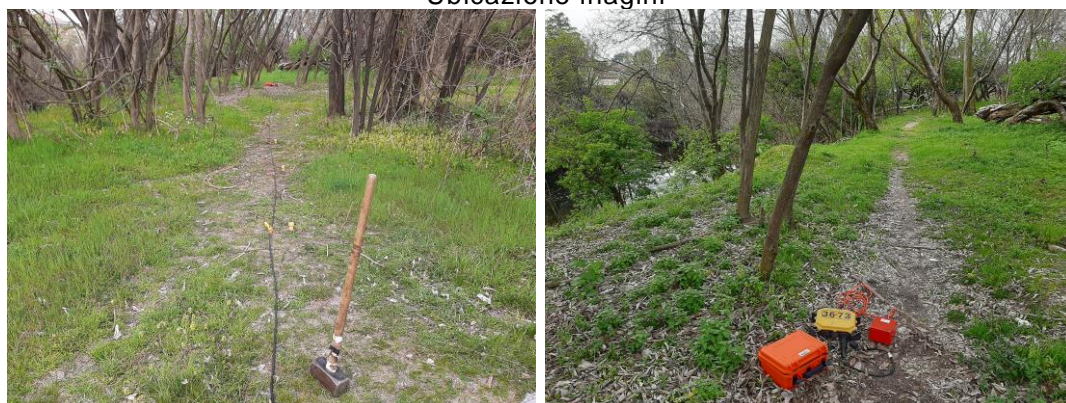
Immagini fotografiche dei luoghi

La prova sismica lineare Masw ha previsto l'infissione di 18 sensori per una quarantina di metri di stendimento, considerando

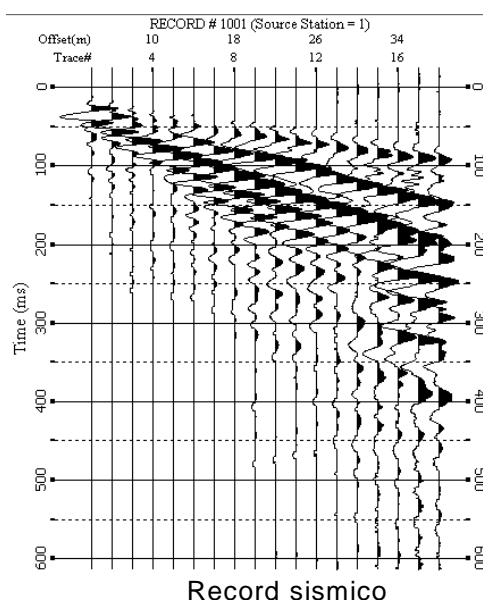
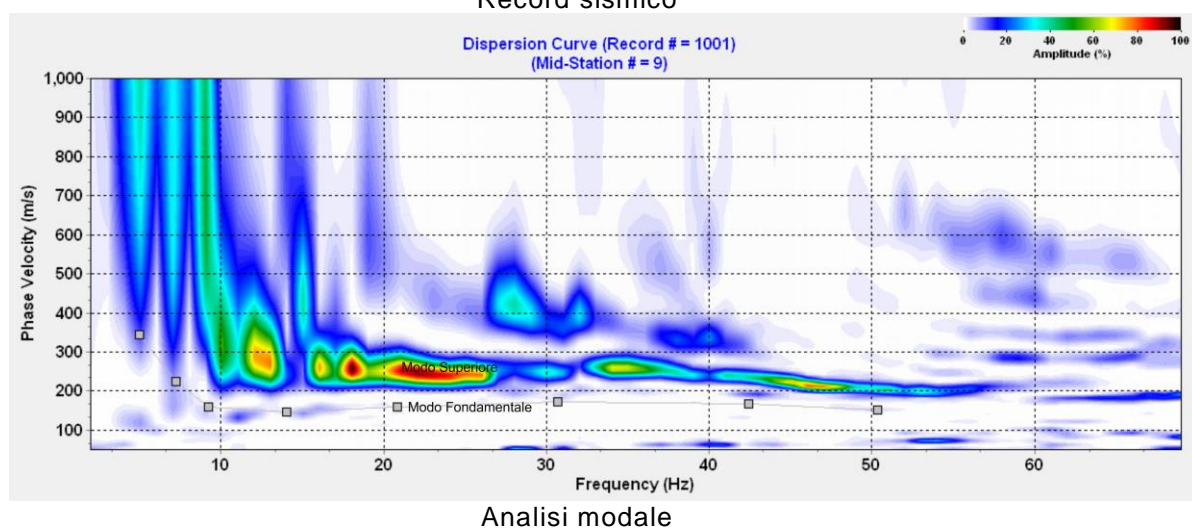
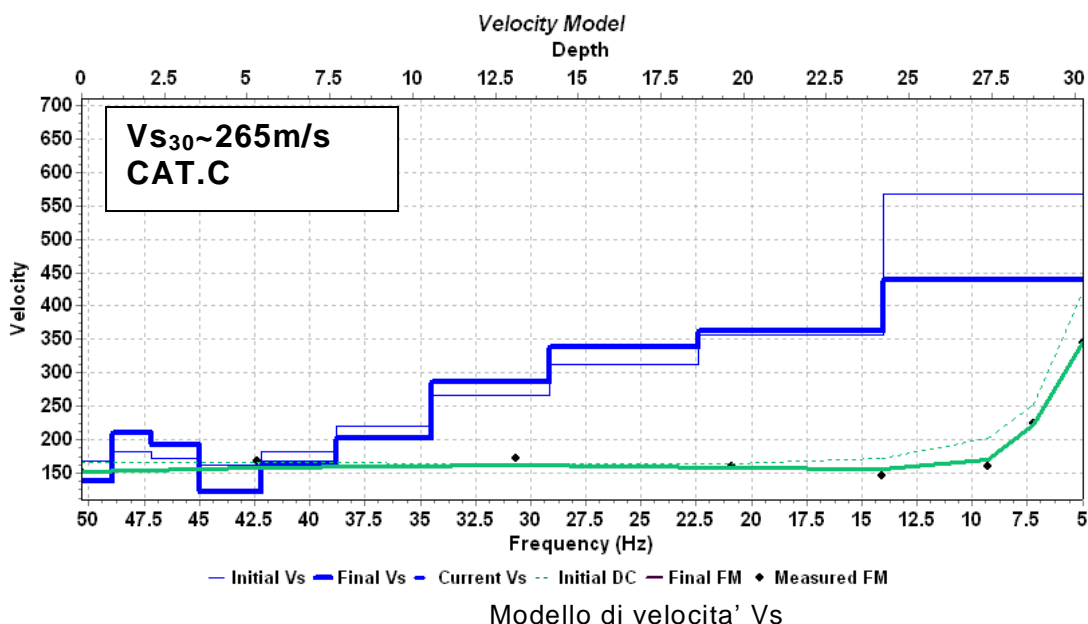
Anche le Vs della sismostratigrafia indica che fino a 10m le Vs sono inferiori a 200m/s. Oltre i 10m si entra nei sedimenti naturali normalconsolidati e Vs che crescono progressivamente senza mostrare significativi contrasti entro gli Iteiori 20m.

Sulla base dei 10 sismostrati cosi' caratterizzati e' possibile stimare il **Vs₃₀** che equivale ad una media di **265m/s**. La conseguente **categoria** sismica e' la **C**.

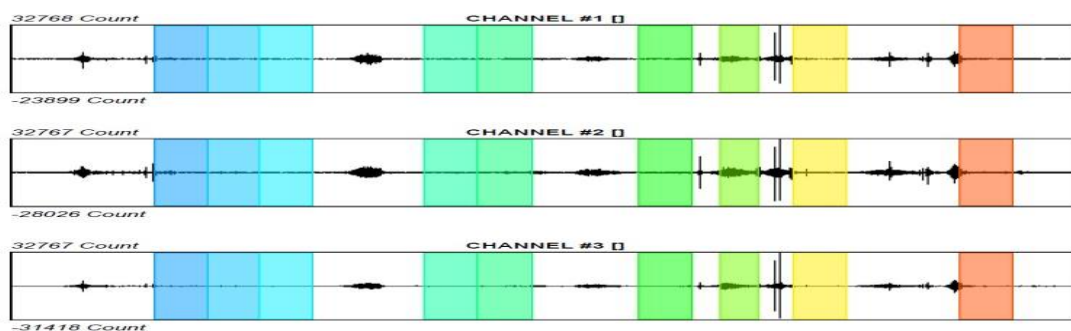
Serie temporali e selezione delle finestre utili all'analisi

Il test HVSR ha previsto la registrazione di circa 20minuti da cui sono estratte 9 finestre comprese tra 5 e 60sec e media di 58sec.

Recording length:	20 min
Windows count:	9
Average windows length:	57.96
Signal coverage:	43.47%

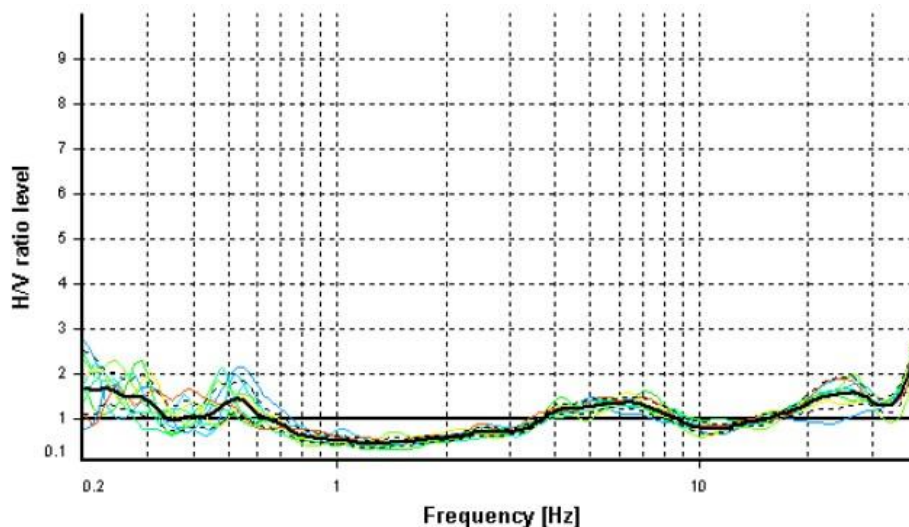
Curva HV risultante

Il risultante rapporto spettrale e' molto simile a quanto osservato in piazza Castello: tra 0.7Hz e 4Hz si identifica un rapporto spettrale <1 ed il resto della curva e' costituita da oscillazioni comprese tra 2 di scarso significato diagnostico.

Anche per questo sito e' praticamente impossibile identificare una f_0 a partire dai soli dati del test HVSR.

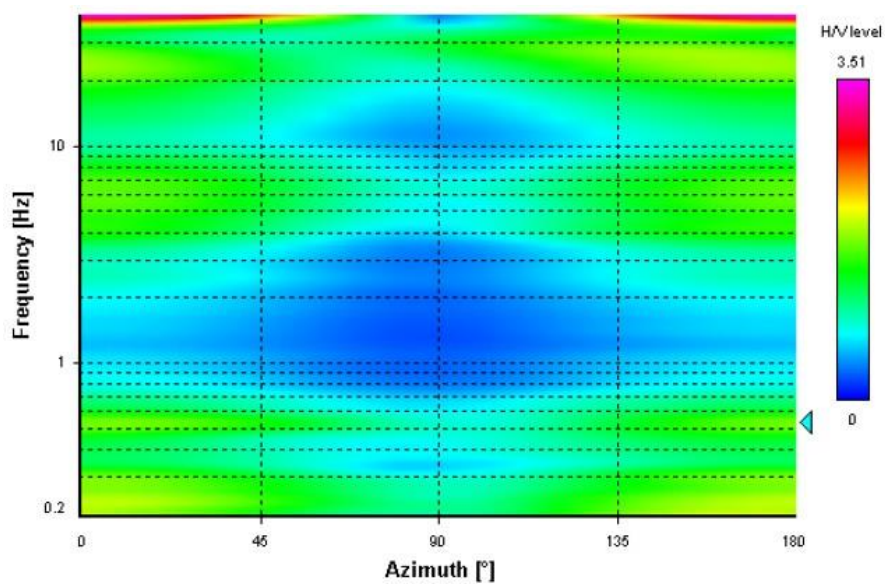
Direttività del segnale sismico

Nell'immagine relativa alla direttiva' del segnale non si identifica la frequenza a 0.26Hz che diversamente era emersa nella curva HVSR del sito 1.
