[MB-E-5] - OPERE DI REGIMAZIONE IDRAULICA (PARZIALIZZAZIONE TRAVERSE) SUL FIUME LAMBRO (LOTTO2), IN COMUNE DI MONZA

Fase progettuale PROGETTO ESECUTIVO	Codice Elaborato A-18-00	n. dis.
		Scala
Titolo Allegato 3: Risultati delle indagini geologiche, geotecniche e di laboratorio per la caratterizzazione dei terreni	Data Aprile 2025

SISTEMAZIONI IDRAULICHE LUNGO IL FIUME LAMBRO NEL CENTRO ABITATO DI MONZA (MB)

RELAZIONE TECNICA

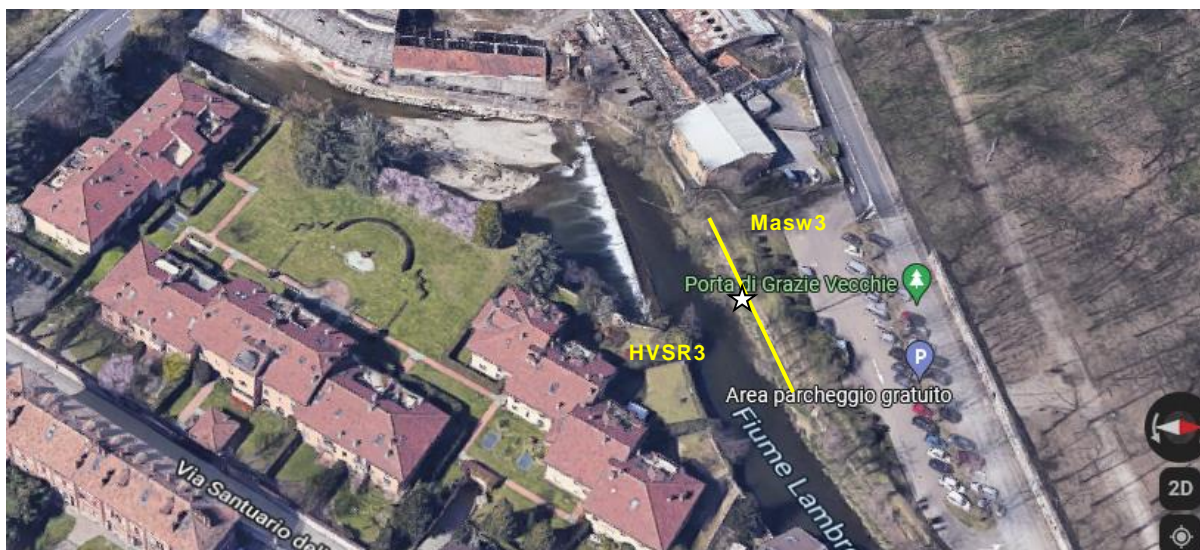
- Sito 3 -Porta Grazie Vecchie -

Ubicazione indagini

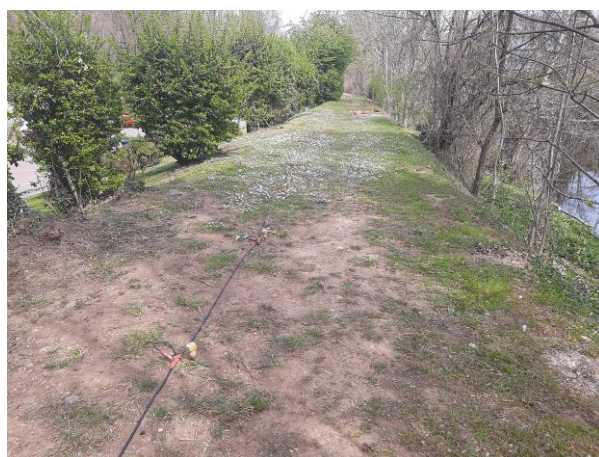
Immagine fotografica dei luoghi

La prova sismica lineare Masw ha previsto l'infissione di 22 sensori per 46 di metri di stendimento, considerando l'offset di 2 stazioni (4m). L'area investigata si ubica a circa 1.5Km piu' a nord degli Itri due siti. Da come visibile nelle foto l'indagine e' stata eseguita sopra il colmo arginale mentre il sondaggio dovrebbe essere stato eseguito subito a pvest dello stesso nell'area prativa tra il parcheggio e l'argine.

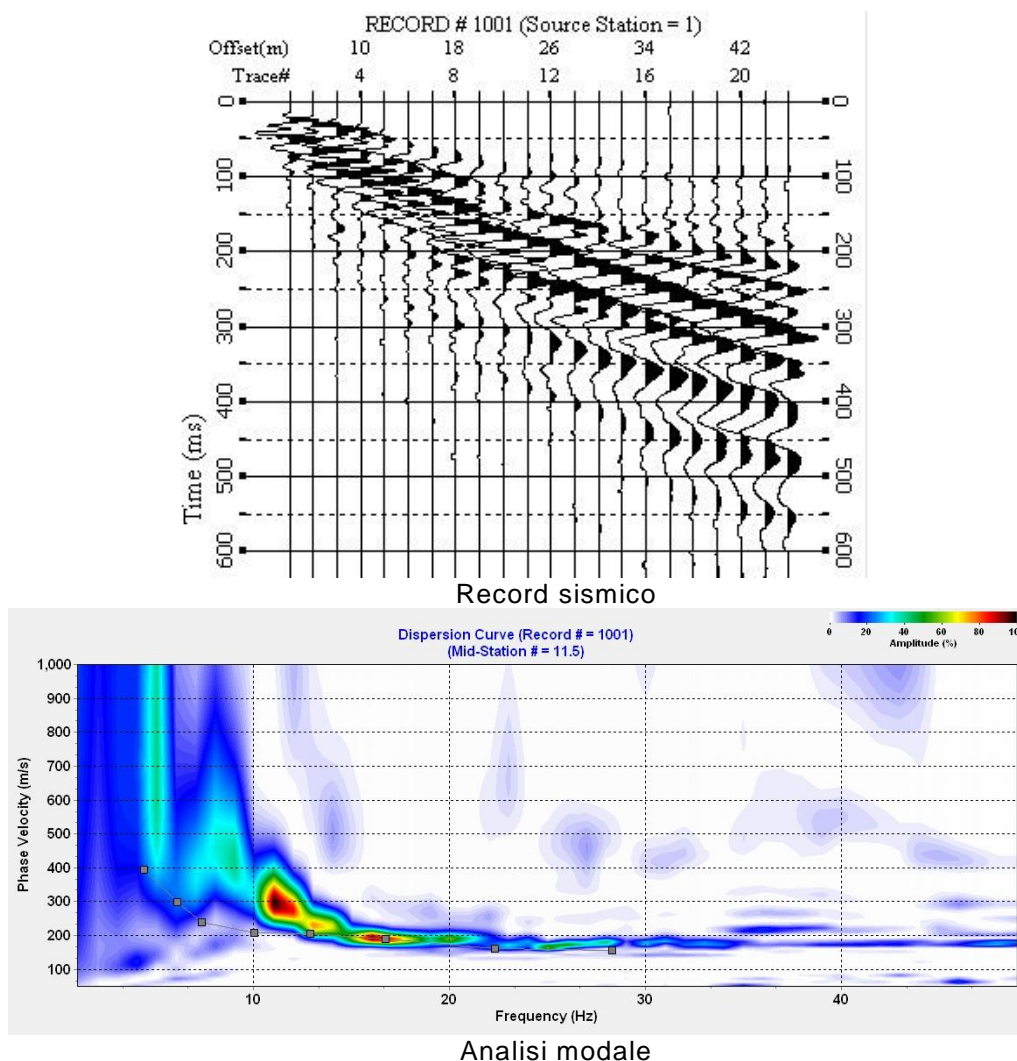
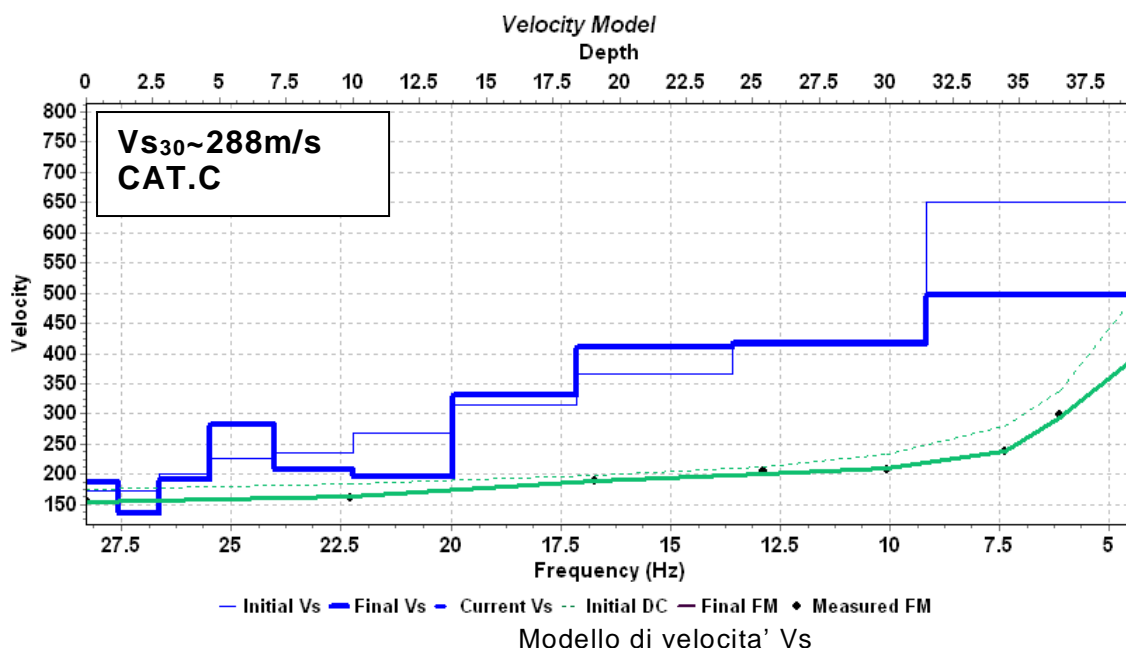
Oltre i 12m si entra in sedimenti naturali normalconsolidati con $V_s > 350\text{m/s}$.

Sulla base dei 10 sismostrati cosi' caratterizzati e' possibile stimare il V_{s30} che equivale ad una media di **288m/s**. La conseguente categoria sismica e' la **C**.

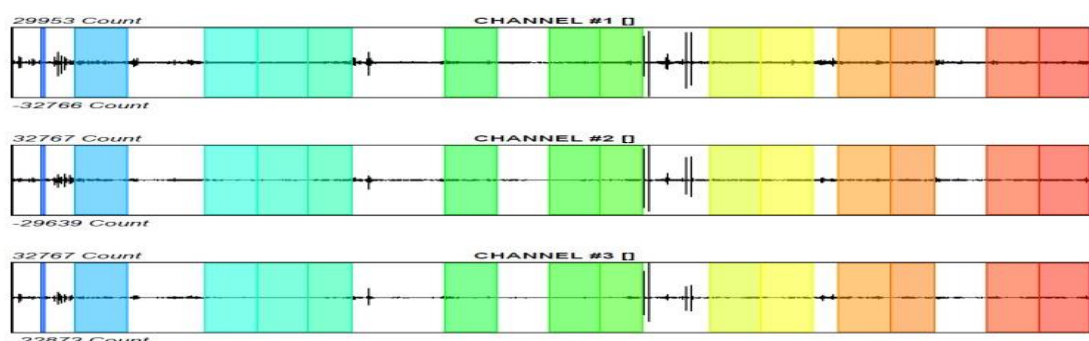
Serie temporali e selezione delle finestre utili all'analisi

Il test HVSR ha previsto la registrazione di circa 21minuti da cui sono estratte 14 finestre comprese tra 5 e 60sec e media di 54sec.

Recording length:	21 min
Windows count:	14
Average windows length:	54.05
Signal coverage:	60.06%

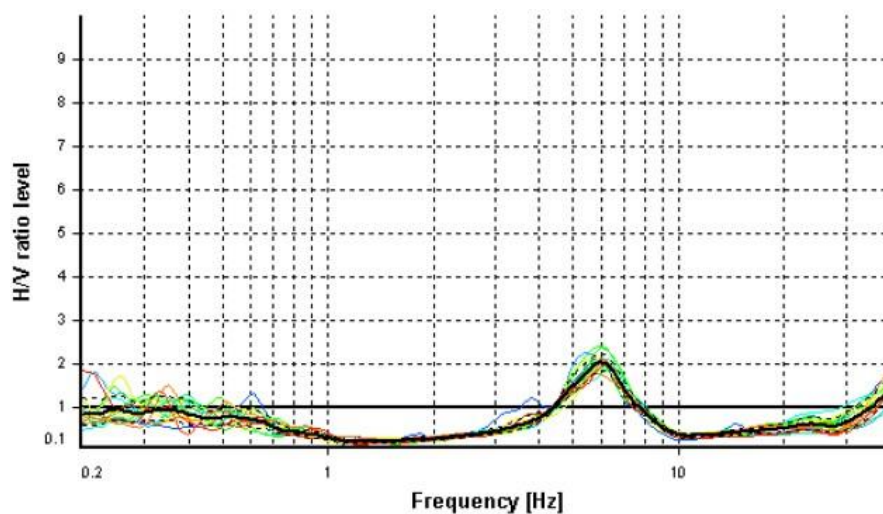
Curva HV risultante

Tenendo bene a mente l'andamento delle singole componenti degli altri due siti si nota che il livello vibrazionale è sempre molto simile con il verticale che sovrasta gli orizzontali e che identifica due inflessioni sotto 1Hz e a ca 5-6Hz. Una di queste due (quella a 6Hz) scende sotto le componenti orizzontali e origina un picco HV che avrebbe le caratteristiche per essere identificato come una frequenza di ellitticità di ordine superiore alla f_0 di sito. È verosimile ritenere che tale fenomenologia sia riconducibile all'inversione di velocità rilevata nel sondaggio a circa 5-7m e che con l'altezza del tomo arginale si porterebbe intorno a 7-9m dal punto in cui è stata fatta la prova HVSR. Impostando una velocità media di 200m/s per 6Hz di

freq. Si otterrebbe una profondità dell'interfaccia di ca. 8m ($H=V/4f$): in questo caso il picco sarebbe originato dalla presenza dell'orizzonte di bassa consistenza (impedenza negativa).

Anche per questo sito e' praticamente impossibile identificare una f_0 a partire dai soli dati del test HVSR.

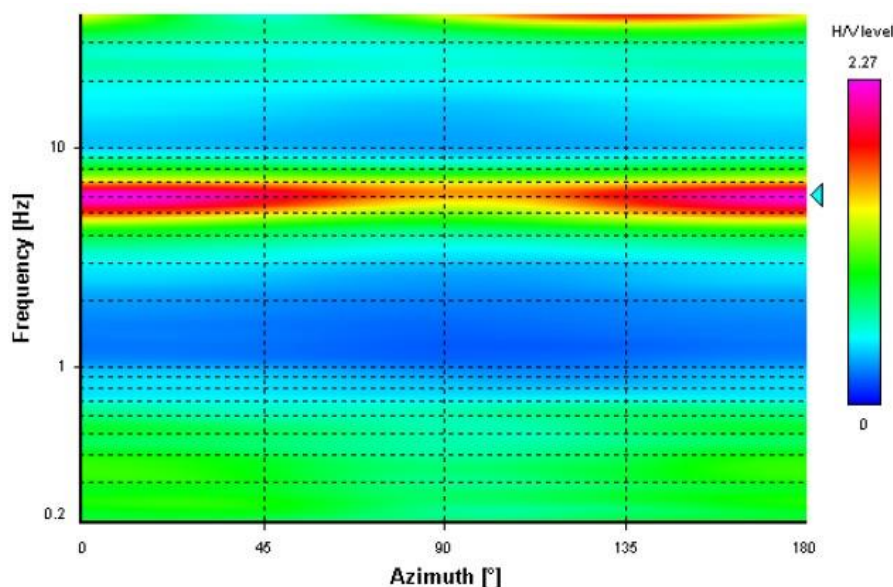
Selected f_0 frequency

6.041 Hz

A_0 amplitude = 2.035

Average $f_0 = 6.001 \pm 0.268$

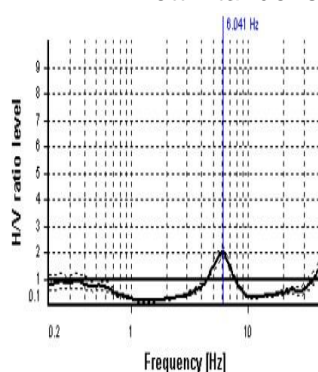
Soddisfazione dei criteri Sesame per il picco a 6Hz

HVSr curve reliability criteria		
$t_0 > 10 / L_w$	14 valid windows (length > 1.66 s) out of 14	OK
$n_b(f_0) > 200$	4571.29 > 200	OK
$\sigma_{H/V}(f) < 2$ for $0.5f_0 < f < 2f_0$	Exceeded 0 times in 53	OK
HVSr peak clarity criteria		
$\exists f \text{ in } [f_0/4, f_0] : A_{H/V}(f) < A_0/2$	4.38868 Hz	OK
$\exists f' \text{ in } [f_0, 4f_0] : A_{H/V}(f') < A_0/2$	7.8835 Hz	OK
$A_0 > 2$	2.04 > 2	OK
$f_{\text{max}}[A_{H/V}(f) \pm \sigma_{H/V}(f)] = f_0 \pm 5\%$	0% \leq 5%	OK
$\sigma_H < \sigma(f_0)$	0.26782 < 0.30204	OK
$\sigma_V(f_0) < 0(f_0)$	1.09755 < 1.58	OK
Overall criteria fulfillment		OK
