## ADEGUAMENTO AREE GOLENALI nei Comuni di Carimate, Vertemate con Minoprio e Cantu' (CO) **MI-E-795**

### PROGETTO PRELIMINARE

RELAZIONE SULLA QUALITA' DELLE ACQUE

A.3.2

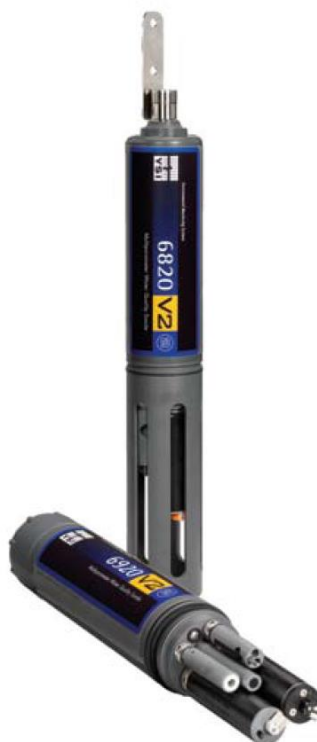
**Figura 25 – Sonda multiparametrica YSI 6820 V2 della da YSI Inc.**

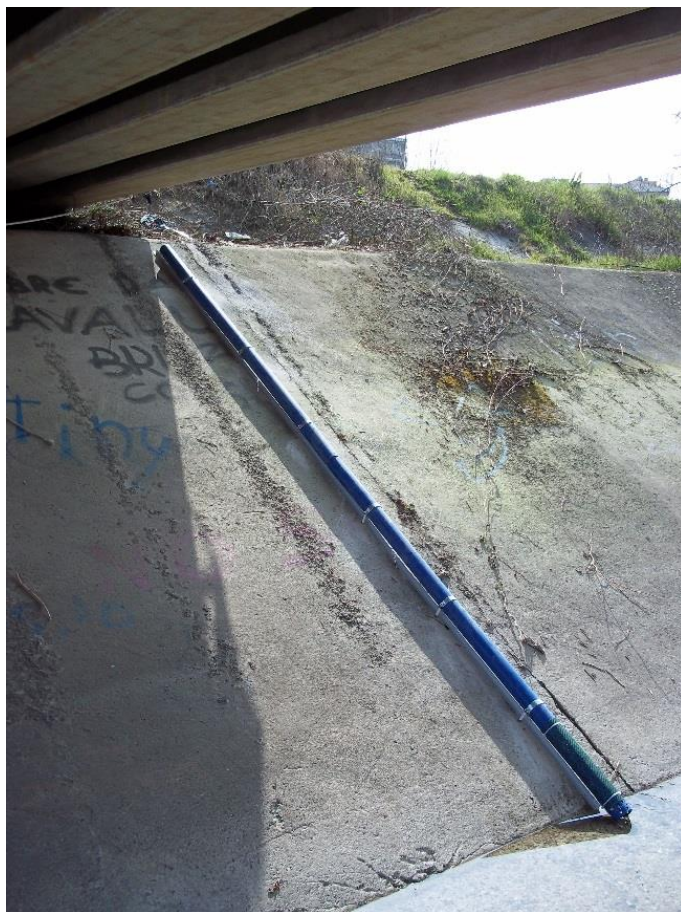
**Figura 28 – Installazione del telaio per la posa della sonda all'interno del CSNO**

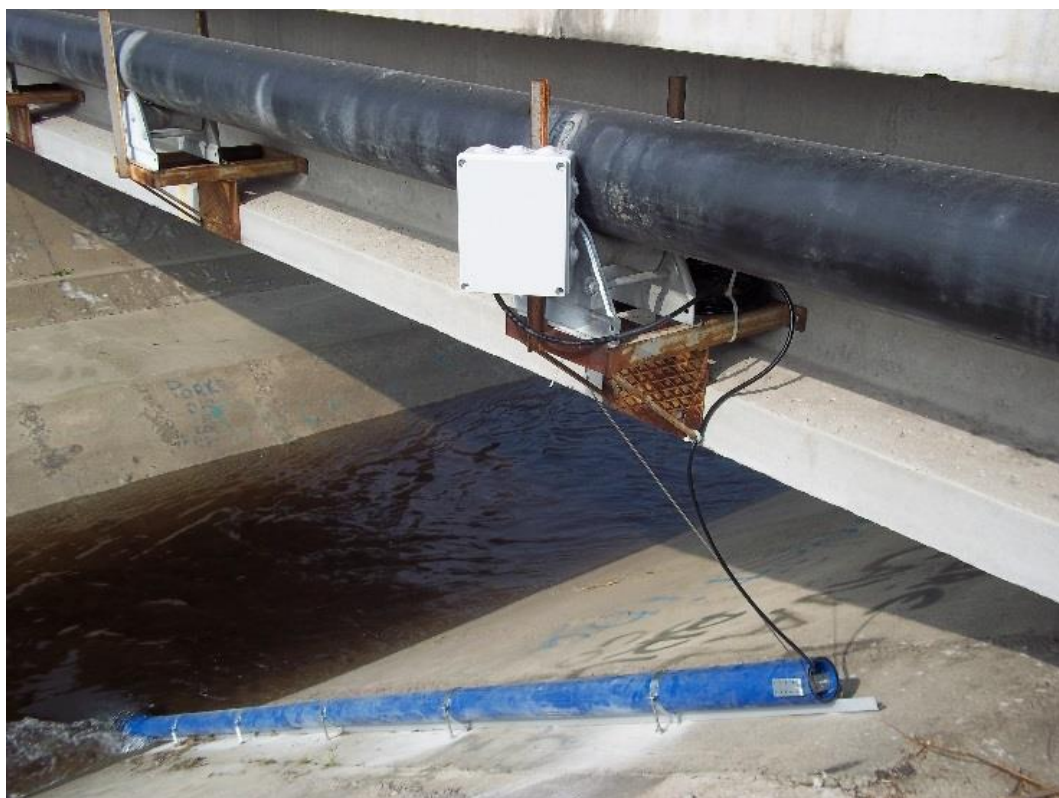
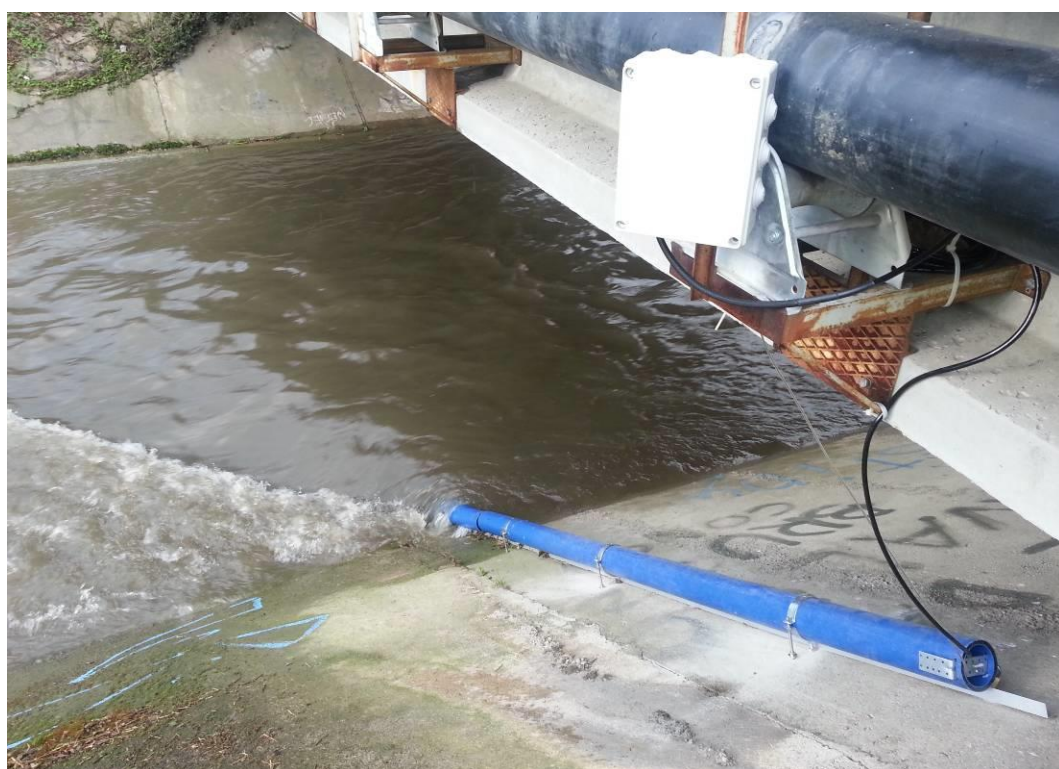
**Figura 29 – Installazione della sonda S/N 13M101704 all'interno del CSNO**

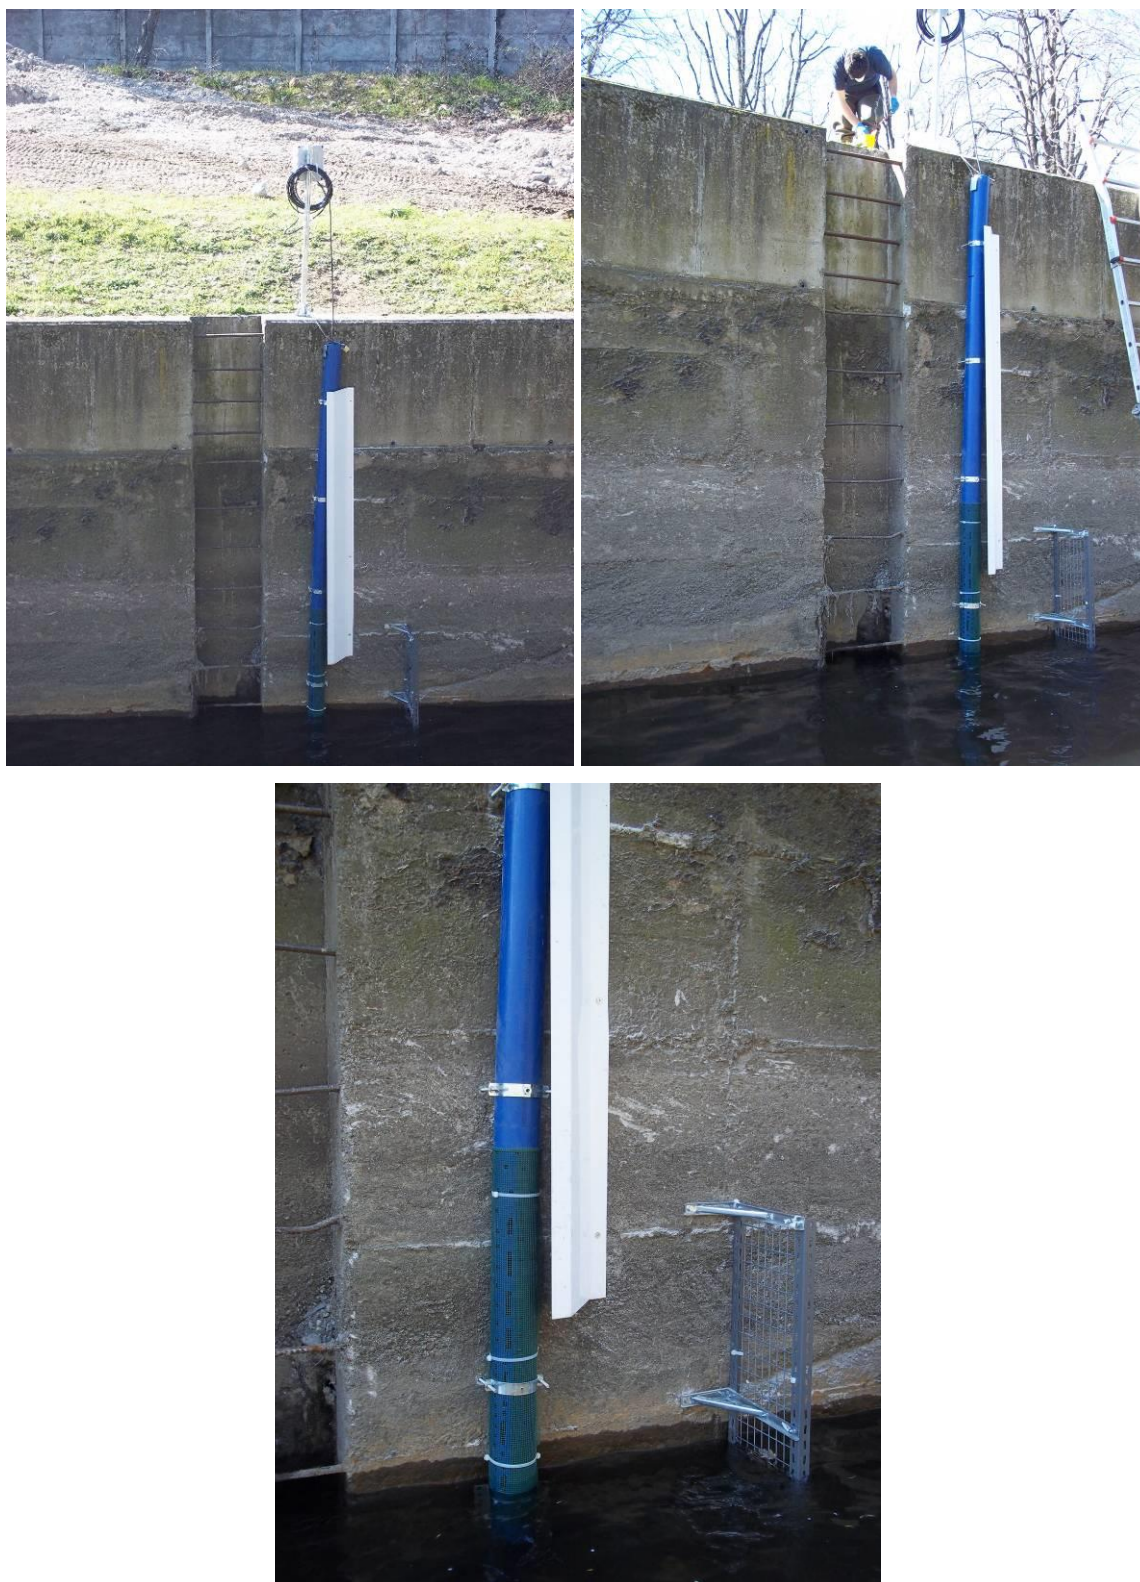
**Figura 30 – Installazione della sonda S/N 13M101703 all'interno del T. Seveso**

Il giorno 17 marzo 2014 è stato installato sia il telaio che la sonda S/N 13M101703 nel T. Seveso sulla sponda destra a monte dell'opera di presa (Figura 30).

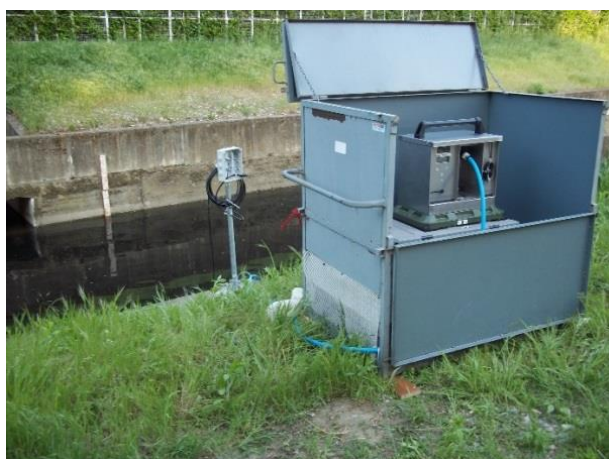
**Figura 33 – Autocampionatore installato sul T. Seveso**

Al fine di valutare la qualità delle acque del T. Seveso e del CSNO durante gli eventi di piena si sono effettuati campionamenti automatici delle acque del T. Seveso anche con autocampionatore (Figura 33) in corrispondenza della sezione di installazione della sonda multiparametrica. Durante gli stessi eventi precipitativi è stata inoltre installata una sonda spectro::lyser dell'azienda scan Messtechnik GmbH per l'acquisizione ogni 30 minuti di valori di N-NO<sub>3</sub> e di DOC (Figura 34). Per ciascun evento monitorato sono stati acquisiti 48 campioni da 1 litro (capacità delle bottiglie dell'autocampionatore) ogni 30 minuti al fine di avere un campione integrato orario di 2 litri che garantisca la possibilità di effettuare tutte le analisi proposte in fase di progetto (24 campioni in 24 ore).

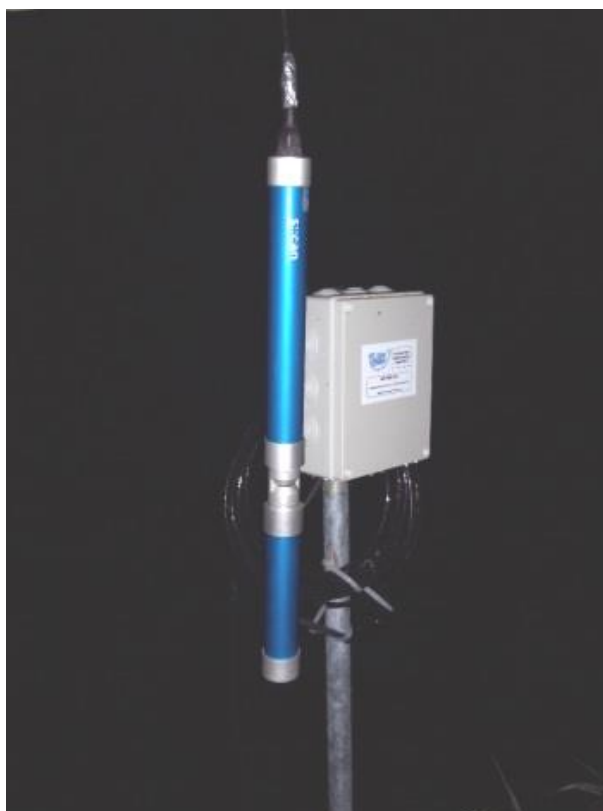
**Figura 34 – Sonda spectro::lyser per il monitoraggio di N-NO<sub>3</sub> e DOC**
