INTERVENTO DI COMPLETAMENTO ARGINATURA DEL FIUME
LAMBRO IN COMUNE DI COLOGNO MONZESE.
[MI-E.790]

2.4

Fattibilità ambientale e aspetti
vegetazionali

cod. el. 0782PE0204

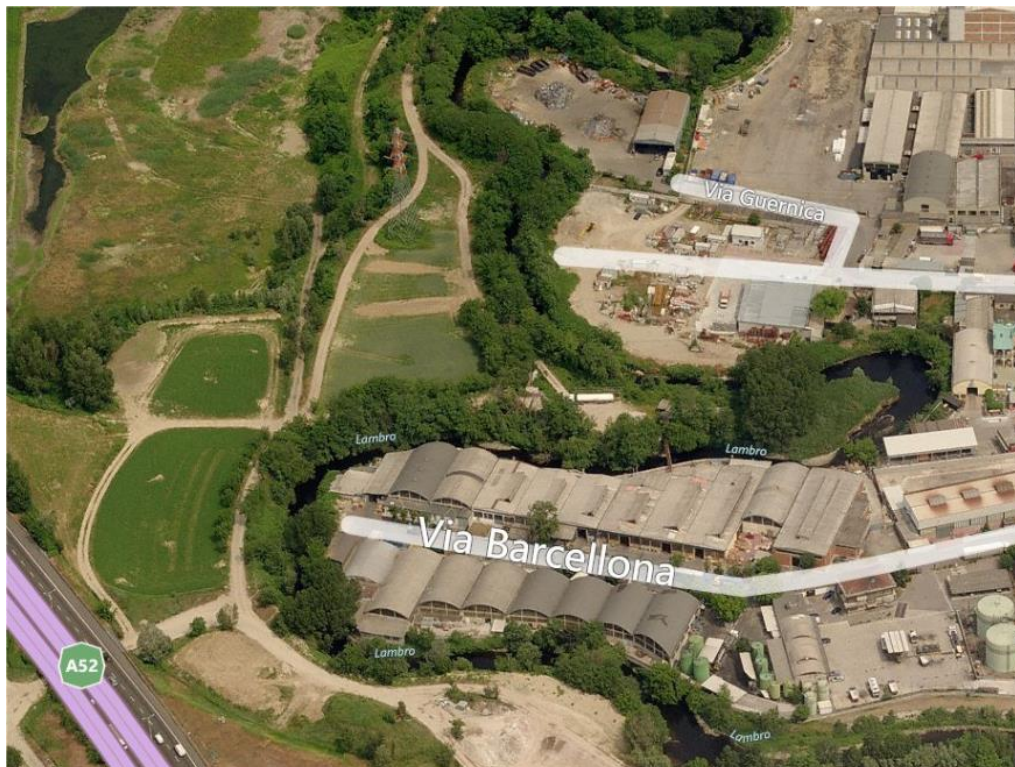
Figura 1.1 – Tratto tra via Guernica e Via Barcellona

Le caratteristiche ambientali e paesistiche vengono ben rappresentate con l'ausilio di alcune immagini fotografiche tratte da riprese aeree e da terra. L'immagine riportata in Figura 1.1 riporta l'assetto del territorio nel tratto dove è previsto l'intervento di maggiore rilevanza sulla vegetazione ripariale. Il fiume Lambro scorre da Nord verso Sud e pertanto si muove dal lato superiore a quello inferiore della foto.

Subito a valle di via Guernica, il fiume descrive un meandro dalla forma anomala, denotato da un raggio di curvatura particolarmente ridotto rispetto alle altre anse descritte nel medesimo tratto. L'origine di questa forma

fluviale è probabilmente individuata dalla realizzazione delle strutture di protezione spondale rigide realizzate a protezione degli edifici industriali lungo via Barcellona che hanno impedito la naturale migrazione verso valle del meandro. La prima parte del meandro (tratto nord) ha invece continuato a migrare verso valle schiacciando il meandro stesso verso la seconda parte (tratto sud). La sponda parallela a via Barcellona risulta essere quella maggiormente sollecitata dalla forza erosiva delle acque che avrebbero la tendenza a spingere la sponda verso sud.

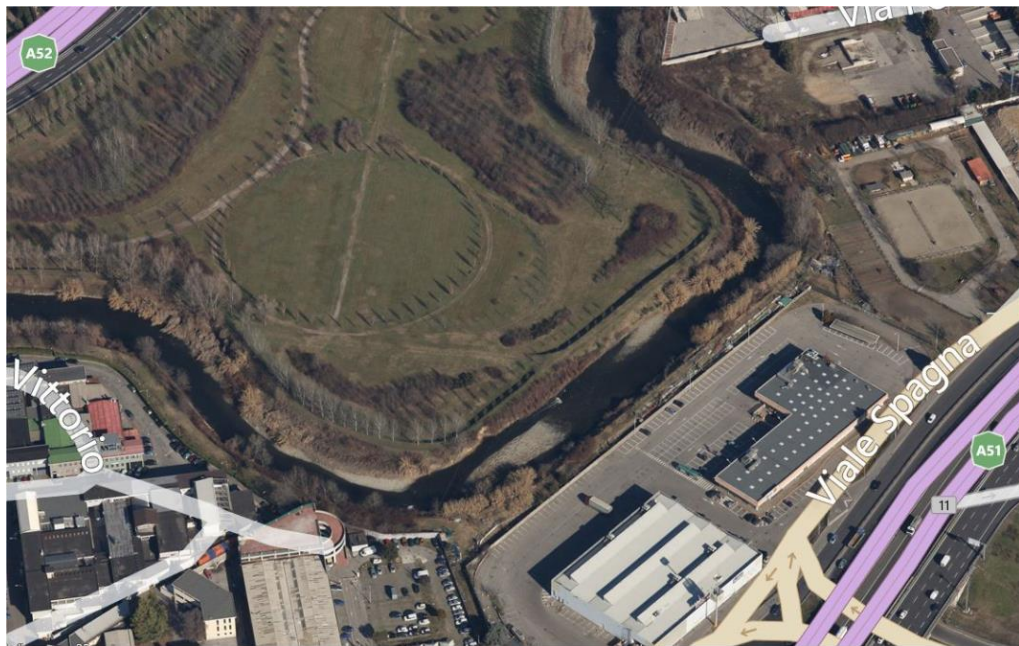
Figura 1.2 – Zona dei Giardini di Via Pisa

Nel tratto successivo (Figura 1.2) che coincide con un ampio meandro del fiume, la situazione appare differente, pur presentando alcune similarità. In sinistra idrografica la zona è interessata da un centro commerciale, separato dall'alveo principale da una stretta fascia a verde che coincide con un rilevato arginale realizzato per la difesa contro le piene. Sulla destra idrografica, l'area ospita il parco denominato "Giardini di Via Pisa". Anche su questo lato il fiume è arginato da un rilevato in terra, che sottrae alle acque la possibilità di espandersi liberamente verso l'interno del meandro. Nonostante il territorio sulla destra idrografica sia stato preservato dalle edificazioni e mantiene un assetto paesaggistico sicuramente migliore, vi è ancora una separazione netta tra ambiente fluviale e piano campagna.

La ristrettezza dell'alveo impedisce la formazione di un ecosistema intermedio in grado di favorire lo sviluppo di un ambiente biodiversificato. La vegetazione riparia continua ad essere rada e/o di scarso pregio. Le scarpate arginali sono state colonizzate, nel tempo, dalla vegetazione spontanea invasiva, arborea e arbustiva, con andamento discontinuo.

La tendenza evolutiva fluviale si denota nelle barre di meandro, che evidenziano le zone di deposito, e nelle erosioni, che talvolta riguardano il piede della scarpata. Peraltro queste erosioni non risultano essere compatibili e tollerabili con il territorio circostante in quanto possono portare alla destabilizzazione del rilevato arginale di protezione. Questa situazione comporta la necessità di intervenire con sistemazioni e protezioni laterali.

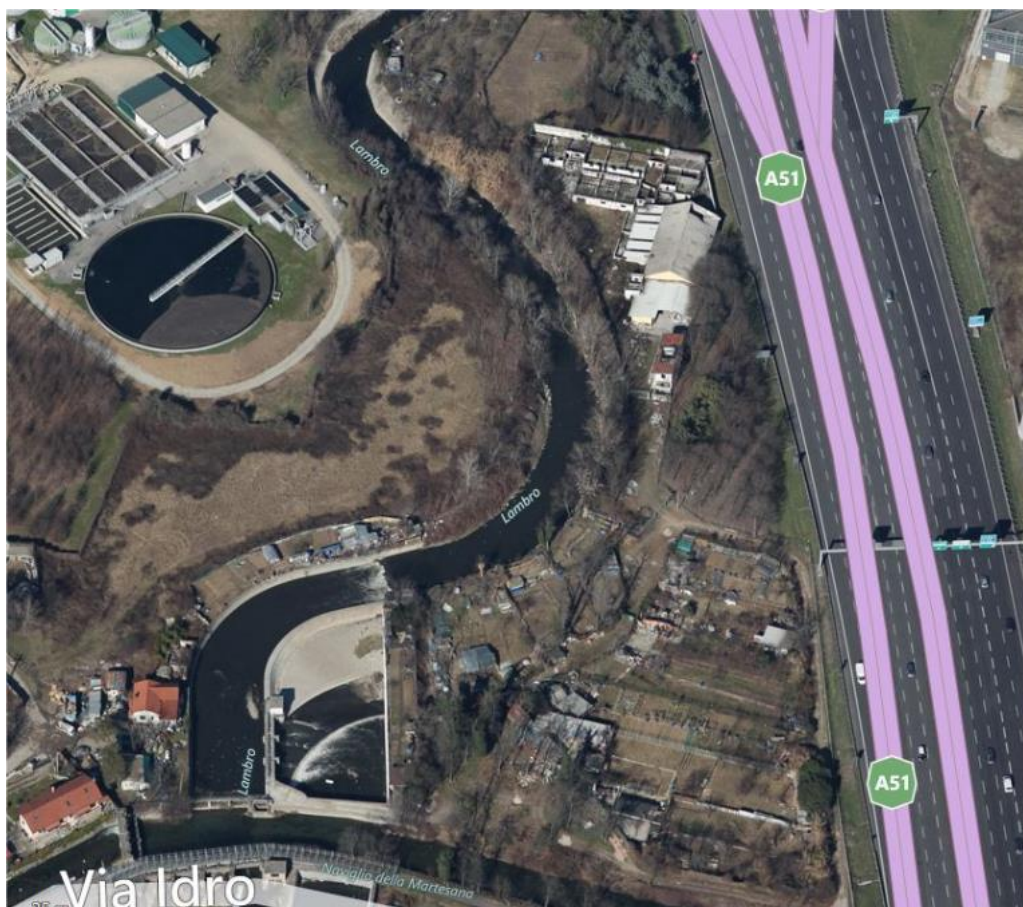
Figura 1.3 – Tratto a monte del Naviglio Martesana

Infine, nel tratto poco a monte dell'attraversamento, su ponte canale, del Naviglio Martesana, il fiume attraversa una zona confinata tra il rilevato dell'asse viario A51, sulla sinistra, e la zona delle attrezzature sportive, sulla destra (Figura 1.3). Tra il rilevato e la scarpata del fiume, la fascia golenale presenta una minore trasformazione antropica per effetto della barriera costituita dal rilevato autostradale. Anche in questo tratto la vegetazione, mista tra arborea e arbustiva, risulta sporadica.

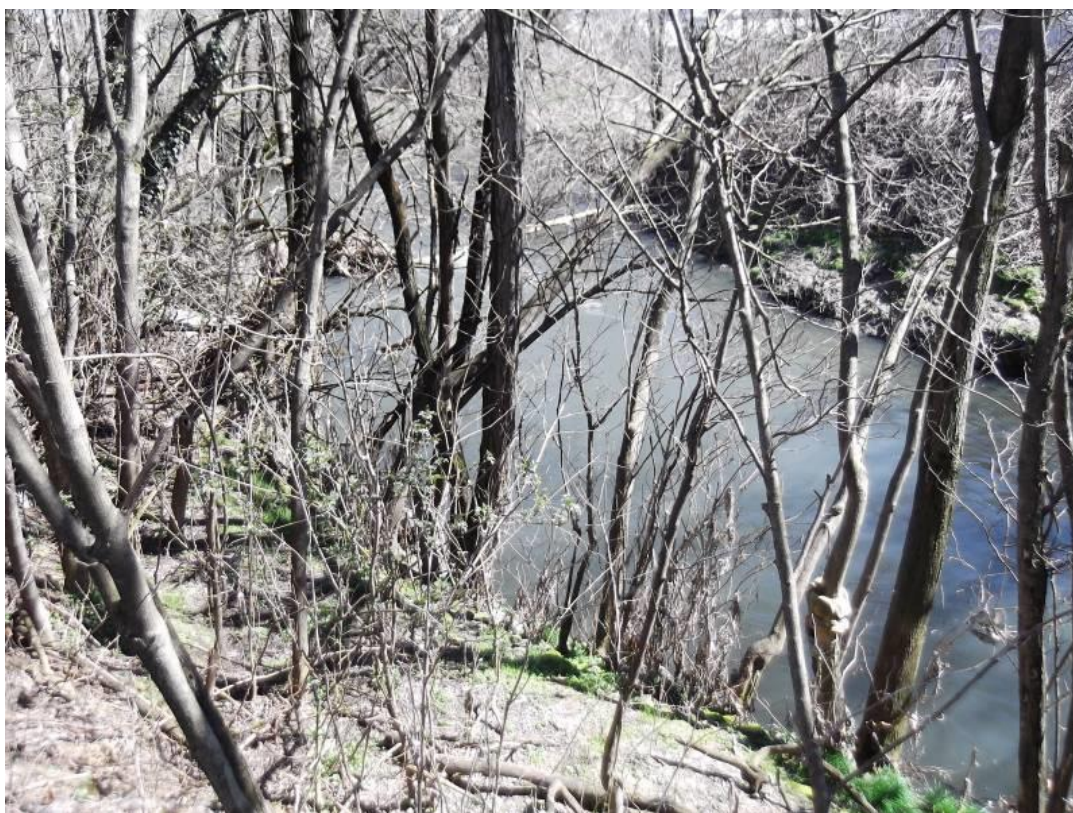
Figura 1.4 – Colonizzazione delle scarpate con prevalenza di *Robinia pseudoacacia*, tra Sesto San Giovanni e Cologno Monzese

La sostanziale alterazione dei suoli e delle caratteristiche fisico-chimiche delle acque del Lambro hanno determinato una situazione in cui gli unici ambienti "naturali" coincidono con boschetti di limitata estensione, in cui si rileva la generale dominanza di specie alloctone. In generale, prevale la presenza della robinia (*Robinia pseudoacacia*) le cui capacità colonizzatrici anche di aree marginali "difficili" (lungo scarpate, aree ruderali, in aree caratterizzate da rifiuti e materiali vari in discariche) hanno permesso il permanere di formazioni boscate, che altrimenti avrebbero estensione trascurabile (Figura 1.4).

In quest'area alla presenza della robinia va attribuita, quindi, una valenza positiva, poiché tale specie ha localmente consentito la sopravvivenza di qualche elemento nemorale originario di questi luoghi. Spesso alla robinia si consocia, nello strato arbustivo, il sambuco nero (*Sambucus nigra*) assieme alla diffusione nell'area di alcune specie legnose esotiche infestanti, in grado di alterare profondamente la struttura e la composizione delle cenosi arboreo-arbustive: ailanto (*Ailanthus altissima*), moro da carta (*Broussonetia papyrifera*), buddleia (*Buddleja davidii*) e acero (*Acer negundo*). L'unica presenza arborea autoctona rilevata con buona frequenza è quello del pioppo nero (*Populus nigra*). Numerose sono le specie erbacee, tutte di regola assai comuni entro il bosco: parietaria (*Parietaria officinalis*), ortica (*Urtica dioica*), celidonia (*Chelidonium majus*), centocchio (*Stellaria media*). Una menzione particolare meritano le artemisie (soprattutto *Artemisia veriotorum* e *A. vulgaris*) e la verga d'oro (*Solidago virgata*).

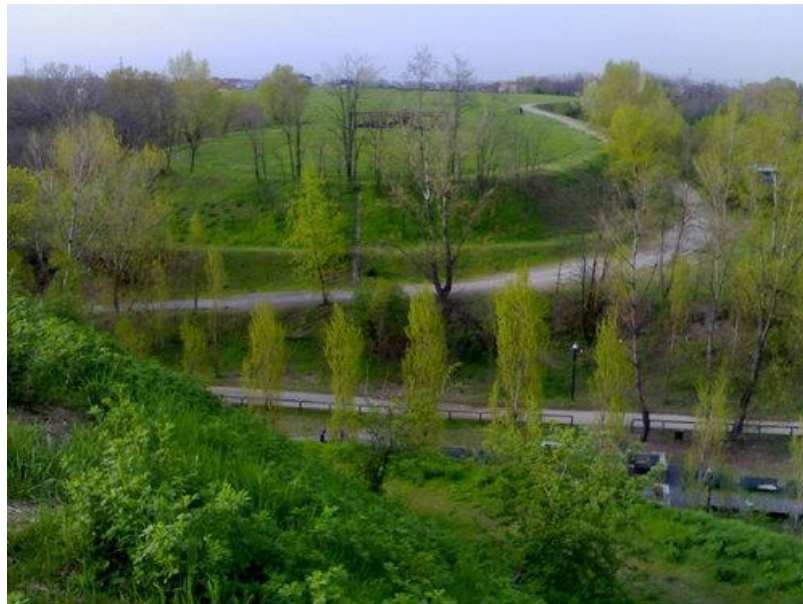
Figura 1.5 – Parco San Maurizio al Lambro (ex discarica Falck).

Le aree boscate che conservano ancora alcuni dei tratti fondamentali di un ecosistema boschivo strutturato, sono in realtà aree relitte, riconducibili a preesistenti complessi boscati. Le specie arboree fondamentali dei quercocarpineti, ossia farnia (*Quercus robur*) e carpino bianco (*Carpinus betulus*), sono state reintrodotte nel territorio del Parco con interventi di forestazione, fra cui quello presso la tangenziale, in prossimità della discarica Falck (Parco San Maurizio) che con processo di recupero e bonifica conclusosi alla fine degli anni '90 sono state rinterrate, piantumate, attrezzate e cedute alla proprietà pubblica (Figura 1.6).

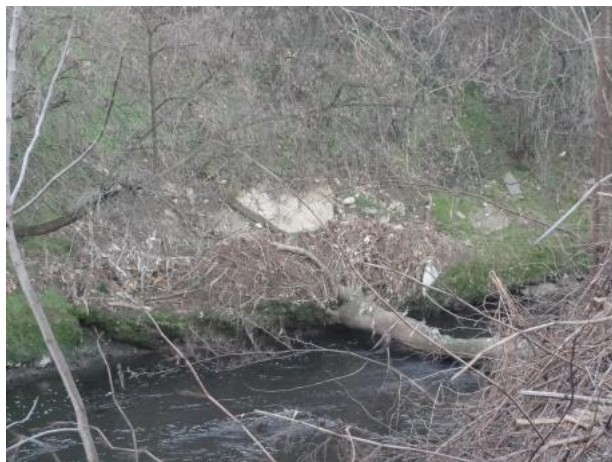
Figura 2.1 – Stato della scarpata destra

Nonostante le immagini aeree lascino intuire l'esistenza di una copertura boschiva piuttosto continua lungo le rive, una visione ravvicinata delle stesse denota una situazione differente. L'immagine riportata in Figura 2.1 evidenzia lo stato della vegetazione, prevalentemente arborea, che infesta la scarpata del fiume. L'apparato fogliare si

sviluppa in alto, ben al di fuori della sezione di deflusso mentre, nella parte bassa a contatto con la corrente di piena piena, la sponda è popolata per lo più da fusti isolati di piccolo e medio diametro. Non appena la dimensione del fusto è tale da raggiungere un peso significativo, il terreno sottostante, già molto ripido, non è in grado di offrire resistenza contro le forze gravitative che tendono a provocare il ribaltamento della pianta comportando il trascinarsi anche dello stesso terreno. Osservando la pianta sradicata in figura, si nota la struttura superficiale dell'apparato radicale che non in grado di offrire una adeguata resistenza.

L'assenza di un apparato fogliare a questo livello non produce il rallentamento della corrente che mantiene elevate velocità fino a ridosso del terreno e alla base del fusto. In questa situazione la presenza di tronchi isolati sono la causa di fenomeni erosivi localizzati, destabilizzanti per la pianta stessa.

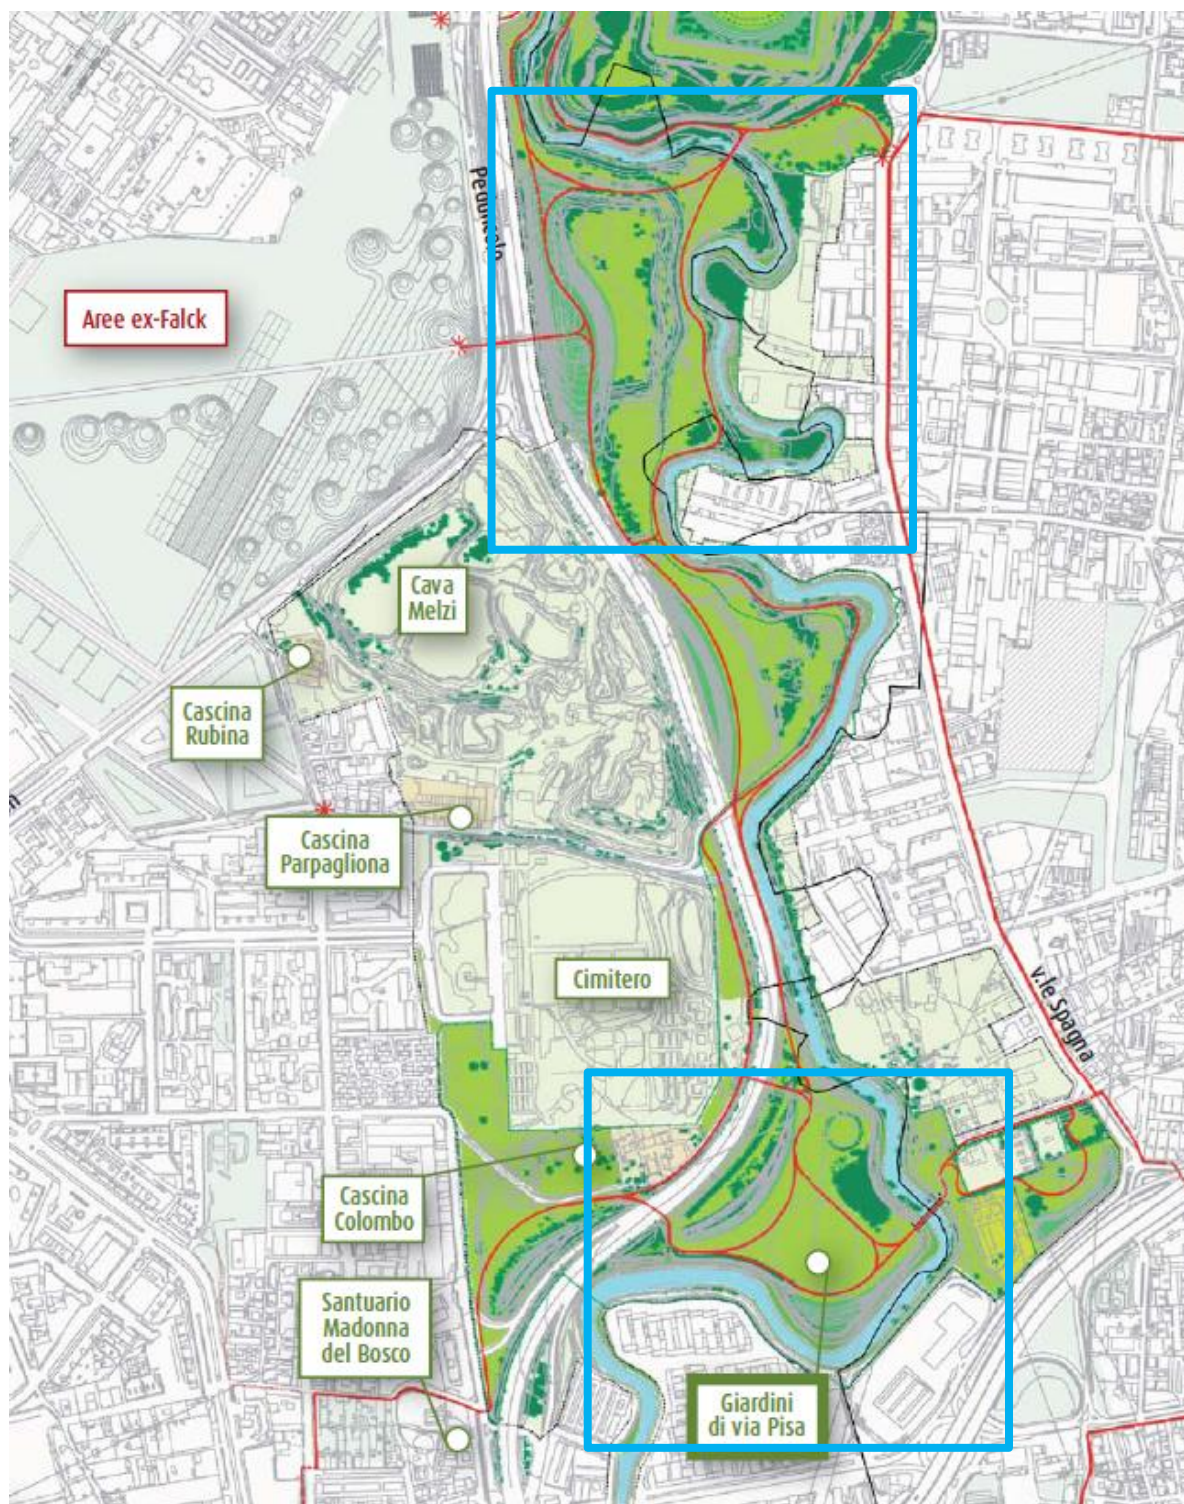
Figura 3.1 – Stralcio planimetrico del Parco della Media Valle del fiume Lambro

Parte degli interventi in progetto rientrano all'interno del "Parco della Media Valle del Lambro" che si estende per circa 300 ettari lungo il corso del fiume Lambro, tra i comuni di Monza, Brugherio, Cologno Monzese e Sesto San Giovanni. Si tratta di un Parco Locale d'Interesse Sovracomunale (PLIS) approvato dai comuni interessati nel luglio del 2008 (Figura 2.1).
