FIUME SECCHIA

PROGETTO DEFINITIVO

**AVVIO ADEGUAMENTO STRUTTURALE E FUNZIONALE DEL SISTEMA ARGINALE
DIFENSIVO TRAMITE INTERVENTI DI ADEGUAMENTO IN QUOTA E IN SAGOMA A
VALLE DELLA CASSA FINO AL CONFINE REGIONALE PER GARANTIRE IL FRANCO
DI UN METRO, RISPETTO ALLA PIENA DI TR 20 ANNI NELLO STATO ATTUALE E LA
STABILITÀ E RESISTENZA DEI RILEVATI, COMPRENSIVO DELLE INDAGINI
GEOLOGICHE-GEOGNOSTICHE PRELIMINARI.
INTERVENTO REALIZZABILE PER STRALCI FUNZIONALI
1° STRALCIO - RIALZO ARGINALE**

RELAZIONE GENERALE

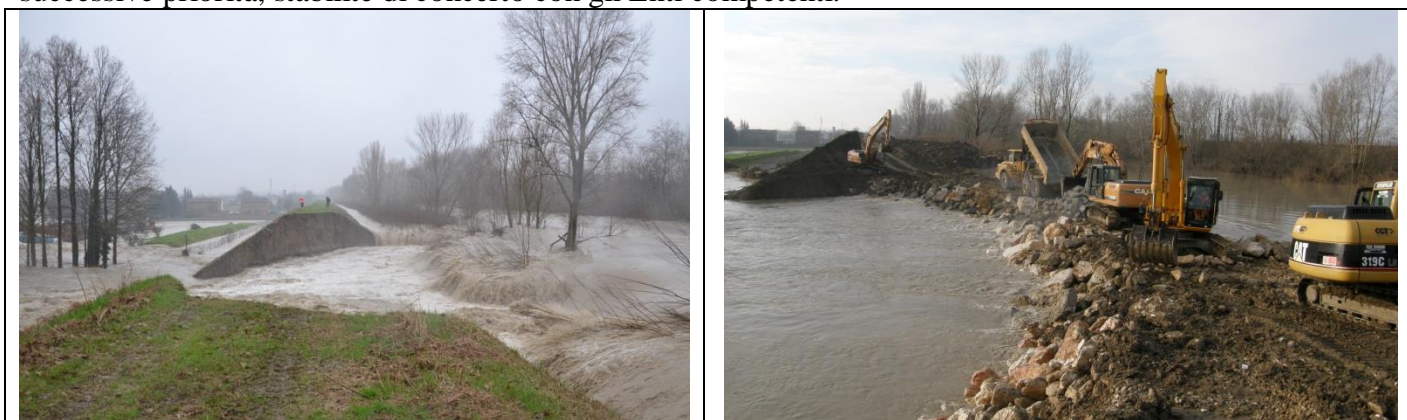
Fig. 1 e 2 Rotta dell'argine destro del Fiume Secchia in loc. S. Matteo e sua riparazione - 19 e 21 genn. 2014

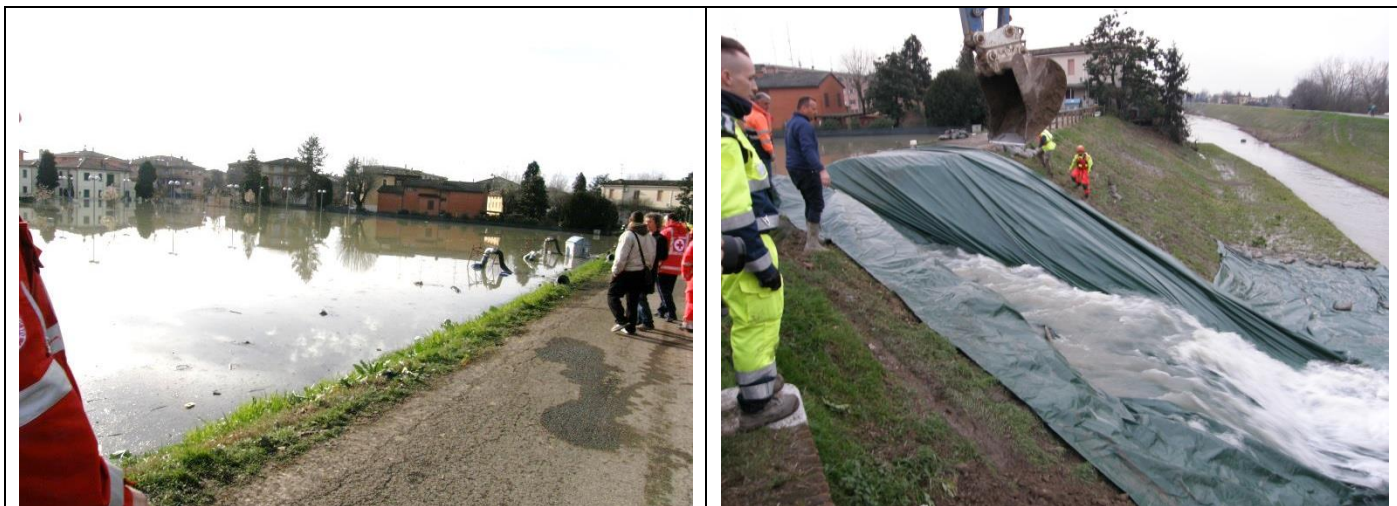
Fig. 3 Effetti a valle: inondazione del centro abitato di Bomporto e svuotamento tramite taglio controllato dell'argine del Canale Naviglio - 23 gen. 2014.

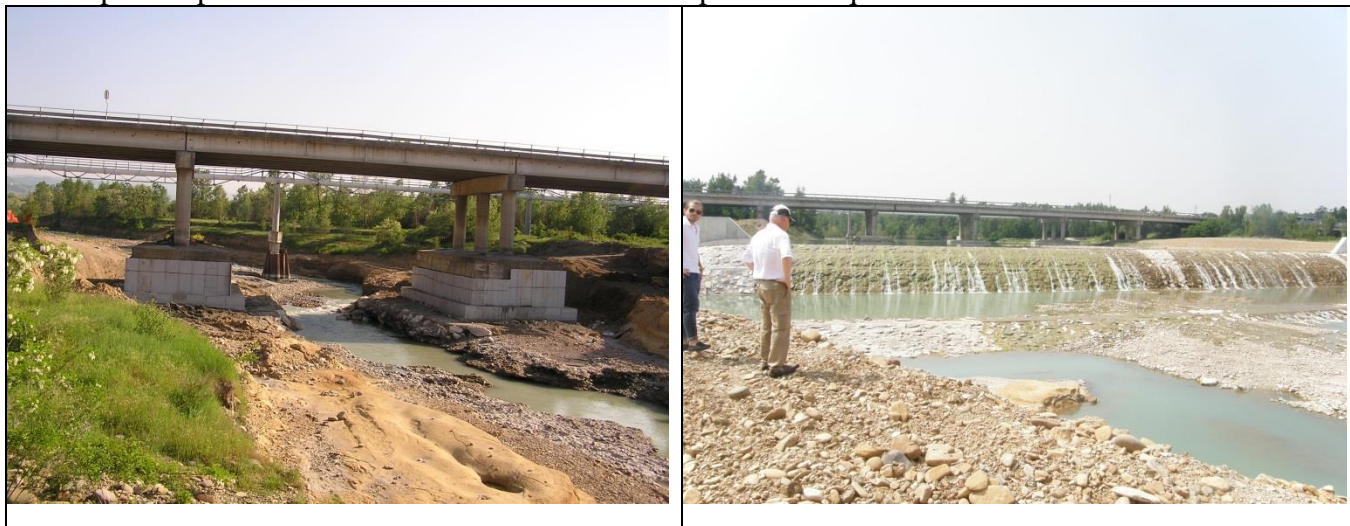
Fig 5 - Fiume Secchia attraversamento in viadotto della SS. n. 467 di Scandiano: profonda erosione con scalzamento delle pile a seguito del crollo della traversa in loc. Villalunga di Sassuolo (maggio 2004)

Fig. 6 ó Ricostruzione della traversa ó Provincia di Modena (luglio 2015)

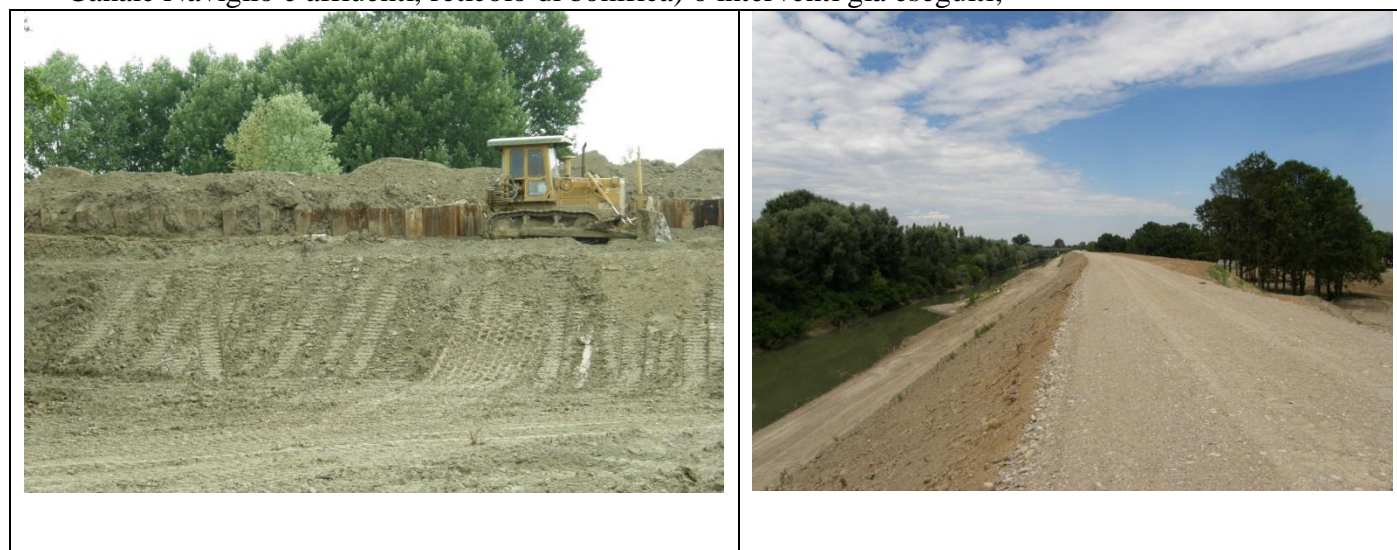
Figg. 8 - 9 ó Lavori di ripresa della rotta ó palancolata e realizzazione della banca a campagna; lavori ultimati.

- Ricostruzione, in regime di somma urgenza, delle opere crollate o danneggiate (ripresa della rotta del Secchia, ripristino funzionale delle arginature del reticolo danneggiato a valle Canale Naviglio e affluenti, reticolo di bonifica) ó interventi già eseguiti;

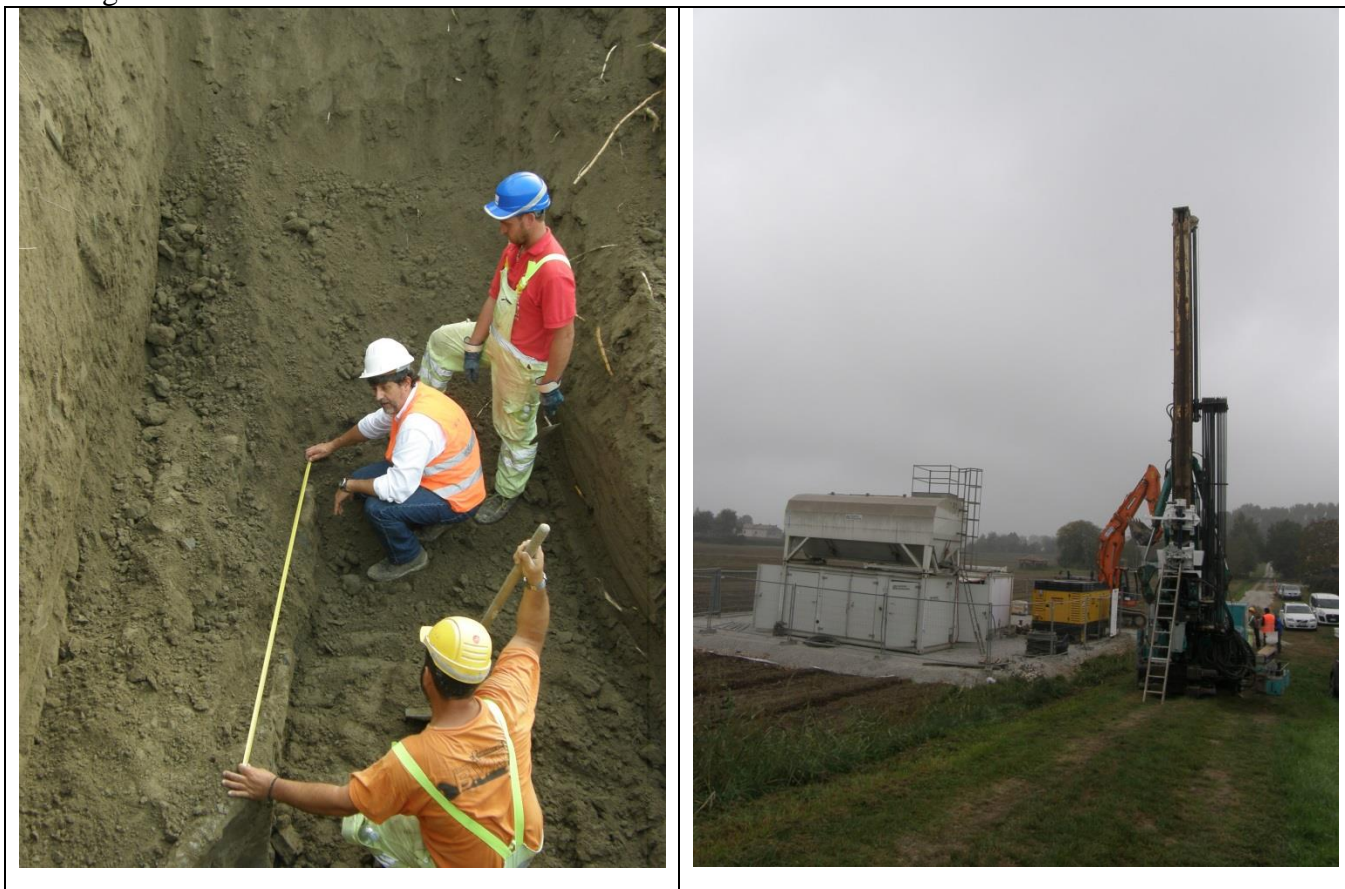
Figg. 10 - 11 cantiere di diaframmatura con jet grouting monodirezionale in loc. Ponte Pioppa - Esecuzione campo prove e fasi di iniezione nell'arginatura.

- Esecuzione, sempre in regime di somma urgenza, degli interventi di miglioramento delle caratteristiche funzionali delle opere esistenti che avevano manifestato problematiche localizzate nel corso degli eventi (ripresa di frane, consolidamenti, ringrossi e interventi puntuali d'impermeabilizzazione delle arginature nei tratti più a rischio) ó interventi già eseguiti.

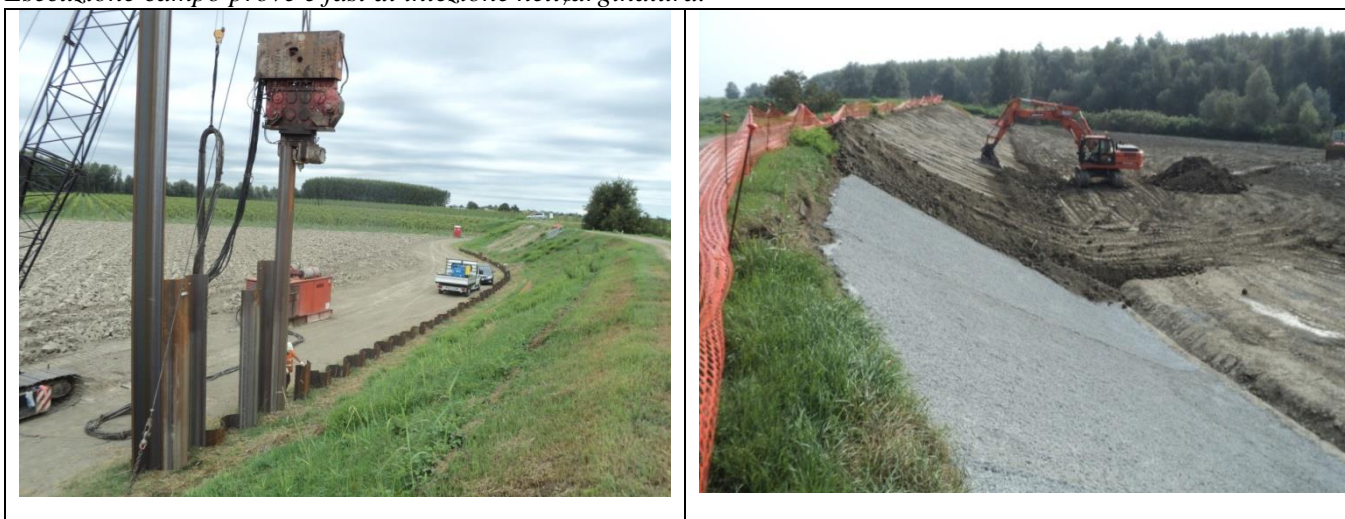
Figg. 12 - 13 cantiere di diaframmatura con palancole in acciaio, cordolo e rivestimento in calcestruzzo armato ó loc. Cavezzo Via Bozzala.

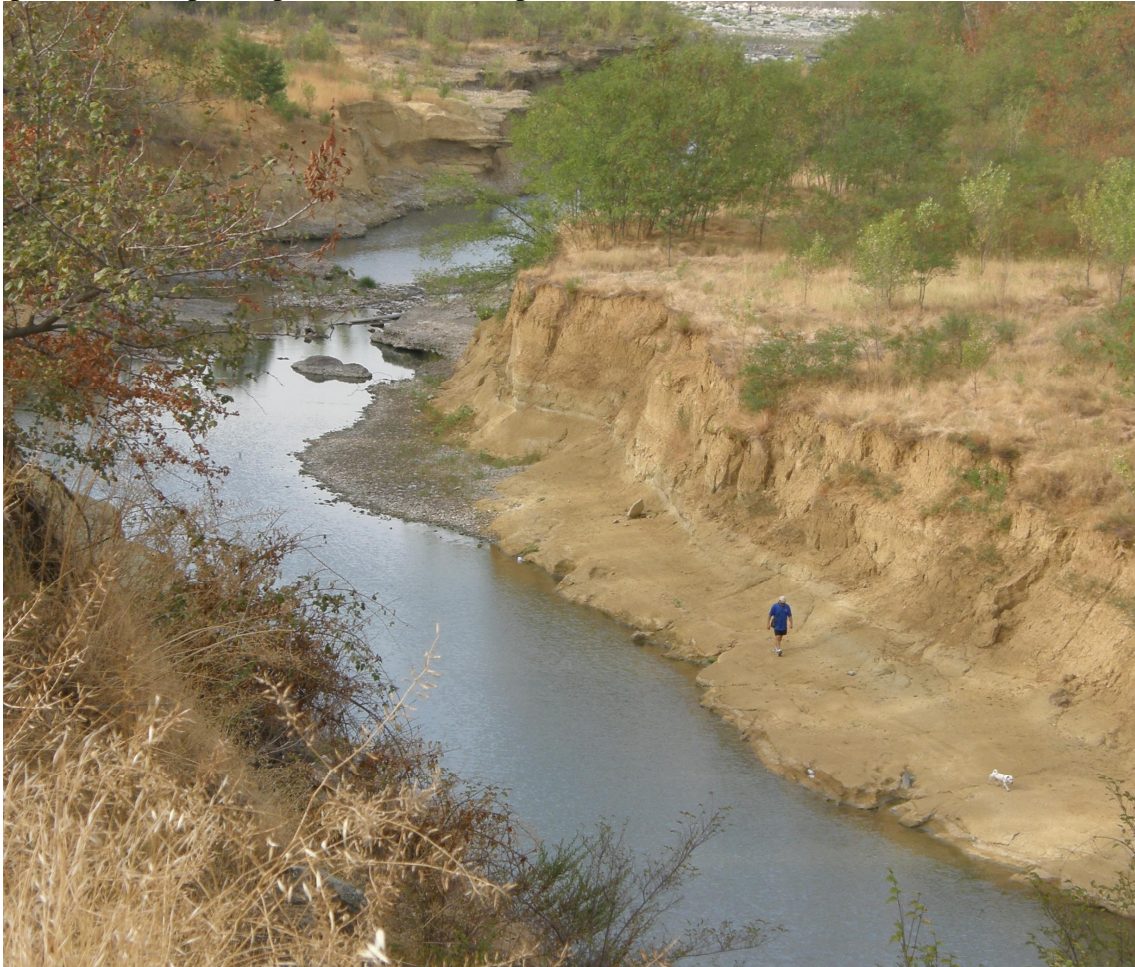
Figura 15 - Fiume Secchia tratto inciso a valle di Sassuolo

Nel tratto medio-basso, mentre dalla traversa di Castellarano a Sassuolo presenta, come sopra descritto, alcuni tratti canyonizzati, da valle di Sassuolo (loc. Ponte Veggia e Villalunga) a Rubiera, l'alveo ha struttura pluricursale, con canali secondari che vengono attivati solo in occasione di eventi di piena rilevanti. Le aree golenali non sono particolarmente urbanizzate; si osserva un significativo restringimento dell'alveo a monte di Rubiera, anche per la presenza dello scalo ferroviario che occupa parzialmente le aree golenali, e in prossimità dell'autostrada A1. Pur mantenendo la naturale tendenza a ramificare, l'alveo ha un marcato restringimento, accompagnato da una tendenza all'erosione di fondo, contrastata da soglie trasversali realizzate in corrispondenza dei ponti (ponte di Sassuolo, ponti stradale e ferroviario di Rubiera).

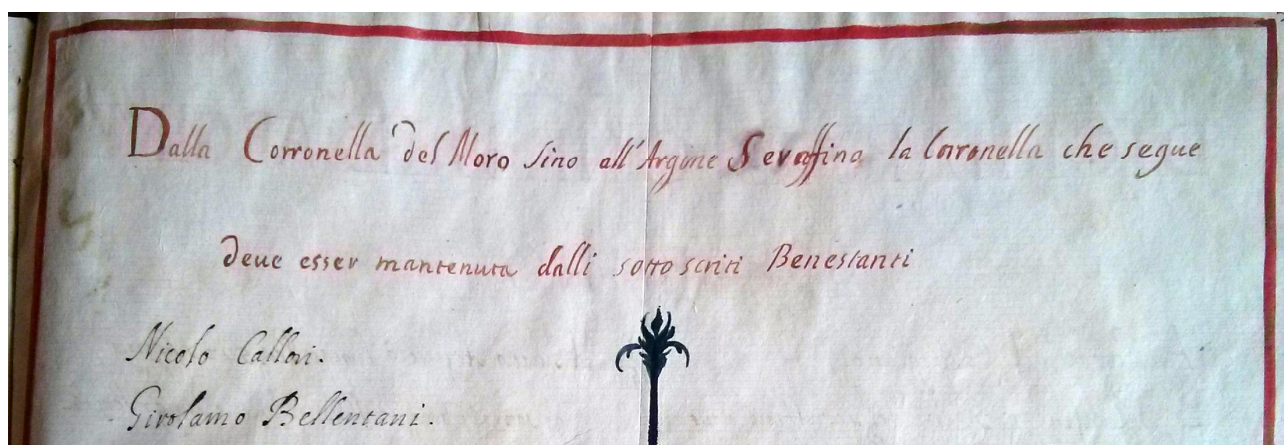
Fig. 17 Corronella del Moro ó planimetria e testo. Si noti come l'indicazione: D) Corronella vecchia, dimostri come la nuova coronella sia stata ricostruita in avanzamento verso fiume. [Archivio di Stato di Modena]

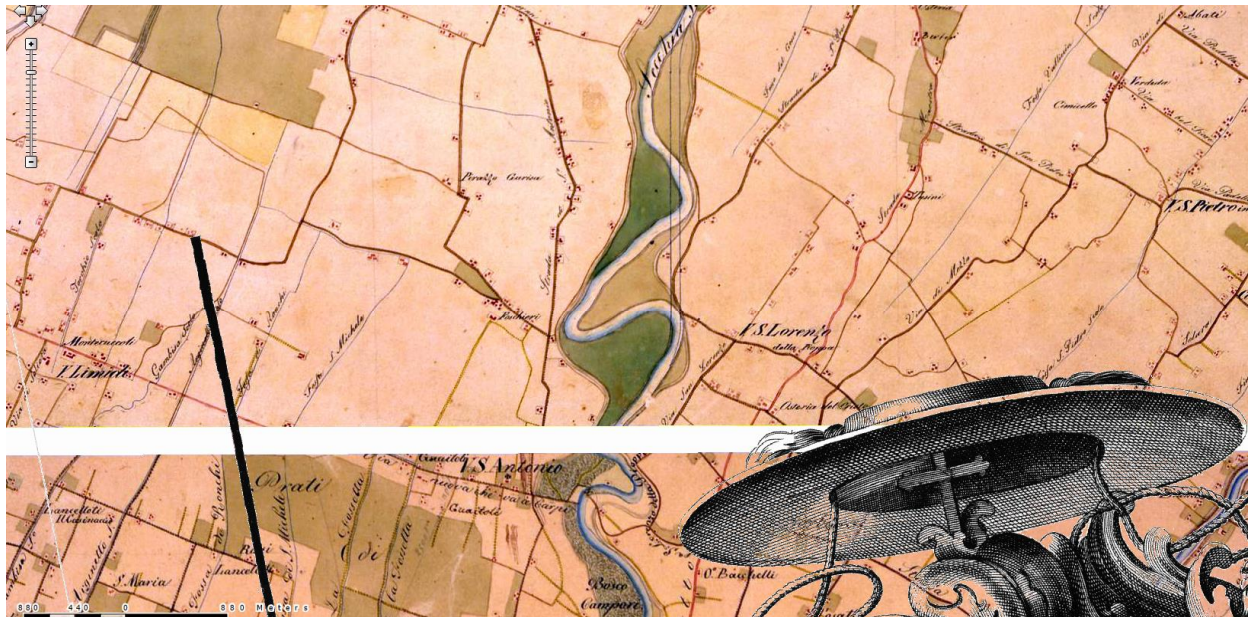
Fig. 19 Carta dei Ducati 6 tratto in corrispondenza di S.Lorenzo.

In alcune tavole sono presenti anche i òtagliö in progetto, in particolare nella tavola seguente, in cui compare il toponimo òSan Lorenzo della Pioppaö, l'òndicazione del prossimo

otaglio, poi eseguito in maniera leggermente diversa o corretto (insieme ad altri tratti) come si vede dalla successiva foto satellitare.

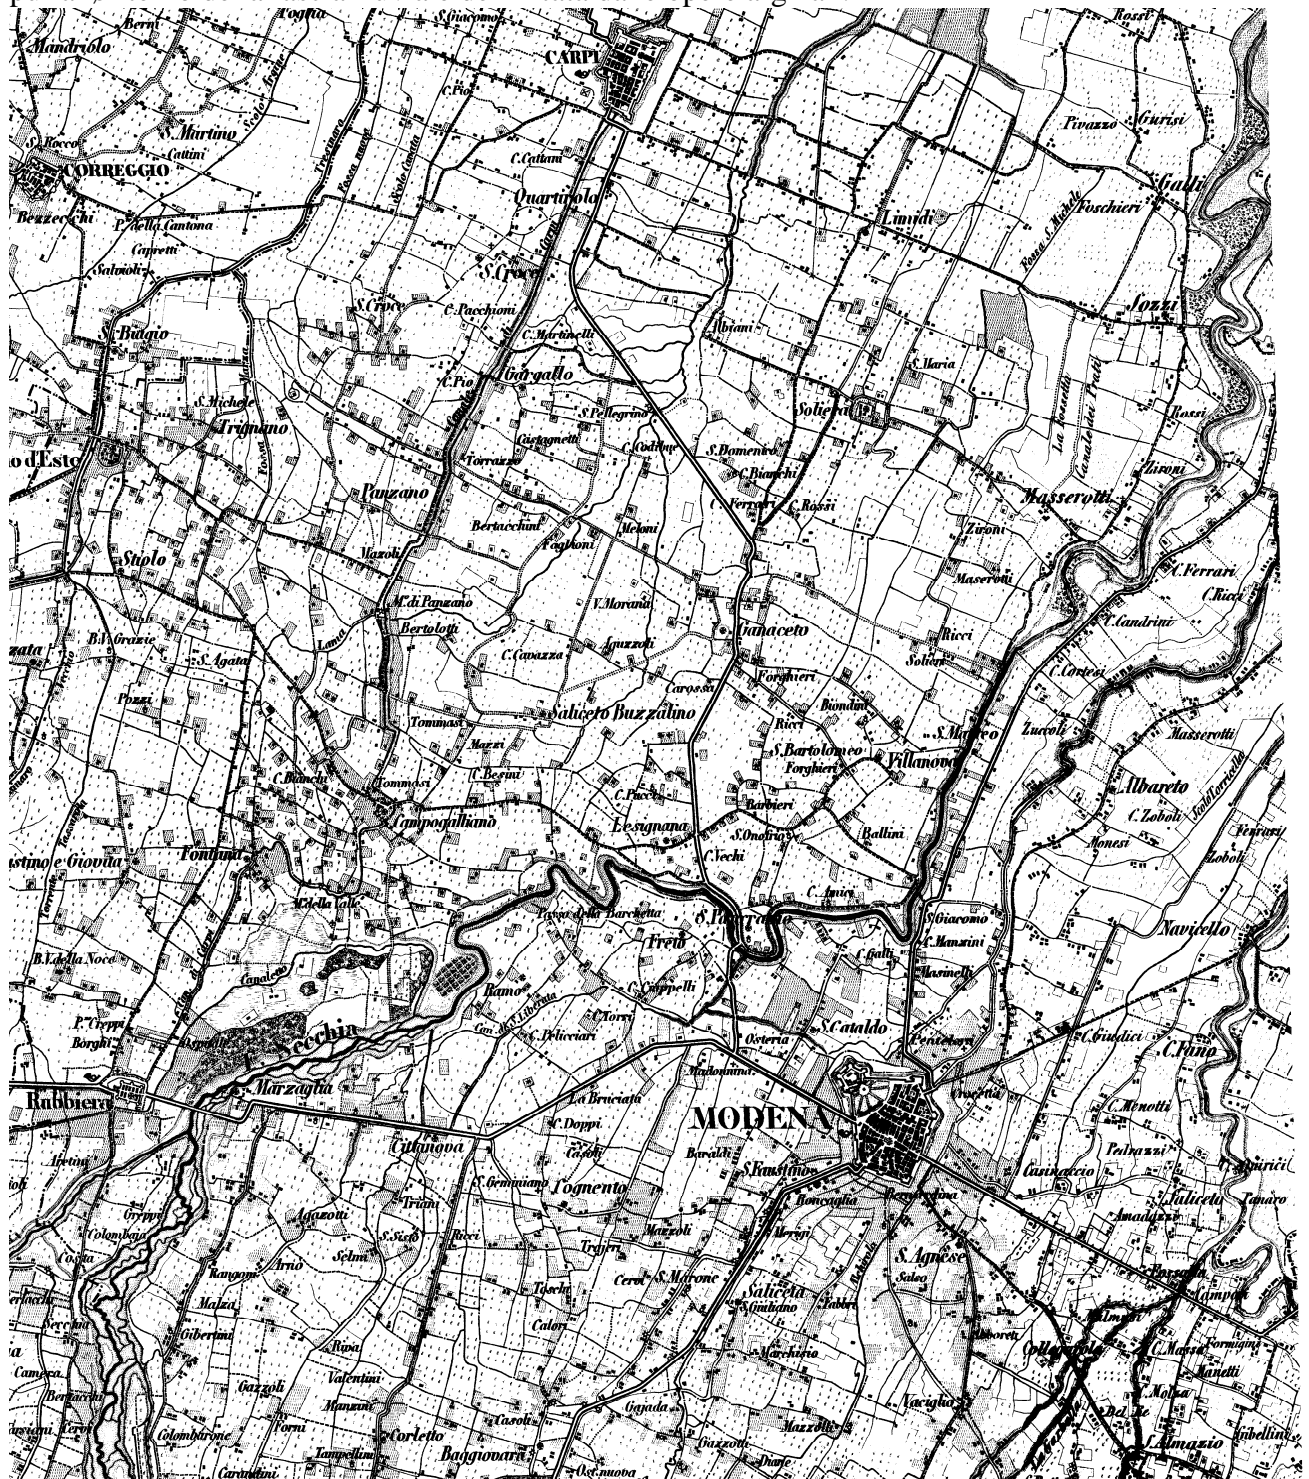
Fig. 21 Carta topografica austriaca

Quest'ultima, benché la scala sia di minor dettaglio, fornisce comunque indicazioni esaurienti almeno sulla posizione dell'alveo e delle arginature. Queste ultime paiono in posizione simile all'attuale, ma non identica. Tale discrepanza può essere dovuta in parte, e per tratti estesi, a problemi di rilievo (di allora) o proiezione cartografica (non perfetta vista l'età delle carte originali). Non di meno si rileva come puntualmente vi siano tratti arginali parecchio diversi dagli attuali. Pertanto se ne deduce come, dalla metà dell'800, vi siano stati, localmente, spostamenti anche significativi del sedime arginale.

Analogo discorso vale per la posizione dell'alveo che presenta ancora diverse variazioni, pur all'interno della fascia fluviale delimitata dalle opere arginali.

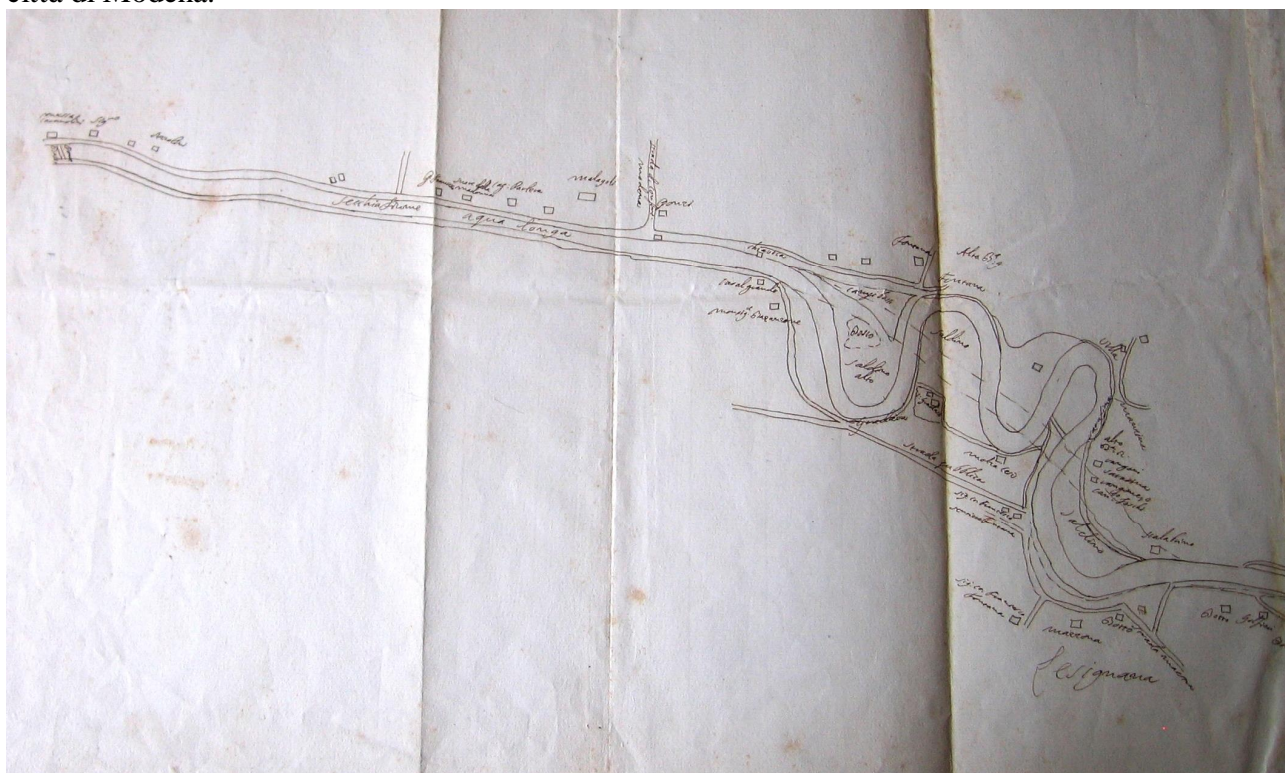
Fig. 22 Planimetria di progetto di massima di alcuni tagli nel tratto arginato a valle del òPonte Bassoö.

Gli interventi dell'800 come si deduce, oltre che dalle cartografie predette, anche da alcune planimetrie di progetto di massima, conservate presso l'Archivio di Stato di Modena, hanno portato a raddrizzare tratti meandriformi ed in alcuni casi a ravvicinare, pericolosamente, le arginature all'alveo, intersecando a volte paleo-meandri. Tale tendenza, tipica dell'ingegneria idraulica del tempo, aveva quale obiettivo quello di migliorare la capacità di deflusso dell'alveo eliminando alcune curve accorciando così il percorso delle acque all'interno dello stesso. Purtroppo l'operazione non ha potuto tenere conto dell'influenza sul regime del trasporto solido (problematica allora semi-sconosciuta e sulla quale comunque non pare aver avuto conseguenze particolarmente negative) né purtroppo, della presenza di paleo-strutture nei terreni di fondazione arginale e quindi, in qualche caso, ha acuito ulteriormente la vulnerabilità alla filtrazione e la fragilità per erosione laterale di alcuni tratti arginati, specie quelli rettilinei in frodo a valle della città di Modena.

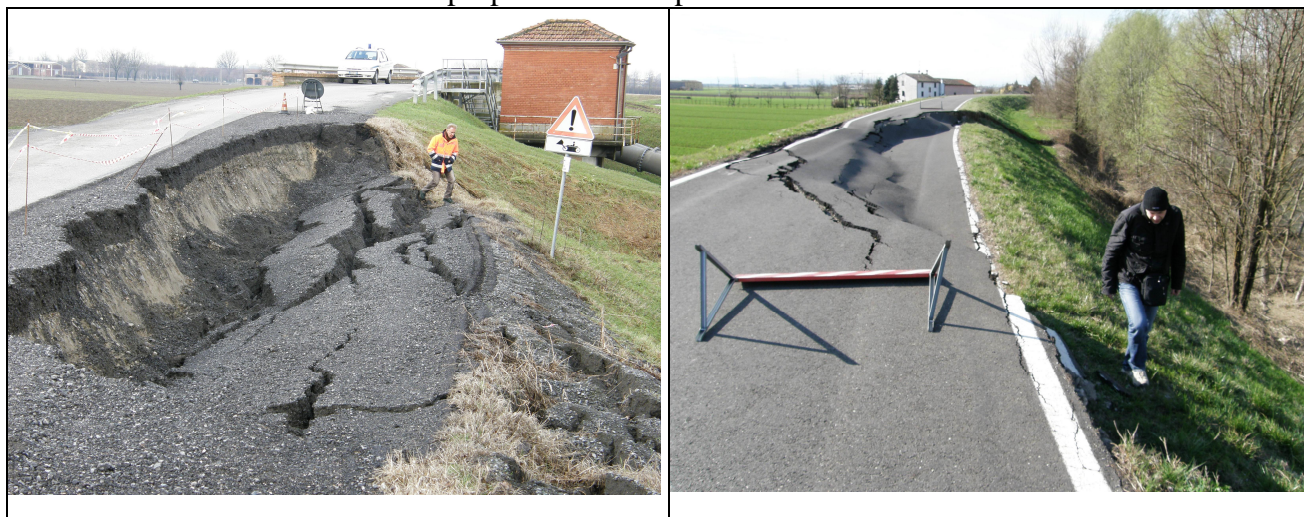
Figg. 28 - 29 esempi di sfiancamento arginale: F. Po a Polesine P.se. e T. Parma a Copermio (PR)

Lo sfiancamento può manifestarsi anche dopo lungo tempo dall'evento di piena o, addirittura in assenza di un vero e proprio evento di piena.

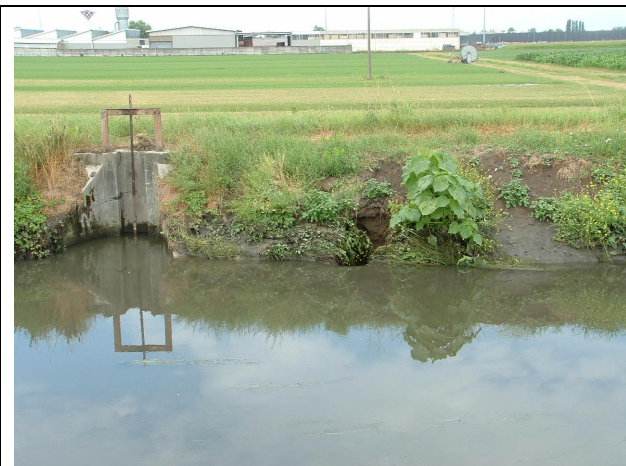
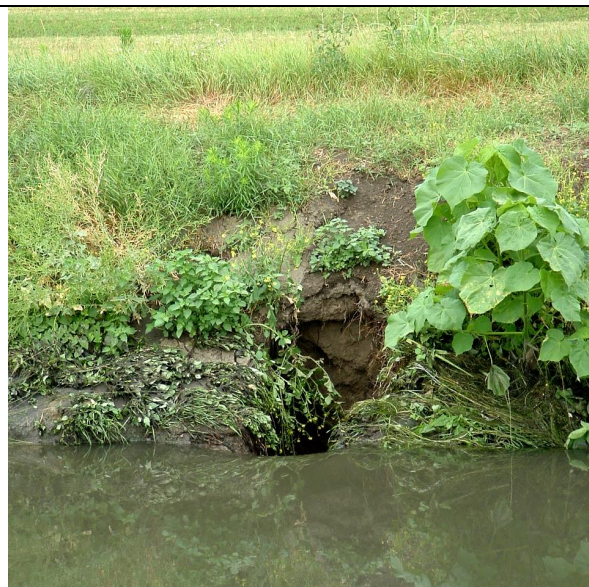
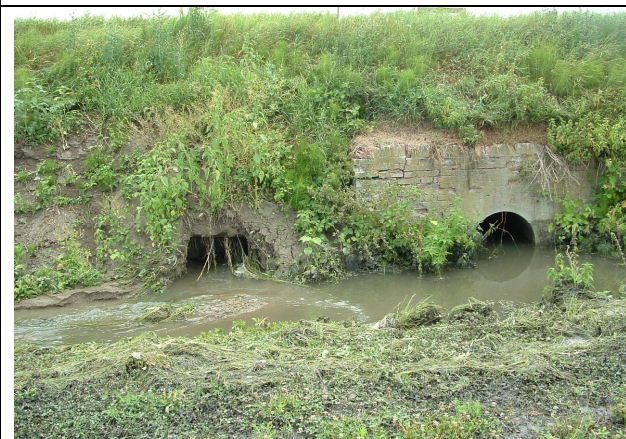
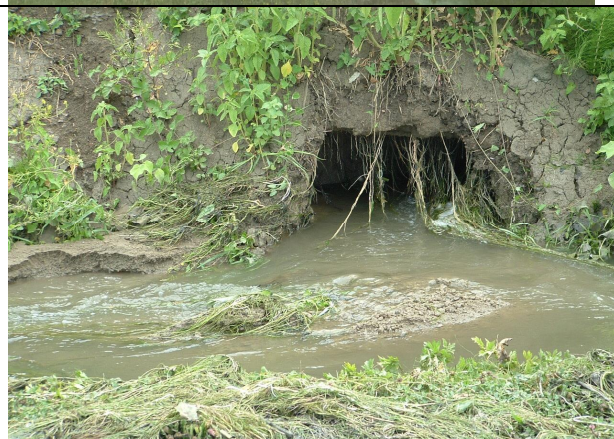
1. Canale Naviglio di Parma [Torrile (PR), 08.07.2005]

Lato fiume: C. Naviglio ↗
Lato campagna: reticolo irriguo ↘

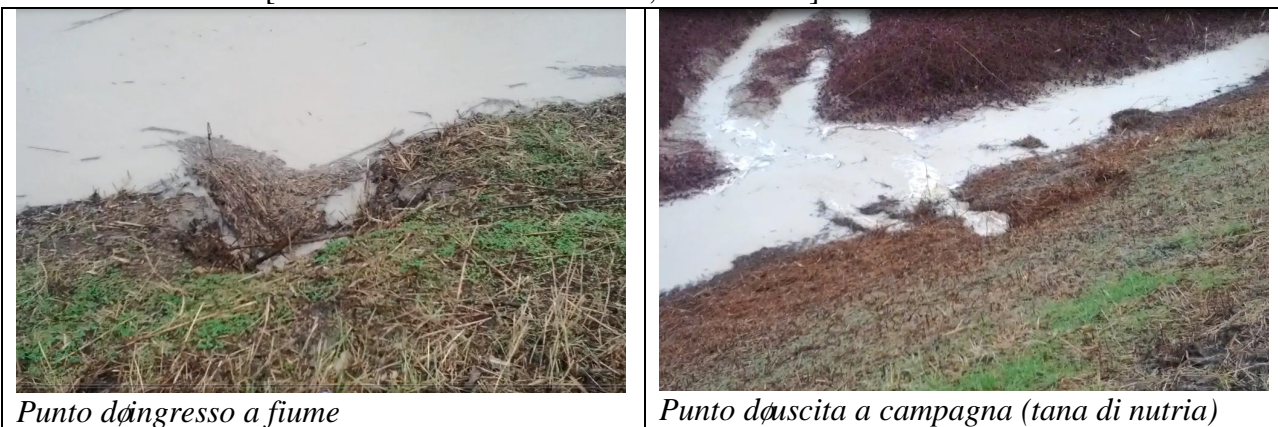
4. Fiume Panaro [Modena - loc. str. Montanara, 19.01.2014]

Punto d'ingresso a fiume

Punto d'uscita a campagna (tana di nutria)

Come osservato anche durante le piene del 2014 di Secchia, ma anche di Panaro e Naviglio, i dissesti per presenza di tane sono spesso legati alla presenza di più cavità o di sistemi di tane, dello stesso animale (tasso, istrice) che si prepara diverse vie di fuga o anche di animali diversi (volpi e/o nutrie) sui due paramenti dell'argine. Fra questi ultimi uno degli attori principali, quando vi è presenza di un reticolo irriguo o di scolo secondario allunghia arginale a campagna, permanentemente alimentato, è spesso la nutria che, per diffusione ed assenza di competitori sta dilagando in tutta la rete idrografica padana naturale, artificiale irrigua e di scolo.

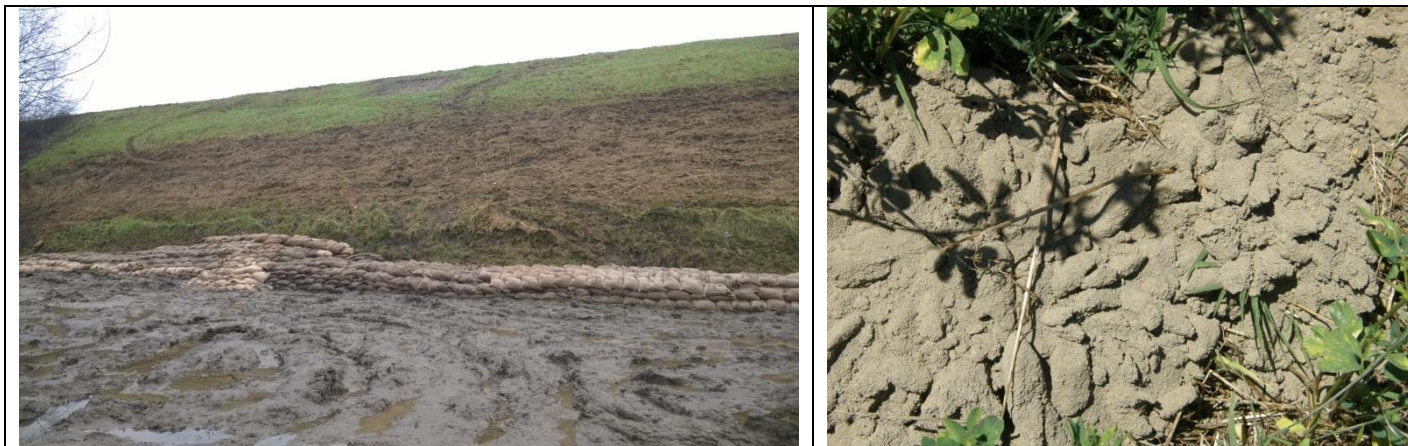
Figg. 37 - 38 Fenomeni di filtrazione/sfiancamento iniziale dell'argine e manifestazioni di liquefazione sismica delle sabbie a Cavezzo via Bozzala (rispettivamente febbraio e luglio 2014)

La natura dei sottosuoli (con significativi strati sabbiosi, in alcuni casi grossolani e mono granulari sui quali si sono osservati fenomeni di liquefazione da scosse sismiche) e la struttura ristretta e pensile dei manufatti arginali, con assenza di banche a campagna, nonché la loro collocazione, molto spesso su rettilinei e/o in frodo, fa sì che il rischio di sifonamento, facilmente acuito da fenomeni di frana per erosione al piede o presenza di tane di animali acquatici, sia comunque reale e da tenere sotto costante monitoraggio in piena.
