PROGETTO DEI LAVORI DI MANUTENZIONE PER IL  
DECESPUGLIAMENTO, SFALCIO E RISANAMENTO DELLA SAGOMA  
ARGINALE IN SINISTRA DEL FIUME PO DI MAISTRA FRA GLI STANTI  
652/A - 687/A IN COMUNE DI PORTO VIRO (RO). ANNO 2014.

## 10. RELAZIONE PAESAGGISTICA SEMPLIFICATA

Perizia n. 1498

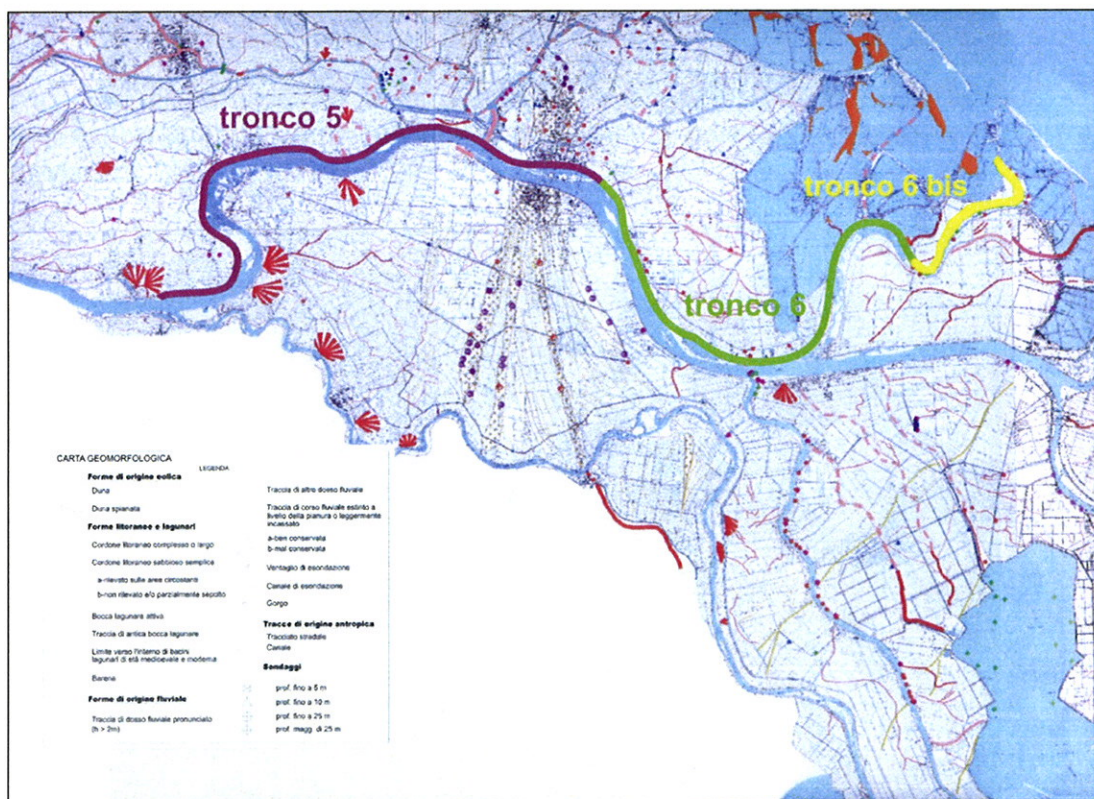
b) cartina geomorfologica deltizia con indicato in giallo il tratto arginale oggetto d'intervento (Tronco 6 bis)

Il tratto arginale interessato dai lavori di manutenzione di sfalcio, decespugliamento ed in alcuni tratti disboscamento, come riportato nella seguente documentazione cartografica, comprende l'argine sinistro del fiume Po di Maistra per un'estensione di circa 7,00 km, tra gli stanti 652/A-687/A nel comune di Porto Viro (RO).

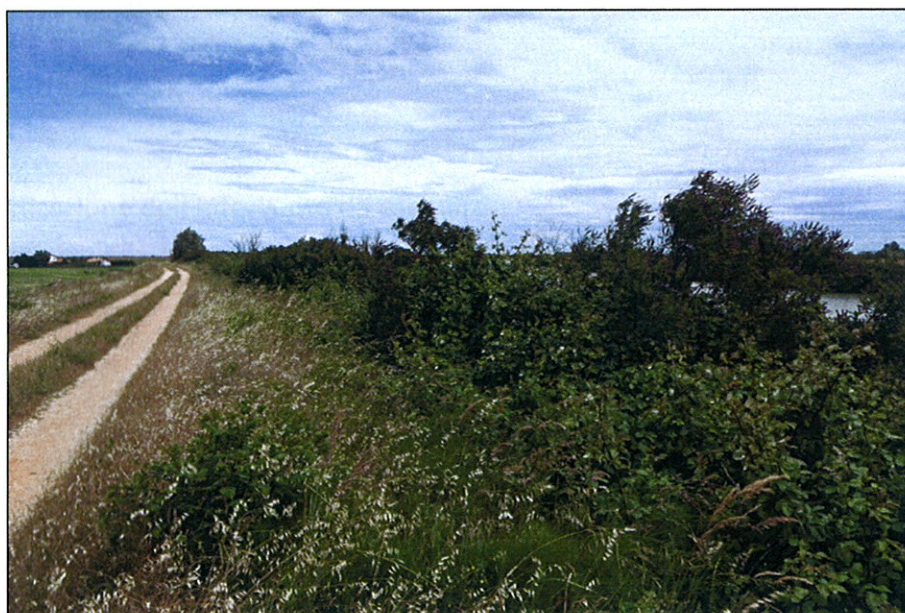
1. foto dell' arginatura prima dell'intervento di pulizia della sagoma arginale in sinistra del Po di Maistra

L'intervento di manutenzione del corpo arginale e tutte le attività accessorie da svolgersi in località Scanarello del Comune di Porto Viro (RO) saranno realizzati, come anzidetto, nell'ambito della sponda fluviale in frodo (fig. 1-2-3-4)

La scarpata arginale lato fiume, interessata dai lavori di pulizia, è caratterizzata dalla tipica vegetazione ripariale, erbacea ed arbustiva, oggetto annualmente di lavori di sfalcio.

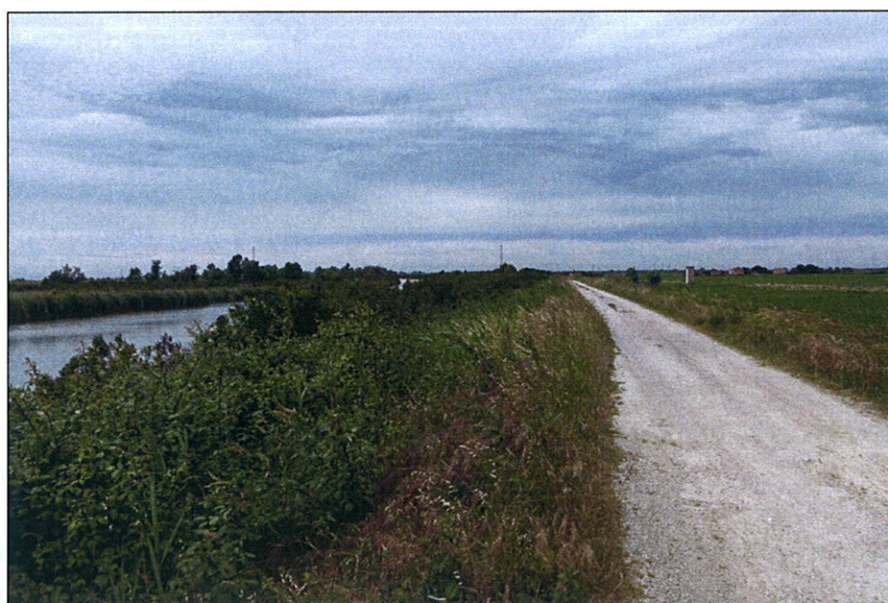
2. foto dell' arginatura prima dell'intervento di pulizia della sagoma arginale in sinistra del Po di Maistra

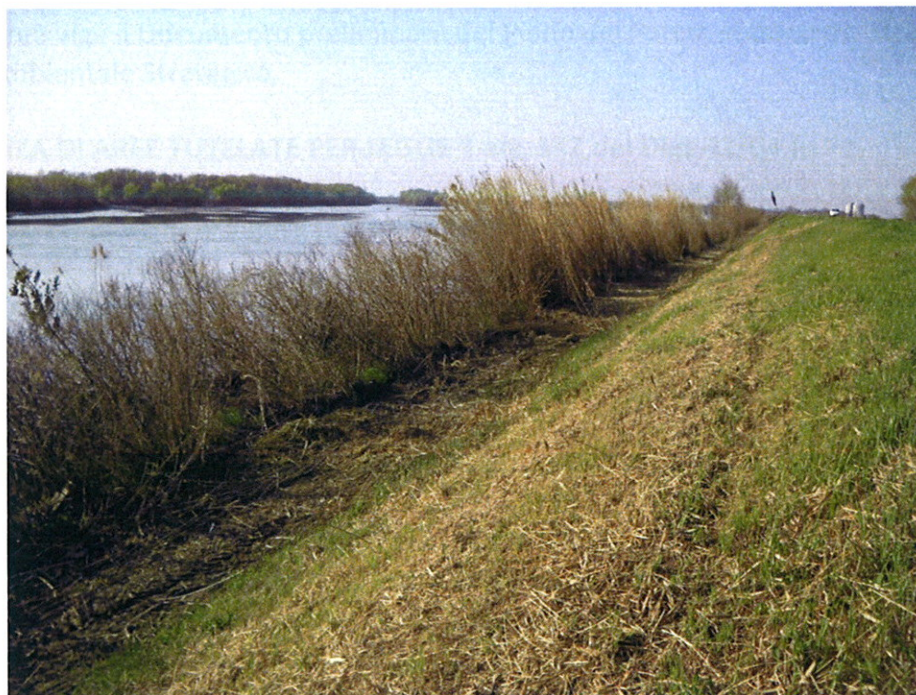
3. Esempificazione dell'intervento da eseguire.

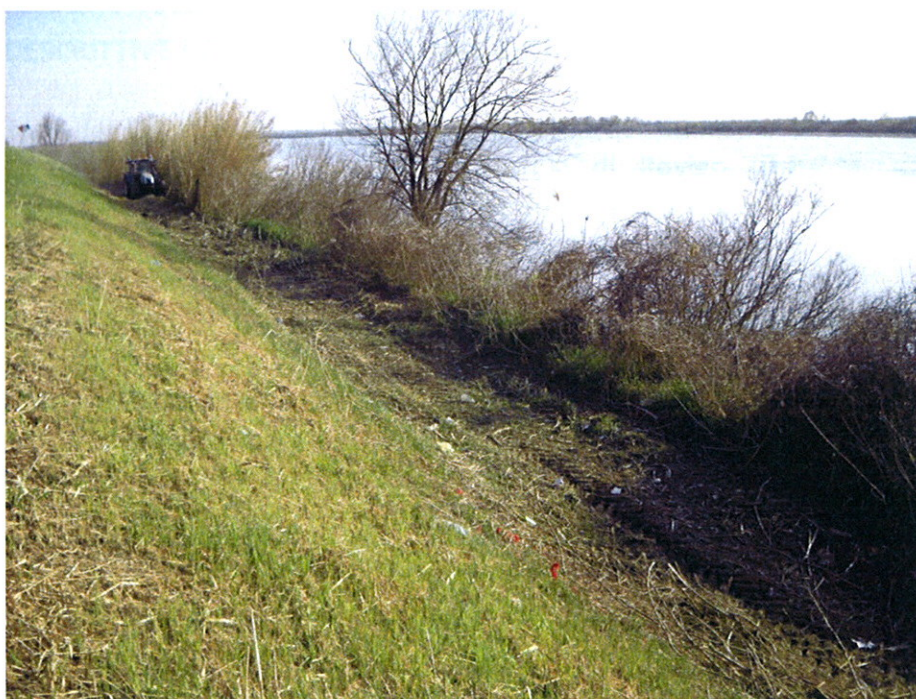
4. Esempificazione dell'intervento da eseguire.
