RILIEVO MATERICO E DEL DEGRADO
fronte

RILIEVO MATERICO E DEL DEGRADO
pianta

REV.	DATA	DIS.	CONTR.	APPR.	DESCRIZIONE REVISIONI
<div><div></div><div></div><div></div></div> <p>IL RESPONSABILE UNICO DEL PROCEDIMENTO: dott. ing. Gaetano La Montagna</p>					
Oggetto (MB-E-1) - Lavori di sistemazione idraulica lungo il fiume Lambro nel centro abitato di Monza in Comune di Monza (MB) - LOTTO 1					
Fase progettuale			Allegato n.	n. dis.	42755
PROGETTO DEFINITIVO ED ESECUTIVO			F-02-02	Scala	1:50
Titolo			Data		
INTERVENTO PRESSO LA DERIVAZIONE DEL LAMBRETTO Progetto di recupero e conservazione: rilievo materico e del degrado			Novembre 2015		
RTP			mandataria

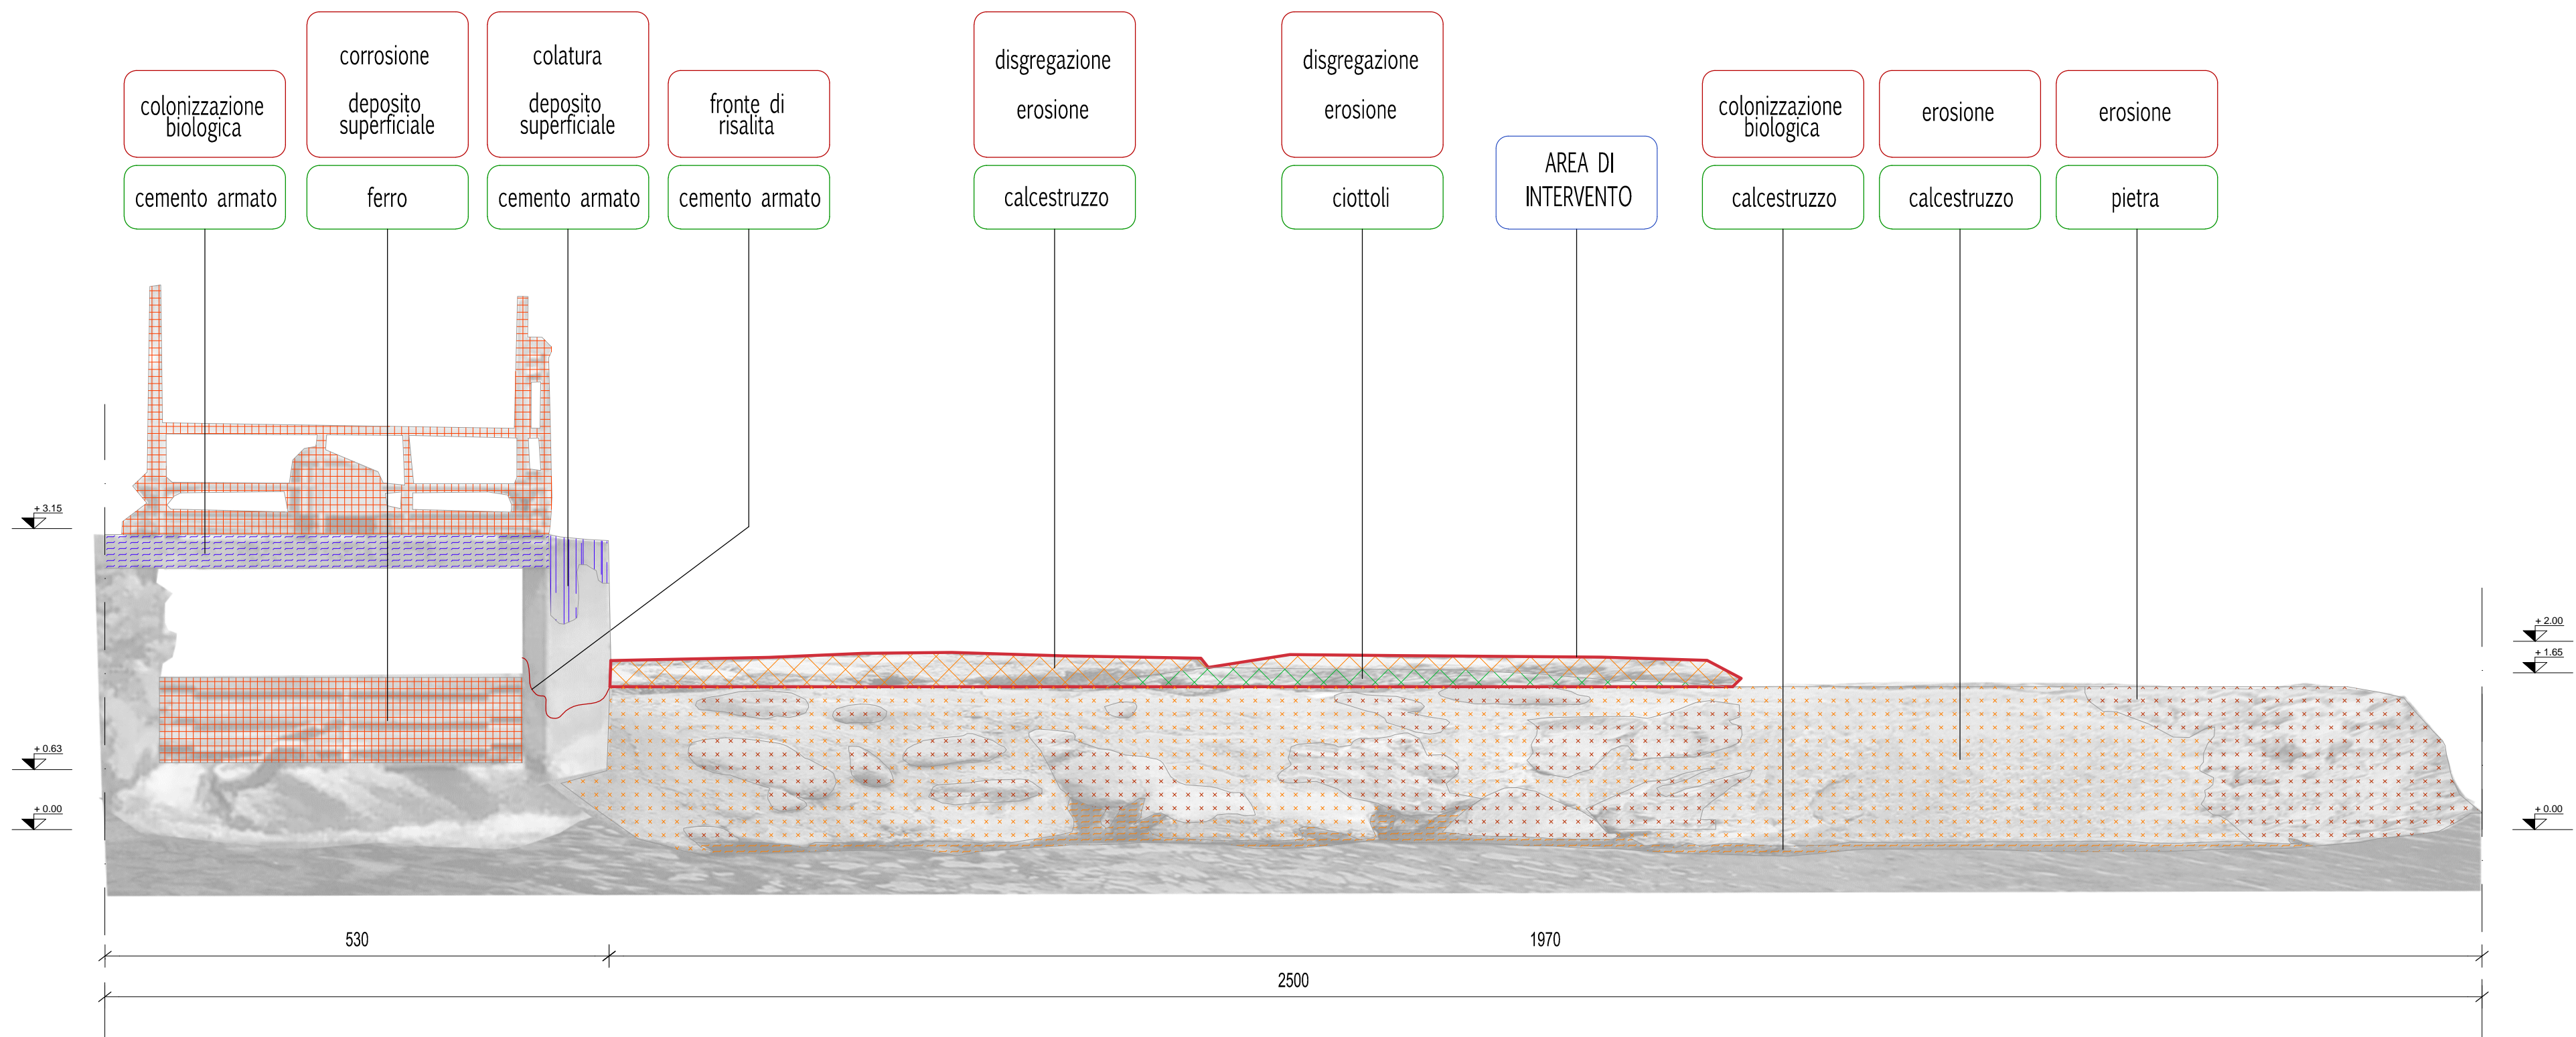
- MATERIALI
- cemento armato
 - calcestruzzo
 - pietra
 - ferro
 - ciottoli

- DEGRADO MACROSCOPICO DEI MATERIALI
- erosione
 - disgregazione, erosione
 - colonizzazione biologica
 - colatura, deposito superficiale
 - corrosione, deposito superficiale
 - fronte di risalita

- AREA DI INTERVENTO
- riposizionamento di massi intasati di calcestruzzo a monte e a valle dello scivolo;
 - taglio della vegetazione infestante e asportazione di materiale ghiaioso e ciottoloso depositatosi a valle della traversa fino al ponte di via Annoni.
