AIPO – Agenzia Interregionale
per il Fiume Po

Dipartimento di Ingegneria Civile, dell'Ambiente,
del Territorio ed Architettura
DICATeA - UNIVERSITÀ DEGLI STUDI DI PARMA

Monitoraggio durante la V fase delle prove di invaso e studi sul comportamento della cassa di espansione del torrente Parma - RELAZIONE -

Parma, Agosto 2009

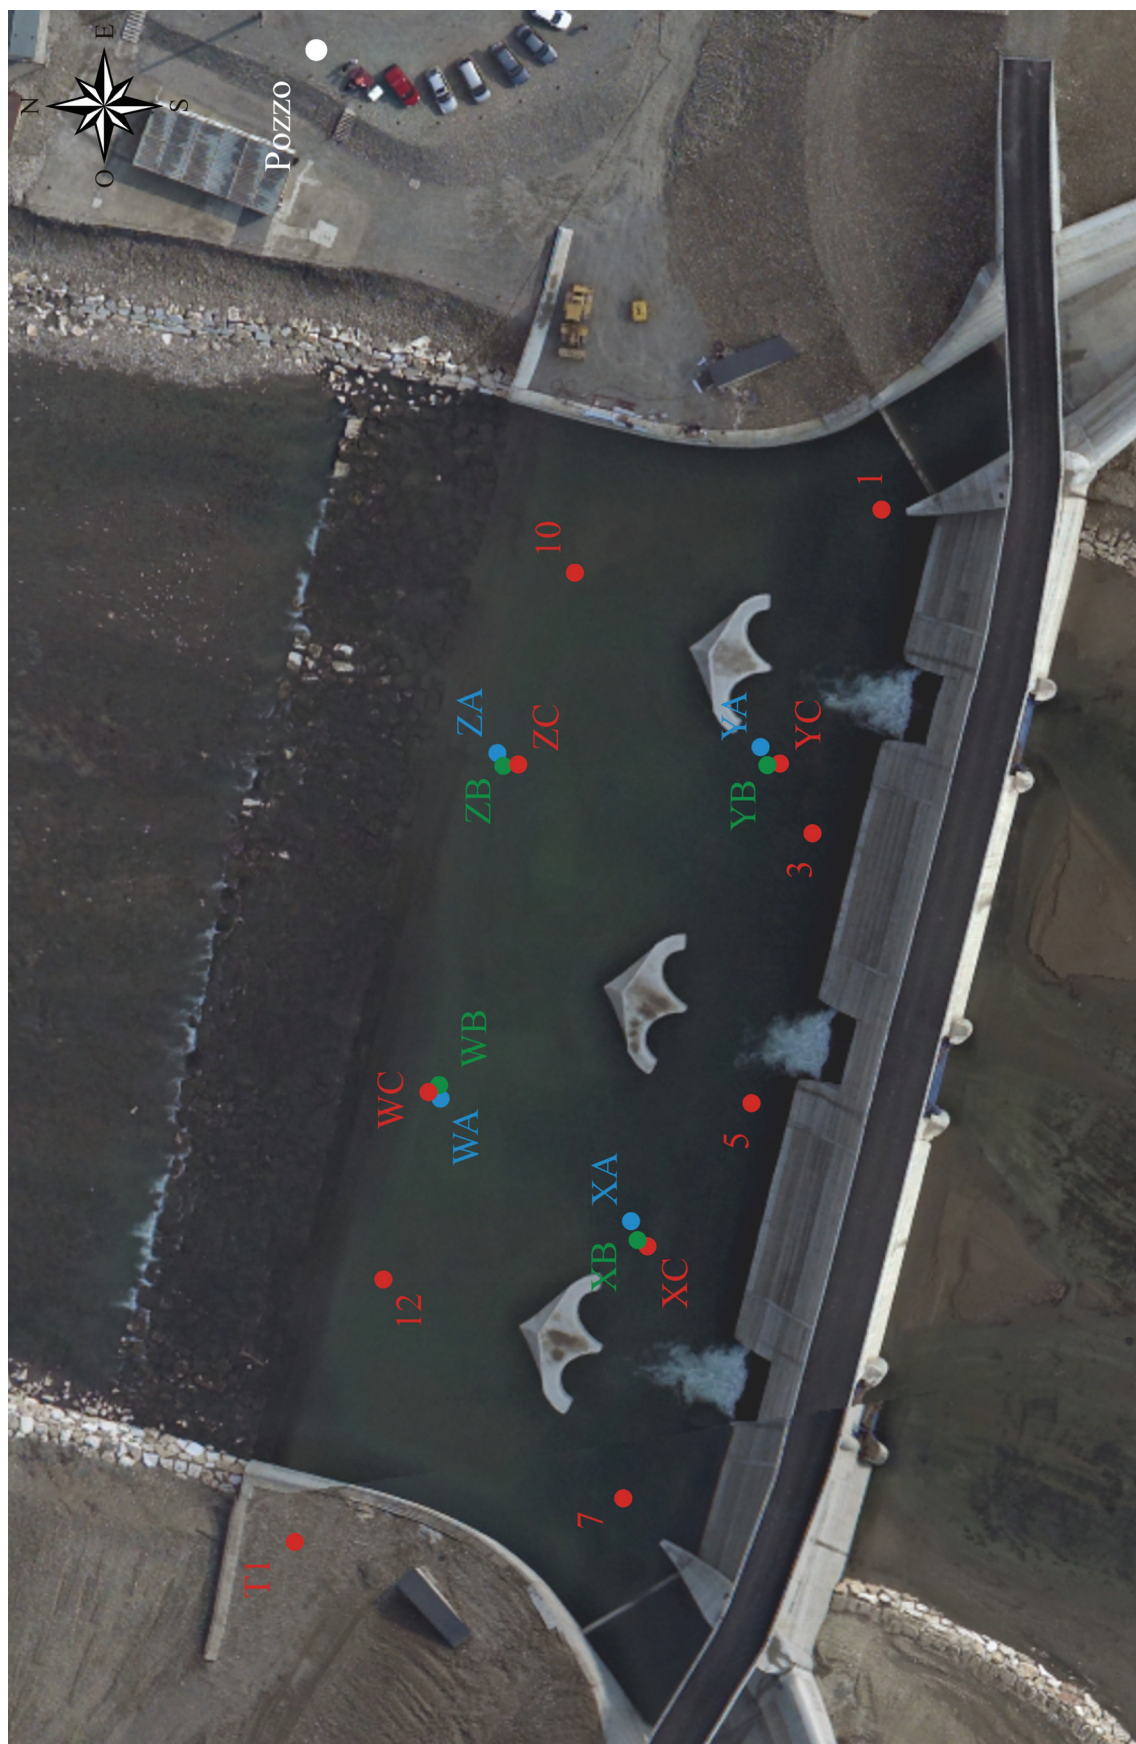
Figura 1-2 - Ubicazione dei piezometri in corrispondenza della platea di valle.

- Manufatto regolatore: piezometri R, S, T, U, α (Figura 1-1);
- Platea di valle: piezometri 1, 3, 5, 7, 10, 12, T1, WA, WB, WC, XA, XB, XC, YA, YB, YC, ZA, ZB, ZC (Figura 1-2);
- Arginatura dx: piezometri G, H, I, I1, I2, L, L1, L2, L3, M csa, M ta, M1, M2, M3, N, N1, N2, N3, O, O2, P, P2, Q, Q2, S4A, S4B, S4C, S5A, S5B, S5C, S6A, S6B, S6C, S9A, S9B (Figura 1-3 e Figura 1-5);
- Arginatura sx: piezometri A, B, C, D, E csa, E ta, F, S3A, S3B, S3C, S7A, S7B, S7C, S8A, S8B, S8C (Figura 1-4 e Figura 1-5);
- Alveo a valle del manufatto: piezometri S1A, S1B, S1C, S2A, S2B, S2C (Figura 1-5);
- Pozzo nel piazzale: POZZO (Figura 1-2) disponibile dall'inizio di maggio 2008 e durante le sole prove di pompaggio dell'acquifero profondo.

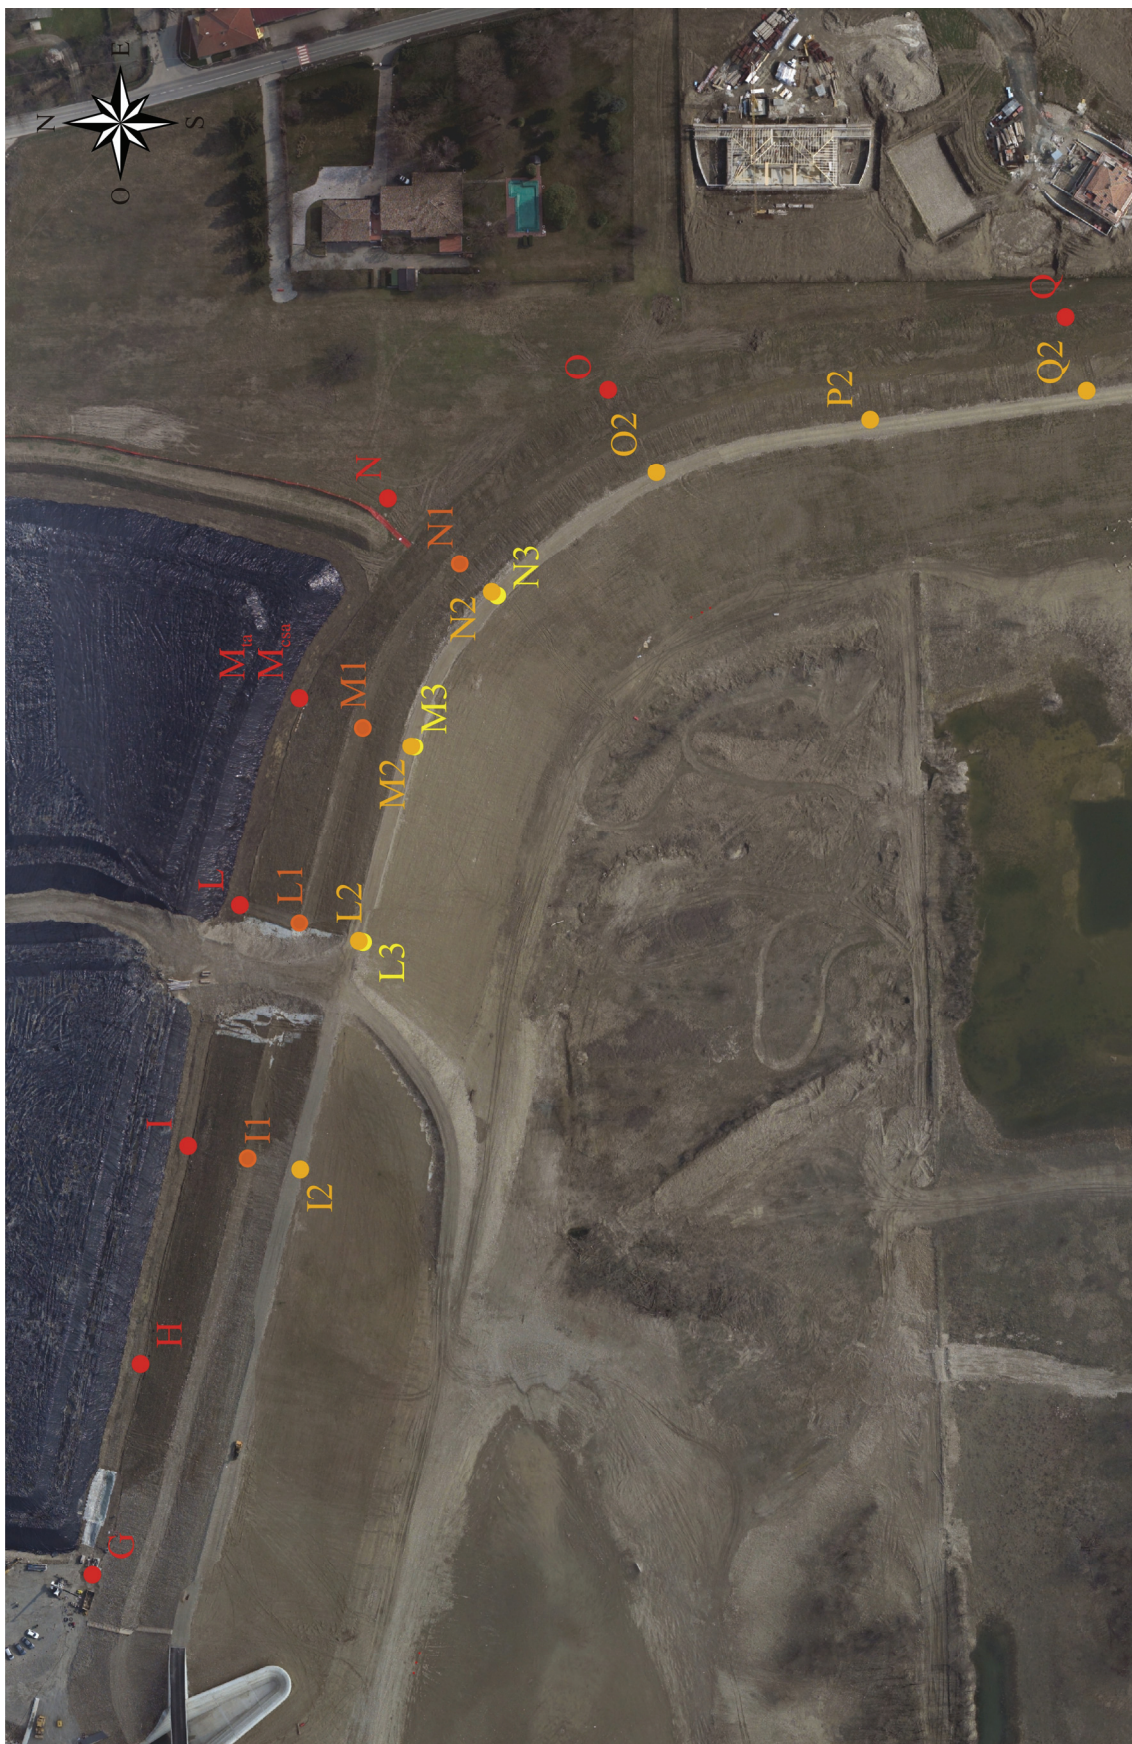
Figura 1-3 - Ubicazione dei piezometri in corrispondenza dell'arginatura destra.

La Figura 4-19 e la Figura 4-20 riportano gli andamenti temporali delle quote piezometriche registrate ai piezometri posti rispettivamente al piede esterno dell'argine destro e dell'argine sinistro, assieme al corrispondente andamento delle quote di invaso. Per l'ubicazione planimetrica dei piezometri si rimanda alla Figura 1-3 (arginatura destra) e alla Figura 1-4 (arginatura sinistra).

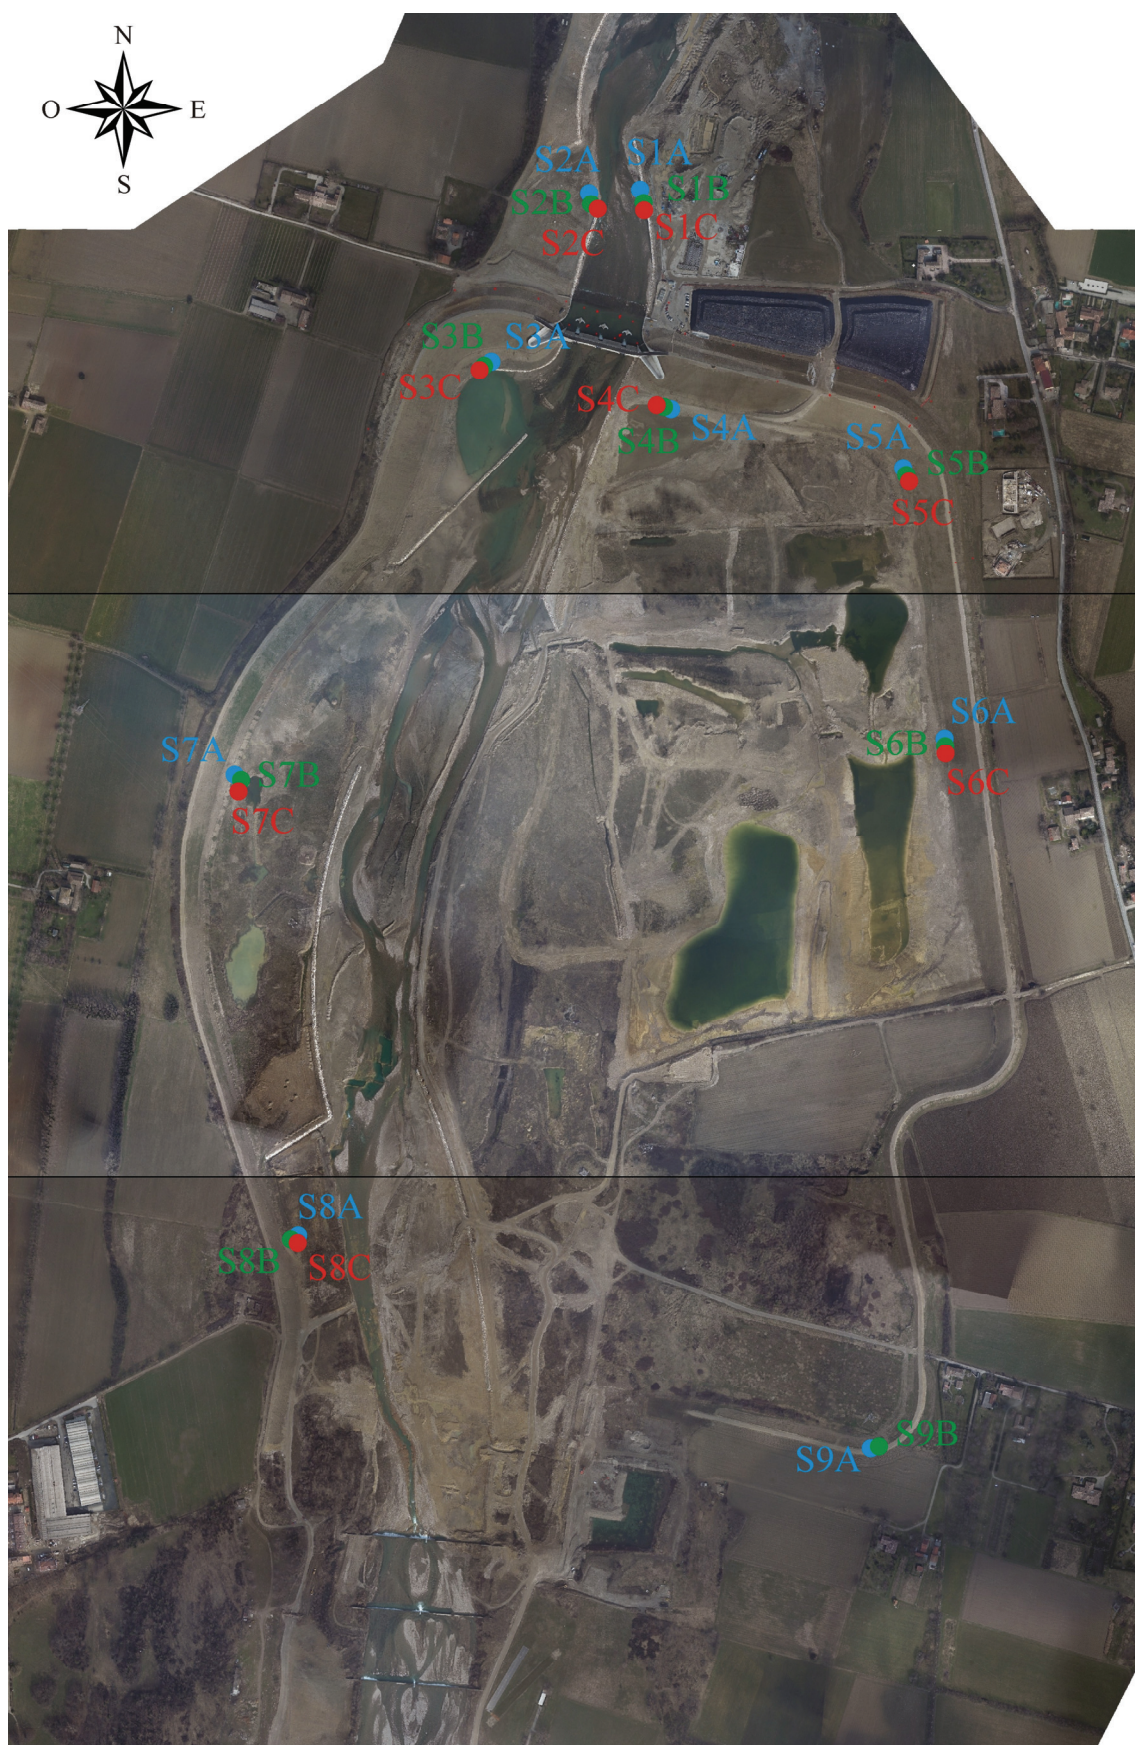
Figura 1-5 - Ubicazione dei piezometri a valle del manufatto e al piede interno dell'argine.

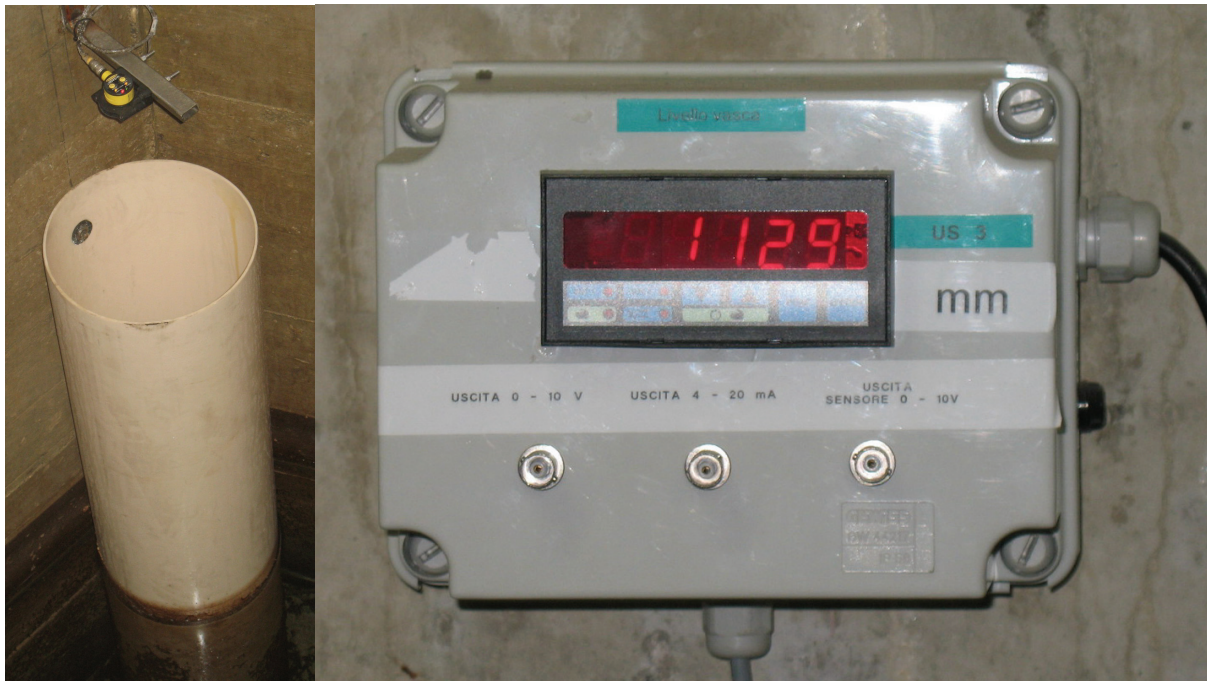
Figura 2-2 –Dispositivo per la misura delle portate.

Per una maggiore accuratezza, nel pozzetto di misura è stata posizionata una sonda di livello ad ultrasuoni (all'interno di un tubo in PVC che funge da elemento di calma) con un range di funzionamento da 300 a 2000 mm.

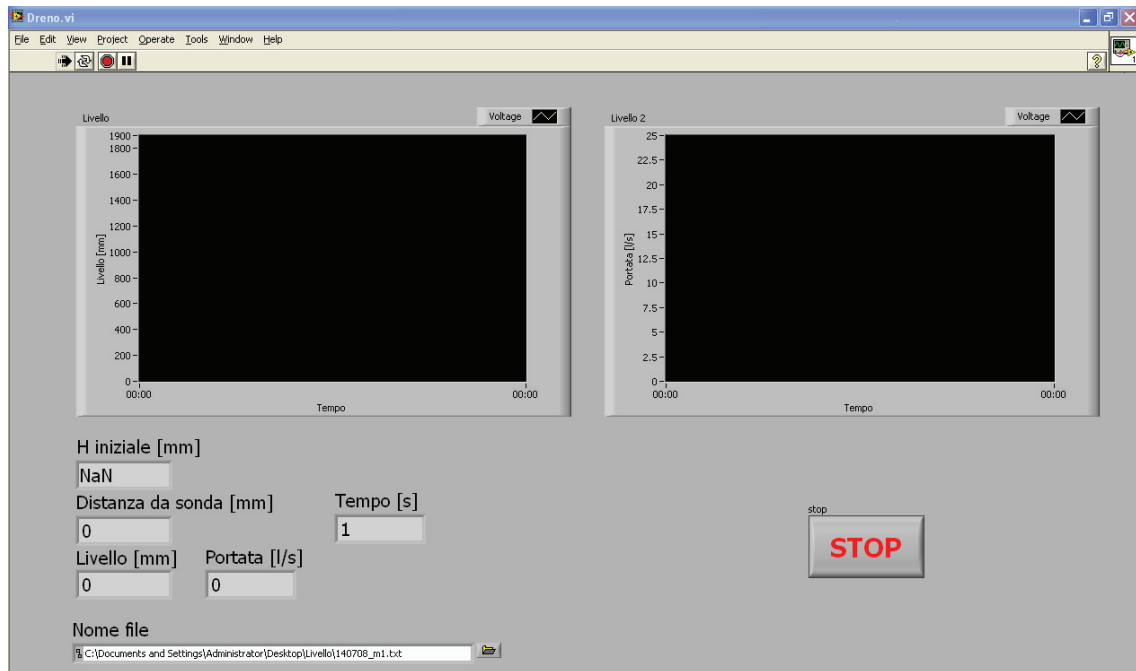
Figura 2-3 Software di acquisizione del livello e calcolo della portata drenata

Il software di acquisizione (Figura 2-3 e Figura 2-4) mostra in tempo reale il livello all'interno del pozzetto e calcola la portata media. Il livello osservato e il tempo, a partire dall'inizio dell'acquisizione, vengono memorizzati in un file di testo e successivamente rielaborati.

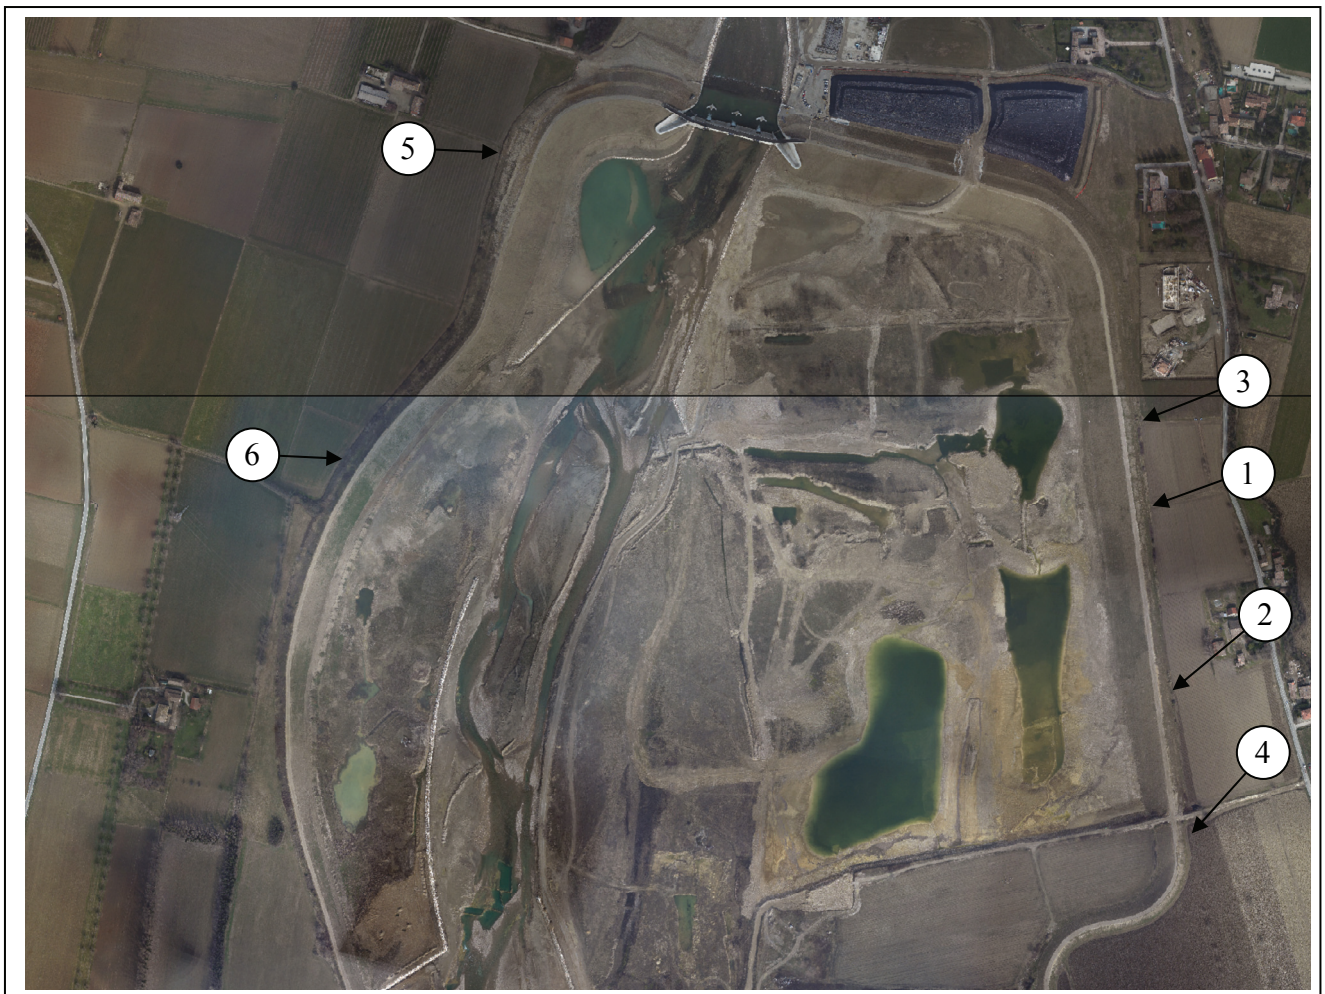
Figura 3-2 - Posizione delle principali venute d'acqua riscontrate durante l'esecuzione degli invasi sperimentali.

- in data 30 maggio viene individuata una venuta d'acqua dall'argine in sponda dx in corrispondenza del punto 3 in Figura 3-2. Si realizza una coronella in terra e la perdita viene confinata;

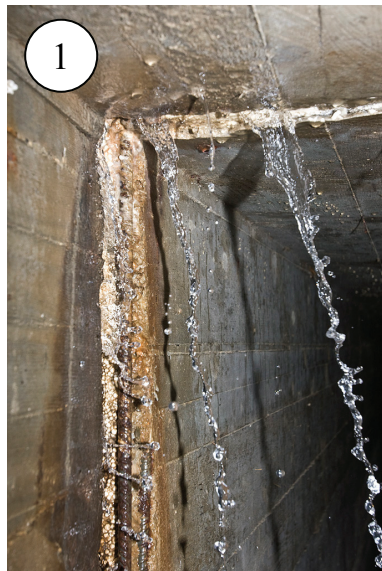
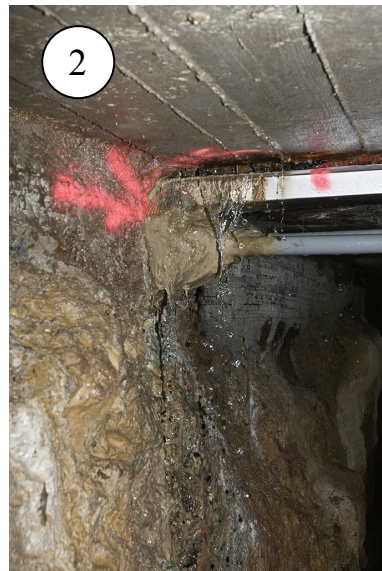
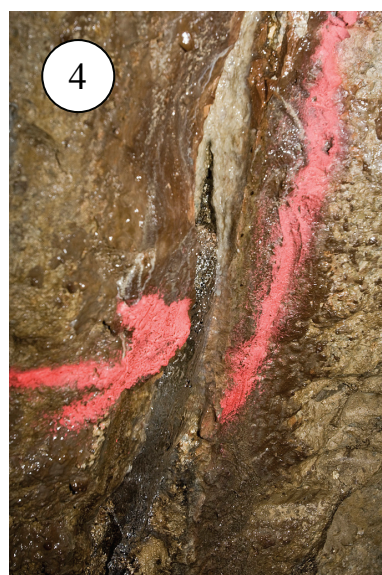
Figura 4-3 - Principali perdite riscontrate nel cunicolo di drenaggio.

Nella Figura 4-2 è riportata l'ubicazione e nella Figura 4-3 le fotografie di quelle più rilevanti. Gli andamenti temporali riportati in Figura 4-1 evidenziano però anche un altro non trascurabile aspetto: nei periodi in cui il livello di invaso è stato mantenuto costante per parecchi giorni consecutivi (20 aprile-7 maggio 2008; 24 maggio-2 giugno 2008) le portate misurate, anziché mantenersi costanti, sono significativamente diminuite.

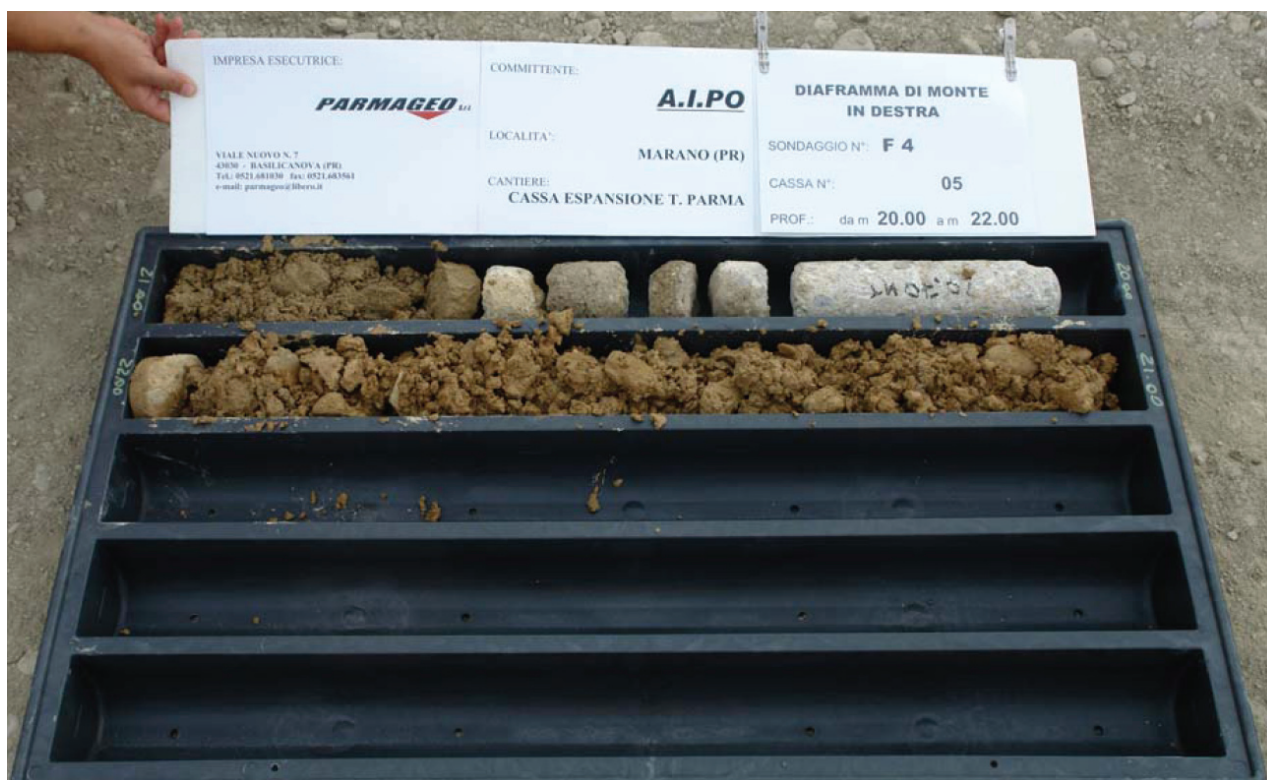
Figura 4-9- Particolare del sondaggio F4 da m 20 a m 22.

3. I piezometri intermedi in corrispondenza della parte destra della platea (ZB e soprattutto YB) hanno registrato quote piezometriche nettamente superiori a quelle degli analoghi piezometri posti nella parte sinistra (XB e WB). Ciò è messo ben in evidenza dalla Figura 4-10, dove sono riportati gli andamenti dei soli piezometri intermedi (B). Si apprezzano differenze di quasi due metri tra i valori registrati al piezometro YB (destra) e quelli contemporaneamente registrati al piezometro XB (sinistra). Ritornando ad osservare la Figura 4-8 si nota che il piezometro YB ha sempre registrato quote piezometriche superiori sia a quelle del piezometro profondo YA che a quelle del piezometro superficiale YC, ubicati planimetricamente nel medesimo punto. Escludendo un malfunzionamento del piezometro, questo comportamento può essere spiegato solo ipotizzando un collegamento diretto tra l'invaso e l'acquifero superficiale attraverso il diaframma di monte, che quindi deve presentare una qualche discontinuità o deve non essere ben intestato nel sottostante orizzonte argilloso. Per verificare l'effettivo approfondimento del diaframma e fugare ogni dubbio sul comportamento del sistema in corrispondenza della parte destra del manufatto è stato eseguito nell'Agosto 2008 un sondaggio da parte della società PARMAGEO, su commissione dell'AIPO. Il sondaggio è stato realizzato in corrispondenza del punto 4 di Figura 4-2 ed ha effettivamente evidenziato che alla base del diaframma, che si approfondisce fino a -20.5 m dal piano della platea di monte (91 m s.l.m.), sia presente almeno 1.5 m di materiale non completamente impermeabile (Figura 4-9).
