**LA PIENA DELL' 11 E 12 DICEMBRE 2017
NEI BACINI EMILIANI OCCIDENTALI E CENTRALI**

RELAZIONE SINTETICA PRELIMINARE

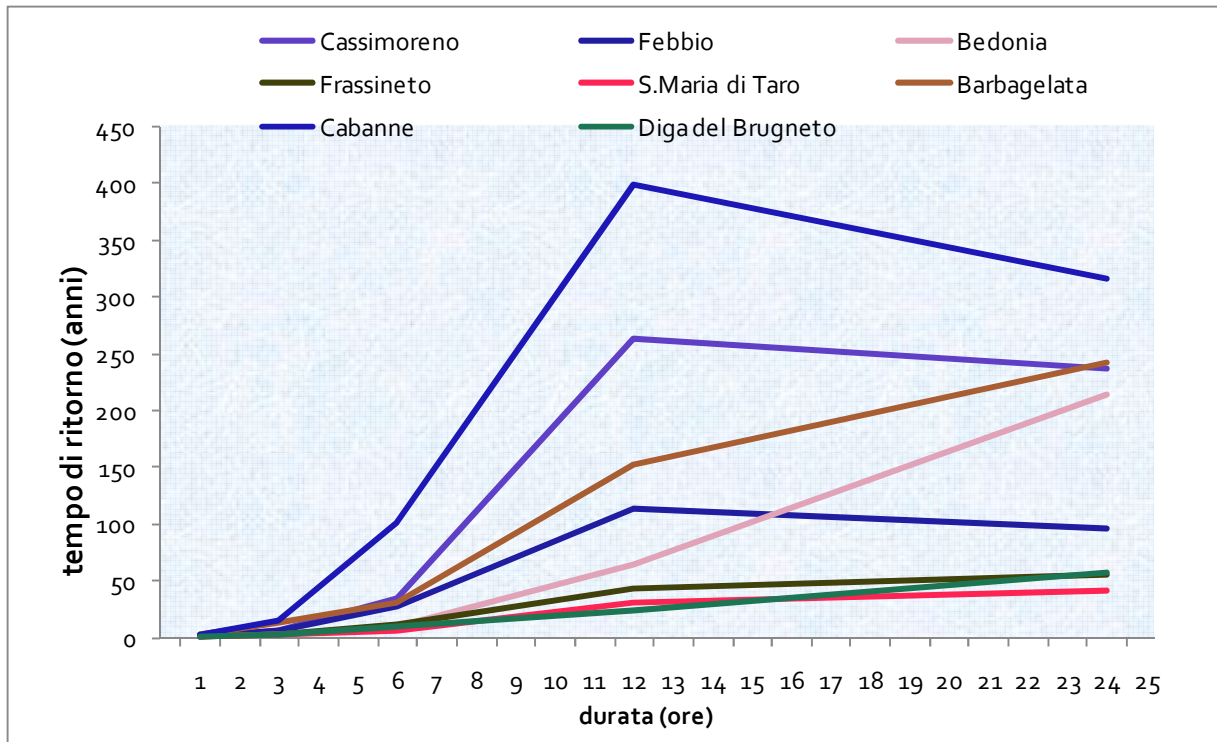
Nel successivo diagramma si può osservare l'andamento dei tempi di ritorno in funzione della durata per le precipitazioni più elevate.

Figura 5. Andamento dei tempi di ritorno in funzione della durata.

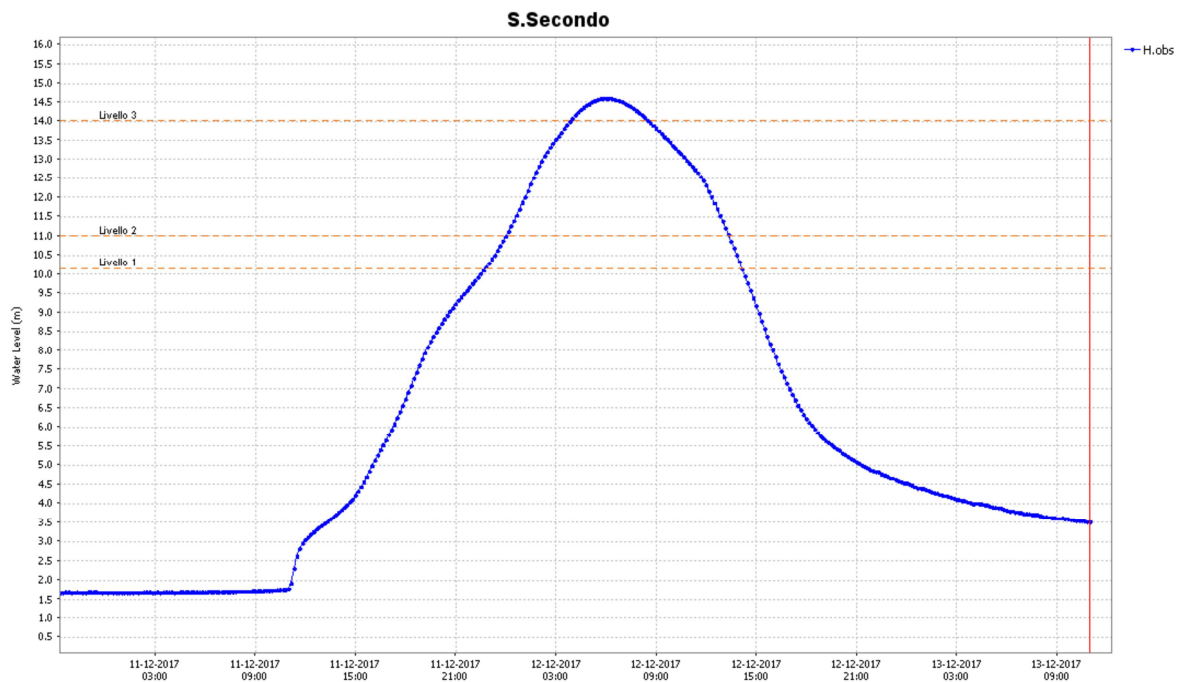
Figura 11. Idrogramma osservato alla stazione idrometrica del fiume Taro a San Secondo.

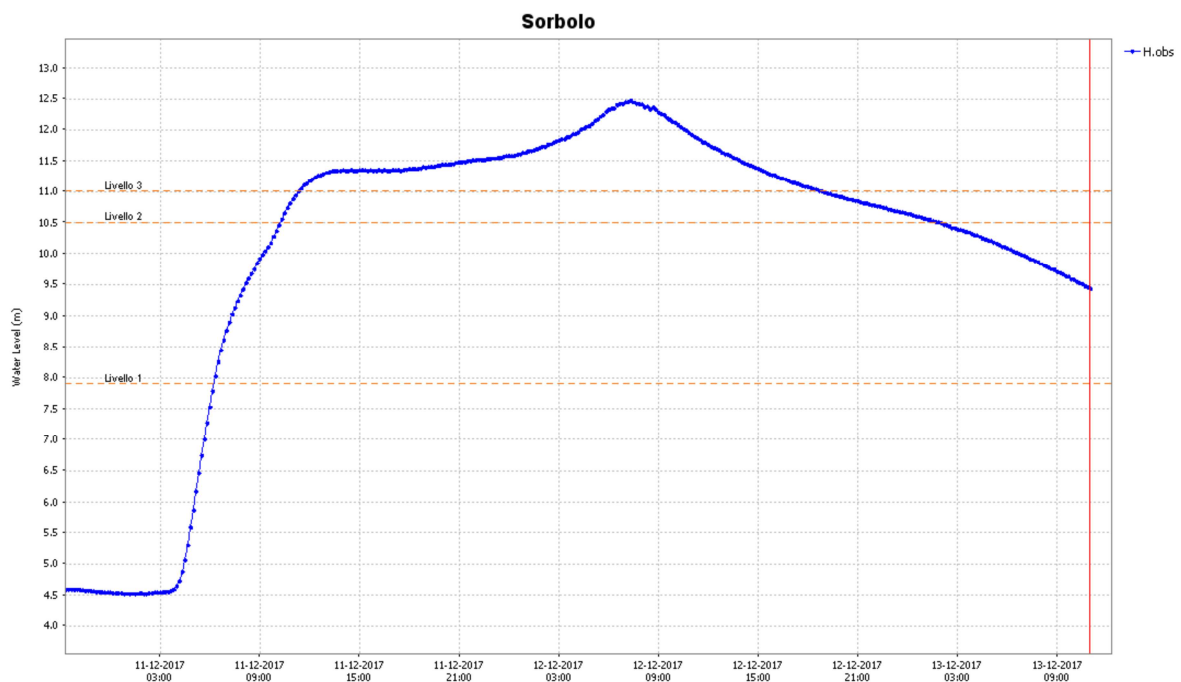
Figura 17. Idrogramma osservato alla stazione idrometrica di Sorbolo – Torrente Enza.

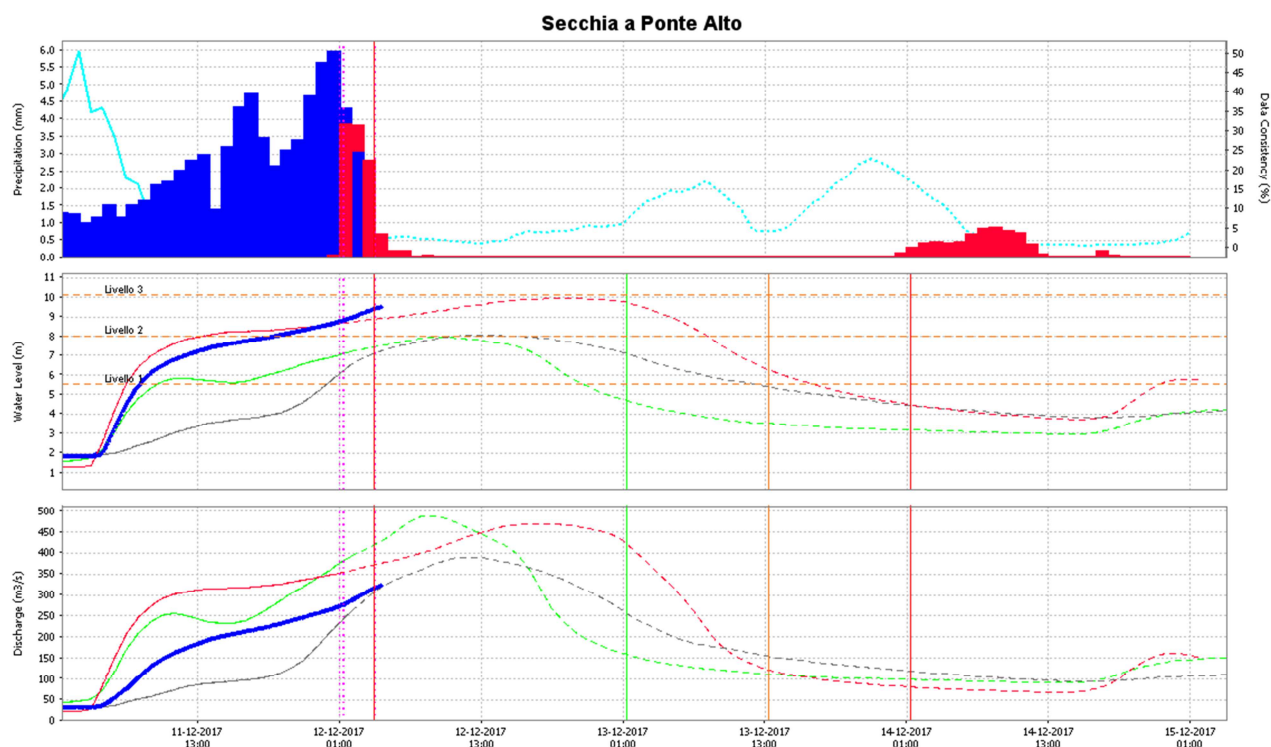
Di seguito si riporta un esempio di diagramma relativo alla fase previsionale dell'evento ricavato dal sistema operativo FewS.

Figura 22. Diagramma previsionale elaborato con FEWS.

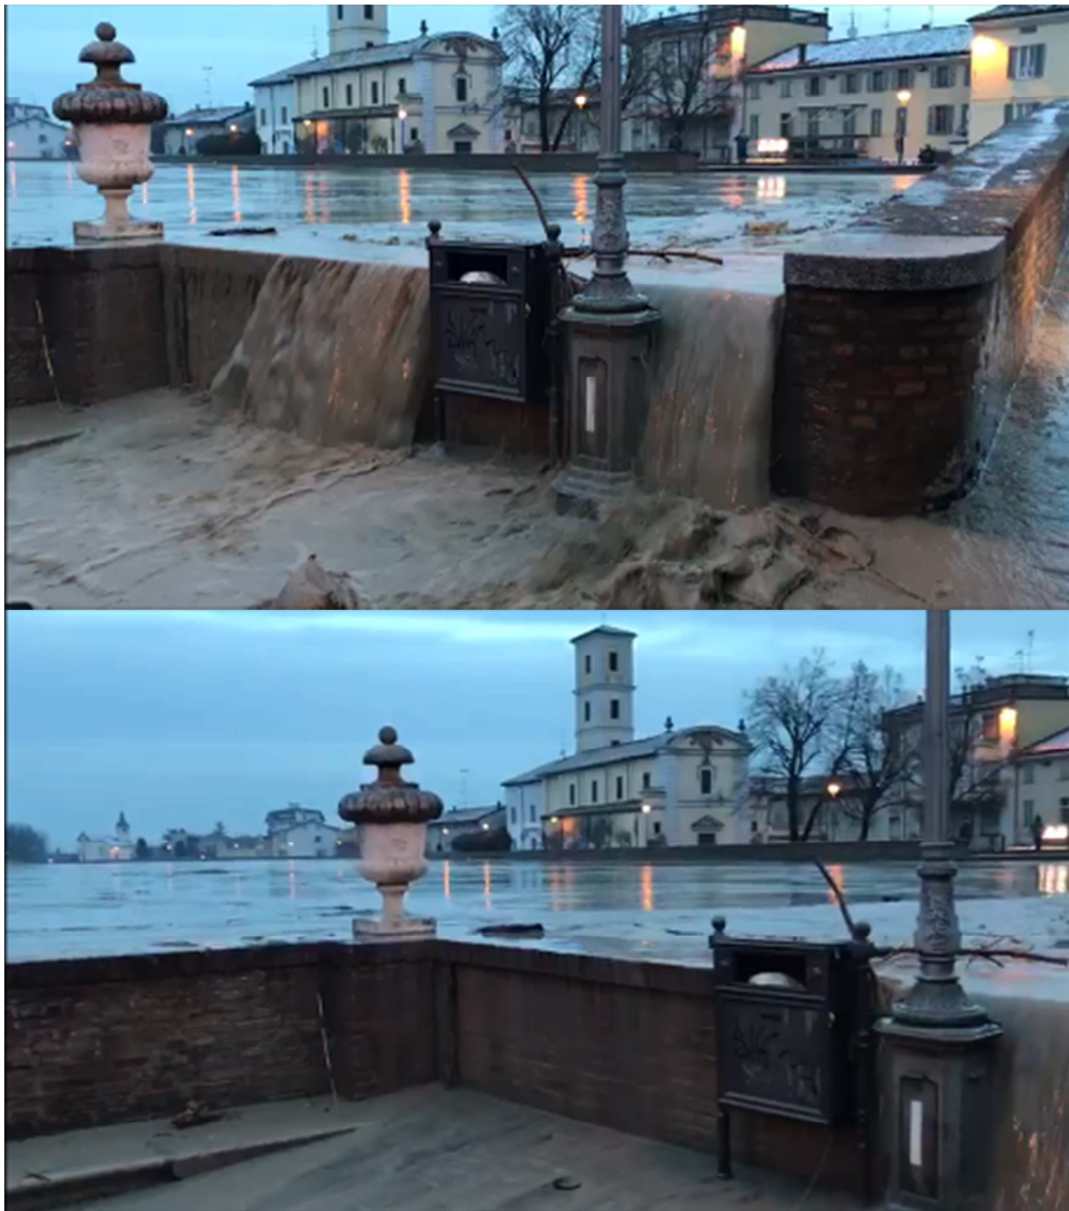
Grazie anche all'intervento della suddetta manovra, la piena del Torrente Parma è transitata senza creare danni nel tratto cittadino ma con criticità nel tratto immediatamente a valle dello stesso e raggiungendo livelli idrometrici preoccupanti in particolar modo in corrispondenza del centro abitato di Colorno, dove in alcuni punti si è verificata la tracimazione delle acque del Torrente.

Di seguito vengono riportate le immagini delle limitate esondazioni delle acque del Torrente in corrispondenza del centro abitato di Colorno (Figura 25).

Figura 25. Immagini del Torrente Parma in corrispondenza del Ponte di Colorno.

Sono in corso lavori tumultuari per la rimozione del materiale depositato e della vegetazione fluitata all'interno cassa e lungo il torrente Parma e interventi per il ripristino della funzionalità arginale danneggiata in alcuni punti da fenomeni di filtrazione in Comune di Colorno.

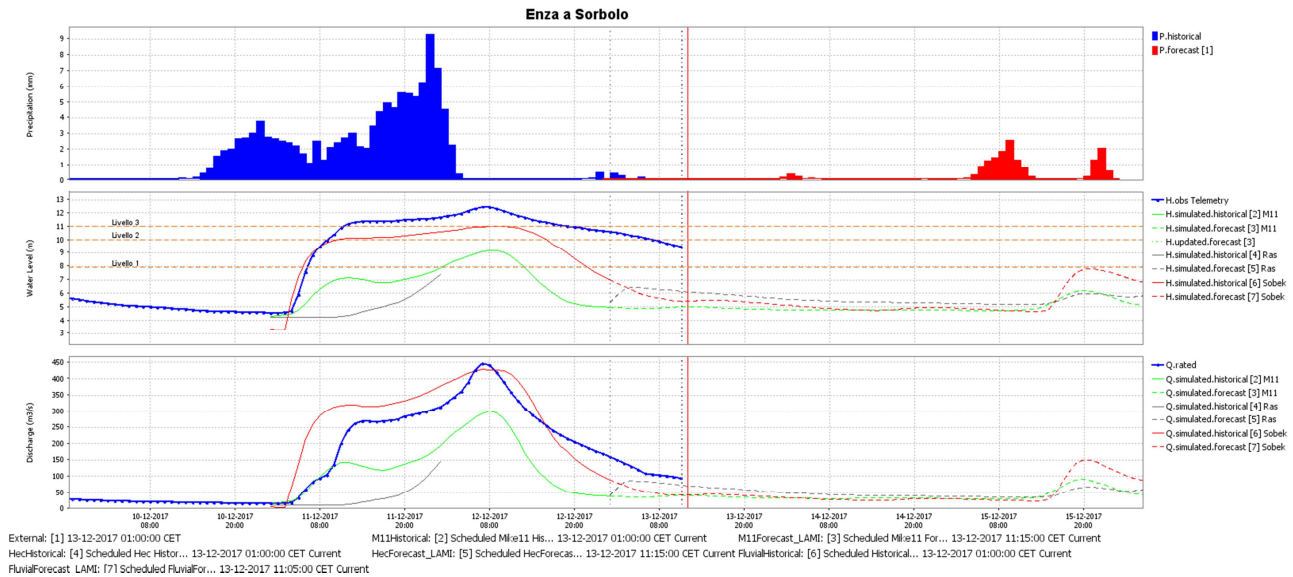
Il colmo di piena è transitato dalla centro abitato di Sorbolo alle ore 07.00 del 12/12/2017 come mostrato in *Figura 26* e *Figura 27* facendo registrare un livello al colmo di 12,44 m. Il massimo livello registrato nel corso dell'evento ha superato il valore del livello massimo registrato durante l'evento dell'aprile 1974 pari a 12,17 m. Nel corso dell'evento del 1974 si sono verificate esondazioni in corrispondenza del centro abitato di Casaltone e in vari tratti saltuari a valle dello stesso.

Figura 26. Dati osservati in corrispondenza della sezione di Sorbolo.

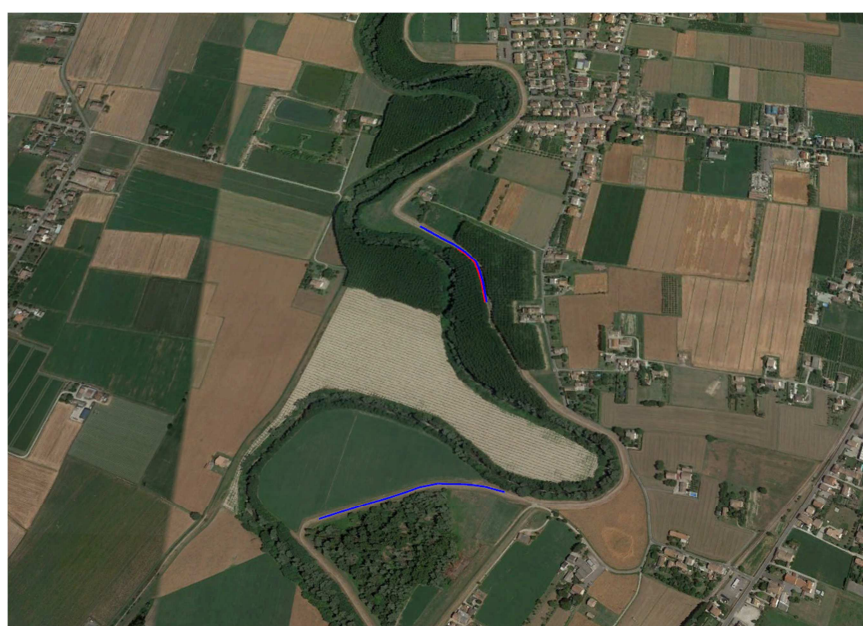
L'evento di piena ha provocato il sormonto di un tratto di argine destro della lunghezza di circa 260 m all'altezza dell'abitato di Lentigione, determinando la formazione di n. 3 rotte nel corpo arginale stesso per un estensione complessiva di 160 m e l'esondazione delle acque nella campagna circostante (*Figura 30* e *Figura 31*).

Figura 28. Planimetria dell'area interessata dalla rotta arginale. In blu i tratti sormontati con gravi danni al paramento arginale a campagna e in rosso il tratto della rotta

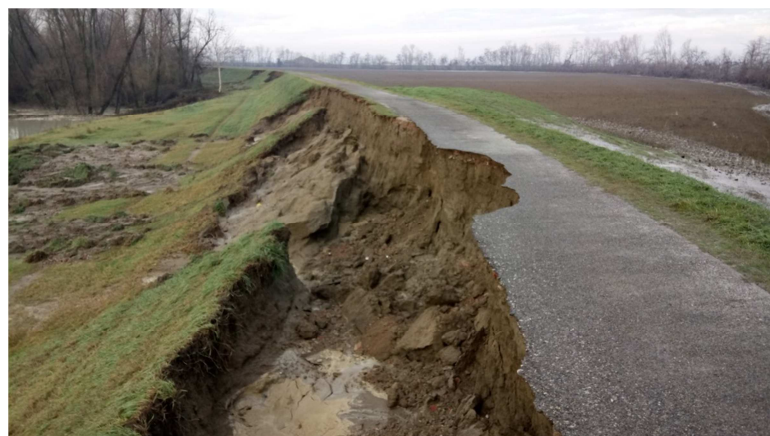
Figura 29. Tratti danneggiati dal sormonto tratto di monte e tratto a valle della rotta

È in corso anche il ripristino dell'arginatura nel tratto a monte della rotta danneggiata dal sormonto in diversi punti e prossima al collasso.

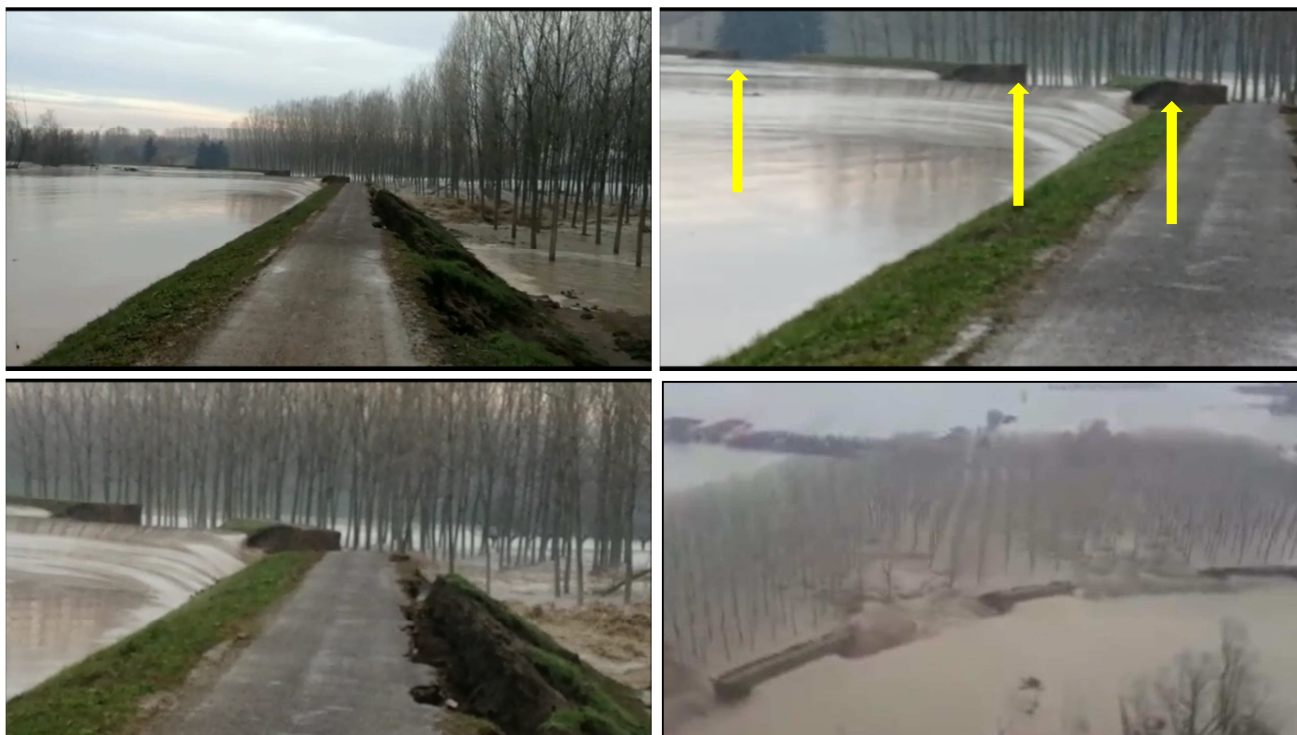
Figura 30. Rotta arginale verificatasi nell'argine destro del Torrente Enza all'altezza del centro abitato di Lentigione. Sono visibili le n. 3 brecce createsi nell'arginatura.

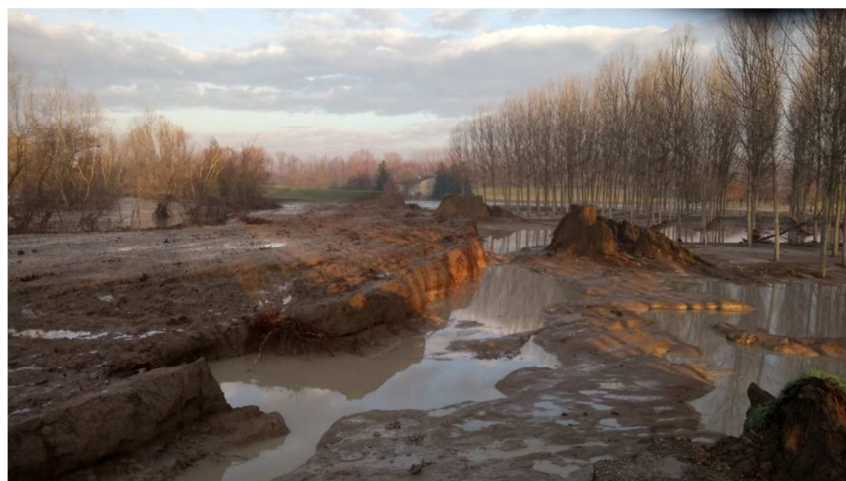
L'esondazione delle acque del Torrente si è esaurita nel corso della notte trascorsa tra il 12/12/2017 e il 13/12/2017. Il tratto arginale interessato dalla rotta, esauritosi il fenomeno di esondazione, si presenta come mostrato in *Figura 31*.

Figura 31. Tratto arginale interessato dalla rotta, al termine dell'esondazione. Argine destro T. Enza all'altezza dell'abitato di Lentigione.

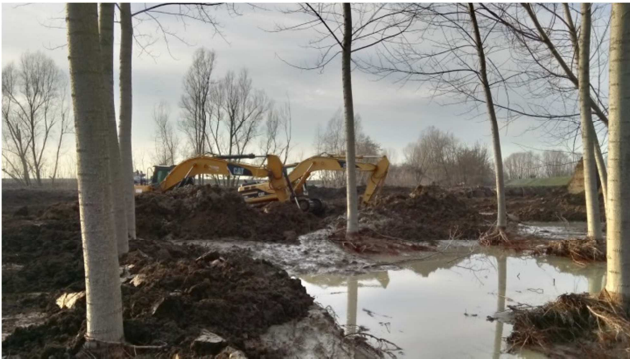
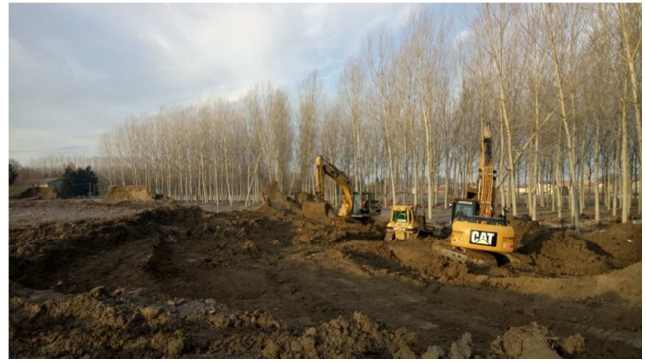
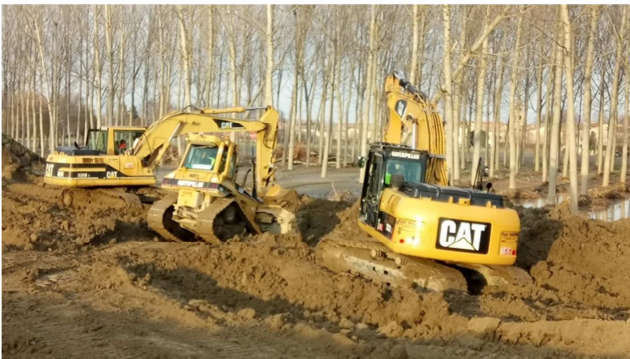
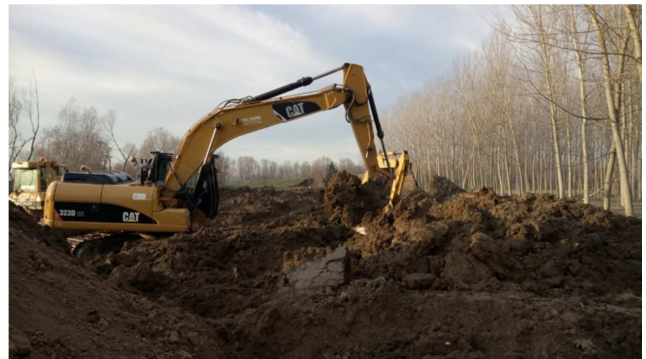
Figura 32. Inizio dei lavori di ripristino dell'argine sormontato del Torrente Enza – 13/12/2017.

Nelle prime ore del 13 dicembre, esauritasi l'uscita di acqua dal torrente Enza, sono iniziati da parte di A.I.Po i lavori urgenti di chiusura delle rotte arginali. L'intervento è partito da monte, dove è più agevole l'accesso dei mezzi d'opera.
