# AGENZIA INTERREGIONALE PER IL FIUME PO

**LAVORI DI RIPRISTINO FUNZIONALE DELLE CONCHE  
 DI NAVIGAZIONE DENOMINATE CONCA DI  
 GOVERNOLO E CONCA DI SAN LEONE MAGNO, A  
 SEGUITO DEGLI EVENTI SISMICI DEL 20 E 29 MAGGIO  
 2012, UBICATE NEL COMUNE DI RONCOFERRARO (MN)**

IMPORTO COMPLESSIVO: €uro=645.000,00=		n. perizia	---
		prot.n.	---
tavola grafica  <b>RT01</b>	RELAZIONE GENERALE	data	31/01/2018
		scala tavola grafica	
REV.	DATA	DESCRIZIONE REVISIONE	
A			
B			
C			
D			
IL RESPONSABILE DEL PROCEDIMENTO IL DIRIGENTE (Ing. Luigi MILLE)		IL PROGETTISTA (Ing. Graziano TROMBI)    Studio Ar.Tec ingegneria e architettura s.r.l. viale dei mille 140 - 43125 parma tel 0521 292918 fax 0521 290195 studio@studioartecsrl.it

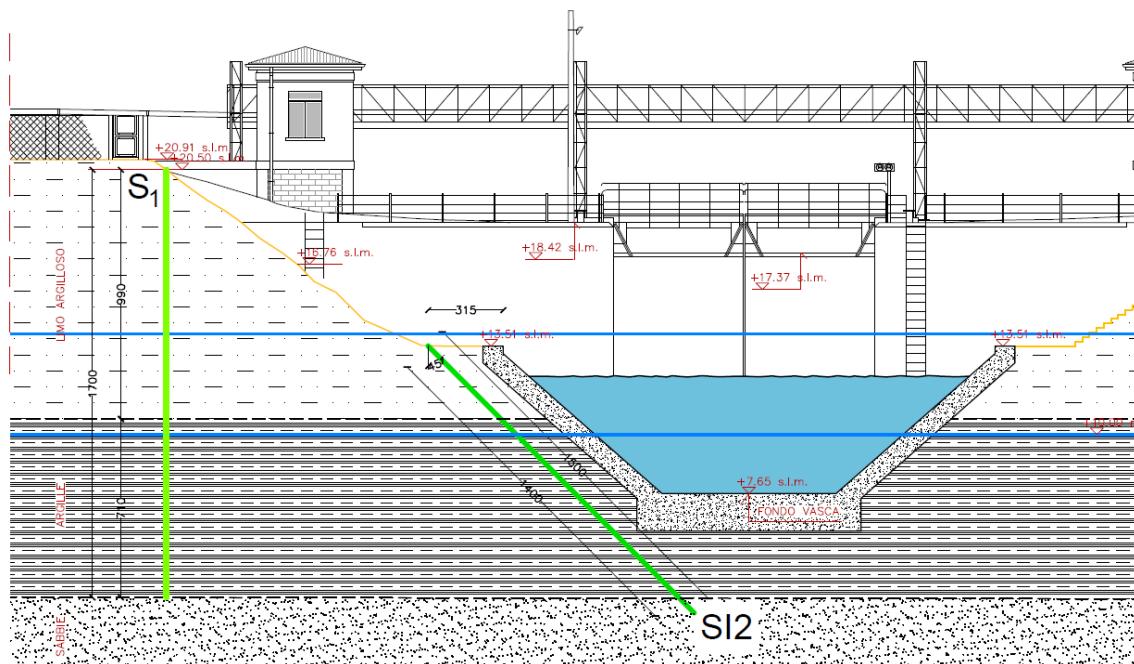
Per aver un quadro migliore del terreno sono stati prescritti due sondaggi inclinati con lo scopo di indagare la stratigrafia proprio sotto il fondo della conca da cui è stata definita la seguente stratigrafia:

. Sezione trasversale – vista interna a monte (indagini)

Con i dati ottenuti dalle indagini si è deciso di procedere con la verifica di stabilità dell'argine destro della conca per valutarne la sicurezza sia in condizioni attuali che in condizioni di conca vuota con la presenza di una palancolato integrativo con cordolo di coronamento in c.a. in grado di garantire un sufficiente grado di sicurezza durante le operazioni in alveo.

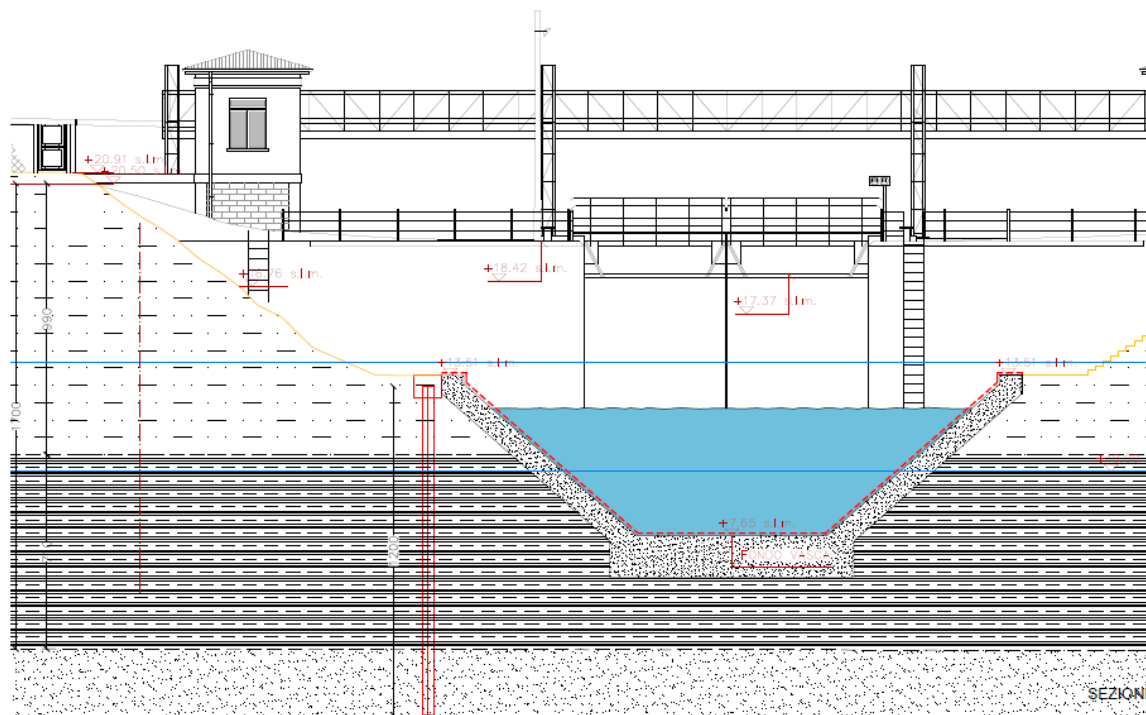
Sezione trasversale – vista interna a monte (progetto)

- Posa in opera di palancolato metallico in sponda destra per messa in sicurezza durante le operazioni di svuotamento della conca realizzato con profili tipo AU14 da 12metri e cordolo di coronamento in c.a. in opera.

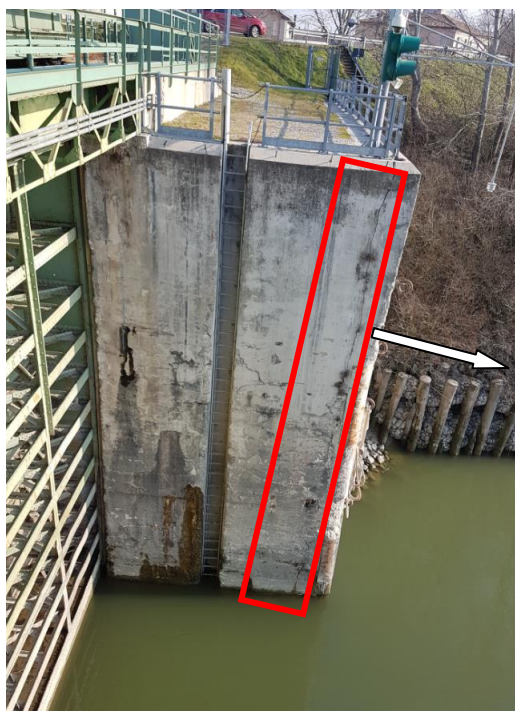
Discorso diverso riguarda i manufatti di testa lato di valle della conca di Governolo che sono già stati oggetto di intervento di consolidamento e monitoraggio per quelli che sono stati ritenuti dei cedimenti fondali.

Sperone sud-est

Da un primo esame sembra evidenziarsi, sempre sui manufatti di valle, un meccanismo di ribaltamento delle pareti in c.a. dovuto alla grande altezza ed alla spinta a tergo del riempimento; tale lesioni si sono ampliate in conseguenza degli eventi sismici di maggio 2012. Si prevede in futuro di studiare un sistema di catene per bloccarne in testa la rotazione senza impattare con i movimenti di chiusura della conca. Non saranno comunque oggetto di questo progetto.

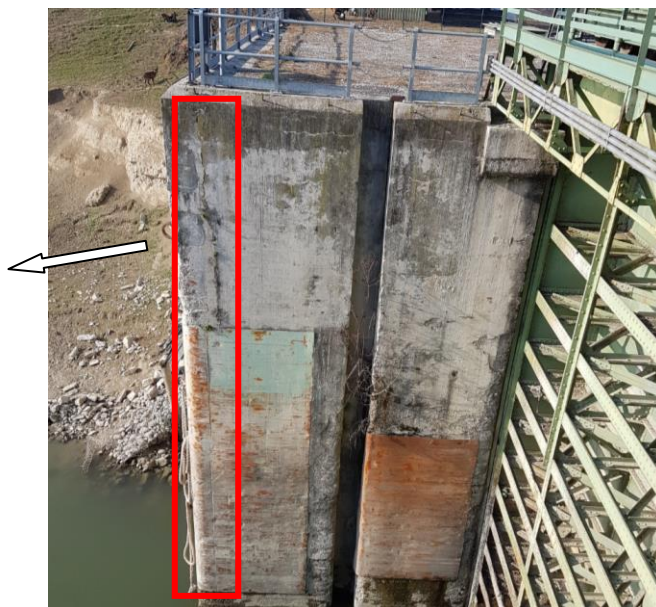
Sperone sud-ovest

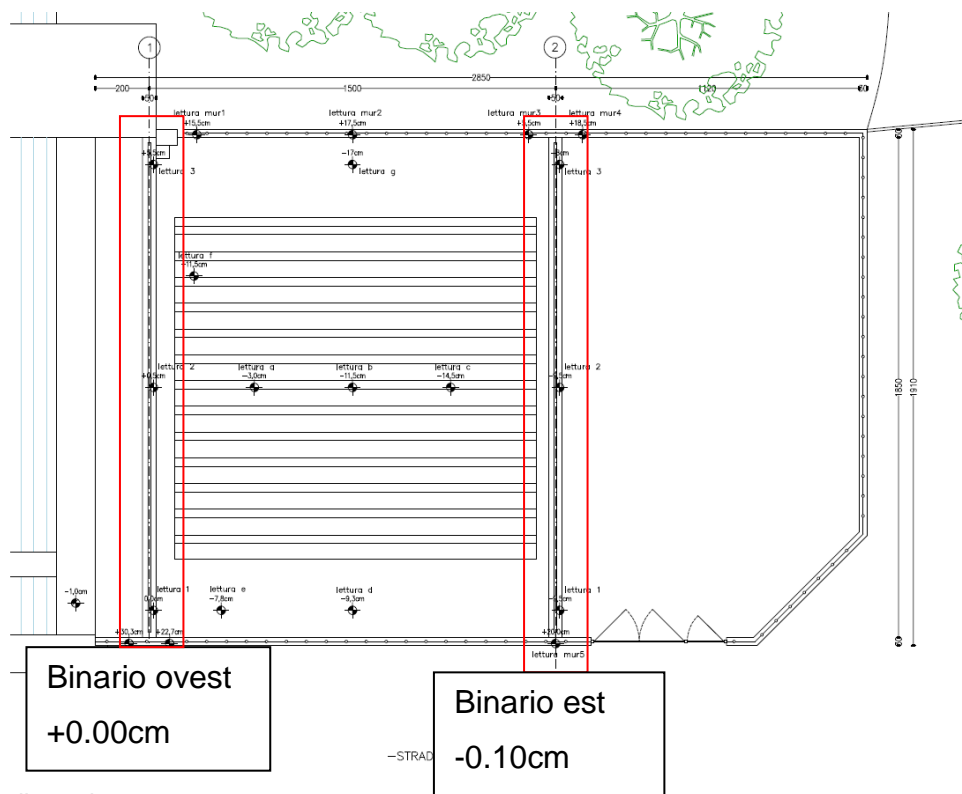
Per quanto riguarda la conca di San Leone Magno sembra evidente come sia in atto il cedimento differenziale dei due lati del carroponte rilevato in 10cm sulla rotaia est.

Rilievo cedimenti

Lo scopo dell'intervento è pertanto quello di eliminare i cedimenti che si sono rilevati negli anni e, dopo gli eventi sismici di maggio 2012, arrivati a valori tali da compromettere la funzionalità del carro ponte mobile utilizzato per il posizionamento dei panconi a chiusura della conca in caso di piena di Po. Il cedimento rilevato strumentalmente è di 10cm sul sistema rotaia/fondazione considerando invece pari a zero dello della rotaia realizzata sulla struttura della conca e delle torri di manovra. Sempre dall'analisi della documentazione allegata alla contabilità finale dei lavori (riportata nelle tavole dello stato di fatto) è emerso come fondazione della rotaia più esterna sia stata fondata su 3 diaframmi si spessore 60cm, larghi 3 metri e lunghi 27 metri.

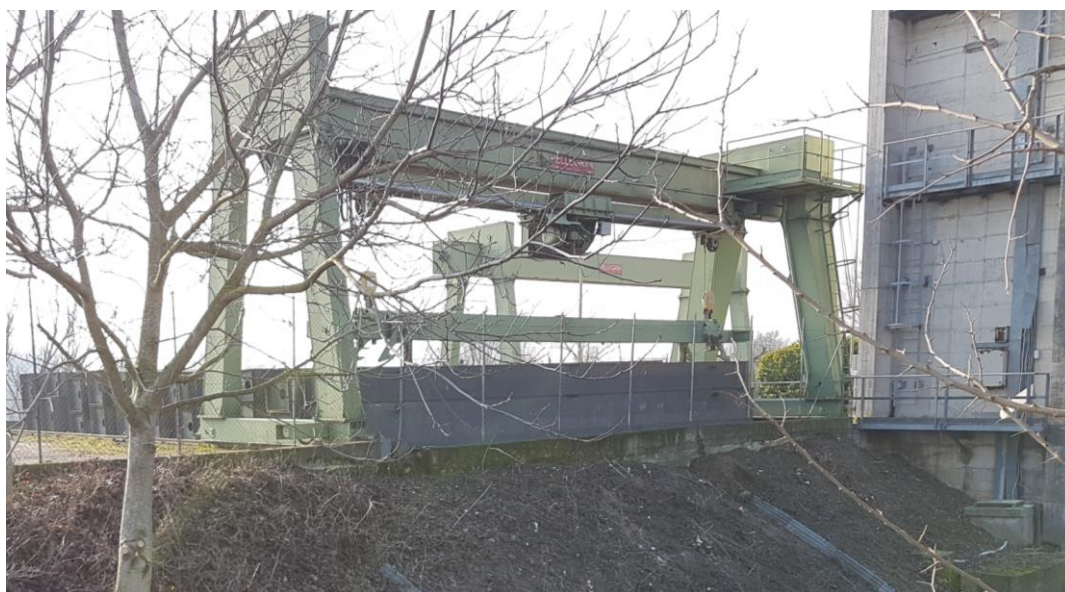
Vista lato nord (canale)

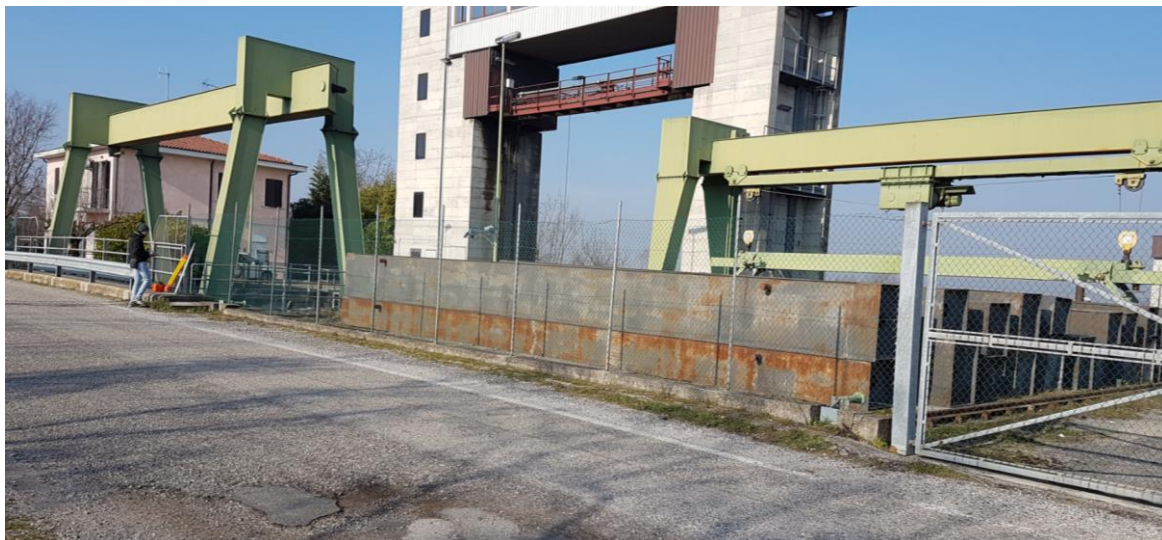
Vista lato sud (Mincio)

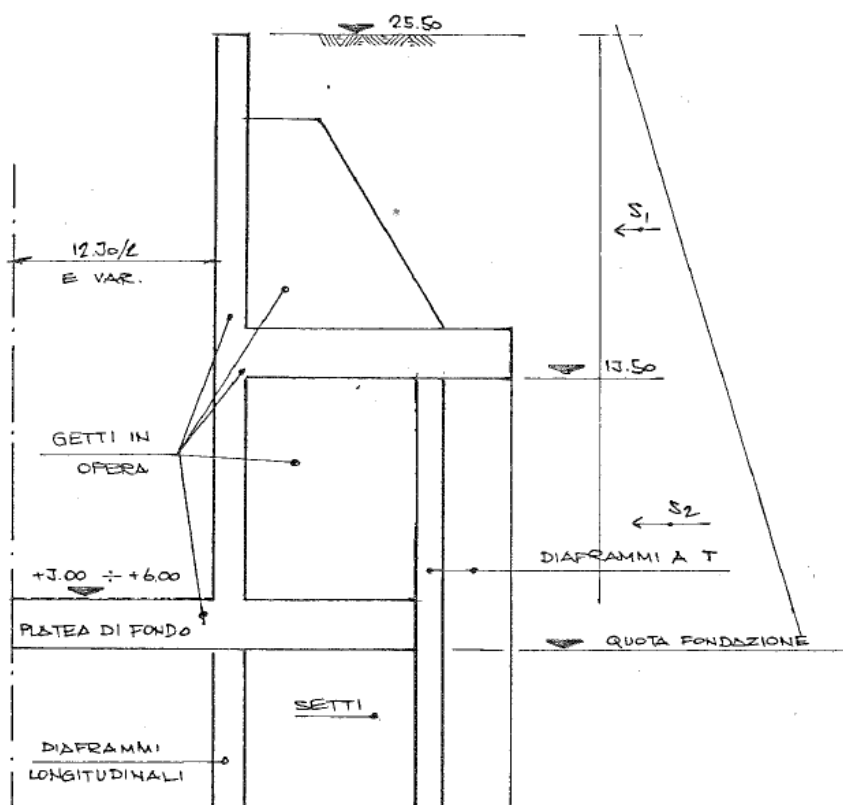
Sezione schematica trasversale alla conca

Dalle stratigrafie allegate, il diaframma arriverebbe alla quota di -2,5m considerando +25.5 la sommità del piazzale e dell'argine. Visti gli stati interessati dal diaframma non si giustifica come ad oggi ci siano ancora cedimenti verticali; l'unica possibilità che il cedimento del rilevato arginale (oltremodo caricato dal peso proprio dei panconi), per attrito negativo, abbia fatto cedere i diaframmi e conseguentemente il sistema rotaia/fondazione è che i diaframmi siano stati realizzati di lunghezza inferiore ai 27 metri di progetto. Per questo motivo si ritiene di poter sicuramente fermare o limitare entro limiti di fruibilità del carroponete, i cedimenti realizzando dei micropali lateralmente alla trave di fondazione della rotaia per poi collegarla attraverso mensole ed inghisaggi e renderla solidale agli stessi micropali. Si predispone inoltre la possibilità di registrare il carroponete riportando nella posizione originale la rotaia senza smontare il carroponete ma lasciando una fondazione atta a sollevare temporaneamente lo stesso con dei martinetti.

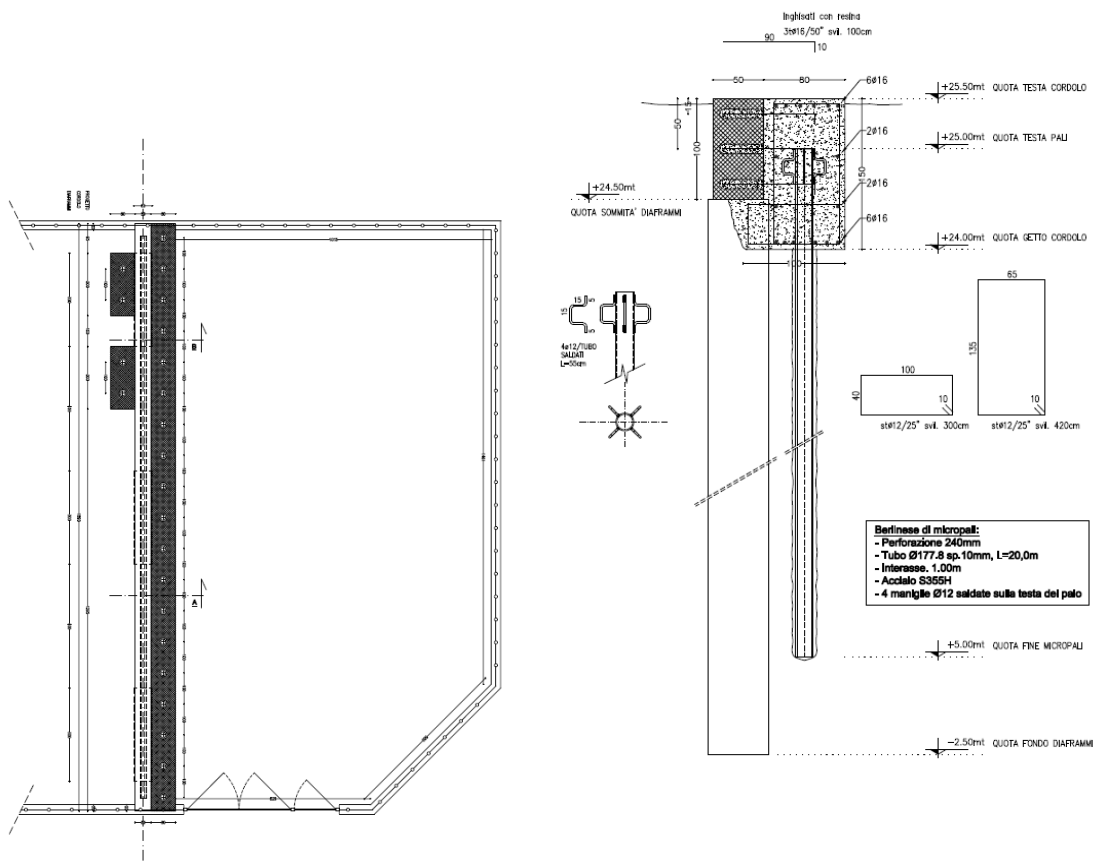
- Scavo sul lato sud della trave porta binario e realizzazione di 19 micropali diametro 177.8mm sp.10mm lunghi 20metri con una perforazione da 240mm. I micropali saranno con realizzati per il primo tratto superiore da 10,0m con iniezioni a gravità mentre per i rimanenti con 10.0m tramite Iniezioni Ripetute e Selettive (IRS) per mezzo valvole a *manchette* all'interno del tratto compreso nel rilevato arginale e in maniera tradizionale a gravità (IGU) per lunghezze superiori disposte in n.2 valvole/m.

- Approfondimento dello scavo con pulizia attorno alla testa dei micropali, posa dell'armatura di progetto realizzando delle mensole sotto le porzioni di trave non interessate dai diaframmi.

- Inghisaggio secondo il progetto di barre resinate nella fondazione esistente per creare un collegamento tra fondazione esistente e micropali.
- Si predispone inoltre la possibilità di registrare il carroponete riportando nella posizione originale la rotaia senza smontare il carroponete ma lasciando una fondazione atta a sollevare temporaneamente lo stesso con dei martinetti; per questo sono stati previsti ulteriori 4 micropali, realizzati analogamente ai precedenti.
