**AGENZIA INTERREGIONALE PER IL FIUME PO**  
**AIPo**

**(PR-E-1058) INTERVENTI URGENTI DI RIPRISTINO DELLE CONDIZIONI DI DEFLUSSO E MIGLIORAMENTO  
DELL'OFFICIOSITÀ IDRAULICA NEL TRATTO DEL FIUME PARMA A VALLE DELL'ABITATO DI COLORNO**

**RELAZIONE TECNICO-VEGETAZIONALE:  
STRALCIO DA TORRILE A COLORNO**

**RELAZIONE TECNICA VEGETAZIONALE**

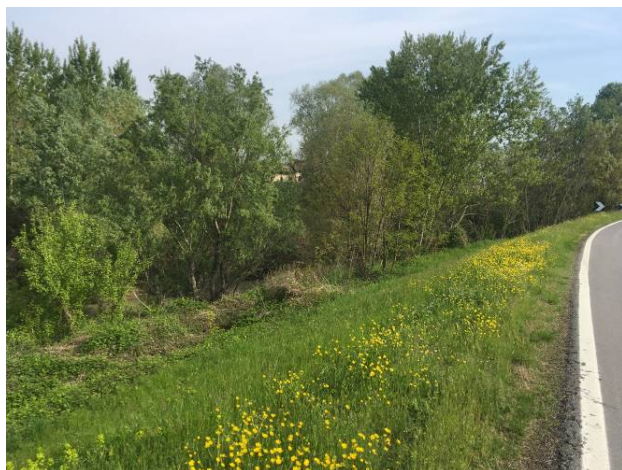
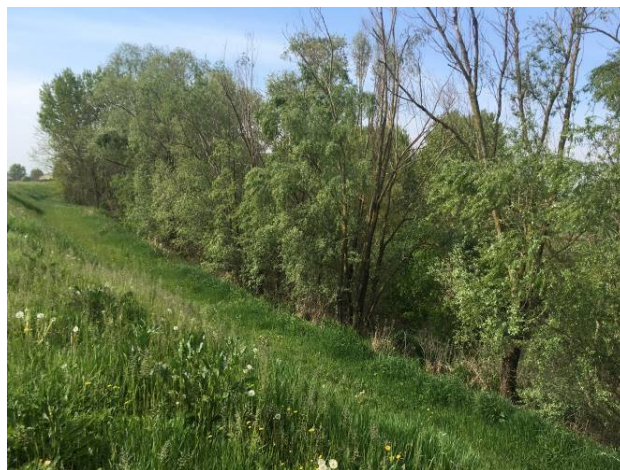
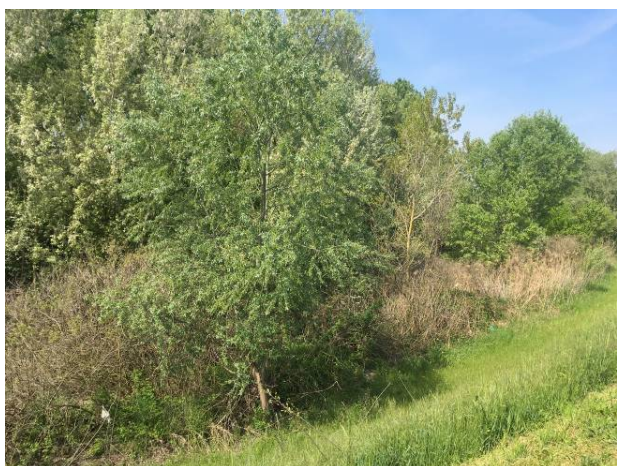
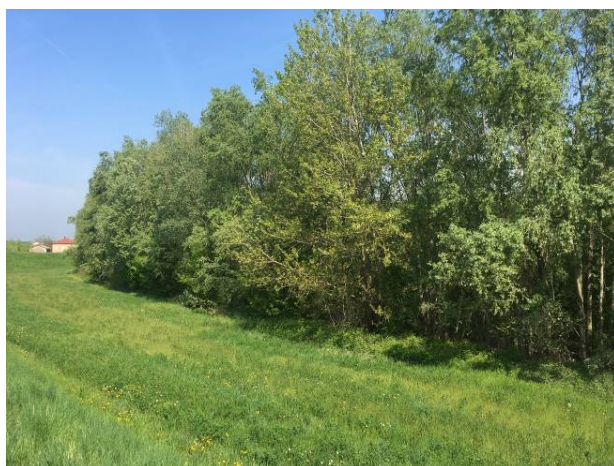
**Figura 2: Panoramiche dei saliceti e pioppeti ripariali rilevati**

La vegetazione spondale che caratterizza il tratto indagato comprende sia formazioni antropogene (cfr. Tavola C.0), dominate dai **Robinieti**, sia formazioni più propriamente autoctone costituite da **formazioni ripariali di salice bianco e pioppo bianco dell'ordine Populetalia albae**, che include i pioppeti di pioppo bianco e nero e i saliceti di salici, in particolare il salice bianco, e pioppi; alle specie principali si possono accompagnare in misura diversa altre latifoglie mesp-igrofile come abbondanza, quali la farnia, il pioppo nero, l'ontano nero e olmo. Lo strato arbustivo è variamente sviluppato e diversificato; lo strato erbaceo è sovente rigoglioso e ricco di erbe palustri, spesso nitrofile. I suoli sono giovanili, perché bloccati nella loro evoluzione dalle correnti di piena che asportano la parte superficiale.

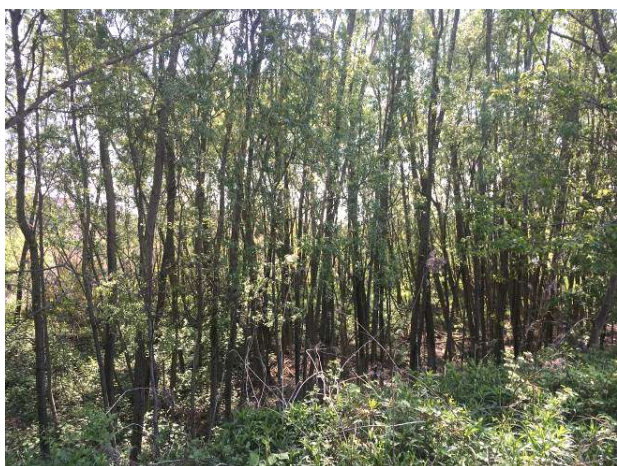
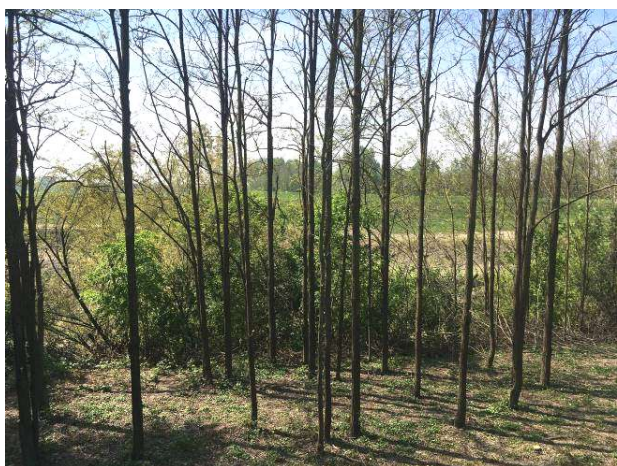
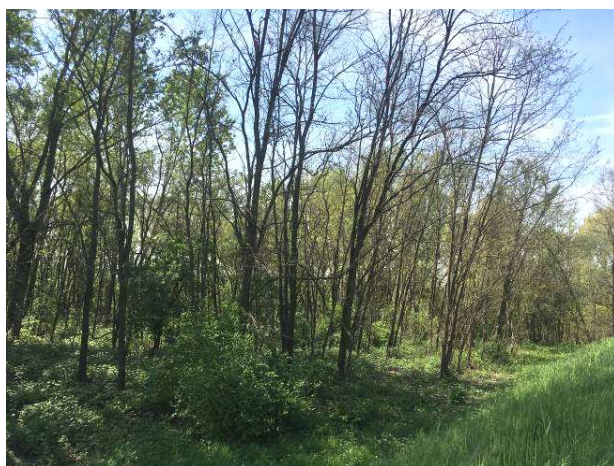
***Figura 3: Panoramiche dei robinieti rilevati***

Diffusa (e non positiva) è l'invasione di avventizie come robinia e pioppo canadese, a volte di ailanto e acero negundo, anche aggressive come *Amorpha* e *Phytolacca*.

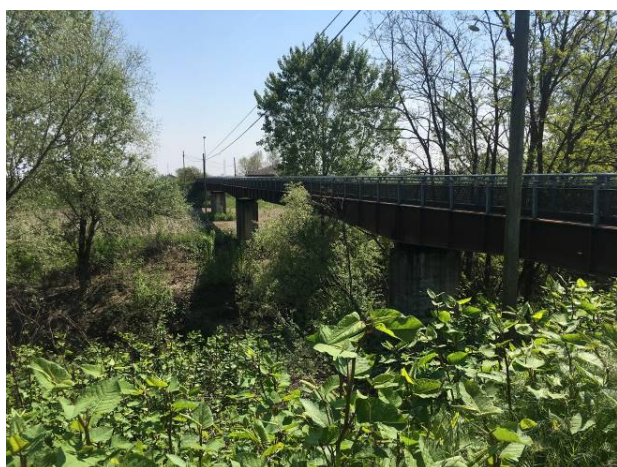
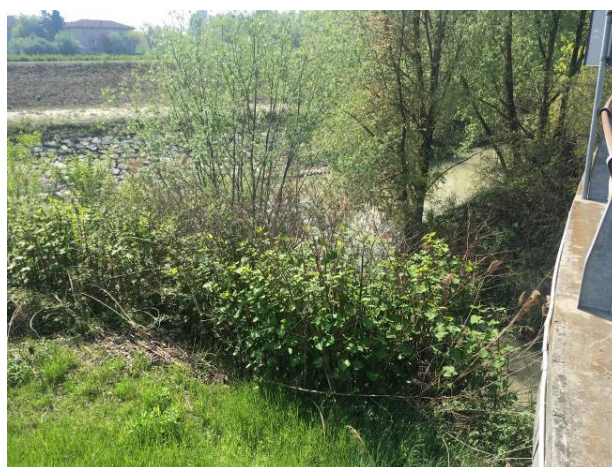
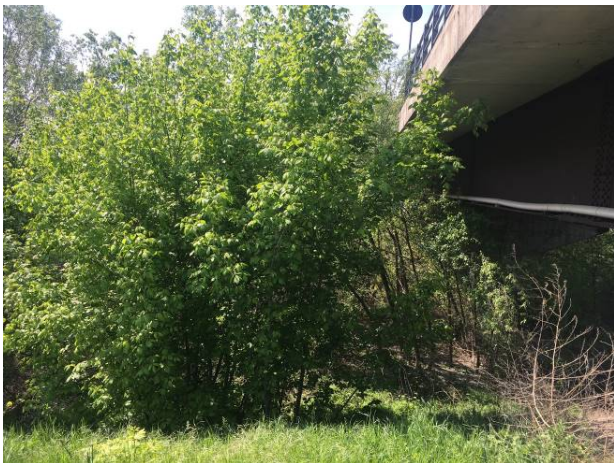
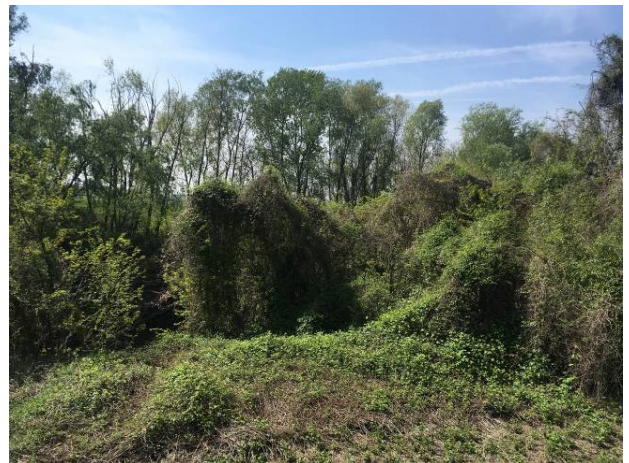
**Figura 4: Panoramiche di nuclei di essenze esotiche infestanti**

Il contesto fortemente antropizzato che caratterizza la piana in cui scorre il Torrente Parma, si riflette anche a livello della vegetazione ripariale rilevata che, come premesso, risulta in parte costituita da vegetazione forestale antropogena dominata dalla presenza di formazioni di robinieti. Oltre alla robinia (*Robinia pseudoacacia*), le **specie alloctone maggiormente infestanti** riguardano la presenza di *Ailanthus altissima*, *Acer negundo*, *Amorpha fruticosa*, *Buddleja davidii*, *Parthenocissus quinquefolia*, *P. tricuspidata*, *Lonicera japonica*, *Reynutria japonica*. Tali neofite sono una delle principali minacce per le formazioni forestali ripariali autoctone, avvantaggiate dall'interferenza antropica che favorisce le più vigorose specie esotiche rispetto alle formazioni autoctone che in corrispondenza dei corsi d'acqua di pianura sono rappresentate prevalentemente dai saliceti e dai pioppeti ripariali.

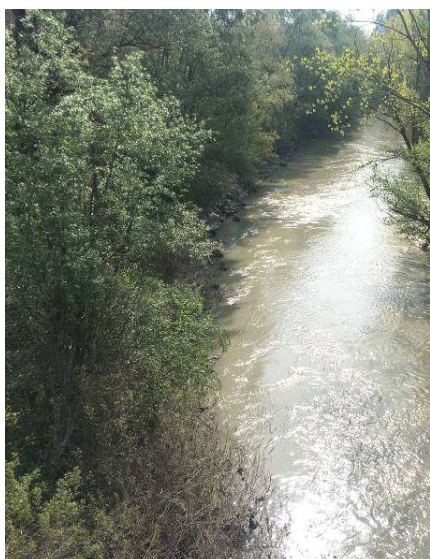
*Saliceto ripariale*

1. **Saliceti e pioppeti ripariali:** 28,34 ettari.
2. **Robinieti:** 20,55 ettari.
3. **Pioppeti artificiali:** 3,54 ettari.

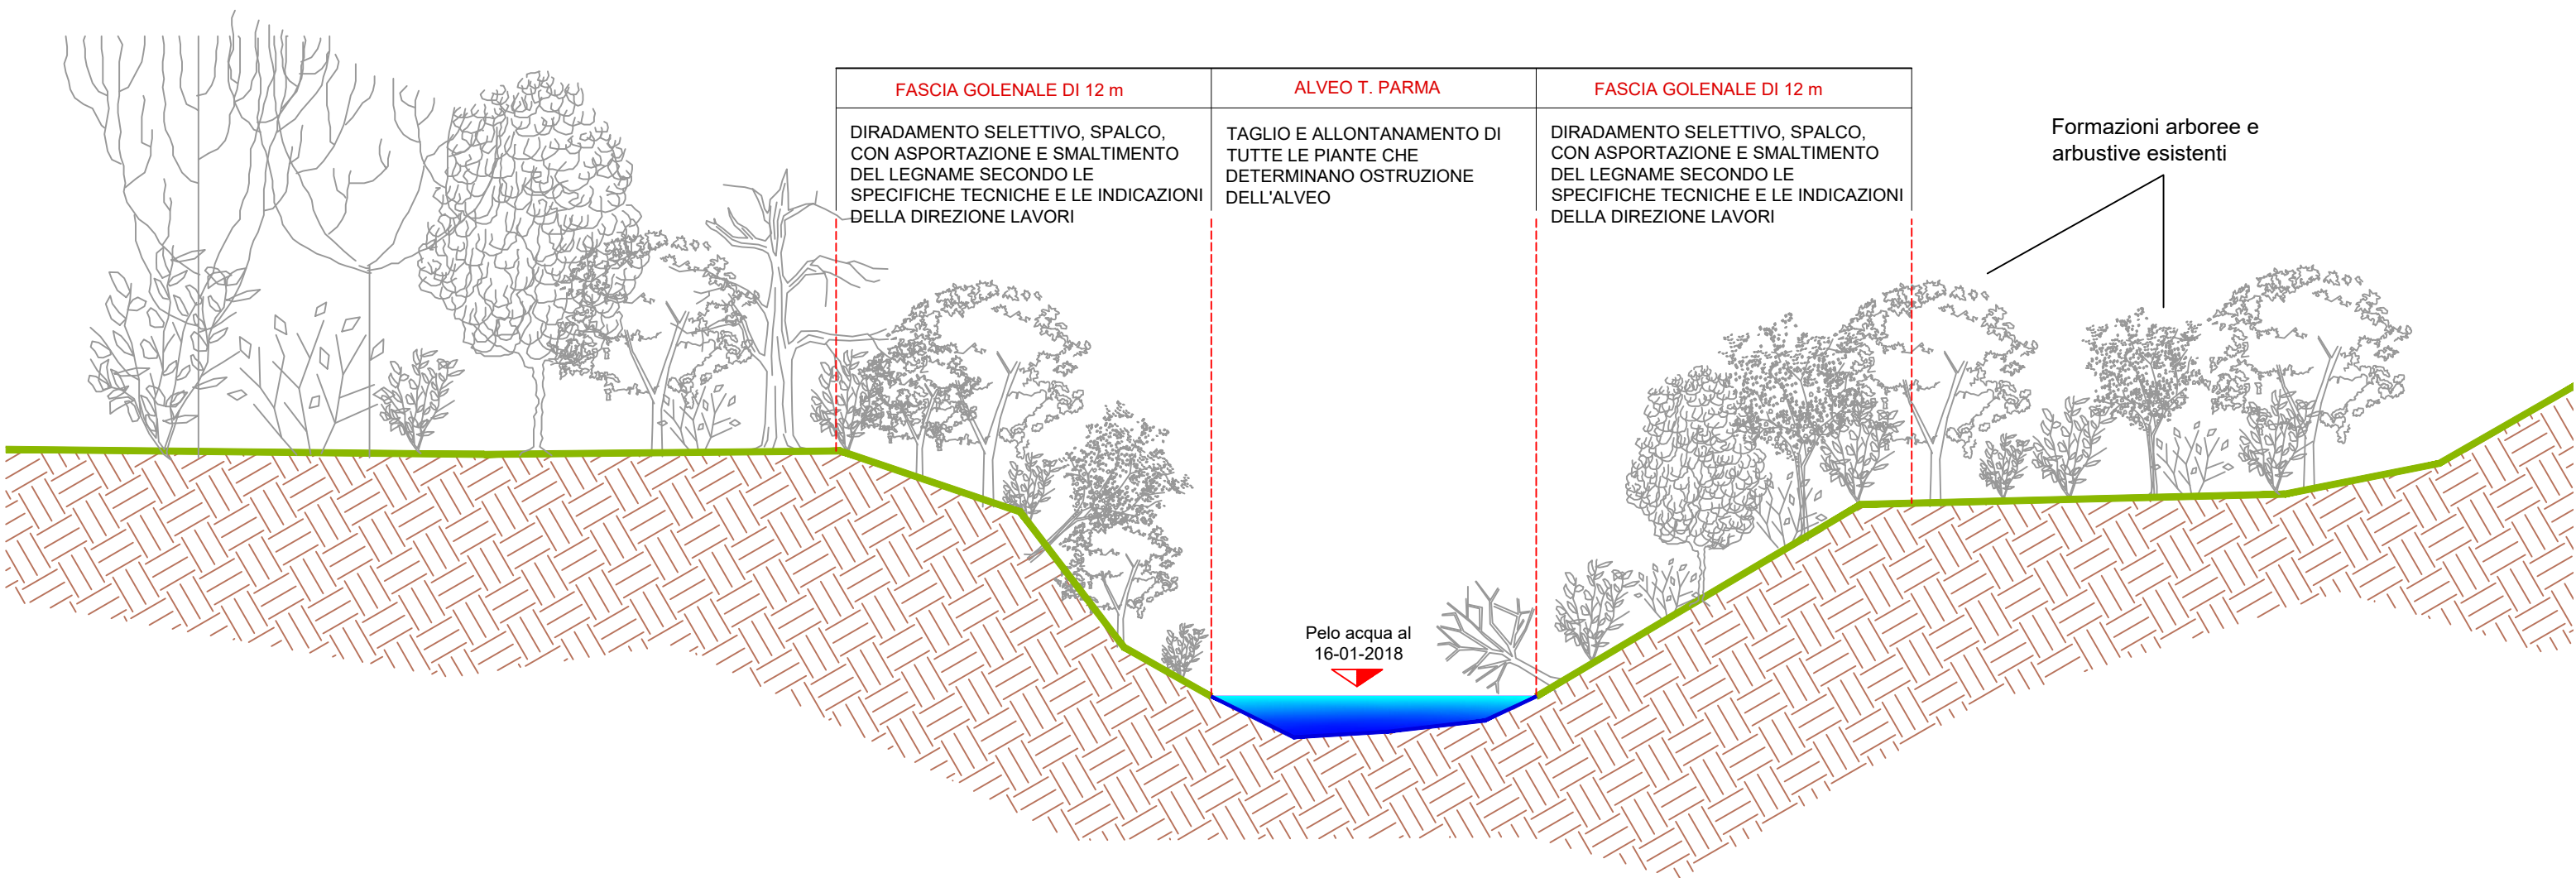
SEZIONE 31 - INTERVENTO TIPO

In Allegato 1 viene riportata una sezione tipologica del tipo di intervento di manutenzione della vegetazione in alveo.

Escludendo i pioppeti artificiali dalla vegetazione oggetto di manutenzione, e data l'elevata estensione delle aree vegetate laterali al T. Parma per il tratto oggetto d'intervento, su indicazione della Committenza **è stato identificato un tratto d'intervento di 13 km**, rispetto ai 15,2 km censiti, che comprendono i seguenti abitati: Copermio, Colorno, Bezze e Torrile. Inoltre, l'intervento andrà ad interessare **una fascia spondale di 12 m per entrambe le sponde a partire dalla riva** e procedendo poi verso la fascia perfluviale.

Si precisa che la fascia di 12 m in cui verranno svolti gli interventi è riferita alla superficie planimetrica (contenente anche le scarpate fluviali) tiene conto del maggiore sviluppo sub-verticale delle scarpate fluviali caratterizzate da una minor densità della vegetazione.
