**(RE - E - 990) LAVORI DI SOMMA URGENZA PER RIPRESA EROSIONE
SPONDALE IN DESTRA IDRAULICA DEL TORRENTE CROSTOLO A VALLE
DELLA CHIAVICA DI VICOZOARO**

Oggetto: RELAZIONE GEOLOGICA

**Scoscendimento dell'argine destro del Torrente Crostolo
in località Begarola, Comune di Cadelbosco Sopra (RE)**

Indagini preliminari sui terreni
Giugno 2019

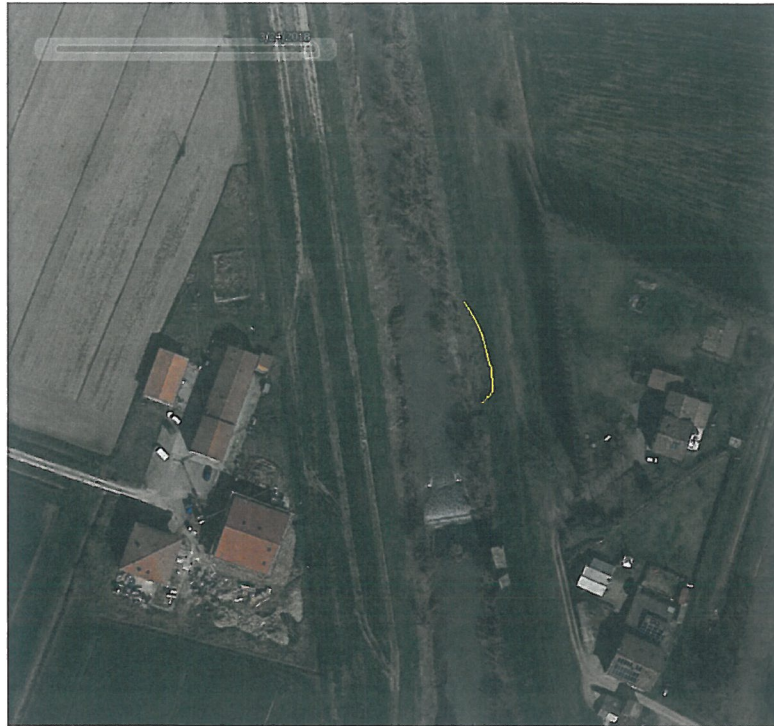
Nell'ingrandimento di figura 3 è evidenziata la nicchia di distacco.

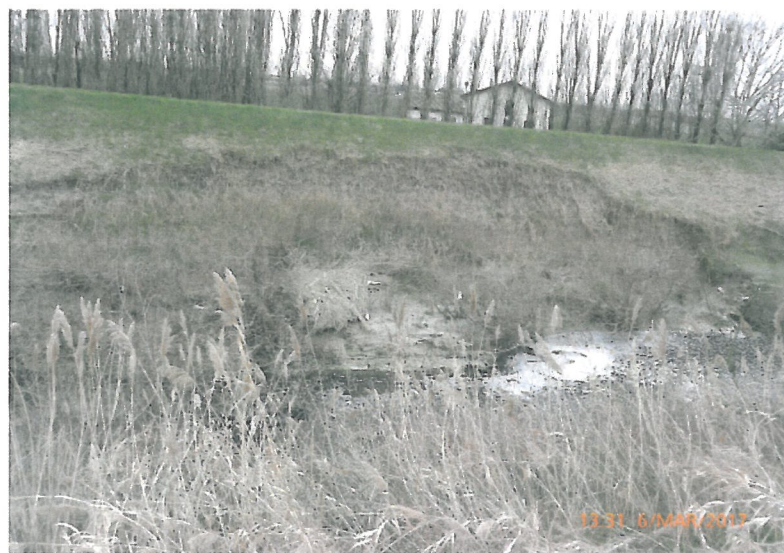
figura 4

La lunghezza è di circa 40 m; nella parte mediana l'altezza giunge in prossimità del coronamento arginale creando una scarpata sub-verticale, come mostra la figura 4.

All'atto delle indagini, il vecchio muro in laterizio a protezione della sponda era completamente assente e l'erosione aveva rimosso gran parte della banca che esso sosteneva, intaccando il piede della frana.

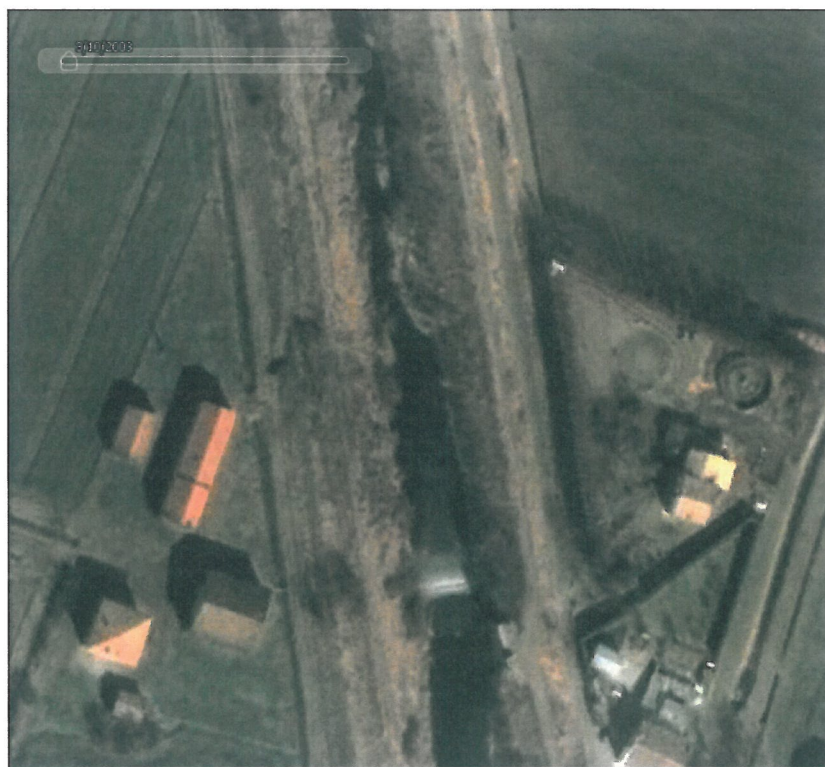
figura 5

Infatti, il fenomeno non è recente, come si deduce dalla foto aerea del 2003 in figura 5.

E' dunque necessario metter mano al ripristino, giacché l'eventuale aggravio del dissesto sarebbe pregiudizievole per la sicurezza idraulica del comparto.
