Fiume Mella

Comune di Brescia

LAVORI DI MANUTENZIONE STRAORDINARIA DELLA SOGLIA/SPONDA DEL FIUME MELLA PER LA MESSA IN SICUREZZA DEL PONTE STRADALE DI VIA MILANO IN COMUNE DI BRESCIA.

PROGETTO ESECUTIVO

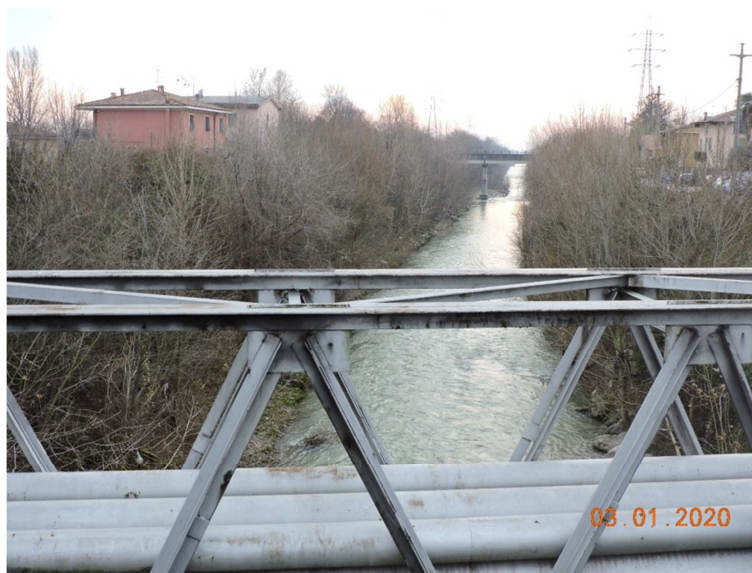
Vista generale sulle sponde oggetto di intervento

Il tratto in oggetto presenta una situazione spondale e al fondo piuttosto antropizzata, con arginature in terra ma localmente rinforzate da scogliere in massi. Si assiste pertanto ad una situazione totalmente rettificata. Il fondo dell'alveo si presenta ghiaioso, ma con greto poco presente, in quanto l'alveo lambisce direttamente le arginature. La divagazione fluviale appare pertanto piuttosto limitata, tanto che, in linea generale, è auspicabile un rapido deflusso verso valle entro tale tratto. Lo stato qualitativo del Mella è un problema di assoluto rilievo, a fronte infatti di bassissimi livelli di qualità dell'acqua per la quasi totalità del proprio corso. I dati rilevati nelle stazioni ARPA collocano lo stato ecologico del corso d'acqua nella peggior classe di qualità già a partire dalla zona montana, e tale situazione permane fino alla foce, pur con un lieve miglioramento nella parte di bassa pianura¹. Entro tale quadro la vegetazione svolge un ruolo importante, soprattutto in termini di diversificazione spondale, fitodepurazione, creazione di elementi di appoggio per le reti ecologiche, ecc. Tale situazione va tuttavia sempre commisurata con lo stato morfologico e funzionale dei tratti in oggetto, soprattutto in situazioni dove l'aumento della capacità di deflusso risulta talora predominante rispetto alla qualità vegetazionale delle sponde. Tuttavia, come descritto anche in seguito, resta sempre valida la necessità di coniugare le esigenze di tutela idraulica del territorio con lo stato qualitativo (ed anche vegetazionale) dei corsi d'acqua.

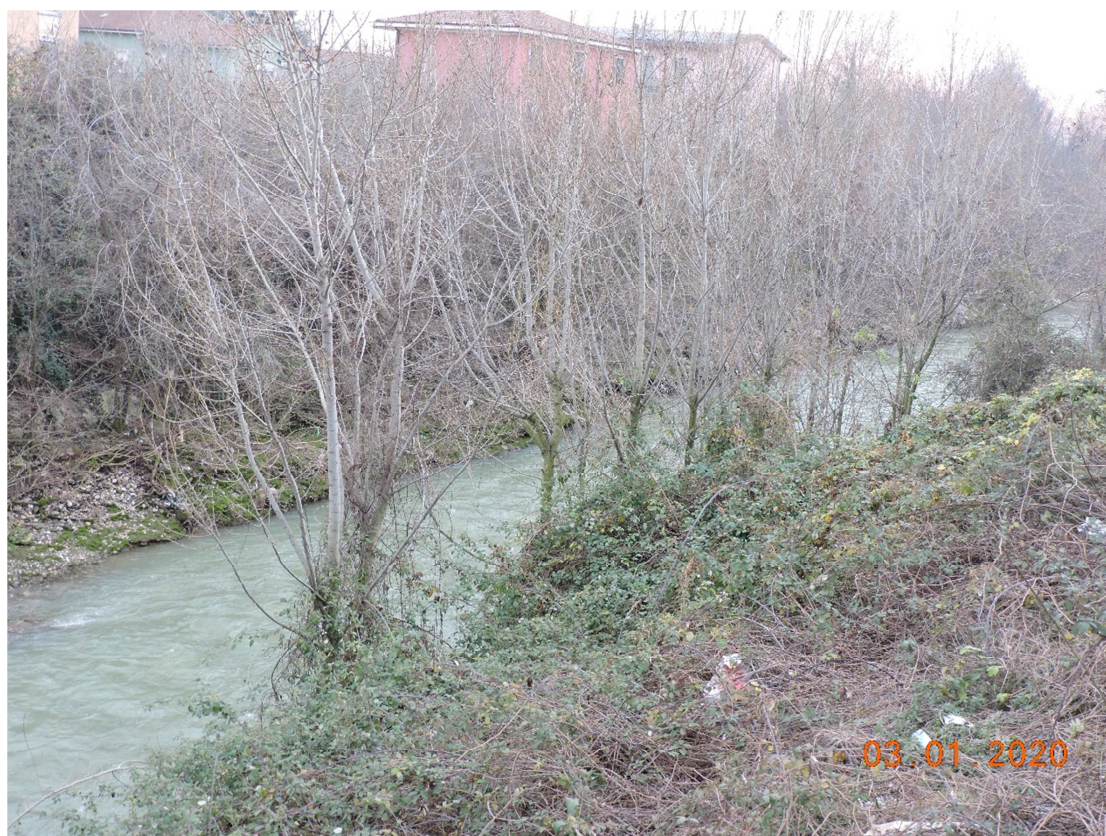
Fila di ceppaie al piede della scarpata, nell'interfaccia con l'area bagnata. Le piante verranno ceduate in quanto comprese entro il livello di piena ordinaria

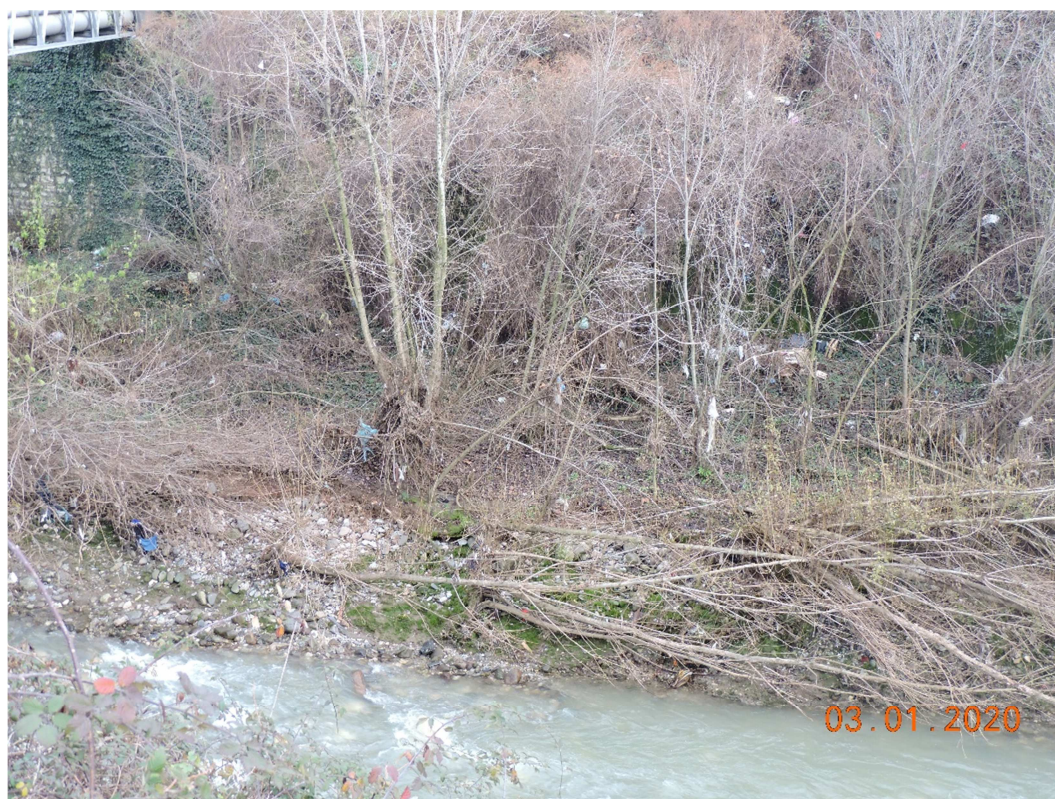
Materiale vegetale atterrato dalle recenti piene

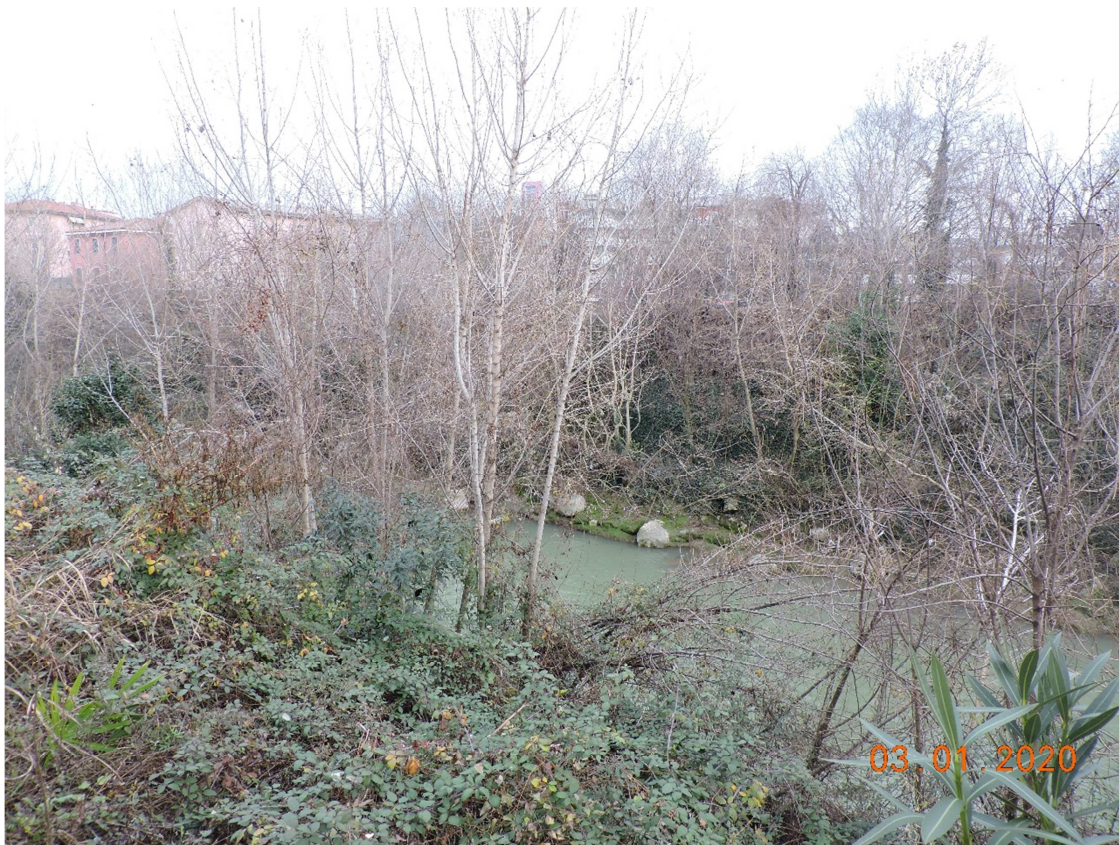
Polloni di pioppo bianco e macchie di rovo lungo la sponda

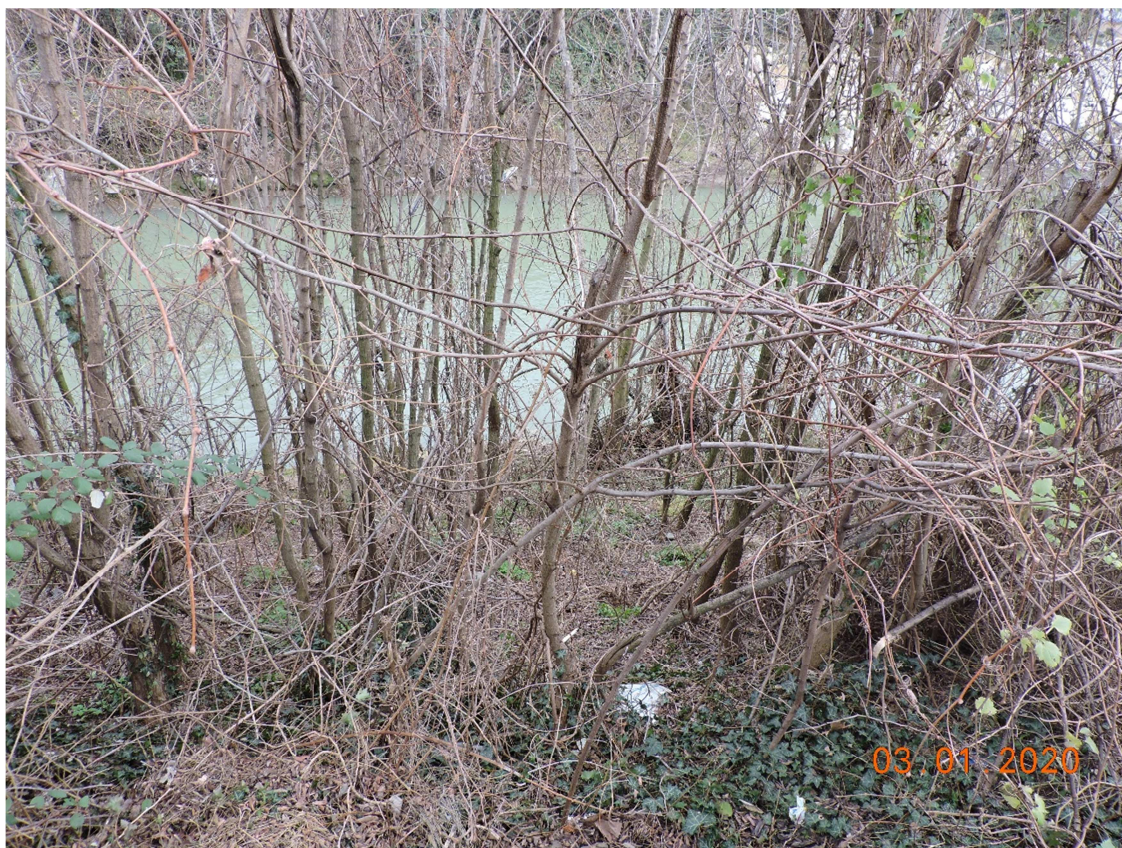
Interno dei popolamenti. Si osservano bassi livelli di massa e giovane età dei soggetti. Tale situazione è comune in corrispondenza delle porzioni più sommitali della sezione

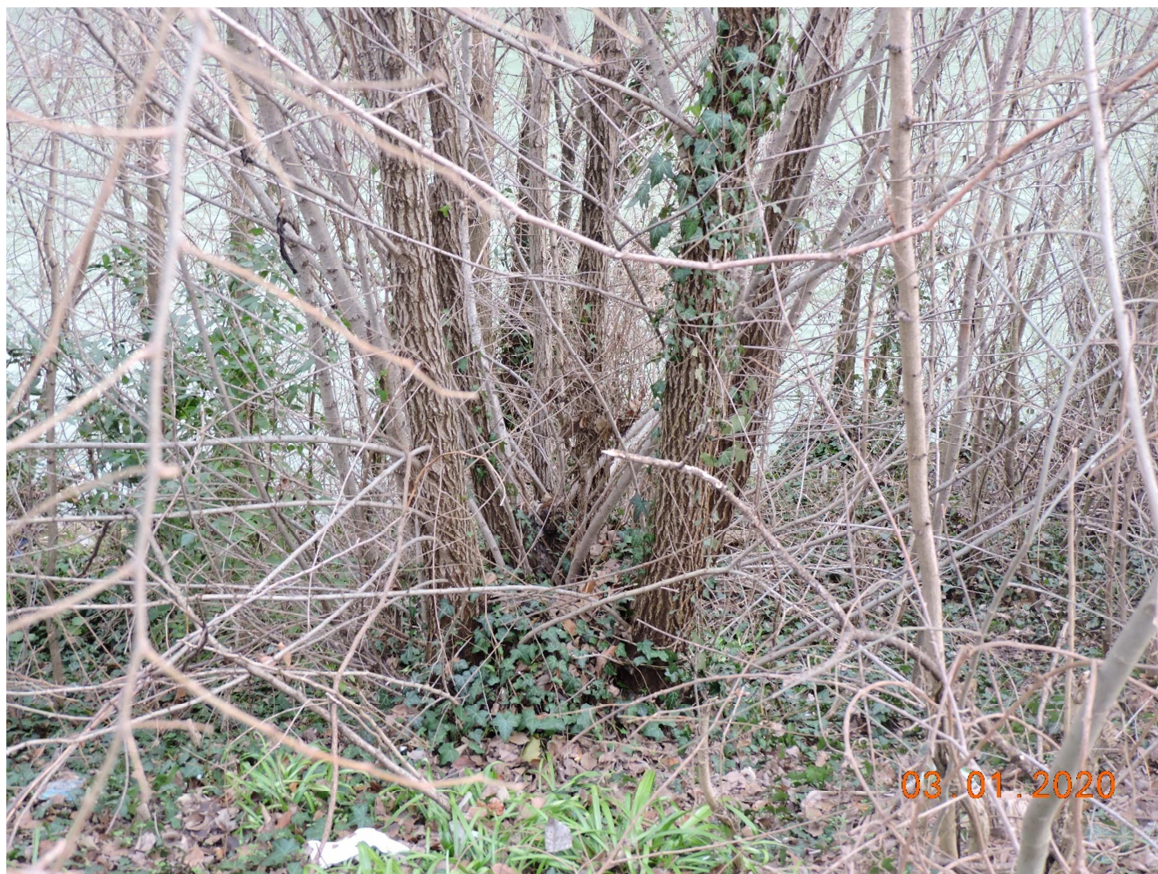
Ceppaia di pioppo bianco lungo la sponda, a testimonianza di precedenti utilizzazioni

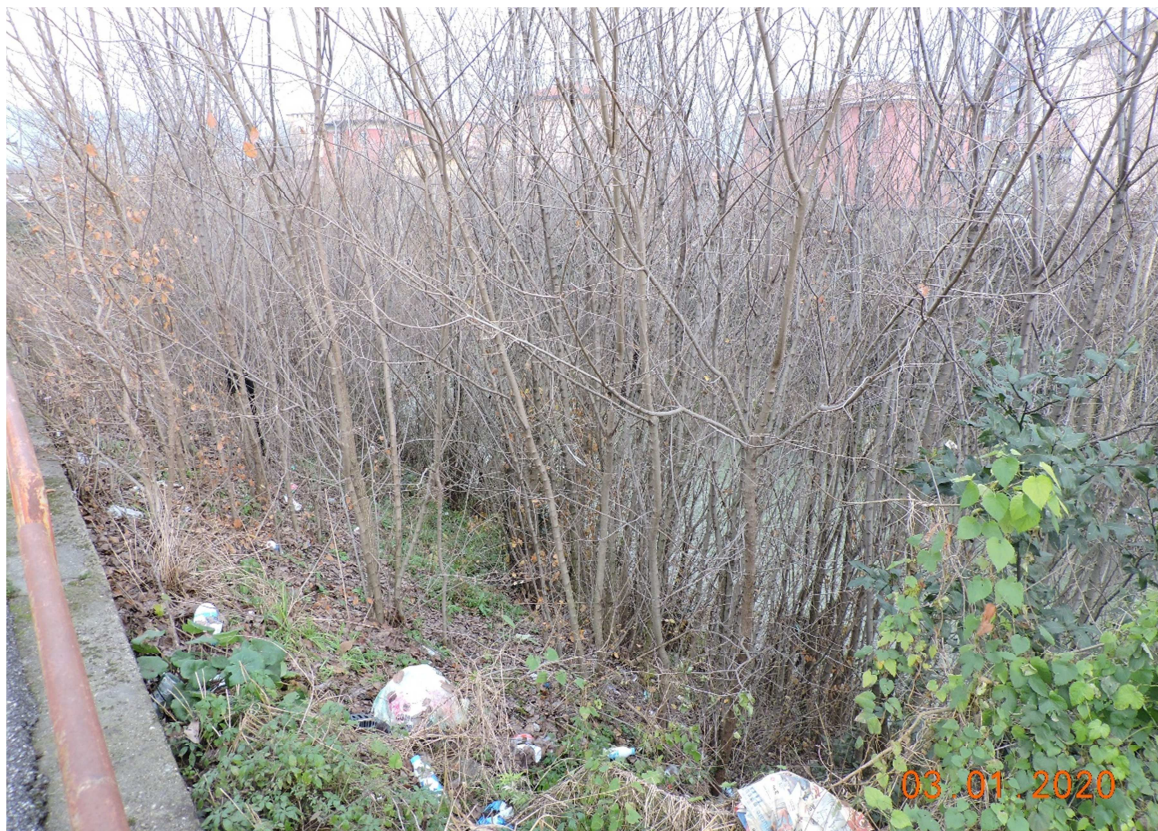
Giovane età dei popolamenti nelle porzioni più alte della sezione. Il taglio si esercita unicamente a carico dei soggetti di maggiori dimensioni.

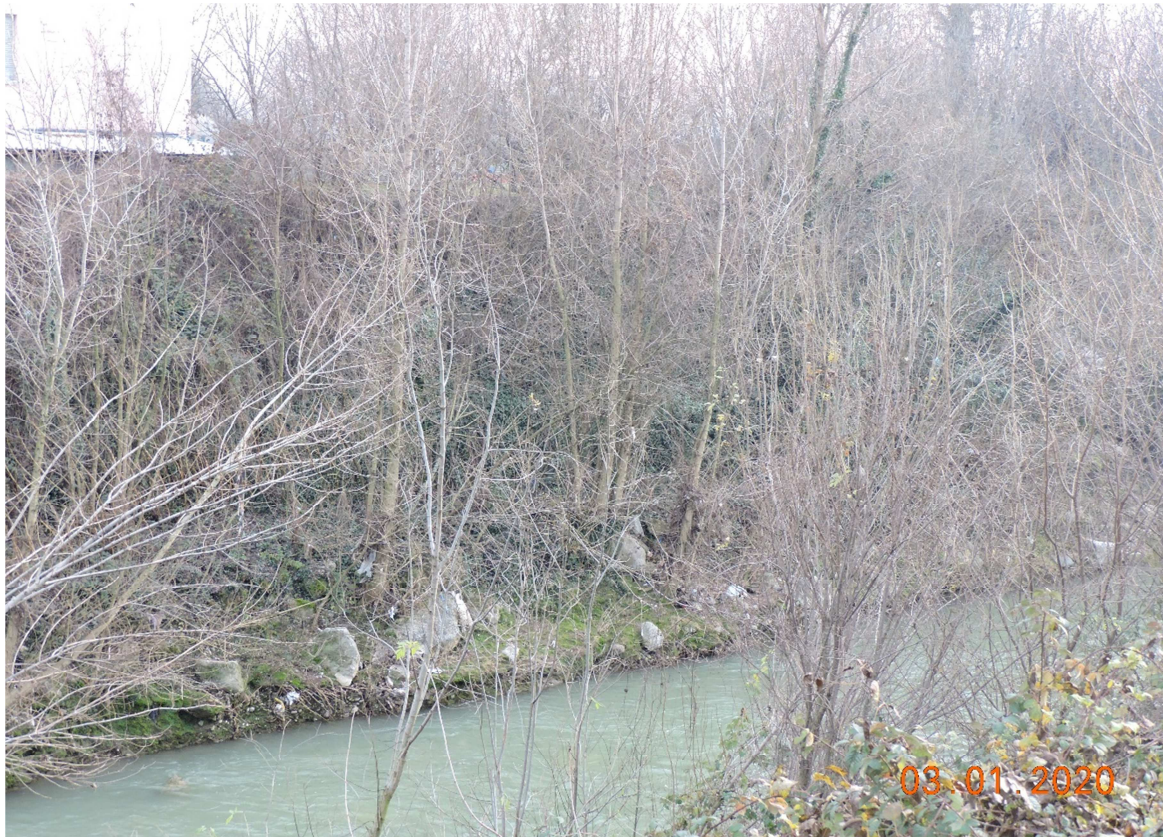
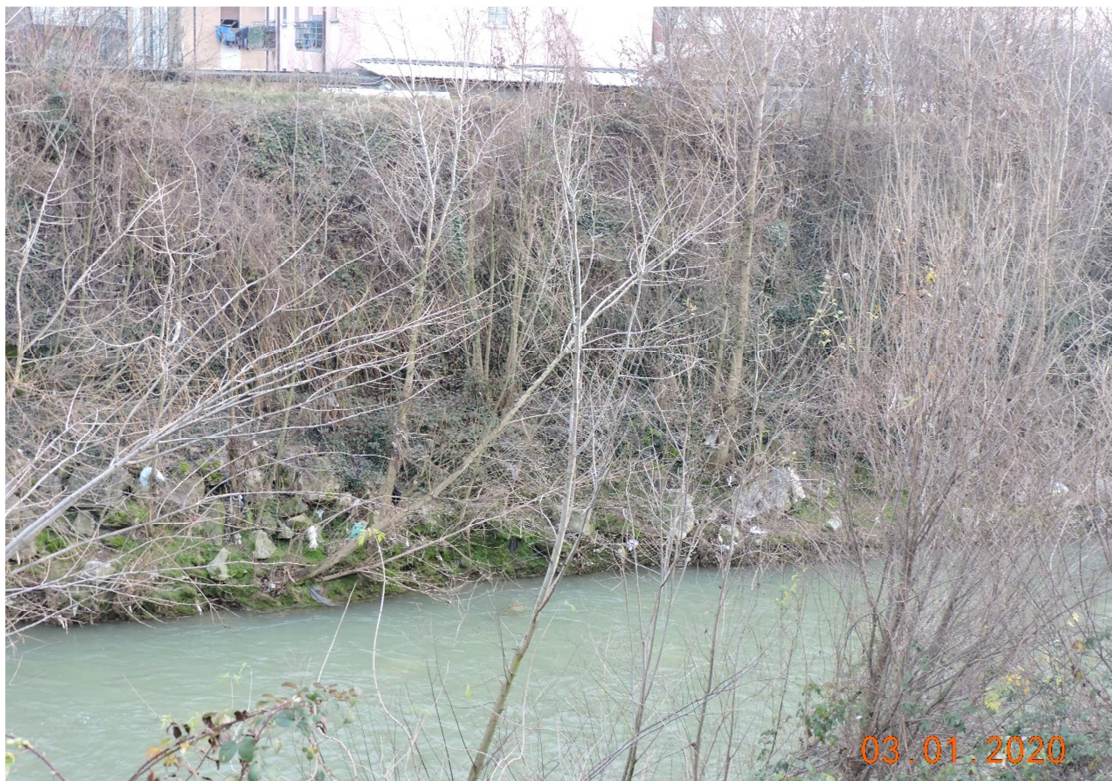
Veduta sulla sponda sinistra idraulica. Si assiste alla medesima situazione della sponda destra, dove la vegetazione di maggiori dimensioni si localizza soprattutto nella porzione basale della sezione (entro la linea di piena ordinaria) mentre sul retro si trovano soggetti molto giovani caratterizzati da bassissimi livelli di massa.

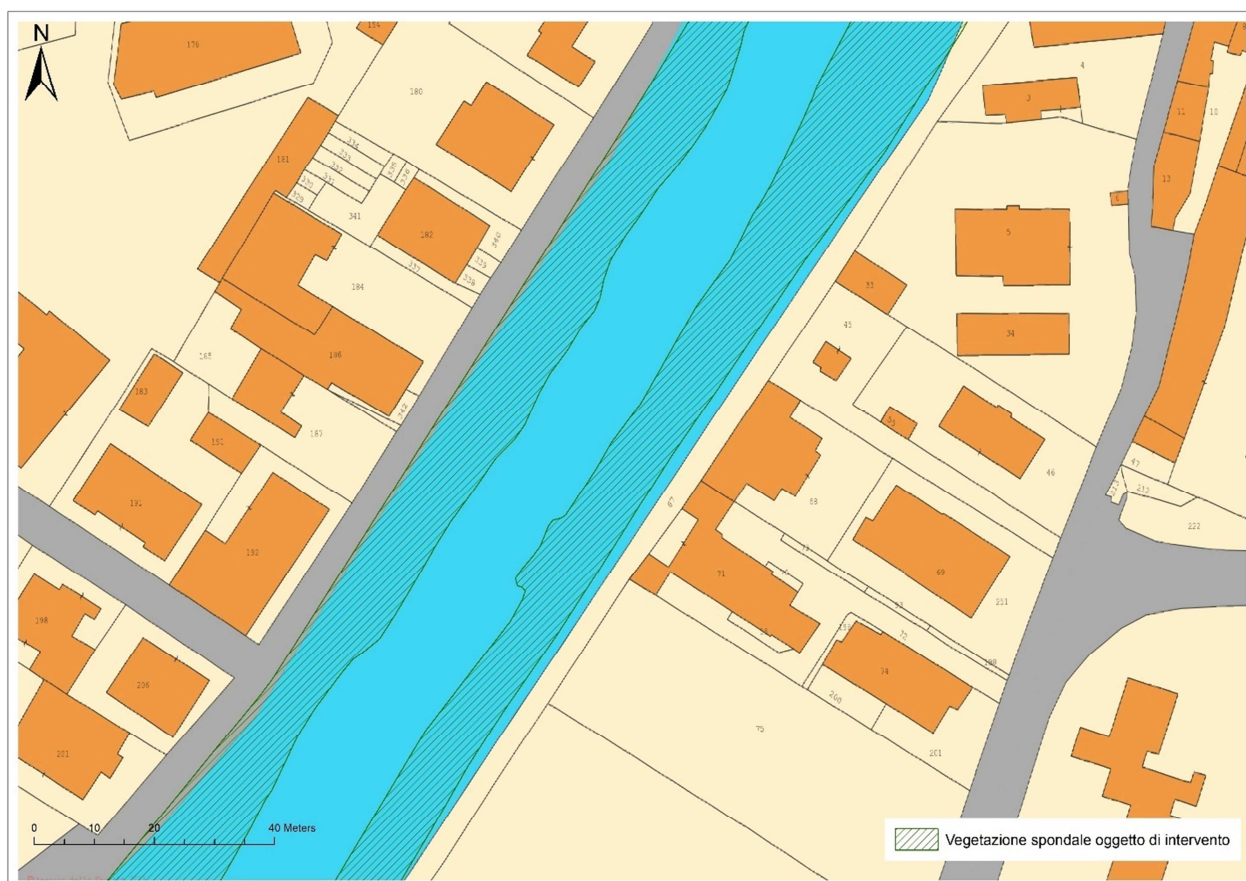
Individuazione su base catastale delle aree di intervento. Il mappale "acque" comprende anche gli argini, come si nota sovrapponendo la base catastale alla Carta Tecnica Regionale (fonte: servizio WMS Agenzia delle Entrate)

Gli approfondimenti catastali eseguiti hanno permesso di stabilire che le superfici oggetto di manutenzione della vegetazione ricadono entro **l'area demaniale del Mella, catastalmente priva di numero e identificata come "acqua"**. Come da estratto mappa allegato, il mappale demaniale comprende sia la parte soggetta a scorrimento delle acque sia le scarpate fluviali, come illustrato nella figura seguente.

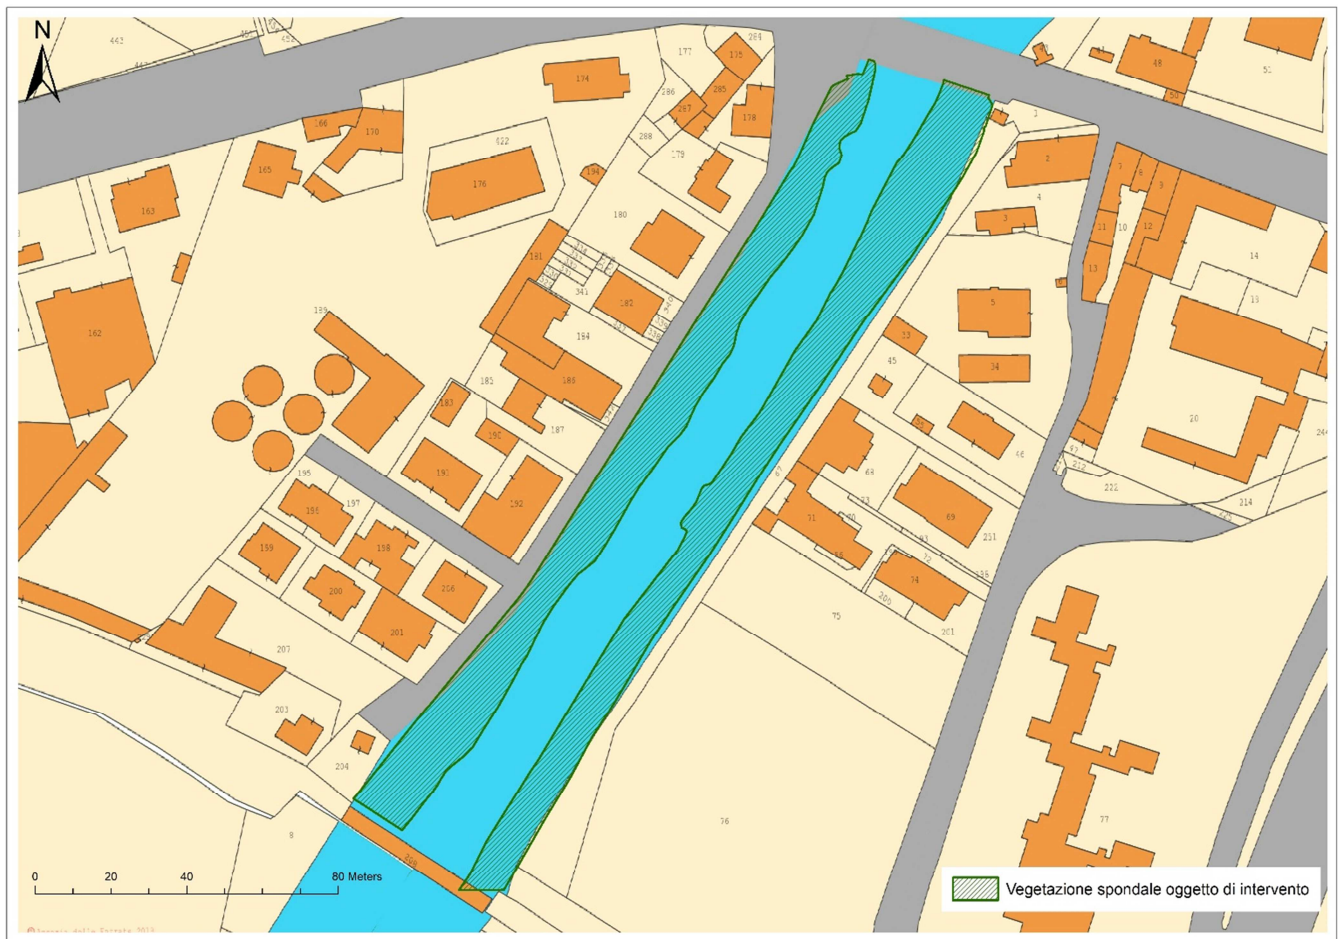
Inquadramento catastale complessivo per la zona di intervento

Dalla sovrapposizione tra base catastale e vegetazione di rilievo si determina una superficie (planimetrica) oggetto di taglio pari a 5.435 mq.

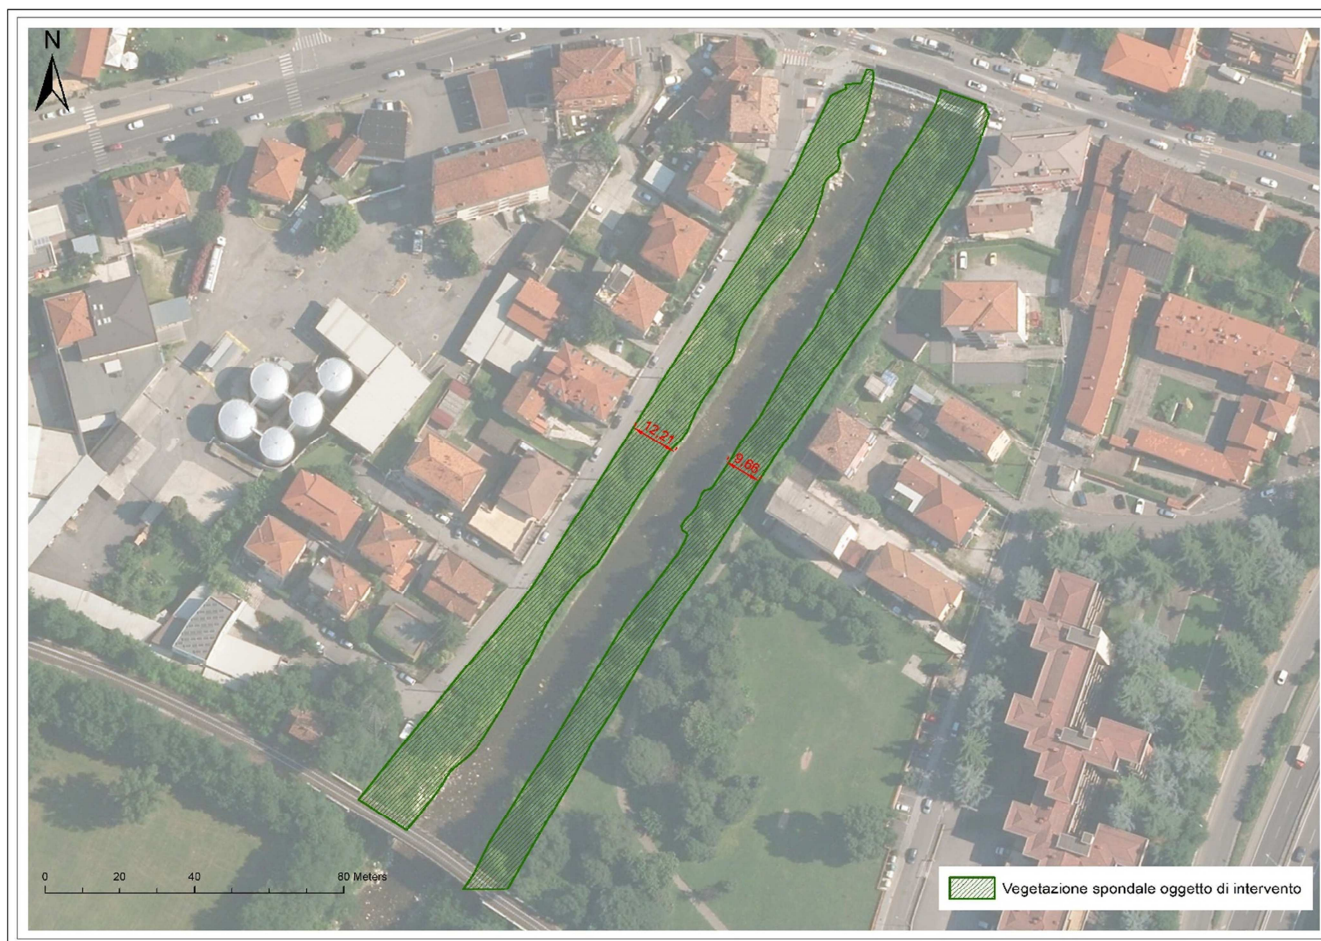
Insufficiente larghezza delle sponde per l'attribuzione ad area boscata (art. 42 L.r. 31/08).

Le superfici vegetate oggetto di intervento, pur caratterizzate da vegetazione arborea, non possiedono in realtà le caratteristiche per l'assegnazione ad area boscata ai sensi dell'art. 42 della L.r. 31/08. L'elemento dimensionale "larghezza" non è infatti rispettato in nessuna delle sezioni di intervento. Le sponde possiedono infatti un'estensione che non raggiunge i 20 m di larghezza nemmeno se misurata lungo il lato inclinato, il quale rappresenta l'estensione effettiva della sponda. La sponda mostra infatti una larghezza in pianta di circa 12-13 m, e a fronte di una quota di 9 m ca, si genera un lato inclinato di lunghezza 15 m, inferiore alla larghezza di legge (20 m).
