**(PR-E-1071) – LAVORI URGENTI DI MESSA IN SICUREZZA DEL
MANUFATTO LIMITATORE DELLA CASSA DI ESPANSIONE DI MONTE DEL
FIUME ENZA NEI COMUNI DI MONTECCHIO EMILIA (RE) E
MONTECHIARUGOLO (PR)**

PROGETTO ESECUTIVO

**RELAZIONE INTEPRETATIVA DEI RISULTATI DELLE INDAGINI
STRUTTURALI**

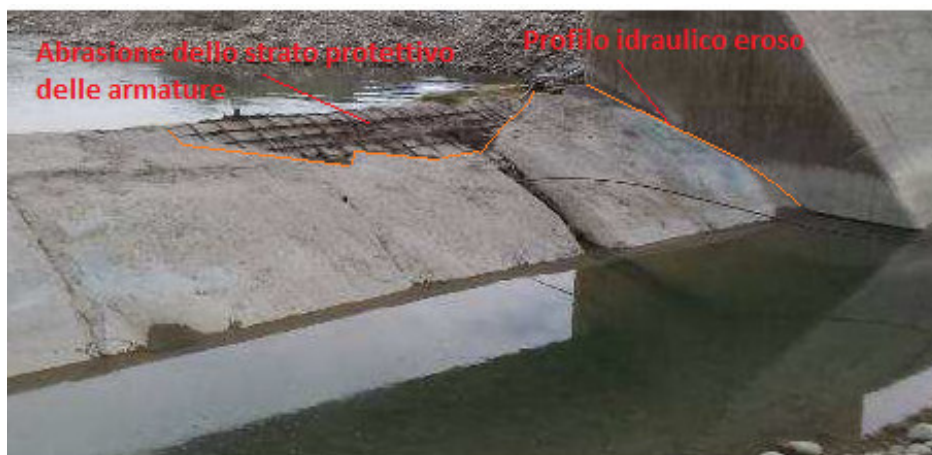
Fig.5.2 – *Manufatto limitatode di monte : Vasca - Abrasione in Alveo*

Per i calcestruzzi della vasca, nel tratto in alveo, sono stati rilevati fenomeni di abrasione/erosione superficiale. E' un attacco di natura fisica.

L'abrasione e l'usura meccanica sono rilevabili da un'indagine visiva e registrabili dal rilievo fotografico. Le armature esposte risultano abraste e spezzate ma non corrose.

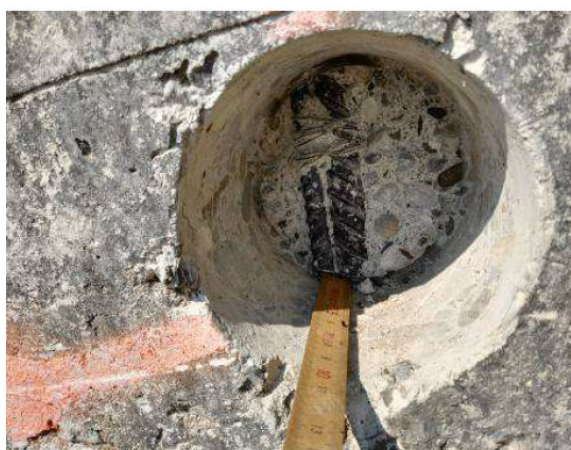
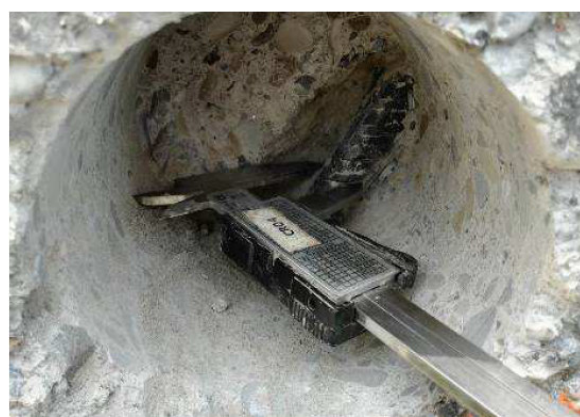
Fig.6.1 – *Misurazioni dirette dei diametri e dei copriferri delle armature*

Si sottolinea che alcune armature sono state portate a vista e misurate direttamente. Il confronto tra le misurazioni dirette dei diametri e dei copriferri

con i valori registrati tramite le indagini pacometriche mostrano una buona corrispondenza.

Si è trovato anche una discreta corrispondenza tra i copriferri misurati e quelli previsti in progetto che sono risultati generalmente inferiori a quelli reali.

Questo consente di assumere, a vantaggio di sicurezza, i valori dei copriferri di progetto nei punti dove non sono state realizzate le misurazioni dirette o indirette (pacometriche).

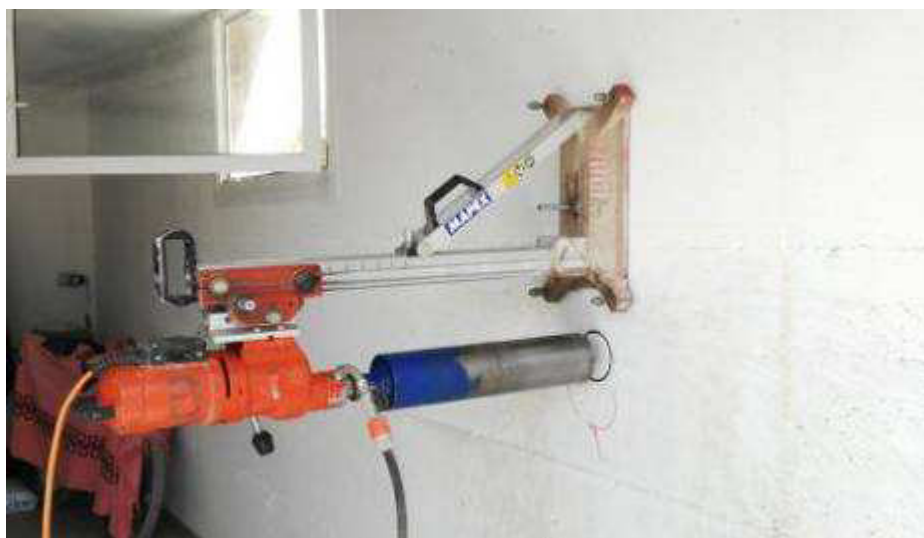
Foto 09. Carotatrice portatile

La strumentazione di estrazione consiste in una carotatrice portatile montata su un supporto. Il diametro scelto per il foro è di 100 mm. I provini sono stati preventivamente sottoposti a rettifica meccanica con mola diamantata prima dell'esecuzione della prova a compressione. La resistenza a compressione è stata determinata utilizzando la pressa idraulica motorizzata "CONTROLS" da 3000 KN mod. C50/51.

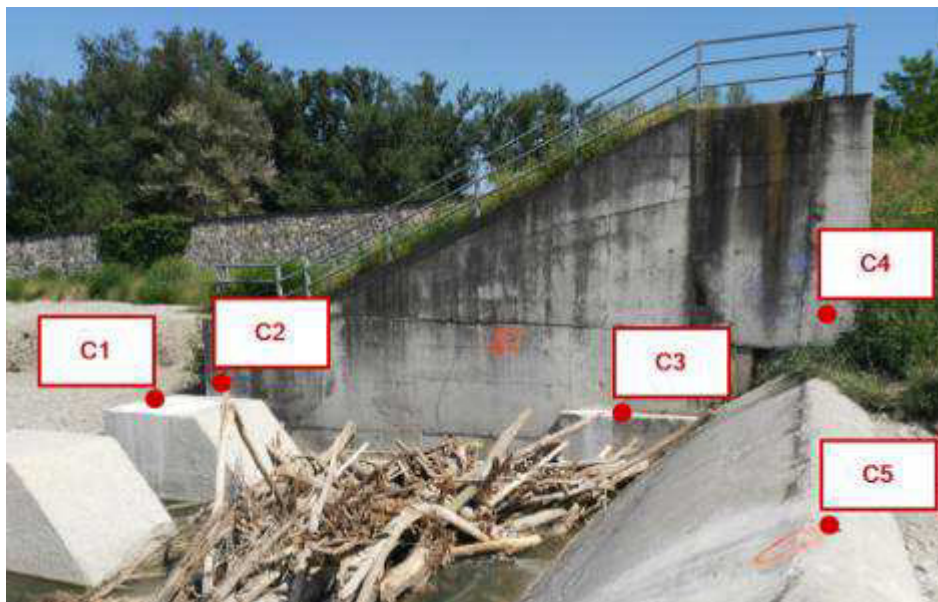
Foto 10. Traversa di Monte. Evidenziati in rosso i prelievi delle carote

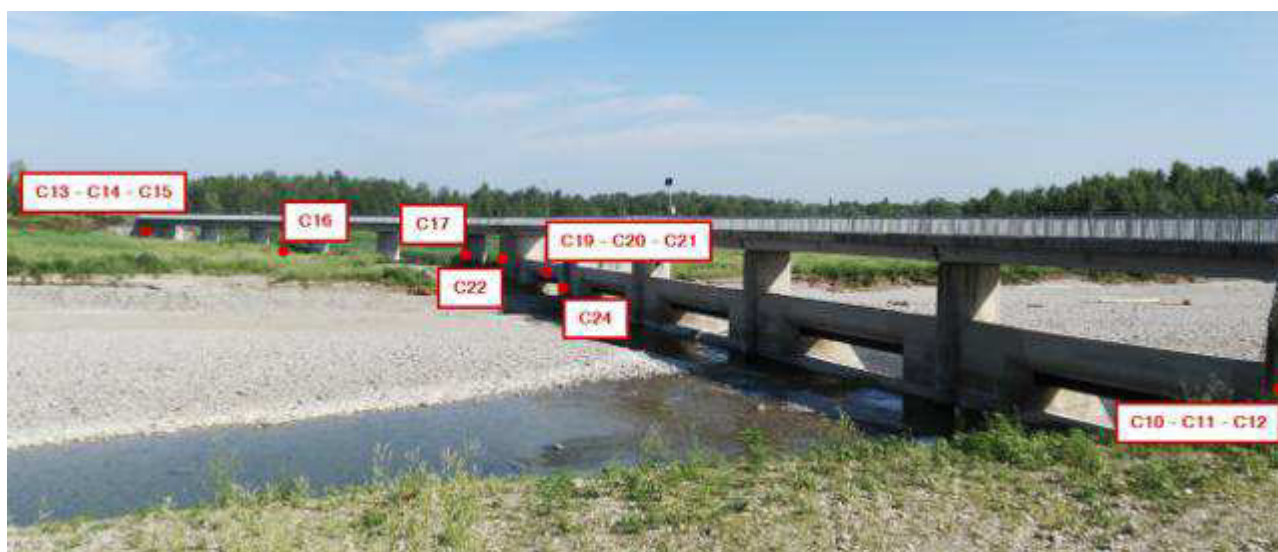
Foto 14. Manufatto limitatore di Monte. Evidenziati in rosso i prelievi delle carote

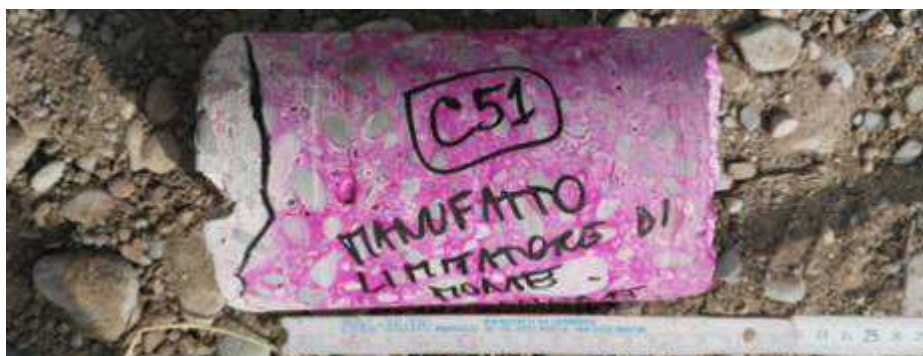
Foto 35. Carota C51

Nelle foto sottostanti si vedono alcuni dei provini cilindrici estratti mediante carotaggio sui quali è stata applicata la fenoltaleina per determinare la profondità di carbonatazione.

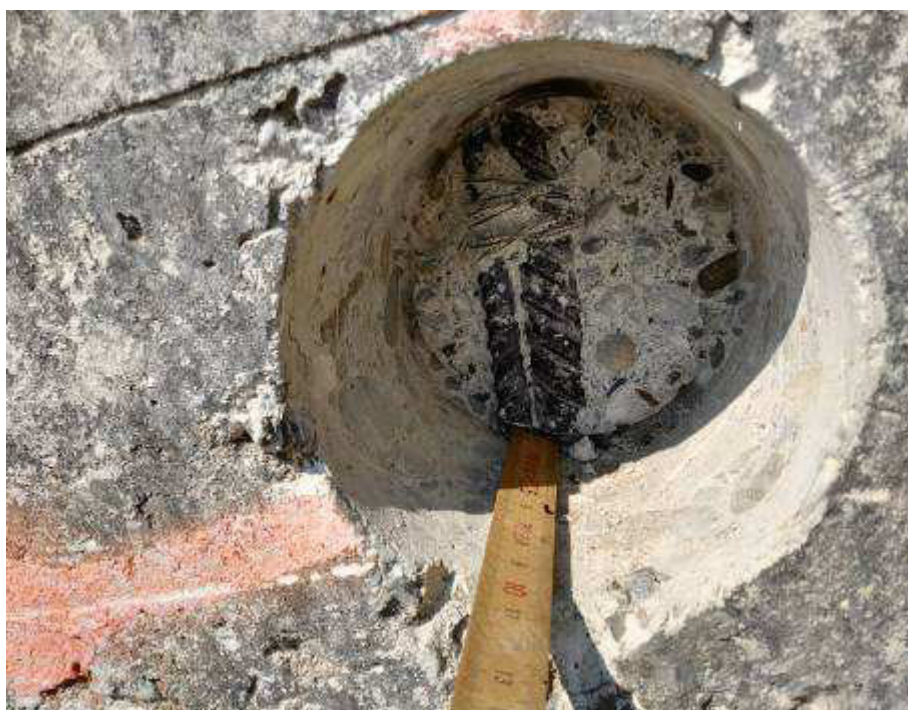
Foto 42. *Manufatto limitatore di Valle. Spalla destra. Misura copriferro reale*

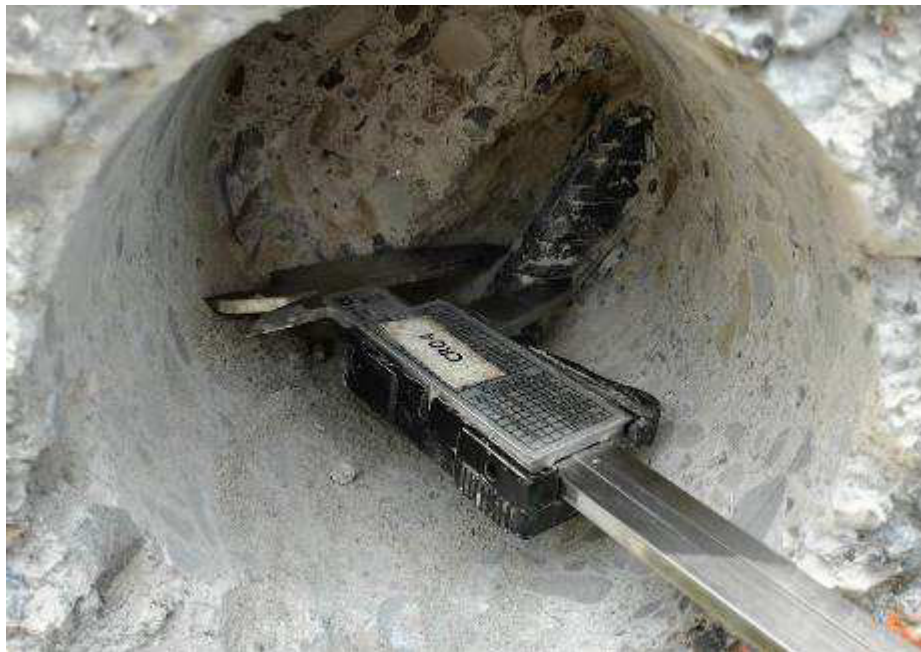
Foto 43. Manufatto limitatore di Valle. Spalla sinistra. Misura, mediante calibro digitale, diametro corrente. Precedentemente è stato misurato il copriferro reale.

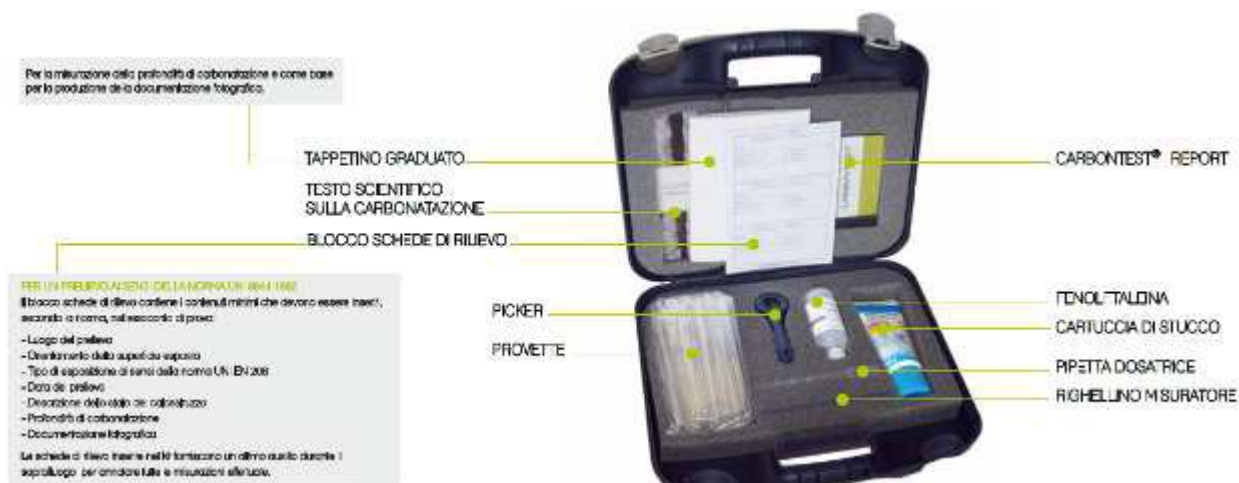
Figura 07. Kit Carbontest

Viene di seguito riportata la procedura di prova per la determinazione della profondità di carbonatazione e la strumentazione utilizzata.

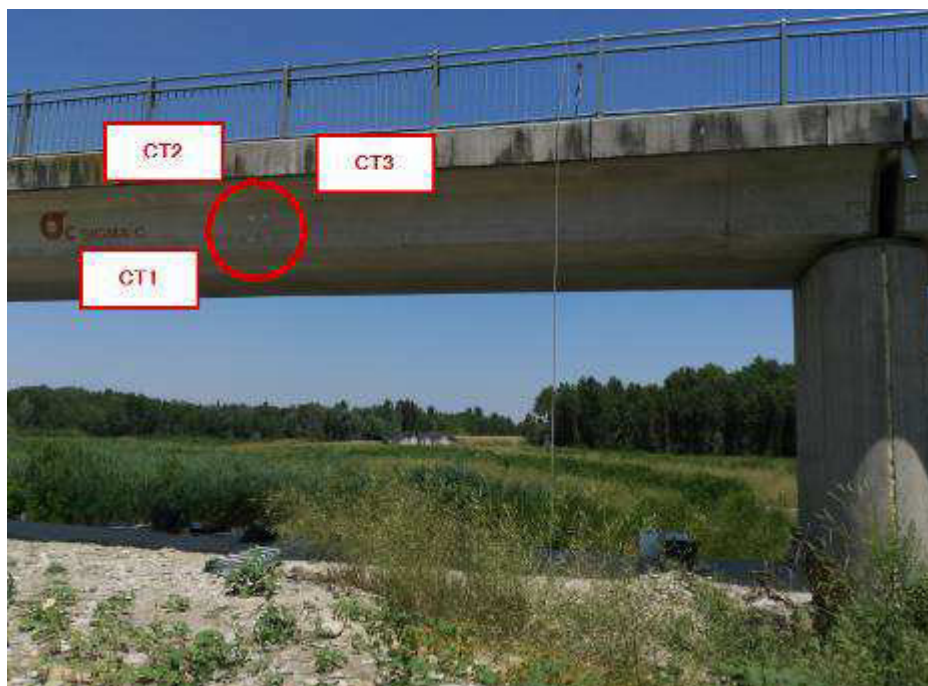
Le prove CT1, CT2 e CT3 sono state condotte su una trave C.A.P. ubicata nello "Sfioro di ingresso cassa" mentre le rimanenti prove sono state condotte su una trave C.A.P. situata nel "Manufatto in alveo".

Foto 44. Manufatto limitatore di Monte. Sfioro di ingresso cassa. Trave C.A.P. con evidenziati in rosso i punti di prova.

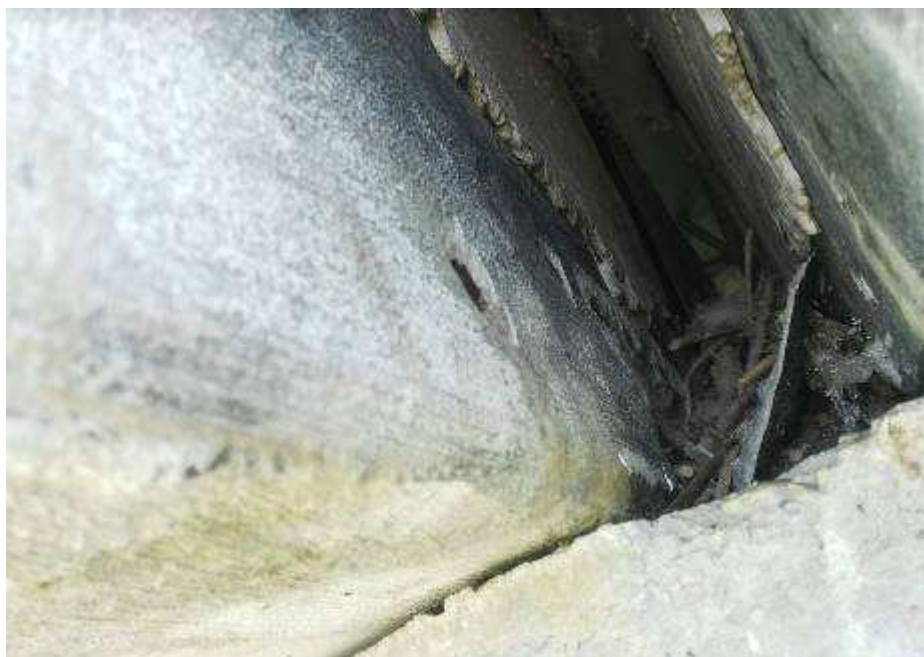
Sono state eseguite alcune indagini visive nei giunti tra le travi precomprese a sostegno della soletta carraia del Manufatto limitatore di Monte. Le indagini sono state svolte sia nei giunti presenti nel Manufatto in alveo sia nei giunti presenti nello Sfiore di ingresso cassa.

Foto 50. Manufatto limitatore di Monte. Sfiore di ingresso cassa.
Appoggio trave C.A.P. su pilastro

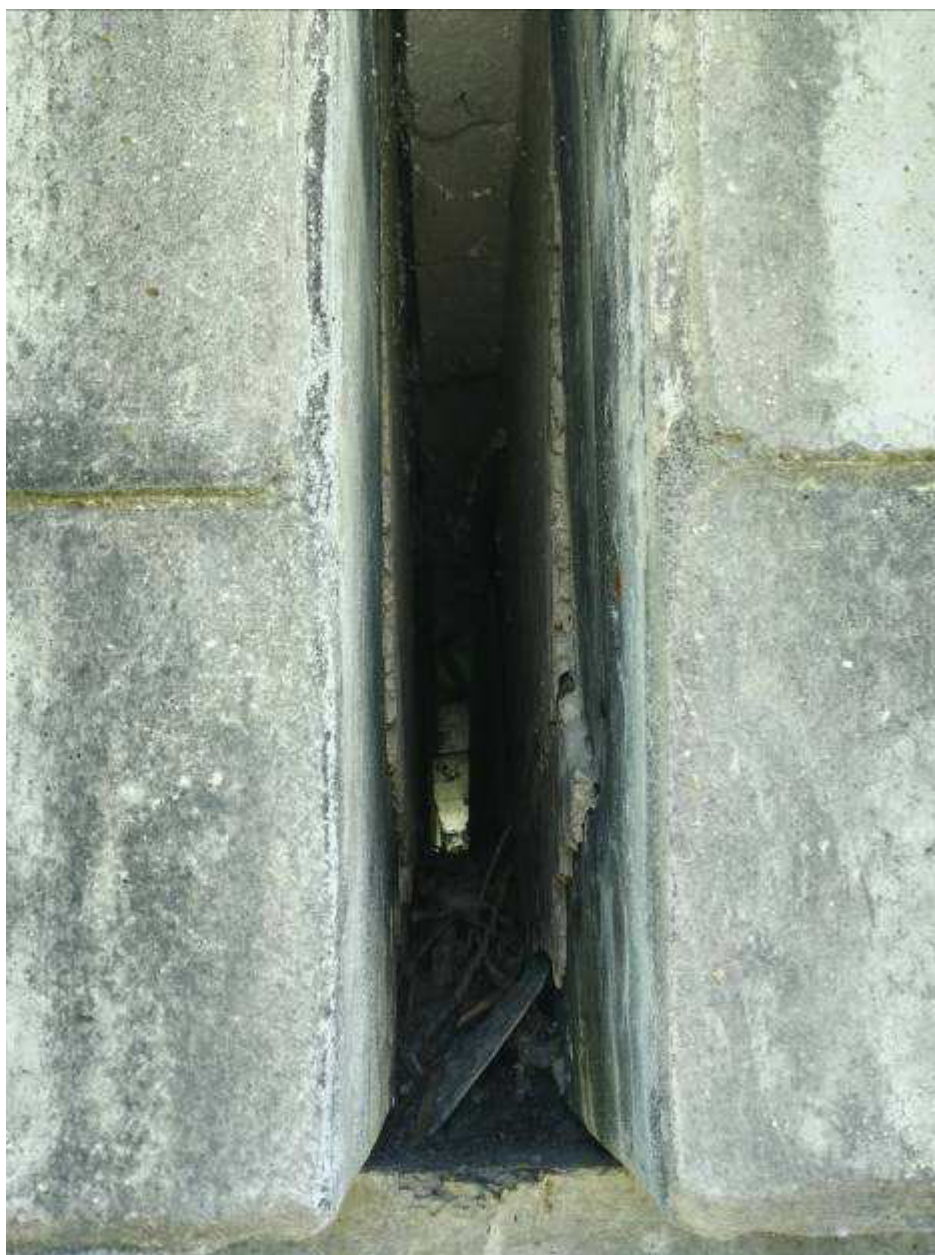
Foto 51. Manufatto limitatore di Monte. Sfiore di ingresso cassa. Teste travi C.A.P.

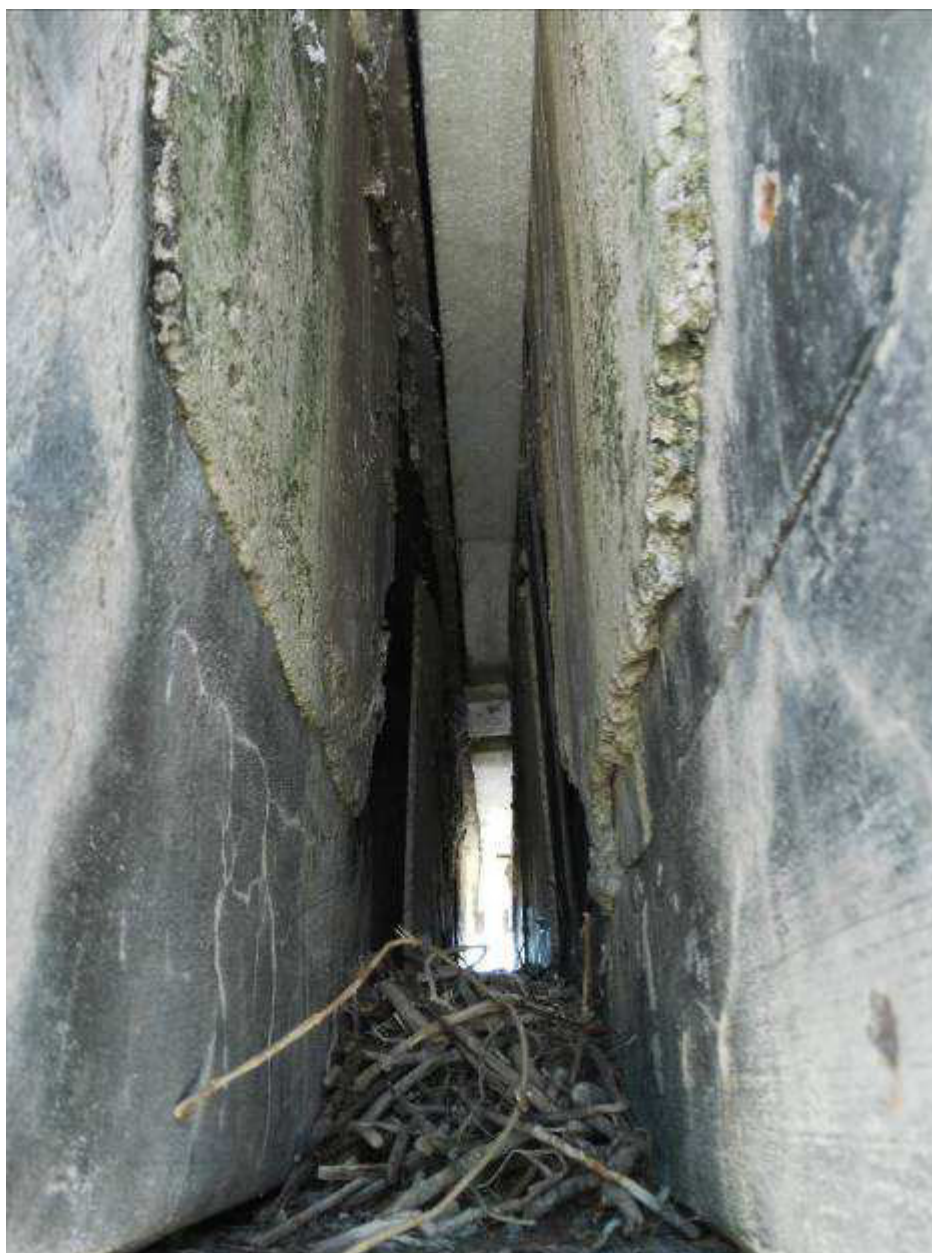
Foto 52. Manufatto limitatore di Monte. Manufatto in Alveo. Teste travi
C.A.P.

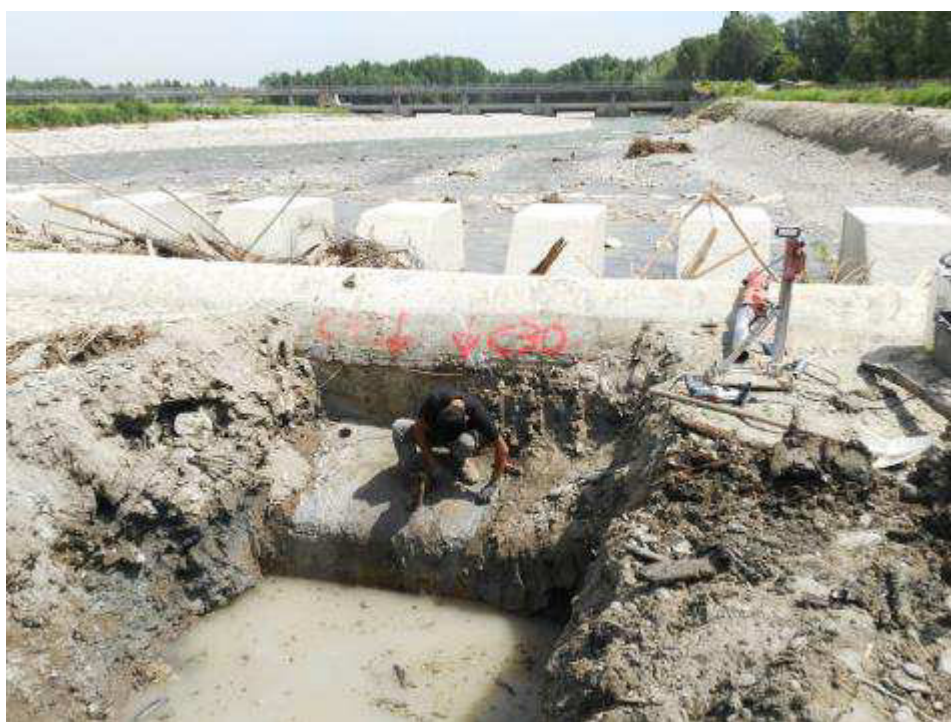
Foto 53. Traversa di Monte. Saggio in fondazione sponda destra

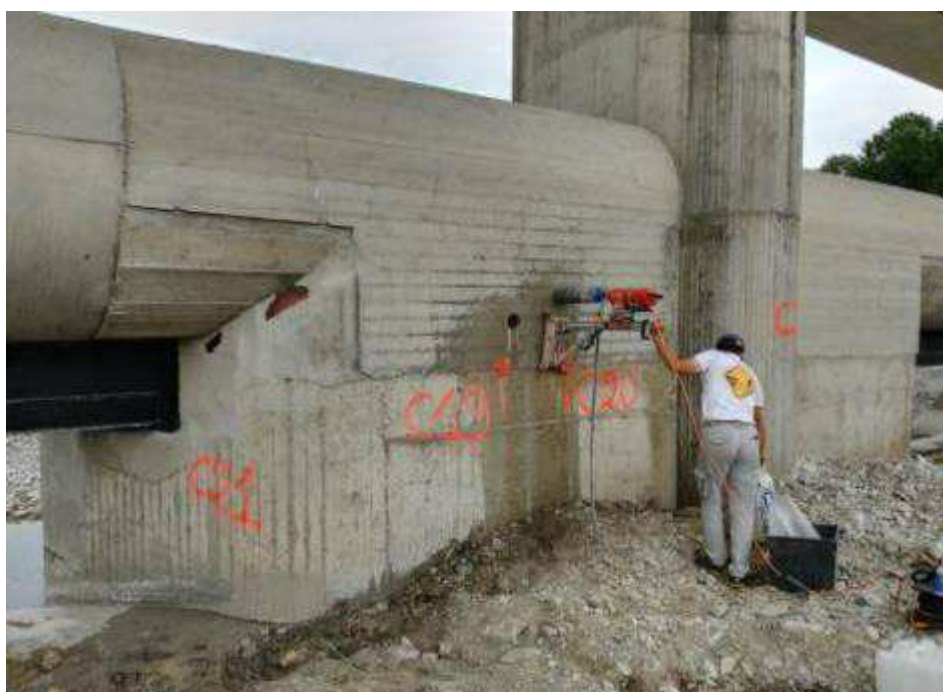
Foto 59. Manufatto limitatore di monte. Manufatto in alveo. Saggio in fondazione
