AGENZIA INTERREGIONALE PER IL FIUME PO

(RE-E-995) - LAVORI DI RIPRISTINO ARGINE GOLENALE
 FIUME PO IN LOCALITA' GUALTIERI (RE)

RELAZIONE GENERALE

PE.A

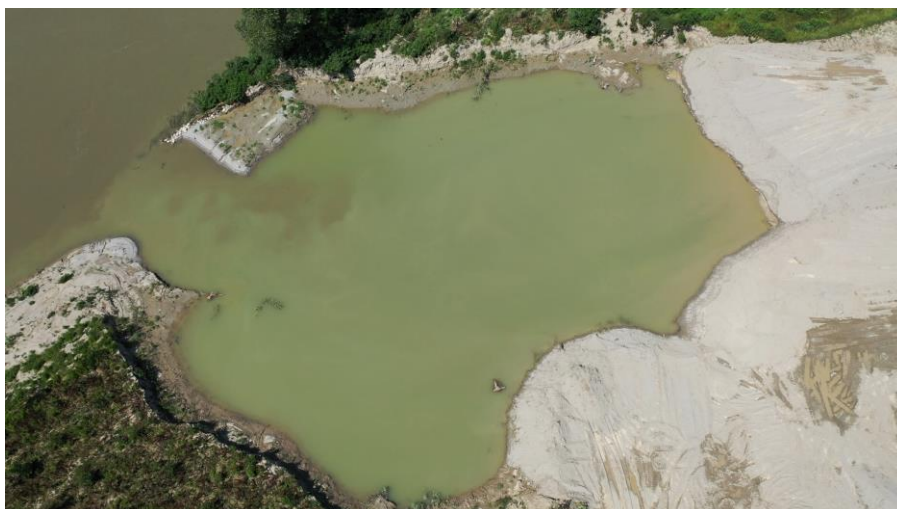
FIGURA 3-1 A) RIPRESA DEL BUDRIO E DELLA DIFESA DEL PENNELLO DI NAVIGAZIONE EROSA DURANTE LA PIENA; B) RIPRESA DELL'ARGINE GOLENALE COLLASSATO DURANTE LA PIENA (TRATTO OVEST)

- Ripresa aerea effettuata con drone nel giugno 2020 da AIPO (Figura 3-1),
- Rilievo topografico delle quote di sommità dell'argine golenale (Stato ante piena del 26-27 novembre 2019) fornito da AIPO,
- Rilievi diretti durante i lavori nel Giugno 2020 eseguiti dal personale dello Studio Telò srl
- Piano quotato e sezioni rilevate nel Luglio 2020 dal geom. Lauro Medici quale DL delle opere di chiusura del Budrio

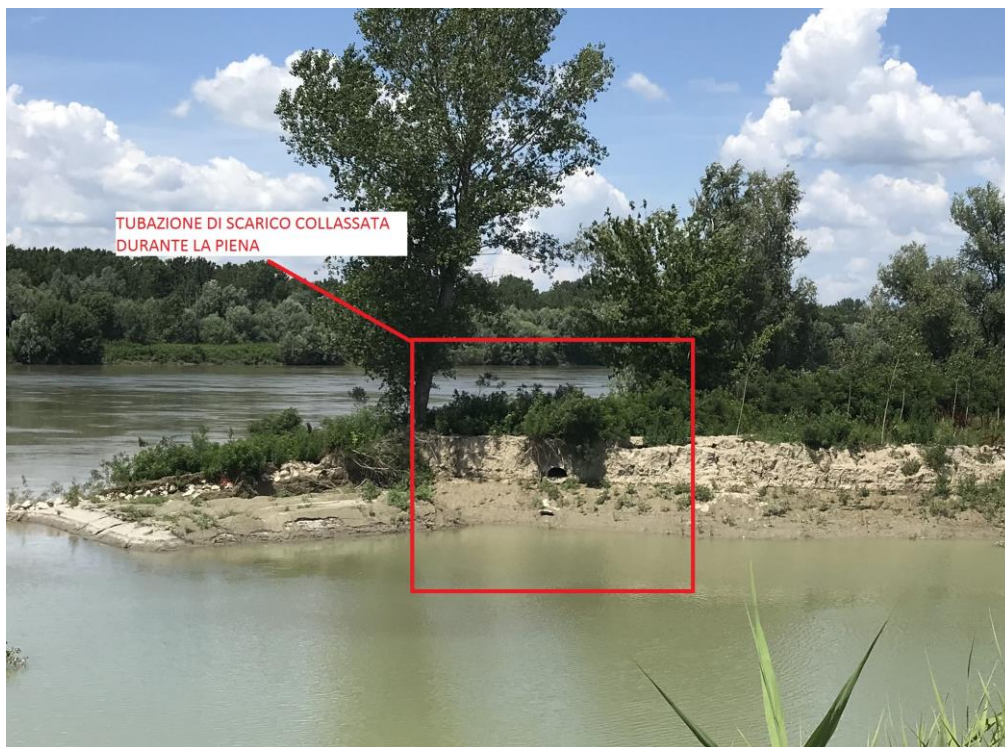
A seguito dei sopralluoghi è stato inoltre individuato, nel tratto di valle della difesa di navigazione collassata, una tubazione di scarico in PVC del diametro di 800 mm, come visibile in Figura 3-2, distaccata rispetto alla restante parte di monte per il collasso avvenuto a causa degli eventi noti.

FIGURA 3-2 PARTICOLARE TUBAZIONE DI SCARICO

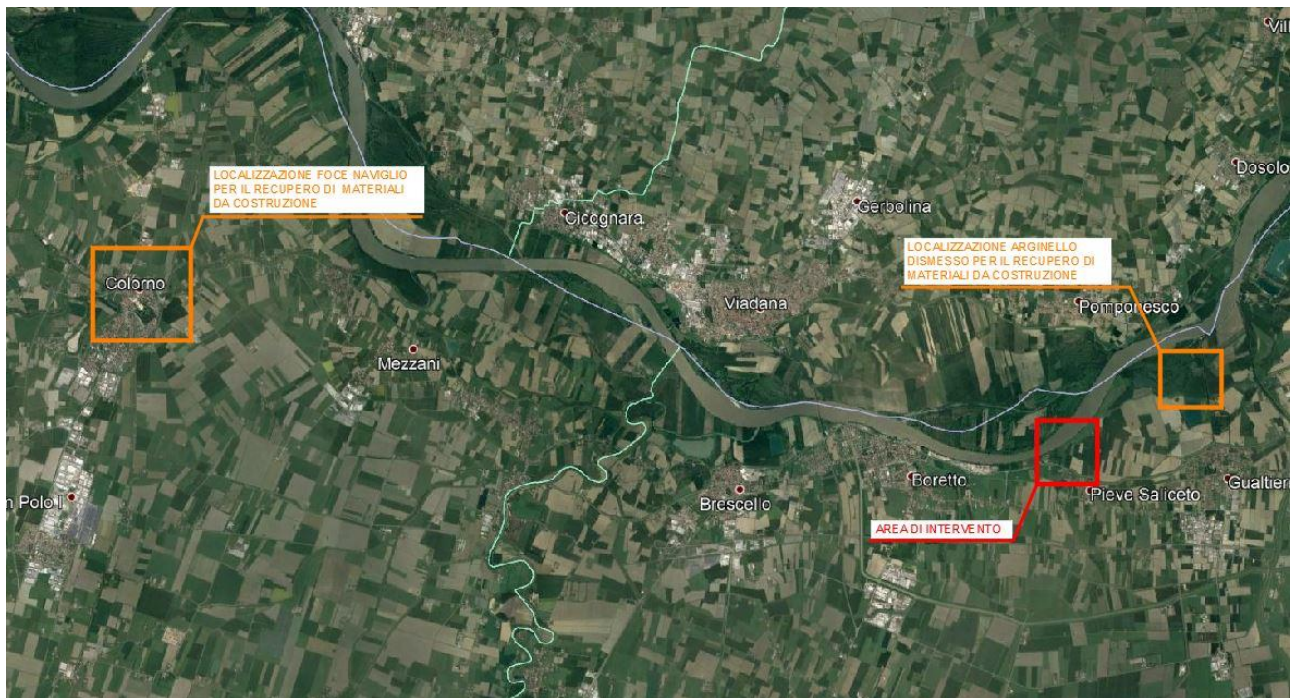
- Arginello dismesso: sito a ca. 2.5 km a nord-est dell'area di intervento.
- Sbancamento di foce Naviglio: sito a Colorno ad una distanza di ca. 22 km dall'area di intervento.

FIGURA 4-4 LOCALIZZAZIONE DELL'ARGINELLO DISMESSO E DELLA FOCE NAVIGLIO PER IL RECUPERO DI MATERIALI DA COSTRUZIONE

Inoltre, per il progetto in esame, è stata messa a disposizione, da parte di Aipo e del Consorzio di Bonifica Parmense, la possibilità di prelevare del terreno da altre fonti (Figura 4-4):

In conclusione ed inconsiderazione delle oggettive difficoltà operative e del rischio di incorrere in terreni contaminati sono state escluse le disponibilità dei quantitativi provenienti da foce Naviglio (450m^3) e arginello dismesso (3.189 m^3). Per la fornitura dell'eccedenza delle materie di classe A4-A6 certificate funzionali al completamente dell'argine, sono stati raccolti 4 preventivi di fornitori della zona i quali hanno formulato altrettante offerte che vanno da un minimo di $\text{€}10,00/\text{m}^3$ fornito a piè d'opera ad un massimo di $\text{€}12,00/\text{m}^3$. Nell'analisi del prezzo è stato assunto come prezzo di riferimento $\text{€}11,00/\text{m}^3$ quale valore medio delle offerte esaminate, incrementati del 15% , ovvero spese generali (10%) più utili di impresa (5%), oltre a $\text{€}2,00/\text{m}^3$ per la formazione dell'argine a regola d'arte. Il prezzo unitario assegnato per la formazione dell'argine con materie provenienti da mercato assomma a complessivi **$\text{€}14,65/\text{m}^3$** , che è in linea con i valori economici esposti nel Prezziario della Regione Emilia Romagna del 2019 (difesa del suolo).
