(RE-E-987) LAVORI DI ADEGUAMENTO  
 FUNZIONALE DELL'ARGINATURA MAESTRA DI PO  
 IN COMUNE DI BORETTO (RE) PER IL  
 CONTRASTO DEI FENOMENI DI FILTRAZIONE  
 (CUP: B74H17000280002 CIG: 7520378C3D)  
1° LOTTO

PROGETTO ESECUTIVO

00	06/2020	Emissione per commenti	GM	CC	DC
INDICE	DATA	MODIFICHE	DISEGN.	CONTR.	APPROV.
<b>CAMPAGNA GEOGNOSTICA AIPO 2017</b> <b>SONDAGGI STRATIGRAFICI</b>					
<b>I PROGETTISTI:</b> Dott. Ing. Denis Cerlini Dott. Ing. Marco Belicchi Dott. Ing. Nicola Pessarelli Dott. Ing. Michele Ferrari <b>GEOLOGIA:</b> Dott. Geol. Carlo Caleffi Dott. Geol. Francesco Cerutti Dott. Ing. Giulia Mainardi			<b>HANNO COLLABORATO:</b> Dott. Ing. Cecilia Benassi Dott. Ing. Daniele Mori <b>ARCHEOLOGIA:</b> Dott. Archeol. Daria Pasini <b>ASPETTI TECNOLOGICI:</b> Dott. Ing. Armando Vanin Dott. Ing. Lorenzo Belicchi		
<b>IL RAGGRUPPAMENTO TEMPORANEO DI PROFESSIONISTI:</b>

ELABORATO:  <b>BRTT 31.05.1</b>		
			<b>GIUGNO 2020</b>

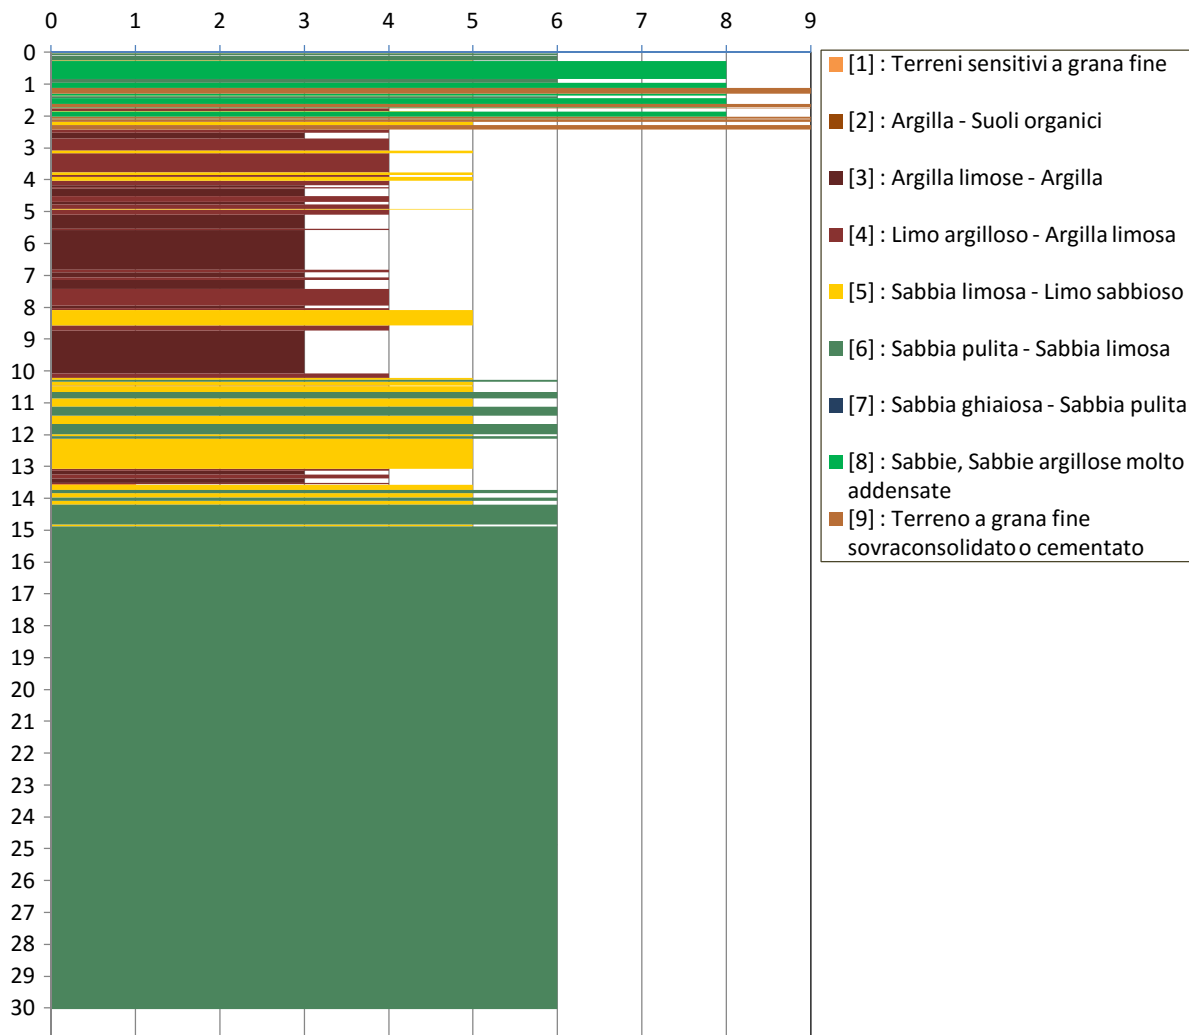
**Classificazione SBT - Soil Behaviour Type**
