**CR-E-815 Rifacimento chiavica del Fossadone sull'Argine Maestro sinistro del fiume Po  
in Comune di Stagno Lombardo (CR) - Cod OPERA 936 - CUP B53H19000290002 - CIG 82186558A7**

**PROGETTO DEFINITIVO**

Caratterizzazione dei materiali delle strutture esistenti

**2020-815-CR-GE03**

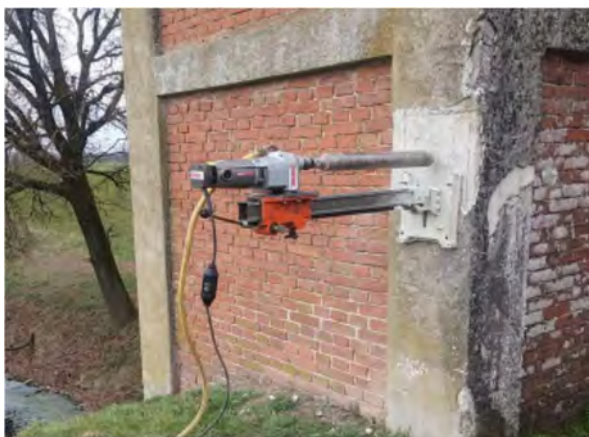
**Figura 1: Ubicazione della estrazione di carota di cls – campagna di indagini 2015**

Le parti strutturali dell'edificio, composto da una parte "in alveo" e da un fabbricato in elevazione al di sopra del piano sommitale arginale, sono state preliminarmente indagate nel 2015 da un solo campionamento "distruttivo" effettuato sul pilastro d'angolo del fabbricato in elevazione da quota arginale.

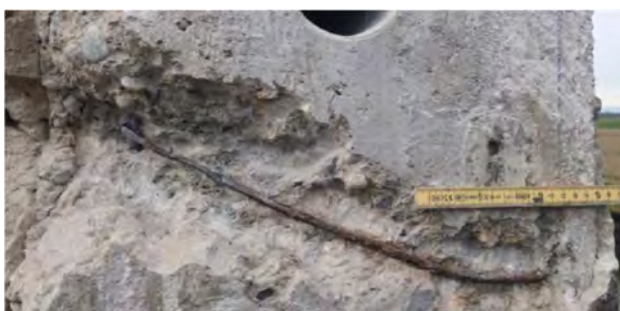
**Figura 2: Ubicazione della campionatura del ferro d'armatura – campagna di indagini 2015**

Allo stesso modo, l'estrazione di ferri dalle parti in c.a. del fabbricato venne limitata ad un solo prelievo di staffatura, così da non compromettere la resistenza degli elementi strutturali, ritenendo di potere quindi comparare le prestazioni meccaniche delle barre di armatura della struttura (rilevabili mediante indagine pacometrica) con quanto riscontrato sul campione.

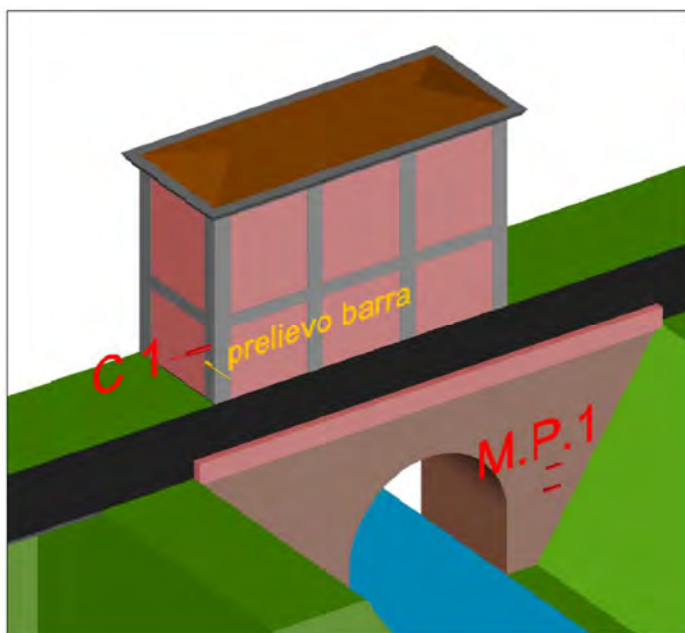
**Figura 3: Ubicazione delle prove sugli edifici esistenti – campagna di indagini 2015**

Le prove effettuate nel 2015 sull'edificio chiavicale consistettero quindi in :

- ⇒ Estrazione di una carota di cls e verifica della sua resistenza a compressione;
- ⇒ Estrazione di una barra di armatura con verifica della sua resistenza a trazione (e relativo allungamento);

La muratura costitutiva della struttura venne tuttavia indagata mediante la effettuazione di una **prova con martinetto piatto (singolo e doppio)** sulla muratura del paramento di spalla del ponte ad arco, con ubicazione come da vista solida di figura 3 (sigla M.P.1)

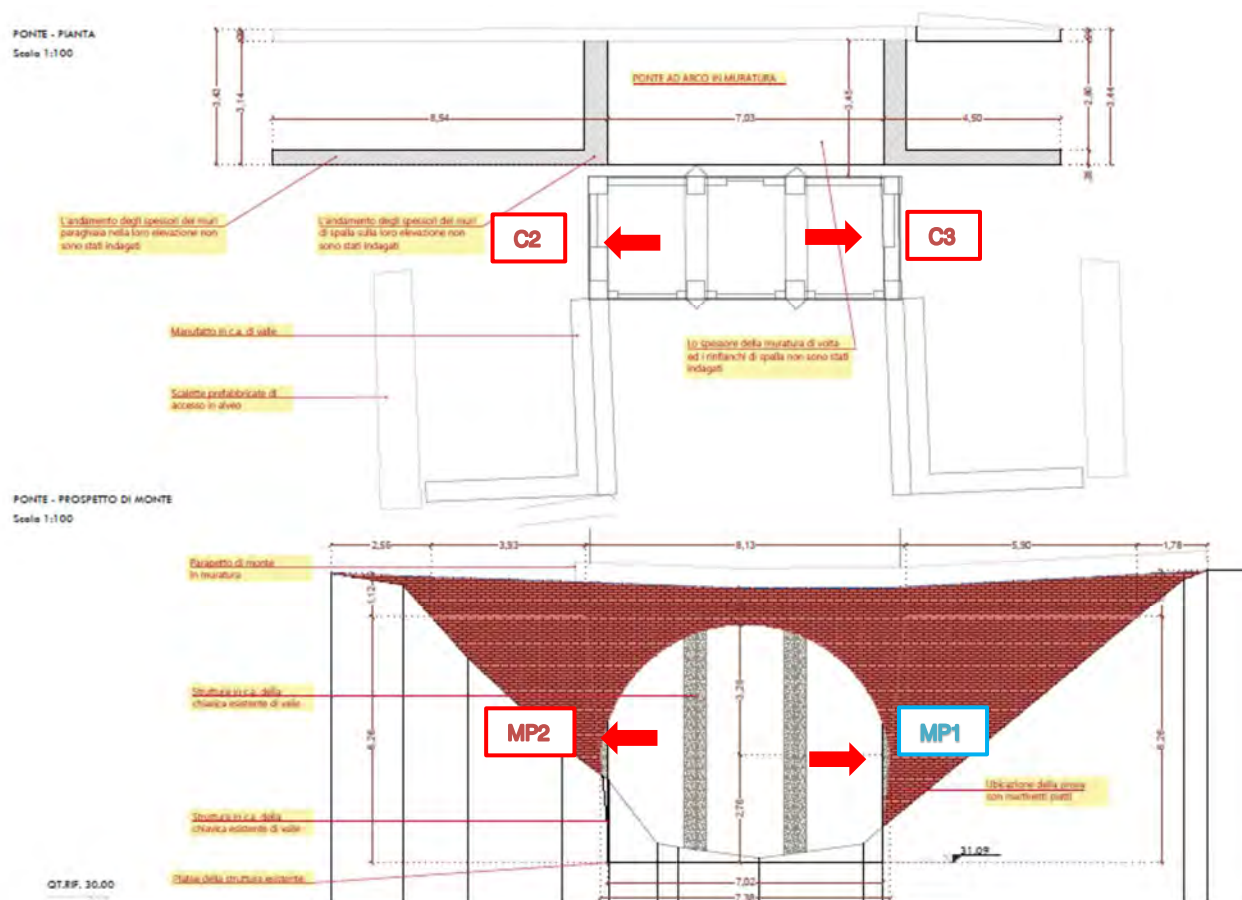
**Figura 6: Ubicazione programmata delle prove integrative 2020 (in ROSSO) su chiavica e ponte**

- **n. 1 microcarotaggio** nella struttura di elevazione con prova a compressione del provino
- **n. 1 microcarotaggio** nella zona di canne di scarico con prova a compressione del provino

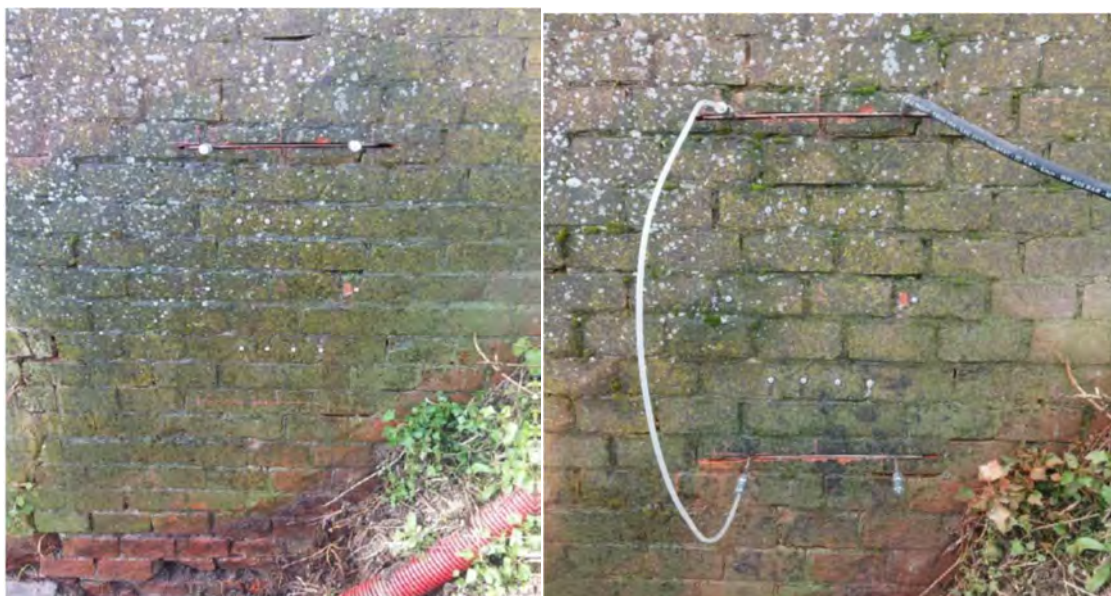
**Figura 7: Immagini della prova con martinetto piatto – 2015**

In allegato alla presente relazione sono ri-presentati i risultati delle prove con martinetto piatto (singolo e doppio) da cui è stato possibile comparare la muratura di spalla, sul cui concio di indagine è stato stimato un valore del modulo elastico longitudinale  $E$  di  $37.000 \text{ daN/cm}^2$ , ad una muratura di mattoni pieni con malta M2, caratterizzata dai seguenti valori “di letteratura”:

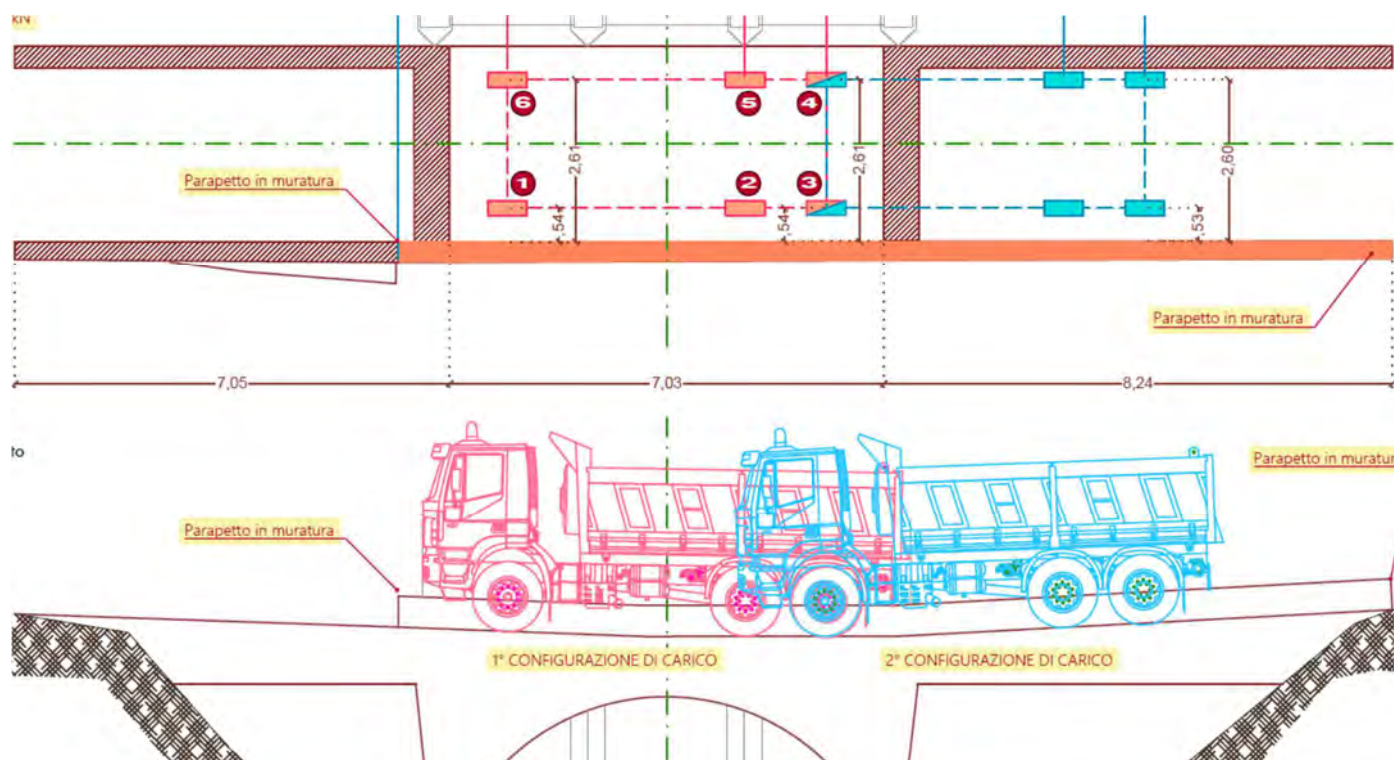
**Figura 11: Schema di carico**

Il paragrafo ripropone la descrizione della modalità di realizzazione della prova di carico sul ponte in muratura ed i risultati ottenuti. Nello specifico, si caricò l'impalcato con un mezzo 3 assi a pieno carico (33.460 kg) secondo due configurazioni:

- ⇒ “centrata” con mezzo posizionato in chiave;
- ⇒ “asimmetrica” con mezzo posizionato tra spalla e imposta

Entrambe le condizioni vennero mantenute protratte per un'ora, procedendo quindi alla livellazione del piano di estradosso impalcato lungo 3 coppie di punti di lettura, ubicati in prossimità degli assi del mezzo.

In entrambi i casi le deformazioni riscontrate, pari al massimo ad 1mm, furono ritenute non rilevanti, come dimostrato alla tabella riepilogativa seguente:

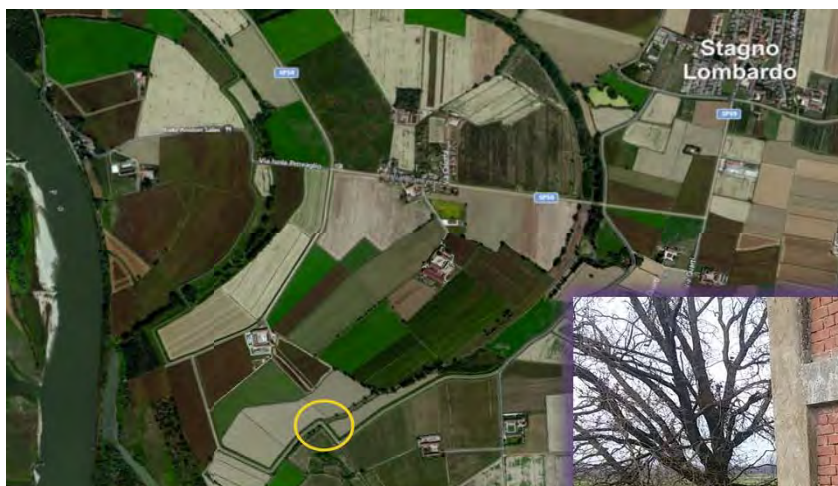
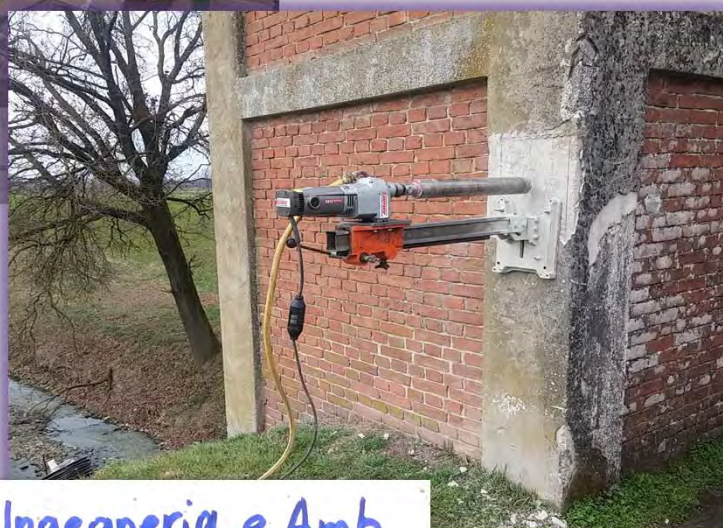
**PROVA:** CAROTAGGIO - S 1

CUMM.: ISI - Ingegneria e Amb.  
CANTIERE: STAGNO LOMB.  
OGGETTO: Indagini Chiavica  
DATA: 25/02/2016

RISULTATI DELLE PROVE							
N	Contrassegno provini	Dimensioni diametro x altezza (mm)	Rapp. H/Ø	Massa Volumica (Kg/m <sup>3</sup> )	Resistenza Max. Unit. (Mpa)* $f_c$	Data di prelievo	Data prova
1	C01 pilastro chiavica Aipo Cavo Fossadore	68 x 135	1,99	2263	27,1	25/02/2016	31/03/2016

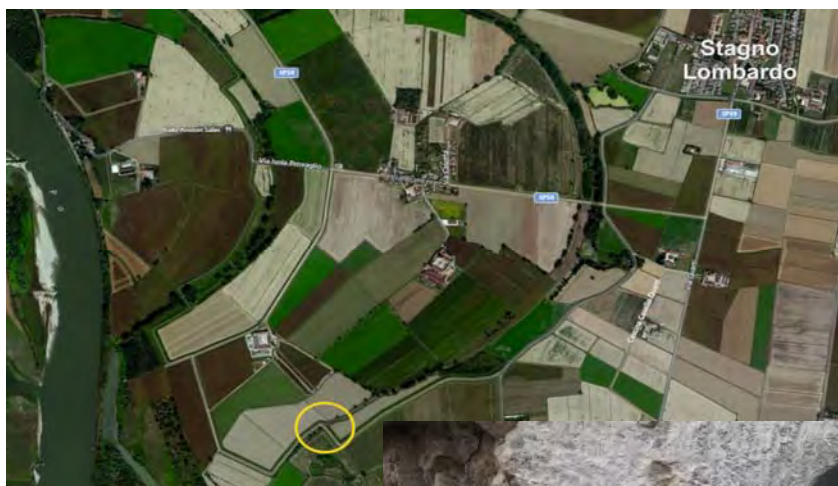
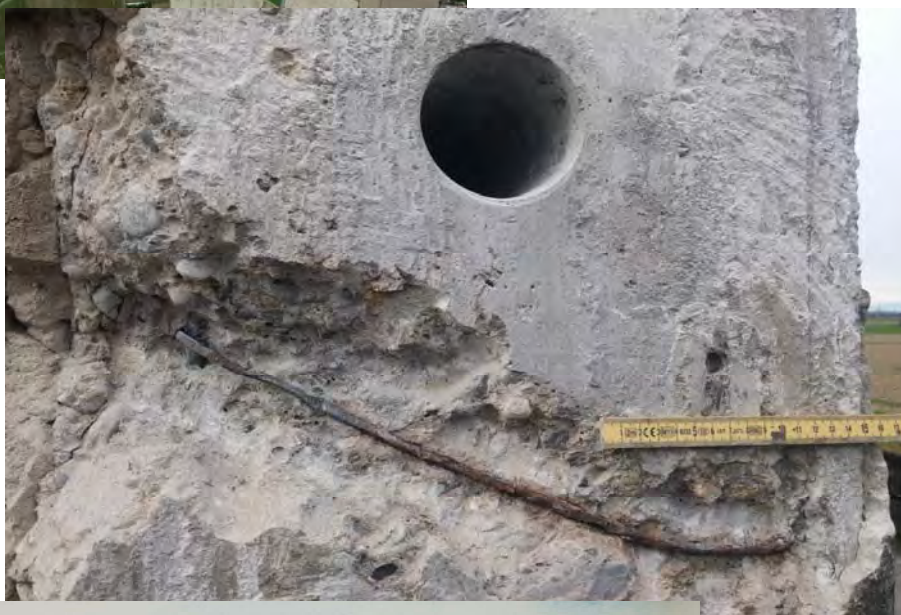
**PROVA:** Prelievo ferro armatura

COMM.: ISI - Ingegneria e Ambiente  
OGGETTO: Indagini Chiavica  
LOCALITA': STAGNO LOMBARDO (CR)  
PROVA: PRELIEVO FERRI ARMATURA

N° Identifica tivo L.T.M.	Contrassegno	Ø nominale effettivo (mm)	Sezione effettiva S <sub>0</sub> (mm <sup>2</sup> )	Tensione di snervamento f <sub>y</sub> (MPa)*	Tensione di rottura f <sub>t</sub> (MPa)*	A <sub>5</sub> (%)	Data di prova
1	Tondo liscio diam.6 mm	6	28,3	362,7	466,0	29,0	11/04/16

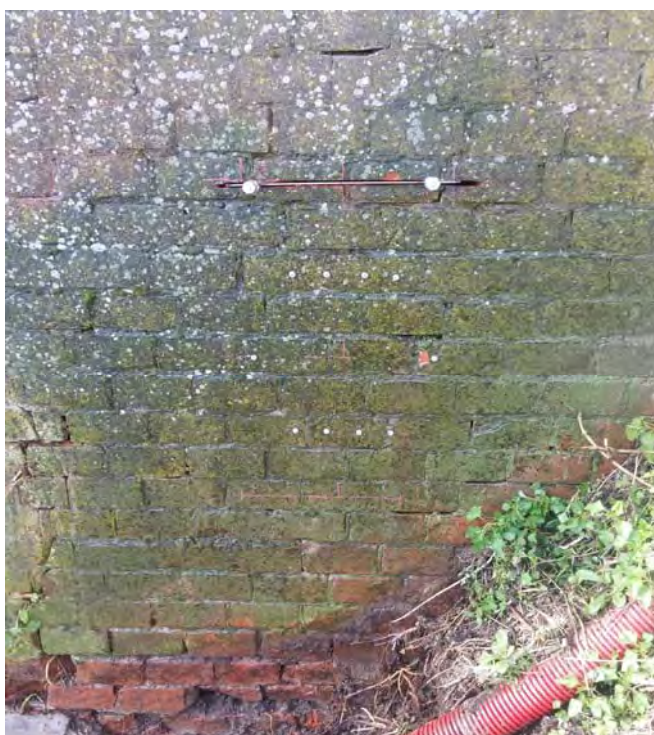
**BASE 1-5**

tempo	pressione (Bar)		BASE 1-5			BASE 2-6			BASE 3-7			BASE 4-8		
		naturale	corretta	lettura	media	$\Delta I$	lettura	media	$\Delta I$	lettura	media	$\Delta I$	lettura	media	$\Delta I$
CARICO	pre-taglio	0,0	0,00	2,935	2,951		4,054	4,047		2,252	2,251		4,033	4,018	
				2,966			4,039			2,250			4,002		
	taglio 0,00	0,0	0,00	2,907	2,924	0,000	3,986	3,996	0,000	2,187	2,195	0,000	3,968	3,970	0,000
				2,941			4,005			2,203			3,971		
	0,04	2,0	1,58	2,986	2,982	0,058	4,034	4,034	0,039	2,208	2,212	0,017	3,971	3,978	0,008
				2,977			4,034			2,216			3,984		
	0,08	4,0	3,16	2,984	2,993	0,068	4,061	4,069	0,074	2,234	2,235	0,040	4,032	4,020	0,050
				3,001			4,077			2,236			4,008		
	0,12	6,0	4,74	3,014	3,013	0,089	4,071	4,077	0,081	2,251	2,250	0,055	4,037	4,034	0,064
				3,011			4,082			2,249			4,031		
SCARICO	0,16	4,0	3,16	2,986	2,985	0,061	4,060	4,059	0,063	2,236	2,233	0,038	4,029	4,027	0,057
				2,984			4,058			2,230			4,024

0,20	2,0	1,58	2,950	2,961	0,037	4,038	4,036	0,040	2,212	2,210	0,015	3,990	3,990	0,021
				2,971			4,033			2,207			3,990		
	0,24	0,0	0,00	2,959	2,958	0,034	4,030	4,008	0,012	2,201	2,200	0,005	3,970	3,974	0,004
				2,957			3,985			2,198			3,977

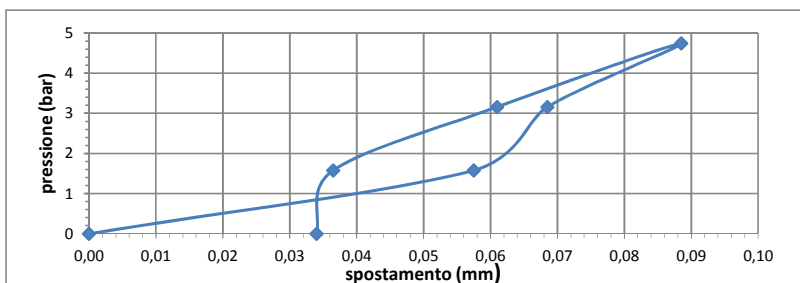
$a = 0,67$   
 $b = 0,027$

$a$  pressione di compensazione [bar]  
 $b$  spostamento al ripristino [mm]

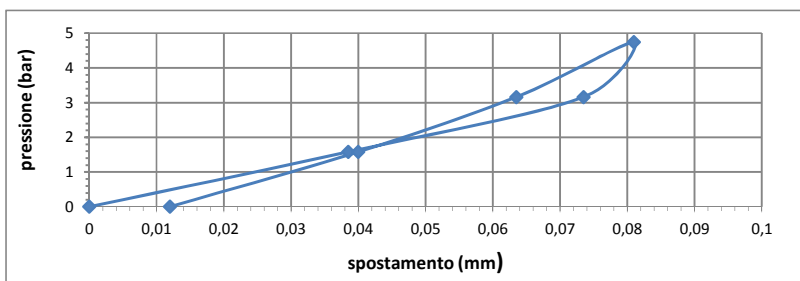
**BASE 2-6**

$a = 2,81$   
 $b = 0,051$

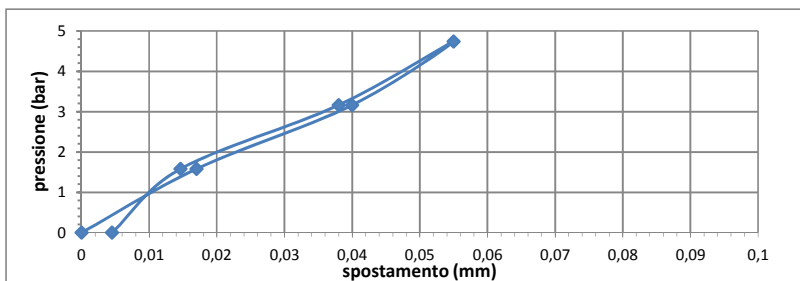
**BASE 3-7**

$a = 4,62$   
 $b = 0,056$

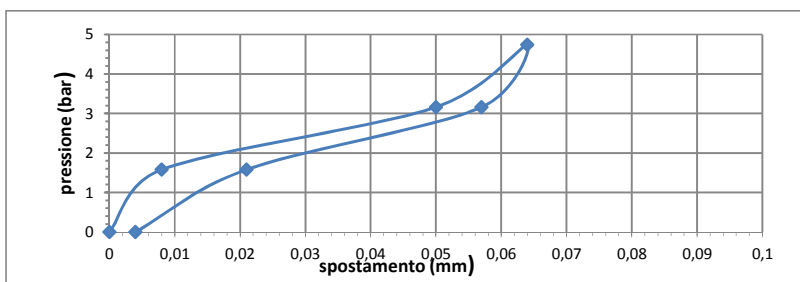
**BASE 4-8**

$a = 3,18$   
 $b = 0,048$

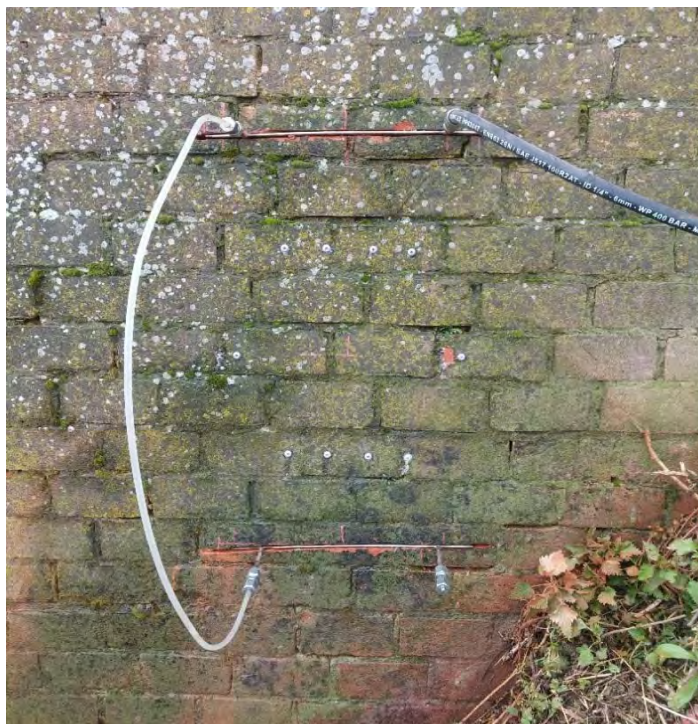
**PROVA:** Martinetto Doppio 1

**a** pressione di rottura [bar]  
**b** spostamento a rottura (mm)

— carico  
— scarico

A 28 bar si notano le prime fessure!

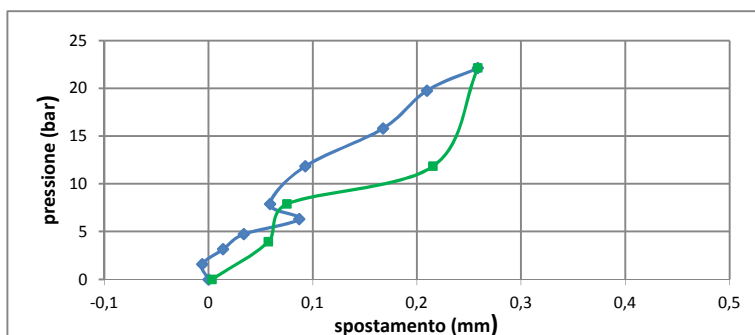
**BASE 5-9**

**a=** 6,45  
**b=** 0,087

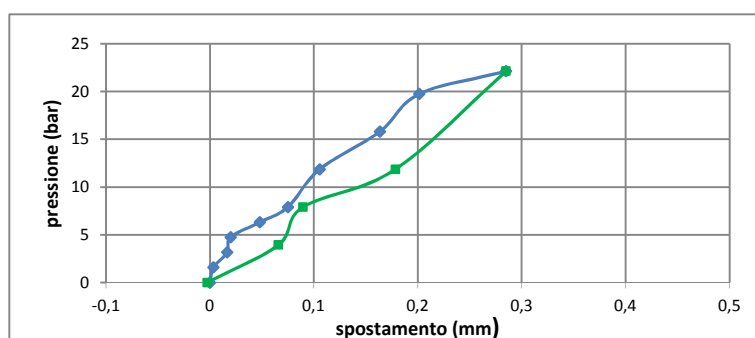
**BASE 6-10**

**a=** 4,09  
**b=** 0,018

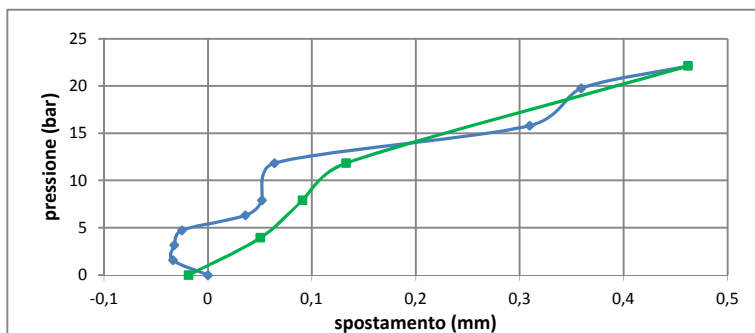
**BASE 7-11**

$a = 7,03$

$b = 0,046$

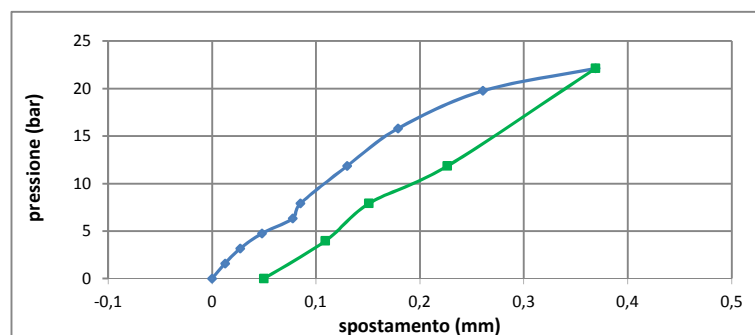
**BASE 8-12**

$a = 6,72$

$b = 0,081$

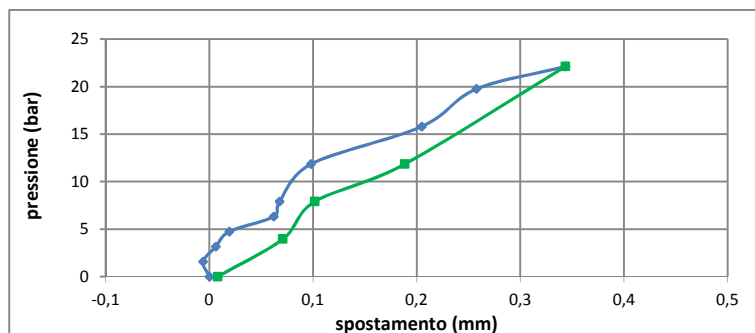
**MEDIA**

$a = 6,67$

$b = 0,065$

basi misura	a (bar)	b (mm)	$\epsilon$	$\epsilon$ media	a media	b media	
basi verticali	base 5-9	6,45	0,087	-0,000429537	-0,000286568	6,0725	-0,0580	$\epsilon_{vert}$
	base 6-10	4,09	0,018	-8,86435E-05				
	base 7-11	7,03	0,046	-0,00022592				
	base 8-12	6,72	0,081	-0,00040217				
basi orizz.	base 13-14	3,36	0,023	0,000113955	$\epsilon_{oriz}$

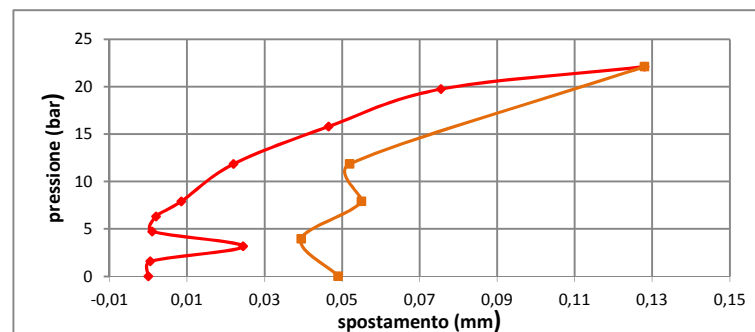
**BASE 13-14**

$a = 3,36$

$b = 0,023$
