**RO-E-458-M - Lavori di ripristino funzionalità idraulica dell'argine sinistro del Po di Goro mediante adeguamento della sagoma arginale in tratti saltuari in Comune di Ariano nel Polesine (RO)**

**PROGETTO DEFINITIVO**  
**RELAZIONE GENERALE**

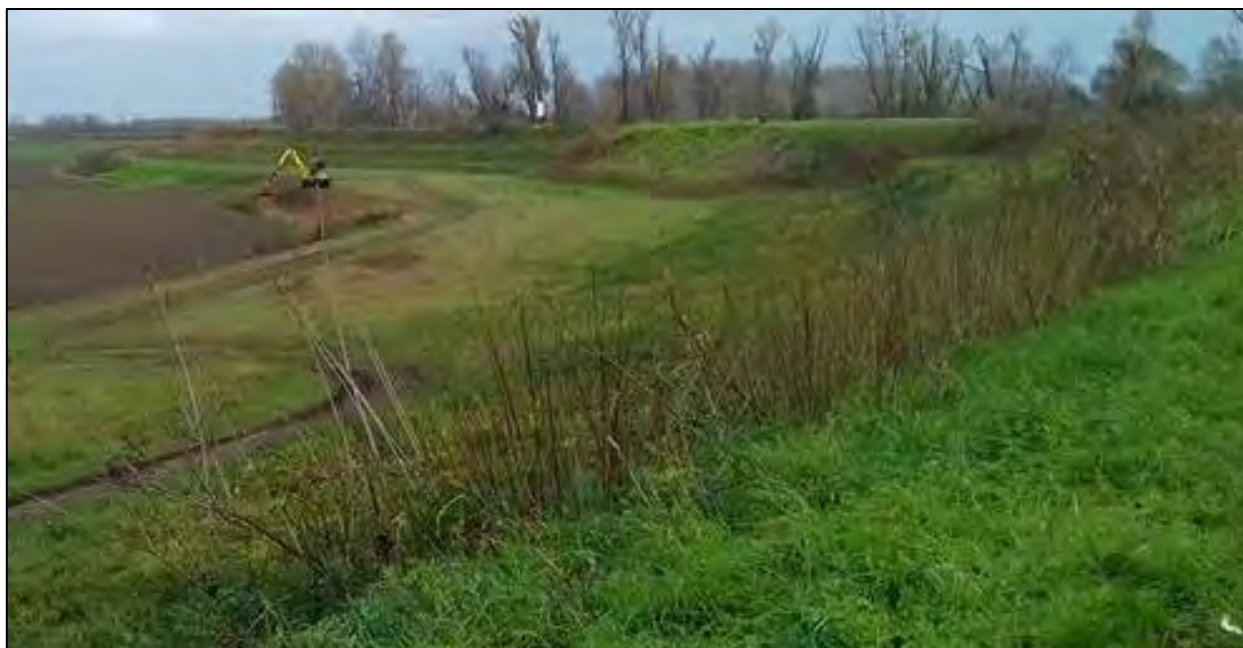
Figura 1 - Po di Goro - Bancone in loc. Marabina

Per ampi tratti arginali sono presenti dei banconi in terra che si estendono anche significativamente (decine di metri), oltre la sagoma arginale, verso campagna per contrastare i fenomeni filtrativi più critici che si sviluppano durante gli eventi di piena del fiume Po.

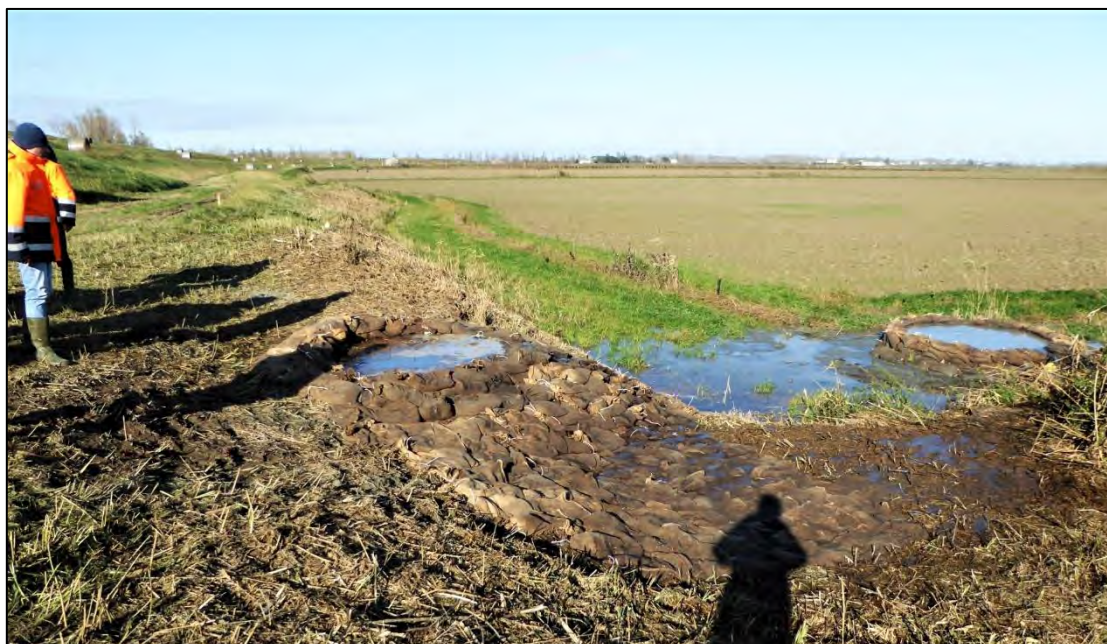
Figura 2 - Argine Po di Goro st. 69 - Fontanazzi in Loc. San Basilio - Dicembre 2019

In fase di esaurimento dell'evento di piena di Novembre 2019 si è riscontrato in corrispondenza dello stante 69 della medesima arginatura del Po di Goro in località San Basilio in Comune di Ariano nel Polesine, la formazione di due nuovi fontanazzi ubicati uno sulla sommità della scarpata arginale del piè di banca, e l'altro a campagna, a qualche metro di distanza dall'unghia arginale, entrambi sostanzialmente allineati lungo la medesima sezione trasversale dell'argine.

Il successivo intervento emergenziale finalizzato al contenimento dei processi di sifonamento, attuato durante il Servizio di Piena da parte dell'Ufficio AIPo di Rovigo, ha richiesto la posa di un numero molto elevato di sacchetti di sabbia specie nel fontanazzo in posizione più elevata. Entrambi si sono successivamente ripresentati nell'evento di piena nel successivo mese di Dicembre 2019 (Natale) nel corso del quale si è intervenuti per rafforzare le coronelle di sacchetti precedentemente realizzate. Nel corso di quest'ultimo evento si è reso necessario altresì intervenire per il contenimento di un fontanazzo attivatosi in corrispondenza dell'unghia a campagna. Per quanto rilevato in sito in corso di evento, si ipotizza che la formazione del fontanazzo in posizione più elevata è stata probabilmente determinata dal fontanazzo sviluppatosi a campagna il quale ha prodotto il cedimento del soprastante piè di banca arginale e quindi l'emersione della linea d'imbibizione effettiva dell'argine.

- Stante 69 – Loc. San Basilio in Comune di Ariano nel Polesine
  - ripristino della sagoma del piè di banca arginale al fine di coprire la linea d’imbibizione della porzione d’argine ceduto durante gli eventi di piena del 2019;

- In Loc. San Basilio – Stante 69: realizzazione di un bancone in terra, in prolungamento a quello esistente, finalizzato a limitare i processi di sifonamento rilevati o una loro significativa attenuazione;

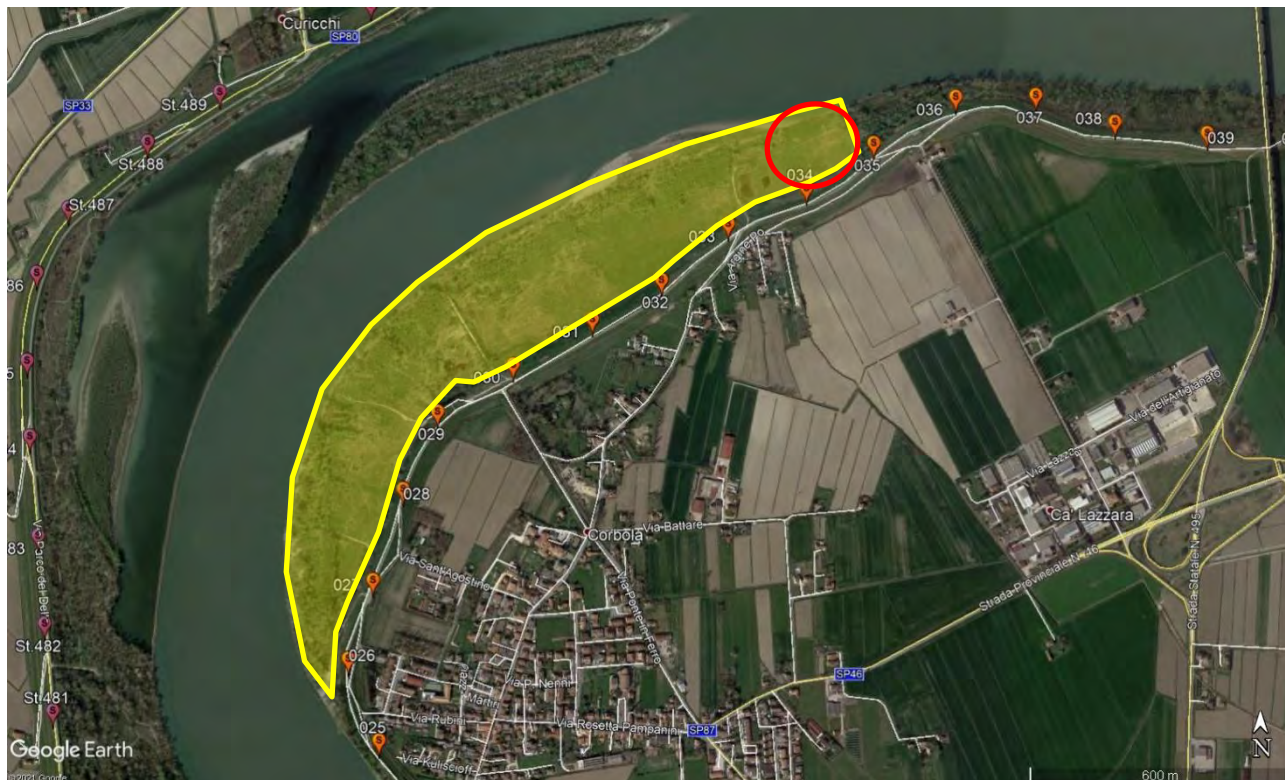
Figura 3 - Area golenale in destra idraulica Po di Venezia in Comune di Corbola - Individuazione dell'area di prelievo

L'area di prelievo del terreno da impiegare per la realizzazione dei banconi suddetti è situata all'estremità di valle di un'ampia area golenale, rappresentata nell'immagine sottostante, quasi completamente demaniale, ubicata in destra idraulica del Po di Venezia in Comune di Corbola.

La conformazione della suddetta golena deriva da importanti lavori di modifica dell'alveo in corrispondenza della doppia ansa del fiume Po compresa tra l'incile del Po di Goro e il ponte della SR 495 (Adria-Codigoro), effettuati dal Magistrato per il Po e successivamente completati da AIPo nel 2009-2010.

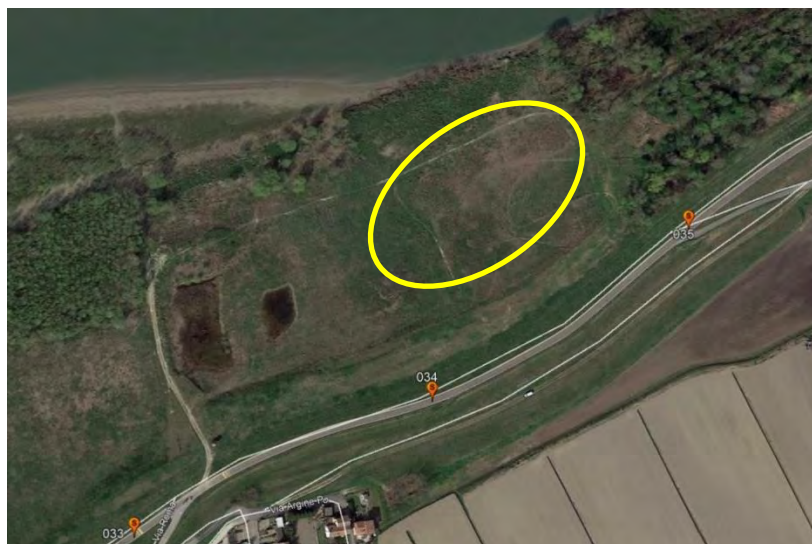
Figura 4 - Area di prelievo nella golenale di Corbola

La porzione dell'area golenale in Comune di Corbola utilizzata per il prelievo del terreno, compresa tra gli stanti arginali 33 e 35 e individuata con cerchio rosso nella precedente figura, in uso al demanio, è normalmente utilizzata a tal scopo nei lavori AIPO di ringrosso e rialzo delle arginature dell'Isola di Ariano, come evidenziano gli invasi di acqua stagnante, derivanti da precedenti asporti di terreno, ben visibili nell'immagine di dettaglio sotto riportata.

L'area interessata da prelievo di terreno nella golenale in destra del Po di Venezia in Comune di Corbola ha un'estesa di circa 8.000 mq; lo scavo sarà caratterizzato da quote di fondo differenti comprese tra -2,0 m e -3,0 m rispetto al piano campagna. A conclusione delle operazioni di scavo si procederà alla formazione delle sponde con pendenza non maggiore a 3/2 e al collegamento al fiume Po con un canale di idonea pendenza e dimensioni. Il bacino siffatto risulterà permanentemente allagato nell'area a maggior profondità, mentre nell'area restante il tirante idrico risulterà variabile in relazione ai livelli idrometrici del fiume Po mantenendo comunque le caratteristiche di area umida.

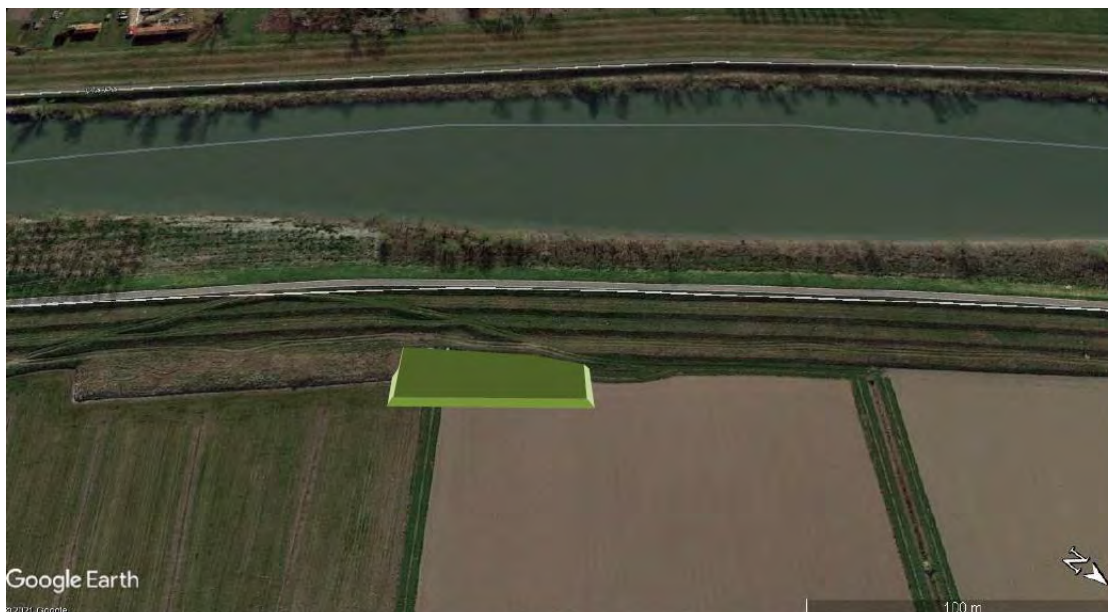
Figura 5 - Vista finale dell'intervento previsto in Loc. S. Basilio

Stante 69 – Loc. San Basilio in Comune di Ariano nel Polesine: realizzazione di un bancone in terra avente, al netto delle ricariche del piè di banca esistente, le seguenti caratteristiche geometriche: lunghezza 110 m circa, larghezza media 20 m, altezza media rispetto al piano campagna 2,1 m;

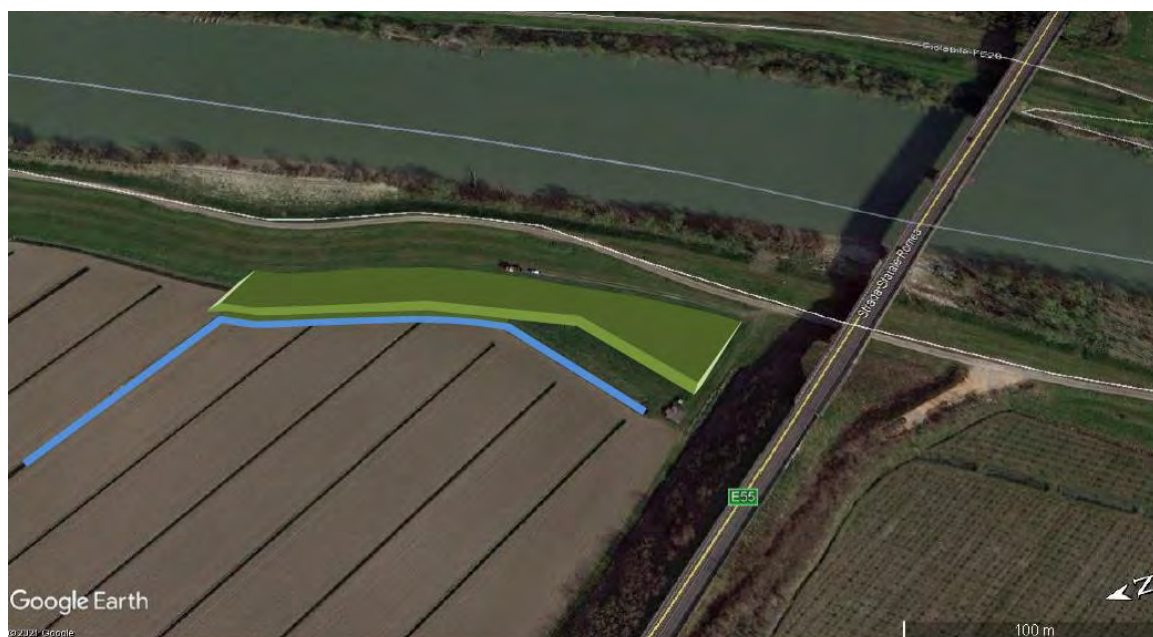
Figura 6 - Vista finale dell'intervento previsto in Loc. Rivà

Stanti 91÷93 – Loc. Rivà in Comune di Ariano nel Polesine:

- lo spostamento di circa 15 m verso campagna dell'esistente fosso di scarico delle acque provenienti dall'area a monte del rilevato stradale della E55, nel tratto in parallelismo con l'arginatura e per un'estesa di 100 m circa;
- realizzazione di un bancone in terra a larghezza variabile avente le seguenti caratteristiche geometriche: lunghezza 60 m circa, larghezza media 26 m (max 35 m, min 17 m), altezza media rispetto al piano campagna 2,2 m;
- realizzazione di un bancone in terra, in continuità verso valle con il precedente, avente le seguenti caratteristiche geometriche: lunghezza 180 m circa, larghezza media 19 m, altezza media rispetto al piano campagna 2,2 m.
