# CASSA DI ESPANSIONE DEL TORRENTE BAGANZA NEI COMUNI DI FELINO, SALA BAGANZA, COLLECCHIO E PARMA (PR-E-1047)

## PROGETTO ESECUTIVO

## GEOLOGIA, IDROGEOLOGIA E GEOTECNICA RELAZIONE GEOLOGICA ALLEGATO 2

**ALLEGATO 2 – Indagini integrative 2018-19**

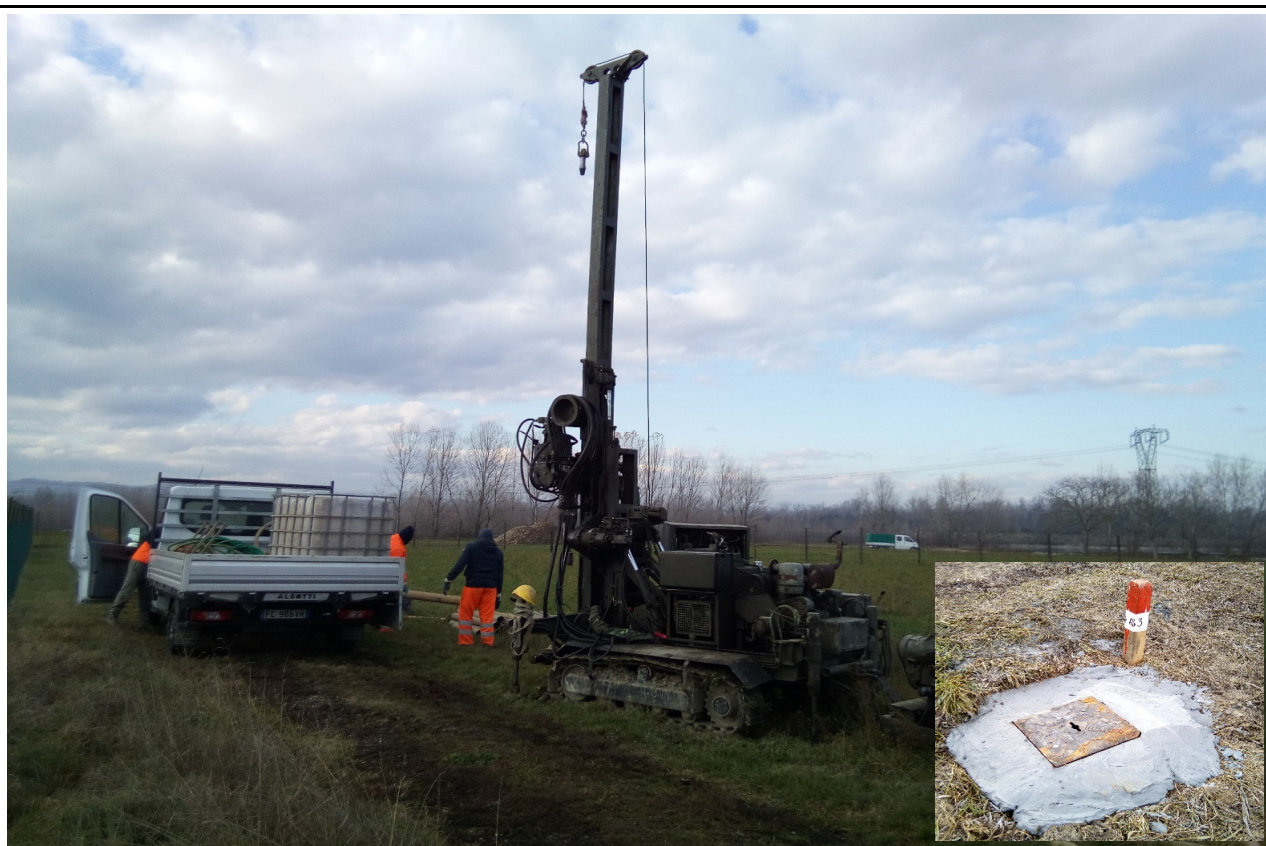
Piazzamento

<b>Data inizio:</b>	07/12/2017	<b>Strumentazione installata</b>
<b>Data fine:</b>	13/12/2017	Tubo piezometrico tipo Norton
<b>Profondità Sond.(m)</b>	20,00 m.	<b>Diametro 3" Fen.</b> 3,00m - 20,00m
<b>Diam. Perforazione</b>	101 mm

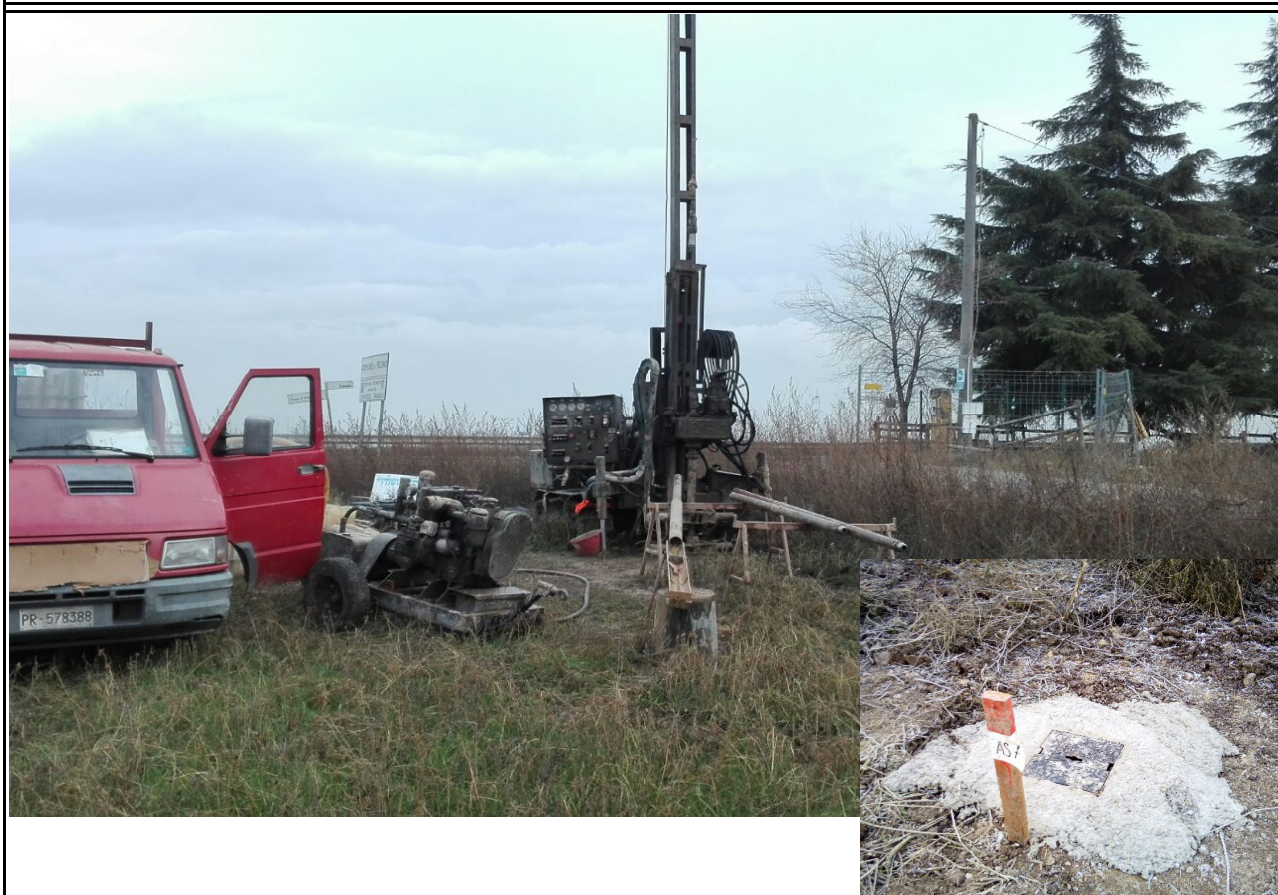
Piazzamento

<b>Data inizio:</b>	15/12/2017	<b>Tipo:</b>	<b>Strumentazione installata</b>
<b>Data fine:</b>	19/12/2017	<b>Caratt.:</b>	Tubo piezometrico tipo Norton
<b>Profondità Sond.(m)</b>	20,00 m.		Diametro 3" Fen. 2,00m - 20,00m
<b>Diam. Perforazione</b>	101 mm

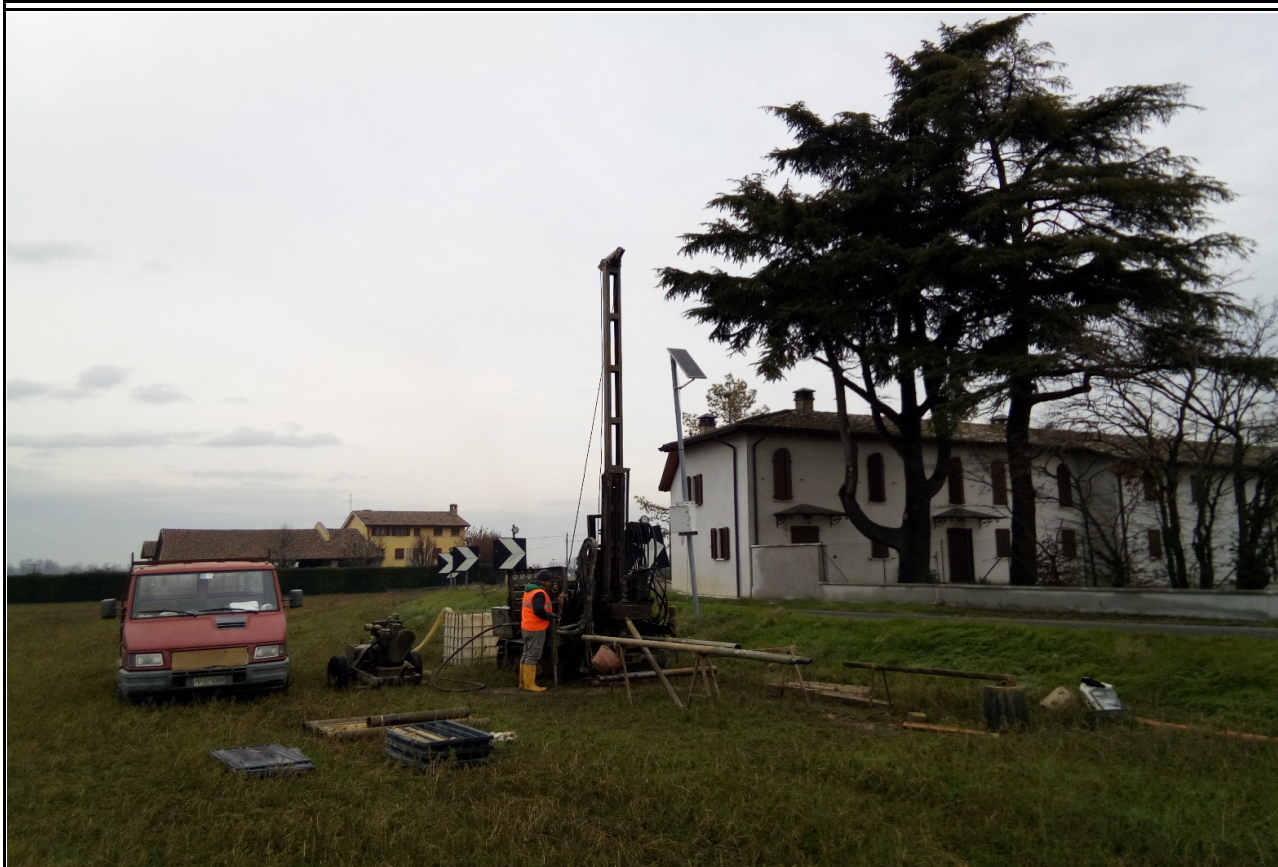
Piazzamento

<b>Data inizio:</b>	13/12/2017	<b>Strumentazione installata</b>
<b>Data fine:</b>	15/12/2017	<b>Tipo:</b>
<b>Profondità Sond.(m)</b>	20,00 m.	<b>Caratt.:</b>
<b>Diam. Perforazione</b>	101 mm

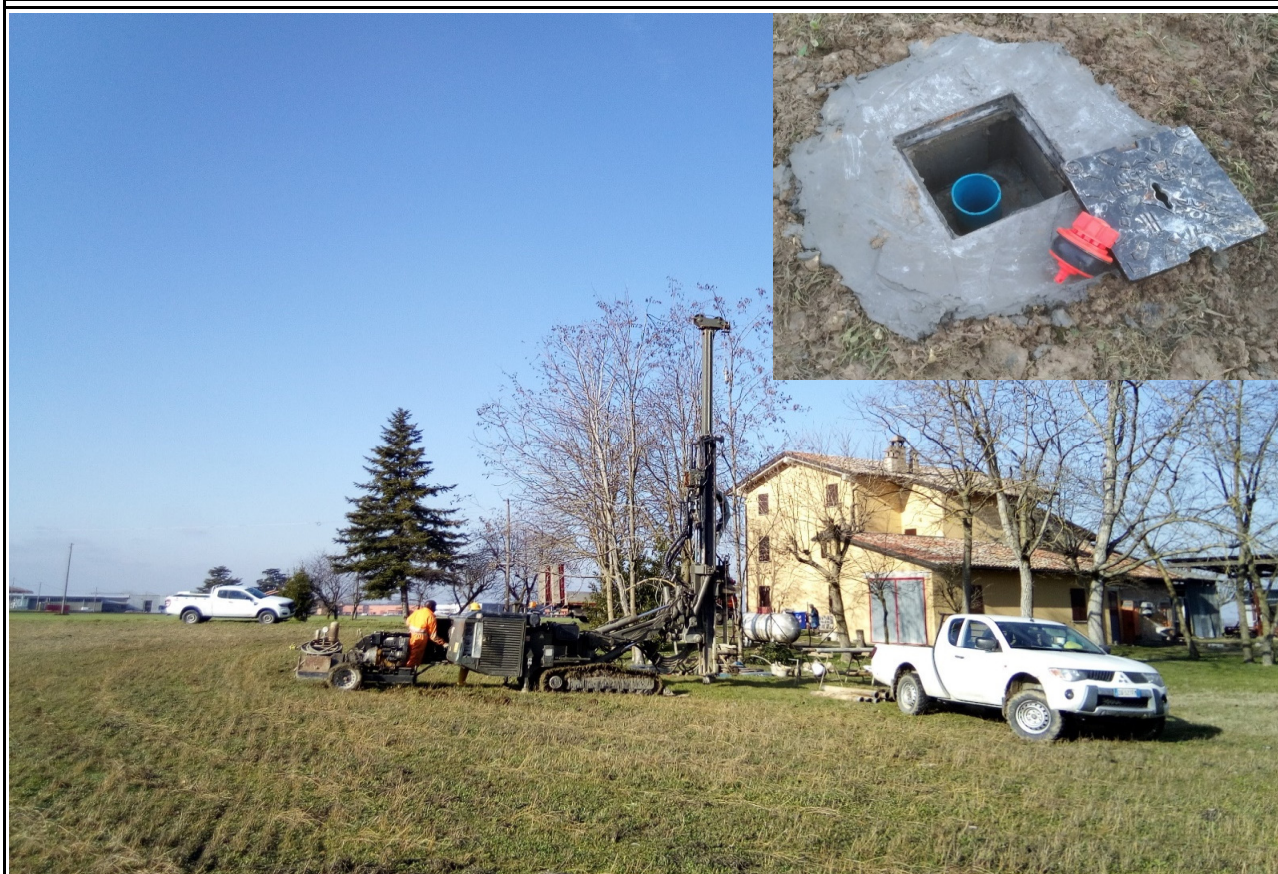
Piazzamento

<b>Data inizio:</b>	12/01/2018	<b>Strumentazione installata</b>
<b>Data fine:</b>	15/01/2018	Tubo piezometrico tipo Norton
<b>Profondità Sond.(m)</b>	20,00 m.	Diametro 3" Fen. 2,00m - 20,00m
<b>Diam. Perforazione</b>	101 mm

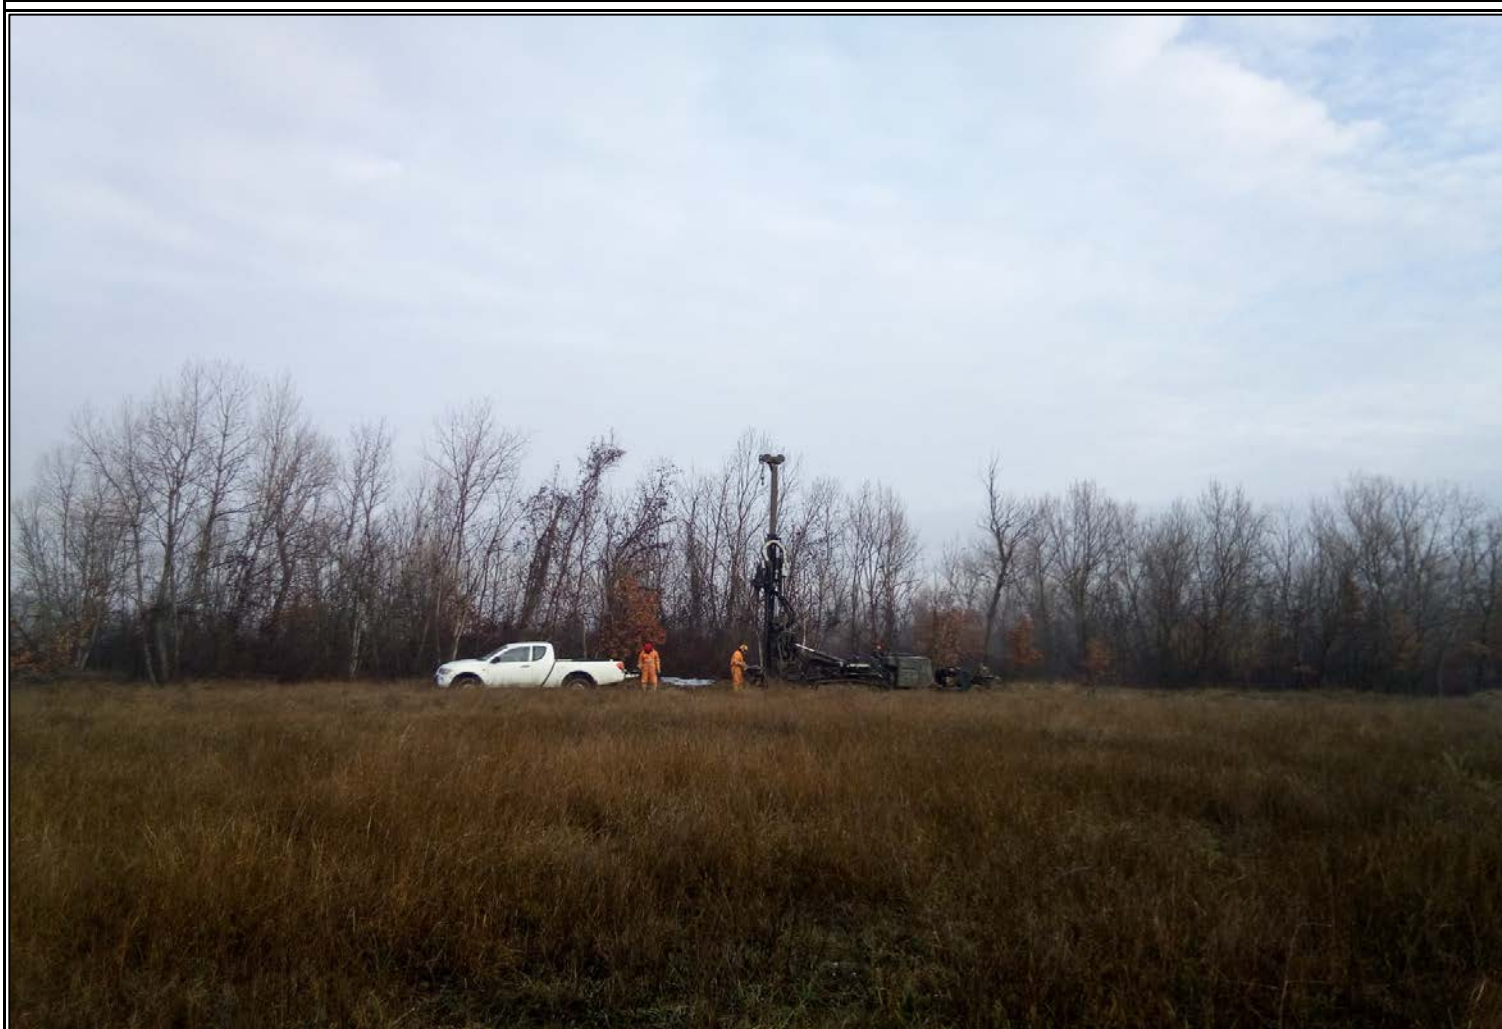
Piazzamento

<b>Data inizio:</b>	12/01/2018	<b>Strumentazione installata</b>
<b>Data fine:</b>	12/01/2018	<b>Tipo:</b> /
<b>Profondità Sond.(m)</b>	7,00 m.	<b>Caratt.:</b> /
<b>Diam. Perforazione</b>	101 mm

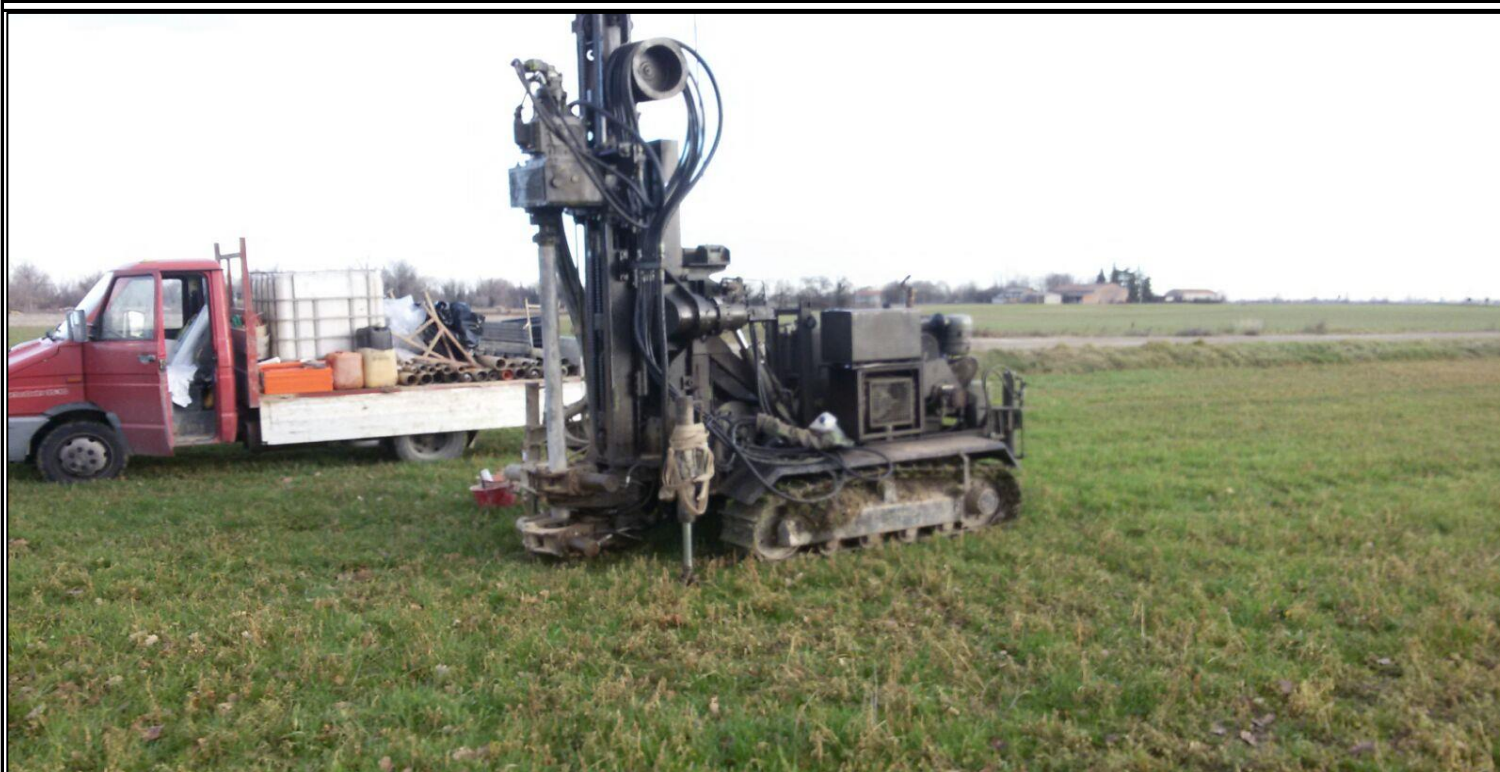
Piazzamento

<b>Data inizio:</b>	10/01/2018	<b>Strumentazione installata</b>
<b>Data fine:</b>	10/01/2018	<b>Tipo:</b> /
<b>Profondità Sond.(m)</b>	6,00 m.	<b>Caratt.:</b> /
<b>Diam. Perforazione</b>	101 mm

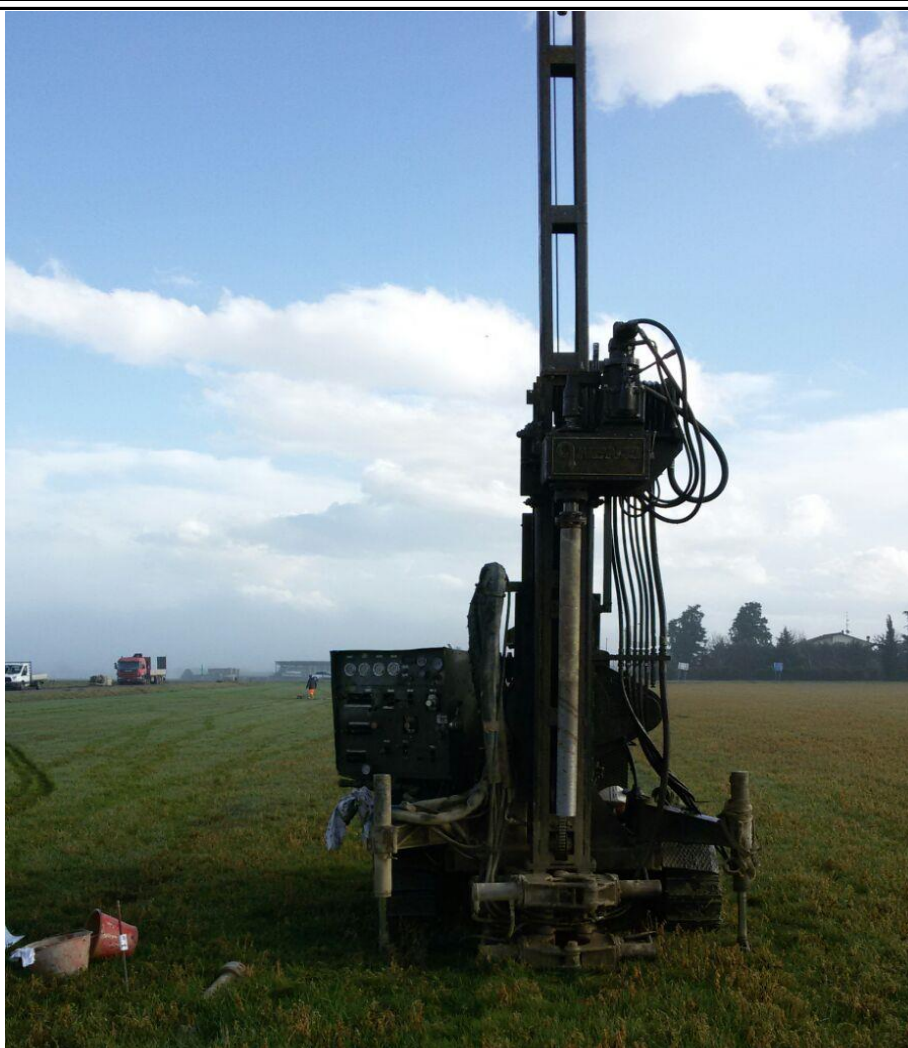
Piazzamento

<b>Data inizio:</b>	09/01/2018	<b>Strumentazione installata</b>
<b>Data fine:</b>	10/01/2018	<b>Tipo:</b> /
<b>Profondità Sond.(m)</b>	6,00 m.	<b>Caratt.:</b> /
<b>Diam. Perforazione</b>	101 mm

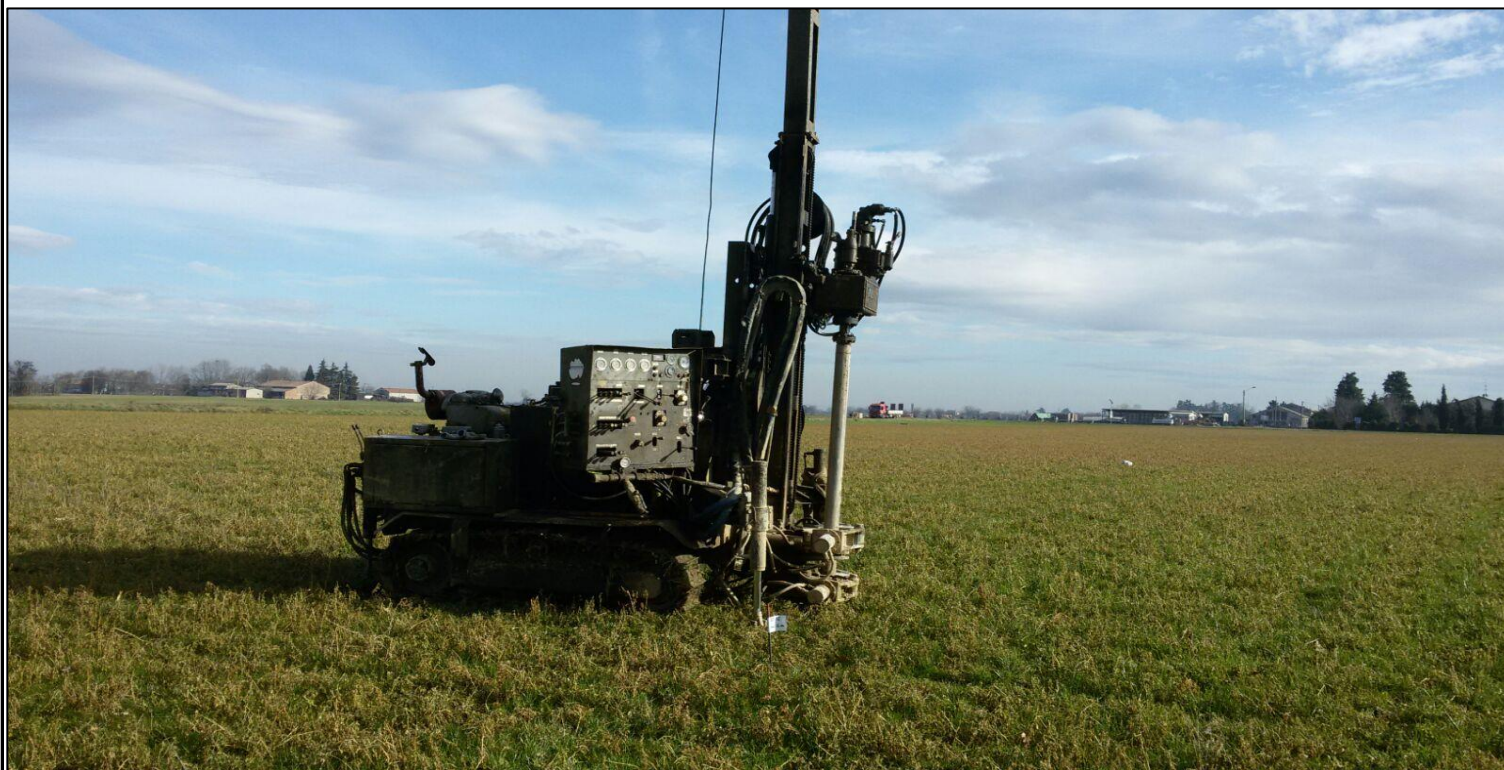
Piazzamento

<b>Data inizio:</b>	10/01/2018	<b>Strumentazione installata</b>
<b>Data fine:</b>	10/01/2018	<b>Tipo:</b> /
<b>Profondità Sond.(m)</b>	6,00 m.	<b>Caratt.:</b> /
<b>Diam. Perforazione</b>	101 mm

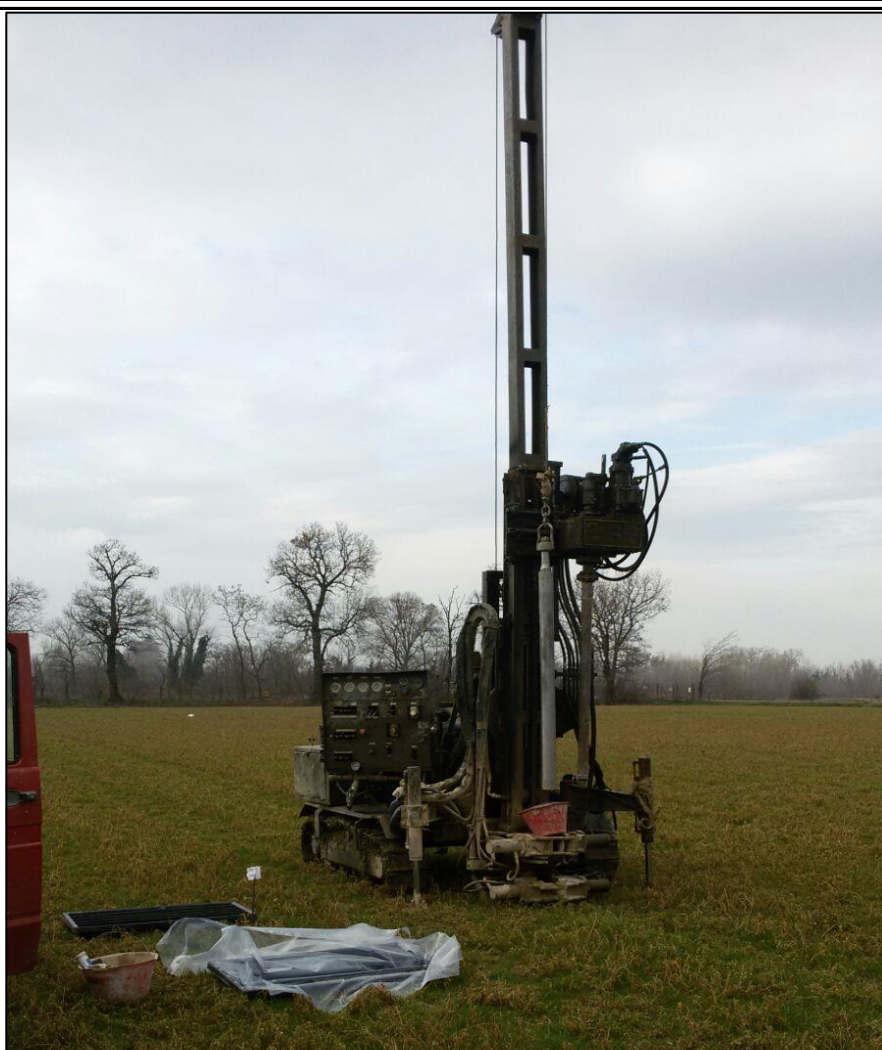
Piazzamento

<b>Data inizio:</b>	10/01/2018	<b>Strumentazione installata</b>
<b>Data fine:</b>	10/01/2018	<b>Tipo:</b> /
<b>Profondità Sond.(m)</b>	6,00 m.	<b>Caratt.:</b> /
<b>Diam. Perforazione</b>	101 mm

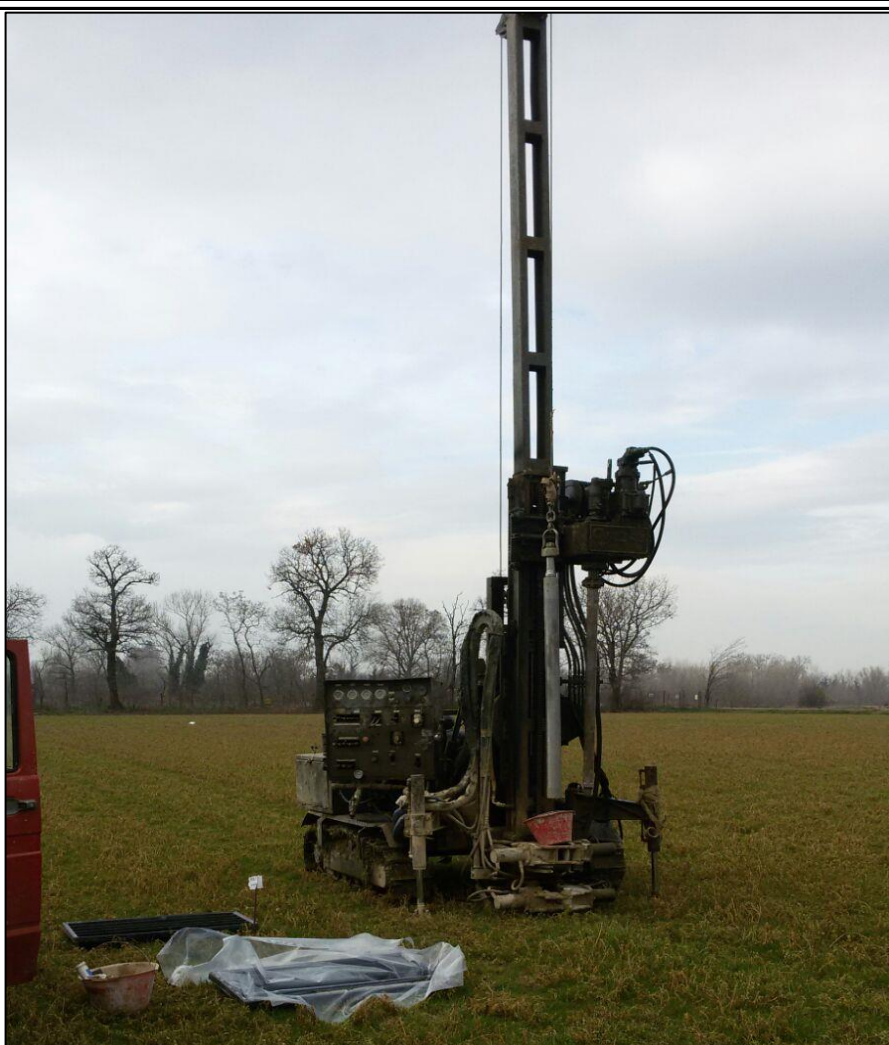
Piazzamento

<b>Data inizio:</b>	10/01/2018	<b>Strumentazione installata</b>
<b>Data fine:</b>	10/01/2018	<b>Tipo:</b> /
<b>Profondità Sond.(m)</b>	7,00 m.	<b>Caratt.:</b> /
<b>Diam. Perforazione</b>	101 mm

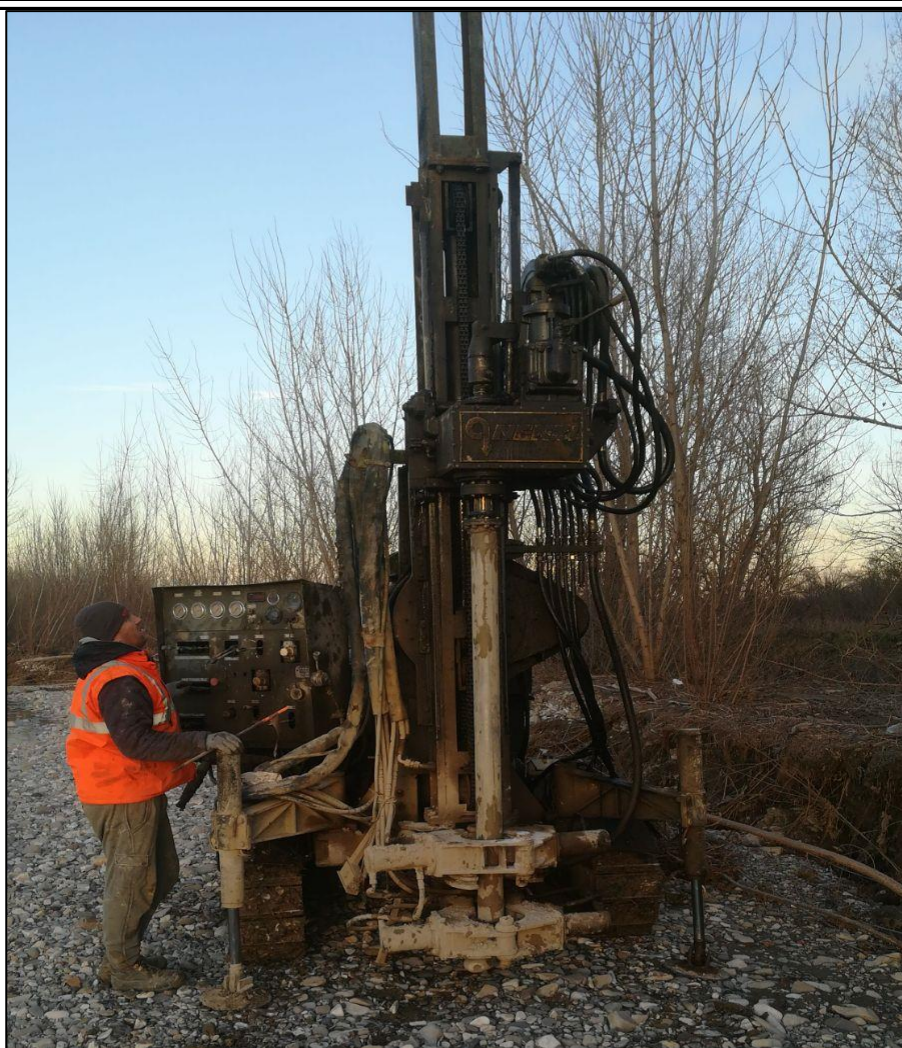
Piazzamento

<b>Data inizio:</b>	19/01/2018	<b>Strumentazione installata</b>
<b>Data fine:</b>	19/01/2018	<b>Tipo:</b> /
<b>Profondità Sond.(m)</b>	5,00 m.	<b>Caratt.:</b> /
<b>Diam. Perforazione</b>	101 mm

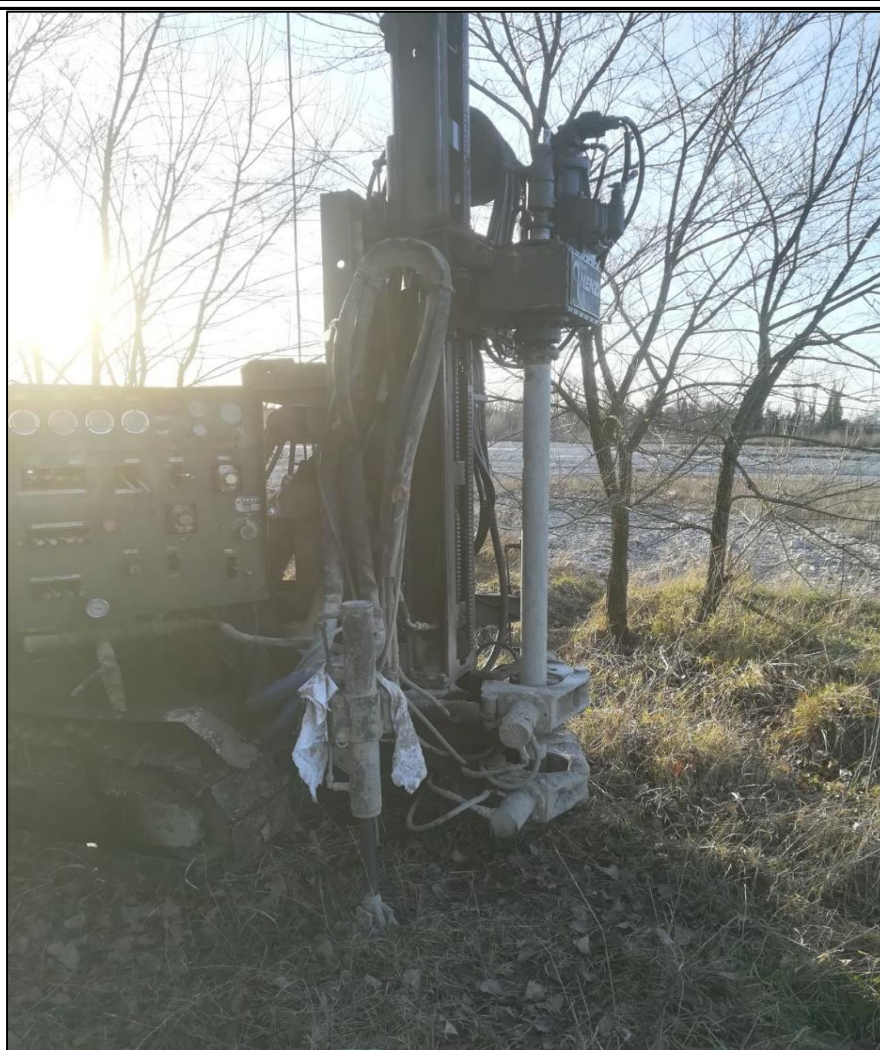
Piazzamento

<b>Data inizio:</b>	18/01/2018	<b>Strumentazione installata</b>
<b>Data fine:</b>	18/01/2018	<b>Tipo:</b> /
<b>Profondità Sond.(m)</b>	5,00 m.	<b>Caratt.:</b> /
<b>Diam. Perforazione</b>	101 mm

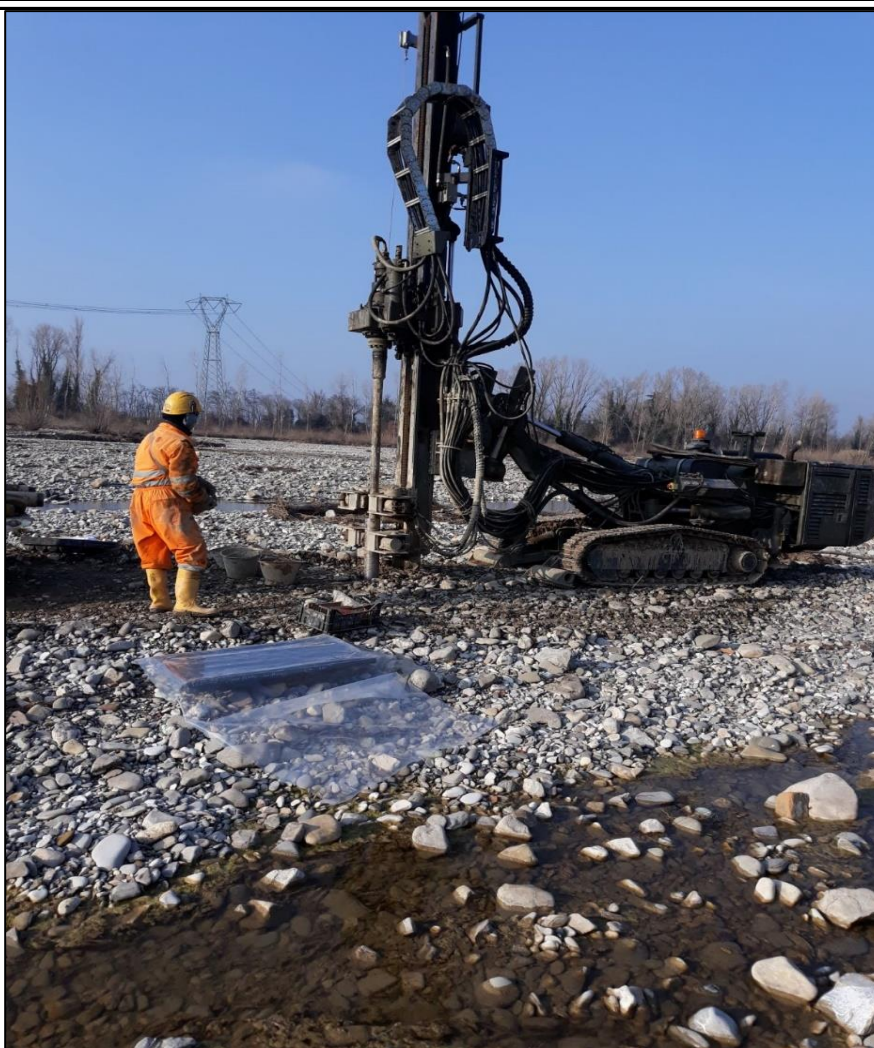
Piazzamento

<b>Data inizio:</b>	24/01/2018	<b>Strumentazione installata</b>
<b>Data fine:</b>	24/01/2018	<b>Tipo:</b> /
<b>Profondità Sond.(m)</b>	5,00 m.	<b>Caratt.:</b> /
<b>Diam. Perforazione</b>	101 mm

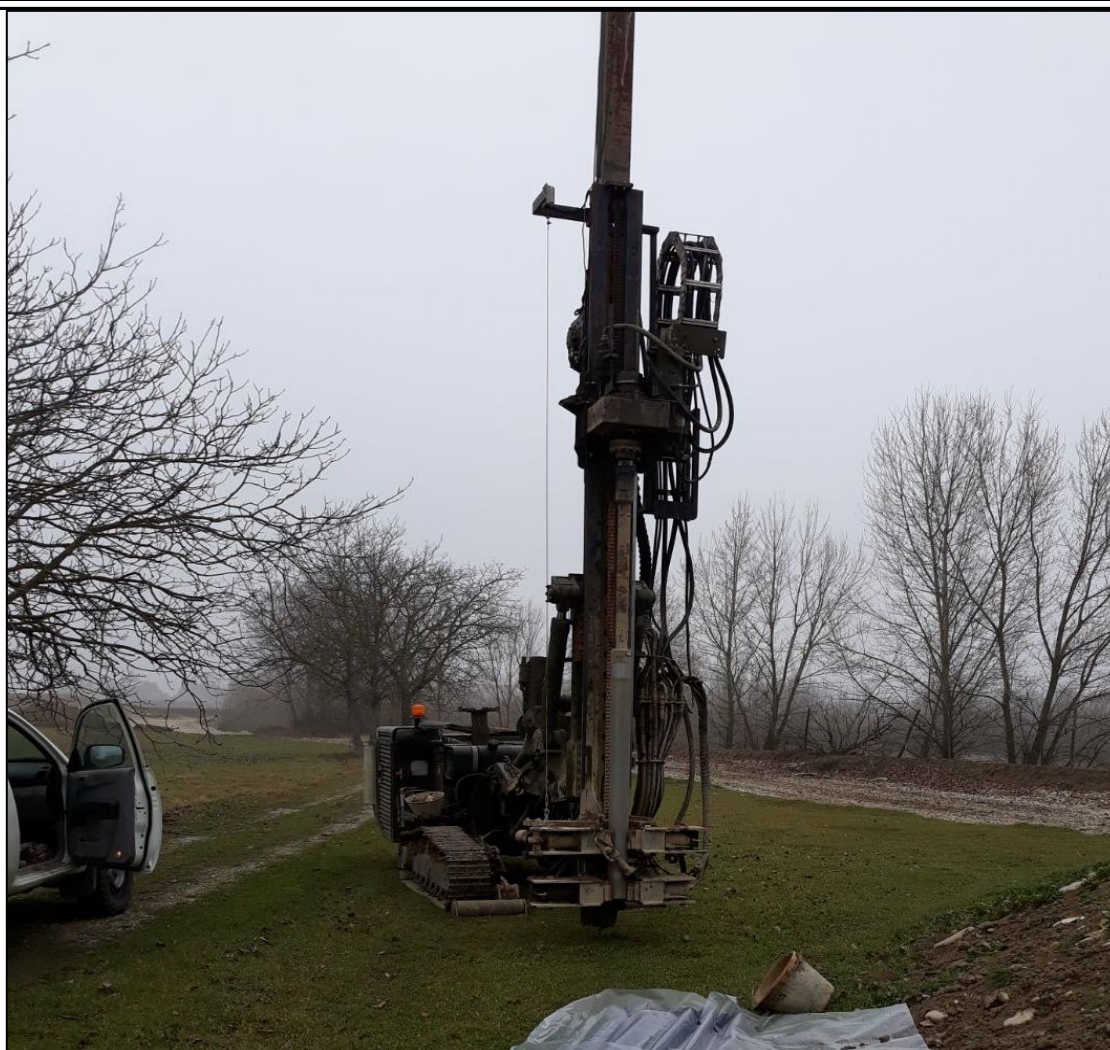
Piazzamento

<b>Data inizio:</b>	16/01/2018	<b>Strumentazione installata</b>	
<b>Data fine:</b>	16/01/2018	<b>Tipo:</b>	/
<b>Profondità Sond.(m)</b>	7,00 m.	<b>Caratt.:</b>	/
<b>Diam. Perforazione</b>	101 mm

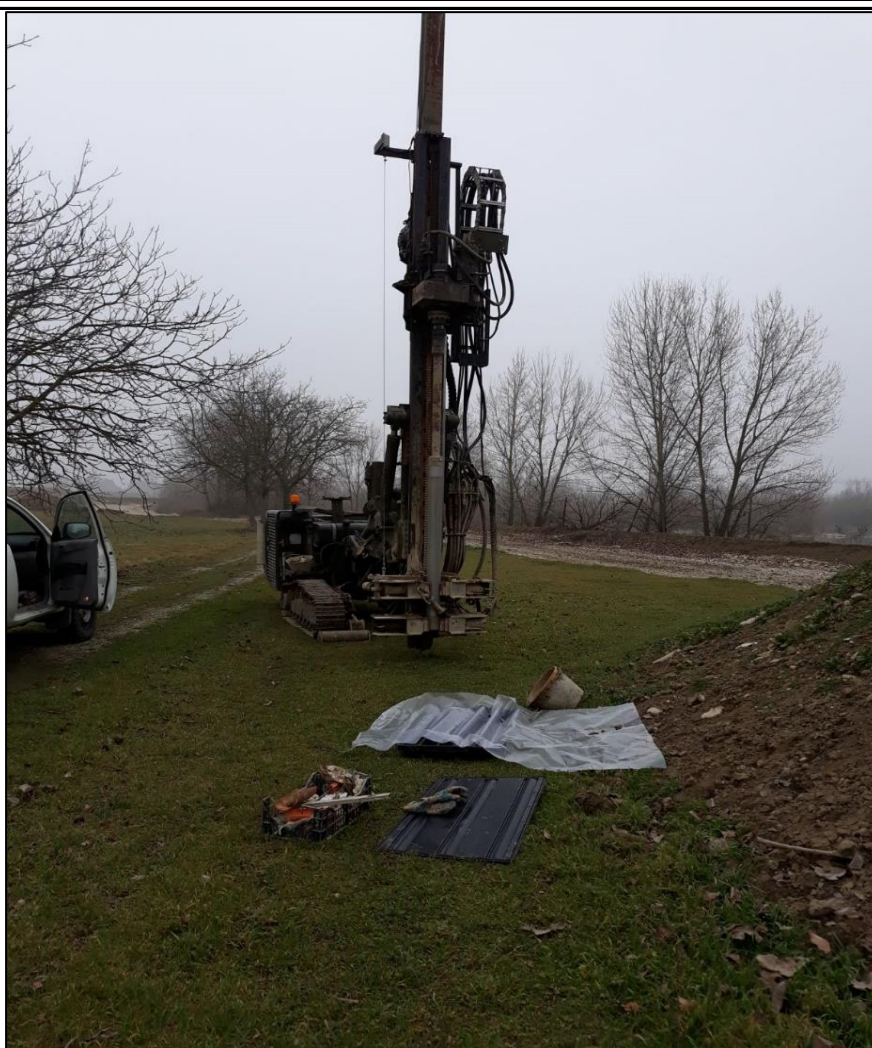
Piazzamento

<b>Data inizio:</b>	26/01/2018	<b>Strumentazione installata</b>	
<b>Data fine:</b>	26/01/2018	<b>Tipo:</b>	/
<b>Profondità Sond.(m)</b>	5,00 m.	<b>Caratt.:</b>	/
<b>Diam. Perforazione</b>	101 mm

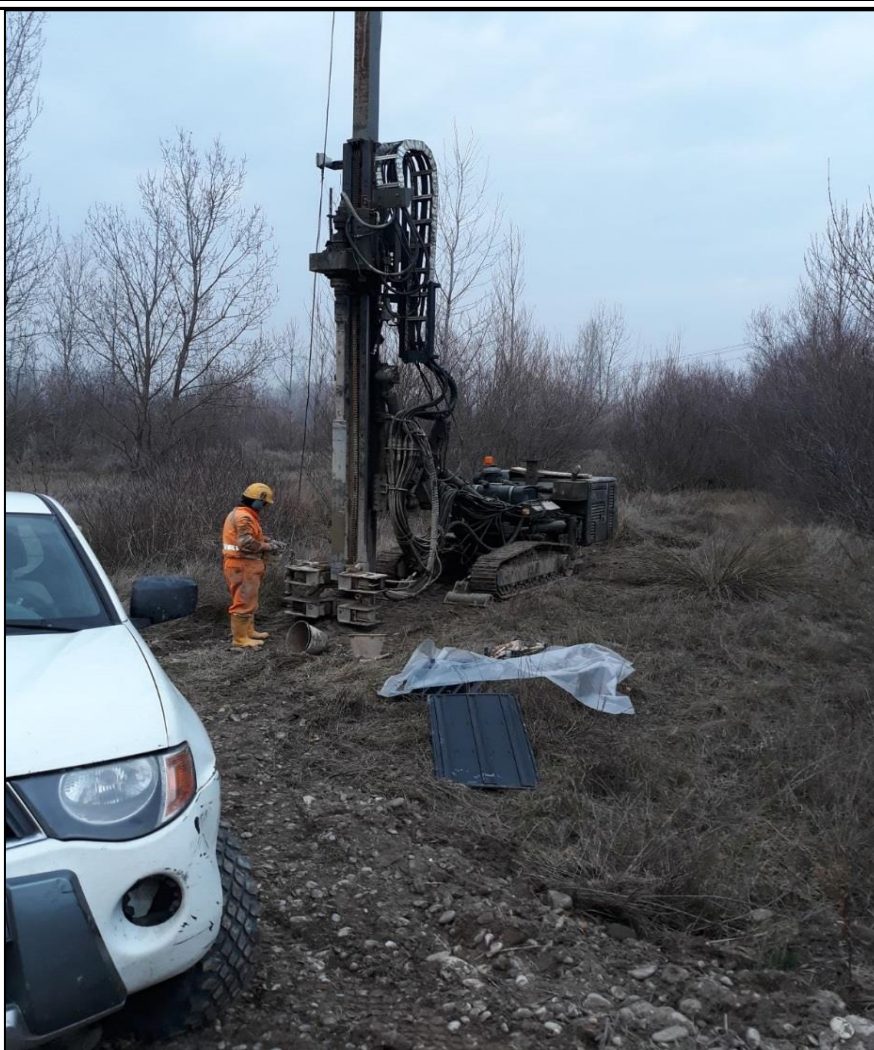
**Piazzamento**

<b>Data inizio:</b>	25/01/2018	<b>Strumentazione installata</b>	
<b>Data fine:</b>	25/01/2018	<b>Tipo:</b>	/
<b>Profondità Sond.(m)</b>	5,00 m.	<b>Caratt.:</b>	/
<b>Diam. Perforazione</b>	101 mm

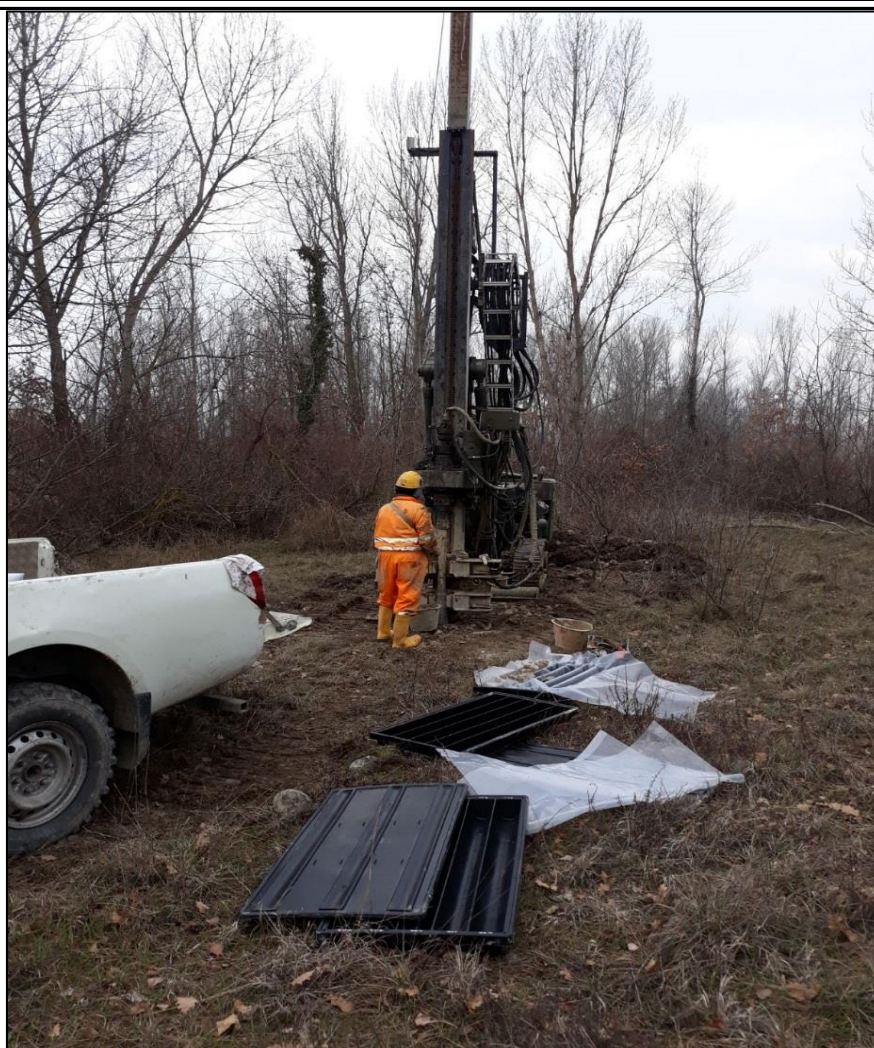
**Piazzamento**

<b>Data inizio:</b>	25/01/2018	<b>Strumentazione installata</b>
<b>Data fine:</b>	25/01/2018	<b>Tipo:</b> /
<b>Profondità Sond.(m)</b>	7,00 m.	<b>Caratt.:</b> /
<b>Diam. Perforazione</b>	101 mm

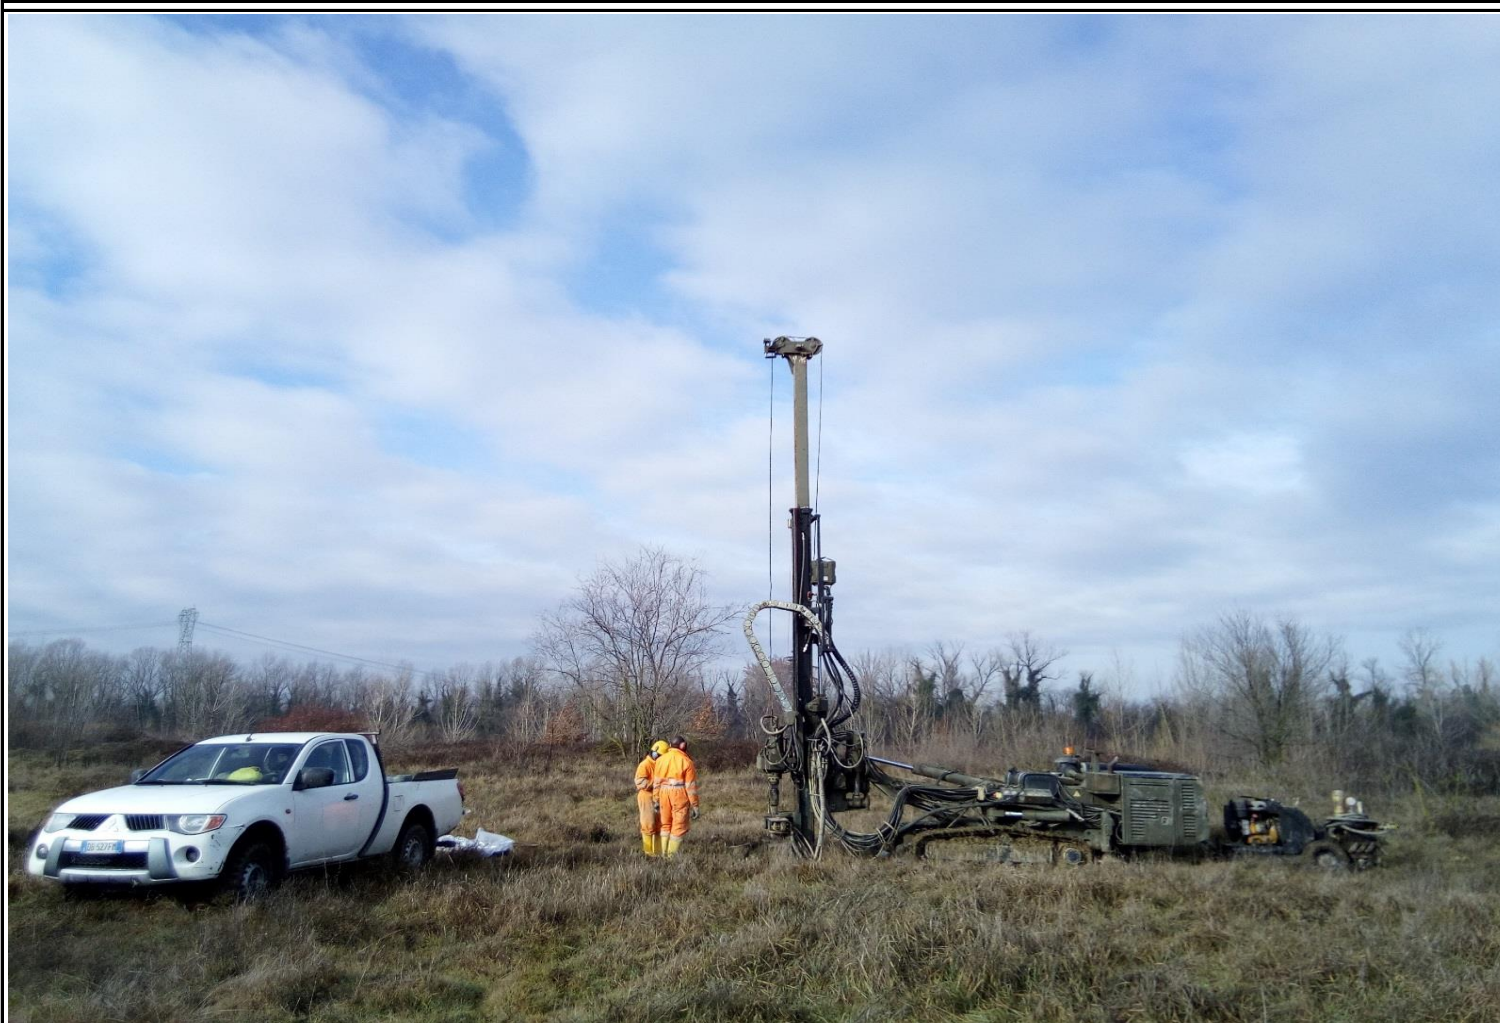
Piazzamento

<b>Data inizio:</b>	12/01/2018	<b>Strumentazione installata</b>
<b>Data fine:</b>	12/01/2018	<b>Tipo:</b> /
<b>Profondità Sond.(m)</b>	5,00 m.	<b>Caratt.:</b> /
<b>Diam. Perforazione</b>	101 mm

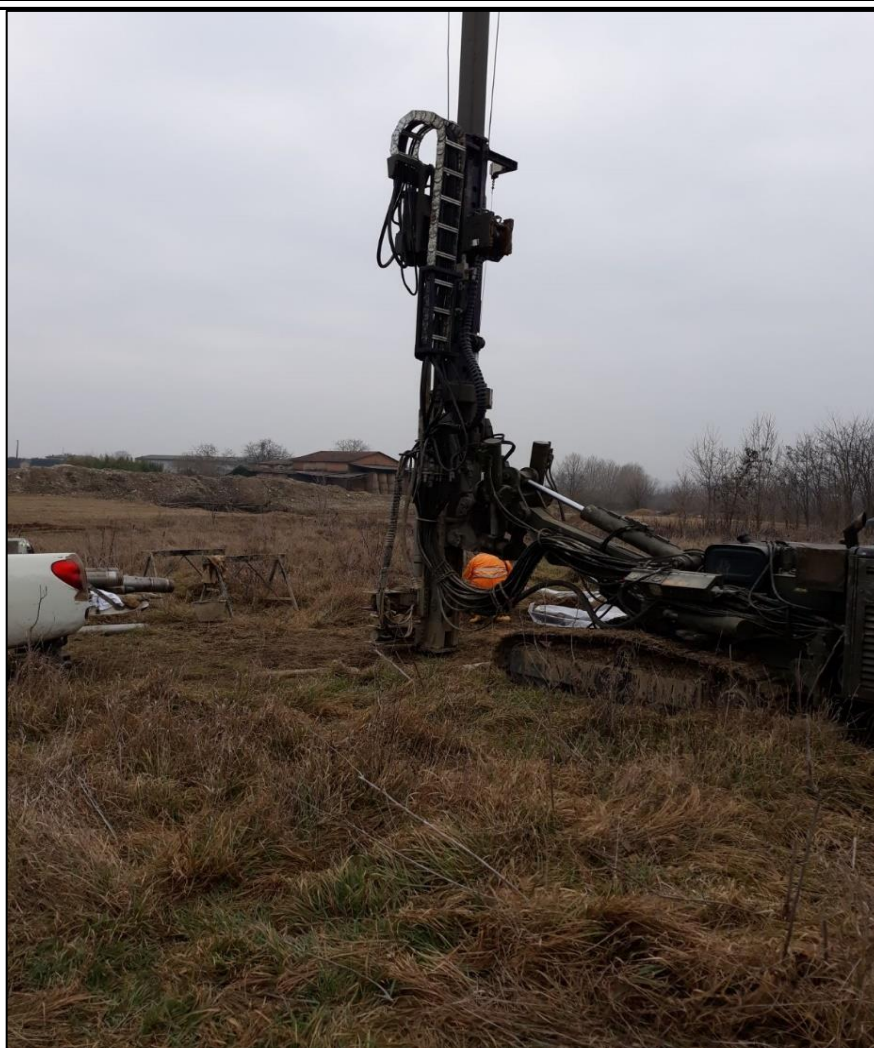
Piazzamento

<b>Data inizio:</b>	24/01/2018	<b>Strumentazione installata</b>	
<b>Data fine:</b>	24/01/2018	<b>Tipo:</b>	/
<b>Profondità Sond.(m)</b>	10,00 m.	<b>Caratt.:</b>	/
<b>Diam. Perforazione</b>	101 mm

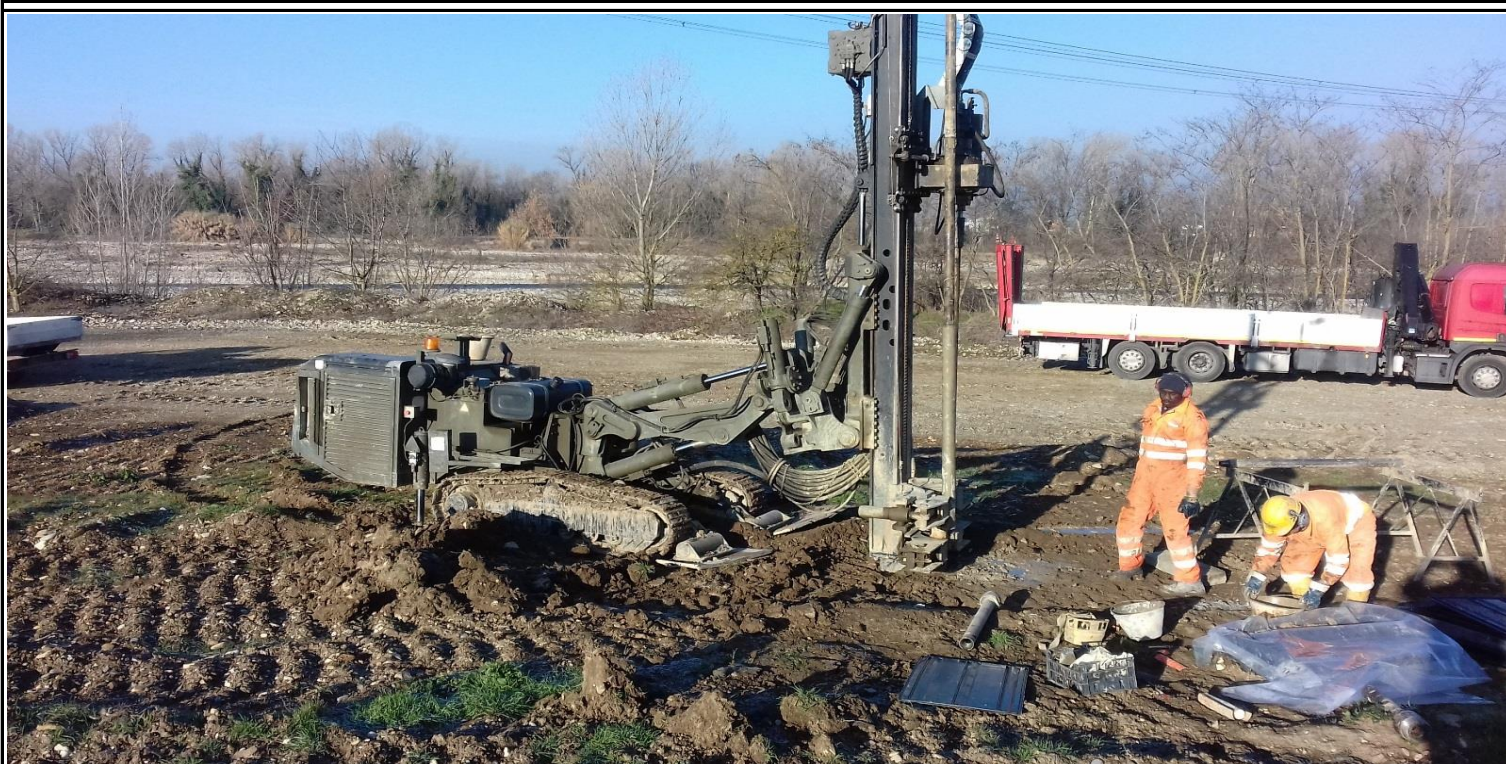
**Piazzamento**

<b>Data inizio:</b>	23/01/2018	<b>Strumentazione installata</b>
<b>Data fine:</b>	23/01/2018	<b>Tipo:</b> /
<b>Profondità Sond.(m)</b>	10,00 m.	<b>Caratt.:</b> /
<b>Diam. Perforazione</b>	101 mm
