# CASSA DI ESPANSIONE DEL TORRENTE BAGANZA NEI COMUNI DI FELINO, SALA BAGANZA, COLLECCHIO E PARMA (PR-E-1047)

## PROGETTO ESECUTIVO

## GEOLOGIA, IDROGEOLOGIA E GEOTECNICA RELAZIONE GEOLOGICA ALLEGATO 2

**ALLEGATO 2 – Indagini integrative 2018-19**

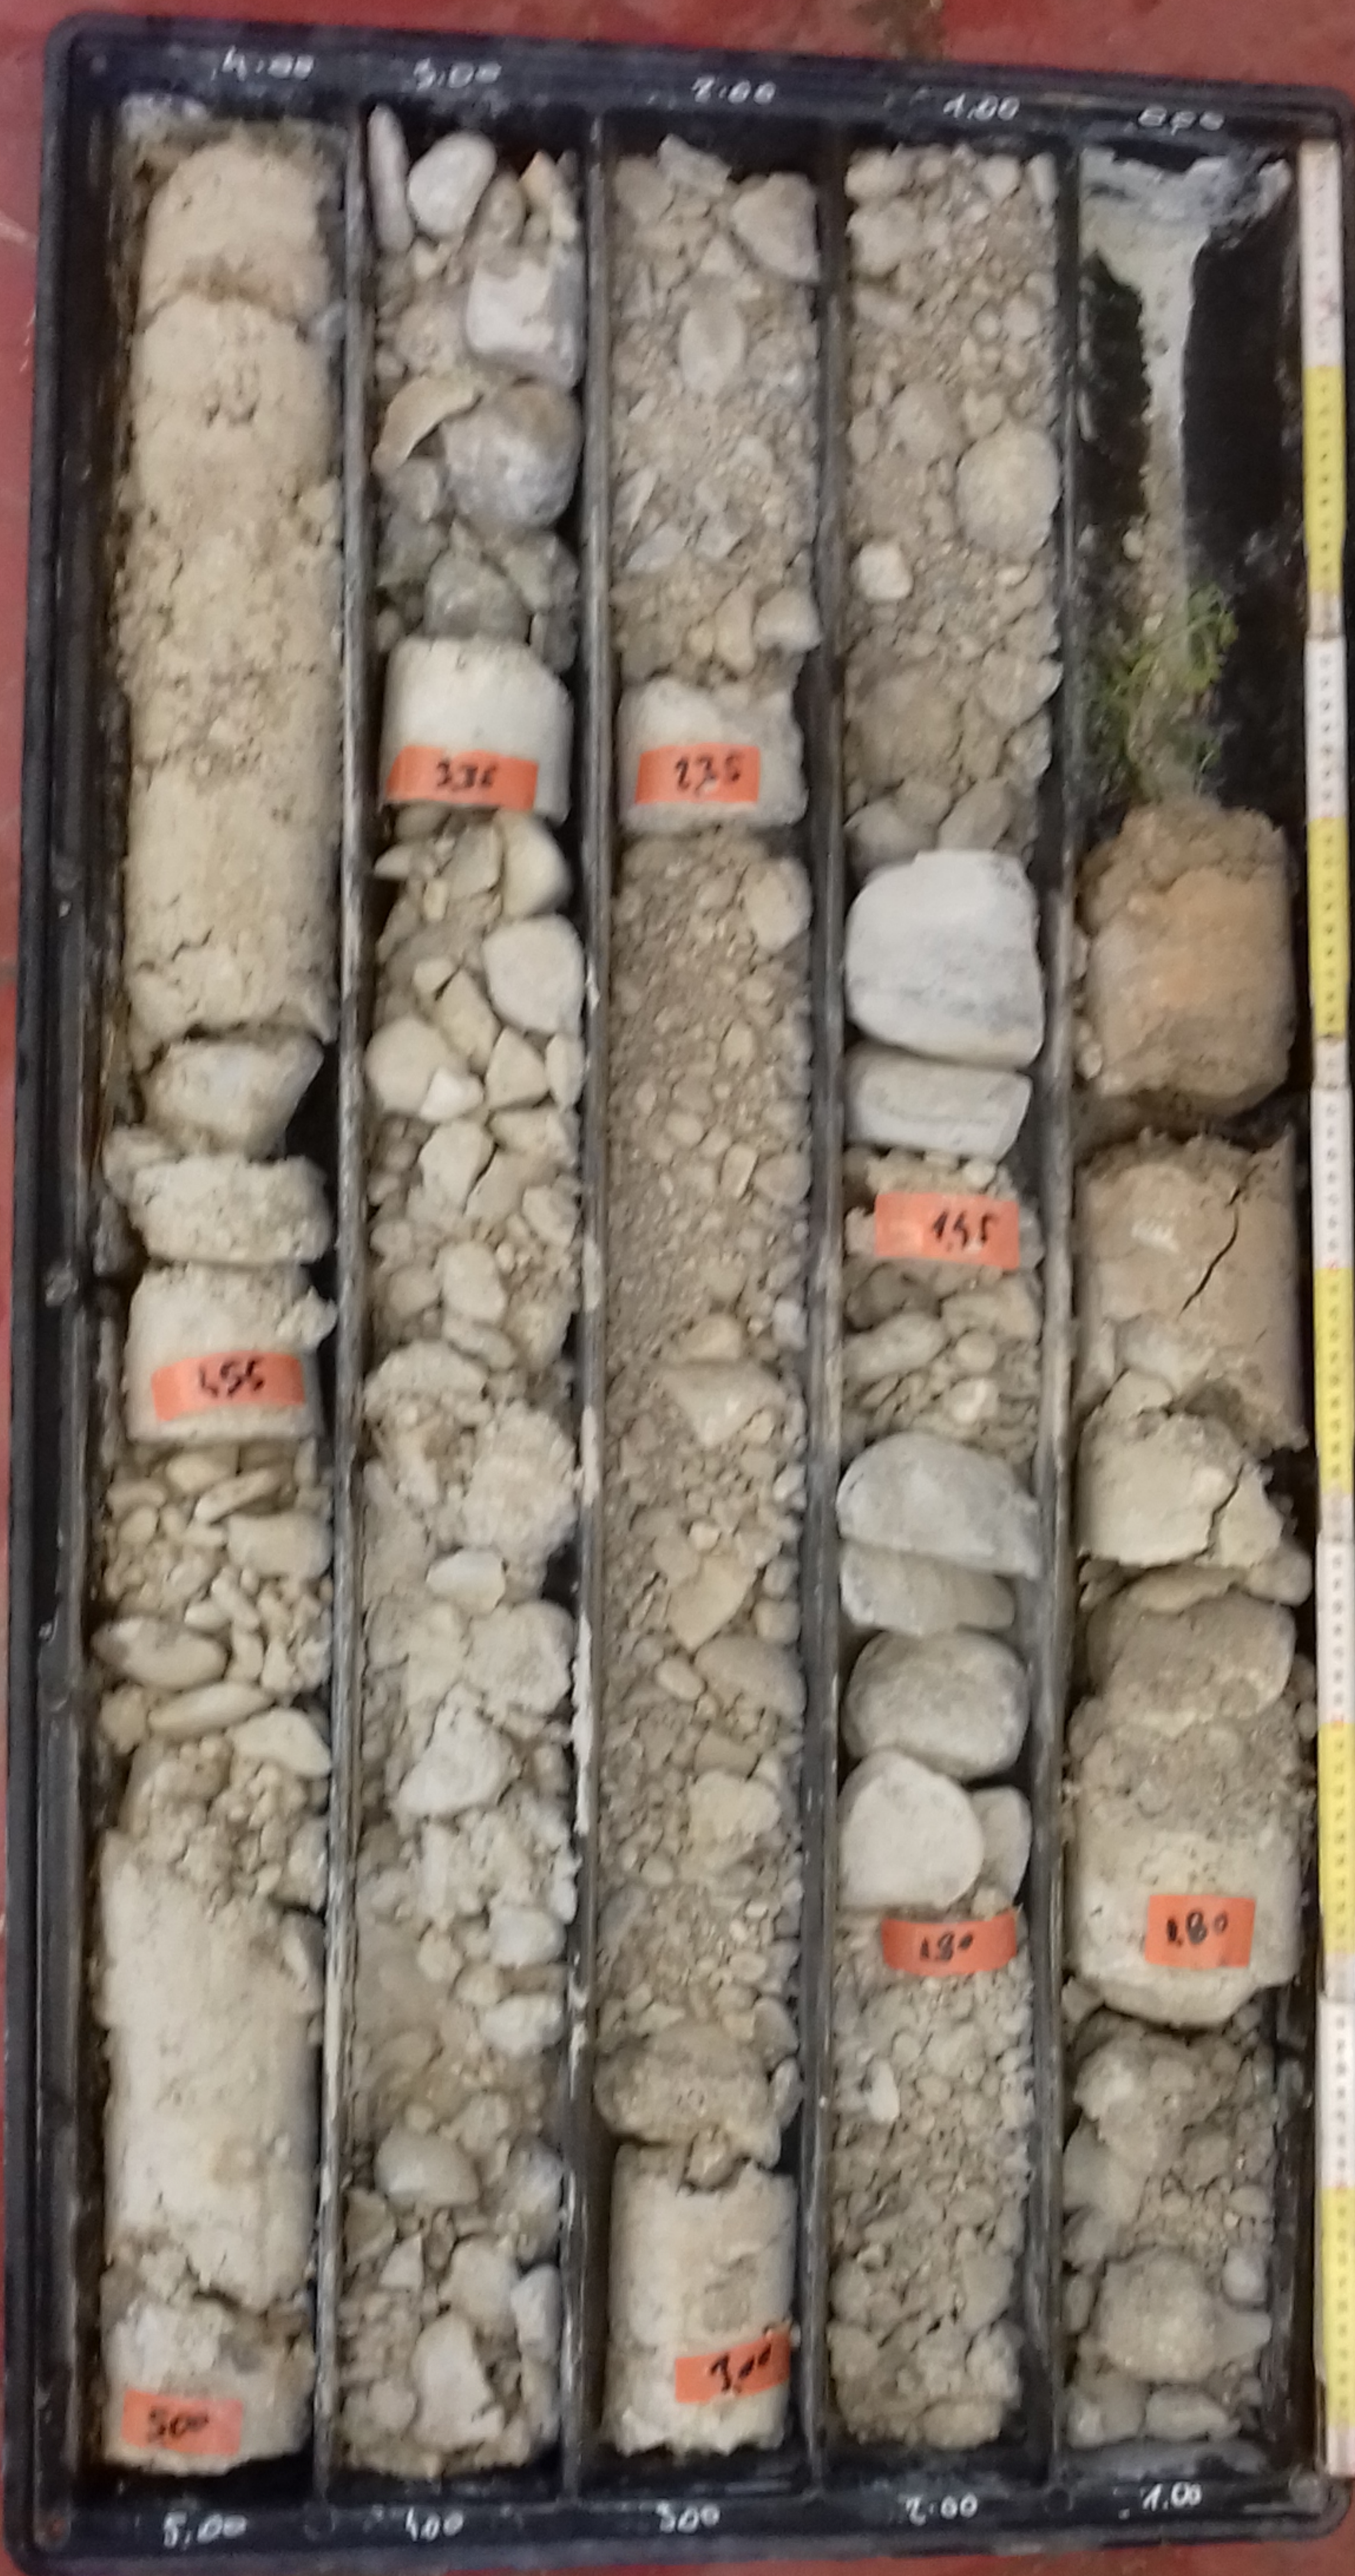
Comm.: **HIDRODATA**  
 Cantiere: **CASSA ESP. BAGANZA**  
 Sondaggio: **S1/2019**  
 Profondità: **35,00 m**  
 Box: n. **1** (0,00 ÷ 5,00)

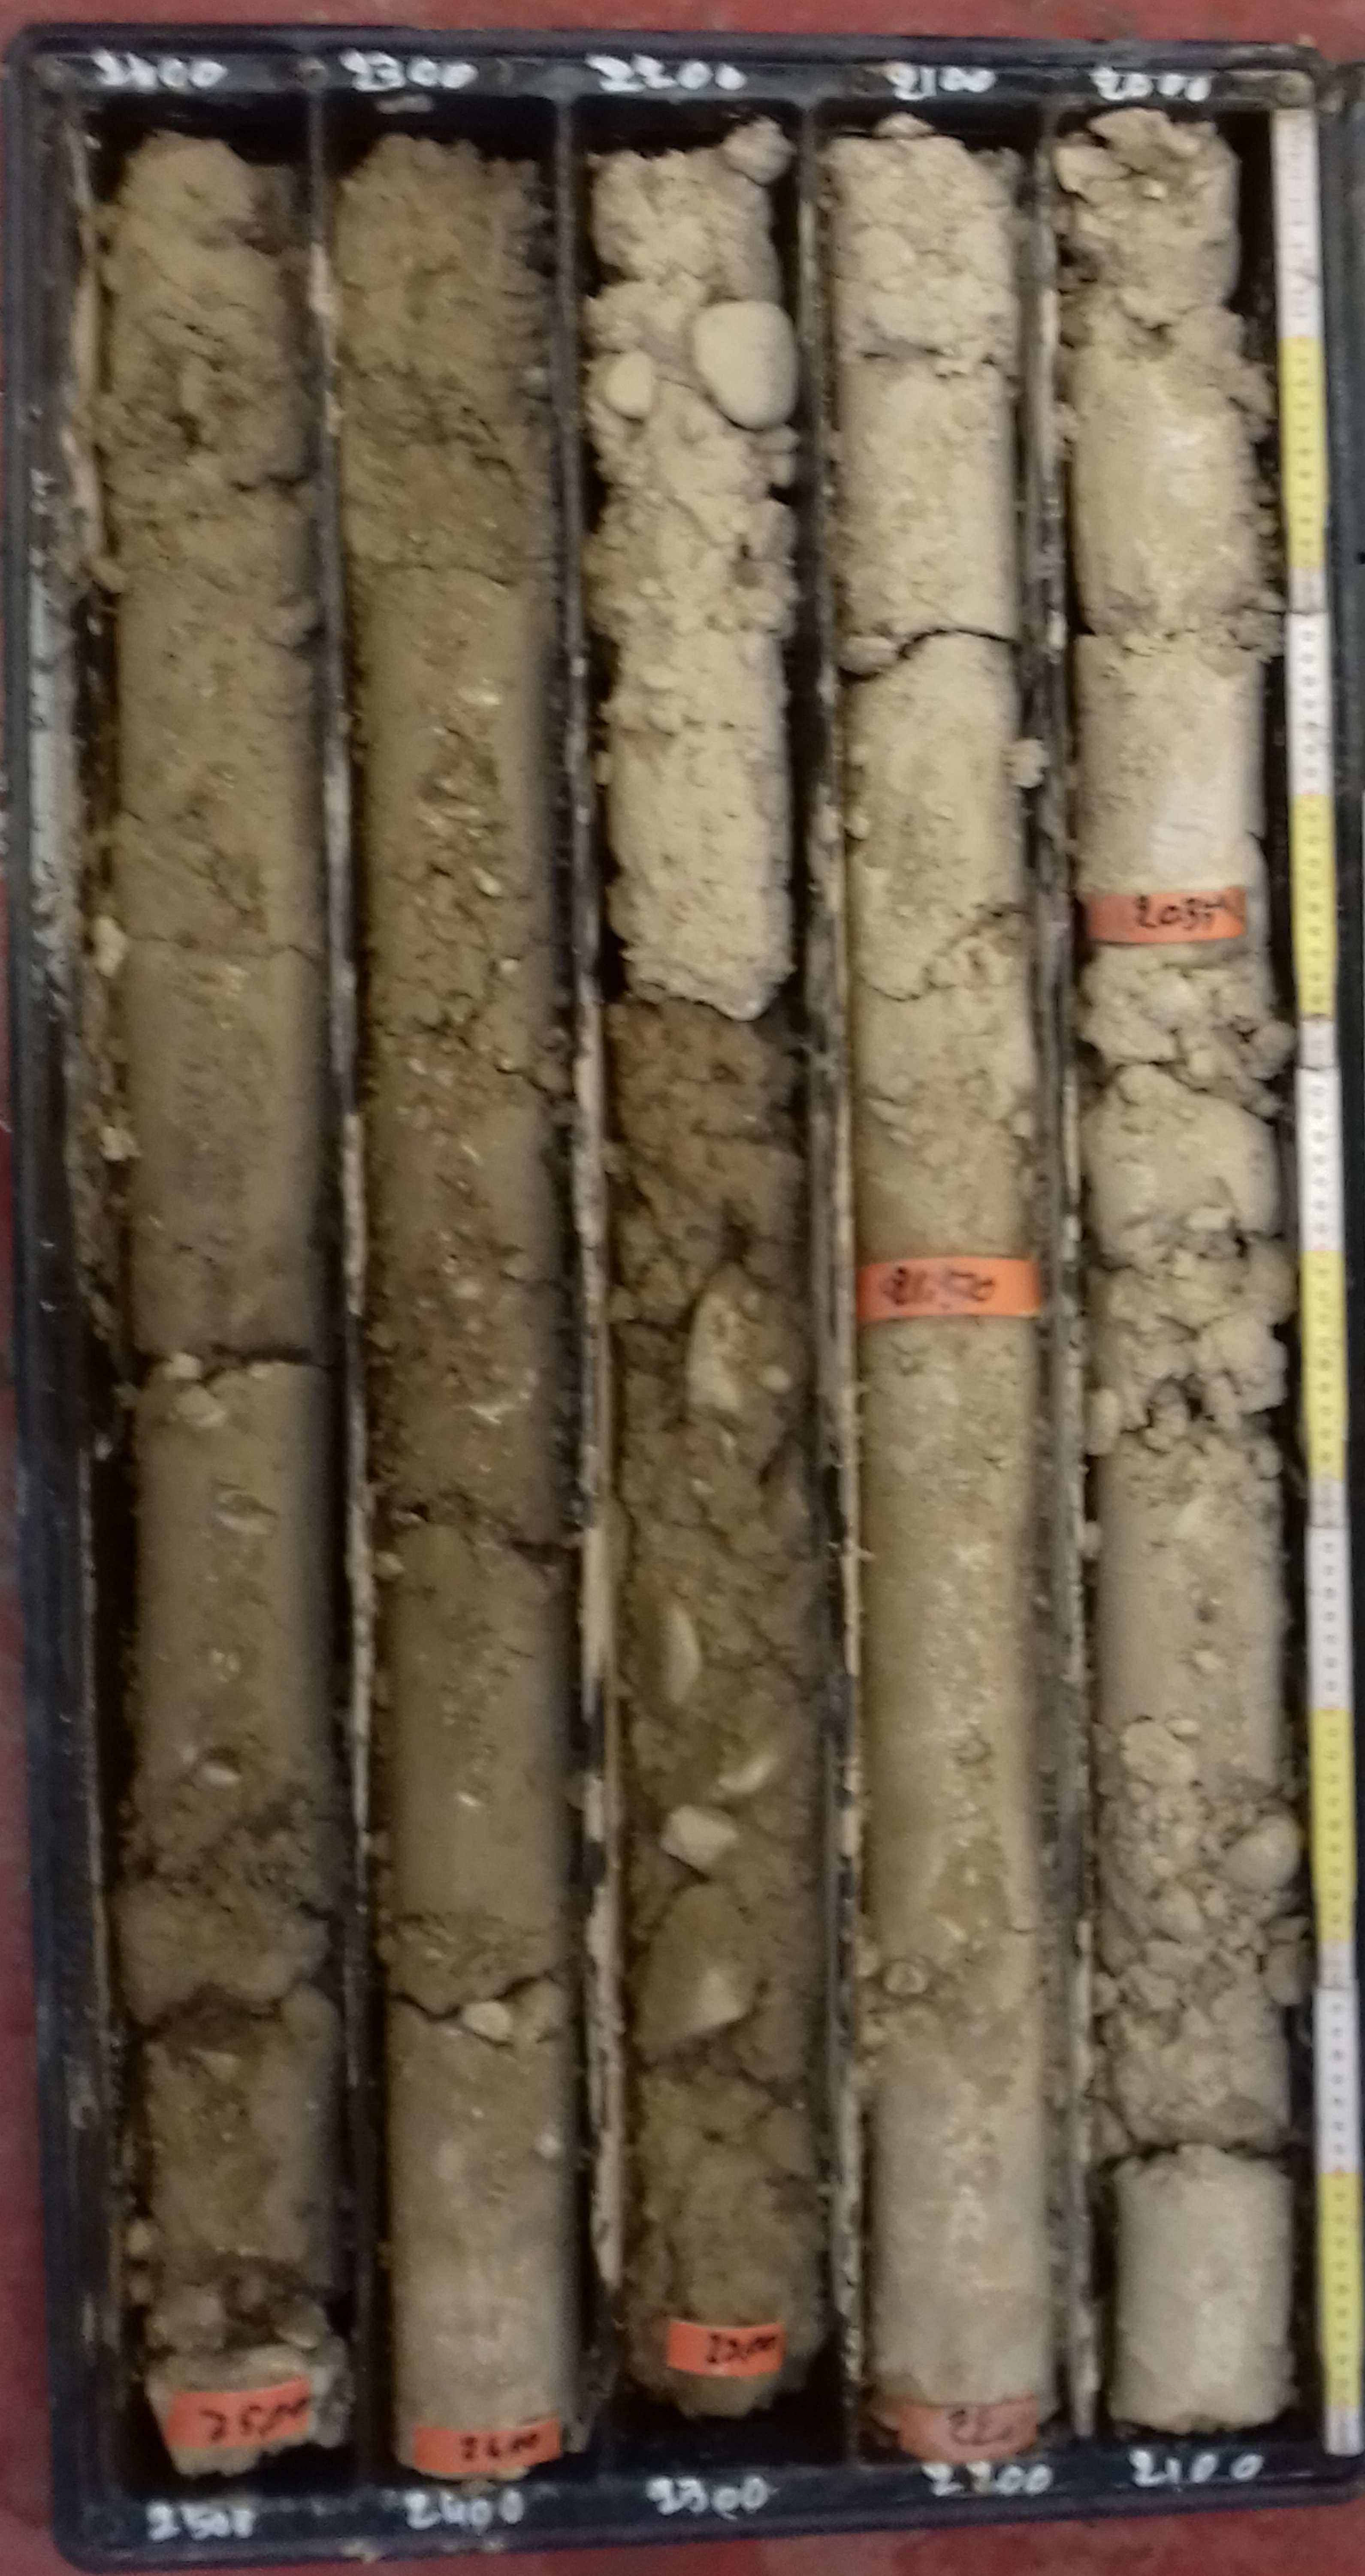
Comm.: **HIDRODATA**  
Cantiere: **CASSA ESP. BAGANZA**  
Sondaggio: **S1/2019**  
Profondità: **35,00 m**  
Box: **n. 5 (20,00 ÷ 25,00)**

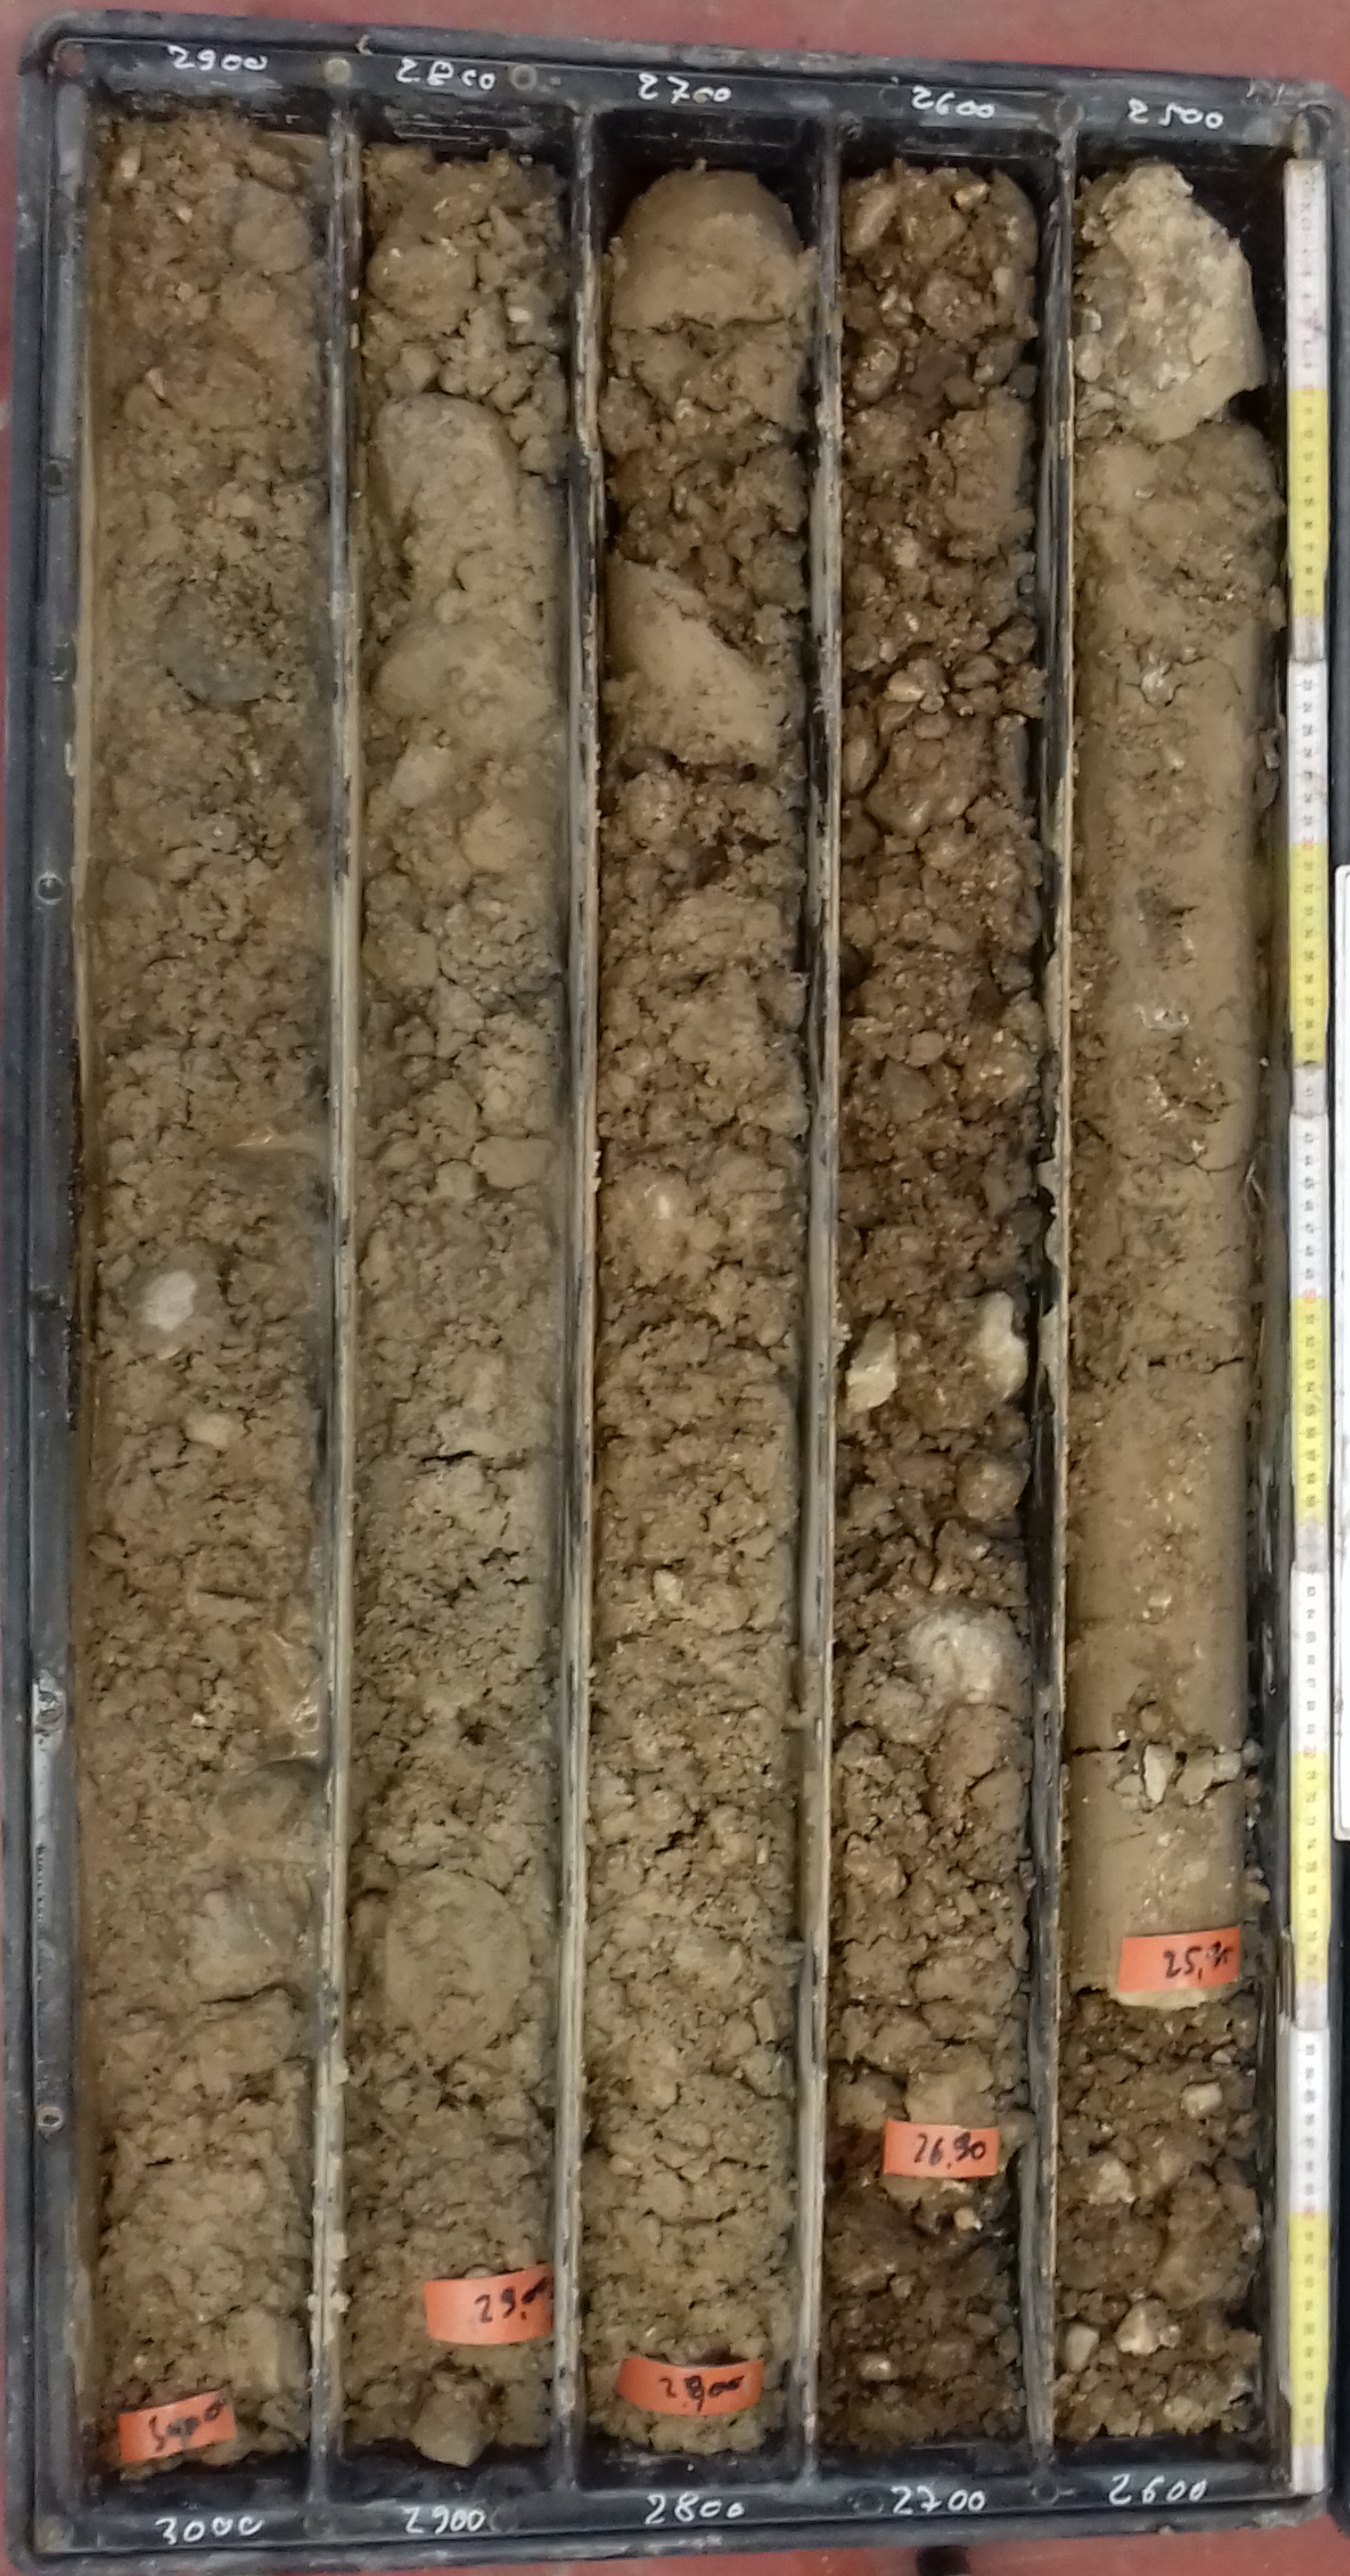
Comm.: **HIDRODATA**  
Cantiere: **CASSA ESP. BAGANZA**  
Sondaggio: **S1/2019**  
Profondità: **35,00 m**  
Box: **n. 6 (25,00 ÷ 30,00)**

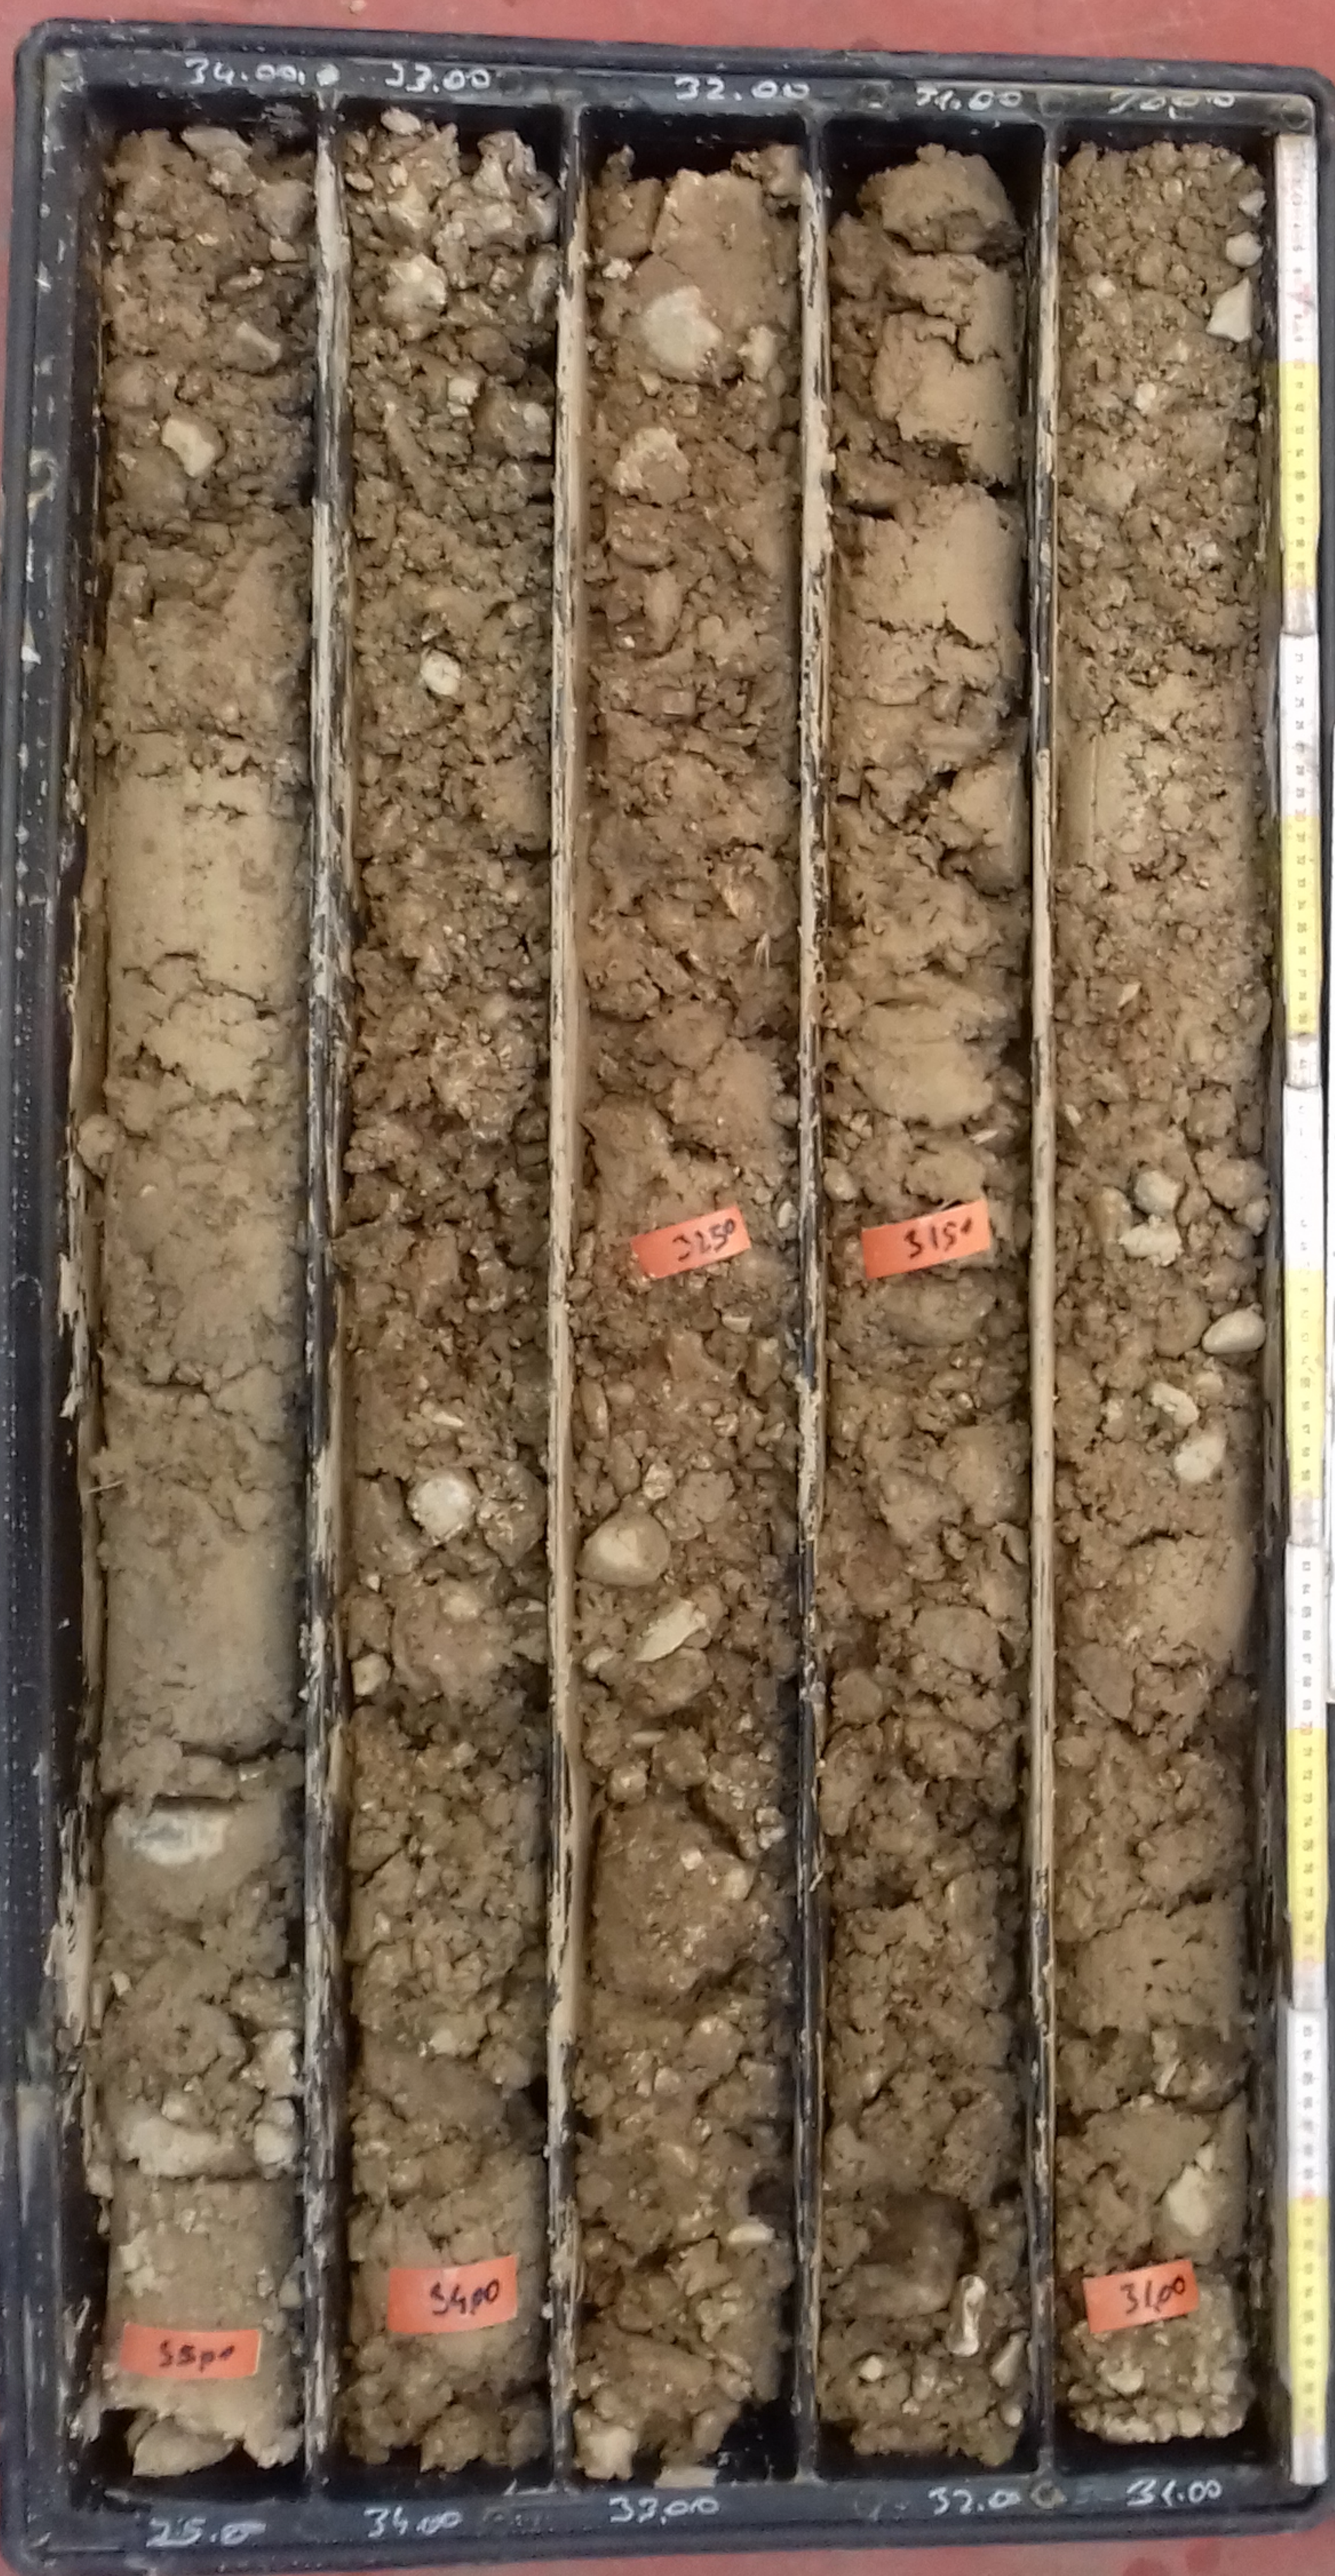
Comm.: **HIDRODATA**  
Cantiere: **CASSA ESP. BAGANZA**  
Sondaggio: **S1/2019**  
Profondità: **35,00 m**  
Box: **n. 7 (30,00 - 35,00)**
