CR-E-815 Rifacimento chiavica del Fossadone sull'Argine Maestro sinistro del fiume Po in Comune di Stagno Lombardo (CR) - Cod OPERA 936 - CUP B53H19000290002 - CIG 82186558A7

PROGETTO ESECUTIVO

Caratterizzazione dei materiali delle strutture esistenti

2020-815-CR-GE03

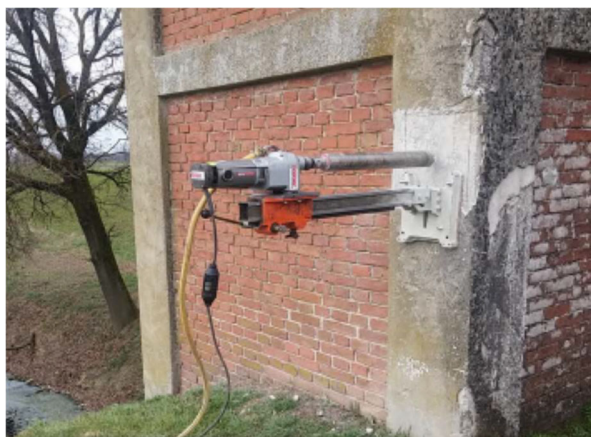
Figura 1: Ubicazione della estrazione di carota di cls – campagna di indagini 2015

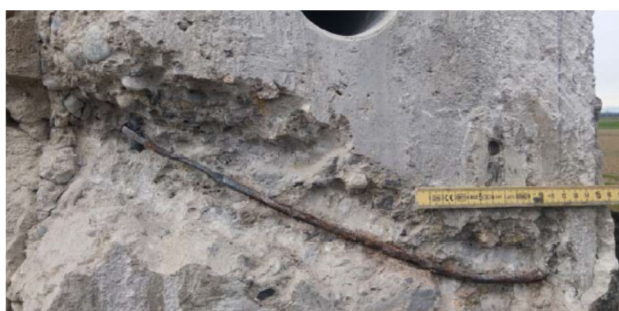
Figura 2: Ubicazione della campionatura del ferro d'armatura – campagna di indagini 2015

Allo stesso modo, l'estrazione di ferri dalle parti in c.a. del fabbricato venne limitata ad un solo prelievo di staffatura, così da non compromettere la resistenza degli elementi strutturali, ritenendo di potere quindi comparare le prestazioni meccaniche delle barre di armatura della struttura (rilevabili mediante indagine pacometrica) con quanto riscontrato sul campione.

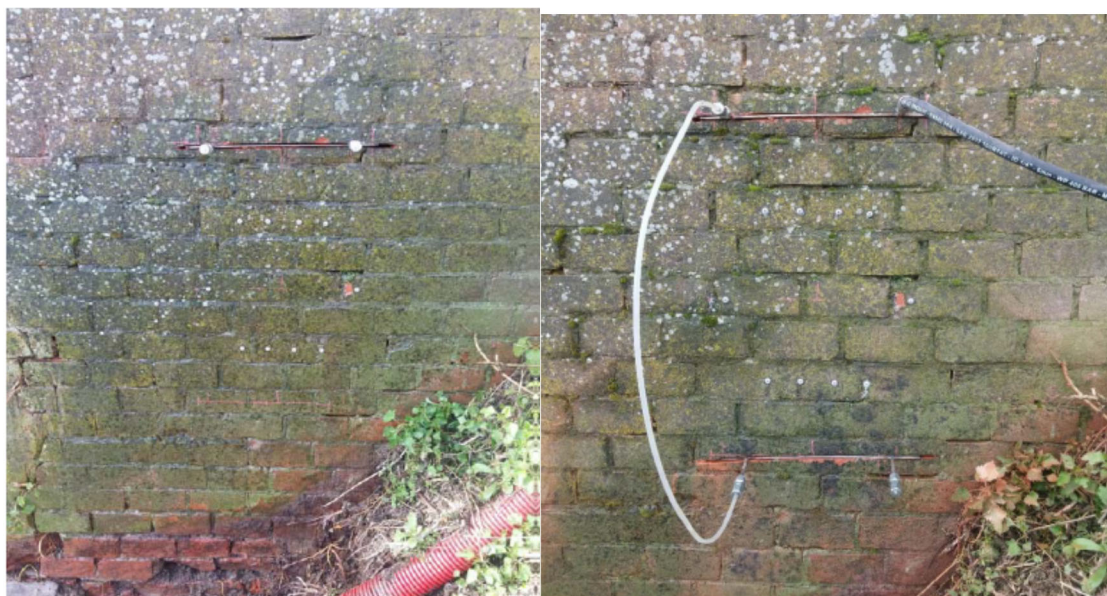
La muratura costitutiva della struttura venne tuttavia indagata mediante la effettuazione di una **prova con martinetto piatto (singolo e doppio)** sulla muratura del paramento di spalla del ponte ad arco, con ubicazione come da vista solida di figura 3 (sigla M.P.1)

Figura 7: Immagini della prova con martinetto piatto – 2015

In allegato alla presente relazione sono ri-presentati i risultati delle prove con martinetto piatto (singolo e doppio) da cui è stato possibile comparare la muratura di spalla, sul cui concio di indagine è stato stimato un valore del modulo elastico longitudinale E di 37.000 daN/cm^2 , ad una muratura di mattoni pieni con malta M2, caratterizzata dai seguenti valori “di letteratura”:

Resistenza caratteristica a compressione verticale	f_k	34	daN/cm^2
Resistenza caratteristica a compressione orizzontale	f_{hk}	17	daN/cm^2
Resistenza caratteristica a taglio in assenza di azione assiale	f_{vko}	2	daN/cm^2
Modulo di elasticità normale	E	34.000	daN/cm^2
Modulo di elasticità tangenziale	G	13.600	daN/cm^2

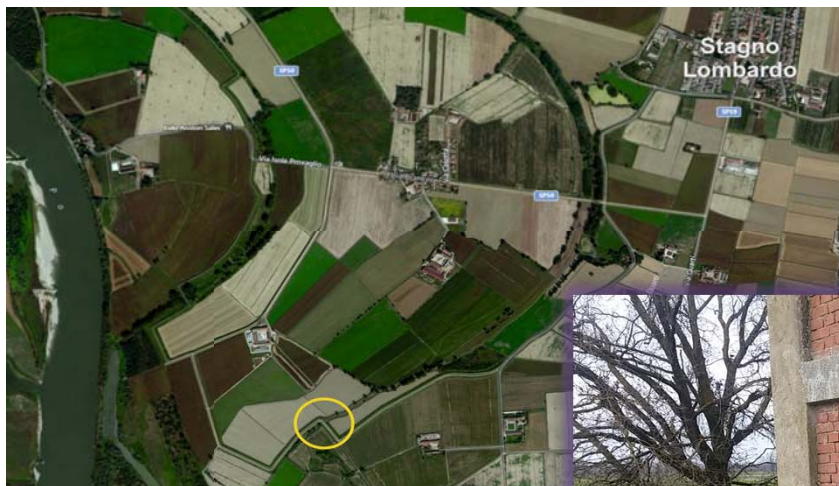
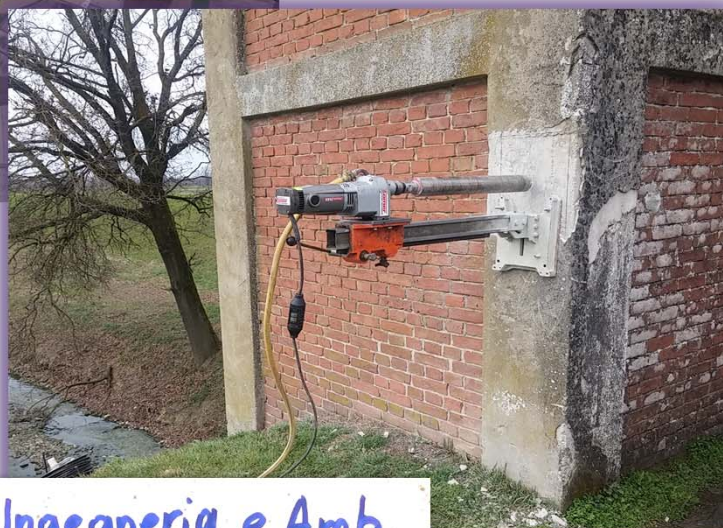
PROVA: CAROTAGGIO - S 1

CUMM.: ISI - Ingegneria e Amb.
CANTIERE: STAGNO LOMB.
OGGETTO: Indagini Chiavica
DATA: 25/02/2016

RISULTATI DELLE PROVE							
N	Contrassegno provini	Dimensioni diametro x altezza (mm)	Rapp. H/Ø	Massa Volumica (Kg/m ³)	Resistenza Max. Unit. (Mpa)* f_c	Data di prelievo	Data prova
1	C01 pilastro chiavica Aipo Cavo Fossadore	68 x 135	1,99	2263	27,1	25/02/2016	31/03/2016

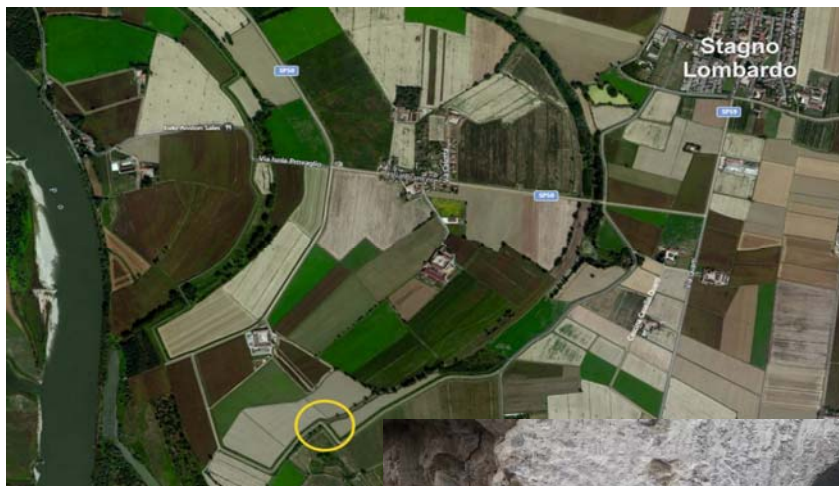
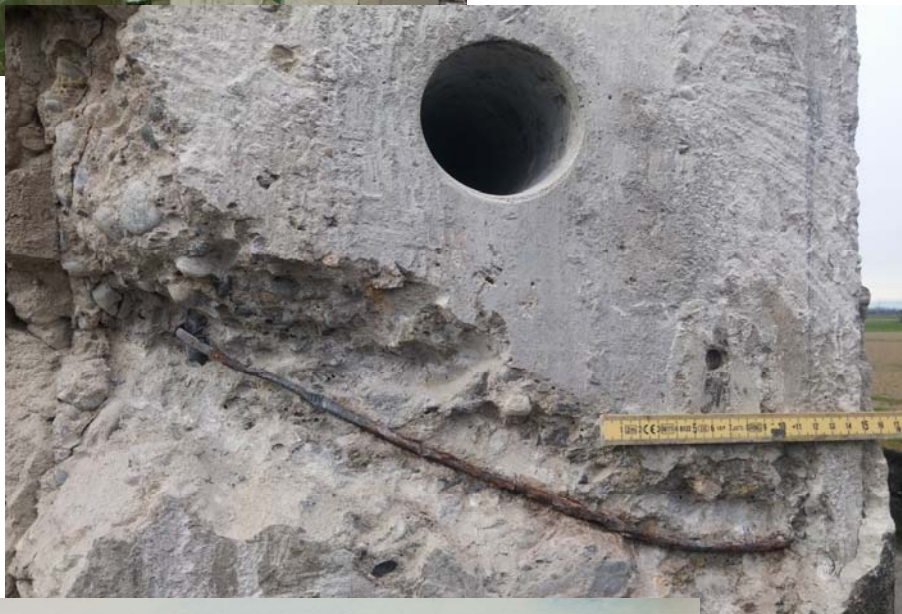
PROVA: Prelievo ferro armatura

COMM.: ISI - Ingegneria e Ambiente
OGGETTO: Indagini Chiavica
LOCALITA': STAGNO LOMBARDO (CR)
PROVA: PRELIEVO FERRI ARMATURA

N° Identifica tivo L.T.M.	Contrassegno	Ø nominale effettivo (mm)	Sezione effettiva S ₀ (mm ²)	Tensione di snervamento f _y (MPa)*	Tensione di rottura f _t (MPa)*	A ₅ (%)	Data di prova
1	Tondo liscio diam.6 mm	6	28,3	362,7	466,0	29,0	11/04/16

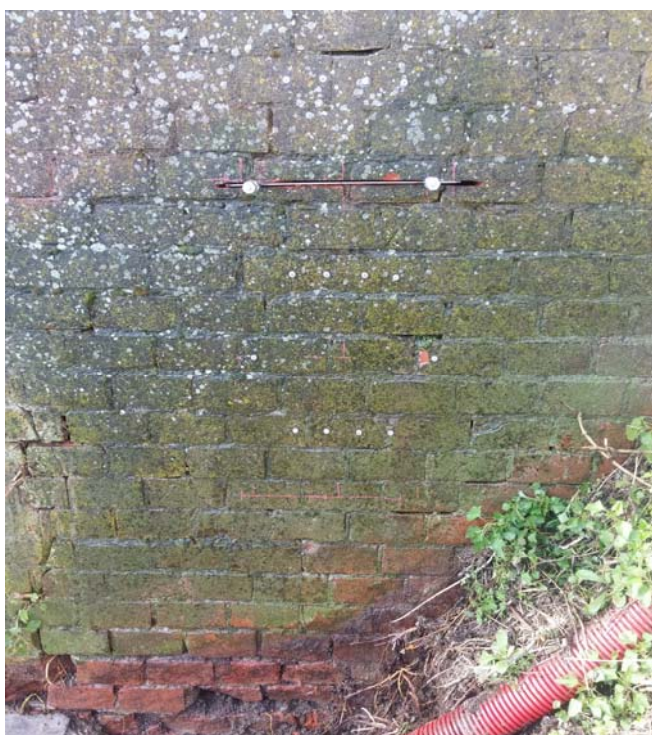
Martinetti piatti

Tipo:	SEMIOVALE
Dimensioni:	mm 350x260x4
Area (Am):	cm ² 771,56
Coeff. di taratura (Km):	0,83

Numero basi primarie:	n. 7
Lunghezza basi primari:	mm 300
Superficie di taglio (At):	cm ² 811
Coeff. di forma (Ka = Am/At):	0,95
Coeff. correzione pressione (Kp = Ka x Km):	0,79

MATERIALE INVESTIGATO: muratura in mattoni pieni

$a = 0,67$
 $b = 0,027$

$a = 2,81$
 $b = 0,051$

$a = 4,62$
 $b = 0,056$

$a = 3,18$
 $b = 0,048$

a pressione di compensazione [bar]
 b spostamento al ripristino [mm]

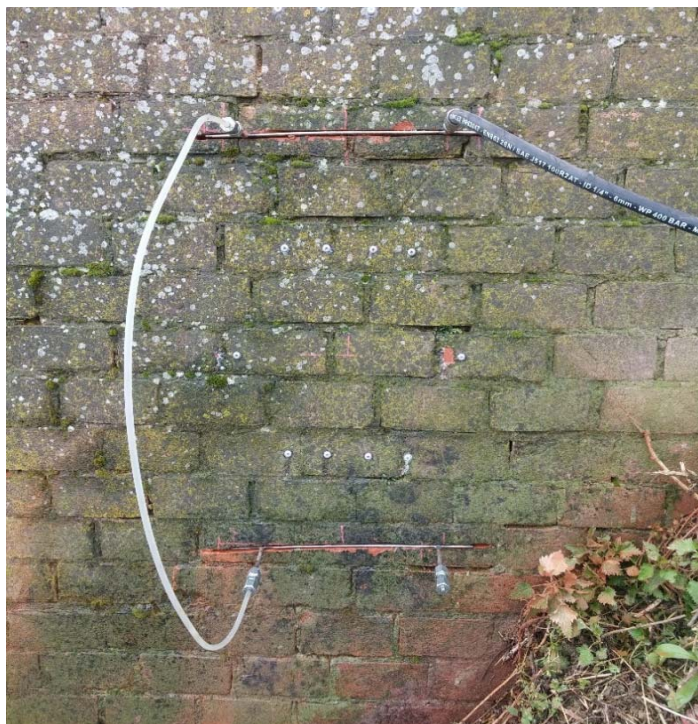
PROVA: Martinetto Doppio 1

a pressione di rottura [bar]
b spostamento a rottura (mm)

a= 6,45
b= 0,087

a= 4,09
b= 0,018

$a = 7,03$

$a = 6,72$

$a = 6,67$

$a = 3,36$

MODULO DI POISSON (ν) = 2,515

MODULO DI ELASTICITA' (E) = -36798,83 bar

A 28 bar si notano le prime fessure!
