(RO-E-464M) Lavori di stabilizzazione della scarpata a fiume dell'argine in frodo a fronte dell'abitato del Comune di Polesella nel Circondario Idraulico della Provincia di Rovigo

PROGETTO ESECUTIVO

RELAZIONE GENERALE

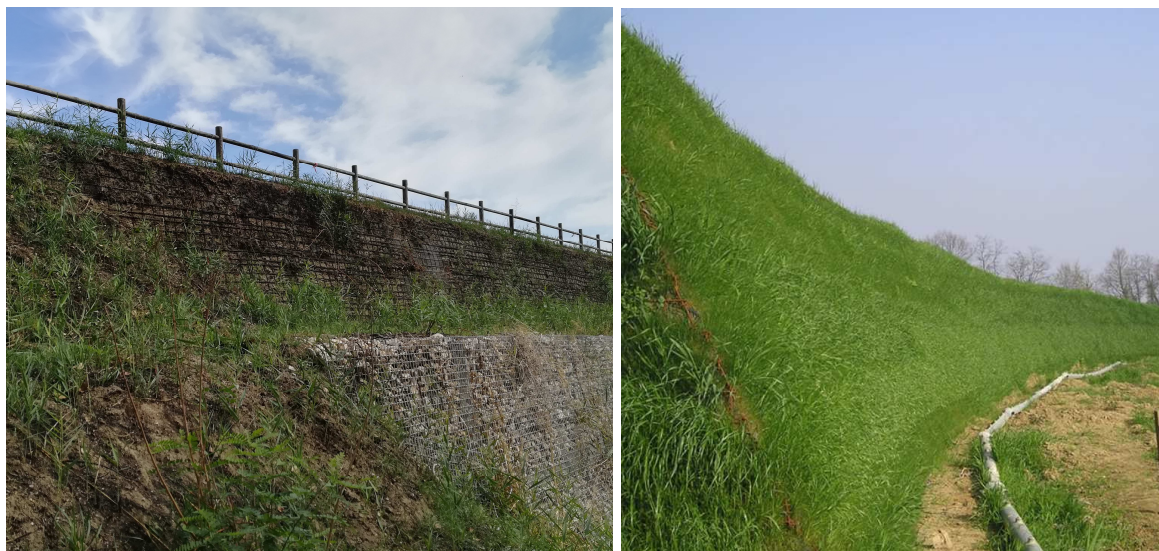
Terra armata bruciata a Polesella (sx) – Terra armata tipo rinverdità dopo idrosemina (dx)

In fine a seguito dell'incendio dell'agosto 2021 in cui si è verificato un parziale danneggiamento del paramento a fiume della terra armata, costituente la parte sommitale dell'arginatura maestra, si prevede il ripristino della stessa tramite:

- Posa di geogriglia rinforzata tipo Fortrac 3D da applicare con picchettamento della stessa sul fronte della terra armata in aderenza alla rete elettrosaldata esistente;
- Idrosemina a spessore lungo tutto il paramento.

Si fa presente, per completezza, che la terra armata non risulta danneggiata nella sua funzione di stabilità del versante, ma solo nella parte frontale visiva. Per tale ragione, essendosi verificato un dilavamento del terreno, durante gli eventi di piena o durante eventi meteorici intensi, la stessa verrà rinforzata al solo fine di contenere possibili erosioni del fronte sul lato a fiume.

Pertanto, dal punto di vista estetico finale, il risultato sarà un accurato rinverdimento del fronte con accoppiata una geogriglia di contenimento, sovrapposta alla rete elettrosaldata esistente, che successivamente verrà "nascosta" dalla vegetazione erbacea che si svilupperà a seguito dell'idrosemina.

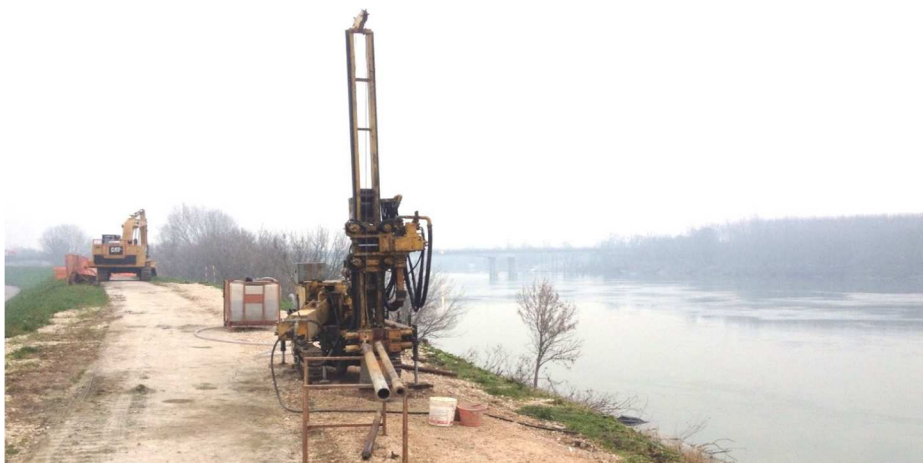
- Sommità arginale: da cui è stato raccolto il campione S1

I parametri geotecnici del terreno costituente il corpo arginale sono stati desunti dalle analisi geotecniche effettuate durante l'anno 2014 per conto di AIPo. In particolare, le analisi geotecniche sono state effettuate in due punti:

- Sabbia medio fine con limo grigio – da 0 a 6.3 m da sommità arginale (campione S1). $C' = 2.7 \text{ kPa}$; $\varphi' = 34^\circ$. (Colore arancione nelle immagini seguenti).
- Argilla a tratti organica – da 6.3 m a 17.7 m da sommità arginale (campione S2C1). I parametri geotecnici del terreno sono: $C' = 15.4 \text{ kPa}$; $\varphi' = 20.9^\circ$. (Colore grigio scuro nelle immagini seguenti).
- Limo sabbioso argilloso – da 17.7 m a 18.7 m da sommità arginale (campione S2C2). $C' = 31.4 \text{ kPa}$; $\varphi' = 32.7^\circ$. (Colore verde nelle immagini seguenti).
- Limo argilloso con tracce di sostanza organica, grigio da 18.7 m a 23.7 m da sommità arginale (campione S2C3). $C' = 25.9 \text{ kPa}$; $\varphi' = 27.4^\circ$. (Colore blu nelle immagini seguenti).

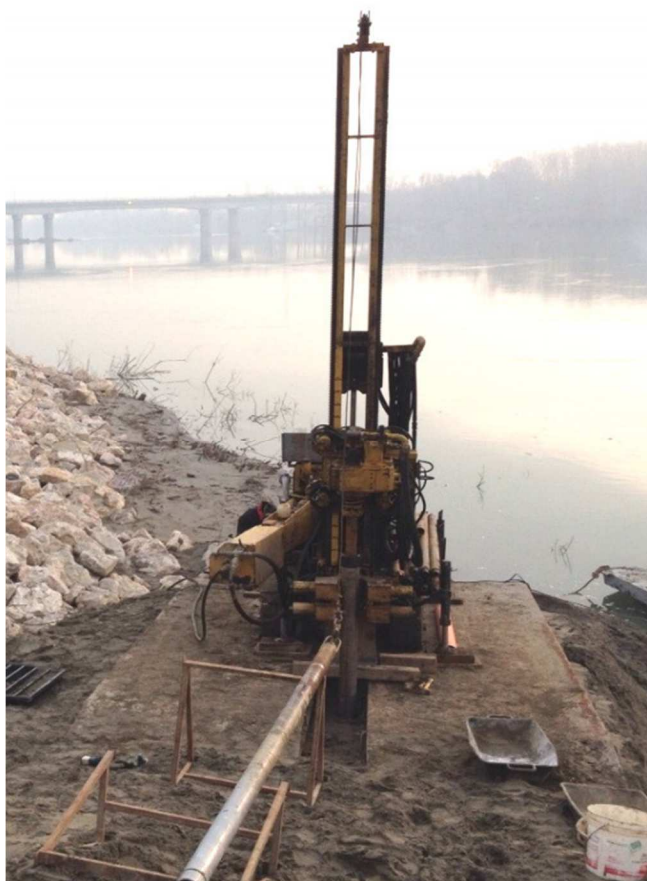
- Banca arginale lato fiume: da cui sono stati raccolti i campioni S2C1, S2C2 e S2C3.
