INTERVENTI PREVISTI DAL PROGRAMMA DI ATTUAZIONE DEL PNRR

MISSIONE 2, COMPONENTE 4, INVESTIMENTO 3.3 “RINATURAZIONE DELL’AREA DEL PO” FINANZIATO DALL’UNIONE EUROPEA – NEXTGENERATIONEU

PROGETTO ESECUTIVO

RELAZIONE IDRAULICA GENERALE

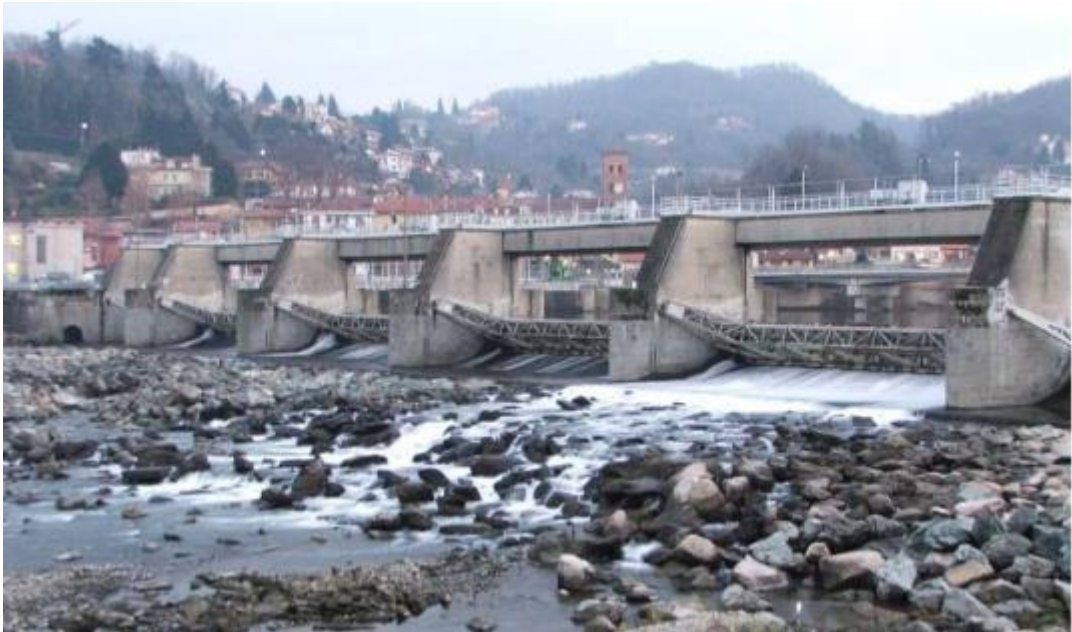
Figura 3.8 – Traversa a San Mauro Torinese

La traversa di San Mauro Torinese deriva in destra per alimentare la centrale idroelettrica di Cimena.
