CHANGE! IERI, OGGI E DOMANI, IL PO

LA GESTIONE DEL RISCHIO IDRAULICO DI FRONTE AI CAMBIAMENTI CLIMATICI

Direttore ing. Gianluca Zanichelli

AGENZIA INTERREGIONALE PER IL FIUME PO

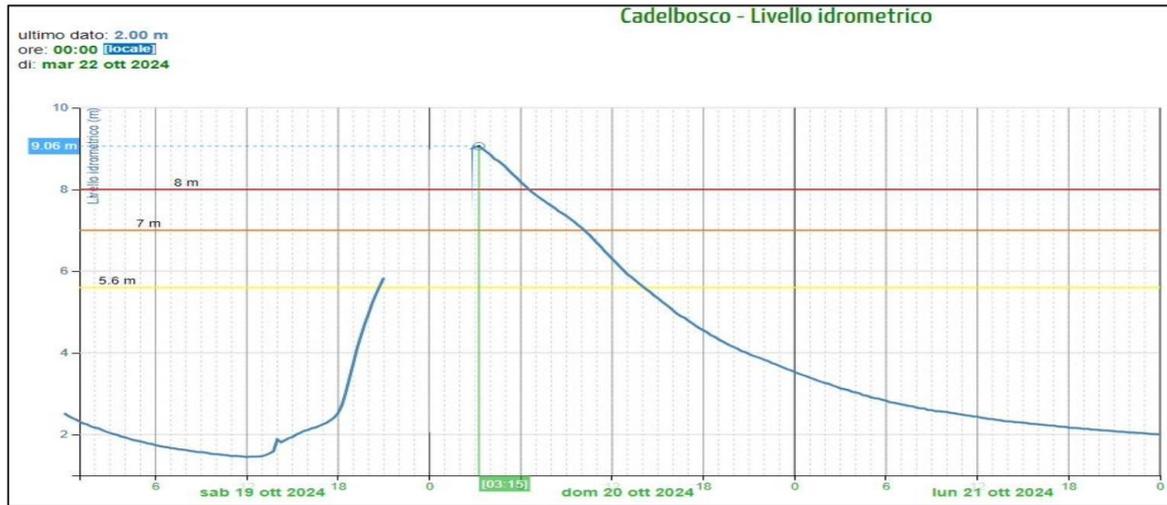
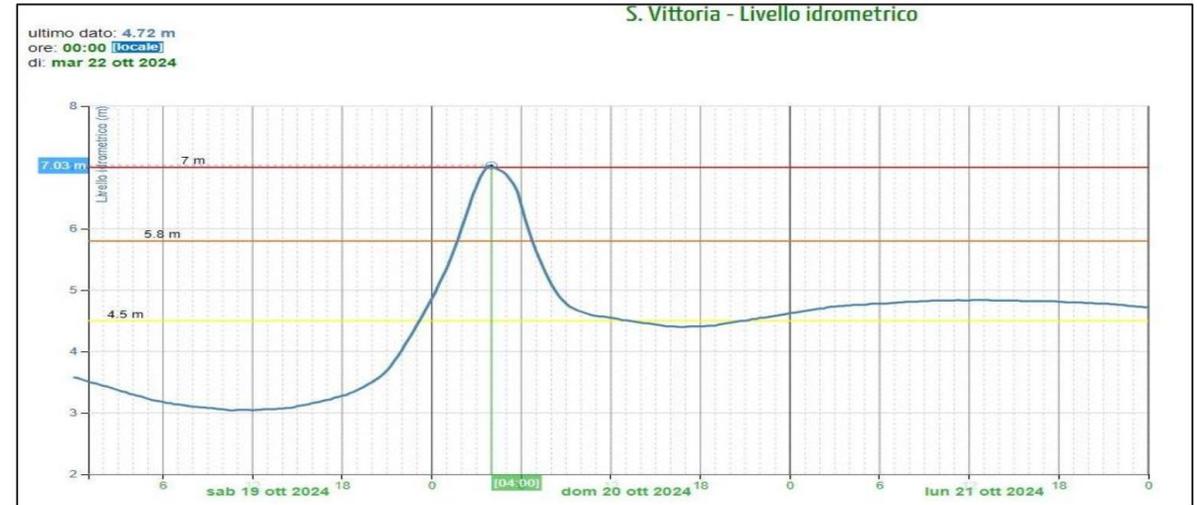
Nella sezione di Cadelbosco la piena ha raggiunto il massimo livello storico registrato dal 2023, più a valle si sono verificate rotte arginali che hanno interessato sia il torrente Crostolo (una rottura), sia il Canalazzo Tassone (due rotture) ed il Cavo Cava (due rotture)

Idrogrammi di piena nelle sezioni idrometriche più significative del torrente Crostolo (dati non validati).

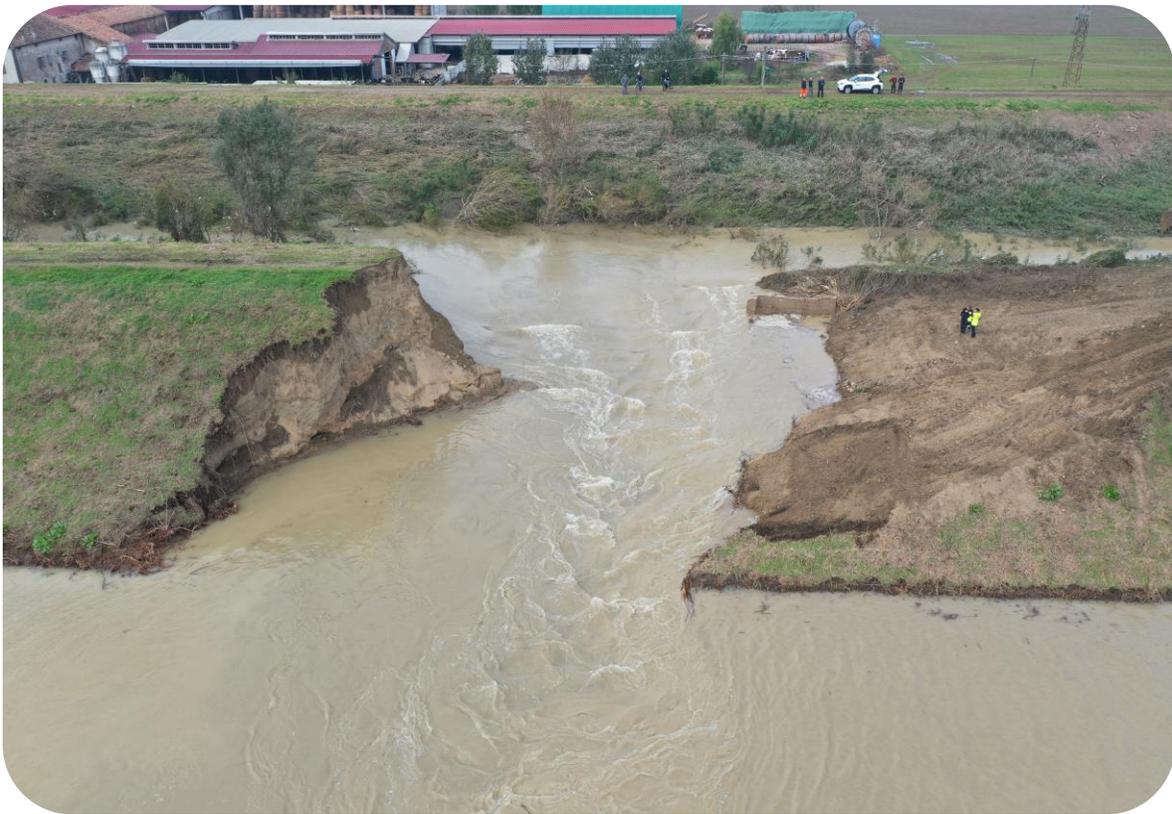
Rotta T.Crostolo

Le rotture arginali sul torrente Crostolo e sul canalazzo Tassone hanno allagato le campagne tra Cadelbosco, Villa Seta, Bagnolo e Santa Vittoria di Gualtieri. I fenomeni di piena dei corsi d'acqua e le rotture sono avvenuti in un contesto aggravato dalla concomitanza con le piene del reticolo di bonifica interno al Consorzio dell'Emilia Centrale e la piena del fiume Po. La rete di bonifica è stata messa ulteriormente alla prova perchè scarica le sue acque nel Secchia mantovano, quando anch'esso risultava simultaneamente in piena.

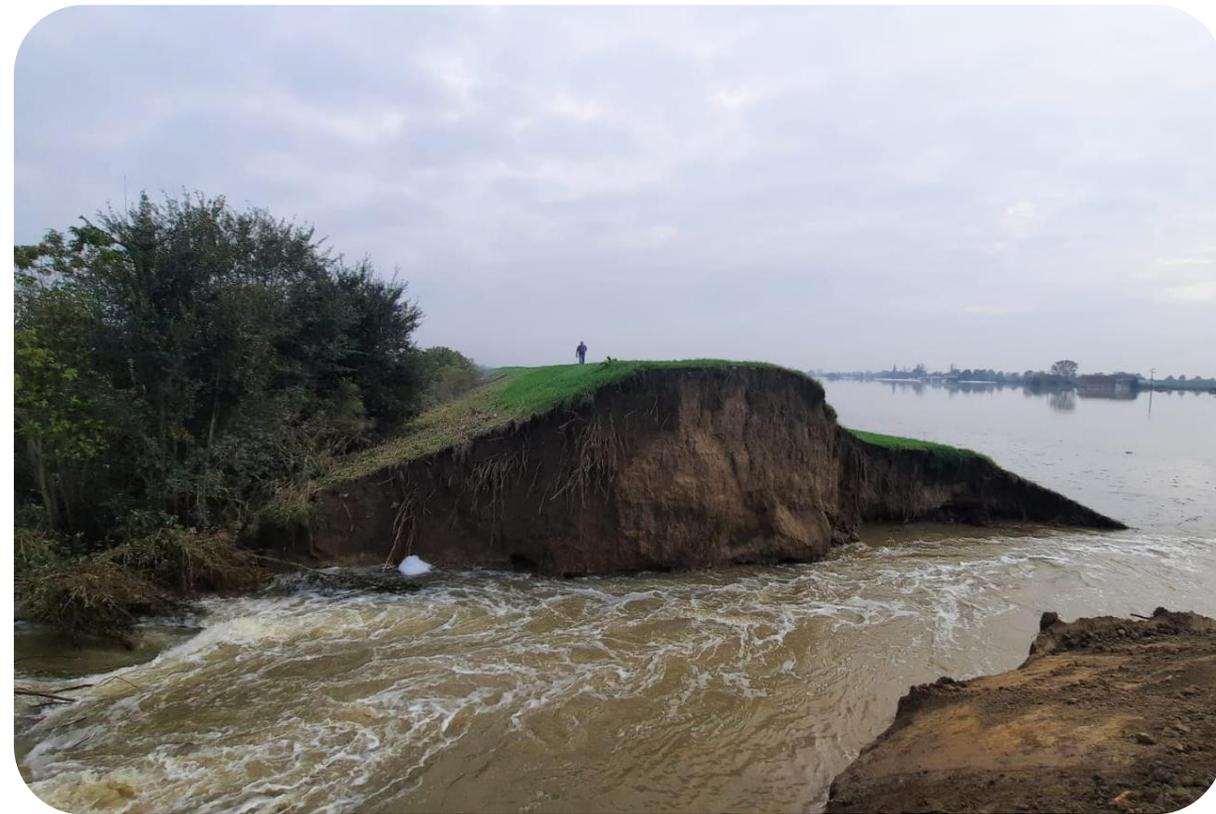
Rotta Canalazzo Tassone

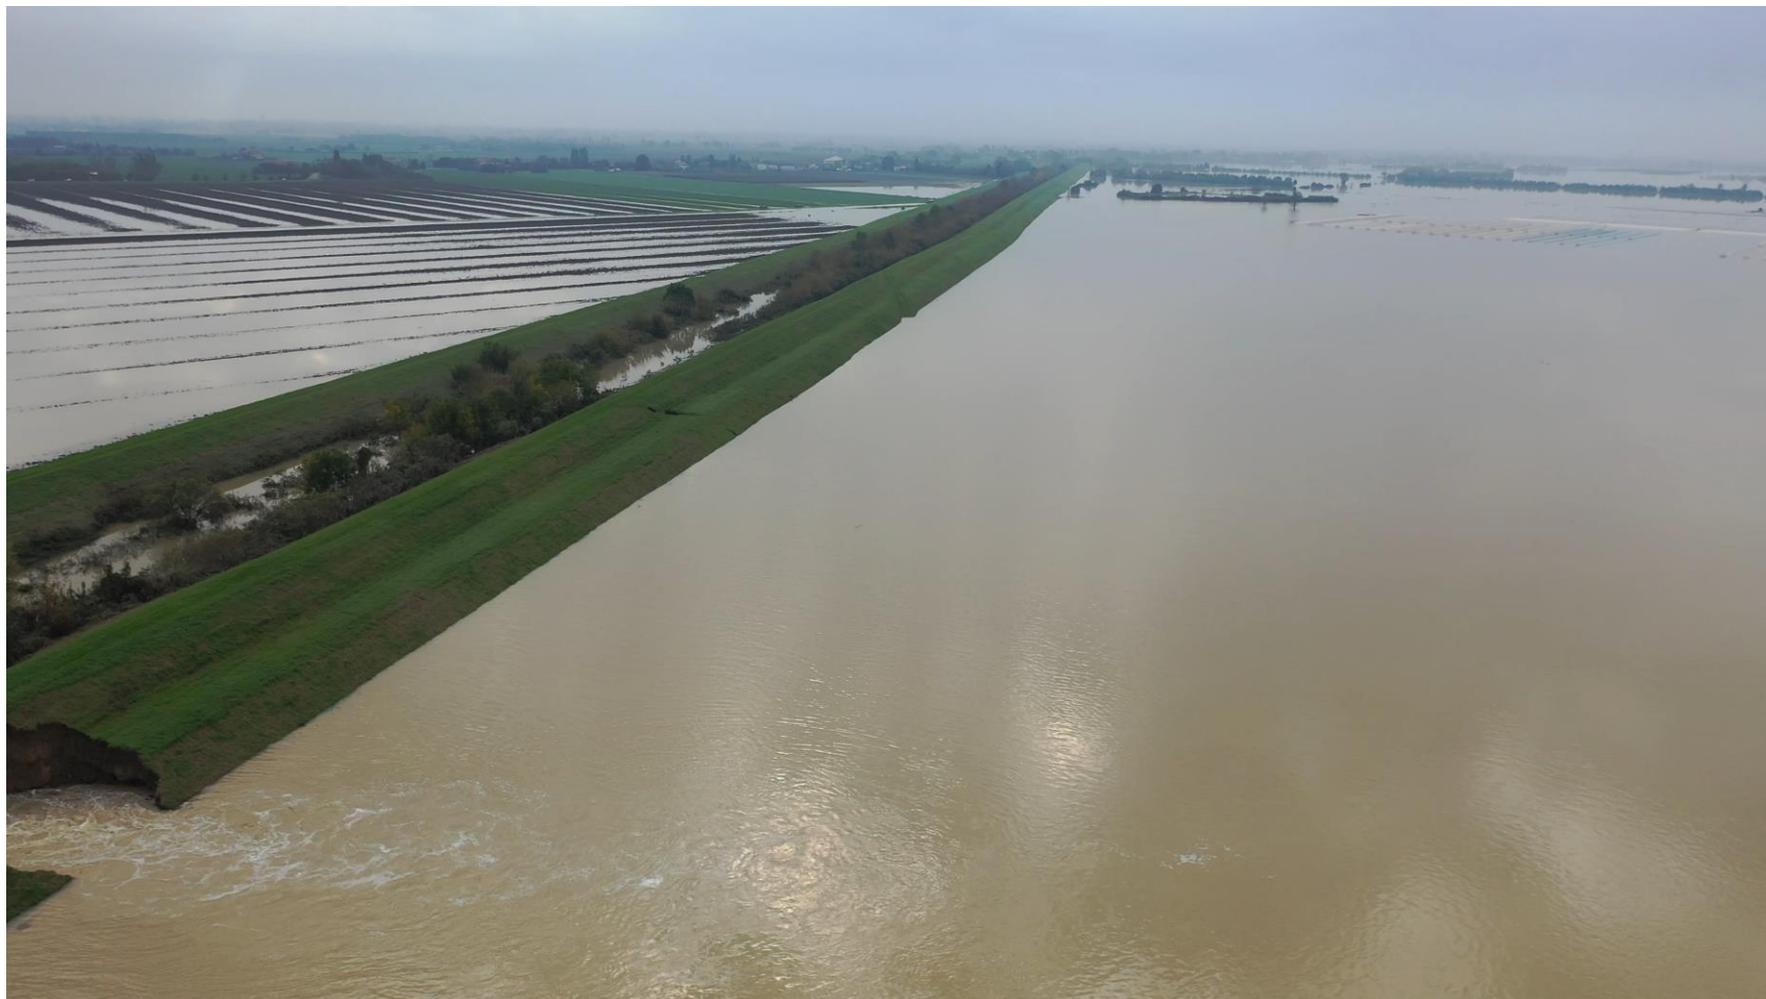
Rotta Canalazzo Tassone

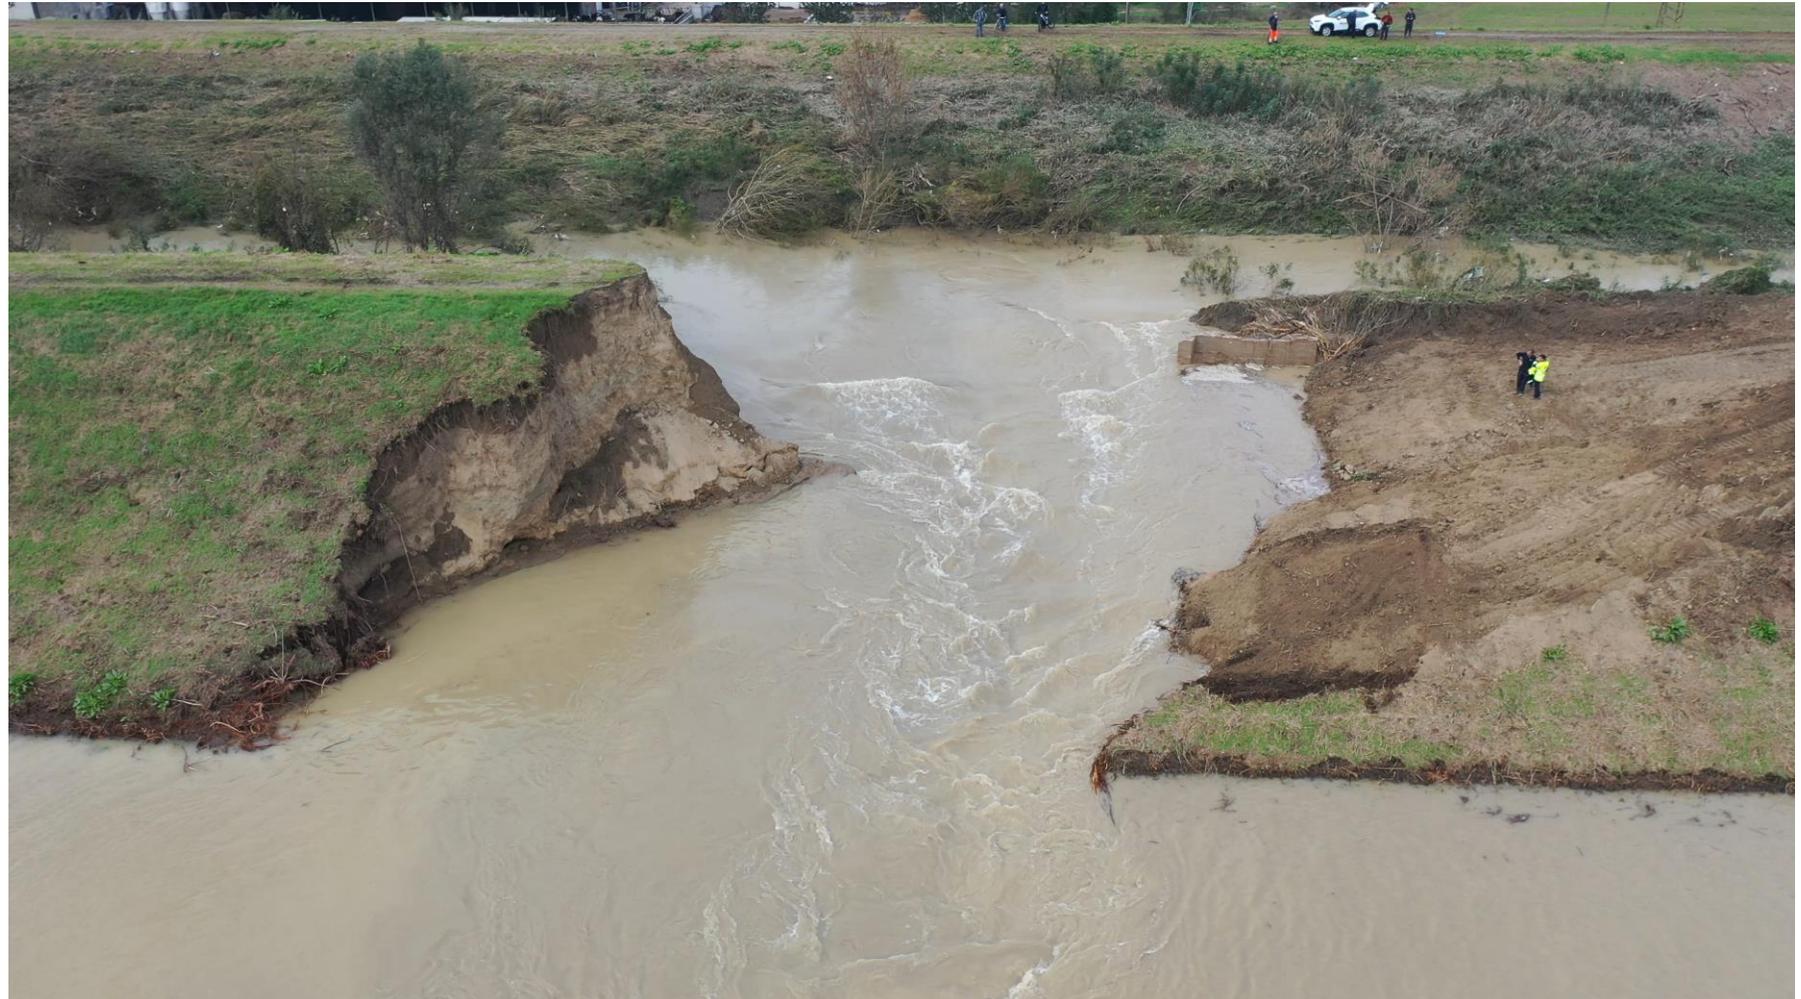
Rotta T.Crostolo

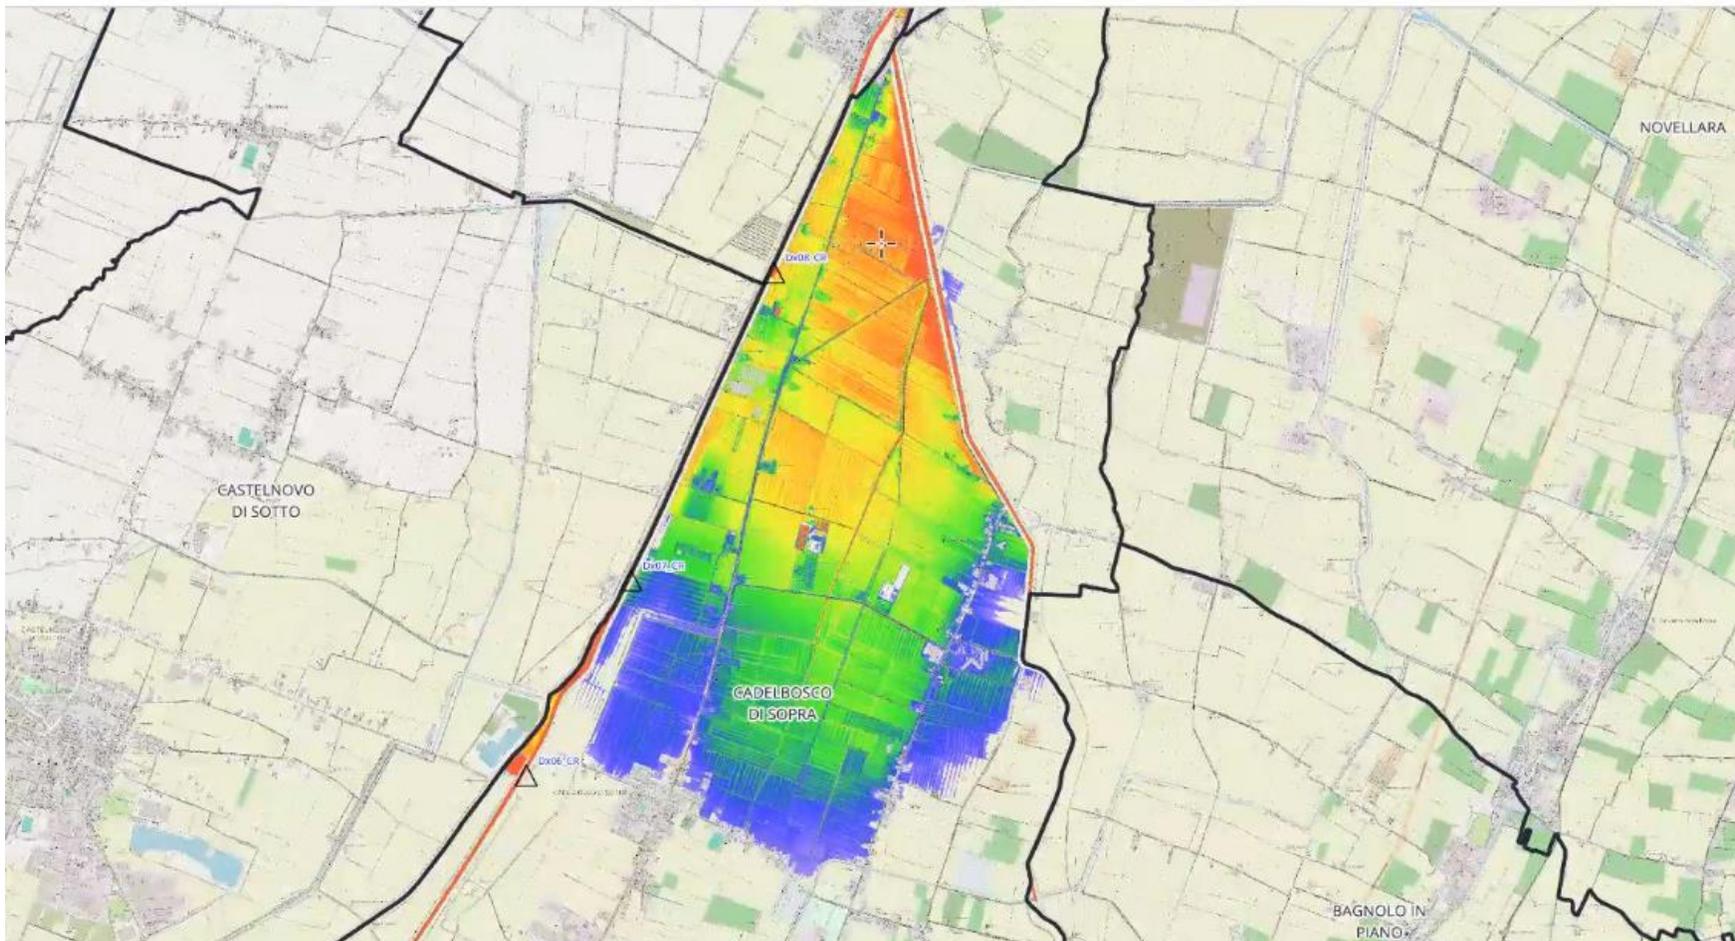
Mappa tiranti idrici allagamento zona Cadelbosco tra T.Crostolo e Tassone

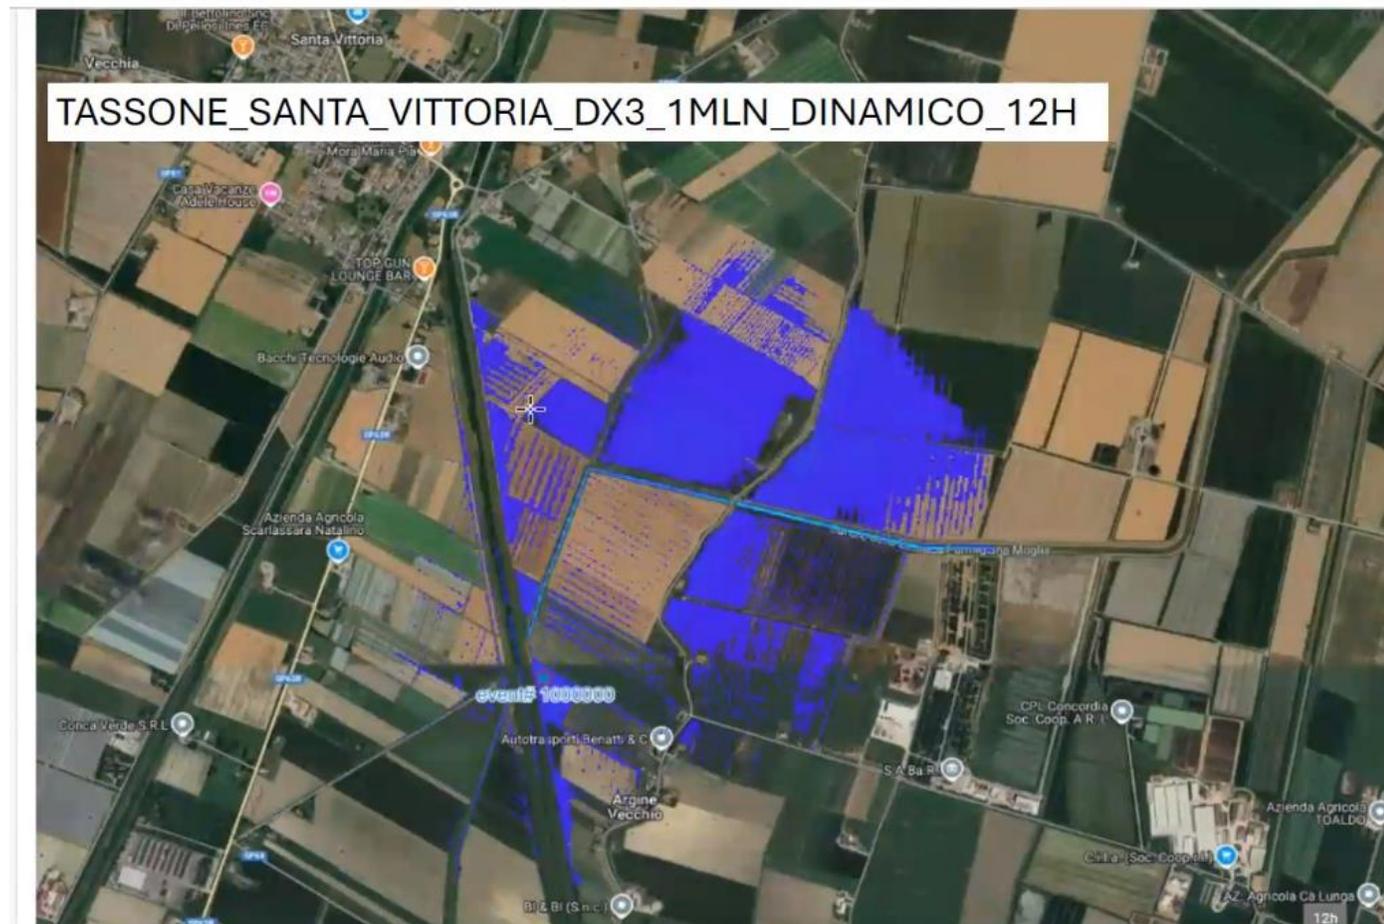
Mappa allagamento zona Canalazzo Tassone

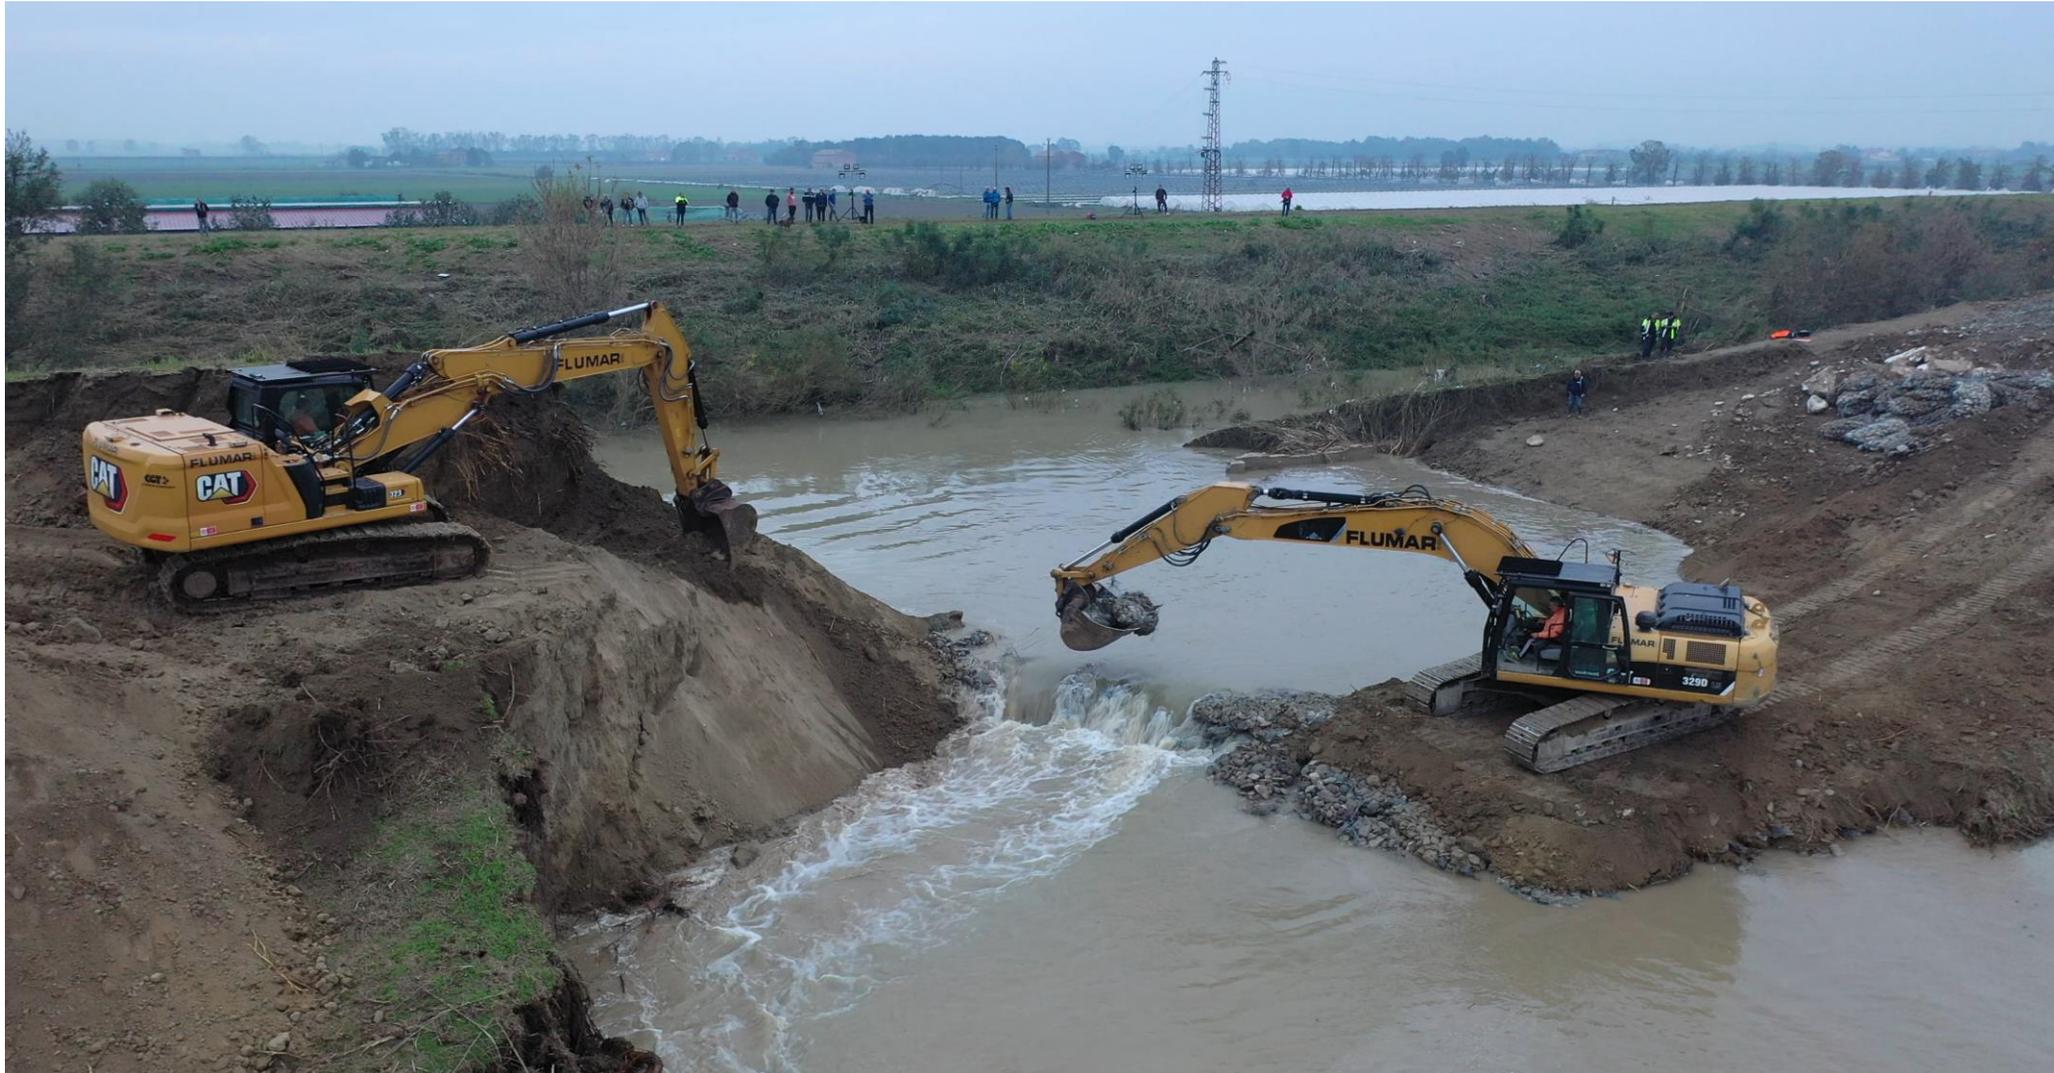
Intervento T.Crostolo

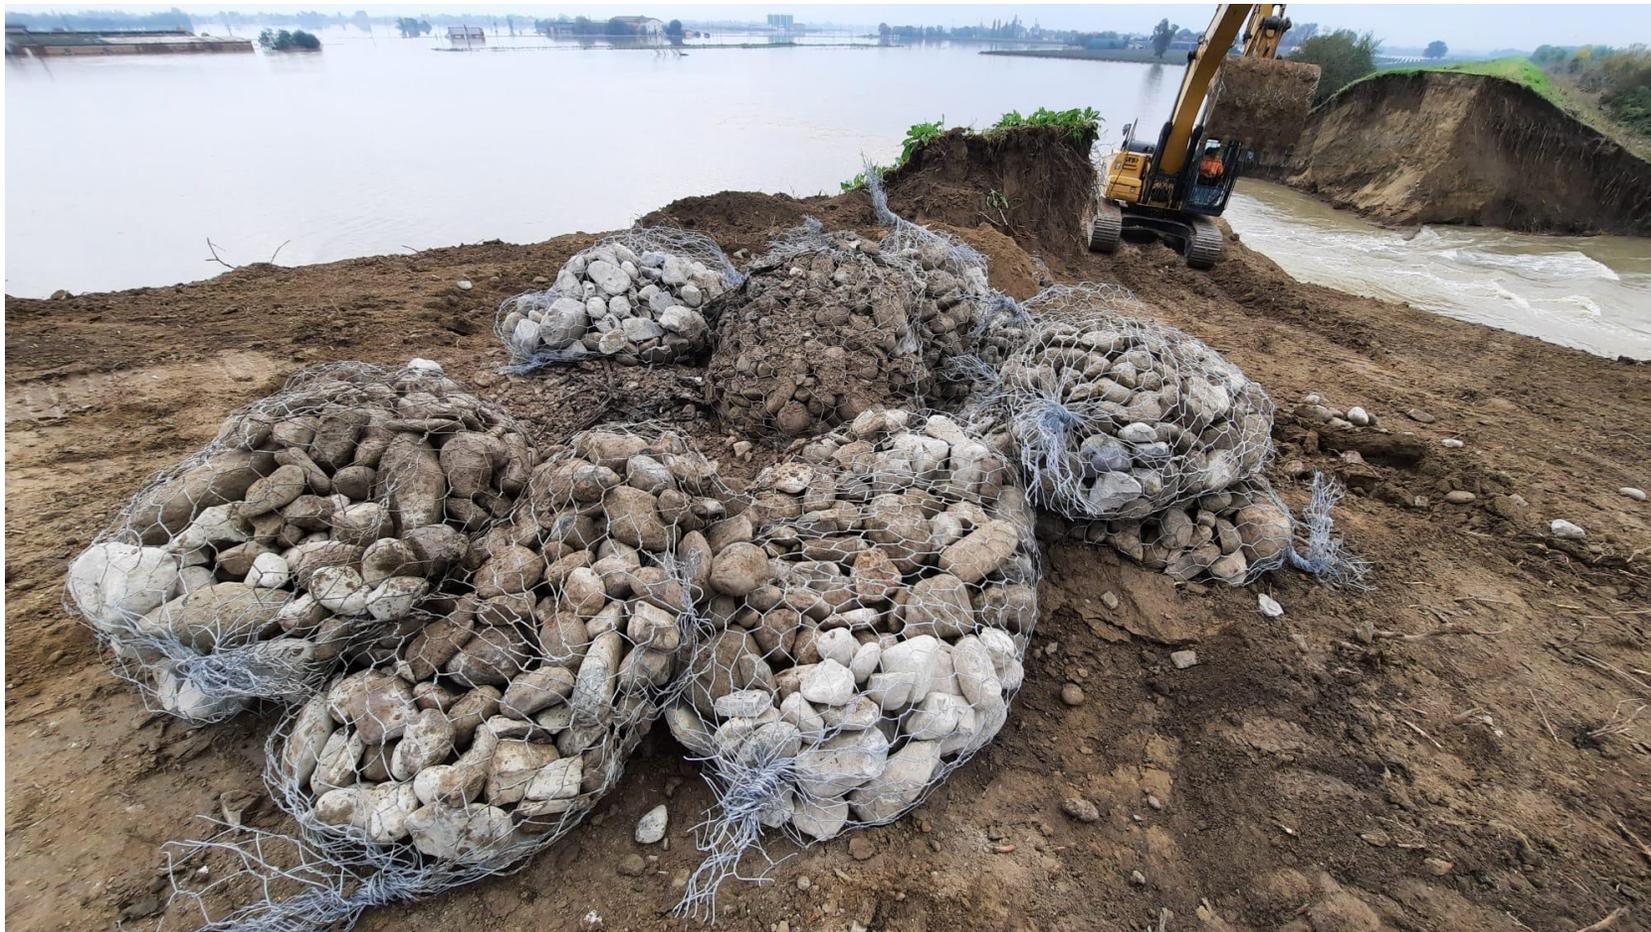
Intervento T.Crostolo

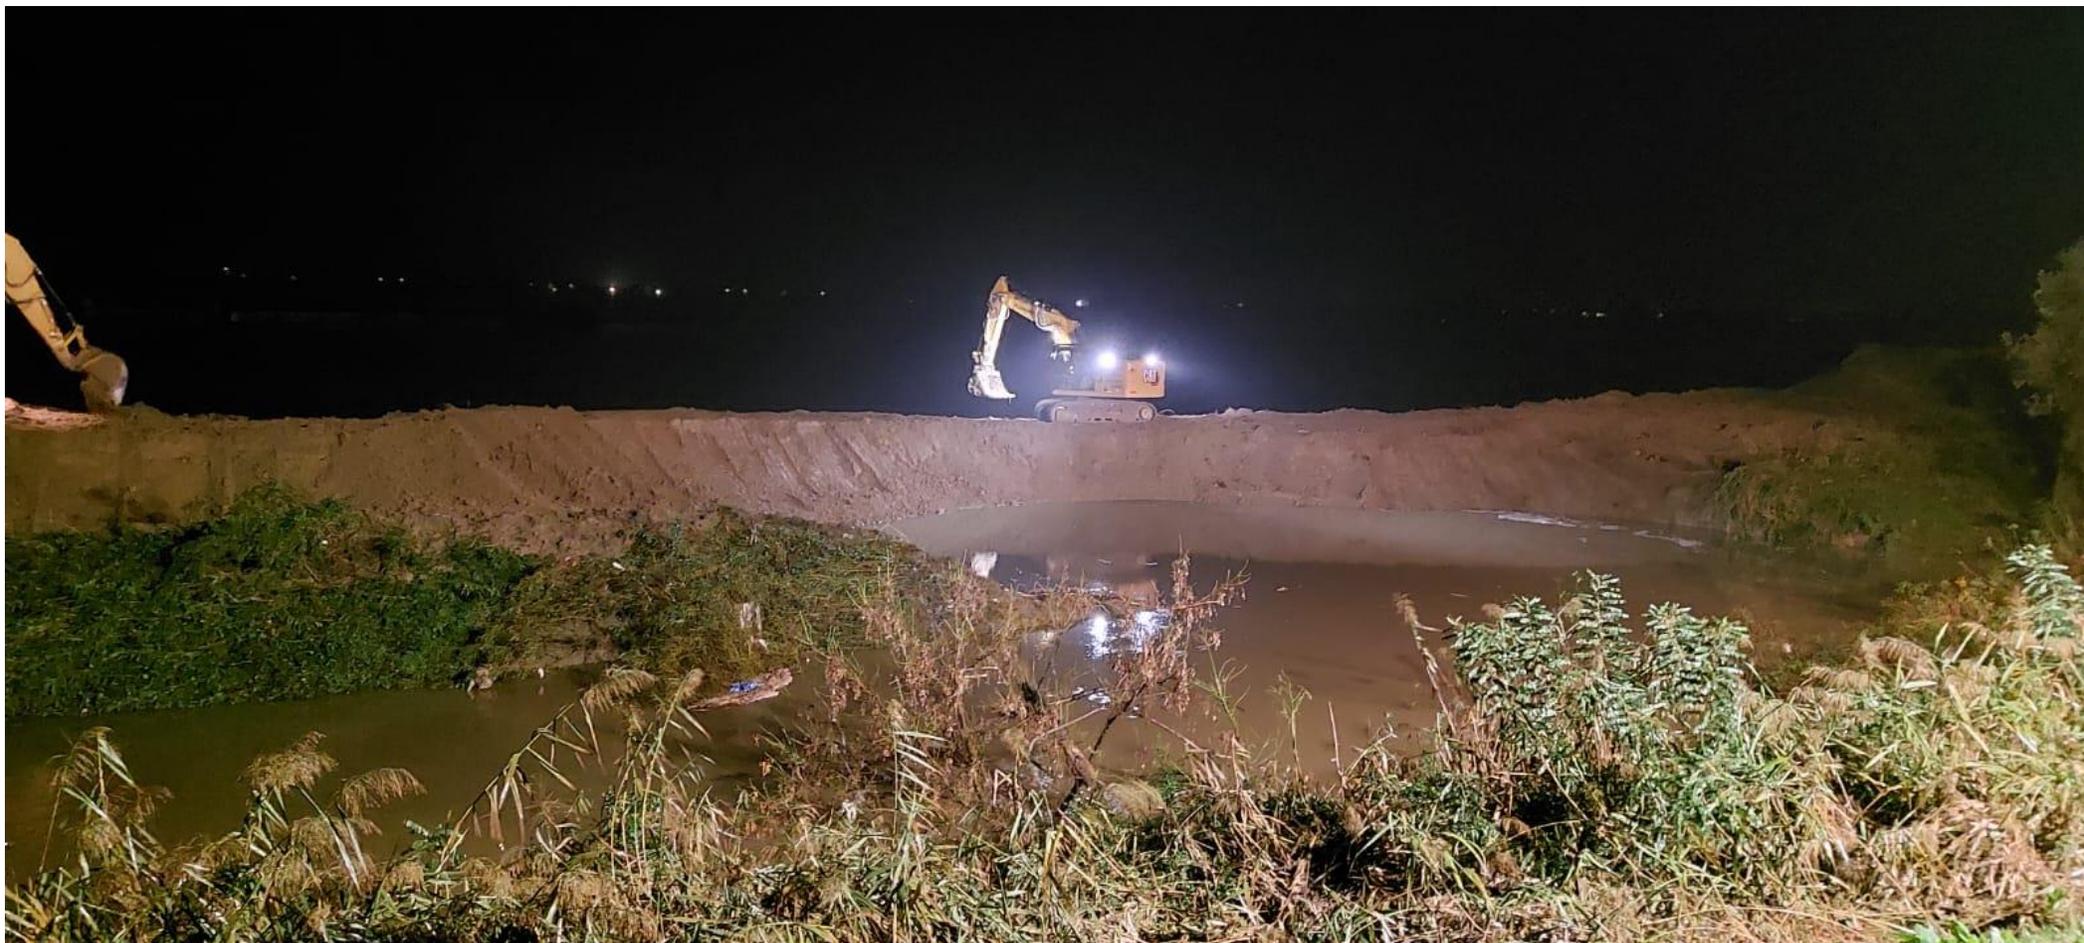
Intervento T.Crostolo

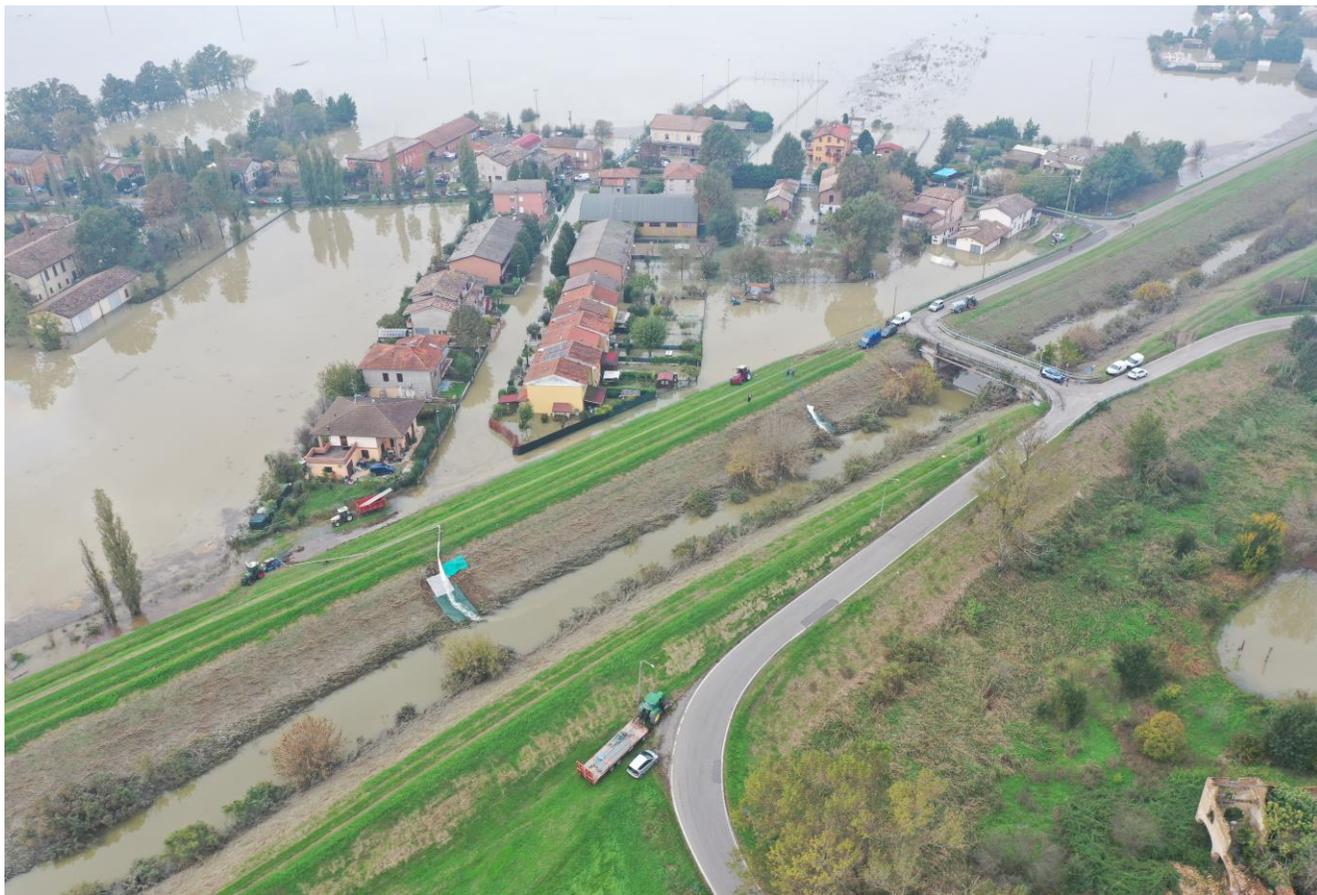
Pompaggio Ponte Fossa

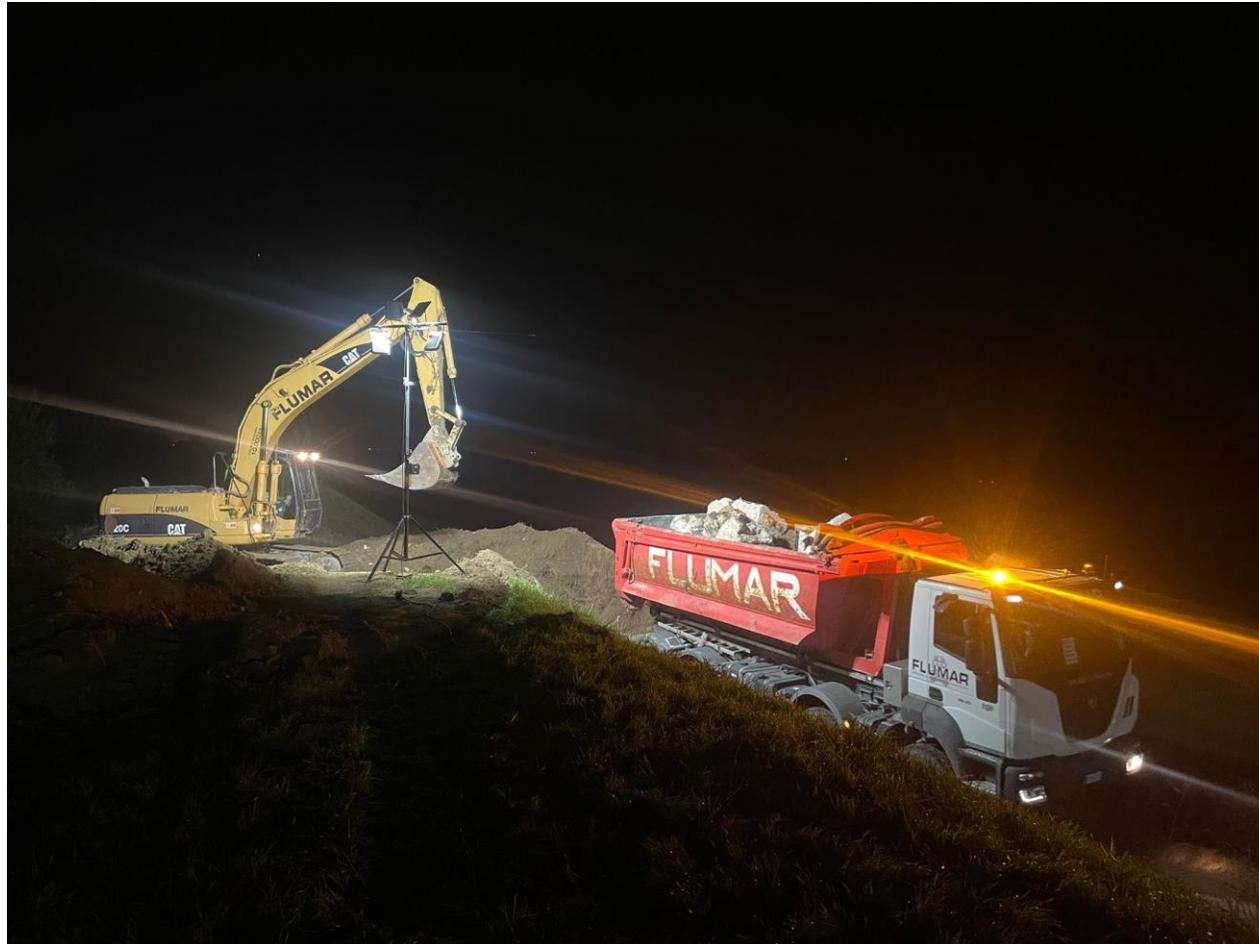
Intervento con lavori in notturna Canalazzo Tassone

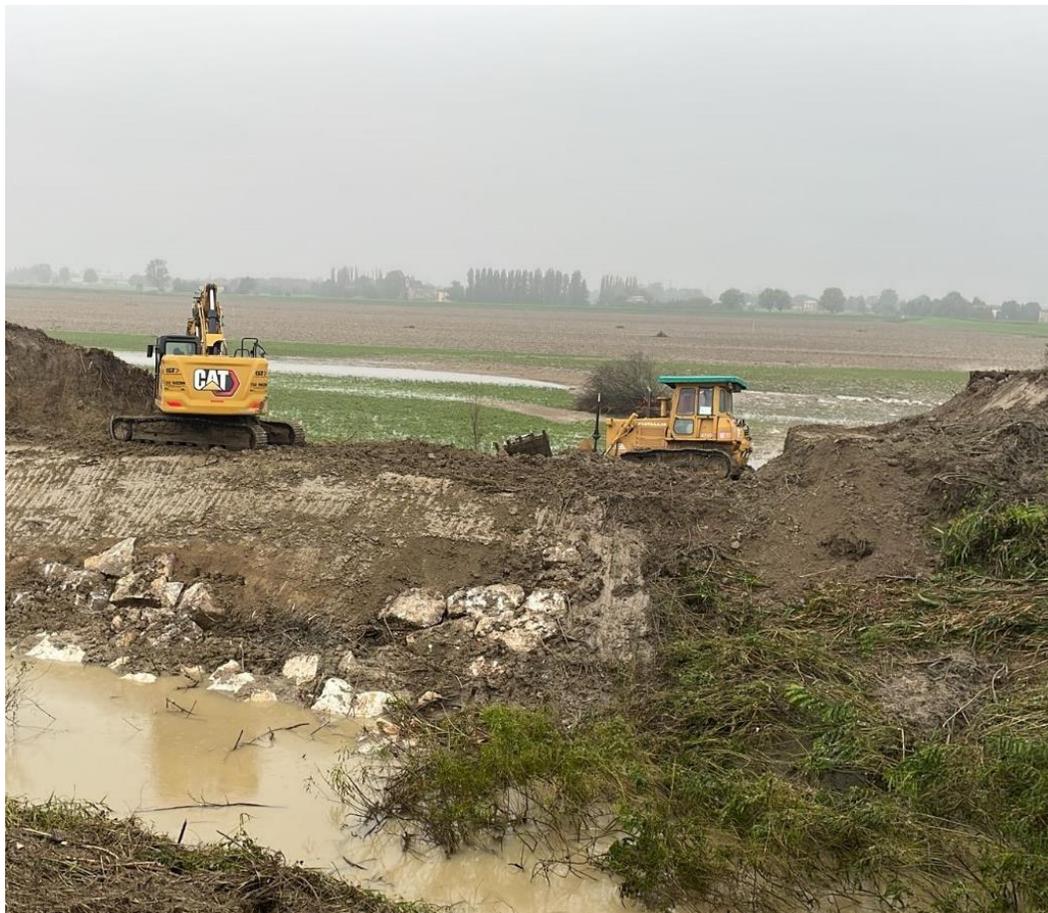
Intervento canalizzo Tassone

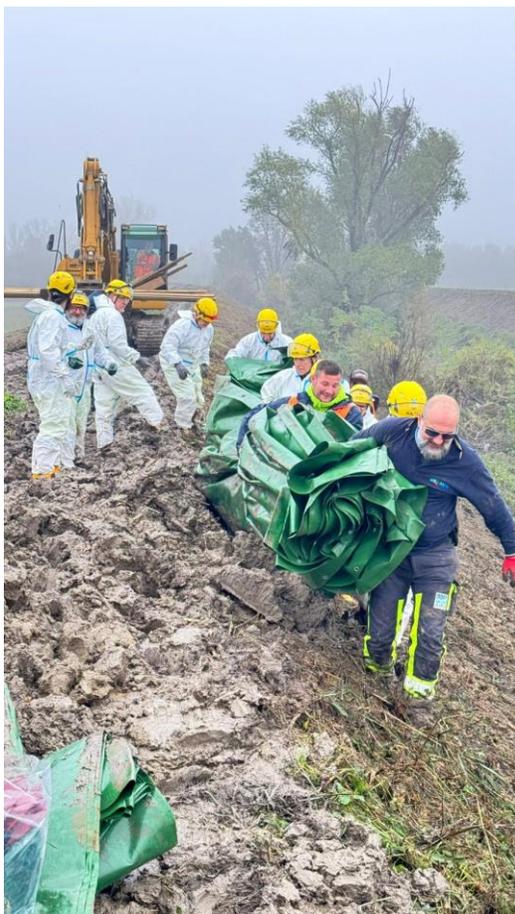
Intervento Cavo Cava

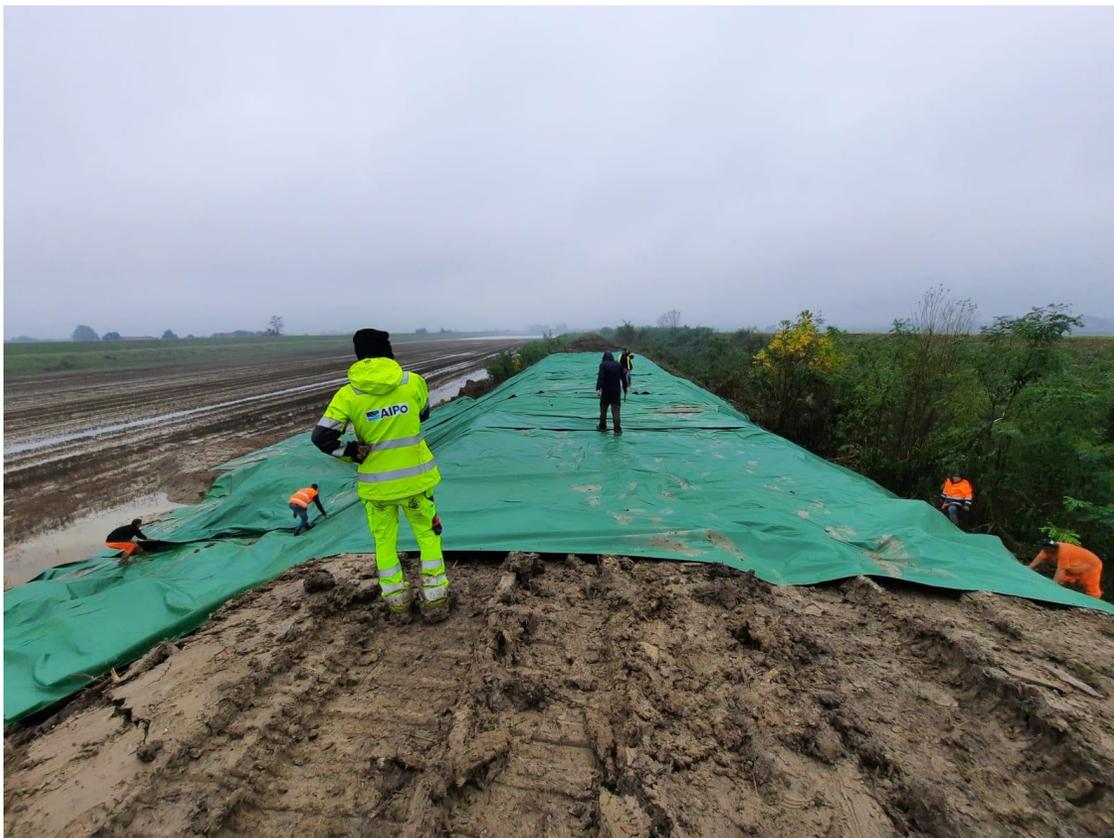
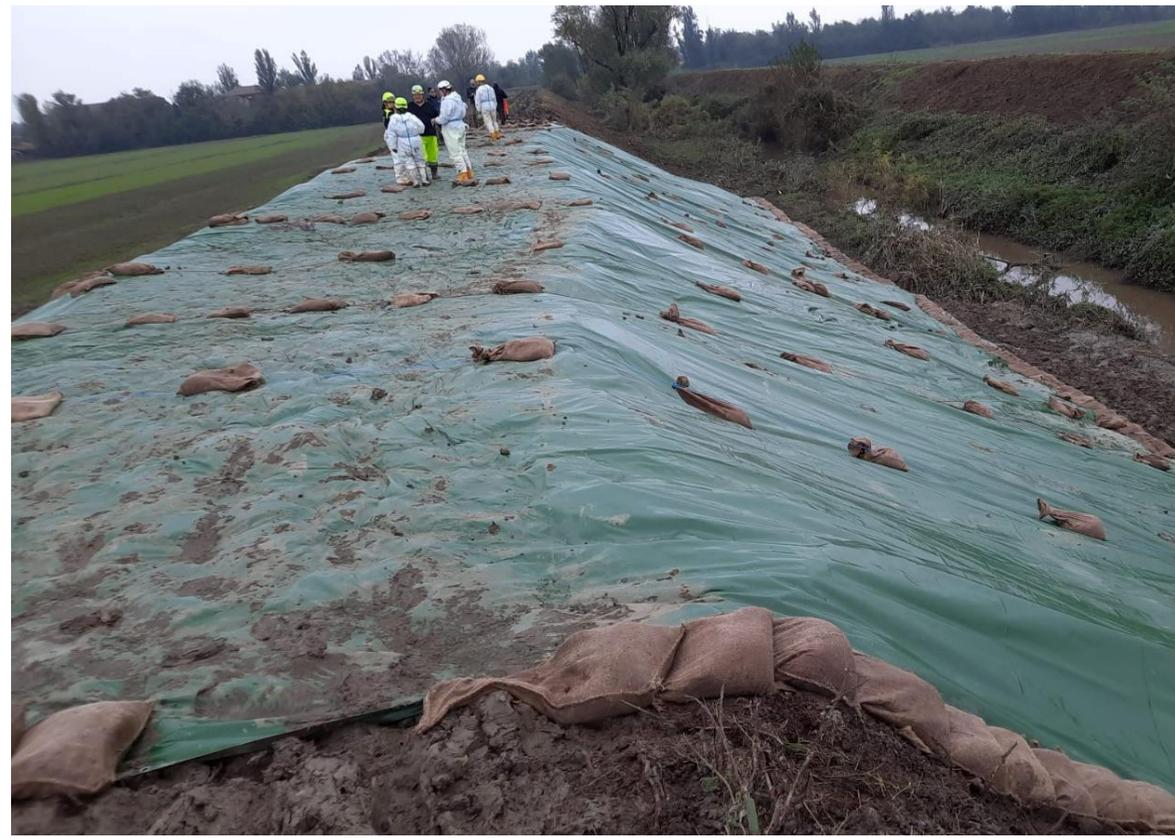
Intervento Cavo Cava

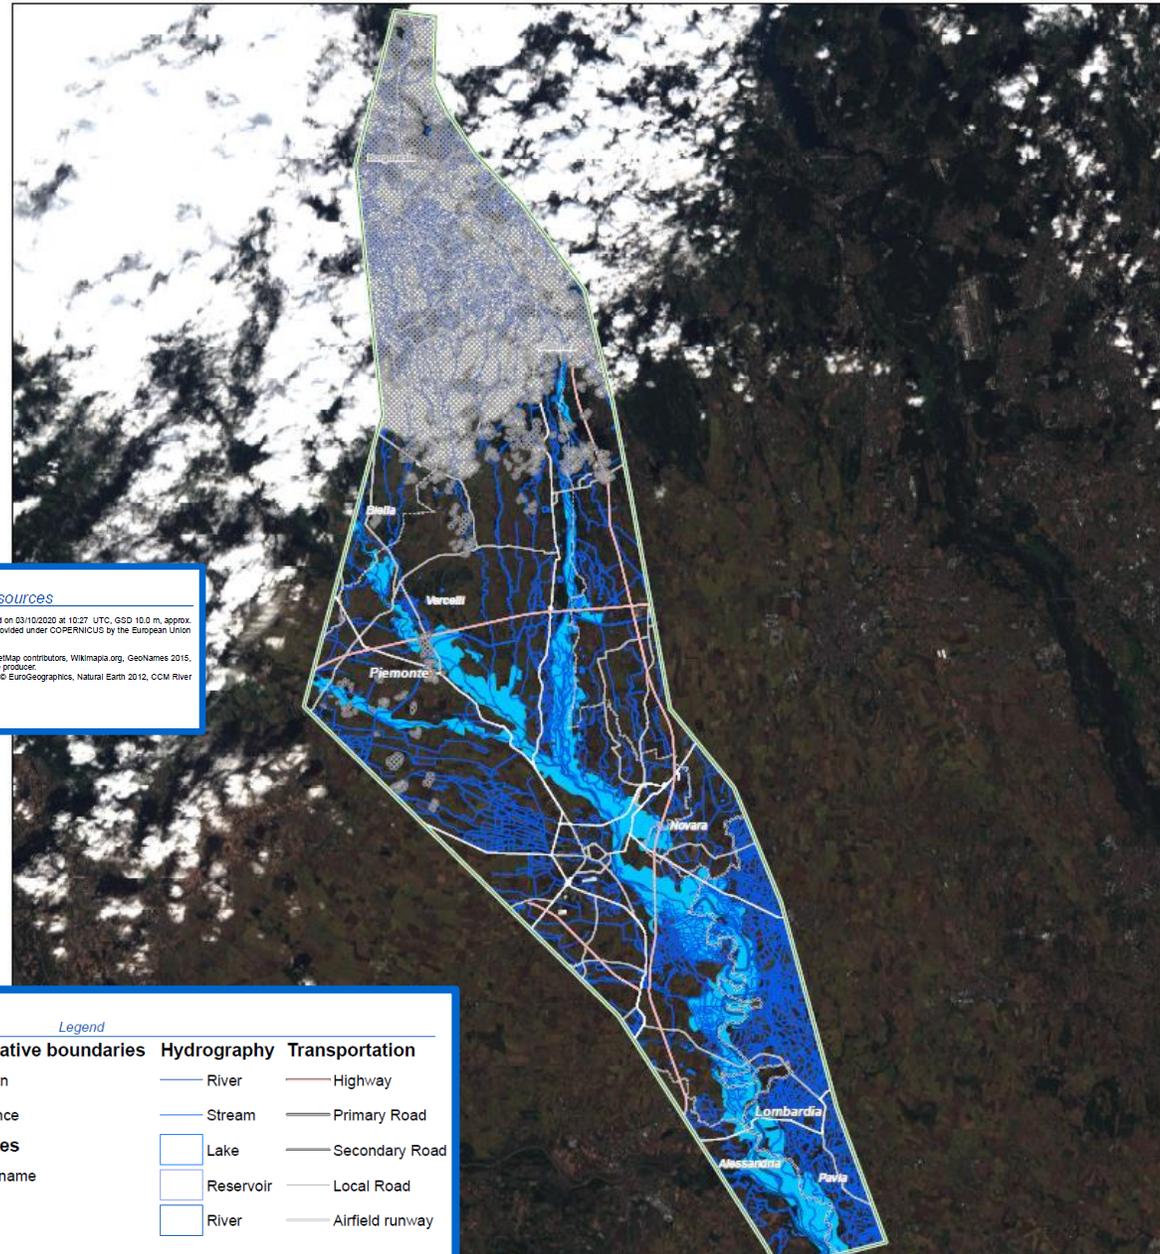
AREE ALLAGATE A SEGUITO DELL'EVENTO DI PIENA DEL 02-03 OTTOBRE 2020 - COPERNICUS
