CHANGE! IERI, OGGI E DOMANI, IL PO

LA GESTIONE DEL RISCHIO IDRAULICO DI FRONTE AI CAMBIAMENTI CLIMATICI

Direttore ing. Gianluca Zanichelli

AGENZIA INTERREGIONALE PER IL FIUME PO

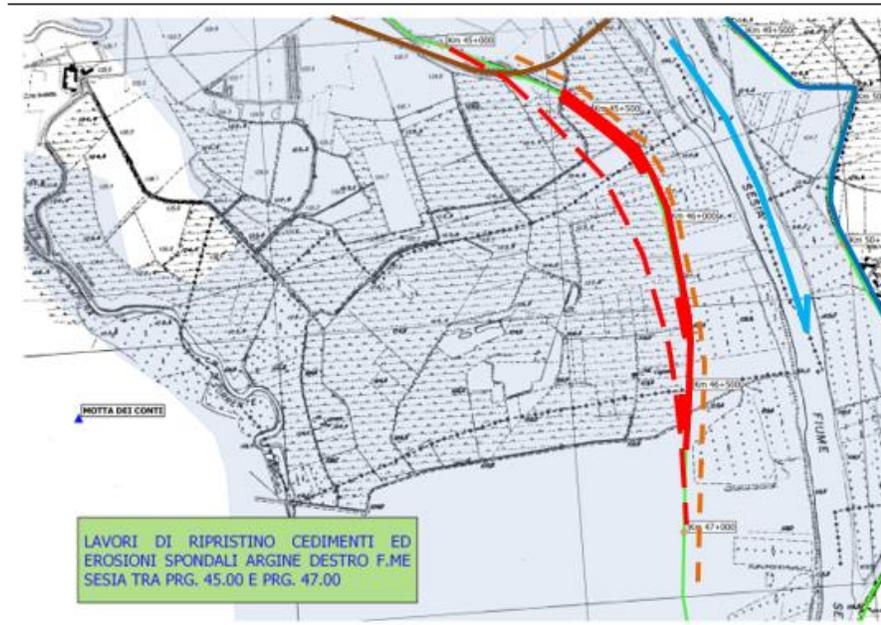
CTR Inquadramento territoriale – Motta de' Conti

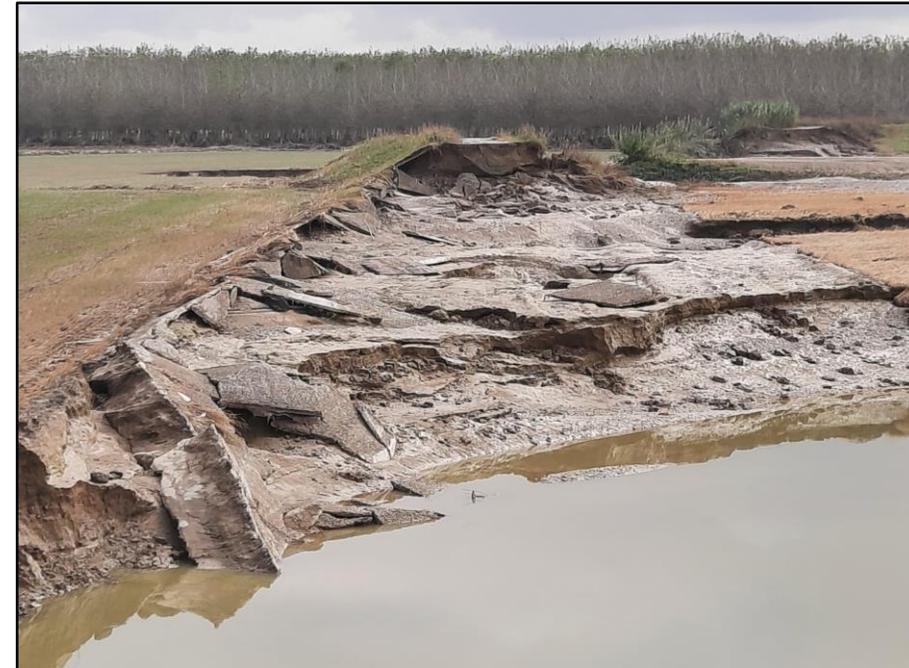
Altri cedimenti e smottamenti superficiali delle scarpate arginali, lato campagna, sono stati provocati dagli allagamenti interni provocati da rotture dei canali irrigui e dal mancato deflusso del reticolo idrico secondario.

L'intervento di ripristino è stato pensato con esplicito riferimento a quanto già noto dalla pianificazione vigente. Le strutture arginali a difesa dell'abitato di Motta de' Conti sono presenti ed adeguati ma hanno dimostrato un carente "grado di sicurezza" per le piene con elevato tempo di ritorno.

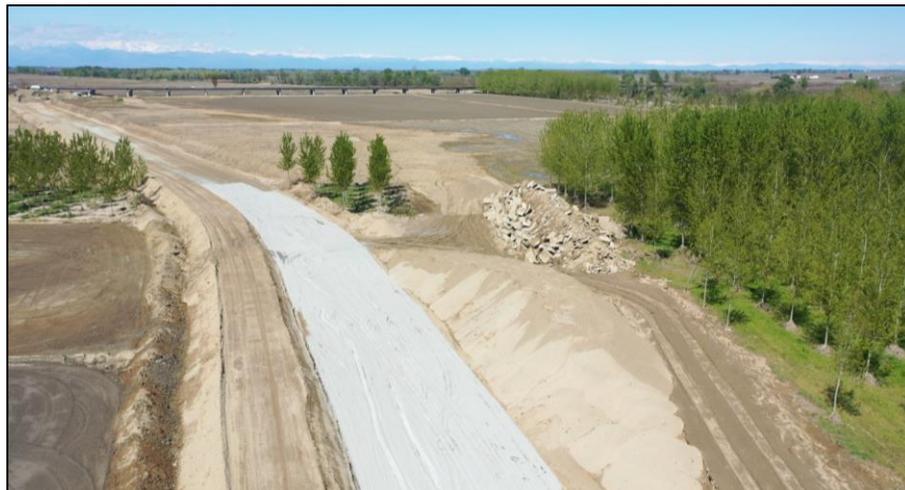
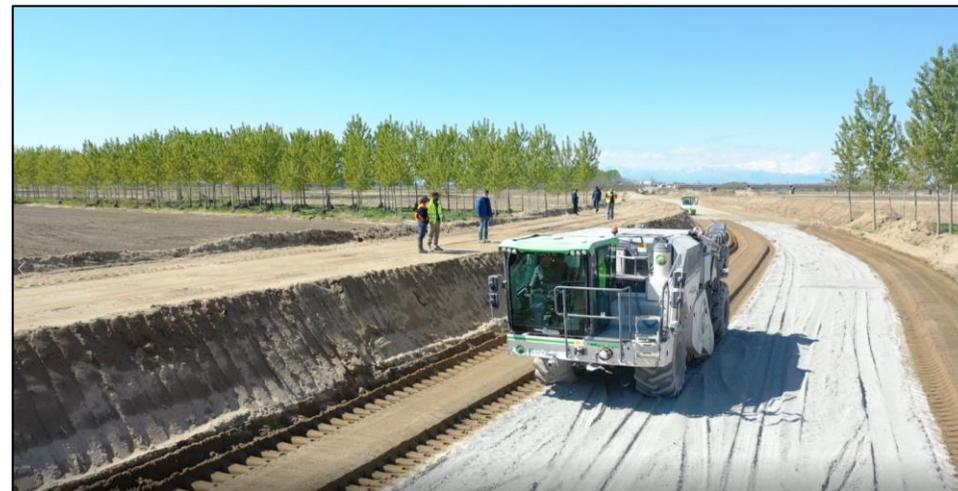
Report Fotografico dei lavori di ripristino dei tratti arginali collassati secondo quanto finora descritto

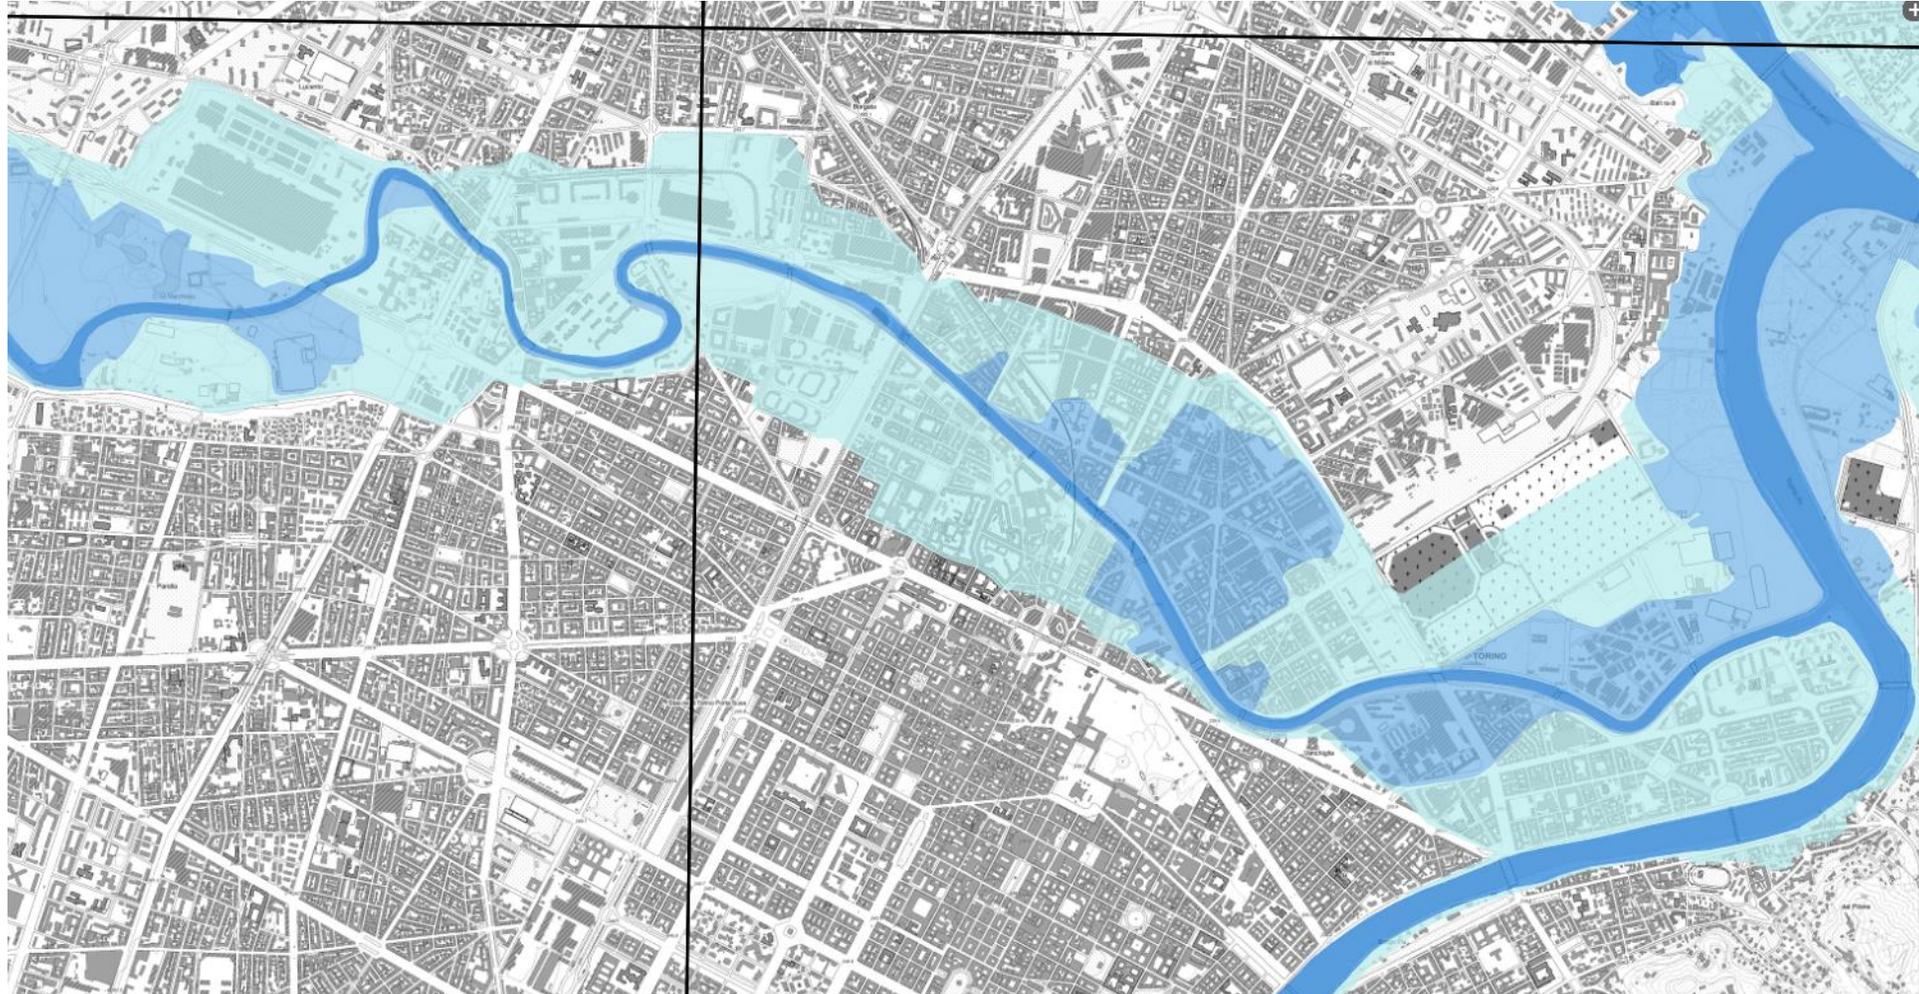
Aree allagabili dalla Dora Riparia nella Città di Torino - PGRA

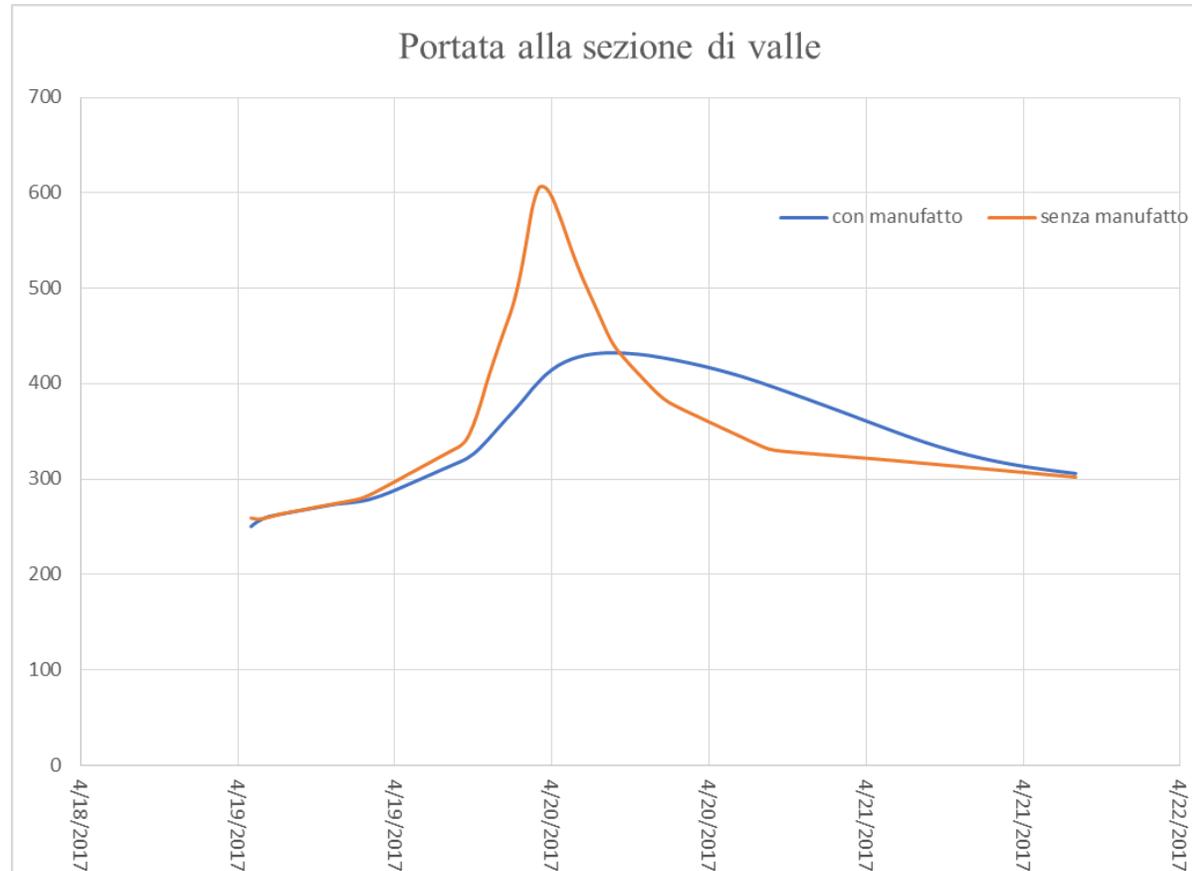
Piena Ott '2000 riparametrata a Tr200 Portata in uscita alla sezione di valle a luci fisse

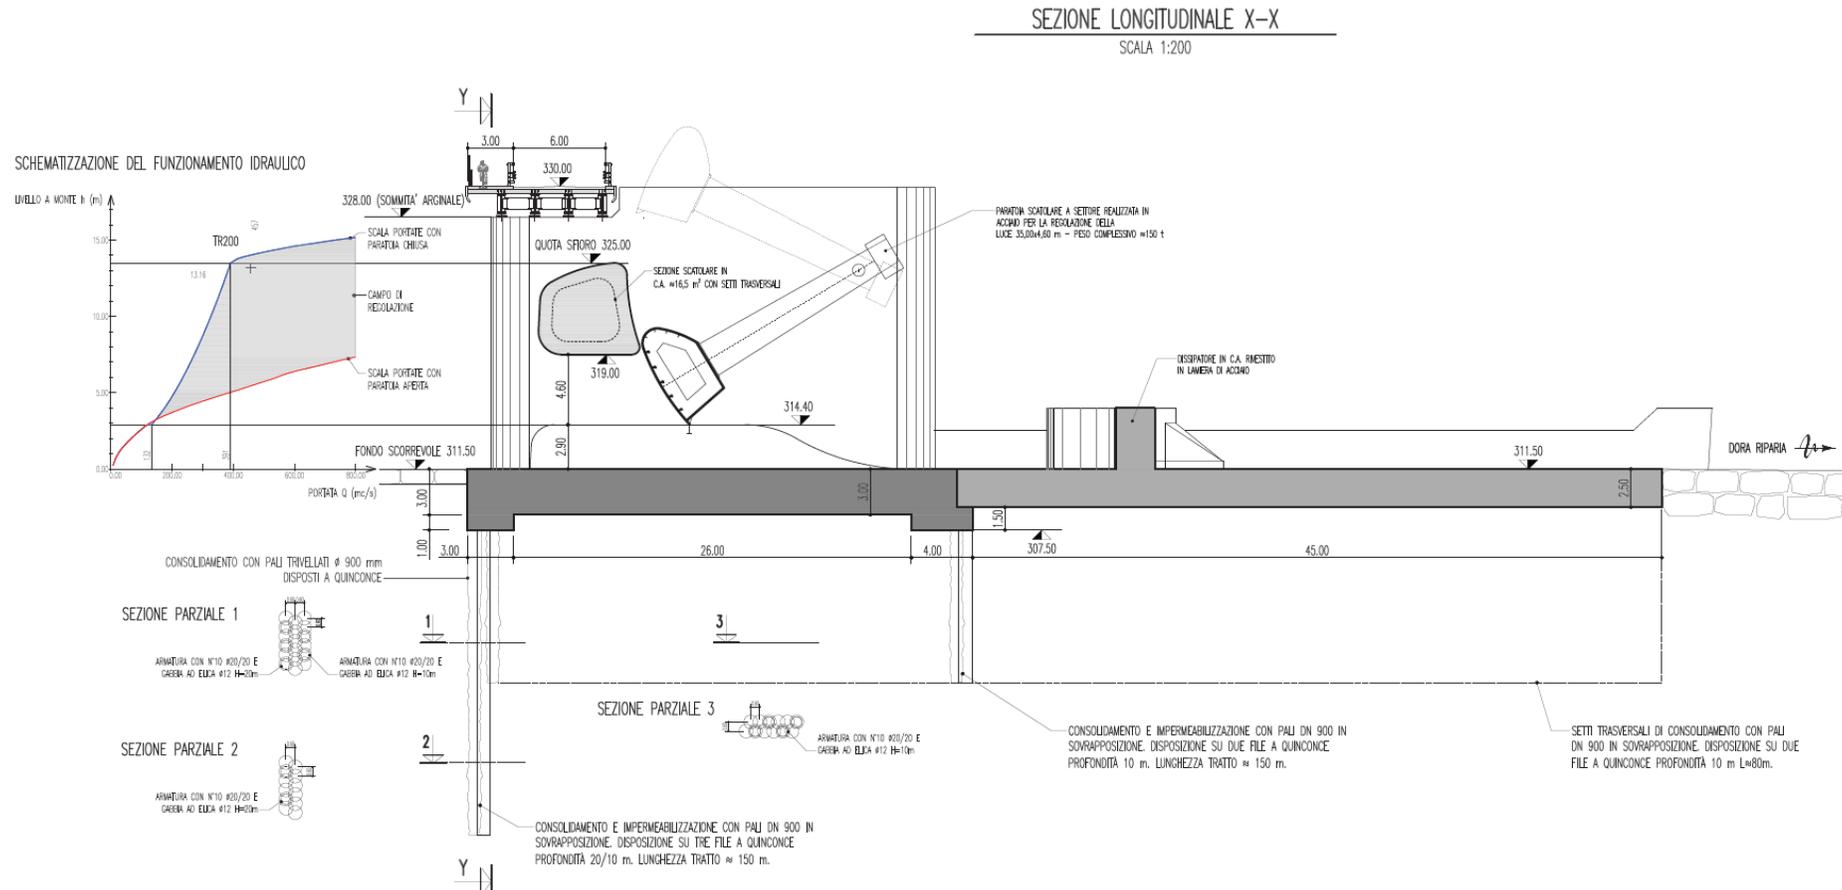
GRAFICO DELLA MANOVRA OTTIMALE SU EVENTO OTT 2000 (RICOSTRUITO)

Imponendo differenti condizioni al contorno al modello di calcolo:

1. MOVIMENTAZIONE DELLA PARATOIA (LB1 E LB3 SUDDIVISA IN 2 PER SCHEMATIZZARLA MEGLIO) IN FUNZIONE DEL CARICO IDRAULICO H DI MONTE
2. PORTATA MASSIMA IN USCITA NON SUPERIORE A $510 \text{ m}^3/\text{s}$;
3. QUOTA MASSIMA DI INVASO NON SUPERIORE AI 12 METRI.

```
Control Rules Editor
RULE LB2
IF LINK 3 FLOW > 380
THEN ORIFICE LB2 SETTING = 0.38

RULE LB3
IF LINK 3 FLOW > 380
THEN ORIFICE LB3 SETTING = 0

RULE C1-1
IF NODE C1 DEPTH > 5
AND NODE C1 DEPTH < 12
THEN ORIFICE LB2 SETTING = 0.8

RULE C1-2
IF NODE C1 DEPTH > 5
AND NODE C1 DEPTH < 12
THEN ORIFICE LB3 SETTING = 0.67
```

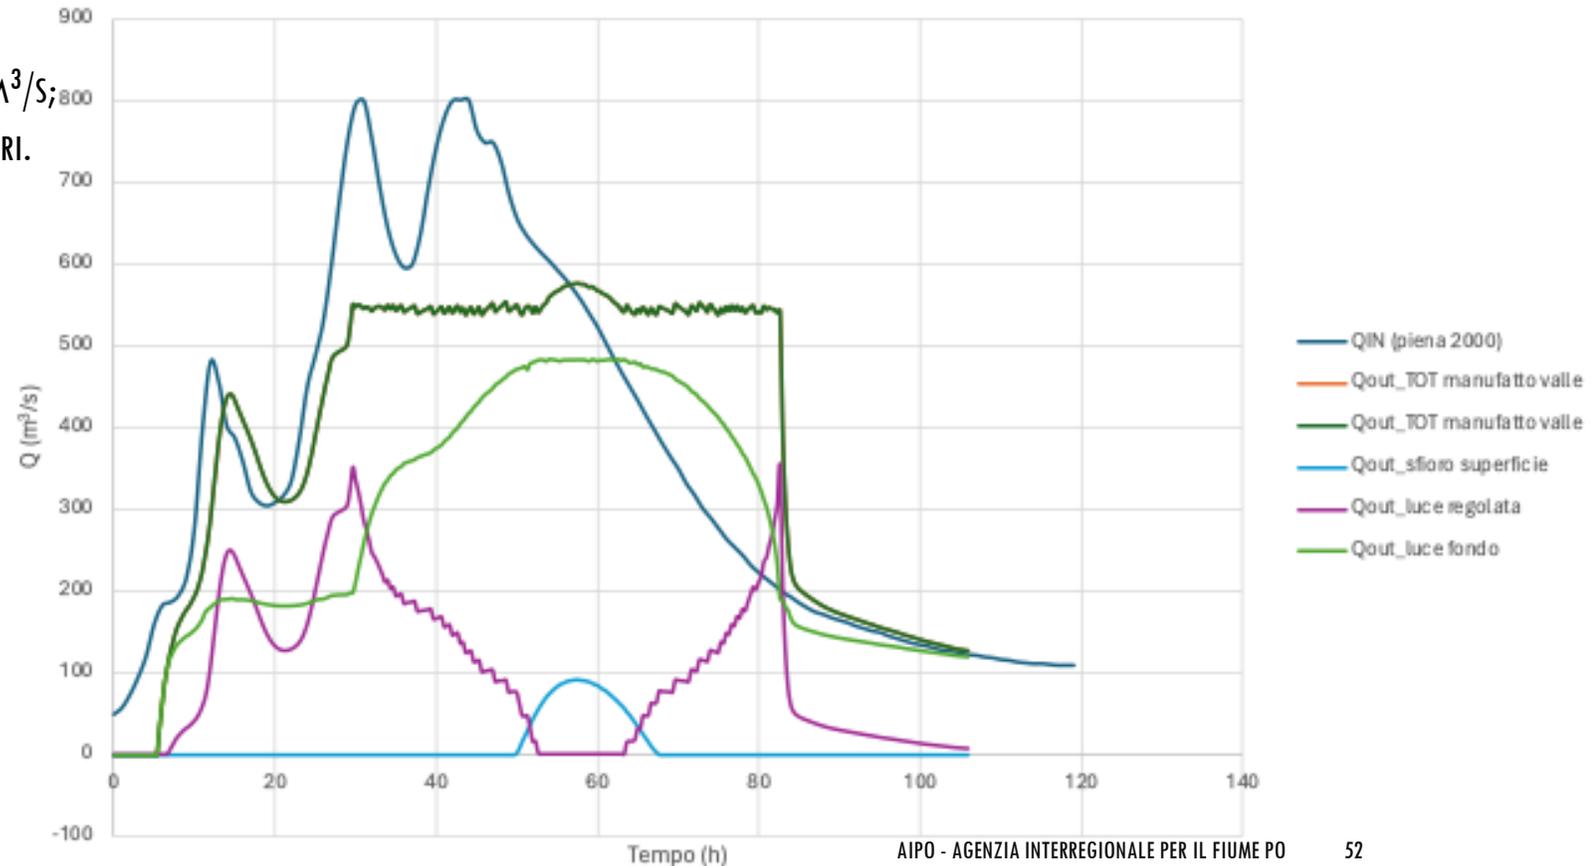
Scenario attuale

(senza la cassa di laminazione ad Alpignano)

v.s.

Scenario di Progetto

(con la cassa di laminazione)
