Prova HVSR

UBICAZIONE OPERE

Lavori di ripristino funzionale del manufatto a sostegno del Lago Superiore denominato "Vasarone", a seguito degli eventi sismici del 20 e 29 maggio 2012

2.b.11

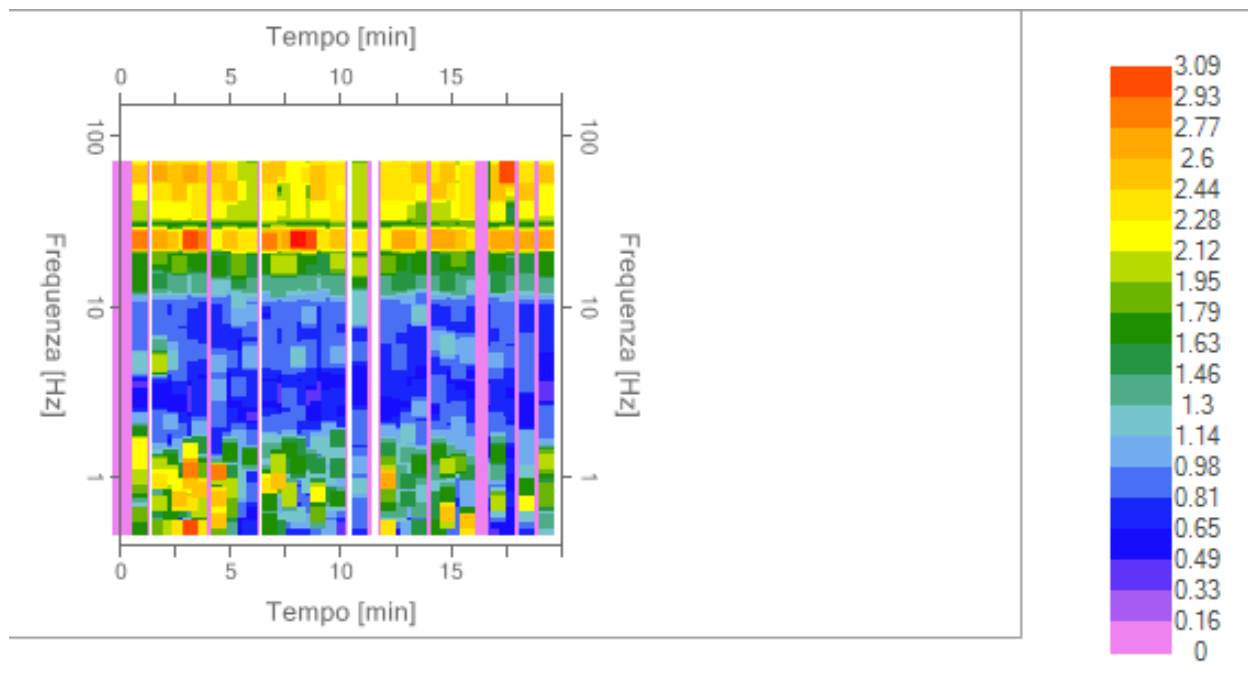
Mappa della stazionarietà degli spettri
