ALLEGATO 1

alla Convenzione tra Autorità di bacino distrettuale del fiume Po -Regione Piemonte - AIPO

Documento tecnico di orientamento alla progettazione del "Completamento degli interventi previsti dal Programma generale di gestione dei sedimenti del torrente Pellice"

Piano di interventi integrati ambientali - misure winwin di cui al DEC STA del 30/11/2016

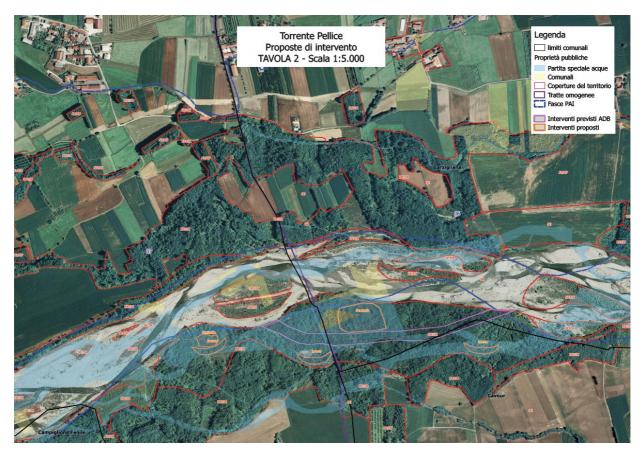
Interventi di riqualificazione nei Comuni di Bricherasio e Garzigliana

5_A1 ADEGUAMENTO DELL'OPERA DI SPONDA ESISTENTE IN DX IDROGRAFICA E REVISIONE DEL TRACCIATO ALLA CONFLUENZA CON IL T. CHISONE

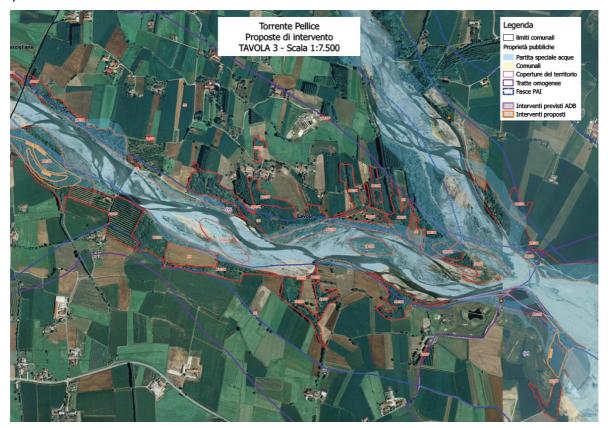
Interventi di riqualificazione nel Comune di Cavour

PEO2- 2A1 ADEGUAMENTO E PROLUNGAMENTO DELL'OPERA DI SPONDA ESISTENTE IN DESTRA IDROGRAFICA A DIFESA DELL'ABITATO DI RUATA PELLICE E MOTTURA

Modalità: A completamento del quadro dei possibili interventi di riqualificazione morfologica ed ambientale del torrente Pellice, si è riesaminato il contesto in cui è inserito l'intervento del PGS PE02- 2A1, localizzato a Ruata Pellice. Questo prevede il consolidamento della sponda destra del torrente per contrastare l'azione erosiva del torrente così da salvaguardare gli insediamenti retrostanti. In questo tratto il torrente presenta una notevole tendenza all'erosione di sponda e all'incisione di fondo alveo associata ad una tendenza alla monocursualità dell'alveo tipo. L'erosione delle sponde, meccanismo che in genere è considerato sintomo di una naturale funzionalità morfologica, viene considerato peggiorativo se risulta legato ad una condizione anomala innescata dalla marcata incisione del letto da parte del torrente (fonte: Manuale IDRAIM, ISPRA). In tale contesto l'intervento del PGS PE02- 2A1 si ritiene migliorativo anche dal punto di vista della qualità morfologica, posto che venga effettuato con la riprofilatura della scarpata, con immissione in alveo dei sedimenti asportati dalla sponda stessa e la sua rivegetazione nonché valutata la funzionalità della apertura di rami sulla sponda opposta per attenuare i processi erosivi sulla sponda dx. Inoltre l'analisi per la valutazione della qualità morfologica, metodo IQM, evidenzia che "la funzionalità del tratto in esame risulta compromessa a causa della scarsa presenza di piana inondabile e di limitata vegetazione perifluviale" (fonte ARPA Piemonte).

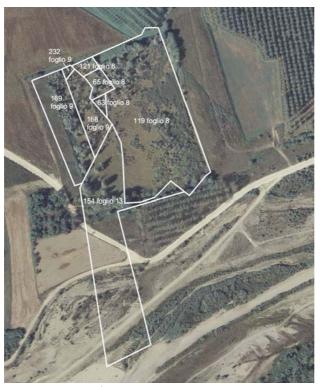
Scala 1:25.000

Localizzazione: Località Zucchea in Comune di Villafranca Piemonte.

Modalità: Mantenimento dell'area umida e verifica connessione con il torrente.

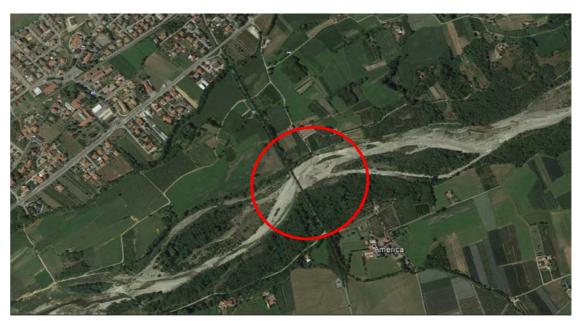
Figura 2 - Estratto da Gooogle Earth con individuazione del sito oggetto di sopralluogo:

località "ex ponte ferroviario", in comune di Bricherasio e Campiglione Fenile

1. Torrente Pellice a monte/valle ponte ex ferroviario (Figura 1 – comuni di Bricherasio e Campiglione Fenile): durante l'evento di piena, il deflusso delle acque si è esplicato attraverso dinamiche che hanno comportato l'erosione della sponda destra a monte del ponte e la parziale asportazione della difesa in massi ivi presente (foto 1); l'occlusione delle prime tre campate di destra del ponte contestualmente verificatasi (foto 2 e 2 bis), inoltre, ha determinato la concentrazione del deflusso nelle due campate di sinistra con conseguente erosione della sponda sinistra a monte del ponte (foto 3) ed erosione della sponda a valle del ponte per circa 110 m, collasso della difesa e del pennello in massi esistenti e formazione di un'ampia lunata (foto 4), nonché interessamento della parte iniziale della difesa esistente immediatamente a valle (foto 5).

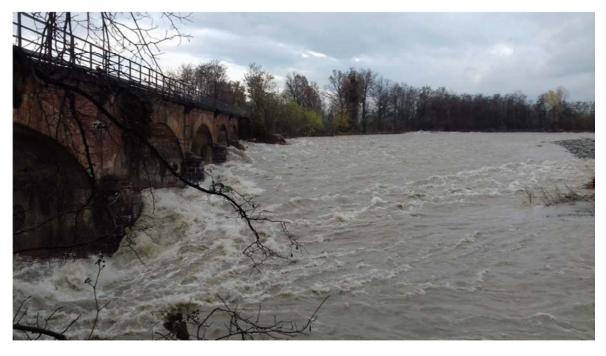
Foto 1 – Ponte ex linea ferroviaria – Vista da monte verso valle della sponda destra erosa dall'evento.

Innanzi tutto si rileva che le difese a monte del ponte, sia in destra, sia in sinistra idrografica, sono definite strategiche dal Programma Generale di Gestione dei Sedimenti, come evidenziato nella seguente figura 2.

Si è valutato, inoltre, che il progredire della divagazione e delle erosioni ad essa associate potrebbe causare un aggiramento del ponte stesso, andando a minacciare seriamente la stabilità dell'opera e raggiungere configurazioni non compatibili con il mantenimento delle difese definite strategiche dalla pianificazione vigente.

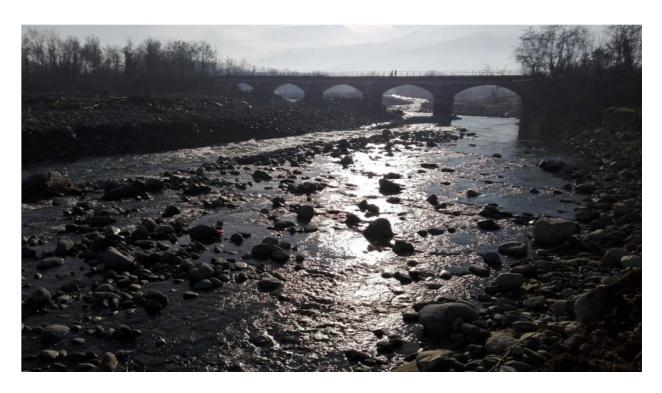
Foto 2 – Ponte ex linea ferroviaria – Vista da sponda sinistra verso destra a monte: si noti il deflusso quasi parallelo al ponte.

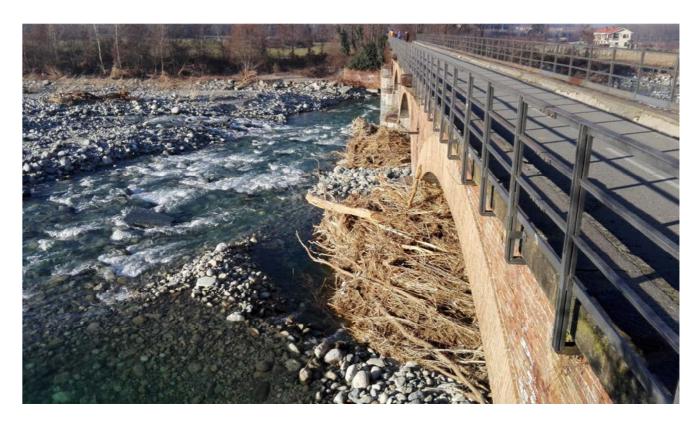
Foto 2bis – Ponte ex linea ferroviaria – Vista da valle verso monte: si notino le 3 campate di destra ostruite.

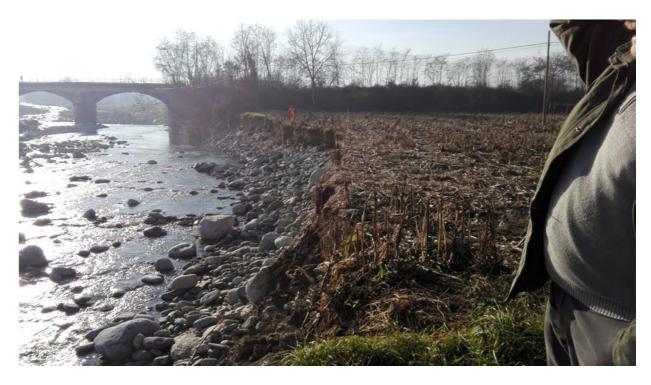
Foto 3 – Ponte ex linea ferroviaria – Vista da sponda destra verso sponda sinistra.

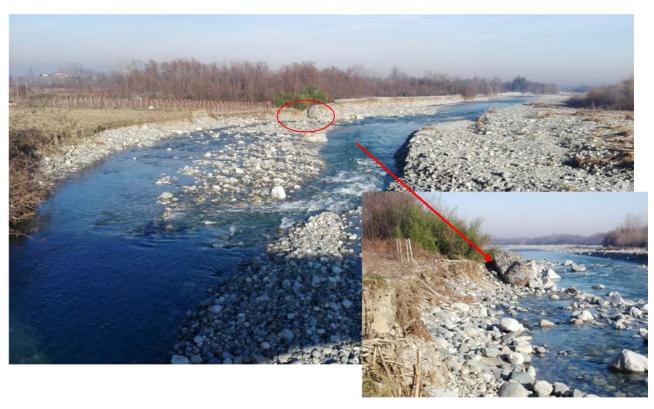
Foto 4 – Ponte ex linea ferroviaria – Vista da valle verso monte – Sponda sinistra erosa a valle del ponte.

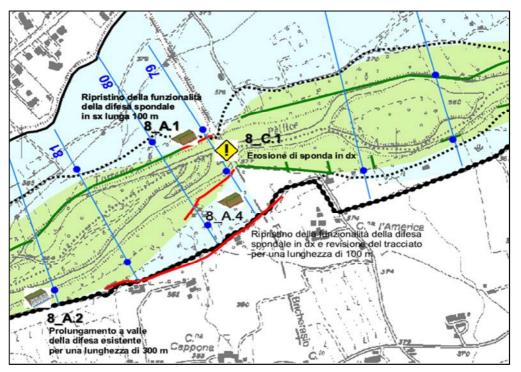
Figura 2 – P.G.G.S.: estratto Tavola PE07 ""Fascia di divagazione compatibile ed opere di difesa strategiche"

La realizzazione del limite B di progetto in questo tratto, oltre che essere prevista dal PAI compare anche nel P.G.G.S. quale opera strategica (si confronti ancora figura 2). Anche per la realizzazione di questo tratto di argine è stata eseguita una stima degli importi necessari ed è stato richiesto il relativo finanziamento alla Regione Piemonte – Settore Pronto Intervento - nell'ambito della definizione del fabbisogno correlato al recente evento di piena.

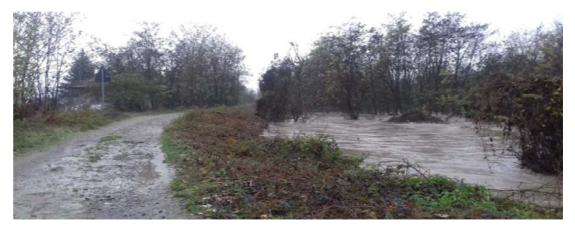
Foto 6 – 25.11.2016 mattino_Via Giaire all'incrocio con la pista ciclabile sita sul ponte della ex linea ferroviaria – Vista da valle verso monte: la sommità del rilevato è lambita dai livelli idrici di piena.

Dal punto di vista delle esondazioni, in questo tratto le dinamiche sono state tali da comportare allagamenti che si sono limitati nella quasi totalità dei casi alle aree golenali poste all'interno della Fascia B del PAI; tuttavia, è utile far osservare che nel territorio comunale di Campiglione Fenile, in destra idrografica a monte del citato ponte ex ferroviario (ora pista ciclabile), i livelli idrici verificatisi hanno comportato allagamenti che si sono estesi anche a tergo del limite della fascia B di progetto: in particolare ciò è accaduto in corrispondenza del primo tratto di Via Giaire, su cui insiste un limite di fascia B di

progetto, dove i livelli idrici di piena hanno determinato la tracimazione del rilevato e il conseguente allagamento dell'abitazione retrostante, evacuata a cura della protezione civile comunale. Le acque di esondazione si sono poi riversate nel canale di Cavour (Foto 6-9 e figura 3, trasmesse dall'amministrazione comunale di Campiglione Fenile).

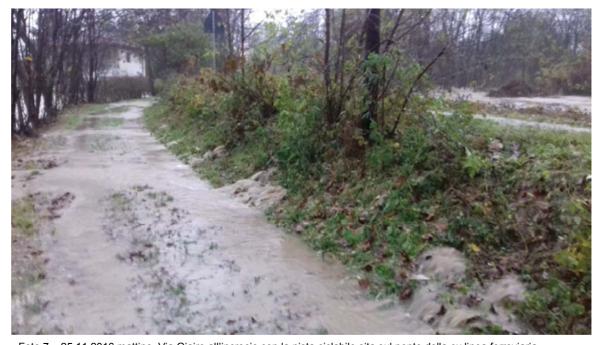
Foto 7 – 25.11.2016 mattino_Via Giaire all'incrocio con la pista ciclabile sita sul ponte della ex linea ferroviaria – Vista da valle verso monte: il rilevato non contiene i livelli idrici di piena.

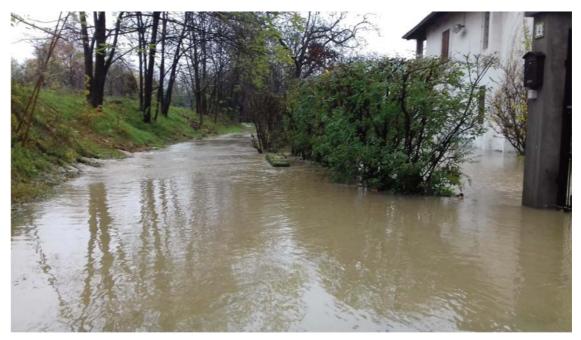
Foto 8 – 25.11.2016 mattino_Via Giaire all'incrocio con la pista ciclabile sita sul ponte della ex linea ferroviaria – L'esondazione interessa l'abitazione retrostante il rilevato.

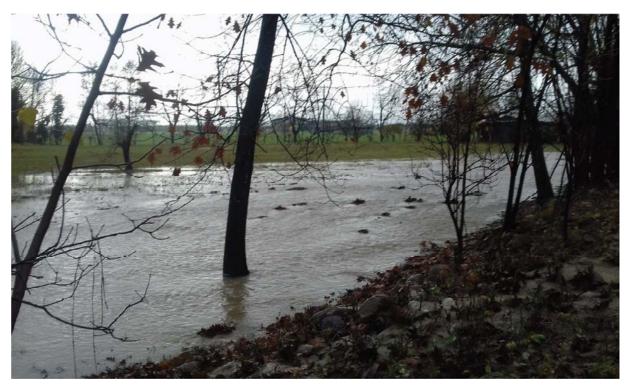
Foto 9 – 25.11.2016 mattino_Via Giaire all'incrocio con la pista ciclabile sita sul ponte della ex linea ferroviaria – L'esondazione interessa i campi limitrofi retrostanti al rilevato.

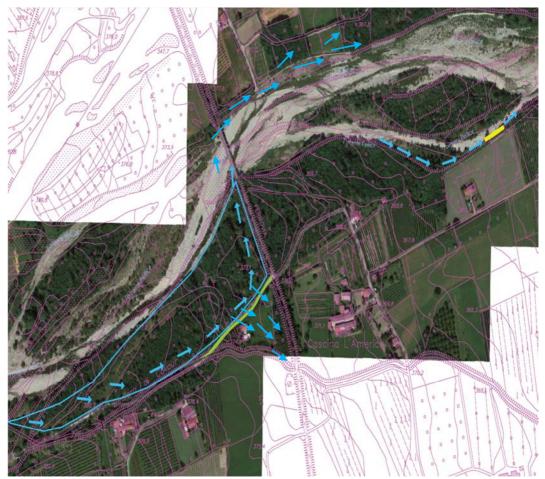
Figura 3 - Estratto da Gooogle Earth_Località "ex ponte ferroviario", in comune di Bricherasio e Campiglione Fenile: individuazione delle dinamiche di piena.

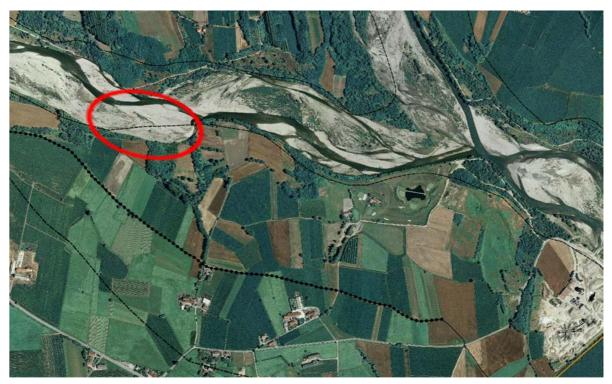
2. Torrente Pellice, sponda destra circa 1 km a monte della confluenza con il torrente Chisone (Figura 4 – comune di Cavour): oltre ai fenomeni già descritti, costituiti da erosioni di sponde ubicate in fascia A e ad allagamenti di aree poste in fascia B, si è rilevato che l'azione della corrente in piena ha determinato il progredire di un'ampia lunata presente in sponda destra, posta immediatamente a monte di difese spondali esistenti che il P.G.G.S. (Figura 5) definisce in parte "strategiche" (in rosso) ed in parte non strategiche (in verde).

Figura 4 - Estratto da GIS-Browser-Direttiva alluvioni (ortofoto 2010 + fasce fluviali PAI) _Località: circa 1 km a monte della confluenza T. Pellice – T. Chisone, in comune di Cavour: localizzazione dell'erosione in evoluzione.

L'erosione si colloca già al di fuori della fascia A del PAI (si confrontino figura 4 e foto 10, dove il limite di fascia A è indicato dalla linea azzurra tratteggiata) ed è evidente che il progredire di tale fenomeno nel corso dei prossimi eventi di piena potrebbe determinare il conseguente aggiramento delle opere di difesa spondale ubicate nel tratto immediatamente a valle, individuate quali non strategiche e il successivo aggiramento di

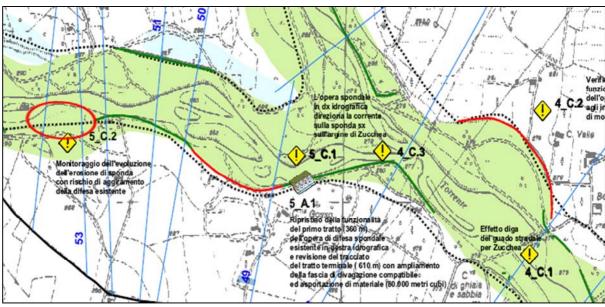
Figura 5 - Estratto Tavola PE04 ""Fascia di divagazione compatibile ed opere di difesa strategiche"

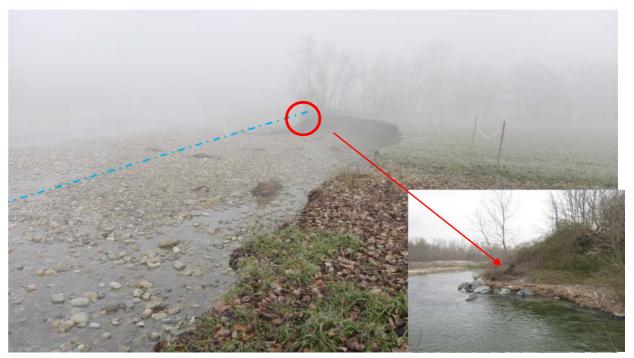
Foto 10 – Torrente Pellice, sponda destra circa 1 km a monte della confluenza con il T. Chisone:

vista da monte verso valle della profonda erosione in atto.

quelle definite, viceversa, strategiche dalla pianificazione: nella foto seguente viene riportato il particolare dell'inizio delle difese esistenti, già in parte in dissesto.

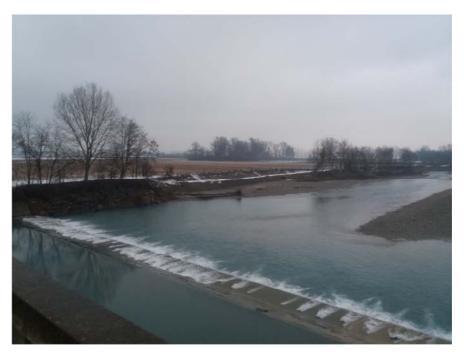
Foto 11 – Vista dal ponte SP 139 verso valle della sponda sinistra idrografica oggetto di erosione

A valle del ponte, in sinistra idrografica, si è riscontra un'erosione spondale localizzata immediatamente a valle della scogliera esistente. Tale erosione ha interessato anche terreni che ricadono all'esterno del limite di fascia A del PAI. Sulla base di quanto rilevato in situ si è pertanto ritenuto necessario – anche in accordo con il P.G.G.S. redatto per il Torrente Pellice – prevedere un intervento di protezione spondale in corrispondenza della lunata erosiva con prolungamento della scogliera esistente per una lunghezza di circa 150 m, al fine di contenere la divagazione spintasi già oltre il limite di Fascia A. Anche per tale intervento è stato richiesto specifico finanziamento alla Regione Piemonte nell'ambito della definizione del fabbisogno correlato al recente evento di piena.

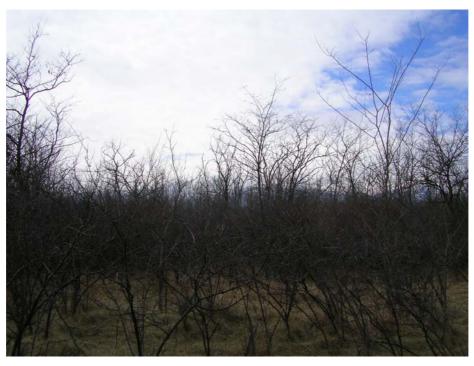
Figura 1. Robinieti demaniali su greti ciottolosi consolidati fortemente rallentati nella dinamica dalla scarsa fertilità stazionale (area intervento apertura ramo secondario Garzigliana)

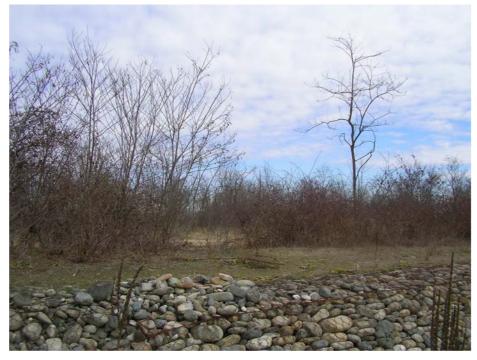
Figura 2. Robinieti di greto su demanio nei pressi del guado di via Macello, oggetto di recenti interventi di utilizzazione

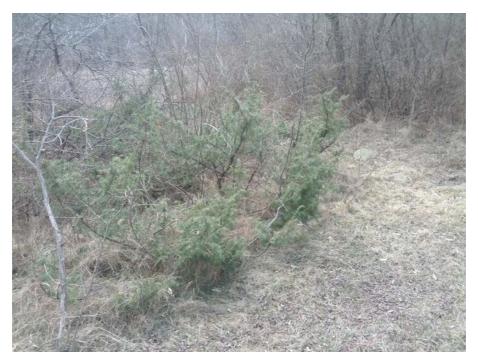
Figura 3. Juniprus communis è specie frequente sui greti ciottolosi consolidati

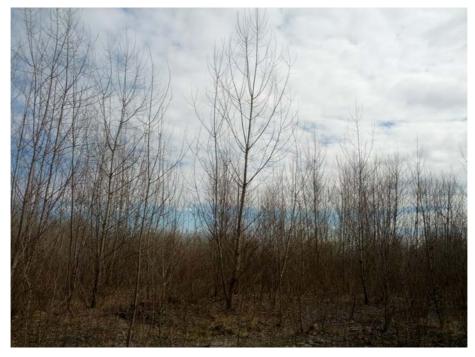
Figura 4. Pioppeti di greto per lo più allo stadio di perticaia per effetto del ringiovanimento operato dalle piene

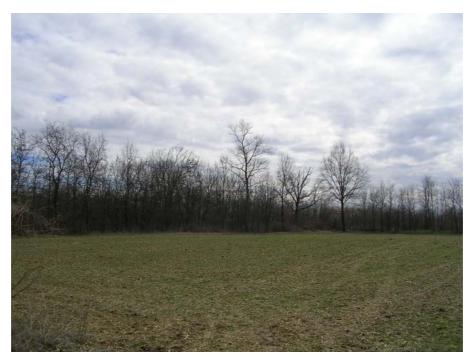
Figura 5. Limitati lembi di Querco-carpineto golenale sono ancora riscontrabili nel tratto a monte della confluenza Chisone

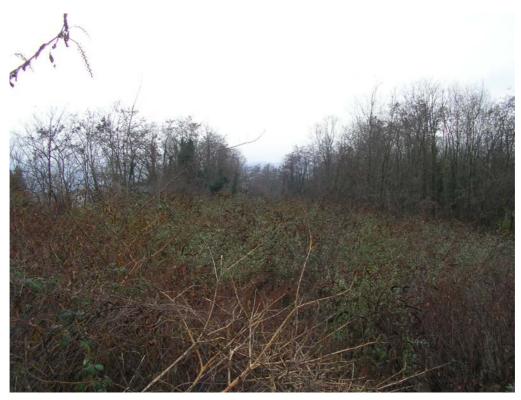
Figura 6. Greto adiacente ad un ramo secondario totalmente ricolonizzato da buddljea e reinutria

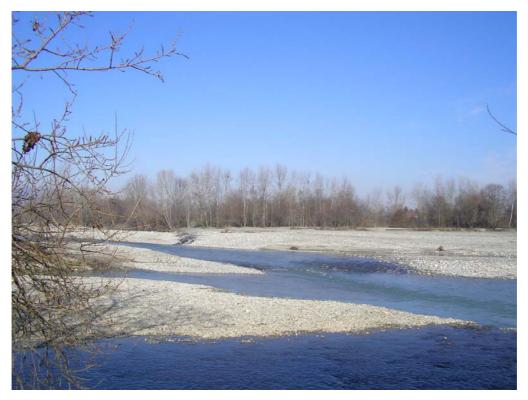
Figura 7. Confluenza Chisone

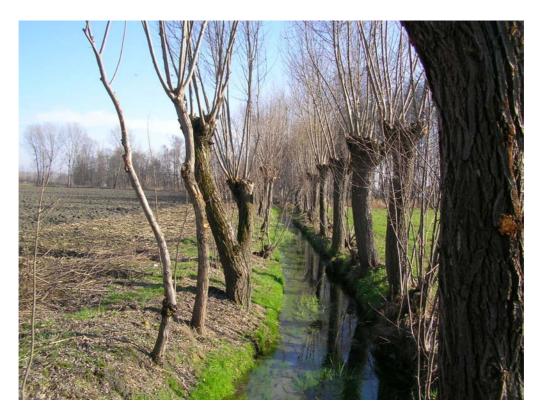
Figura 8. Acque di risorgiva nei pressi di Vigone
