Ufficio Operativo di Alessandria
**OPERE IDRAULICHE DI 3[^] CATEGORIA
 TORRENTE ORBA**

(AL-E-1779) - REALIZZAZIONE DIFESA SPONDALE A PROTEZIONE DELL'OPERA ARGINALE
 IN SPONDA DX DEL TORRENTE ORBA IN COMUNE DI BOSCO MARENCO (AL) - 1[^] LOTTO

**Inquadramento geografico-geologico
 ed idraulico**

2

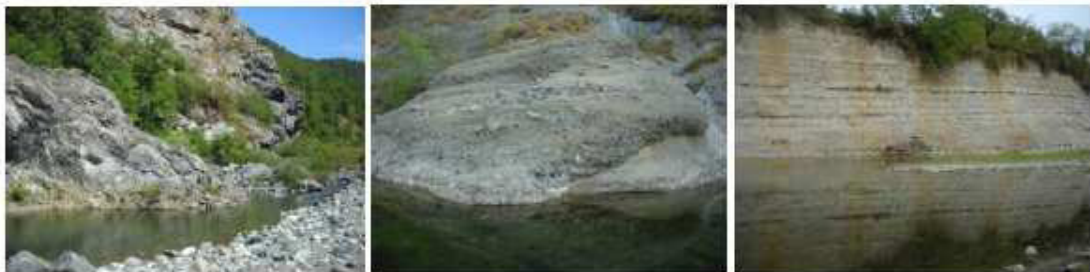
Nell'ordine: serpentiniti (loc. Binelle N-NE, 2012); conglomerato - formaz. di Molare (loc. Castel Cerreto, 2012); marne di Rigoroso (loc. Rebba, 2012).

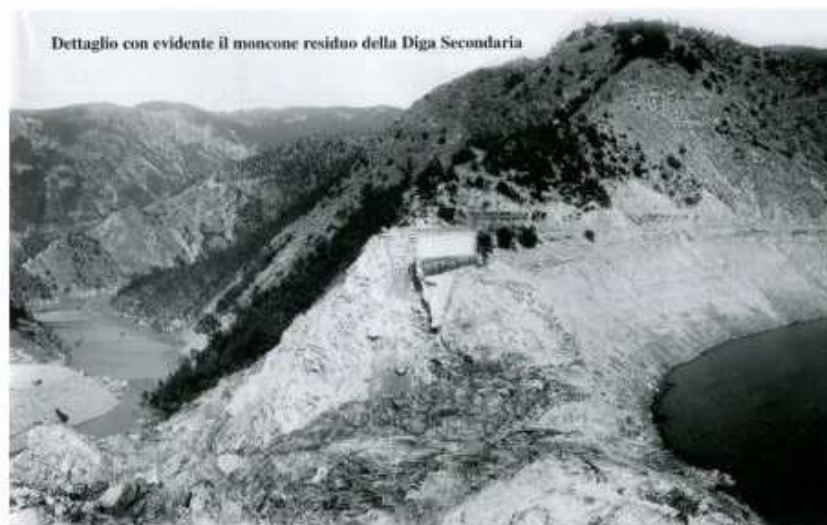
Sella Zerbino dopo il 13 agosto 1935; a sinistra il tracciato del T. Orba prima del disastro, a destra ciò che rimane del lago artificiale.

La rimozione della sella ha portato al taglio del meandro, con conseguente accorciamento della lunghezza del tracciato fluviale, ed in secondo luogo alla creazione di un nuovo profilo di equilibrio, più basso del precedente. Planimetricamente, non cambiò molto altro, dal momento che a valle di tale taglio l'alveo risulta essere confinato fino all'incirca alla confluenza del Torrente Amione, a monte dell'abitato di Molare,

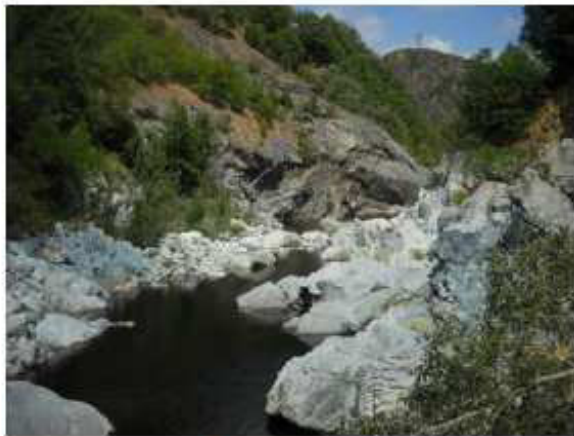
L'attuale alveo del T. Orba, dove sorgeva Sella Zerbino (luglio 2012).

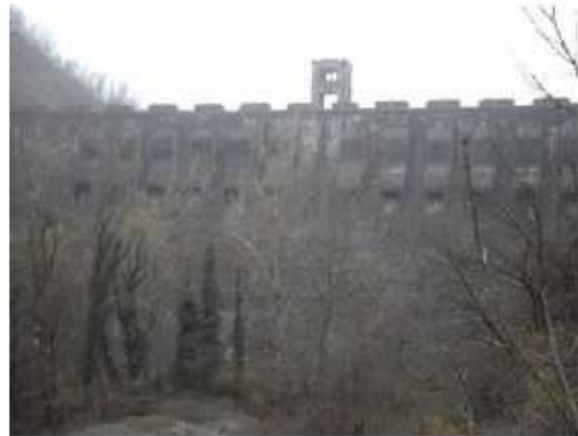
Diga Zerbino vista da valle (novembre 2009).

La diga è tuttora presente e trattasi di un manufatto imponente in mezzo ad un meandro ormai escluso dai naturali processi che regolano la dinamica fluviale.

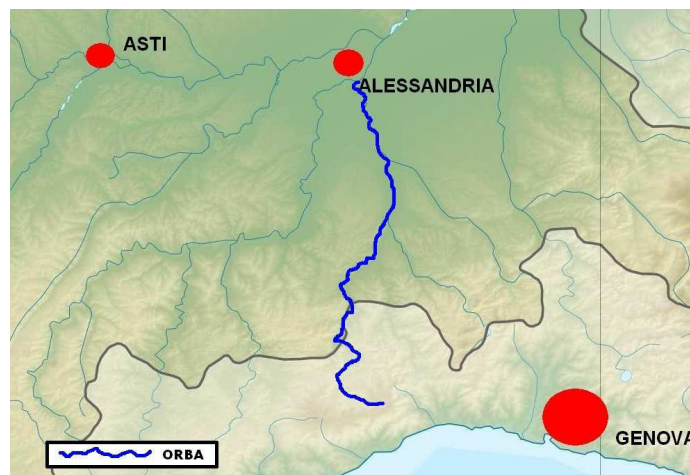
Come già sopra riportato il torrente Orba si origina dallo spartiacque ligure-piemontese dal versante settentrionale del monte Reixa (1183 m s.l.m.), nell'Appennino Ligure occidentale. Inizialmente scorre incassato, giunto nei pressi di Acquabuona (frazione di Tiglieto (GE)) scorre attraverso una serie di gole spettacolari e da qui entra in Piemonte. Dopo la confluenza in sinistra del rio Meri, il torrente viene nuovamente sbarrato da una piccola diga, formando il lago di Ortiglietto. A valle del lago, in destra idrografica, è visibile il vecchio letto di scorrimento, ancora sbarrato dalla diga del Zerbino, che il torrente abbandonò in occasione, del crollo della diga secondaria di Sella Zerbino avvenuto nell'agosto del 1935. Da questo punto in poi il torrente si addentra in un vero e proprio canyon profondo una decina di metri e largo nel punto più stretto circa 3 metri. Giunto nei pressi di Molare riceve in sinistra il modesto contributo del torrente Amione, il letto si allarga formando ampi ghiaioni, intagliando la sponda destra rocciosa. In corrispondenza di Ovada il torrente riceve il discreto apporto del suo primo notevole affluente di destra, il torrente Stura di Masone, dopo di che si fa più regolare e rettilineo con acque più copiose e costanti. Presso Silvano d'Orba, più a valle, riceve in destra il torrente Piota-Gorzente ed ancora più a valle, nel Comune di Capriata d'Orba riceve in destra il torrente Albedosa. In corrispondenza di Predosa (AL) il torrente rallenta la sua corsa a causa di uno sbarramento e riceve il Lemme, il suo maggior affluente di destra. Da qui in poi scorre nella piana alessandrina compiendo alcuni ampi meandri, sfociando in destra nel fiume Bormida immediatamente a valle del ponte della Maranzana, segnando il confine tra i Comuni di Alessandria, Castellazzo Bormida e Frugarolo.

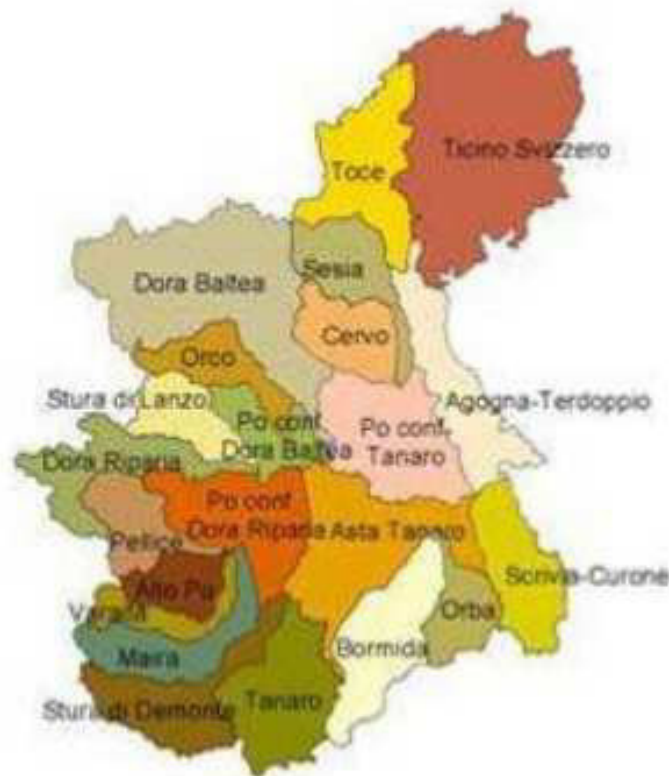
Figura 38. Bacini idrografici considerati

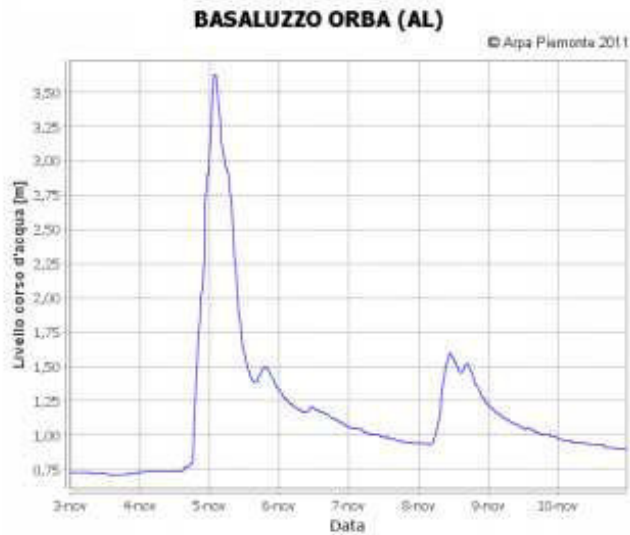
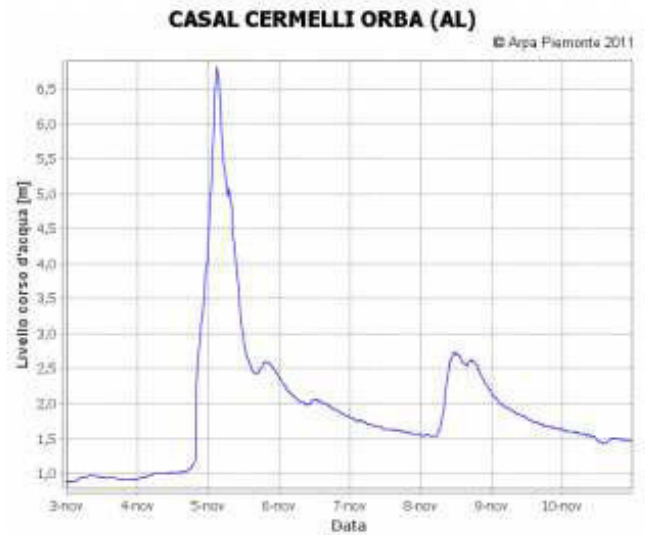
(Idrogrammi piena Orba)

ANALISI IDROMETRICA. *Le precipitazioni diffuse, prolungate ed intense, che hanno caratterizzato l'evento, hanno prodotto una significativa risposta dei corsi d'acqua sia lungo il reticolo idrografico principale che lungo quello secondario dell'intero bacino del Po in Piemonte. L'evento si è sviluppato anche in modi e tempi diversi sui differenti bacini piemontesi. Nella prima parte dell'evento, le intense precipitazioni che hanno interessato la Liguria e in particolar modo la città di Genova, hanno poi coinvolto il basso Alessandrino determinando un brusco e repentino aumento dei livelli idrometrici sullo Scrivia, che a Guazzora, idrometro di chiusura del bacino dello Scrivia, ha raggiunto un livello di 7,46 m (corrispondente ad una portata di circa 800 m³ /s) alle ore 21:00 e ben 80 cm oltre il livello di attenzione. Le piogge intense sul confine ligure hanno determinato durante la notte di sabato 5 novembre, la formazione di una piena nel torrente Orba: a Basaluzzo è stato registrato un livello di 6,63 m e a Casal Cermelli, prima della confluenza con la Bormida, un livello di 6,8 m alle ore 3:00, valore al di sopra del livello di allarme. Il livello registrato a Casal Cermelli rappresenta il massimo storico dal 1996 (il precedente era del 26 novembre 2002 pari a 4,36 m) e corrisponde ad una portata superiore ai 1500 m³ /s. Il deflusso ha poi interessato il tratto terminale del fiume Bormida superando ad Alessandria, alle ore 6:30 di sabato 5 novembre, il livello di allarme, ovvero 8,5 m, attualmente il massimo storico dal 1998, corrispondente ad una portata di circa 2300 m³ /s. Nella giornata di domenica 6 novembre si sono registrate situazioni di attenzione sugli affluenti del Po nel Torinese: in particolare, la Dora Riparia e la Stura di Lanzo a Torino e l'Orco a San Benigno hanno fatto registrare livelli rispettivamente di 3,51 m (portata 340 m³ /s), 2,72 m (portata 1050 m³ /s circa) e 3,1 m (portata 850 m³ /s circa). Il Pellice a Luserna San Giovanni (TO) ha superato il livello di allarme di 2,98 m alle ore 7:30 con una portata di 350-400 m³ /s, mentre a valle, all'idrometro di Villafranca, il livello massimo è stato di 3,06 m alle ore 13:30 corrispondente ad una portata di 720 m³ /s. Anche gli affluenti del Tanaro, Stura di Demonte ed Ellero, hanno fatto registrare notevoli incrementi di livello: a Fossano (CN) il livello registrato dallo Stura di Demonte è stato di 2,9 m nella serata di domenica, livello superiore a quello di allarme, ed a Mondovì l'Ellero ha raggiunto 2,34 m. Nei settori settentrionali per i bacini del Terdoppio, Toce, Sesia, Cervo e Dora Baltea, gli incrementi sono stati più contenuti rimanendo tutti al di sotto dei valori di allarme. Una nuova intensificazione delle precipitazioni sul Piemonte ha successivamente causato, nella nottata tra il 7 e 8 novembre, un generale nuovo incremento dei livelli dei corsi d'acqua già interessati dall'evento. In particolare, il torrente Ghiandone a Staffarda (Comune di Revello - CN) e l'Ellero a Mondovì hanno raggiunto livelli prossimi ai valori di allarme. Tra l'8 e il 9 novembre, un colmo secondario si è registrato sull'idrografia secondaria. Dal pomeriggio di mercoledì 9 novembre 2011 i livelli dei fiumi della rete idrografica minore si sono lentamente e progressivamente ridotti."*

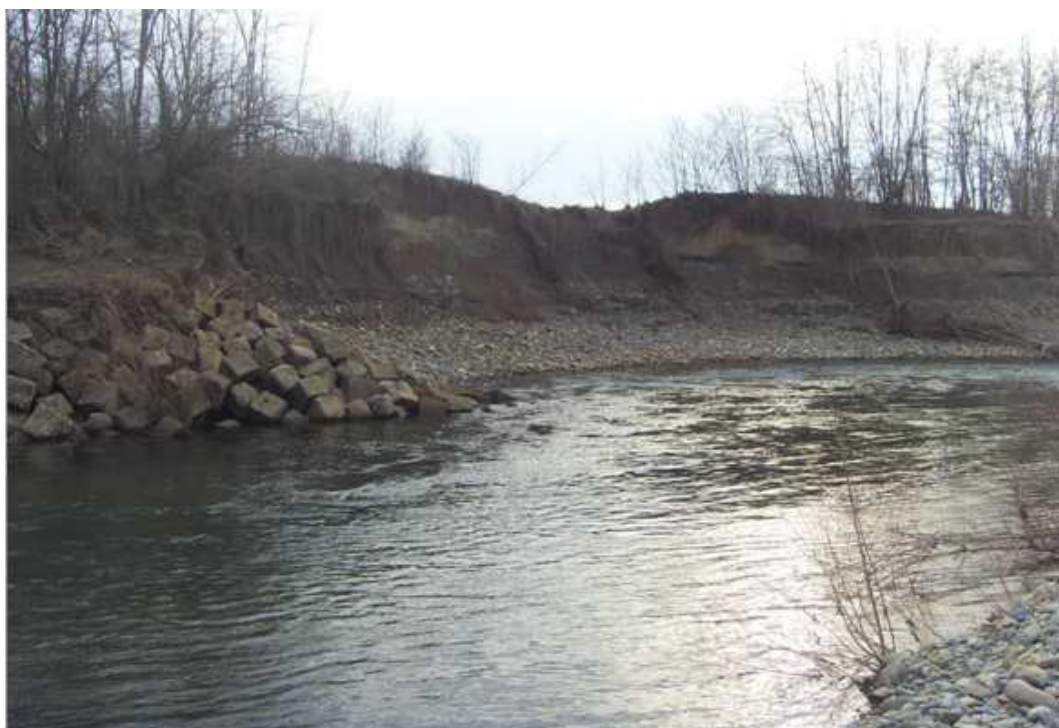
Fig. 3 Torrente Orba, sez. 12; particolare dell'asportazione della difesa di sponda e del collasso del paramento dell'argine retrostante (*area di intervento*)

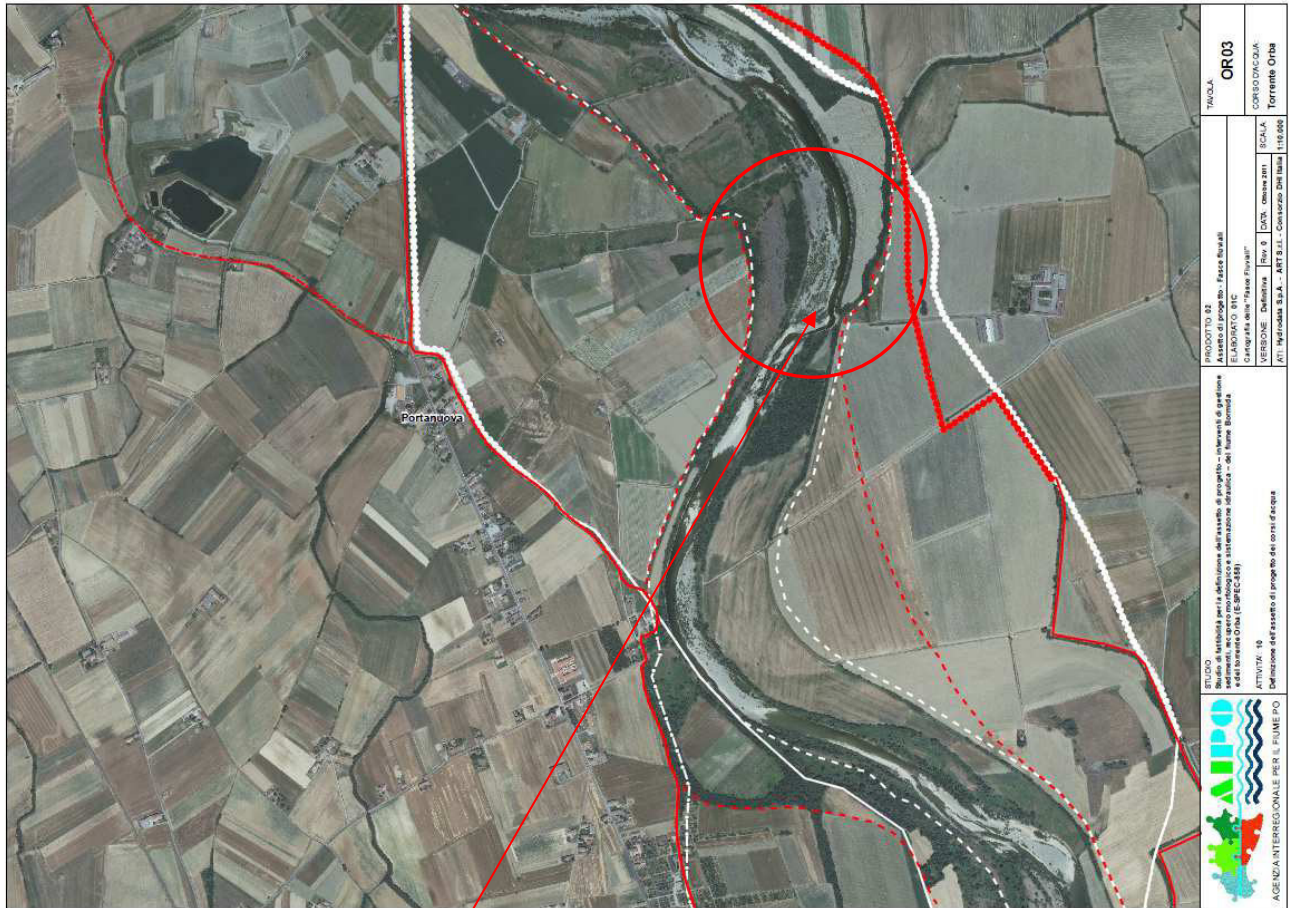
(Tavola "OR3" - Assetto di progetto – Interventi di sistemazione idraulica)

In colore bianco sono rappresentate le attuali fasce vigenti, in colore rosso la proposta di variante, sulla quale dovranno esprimersi la Regione Piemonte e l’Autorità di Bacino per il fiume Po.

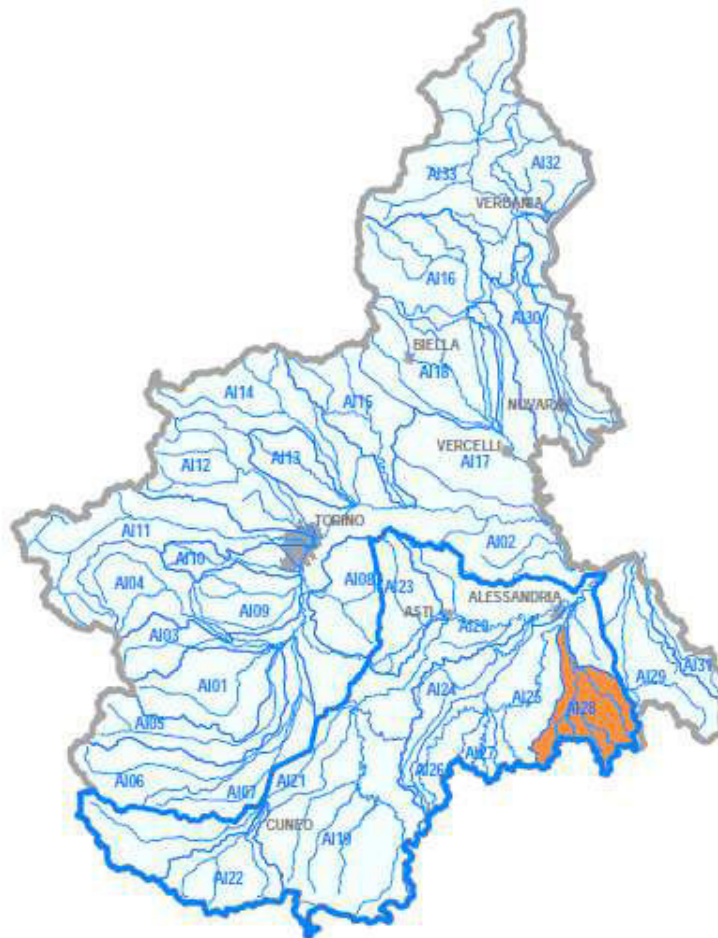
(Sottobacino: Tanaro (Bormida) – AI28 Orba)

Sottobacino idrografico principale	ORBA	Codice PTA sezione di chiusura
		1218-5
Sottobacini idrografici minori	ALBEDOSA	2718-1
	AMIONE	2707-1
	ARBARA	2718-2
	ARDANO	2722-1
	GORZENTE	2715-1
	LEMME	2726-1
	MERI	2706-1
	NEIRONE	2724-1
	OLBICELLA	2705-1
	PIOTA	2717-1
	RIASCO	2726-2
	STURA DI OVADA	2710-1
