**INTERVENTI PREVISTI DAL PROGRAMMA DI ATTUAZIONE DEL PNRR  
MISSIONE 2, COMPONENTE 4, INVESTIMENTO 3.3 "RINATURAZIONE DELL'AREA DEL PO"  
FINANZIATO DALL'UNIONE EUROPEA – NEXTGENERATIONEU**

**PROGETTO DI FATTIBILITA' TECNICO ED ECONOMICA**

**INTERVENTO N. 27 - KM 406 - L - ER  
ROCCABIANCA (PR), MOTTA BALUFFI E TORRICELLA DEL PIZZO (CR)**

**Relazione idraulica**

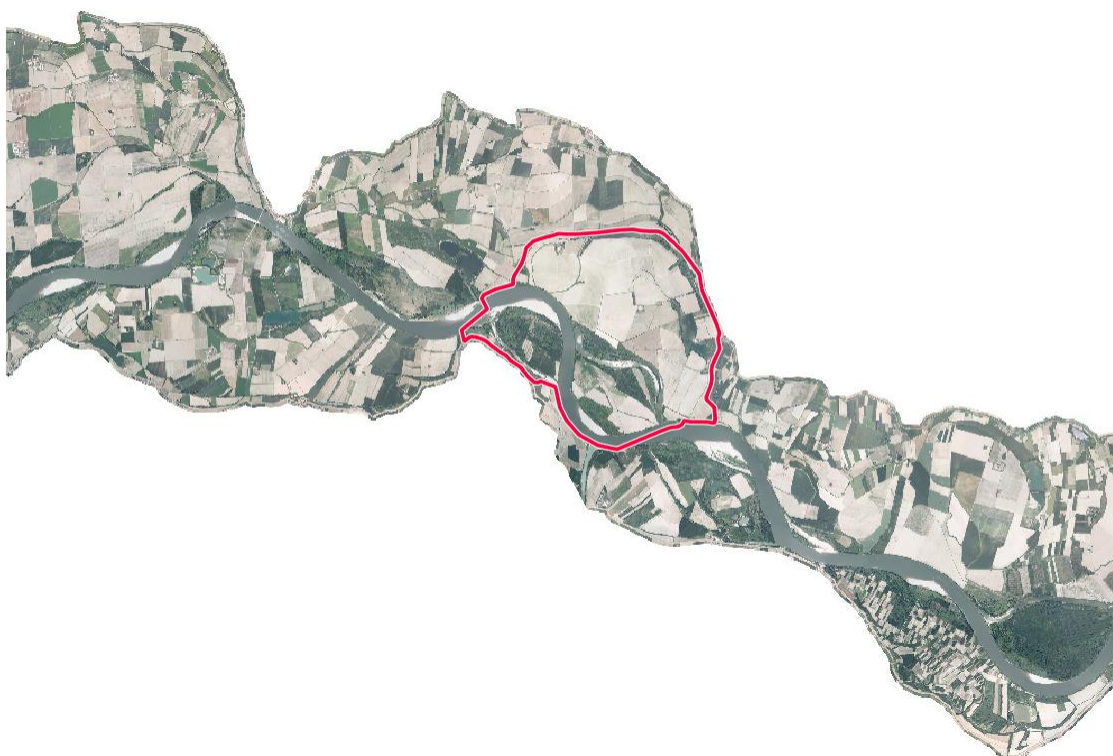
*Figura 1 - Inquadramento dell'area di intervento della scheda 27. In rosse è evidenziata l'area di intervento secondo Piano d'Azione.*

L'intervento relativo alla scheda 27 si colloca nel territorio del Comune di Motta Baluffi (CR), Torricella del Pizzo (CR) e Roccabianca (PR), subito a monte della confluenza Po – Taro. In quest'area il corso del Po risulta unicursale, in relazione alla pregressa regimazione attuata, con sinuosità molto scarsa.

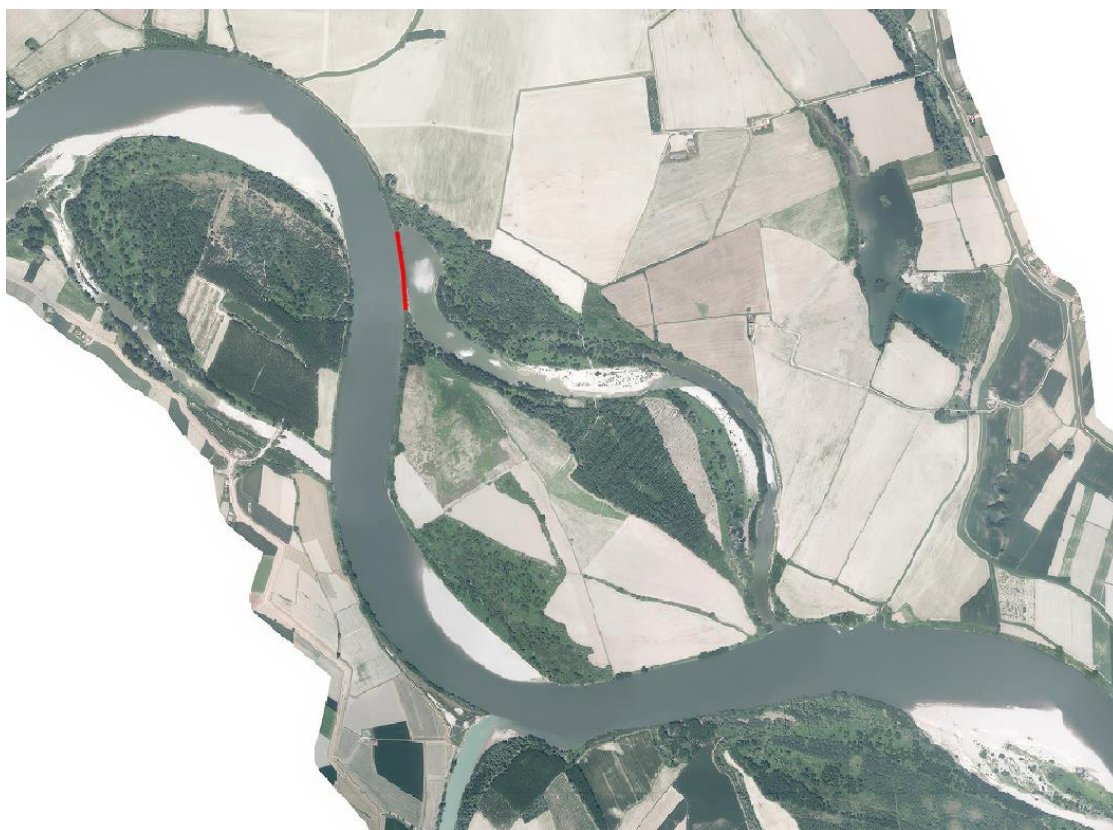
*Figura 2 – L'area di intervento della Linea M, situata nel territorio comunale di Torricella del Pizzo (CR). In rosso è localizzato il pennello oggetto di intervento.*

La relazione idraulica oggetto del presente elaborato riguarda l'area situata al confine tra Regione Lombardia e Regione Emilia-Romagna (rappresentata in Figura 2), ove sono situati gli interventi di natura idraulica previsti per questa scheda. All'interno di quest'area è infatti presente una lanca che risulta attualmente chiusa dal pennello presente in sinistra idraulica presso la progressiva chilometrica 405 del fiume. La presenza di tale opera costringe il Po, durante i periodi di magra, ad aggirare l'area seguendo l'alveo di magra, che, come visibile in Figura 2, in questa zona forma un'ansa che si sviluppa verso meridione.

Gli interventi previsti dal presente progetto hanno quindi come obiettivo quello di diminuire l'artificialità dell'alveo tramite l'abbassamento della quota di sommità del pennello presente, di modo da aumentare la frequenza con cui l'acqua allaga la lanca e le aree golenali circostanti.

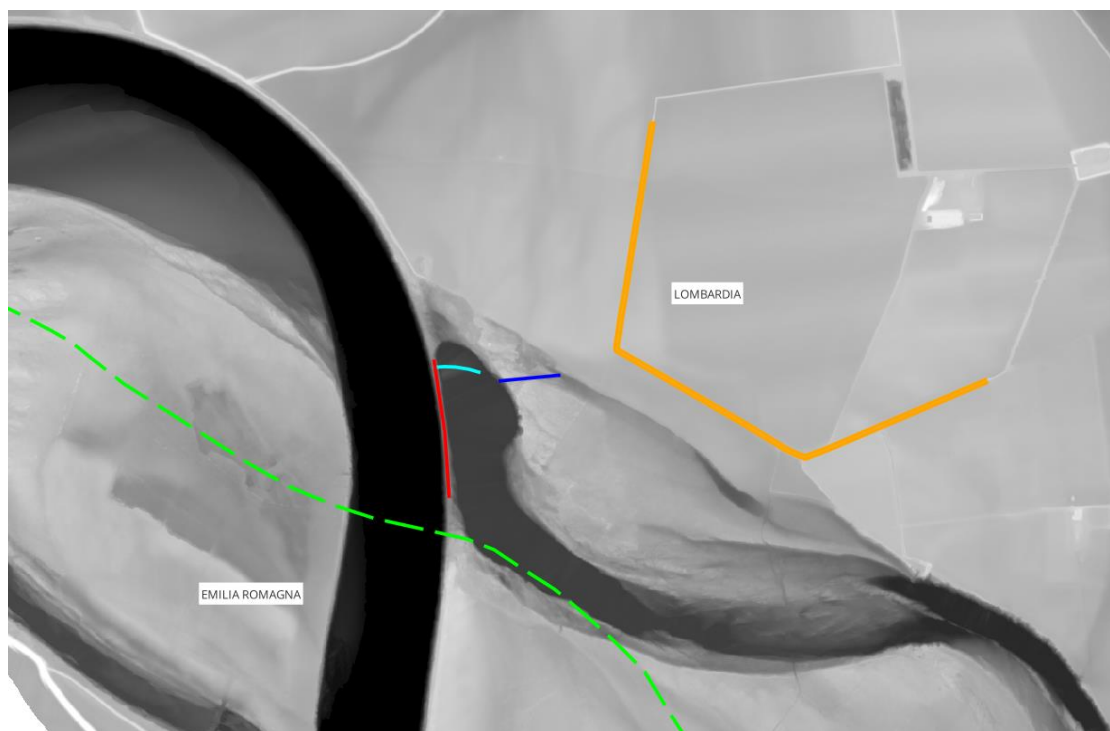
*Figura 24 - Planimetria degli interventi previsti: in rosso l'adeguamento del pennello idraulico, in blu lo scavo del canale per l'attivazione della lanca secondaria, in ciano la scogliera ed in arancio l'adeguamento dell'argine golenale. Come si vede dal confine indicato in verde, gli interventi sono tutti collocati all'interno del territorio della Regione Lombardia.*

Come si osserva dalla Figura 24, tutti gli interventi previsti sono collocati all'interno della Regione Lombardia.
