PROGETTO DEFINITIVO - ESECUTIVO
Ponte SP196 di Maccastorna - Crotta d'Adda

**RELAZIONE DI SINTESI DEI RISULTATI
DELLE INDAGINI**

PONTE SUL FIUME ADDA TRA MACCASTORNA E CROTTA D'ADDA

Indagini Diagnostiche e Conoscitive

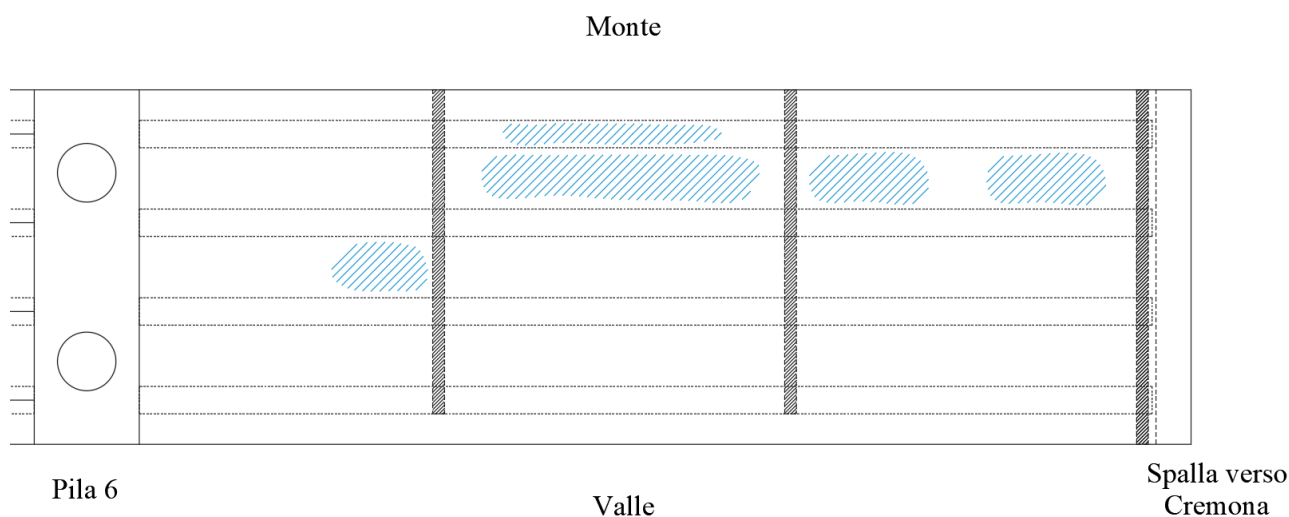
Planimetria campata oggetto di ispezione visiva

In generale non sono stati rilevati gravi fenomeni di degrado e/o fessurazioni. La spalla e la pila risultano in buono stato di conservazione poiché recentemente sono state oggetto di manutenzione. L'intradosso dell'impalcato invece presenta macchie di umidità e deposito superficiale legato a inquinamento e polveri. Inoltre, si evidenziano zone, principalmente all'intradosso lungo il lato di monte, in cui le barre d'armatura risultano esposte e soggette a fenomeni di corrosione a causa del distacco del copriferro in calcestruzzo. Le aree caratterizzate da tale ammaloramento sono state evidenziate con tratteggio blu nell'immagine della planimetria riportata successivamente.

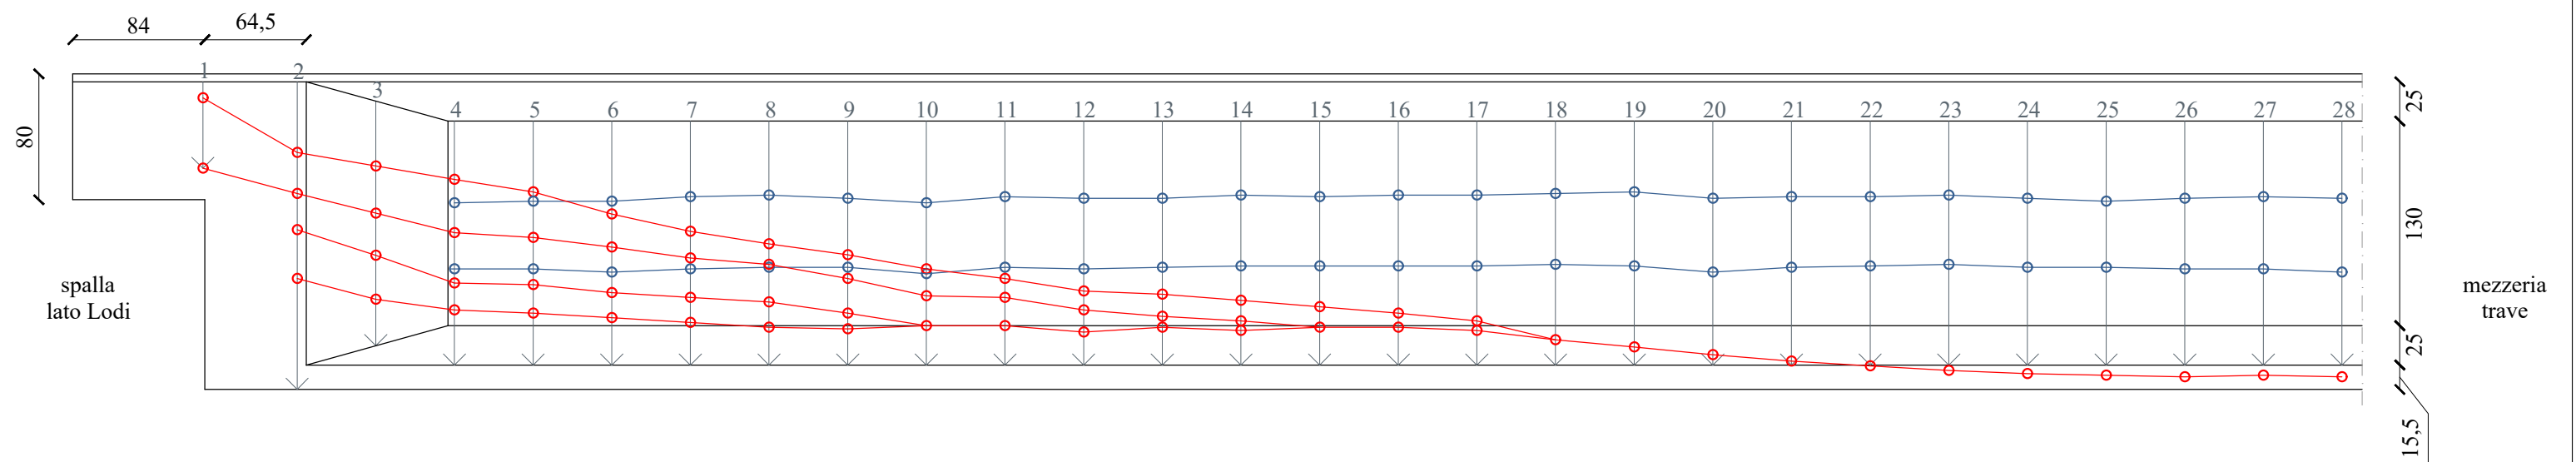
INDAGINE GEORADAR

L'indagine georadar è stata condotta allo scopo di rilevare il tracciato dei cavi di precompressione lungo la trave posta a valle. Sono state eseguite n.28 scansioni con passo pari a 50 cm, partendo dalla spalla lato Lodi fino alla mezzeria, procedendo verso la pila 1.
