PR-E-1087 Lavori urgenti di messa in sicurezza della briglia di monte del torrente Erza della cassa di espansione di monte del torrente Erza CUP B7H2200180001

PROGETTO ESECUTIVO - 1° STRALCIO  
CARATTERIZZAZIONE DELLO STATO DEI LUOGHI

Mappatura dello stato di degrado  
Tav. 1 di 3

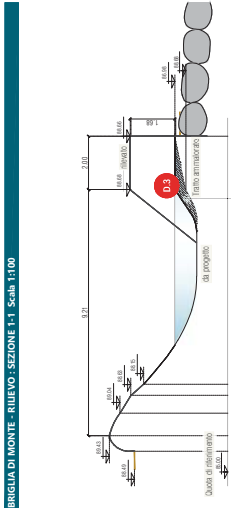
DENTI DISSIPATORI - Scala 1:100

- TIPO 1 - ABRASIONE SUPERFICIALE  
Degrado matricino con perdita di materiale superficiale per uno spessore variabile da 0,4 a 40 mm
- TIPO 2 - EROSIONE  
Degrado matricino con perdita di materiale superficiale per uno spessore variabile da 40mm a 70mm
- TIPO 3 - DISTACCO  
Rottura della sezione in c.a. con disasseri di spessore maggiore di 70mm
- TIPO 4 - RILAZZA ALL'VEO  
Rinnocione tronchi in parte manuale e in parte meccanica
