DGR 6273/2022 - OPERE PER LA MESSA IN SICUREZZA SUL
COLATORE GANDIOLO E DELL'ATTRAVERSAMENTO SULLA SP243
IN COMUNE DI CASTELNUOVO BOCCA D'ADDA
CUP: B18H22000760002

INDAGINI IN SITO E DI LABORATORIO
STRUTTURA ESISTENTE

**Esecuzione di indagini strutturali e progettazione adeguamenti ponti
sul colatore Gandiolo in comune di Castelnovo Bocca d'Adda(LO)**

Analisi statica del Ponte n° 3

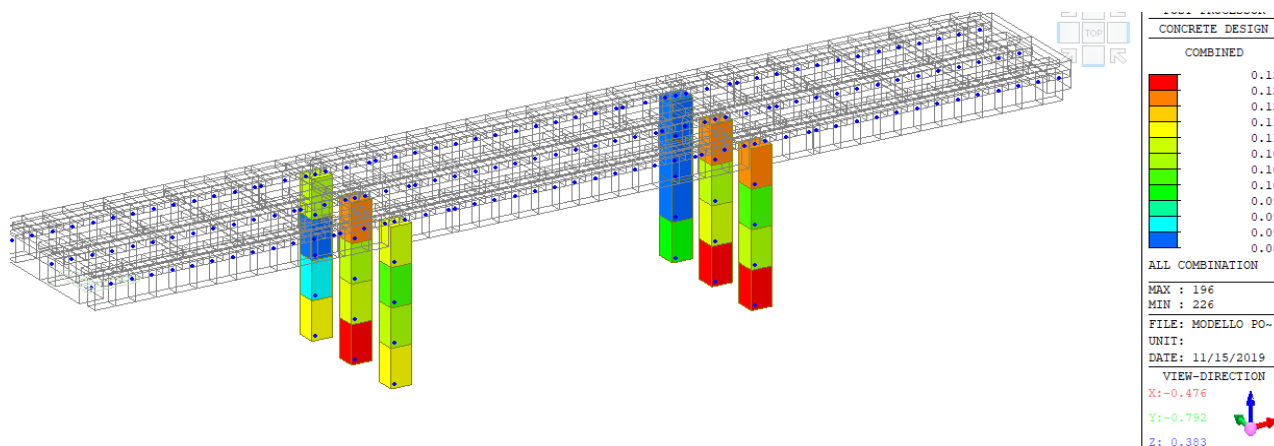
Mappatura coefficienti di sfruttamento dei pilastri in c.a.

Come si può osservare il coefficiente di sfruttamento risulta sempre inferiore all'unità.

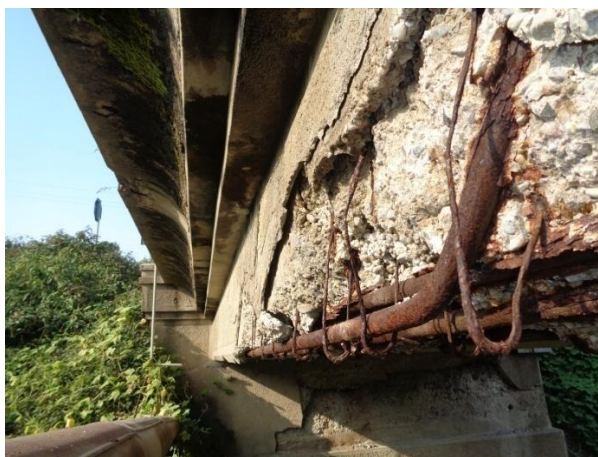
Trave T1SX

Sono state individuate le aree caratterizzate da calcestruzzo ammalorato a causa della corrosione delle armature e successiva espulsione del copriferro. Presta particolare apprensione lo stato della trave T1SX per la quale lo stato di ammaloramento del calcestruzzo appare sensibilmente avanzato al punto che alcune barre risultano non aderenti con il calcestruzzo per buona parte del loro sviluppo.

Si ritiene necessario intervenire sulle porzioni di travi e soletta ammalorate per cui è stato identificato un ammaloramento del calcestruzzo e corrosione delle barre d'armatura. Deve essere predisposto un intervento volto al ripristino della sezione resistente.

- Demolizione del copriferro e rimozione dalla ruggine con sabbiatura, idroscarifica o pulizia meccanica;
- Sostituzione delle barre fortemente corrose (riduzione significativa della sezione resistente);*

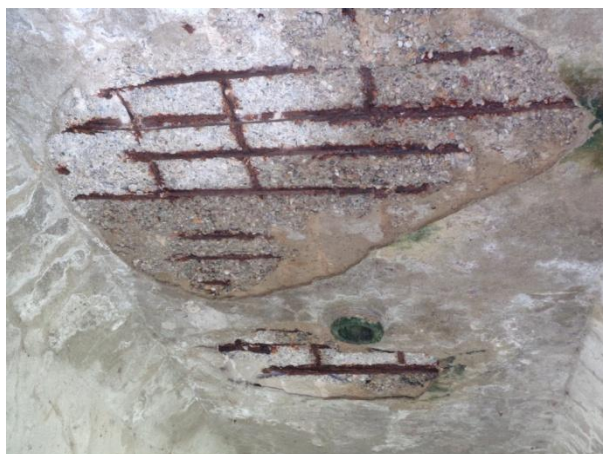
Ammaloramenti soletta

La soletta risulta ammalorata in ampie aree in prossimità degli scoli dell'acqua piovana dall'impalcato. Lo stato di degrado delle barre di armatura più vicine agli scoli risulta fortemente avanzato. L'area resistente di alcune barre risulta completamente compromessa.

* In alternativa alla sostituzione delle barre fortemente corrose, si potrebbe prevedere il rinforzo strutturale mediante applicazione di materiali compositi FRP. Il rinforzo, che si ritiene necessario solamente sulle solette, dovrà essere applicato una volta ricostruita completamente la sezione in calcestruzzo.

Risulta inoltre necessario intervenire sulle cause del degrado della soletta, ovvero i pluviali di scolo dell'acqua. A tal fine potrebbe essere necessario intervenire liberando l'estradosso della soletta e predisporre (almeno localmente in prossimità dei fori di scolo) l'impermeabilizzazione della struttura e la disposizione di un nuovo pluviale. Si consiglia dunque l'esecuzione di un pozzetto

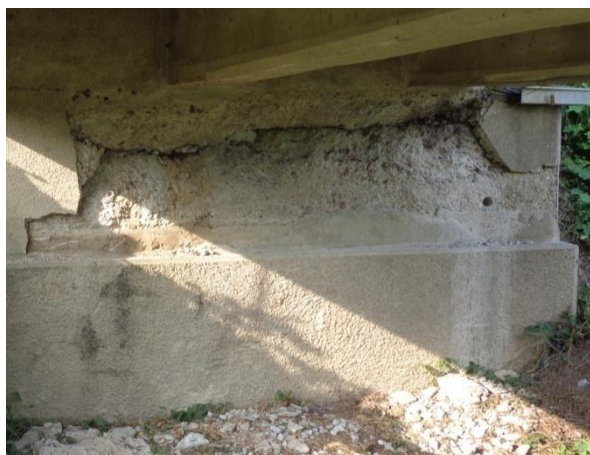
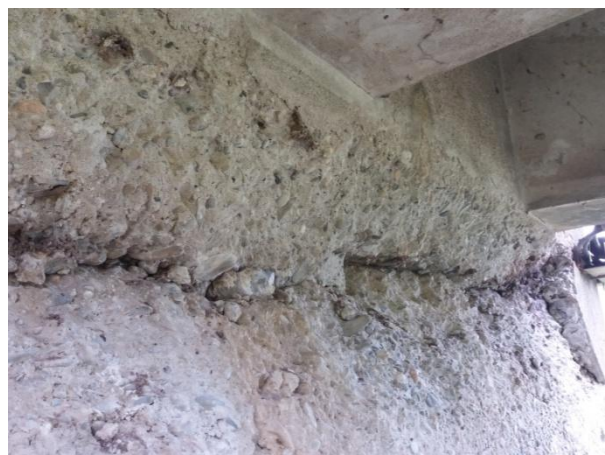
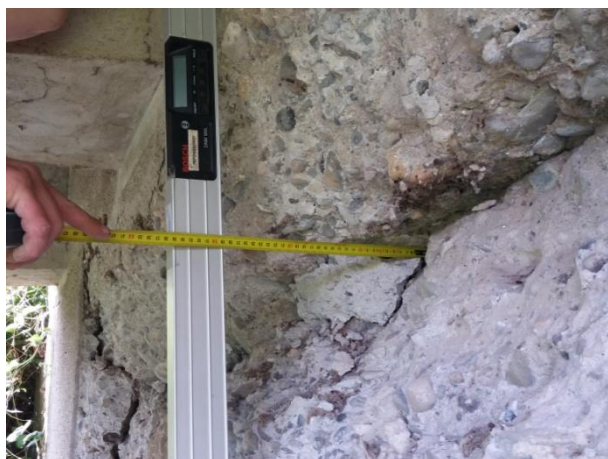
La spalla SPSX presenta una significativa riduzione della sezione resistente a causa del distacco di una porzione di calcestruzzo al di sotto dell'appoggio delle travi dell'impalcato.

**Ammaloramenti spalla SPSX - si osserva la ripresa di getto sulla spalla appena
al di sotto del piano di intradosso dell'impalcato**

Al proposito si rileva che il getto di calcestruzzo in prossimità della zona degradata presenta una ripresa di getto, proprio laddove l'impalcato è stato realizzato a contatto con la spalla senza

prevedere connessioni adeguate a consentire la dilatazione termica dell'impalcato e ad assecondare la deformazione conseguente al passaggio di mezzi. I movimenti dell'impalcato hanno probabilmente contribuito a provocare nel tempo il degrado del calcestruzzo in prossimità del punto debole che sembra identificarsi probabilmente nella ripresa di getto.

L'intervento da eseguire sulle spalle, la cui entità verrà definita in seguito ad una più accurata valutazione delle caratteristiche delle porzioni di struttura attualmente non visibili, si ritiene che comunque comporti la necessità di intervenire rinforzando entrambe le spalle. Tenuto conto della tipologia costruttiva si ritiene che potrebbe risultare necessario realizzare un nuovo elemento strutturale a cui adibire il compito di supporto dell'impalcato ed il trasferimento dei carichi verticali in fondazione.

Una plausibile modalità operativa, da valutare approfonditamente in fase di progetto potrebbe consistere nel realizzare nuovi elementi strutturali in sostituzione di quelli degradati, ovvero sostanzialmente della parete frontale di spalla e muri andatori. La sostituzione potrebbe essere agevolmente realizzata andando ad "appendere" l'impalcato, in fase di lavorazione, ad una struttura metallica temporaneamente posizionata all'estradosso del ponte.

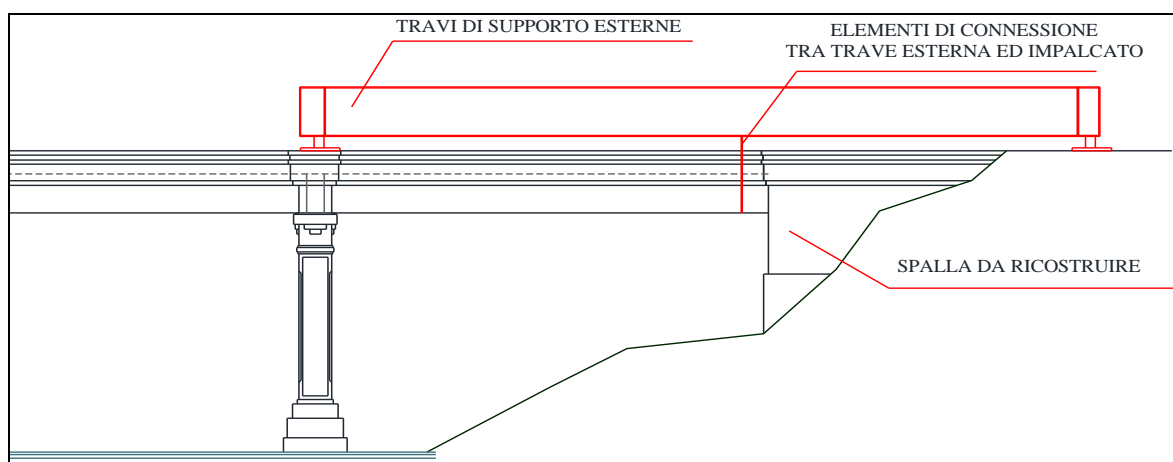
Schema di struttura di supporto all'estradosso dell'impalcato

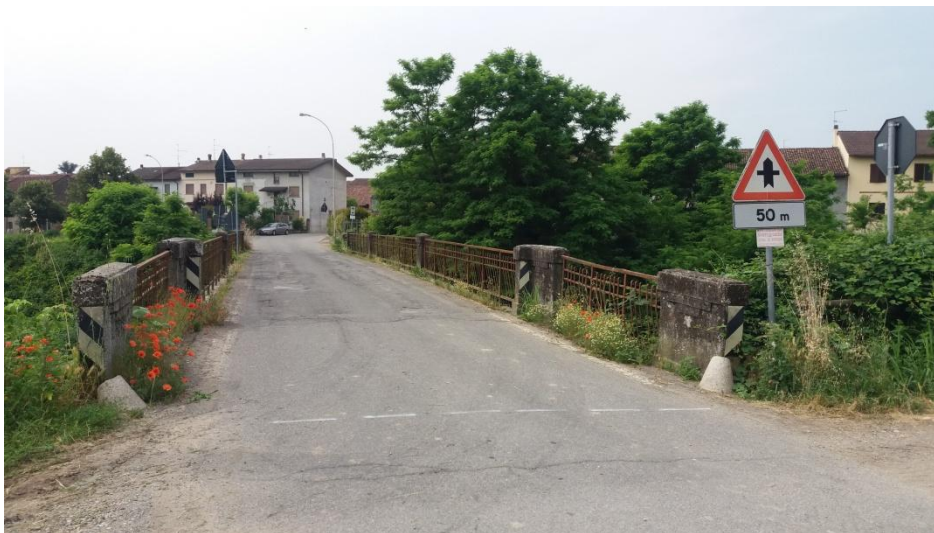
Impalcato stradale

1. Distacco del copriferro e corrosione delle barre di armatura della soletta in prossimità dei fori adibiti a scarico dell'acqua piovana. Le pendenze dello strati di usura del manto stradale, convogliano l'acqua in prossimità delle travi di bordo. L'acqua che non defluisce dall'impalcato scorrendo sull'estradosso delle travi di bordo, filtra nell'impalcato e viene convogliata grazie alle pendenze del massetto presso dei punti di scolo interni del solaio posizionati tra le travi portanti dell'impalcato. In totale sono presenti 14 "pluviali di scolo".

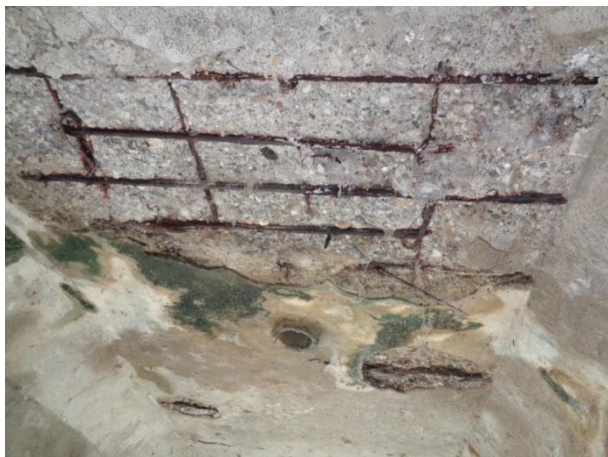
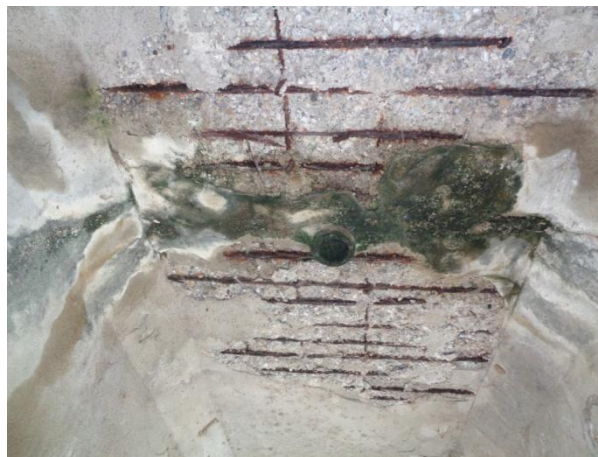
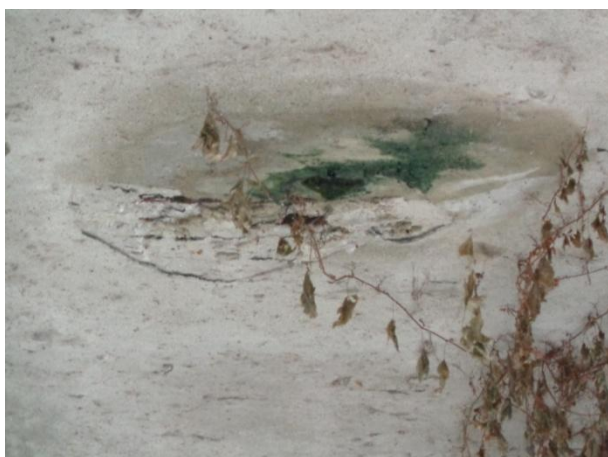
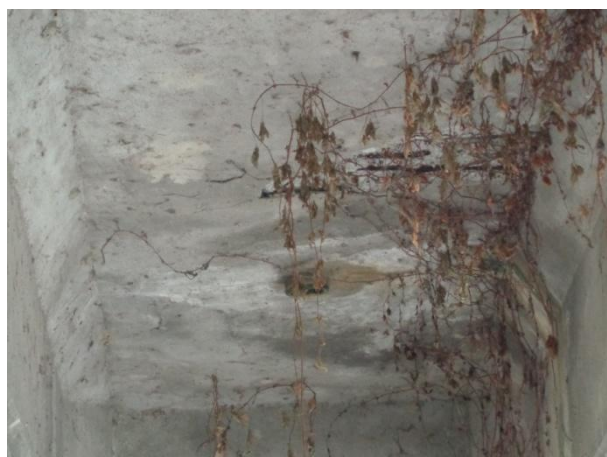
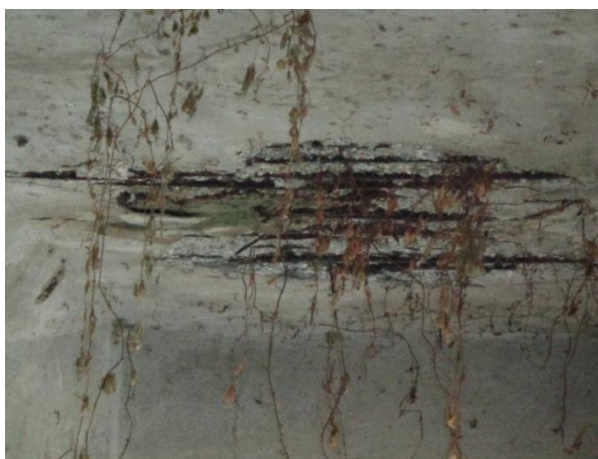
Dettagli della soletta degradata della campata centrale

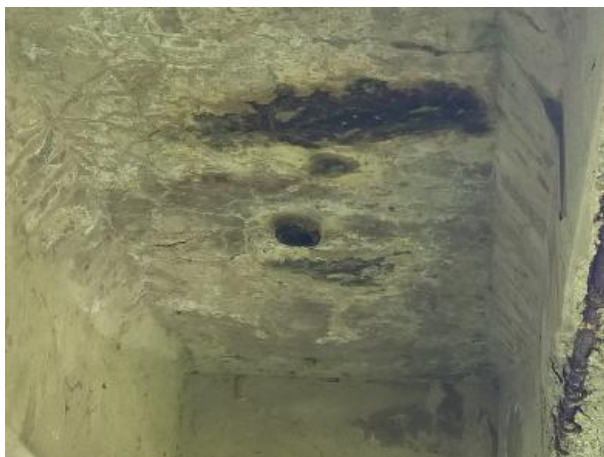
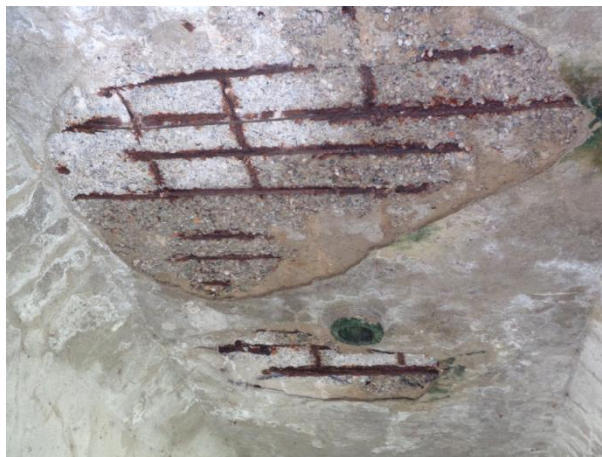
Dettagli della soletta degradata della campata sinistra

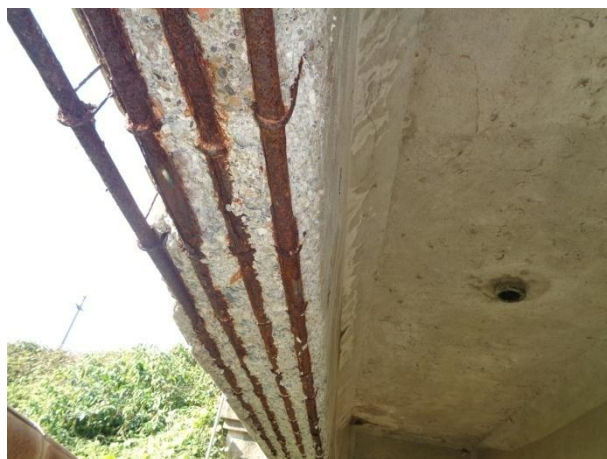
Trave T1SX

2. Distacco del copriferro e corrosione delle barre di armatura della travi dell'impalcato.

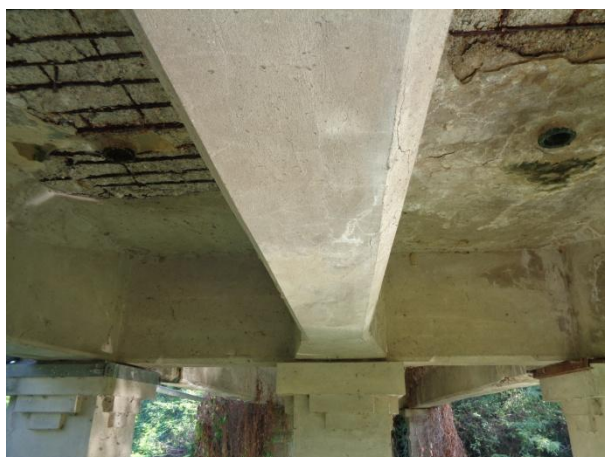
Trave T2C

Sono inoltre state osservate evidenti fessurazioni del copriferro di alcune travi, ad indicare che il fenomeno di corrosione delle barre di armatura è in corso, ma non ancora al punto tale di espellere il calcestruzzo del copriferro.

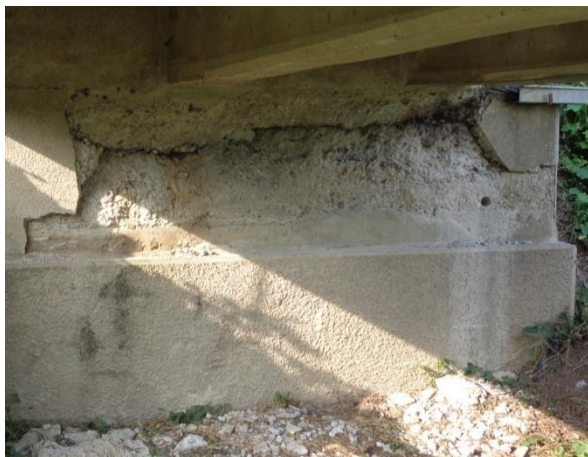
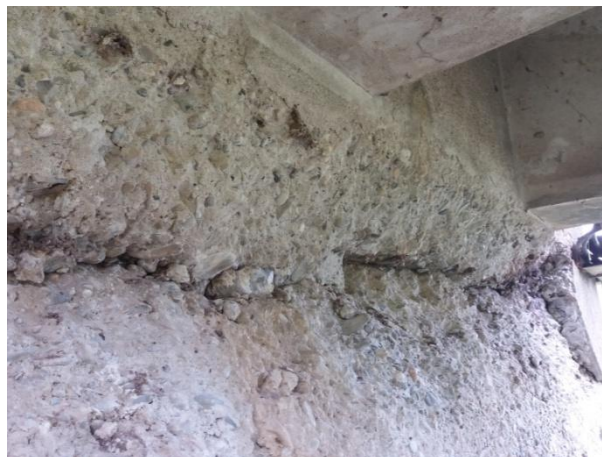
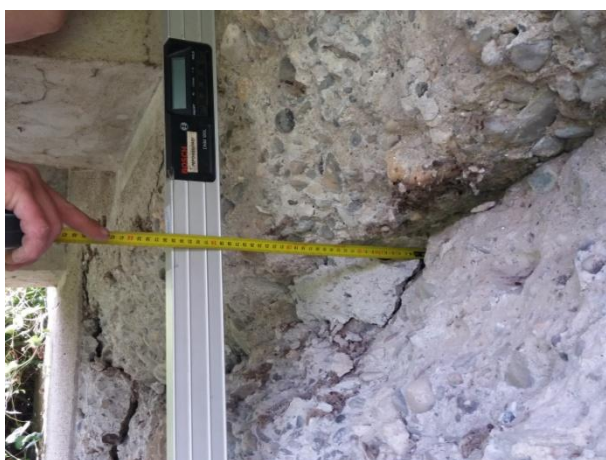
Spalla SPSX

3. Espulsione del calcestruzzo della spalla in prossimità della connessione tra travi e spalla per una profondità massima di 30 cm.

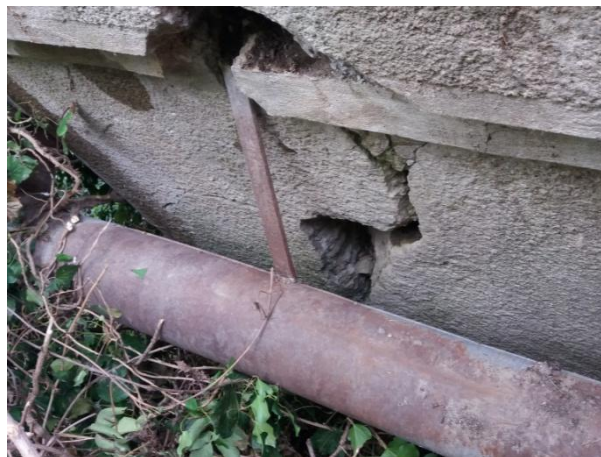
Spalla SPSX

4. Fessurazione delle pareti laterali in calcestruzzo parallele all'impalcato del ponte. In corrispondenza della spalla destra (SPDX), sono presenti fessure sia sul lato di valle che di monte caratterizzate da un apertura massima in sommità pari a 6 cm. Tali fessure sono presenti anche sulla spalla sinistra con apertura in sommità di ampiezza pari a 5 cm.

Non sono state rilevate barre di collegamento tra la spalla e i muri laterali. Lo stato fessurativo riscontrato potrebbe essere causato dal cedimento del terreno e conseguente rotazione delle pareti laterali (non legate alla spalla) oltre che alla rotazione dell'impalcato.

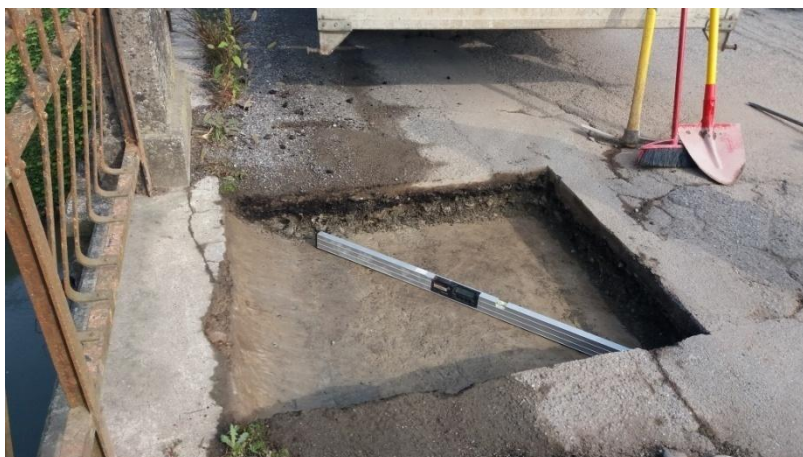
Pozzetto ispettivo

Al fine di identificare la stratigrafia dell'impalcato stradale è stato eseguito un pozzetto ispettivo. Lo scavo realizzato ha permesso di liberare l'estradosso degli elementi strutturali. Ciò ha consentito di eseguire uno scasso per il rilievo diretto dell'armatura presente.

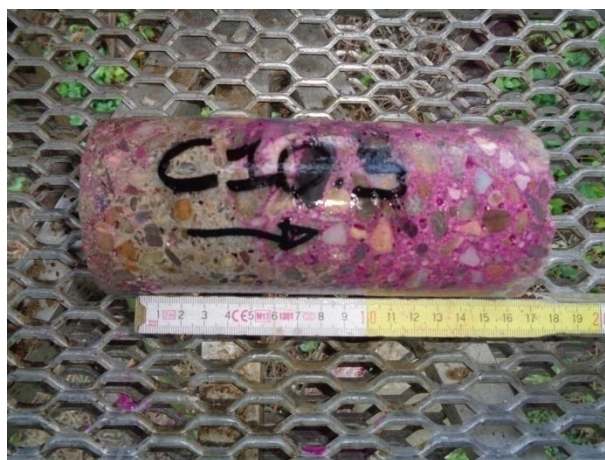
C10.3 Aggregati $\phi > 32$ mm

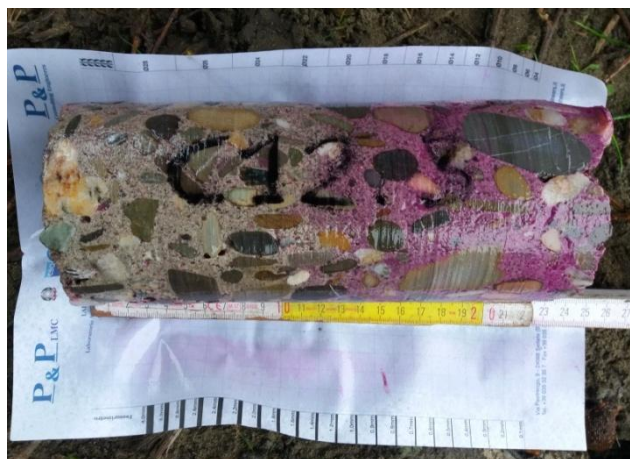
C12.3 Aggregati $\phi > 32$ mm

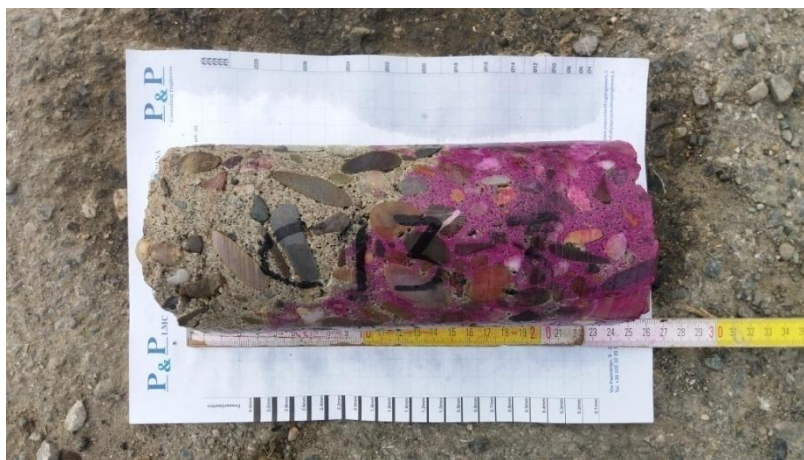
C13.3 Aggregati $\phi > 32$ mm

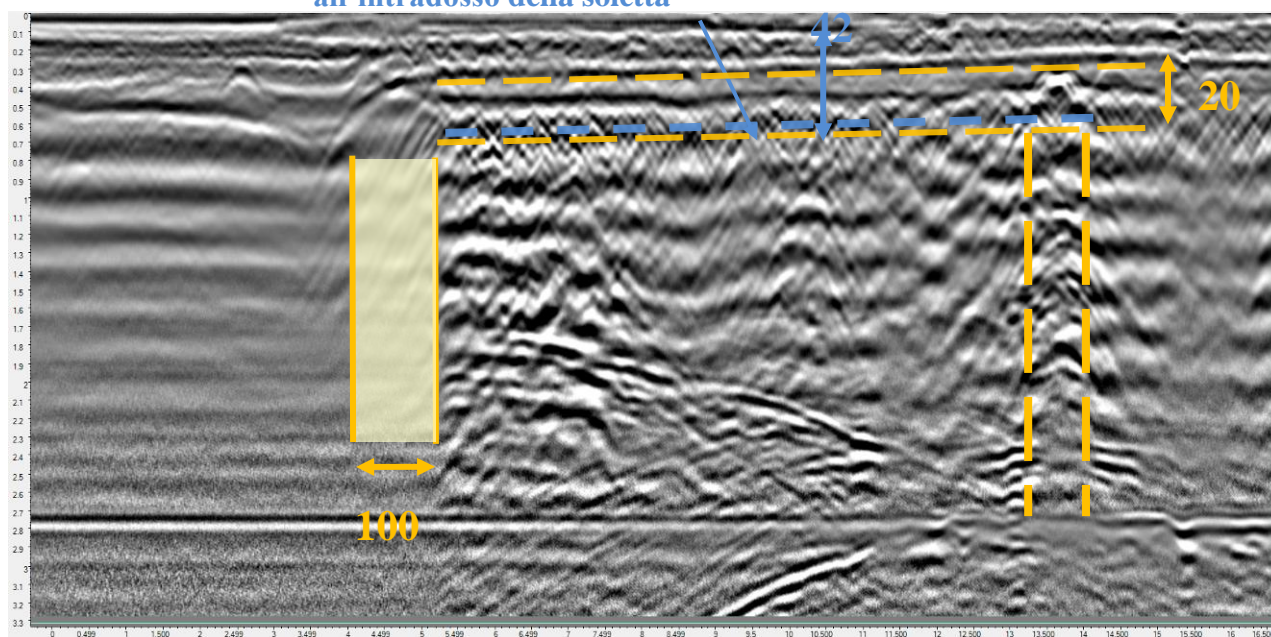
Spalla SX

Passo 10 cm armatura
all'intradosso della soletta

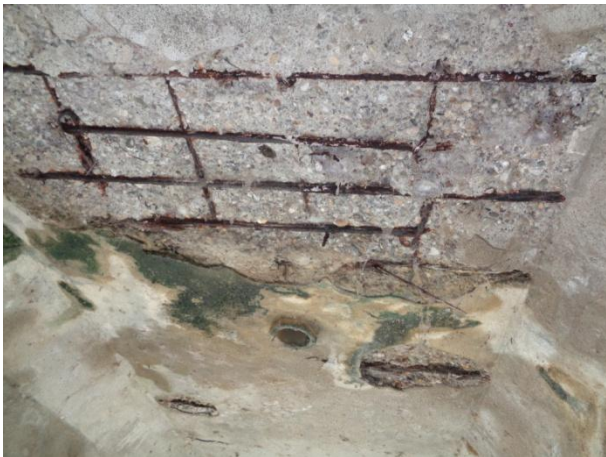
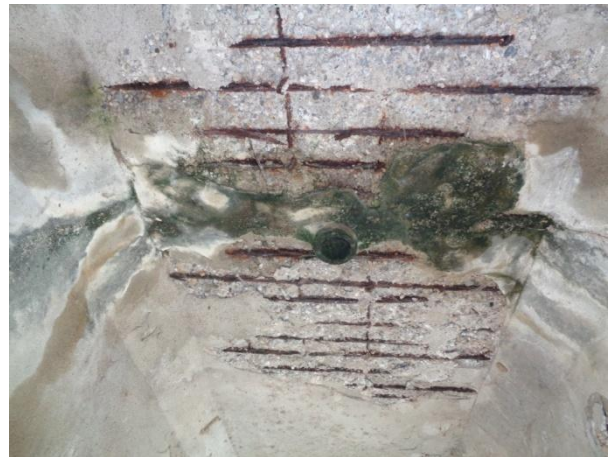
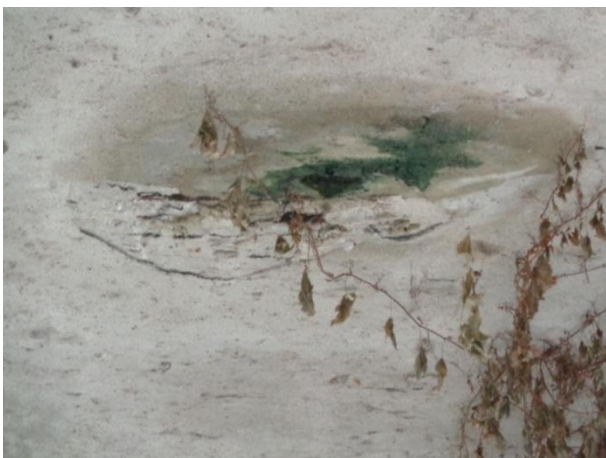
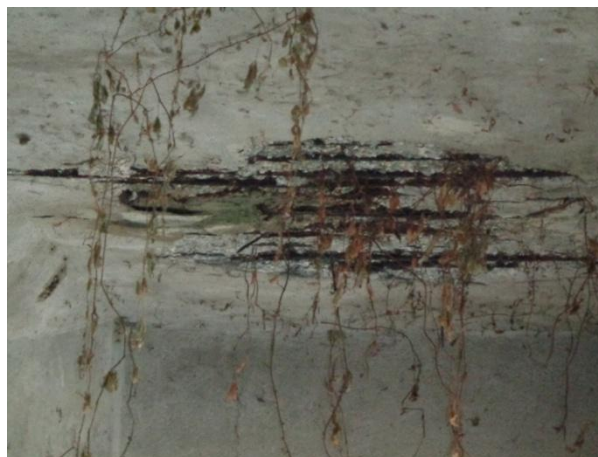
Le seguenti immagini mostrano le porzioni di soletta degradate della campata centrale.

Dettagli della soletta degradata della campata centrale

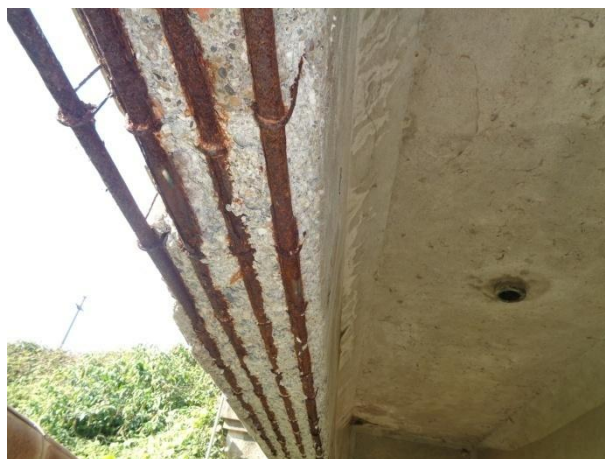
Trave T1SX

2. Distacco del copriferro e corrosione delle barre di armatura della travi dell'impalcato.

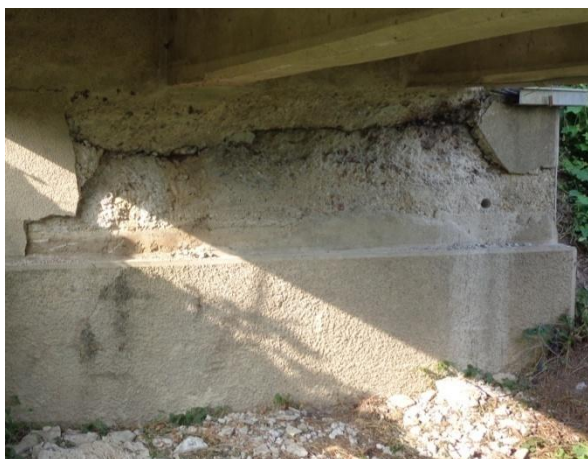
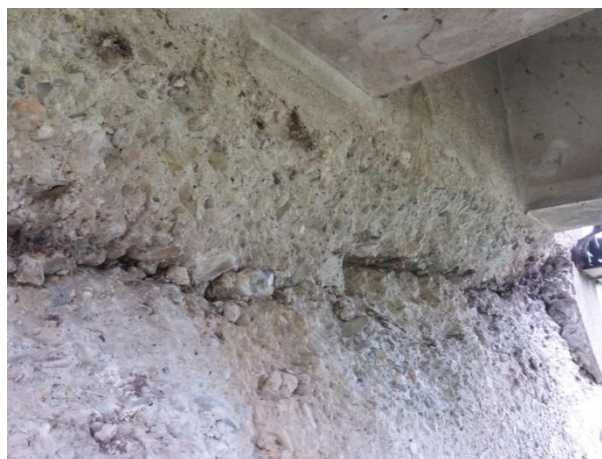
Spalla SPSX

In realtà entrambe le spalle presentano evidenti segni di deterioramento, quali il distacco di ampie porzioni di calcestruzzo sulla spalla sinistra, e la formazione di un'ampia fessurazione sulla spalla destra che tende a svilupparsi all'altezza della superficie di interfaccia tra muri andatori e spalle frontali. Posizione che risulta peraltro anche sensibilmente esposta alle azioni di ammaloramento e degrado associabili alle penetrazioni d'acqua che certamente si sono verificate nel tempo in corrispondenza della linea di separazione tra il termine dell'impalcato e la struttura esterna. Fenomeni di permeazione che nel tempo possono avere sensibilmente degradato la qualità del calcestruzzo delle spalle, che già peraltro in origine si presentava per conformazione in condizioni piuttosto vulnerabili nei confronti delle azioni esterne ambientali.

3. Espulsione del calcestruzzo della spalla in prossimità della connessione tra travi e spalla per una profondità massima di 30 cm.

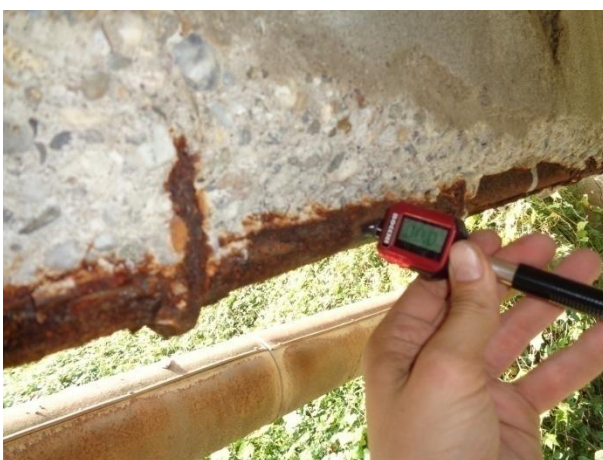
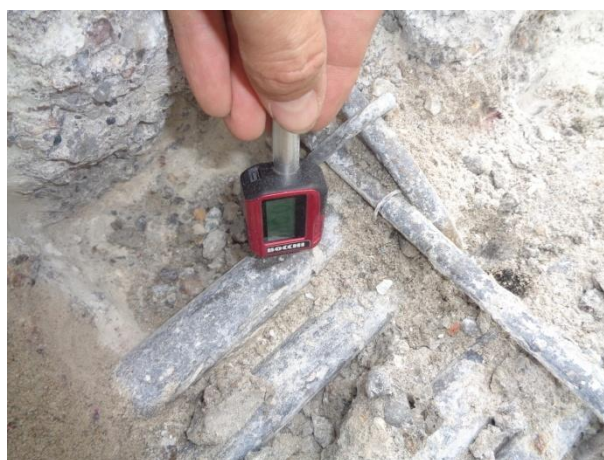
Esecuzione di prove con durometro

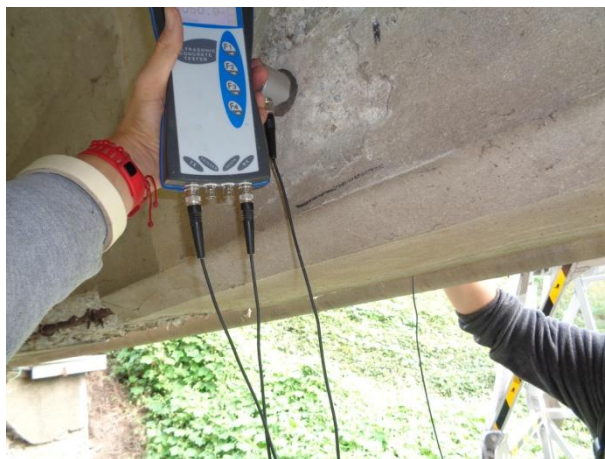
Indagini soniche su trave

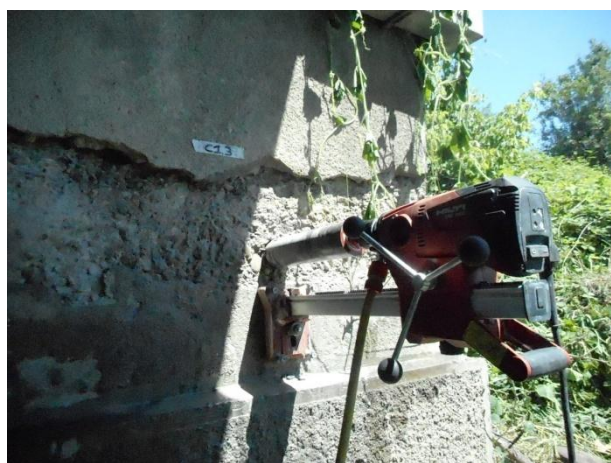
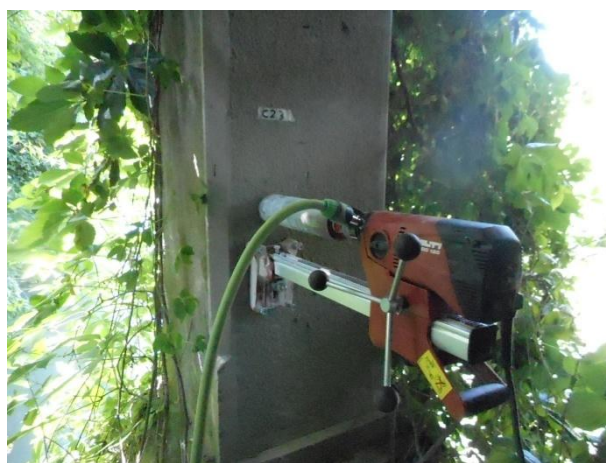
Prelievo carote in situ

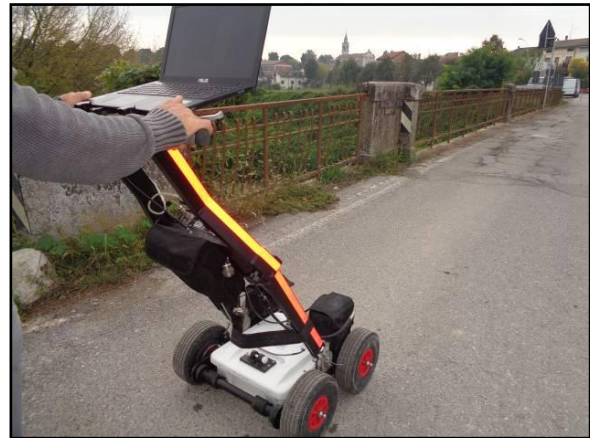
Antenna carrellata da 200-600 MHz durante la fase di acquisizione
