AGENZIA INTERREGIONALE PER IL FIUME PO
UFFICIO GESTIONE NAVIGAZIONE LOMBARDA
Fiume PO
Comune di VIADANA (MN)

**INTERVENTI DI MANUTENZIONE SPONDALE NEL FIUME PO
PRESSO L'ATTRACCO FLUVIALE - "PIPELINE" - DI VIADANA (MN)**

IMPORTO COMPLESSIVO DI PERIZIA: Euro 200.000,00 progettazione esecutiva ai sensi dell'art. 177 del D.P.R. 05/10/2010, n. 207 e s.mm.li.		n. perizia 5310 /
elaborato 13	titolo elaborato RELAZIONE GEOLOGICA	prot.n. /
		data 29 MAR 2016
		scala elaborato ---

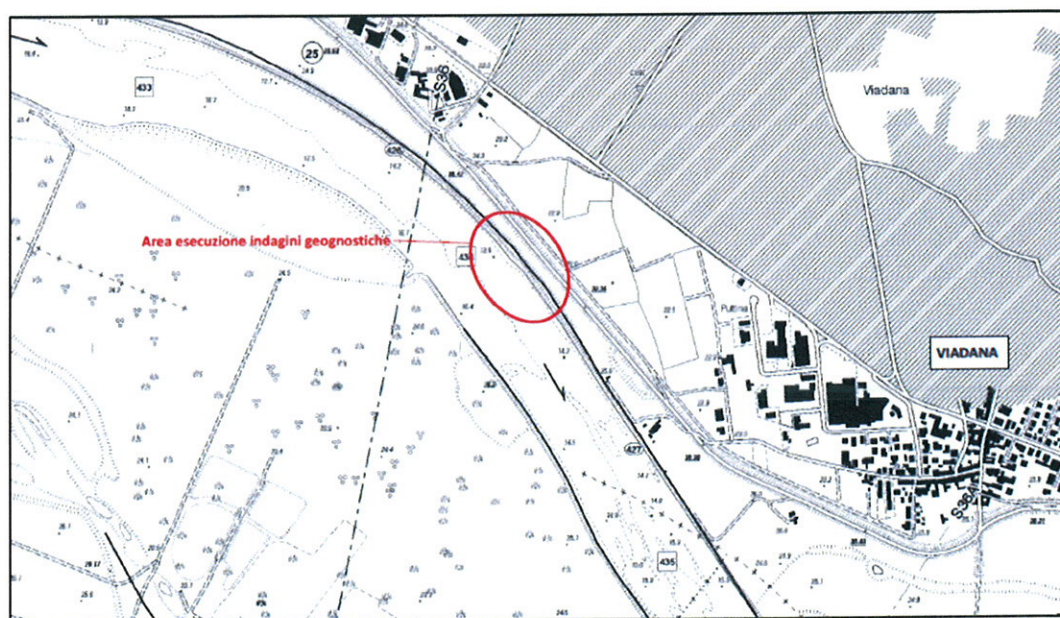
I dissesti (come evidenziato in fig. 01) rilevati sono due a poca distanza uno dall'altro che si sviluppano e si evolvono con caratteristiche del tutto simili.

Figura 01 Ubicazione dell'area di intervento.
