**LAVORI DI STRAORDINARIA MANUTENZIONE PER LA MESSA IN SICUREZZA DELLA
PIARDA IN COMUNE DI FICAROLO FRA STANTI 142-149**

**RO-E-480M: LAVORI DI MESSA IN SICUREZZA
DELLA PIARDA IN COMUNE DI FICAROLO
FRA GLI STANTI 142-149.
I° STRALCIO**

PROGETTO DEFINITIVO-ESECUTIVO

RELAZIONE DI PROGETTO

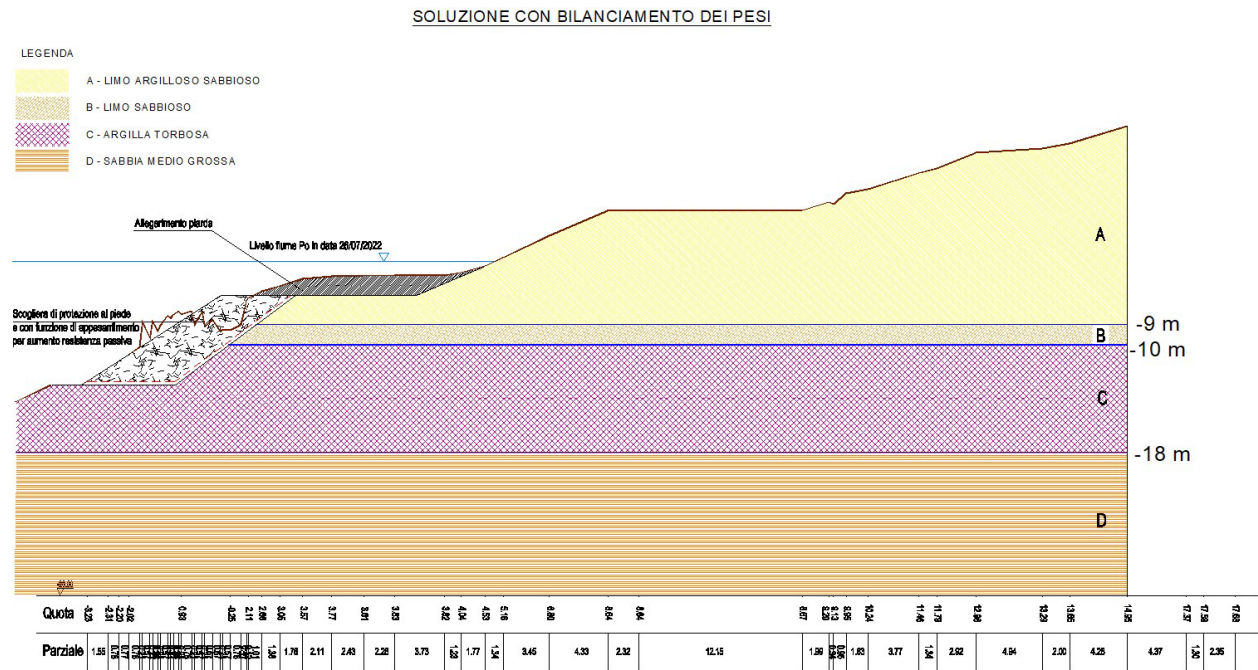
Fig. 8 Schematizzazione soluzione con bilanciamento delle forze.

- 1) Bilanciamenti di forze diminuendo il sovraccarico sulla piarda e appesantendo a valle il piede dell’argine con una scogliera.

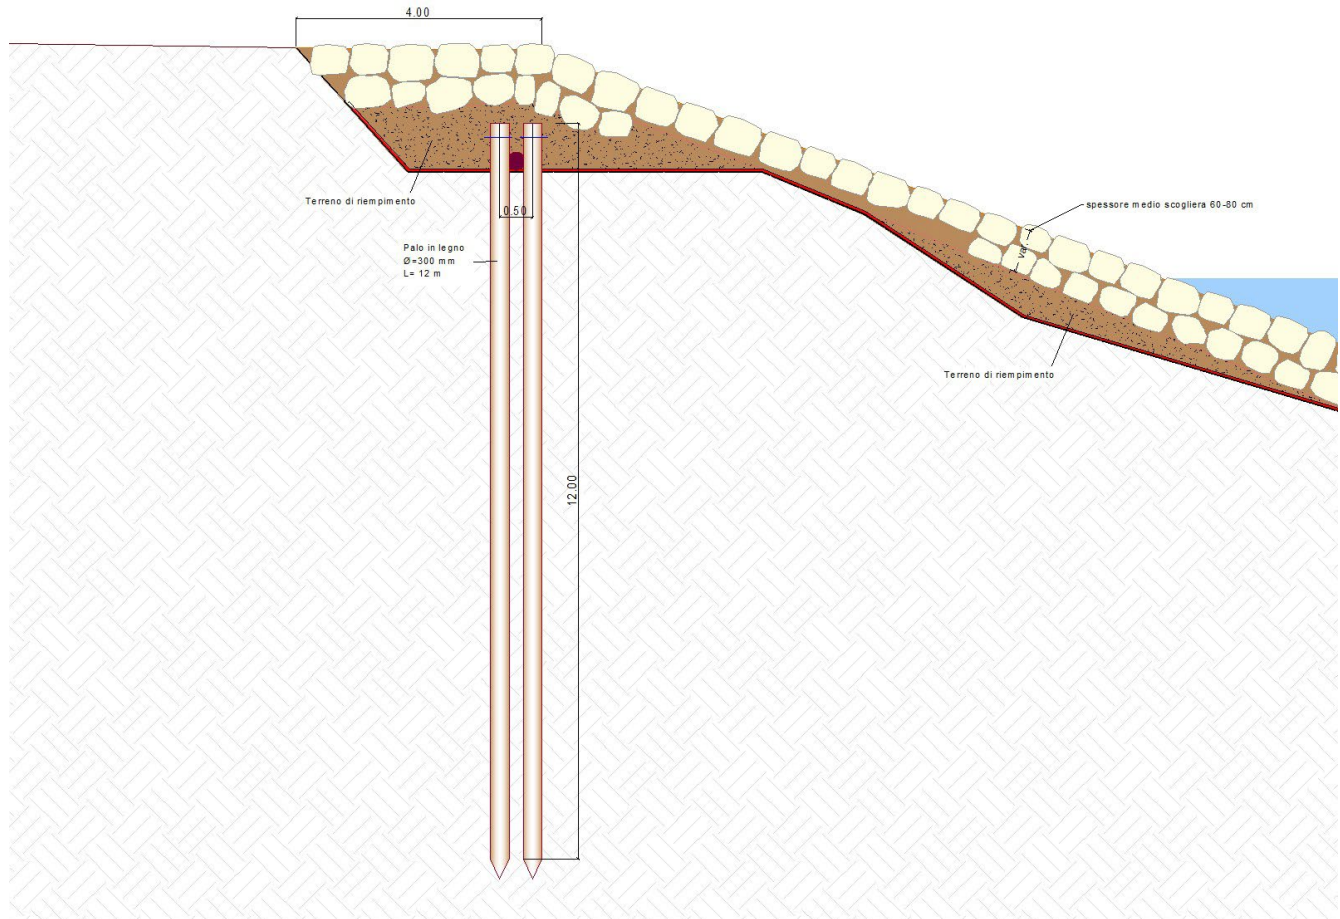
Fig. 10: Disposizione della palificata in legno con piano di infissione a circa -2m

Come si può vedere in sezione la palificata viene posizionata il più possibile in corrispondenza della testa d'argine per intercettare il maggior numero di superficie di scivolamento e viene posata a partire circa da 2 m. sotto il piano campagna per approfondirsi il più possibile.

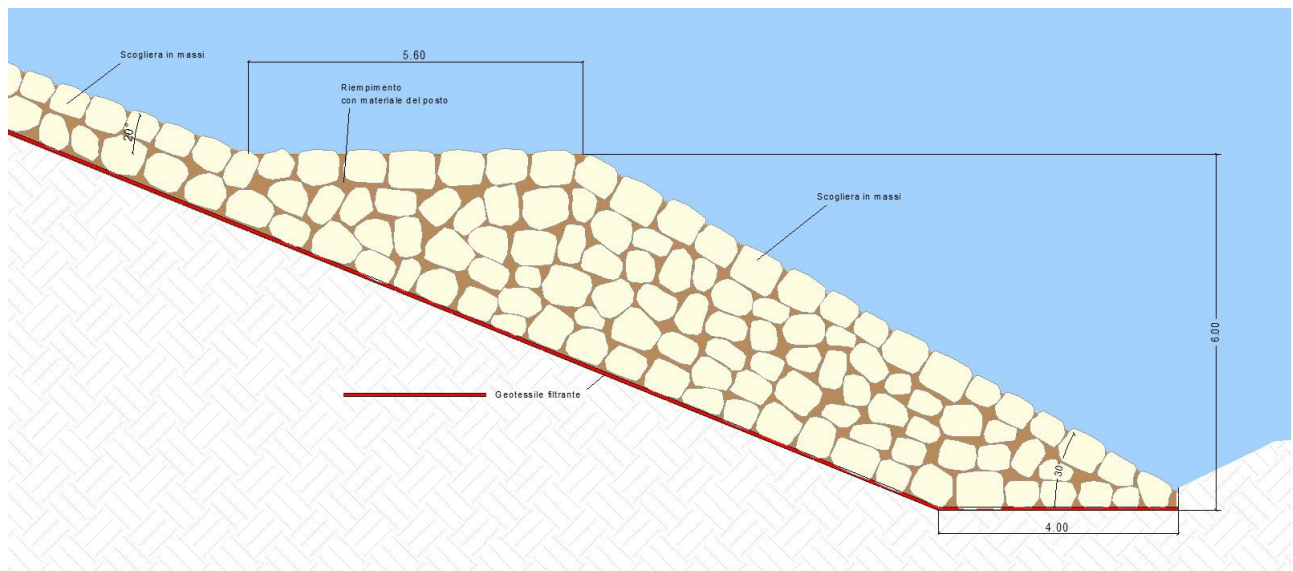
Fig. 12: Schematizzazione geometrica della scogliera prevista

E' fondamentale e parimenti importante accompagnare la realizzazione del consolidamento di monte con palificata in legno ad una scogliera che sia in grado di creare appesantimento al piede della sponda e, lungo lo sviluppo della scarpata anche una difesa sia all'erosione della corrente che dai fenomeni di sifonamento dello strato di sabbia. Tra il terreno e la scogliera stessa si prevede la posa di un geotessile filtrante in grado di evitare la dispersione del terreno attraverso gli spazi della scogliera.

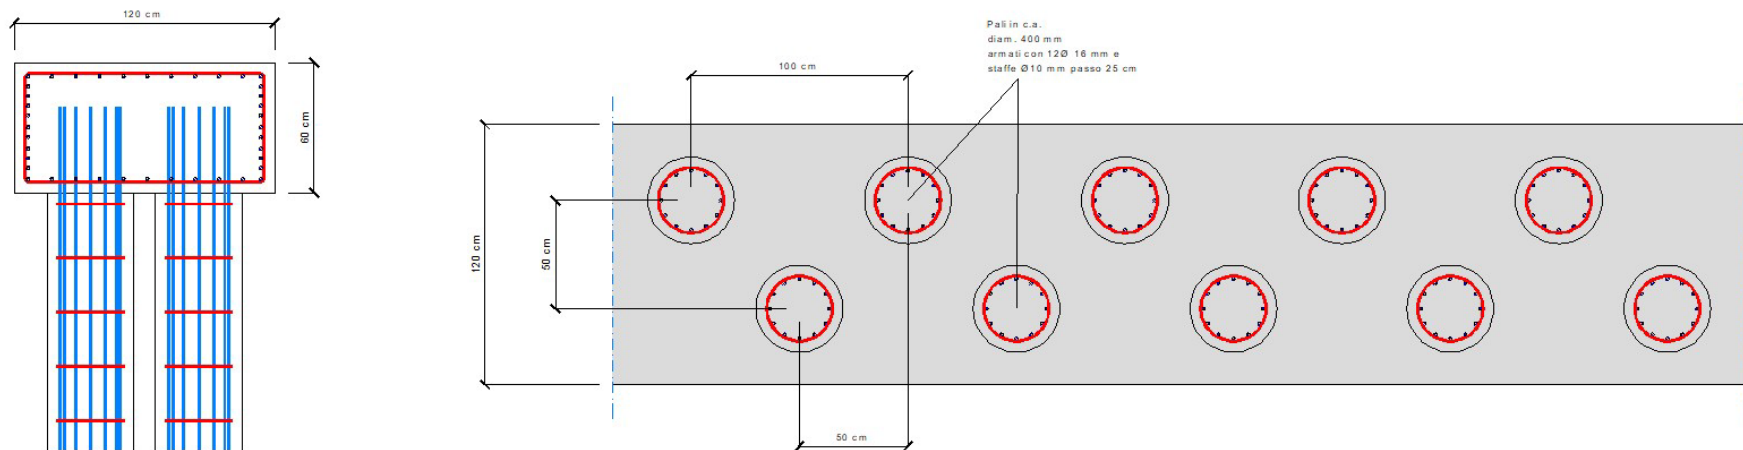
Fig. 13. Particolari cordolo di contrasto su micropali in calcestruzzo.

La tipologia di opera di consolidamento profonda idonea è quella di pali in calcestruzzo armati aventi diametro 40 cm. posti su due file disassate di circa 50 cm. In ognuna delle file i pali vengono realizzati con un interasse pari a 1m.

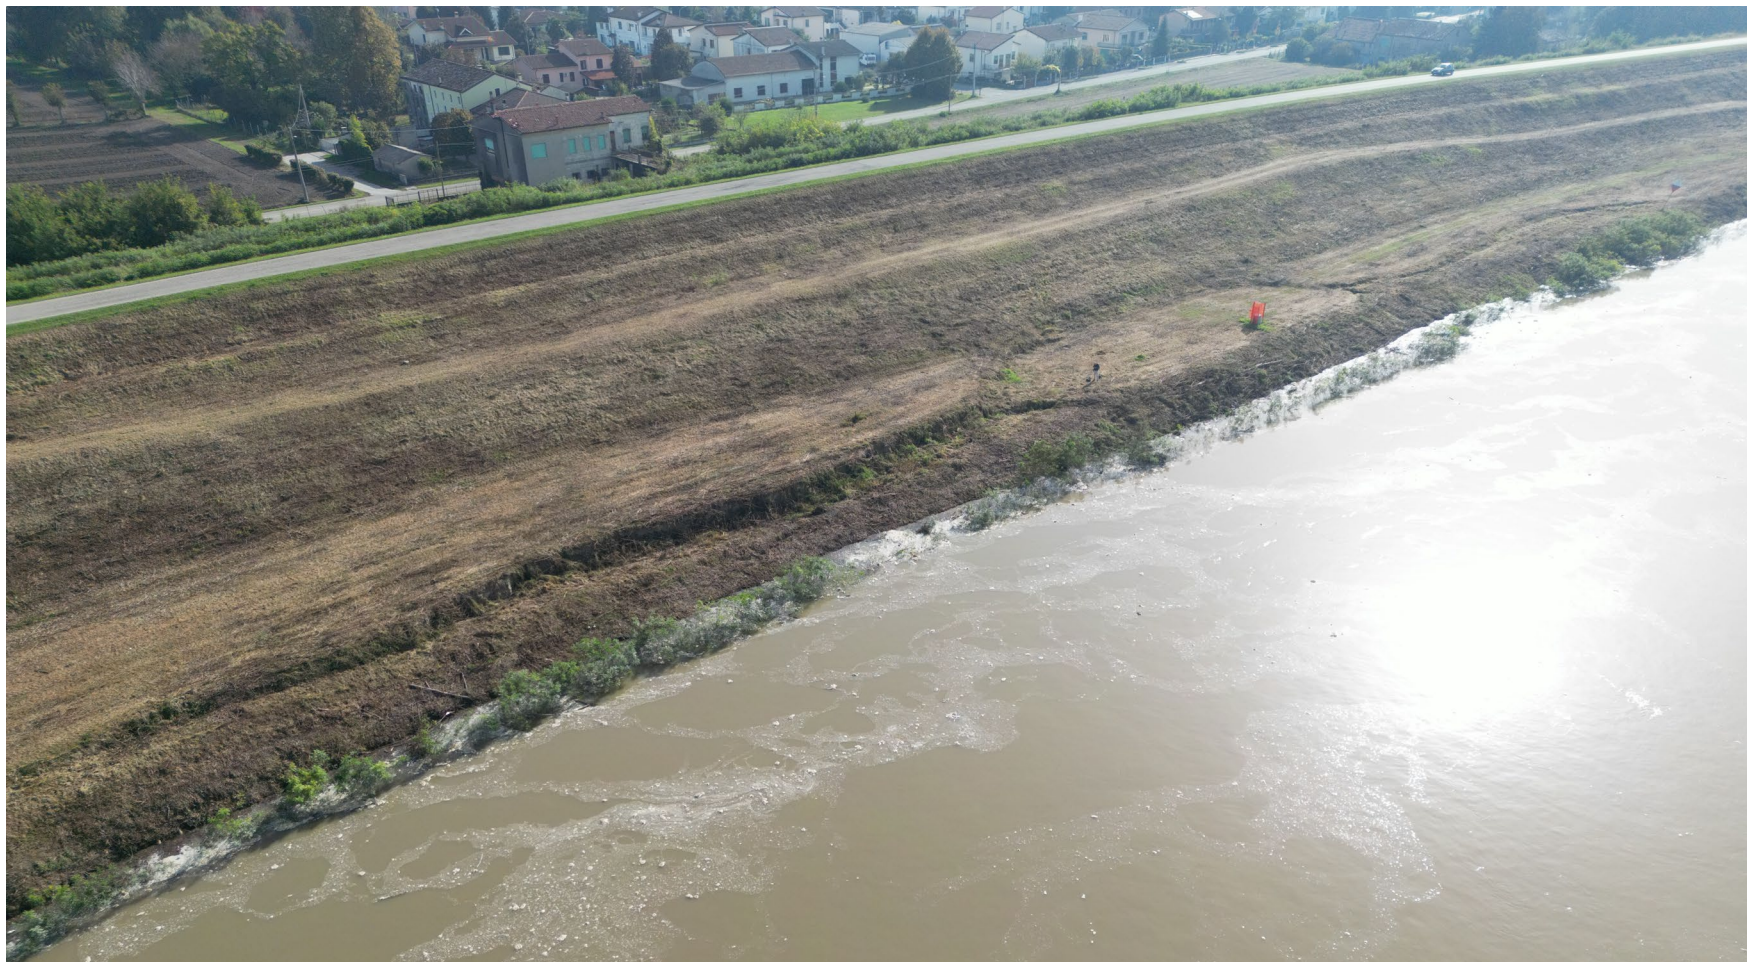
Tuttavia, come è possibile notare dalle foto 1,2,3 eseguite in cantiere e dall'ortofoto nr. 4 precedentemente riportate l'area non è più popolata da tale foresta alluvionale e di conseguenza il vincolo oggettivamente non è presente.

Foto 5 eseguita con drone ove si nota l'assenza dell'attributo all'habitat 91E0.
